Most 641-001..2

Most Černovická přes Olomouckou

HLAVNÍ PROHLÍDKA

Datum provedení prohlídky: 18.7.2024

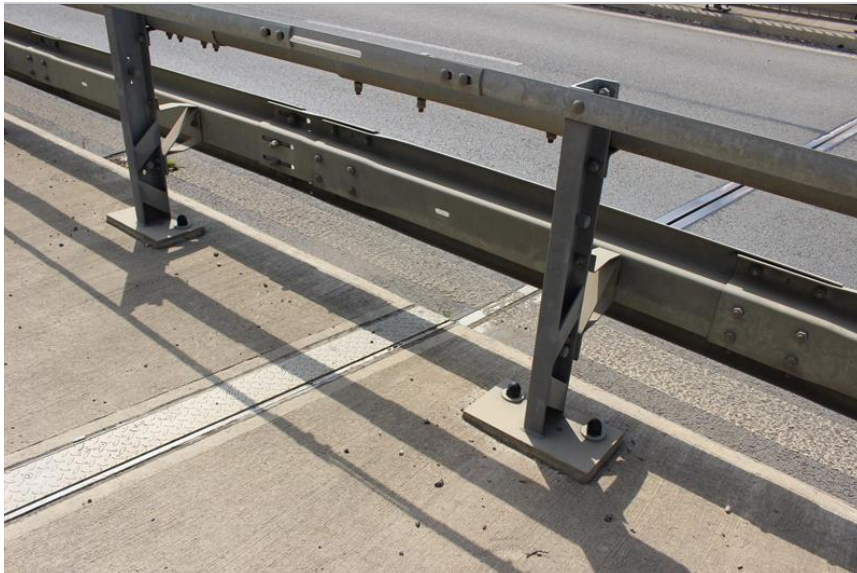
04-detail svodidla a MZ nad opěrou
1.JPG

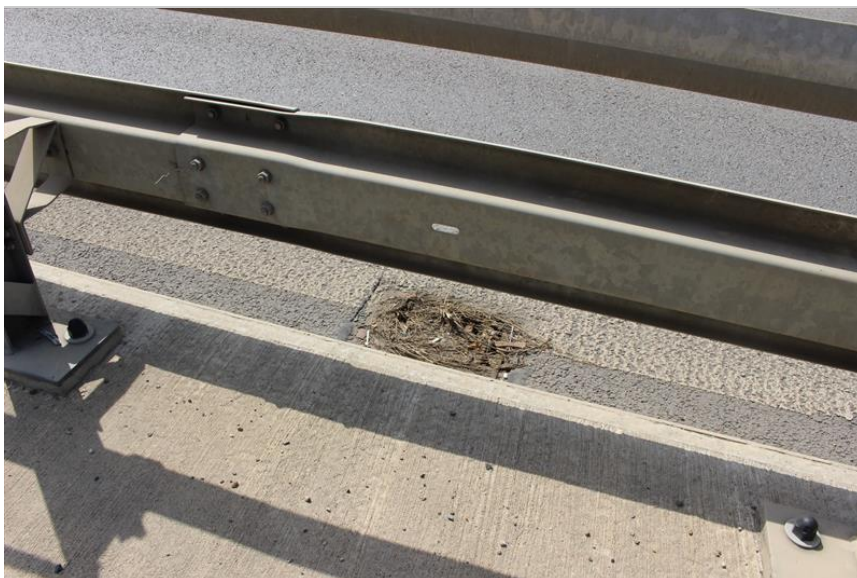
[4.1]	4.8	Odvodnění	Odvodňovače zaneseny nečistotami.
[4.2]	4.4	Zábrany protidotykové, kouřové, protinářazové, ledolamy a pod.	U protidotykových zábran nejsou osazeny výstražné tabulky.

05-detail zaneseného
odvodňovače.JPG

| [2] | 4.8 | Odvodnění | Čistit odvodňovače od nečistot. |

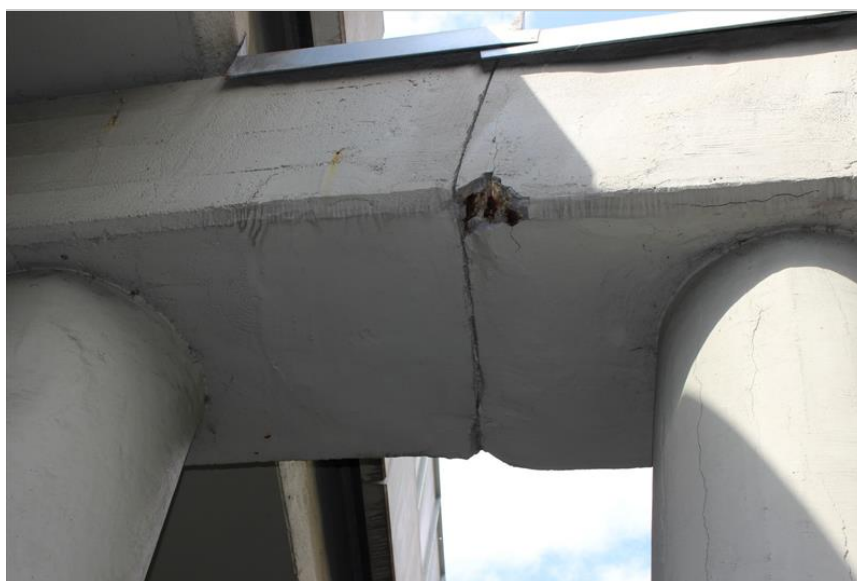
[1.1]	1.2	Mostní podpěry křídla a čelní zdi	U P3 u pravého sloupu jsou svislé trhliny v sanaci. Spodní stavba je pomalována graffiti. U podpěry P3 vpravo je odprýsknutý roh stativa - obnažená výztuž.
-------	-----	-----------------------------------	---

20-detail stativa pilíře P3 vpravo -
odprýsknutý roh stativa-obnažená
výztuž.JPG

| [4] | 1.2 | Mostní podpěry křídla a čelní zdi | Zasanovat odprýsknutý roh stativa P3. |

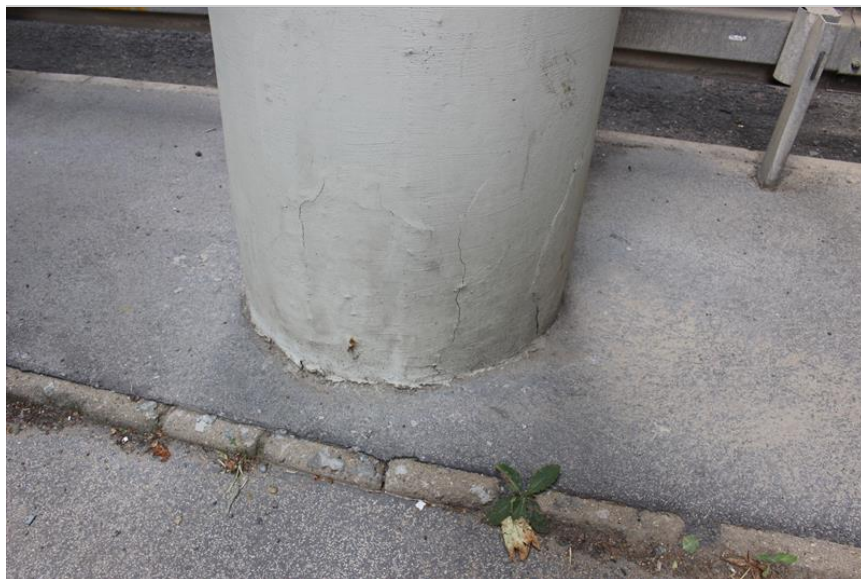
21-svislé trhliny v sanaci sloupu pilíře
P3.JPG

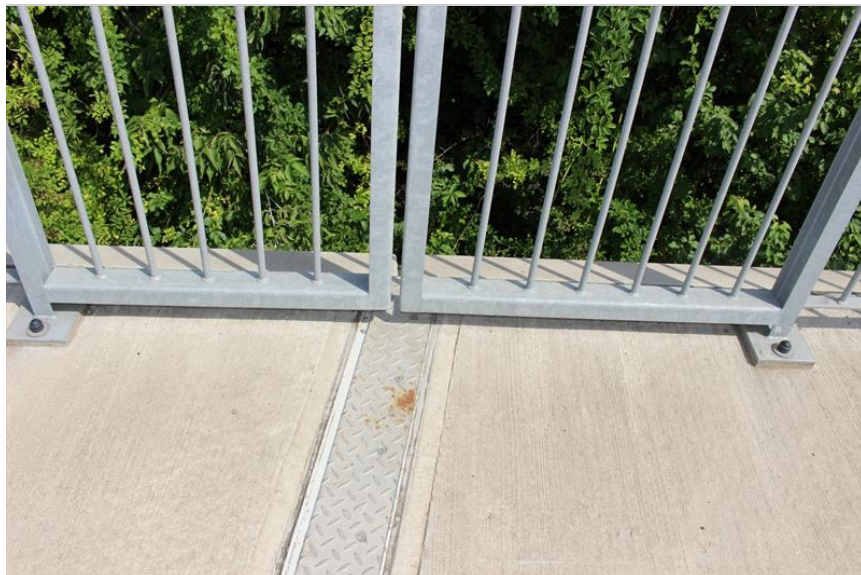
[2.1]	2.1	Nosná konstrukce	Do podhledu NK naráží distance od trolejového vedení a povrch NK je v tomto místě porušen.
[2.2]	2.3	Mostní závěry	Počínající koroze krycího plechu MZ nad opěrou 1.

22-krycí plech MZ nad opěrou 1 -
počínající koroze.JPG

| [5] | 2.3 | Mostní závěry | Očistit a natřít korodující plech MZ nad opěrou 1. |
