Most 15272-2..3

Libušina třída, podchod Lipsko

HLAVNÍ PROHLÍDKA

Datum provedení prohlídky: 15.7.2021

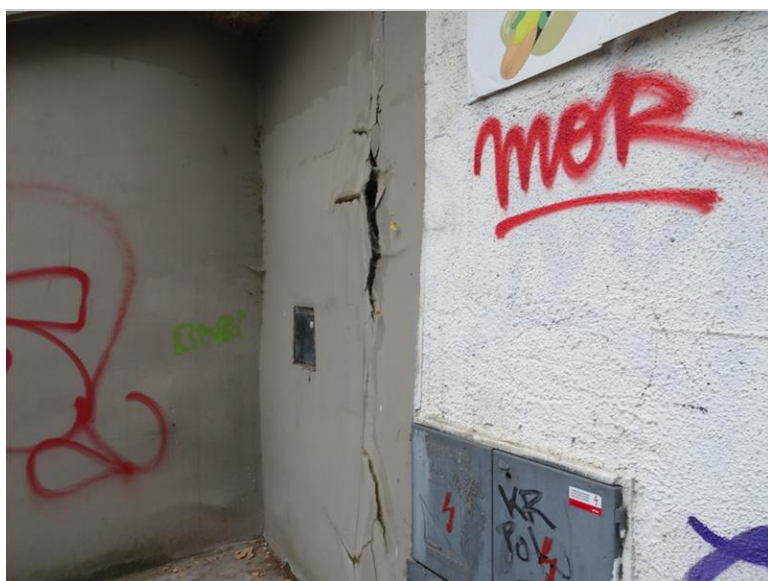
8.JPG Pravé kříslo Op1.

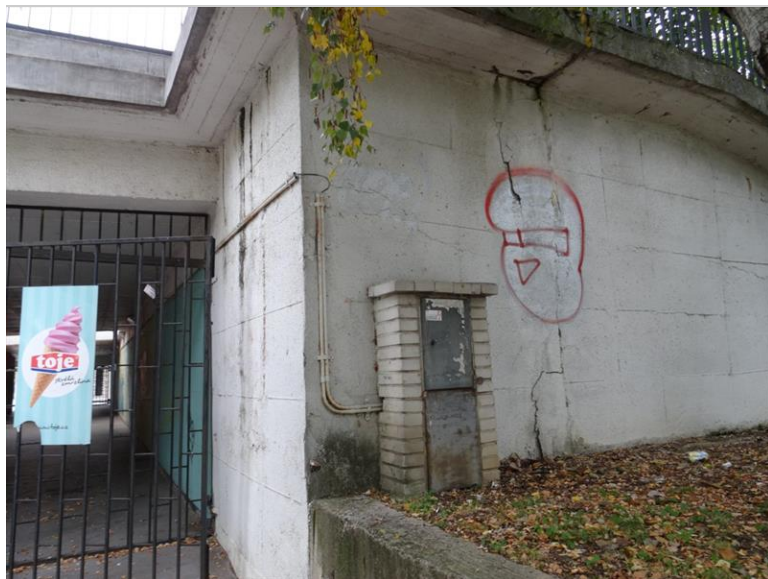
12.JPG Pravé křídlo Op2.

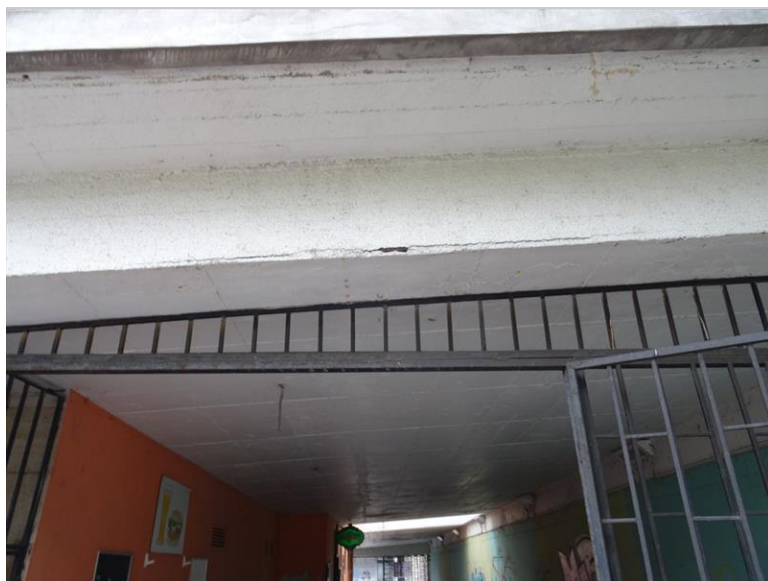
18.JPG Pravá fasáda NK a podhled římsy.

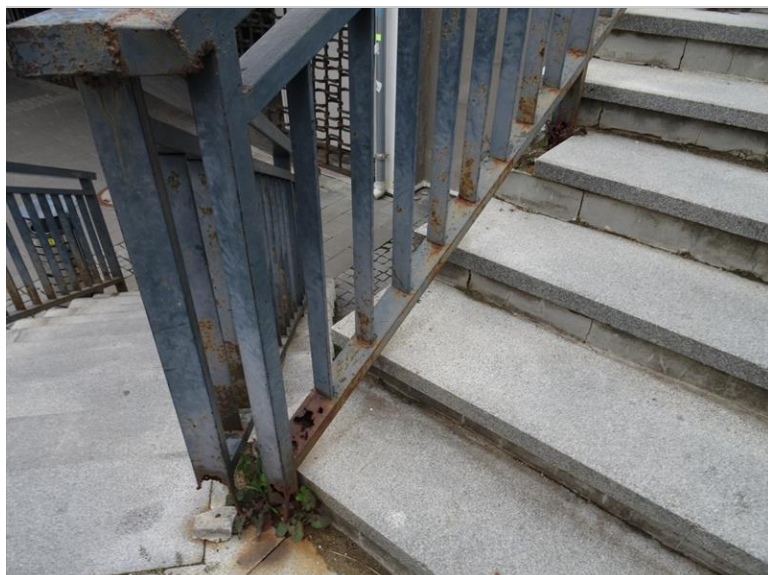
22.JPG Zábradlí na schodišti na levé straně mostu.

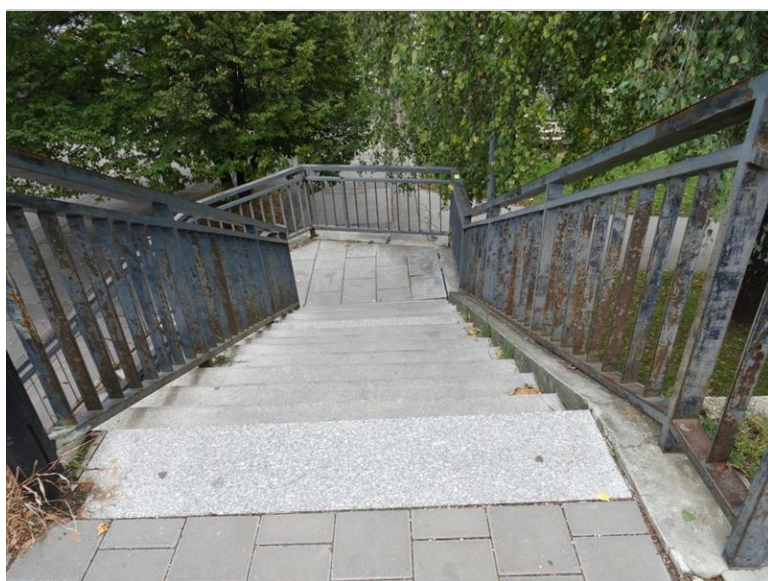
[5.2] 5 Další části Na přístupových schodištích trhliny na bocích schodišťových ramen, odpad omítky, u sloupků zábradlí místy chybí kamenné desky stupnic, na pravé straně deska římsy. Trhliny v betonové římse schodiště na levé straně nahoře. Koroze sloupků zábradlí v patě.

26.JPG Stav zábradlí na schodišti na pravé straně mostu.

| [9] | 5 Další části | Provést provést celkovou rekonstrukci schodiště. |

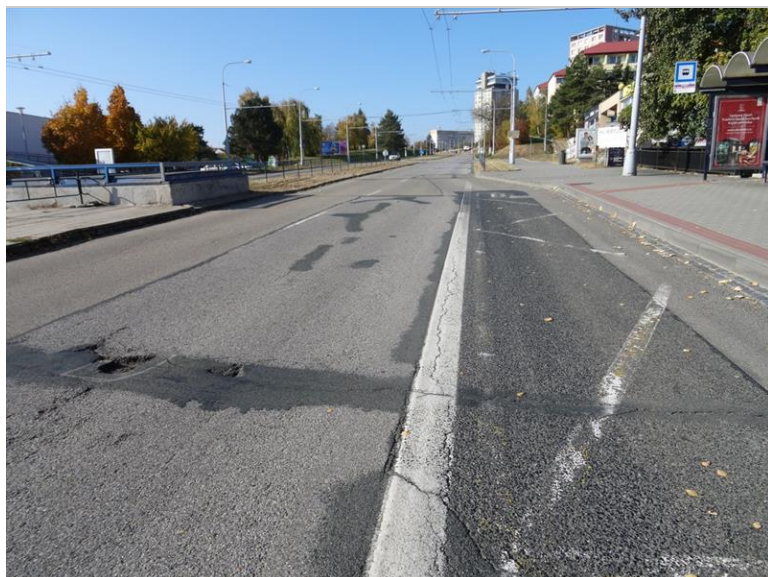
- [3.1] 3.1 Vozovka
- Vyjeté koleje, opravy prosedlin a trhlin s novým rozpadem. Trhliny podélné, příčné v místě za opěrami. .
- [3.2] 3.2 Chodníky
- Chodníky podél komunikace bez závad. Nerovnosti betonové dlažby ve středním pruhu.

28.JPG Kryt vozovky směr Bystř v pohledu od začátku mostu ve směru jízdy. Příčná trhлина nad Op1 s výtlukem

| [6] | 3.1 Vozovka | Celoplošná oprava vozovky, provedení příčných spár za opěrami |
