# **Most 641-003..1**

Most Černovická přes Hájeckou

## **MIMOŘÁDNÁ PROHLÍDKA**

Datum provedení prohlídky: 22.8.2023

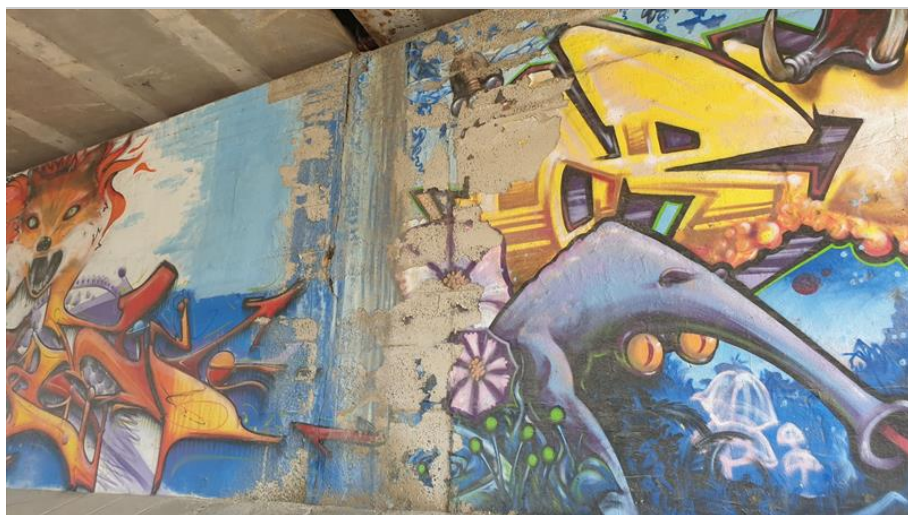
06-Zatékání mezi mosty na OP1.jpg

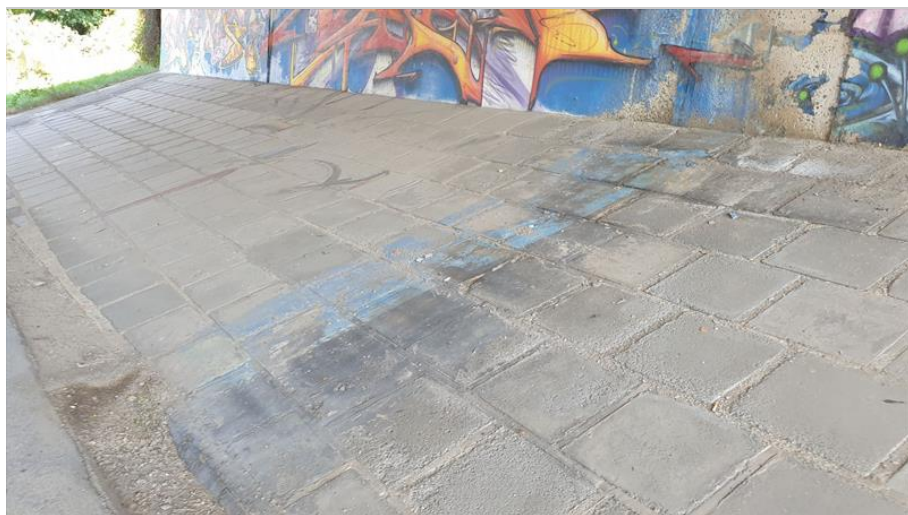
[1.5]	1.3.3	zpevnění svahu, svah.kužel	Lokálně uvolněné spárování dlažby, jinak bez závad. Vlivem zatékání dochází ke splavování a kumulaci materiálu v odvodňovacích žlabech ulice Hájecké.

07-Splavení materiálu na odláždění mezi mosty.jpg

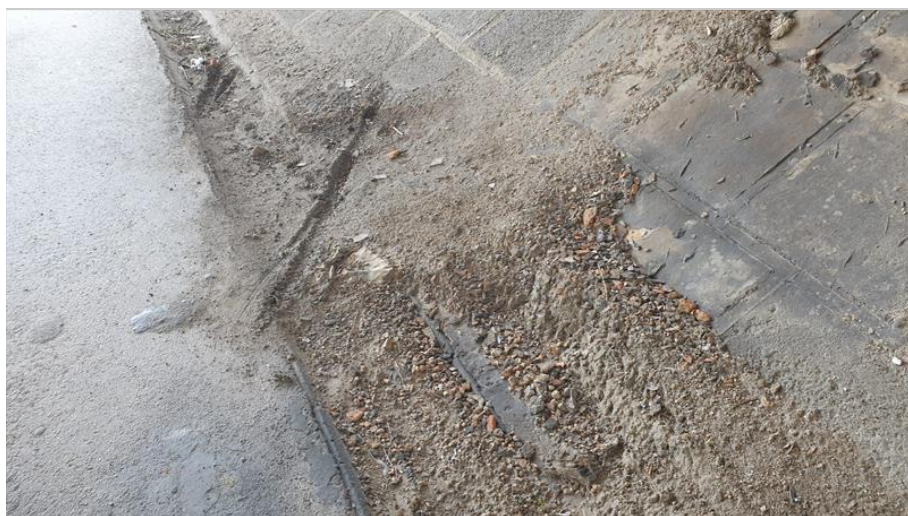
08-Spavený materiál ve žlabu ulice Hájeká.jpg

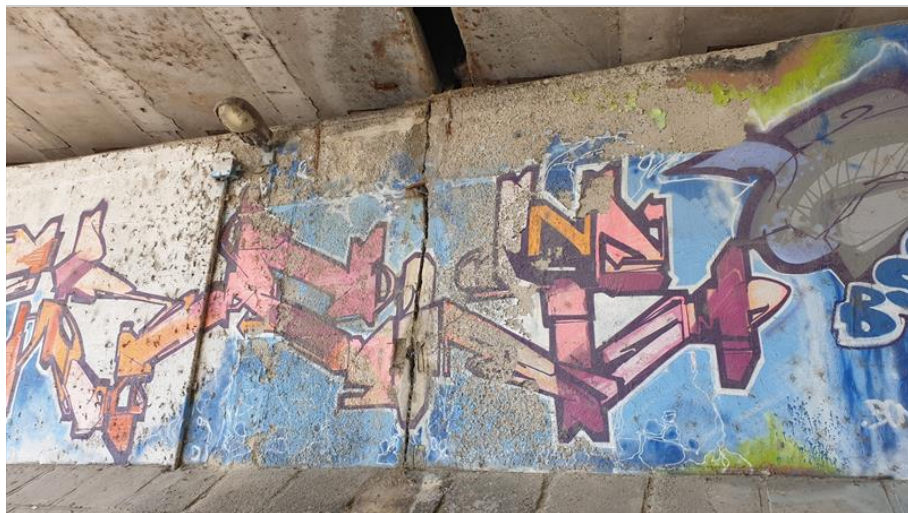
10-Zatékání mezi NK mostů na opěru OP2.jpg

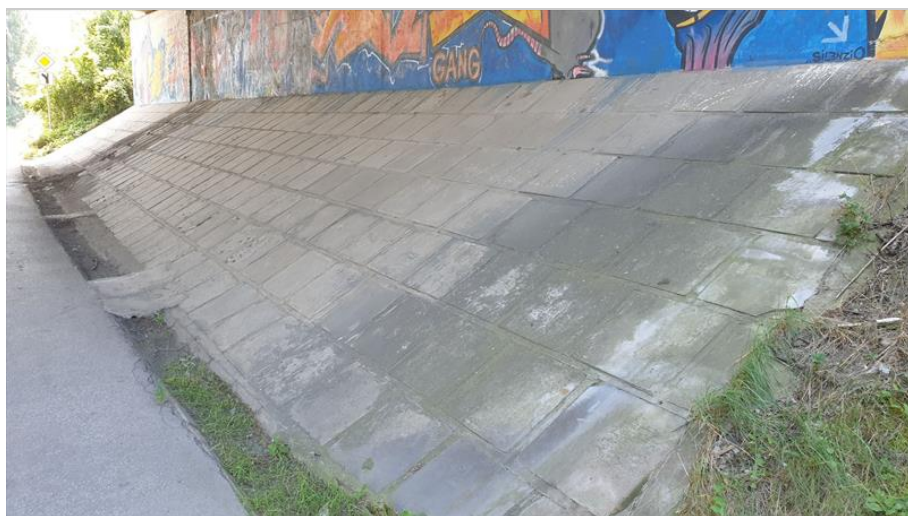
11-Pohled na odláždění u OP2.jpg

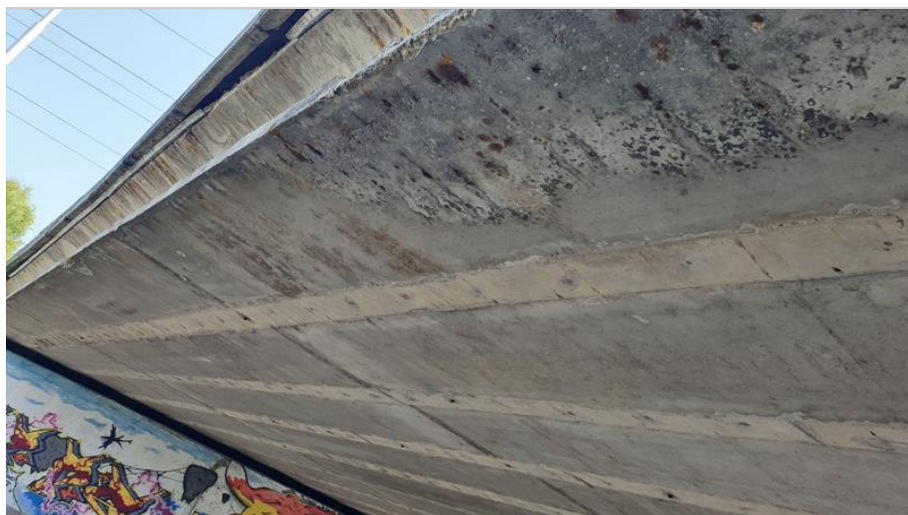
V různé míře jsou zátoky shora pod římsou nebo netěsností MZ patrné na všech koncích (nad opěrami) krajních nosníků.

13-Stopy po zatékání na krajní nosník NK.jpg

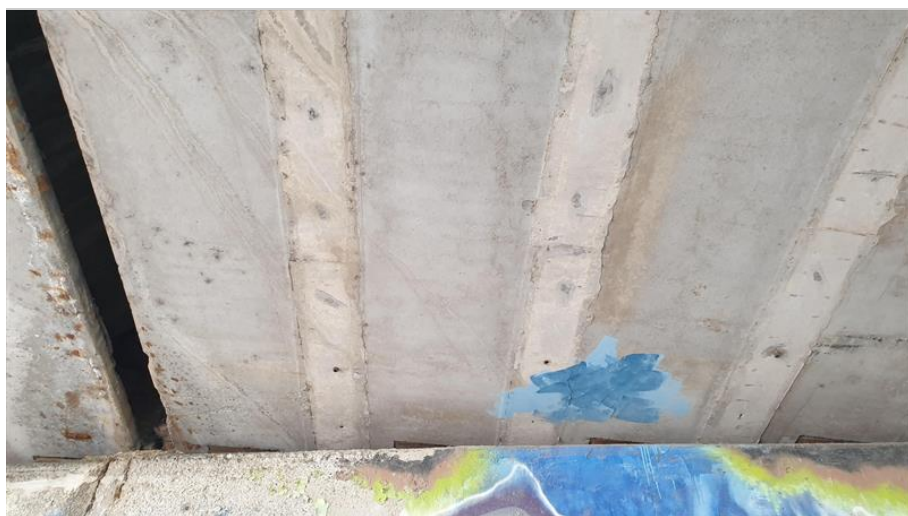
Vnitřní (levý) krajní nosník je vlivem nefunkčního zatěsněním spáry mezi mosty smáčen po celé délce. Stopy zátoků patrné i na podhledových dobetonávkách spár mezi nosníky v podobě zbarvení betonu sedimentem výluhů tak, jako nad OP2 ve spáře mezi 1. a 2. nosníkem zprava.

14-Stopy po lehkém zatékání mezi mosty.jpg

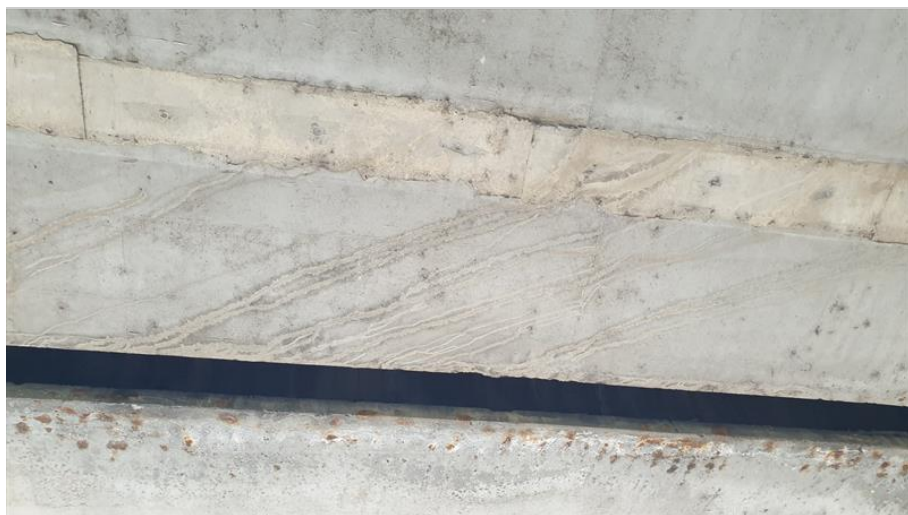
15-Stopy po zatékající vodě u zrcadla mezi mosty.jpg

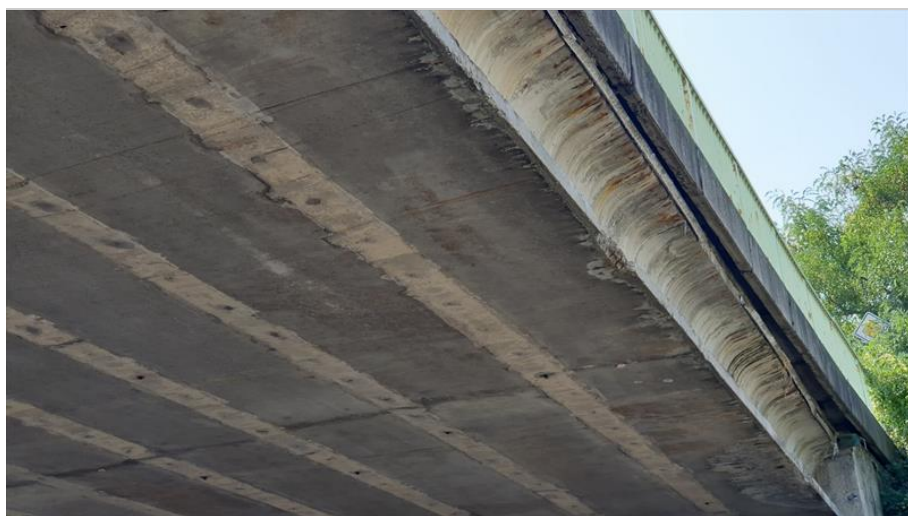
V oblasti dlouhé cca 6 m před OP2 dochází vlivem nefunkčního ukončení izolace a odlomené okapniče pod římsou k masivními smáčení fasády pravého krajního nosníku. Na nosníku jsou v horní přírubě trhliny s inkrustacemi a tvorbou krápníčků, zvýšená degradace betonu spodní příruby, její postupný rozpad a stokové mapy s přesahem do podhledu NK s produkty korozních zplodin místy prorývaných třmínků.

17-Zatékání na krajní nosník  
NK.jpg

| [2] 2.1 Nosná konstrukce | Lokální opravy nosníků NK nemají smysl bez odstranění příčin zatékání. Do provedení opravy mostu důrazně doporučujeme zabránit dalšímu stékání vody na přírubu krajního nosníku doplněním plechových okapniček pod římsy. |

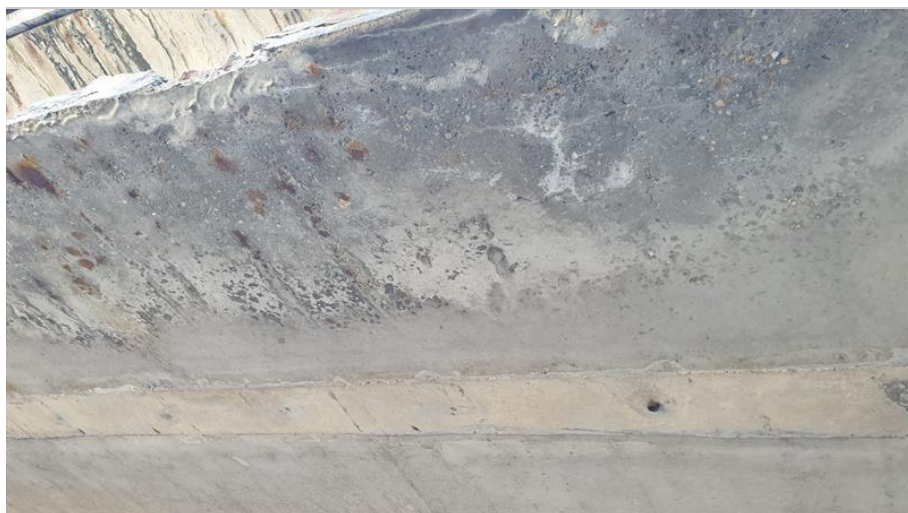
18-Zatékání na krajní nosník-  
koroze a rozpad betonu.jpg

| [5] 2.1 Nosná konstrukce | Zařadit most do investičního plánu oprav a provést kompletní opravu svršku, vč. výměny izolačních souvrství a provedení sanace NK a spodní stavby. |

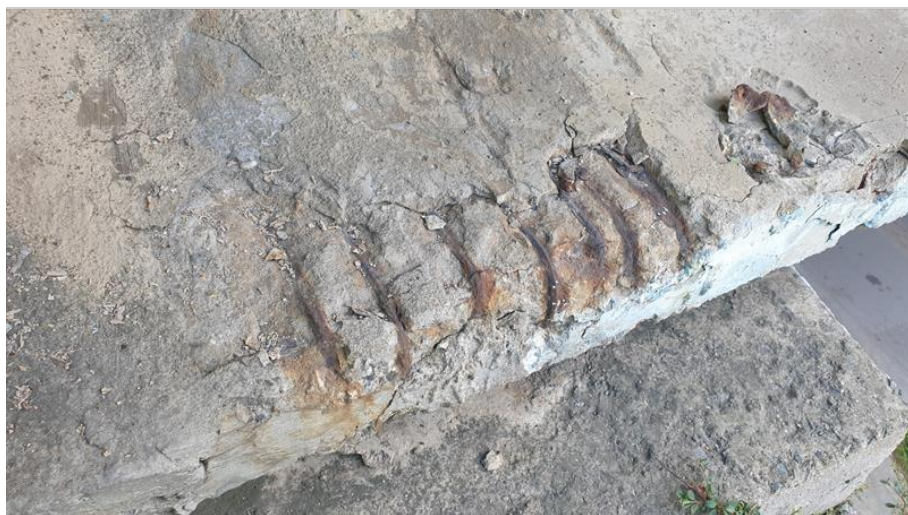
19-Zatékání na krajní nosník-  
koroze a rozpad betonu u OP1.jpg

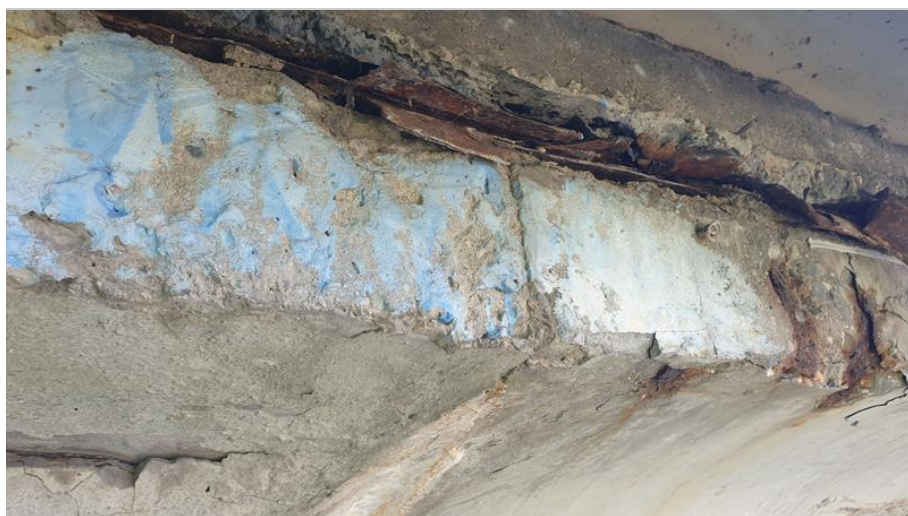
[3.4] 3.5 Izolační systém NK	Podélné ukončení izolace pod římsou okapnicovým plechem je nefunkční, místy chybí a podtéká. Zejména pod pravou římsou blíže OP2 dochází masivnímu smáčení čela krajního nosníku a boku opěry. Možné poruchy izolace mohou být také v místě jejího napojení na mostní závěry.
<b>4. Vybavení</b>	
[4.1] 4.8 Odvodnění	Samotné odvodnění povrchu vozovky funkční.
[4.2] 4.1 Svodidla/Zábradelní svodidla	Beze změny od minulé HPM. Na začátku mostu před Op1 jsou deformované sloupky silničního svodidla. Počáteční sloupky "mostního" svodidla mají uvolněnou trubkovou spojku. Sloupky svodidel korodují (lokálně silně). Korozí též na veškerém spojovacím materiálu. Sloupky svodidla z U profilů jsou historicky v římse zabetonovány opačně (špatná orientace stěny U profilu vůči nárazu).
[4.3] 4.2 Zábradlí	Lokální koroze ocel. prvků, s větší četností ve spodní části zábradlí.
[4.4] 4.3 Dopravní značení, označení objektu	Vodorovné DZ na hranici životnosti, oježděné, stále čitelné. Tabulka s evidenčním číslem mostu v SDP, most má změněno označení.

20-Rozpadlý okapový plech na  
nosníku.jpg

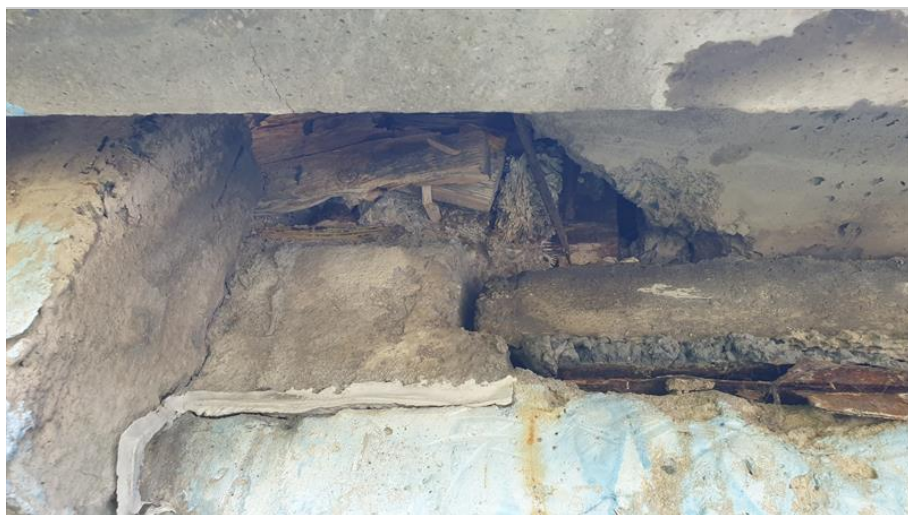
Na ostatních dobetonávkách stopy zátoků jen drobného a nevýrazného rozsahu. Několik obnažených třmínků na podhledu 1. a 2. dobetonávky mezi nosníky zprava v místě OP1.

21-Dobetonávka NK u OP1 zbytky  
bednění zatékání.jpg

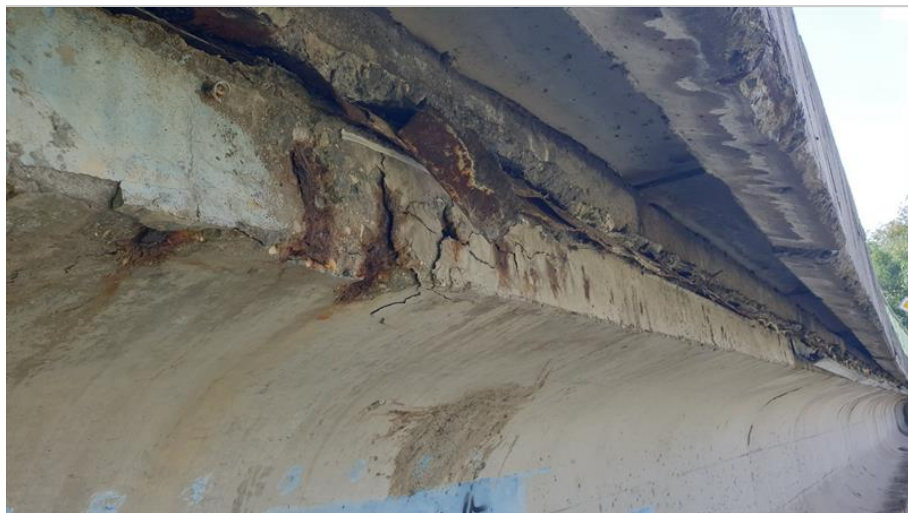
21-Zatékání a rozpad betonu  
krajního nosníku u OP1.jpg

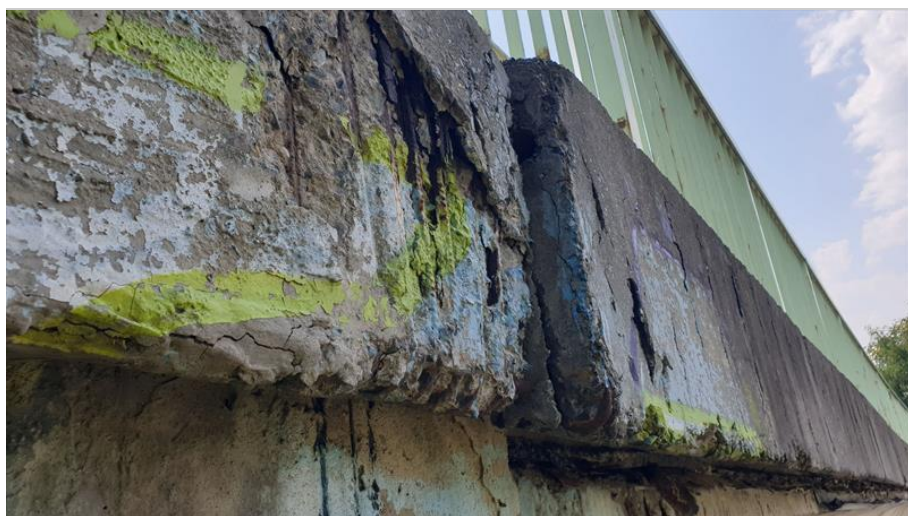
23-Rozpadlá římsa u MZ OP1  
koroze výztuže.jpg

| [9] 3.3 Římsy, obrubníky, zálivky | Provést nové římsy v rámci opravy mostu. |

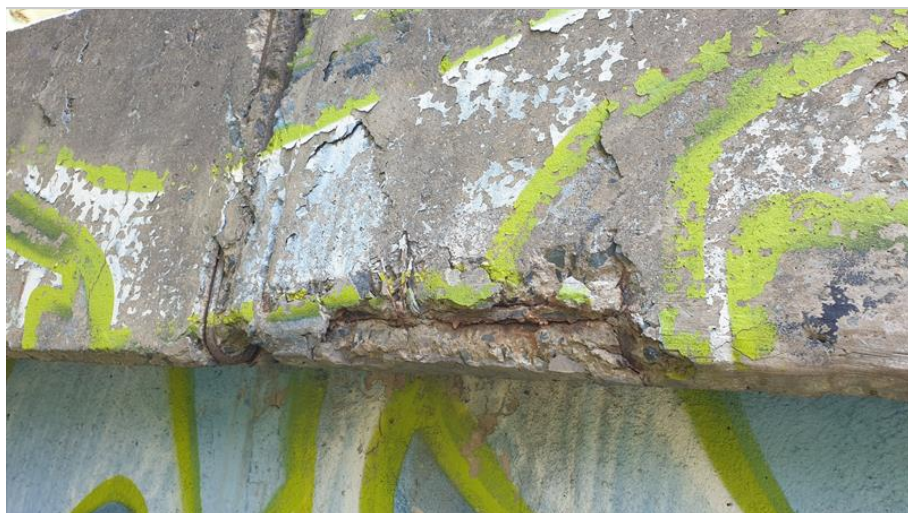
24-Římsa u MZ OP1 koroze  
výztuže.jpg

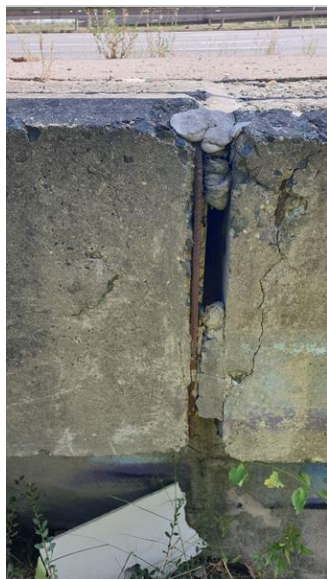
25-Zatěsnění spáry v římsě.jpg

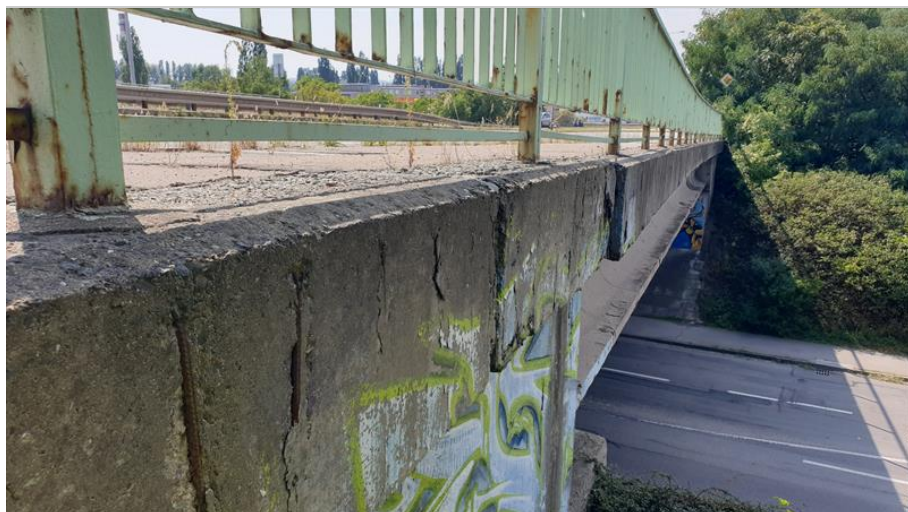
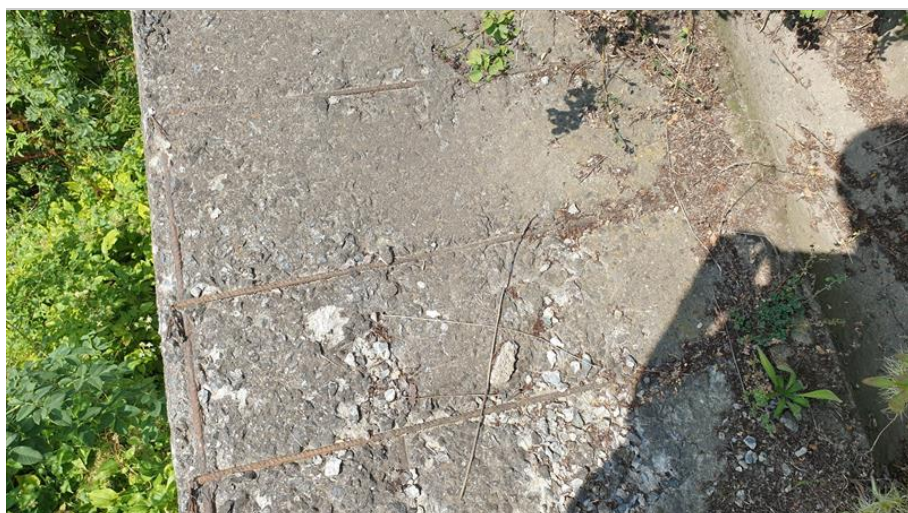
26-Pohled na vnější římsu koroze degradace betonu.jpg

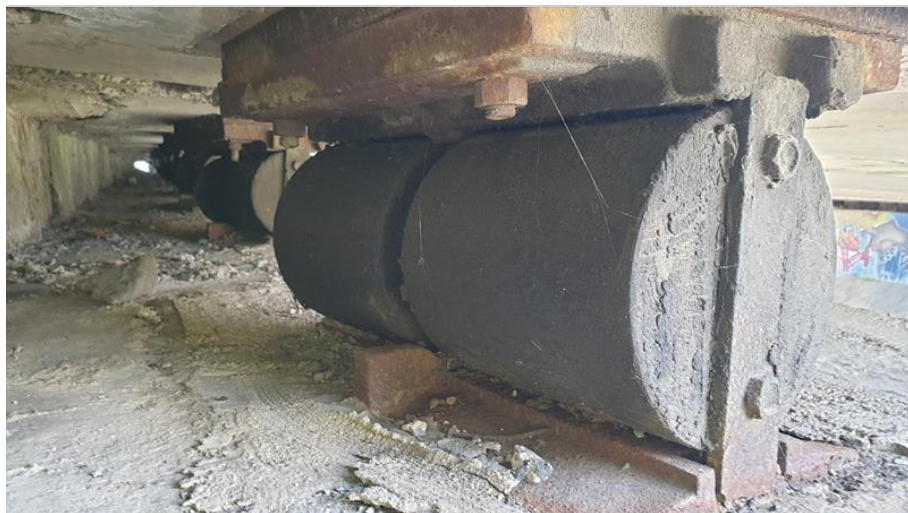
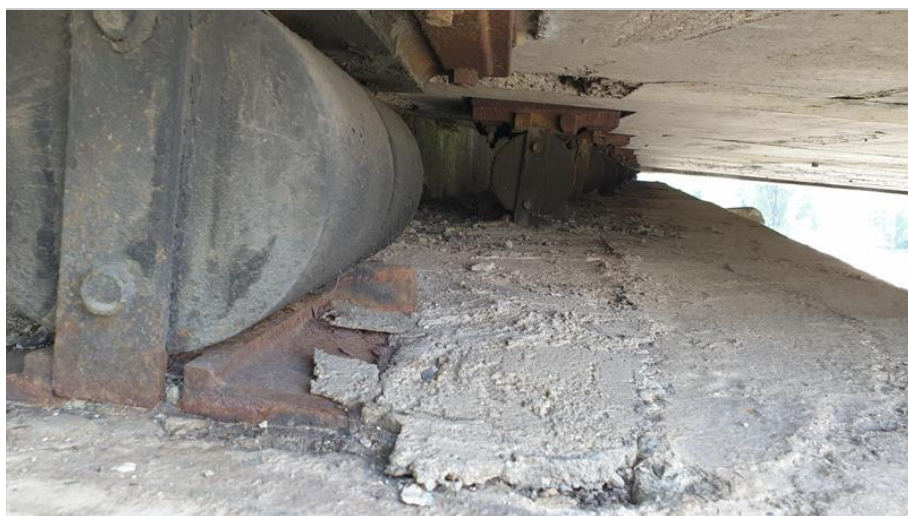
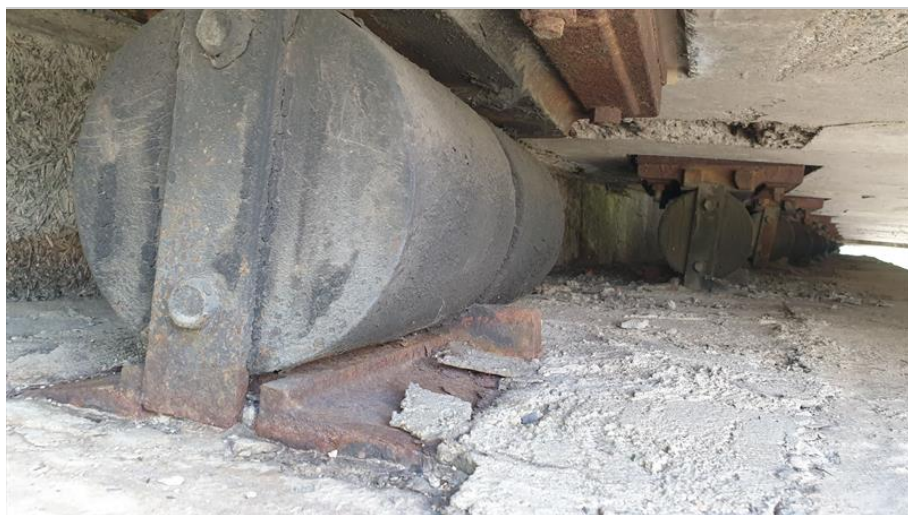
Úložné (odvalové) desky válcových ložisek na Op1 s povrchovou korozí, beze změny od minulé HPM. Jinak bez závad, ložiska ošetřena tukem.

28-Pohyblivá ložiska OP1.jpg

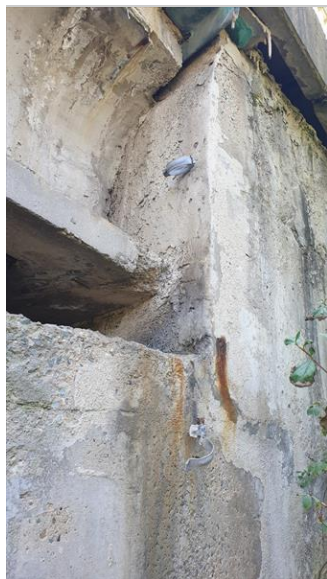
31-Konec NK u OP2 zatékání.jpg

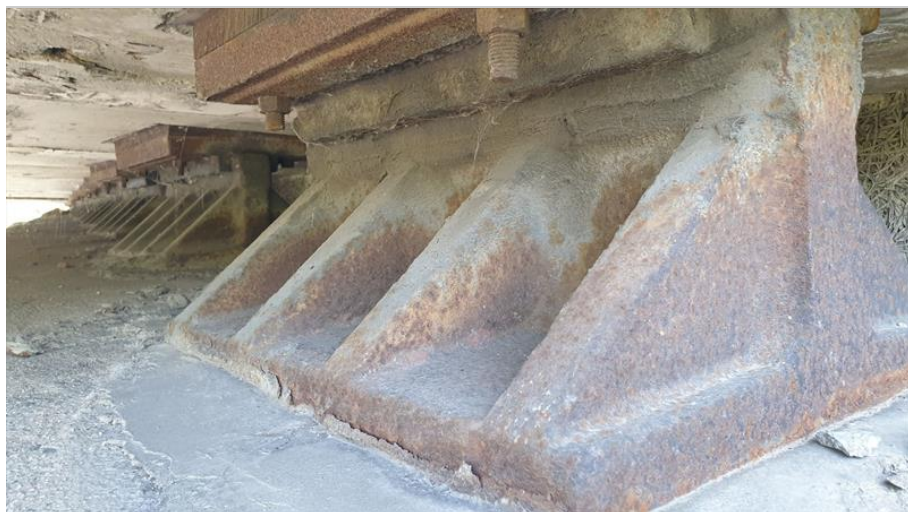
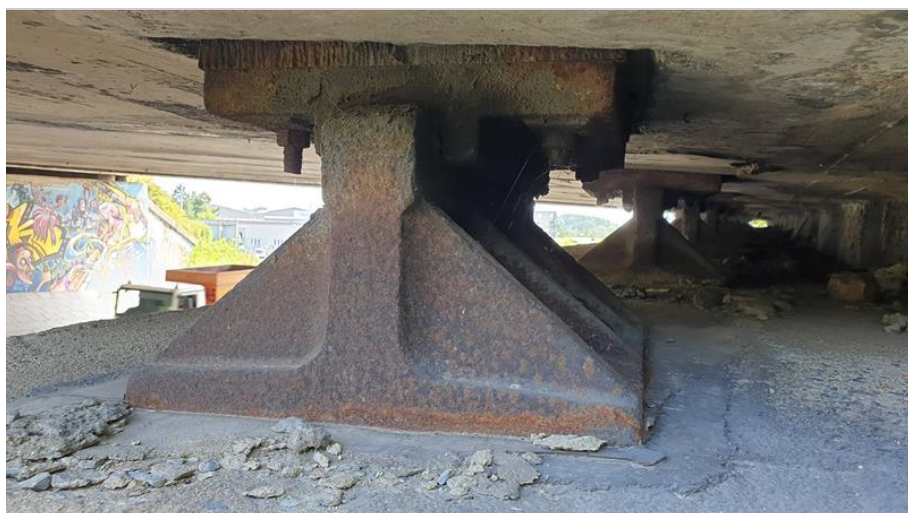
Povrchová koruze krajních pevných ložisek na Op2.

32-Pevná ložiska u OP2.jpg

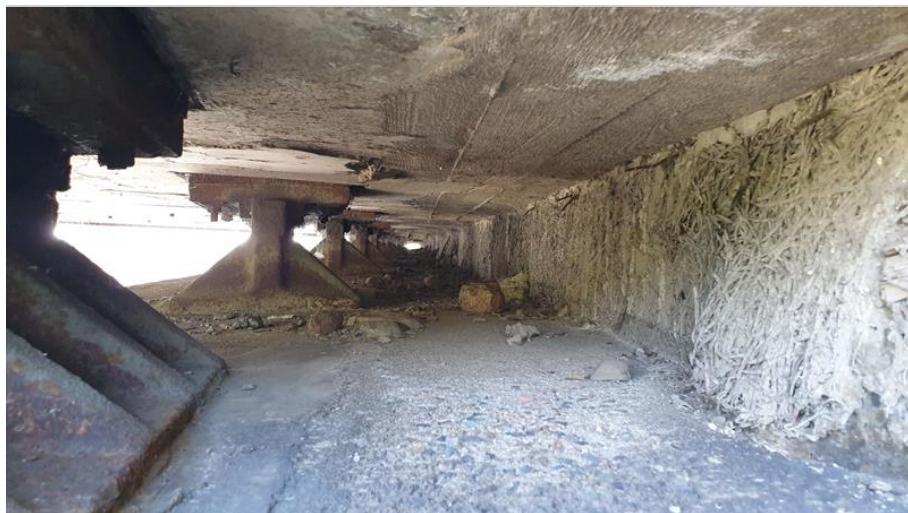
34-Pevná ložiska u OP2 nečistoty  
na UP.jpg

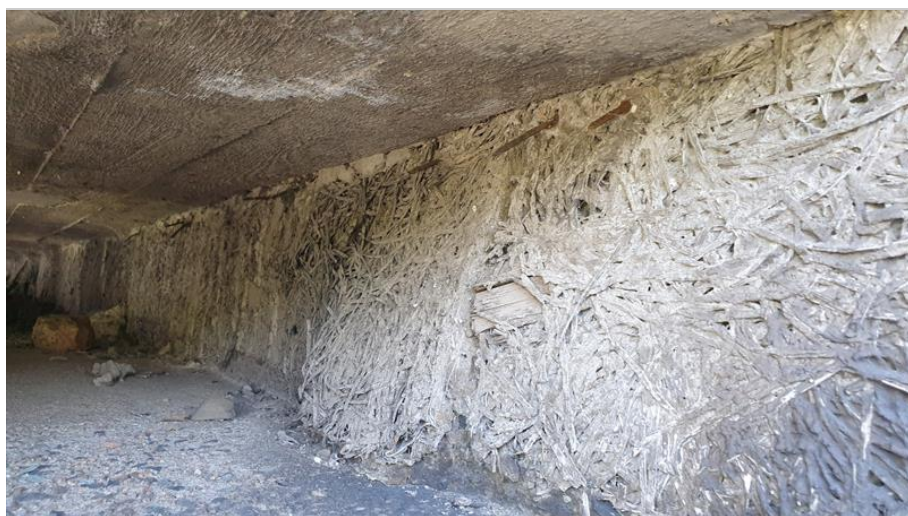
35-Nerovný heraklit na závěrné  
zídce.jpg

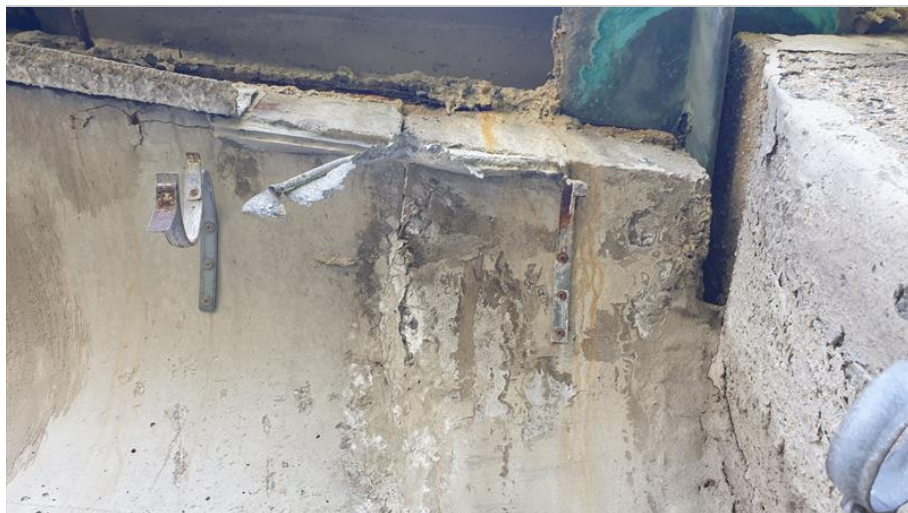
37-Zatékání na konec nosníku u  
OP2.jpg

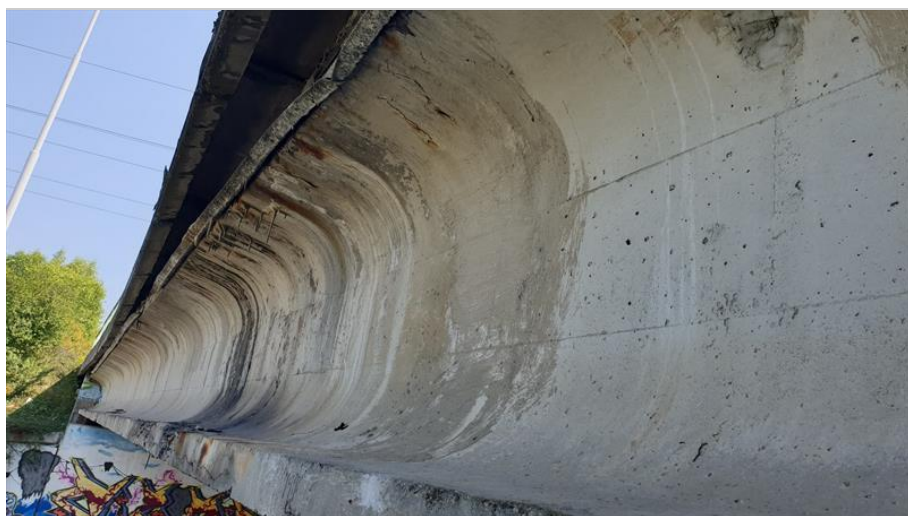
38-Stopy po zatékání na krajní  
nosník.jpg

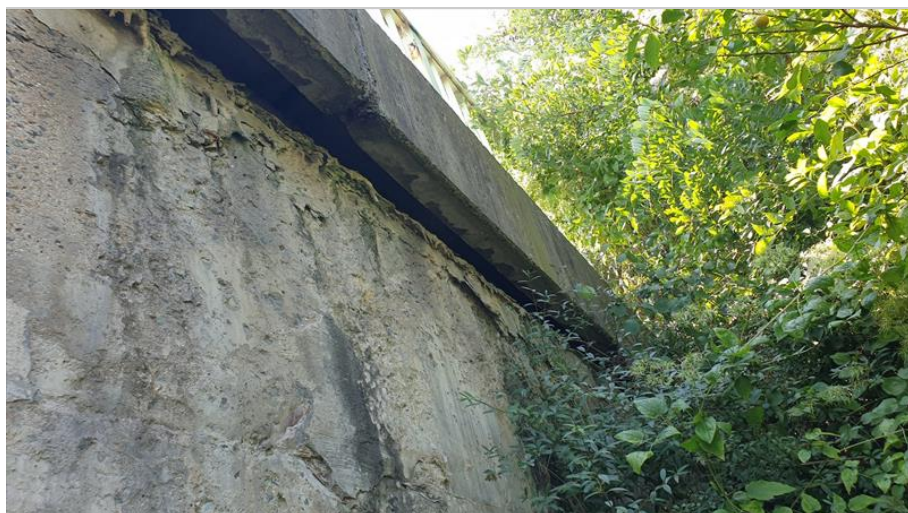
[1.1]	1.1	Základy mostních podpěr a křídel	Bez zjevných závad způsobených poruchou založení.
[1.2]	1.2	Mostní podpěry křídla a čelní zdi	Levé a pravé konce opěr smáčeny zatékáním přes konce NK. Stopy zatékání patrné i na viditelné spodní části závěrných zídek mezi ložisky. K významné degradaci betonu dochází zejména na horní ploše a čele úložných prahů v oblasti pod středovou spárou mezi mosty a na pravém kraji opěry OP2. Úložné prahy opěr jsou pokryty nečistotami. Dilatace mezi opěrami obou mostu nejsou uzavřeny, bez pružného tmelu. Svislá dilatace mezi opěrou OP1 a šikmým křídlem zprava má na straně opěry popraskanou hranu. Povrch opěr je celoplošně pomalován graffiti.
[1.3]	1.2.4	křídlo	Zatékání, smáčení a výluhy, masivnější u pravého křídla u opěry OP2, pokročilá degradace a rozpad povrchu betonu, omítky, přítomny krápníkové inkrustace. Vegetace u obou křídel.
[1.4]	1.3.1	zemní těleso	Vzrostlá vegetace a křoviny okolo křídel a na křídle u OP1 ztěžují přístup ke spodní stavbě.

39-Zatékání na spodní stavbu  
rozpad povrchových vrstev.jpg

| [4] 1.2 Mostní podpěry křídla a čelní zdi | Opravy spodní stavby nemají smysl bez odstranění příčin zatékání. Po provedené opravě nosné konstrukce (vč. izolace, odvodnění a mostních závěrů) lze povrch celé spodní stavby vč. křídel celoplošně sanovat. |

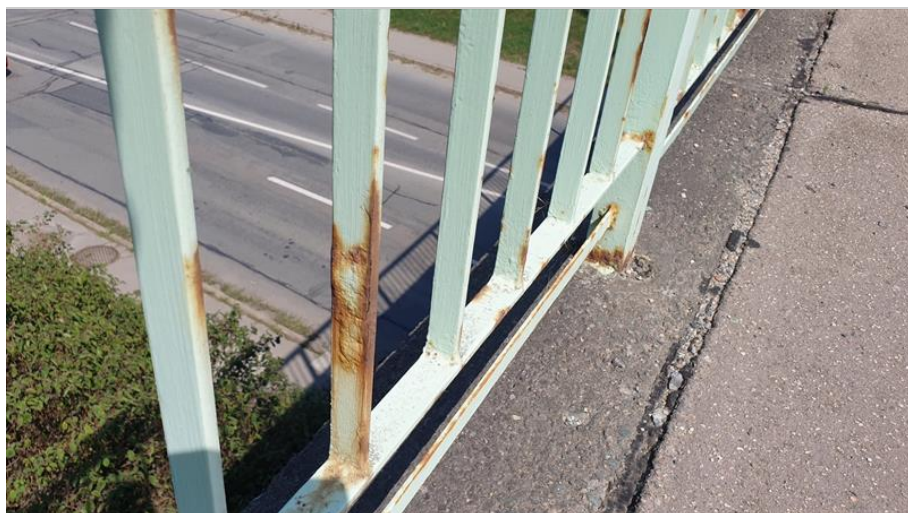
42-Koroze zábradlí.jpg

| [12] 4.2 Zábradlí | V rámci oprav mostů provést osazení nových zádržných systémů v souladu s platnými ČSN EN. |

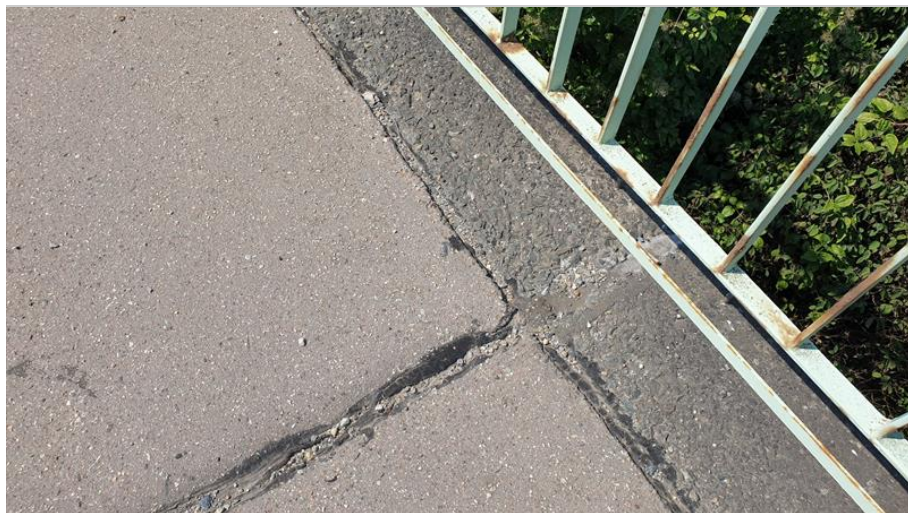
43-Zálivky v římse.jpg

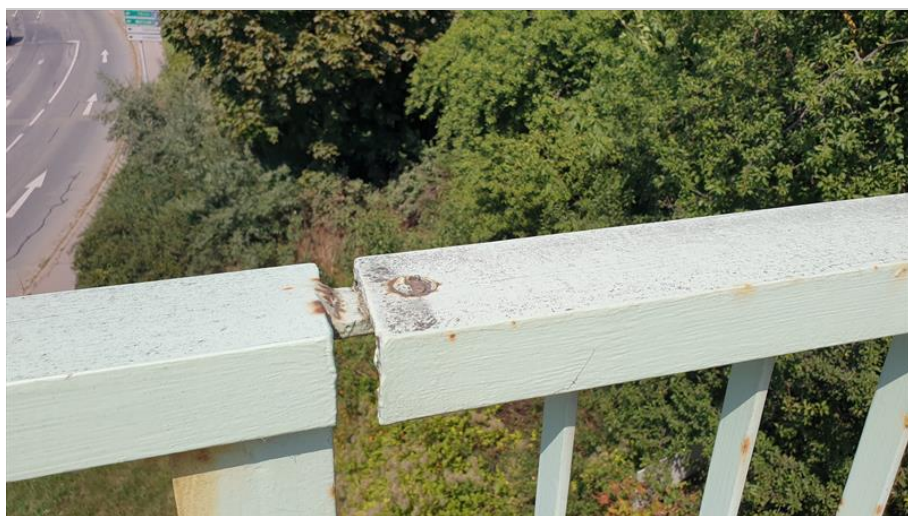
44-Koroze zábradlí.jpg

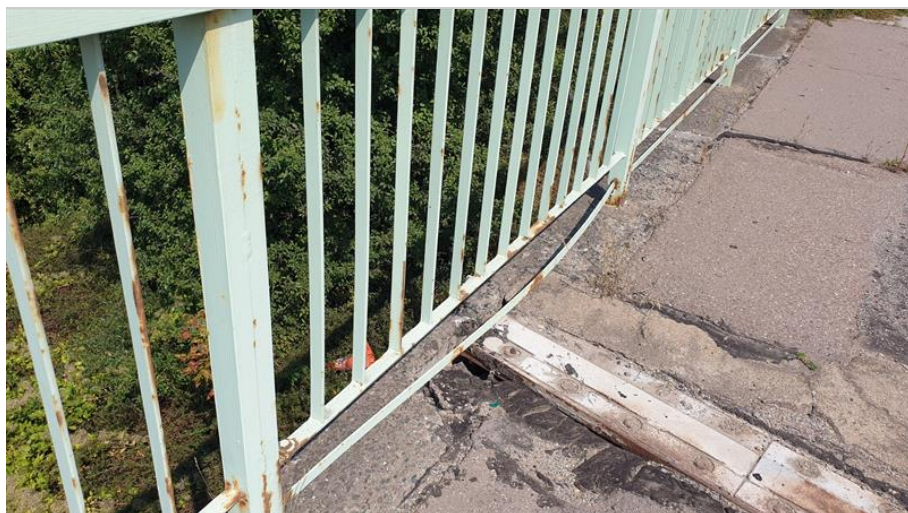
45-Vybočený profil zábradlí.jpg

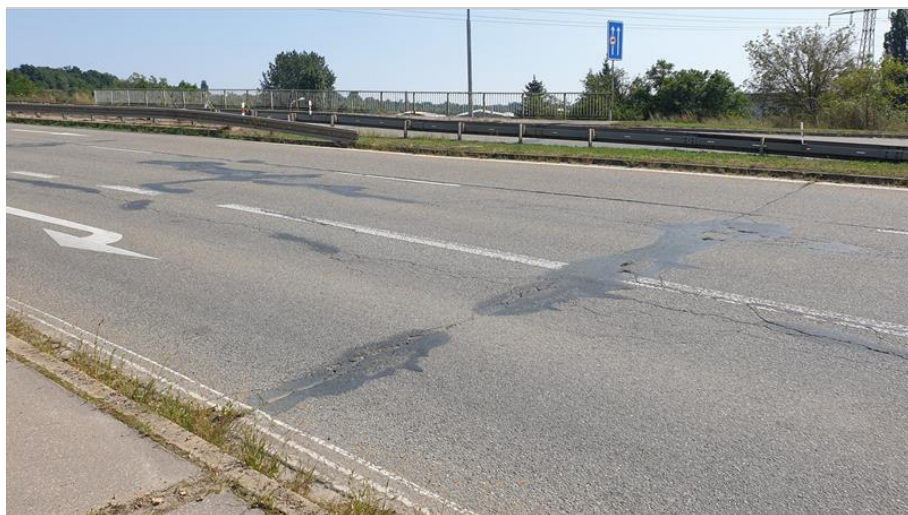
Živičný kryt na mostě za hranou životnosti, protkán sítěmi trhlín a shluky mozaikovitých trhlín v oblasti mostních závěrů. V místech minulých oprav trhlín v krytu vozovky zastiženo několik počínajících výtluků a obnovování zalitých trhlín. Rozpad vozovky u odvodňovače u OP2.

46-Trhliny ve vozovce.jpg

| [7] 3.1 Vozovka | V rámci oprav mostu provést nové AHV i v předpolích. |

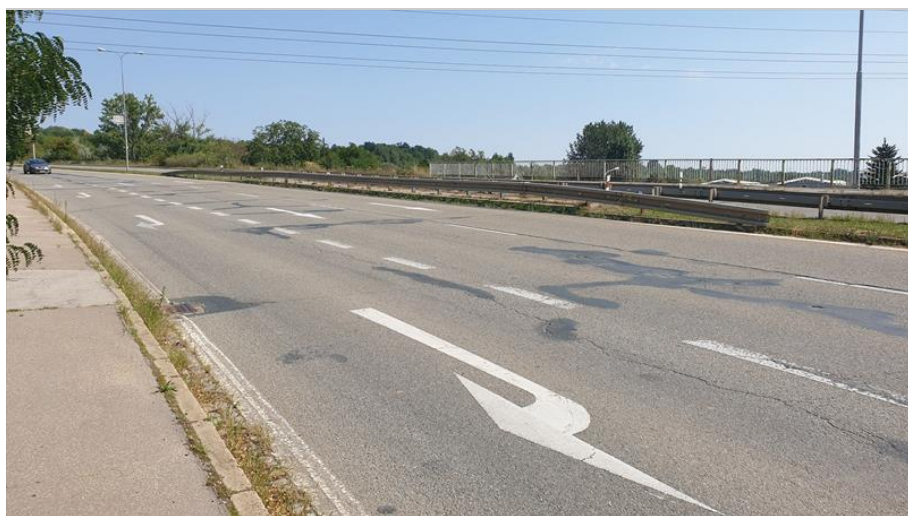
47-Trhliny opravy vozovky.jpg

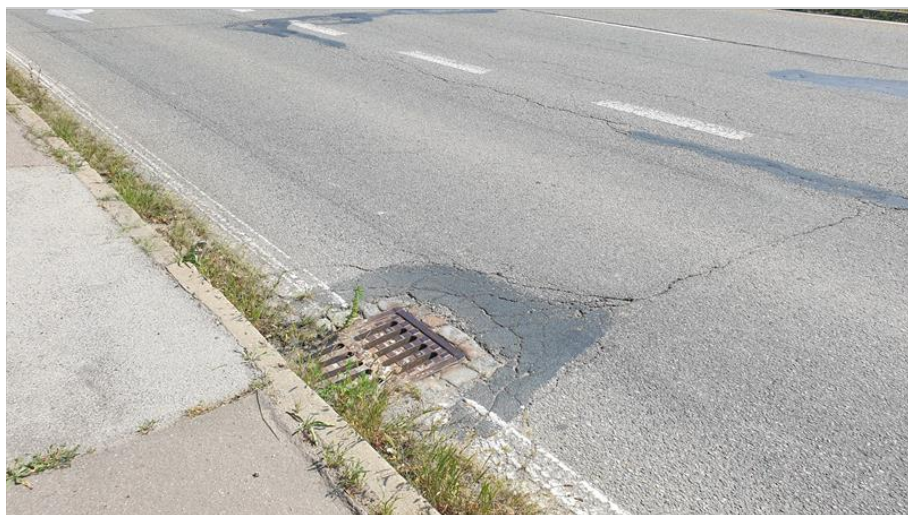
48-Rozpad vozovky u  
odvodňovače před mostem.jpg

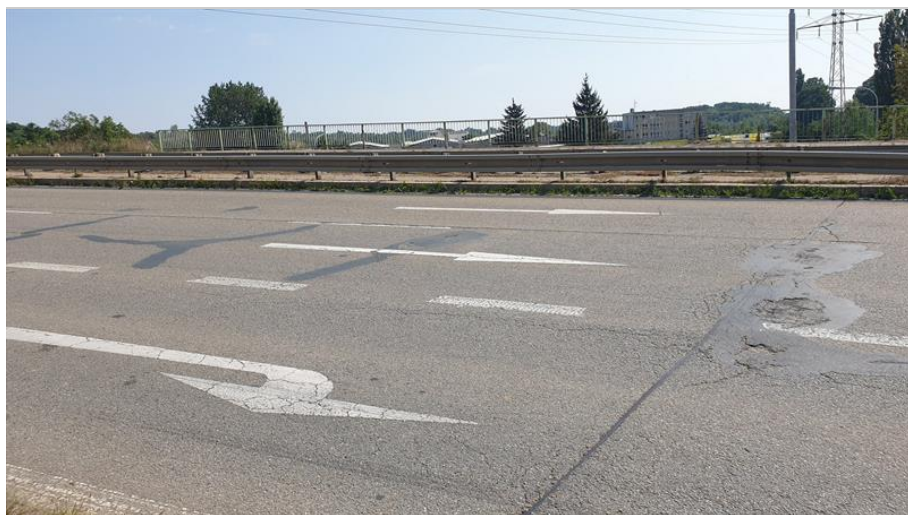
Závady vodotěsnosti patrné též v místě MZ nad OP2 na pravé straně. V místě prořiznutí spáry ve vozovce nad OP2 sítí trhlín, s výprávkami.

49-MZ u OP2 výtluky trhliny.jpg

| [6] 2.3 Mostní závěry | V rámci opravy mostu vybourat závěry a vyměnit za nové dle návrhu projektu. |

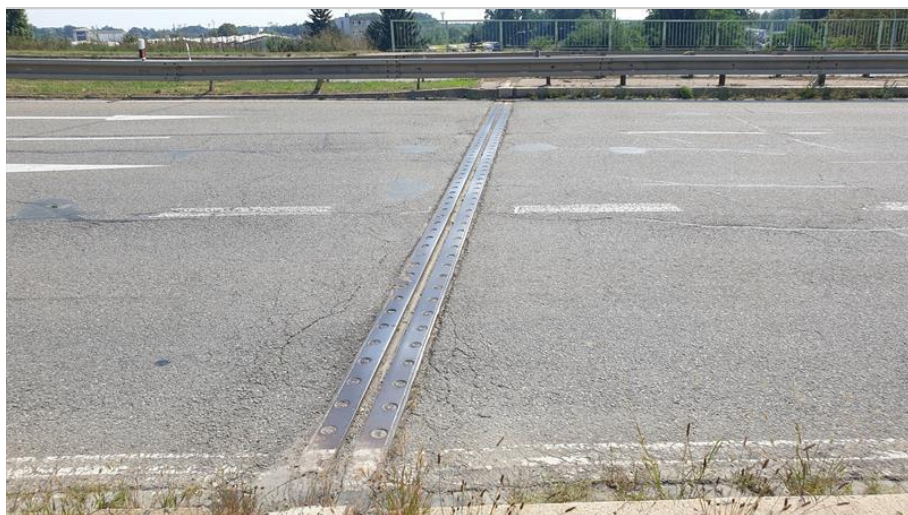
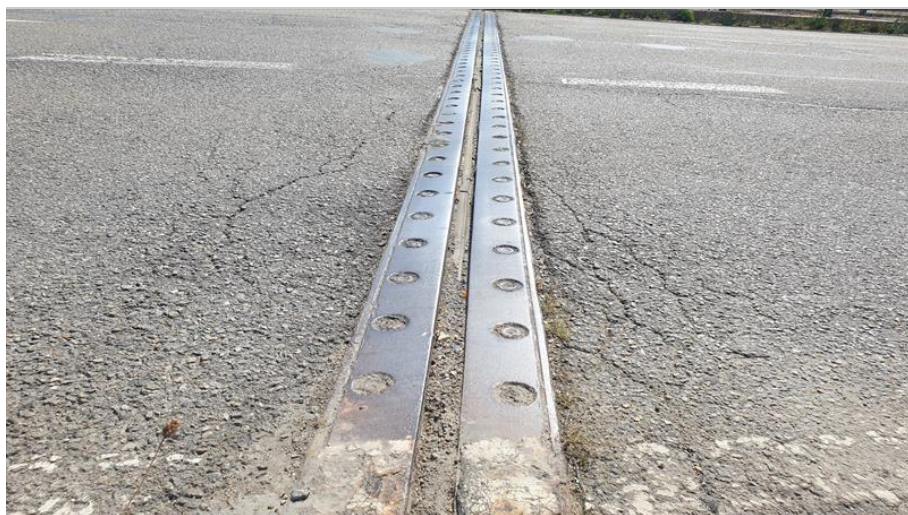
Nad opěrou OP1 je netěsný především v místě chodníku (pravá strana mostu), provedeny výprávy, přesto vznikají další trhliny. Možné netěsnosti MZ jsou i nad OP1 v místě vozovky, stopy po zatékání. Ve zvýšených částech (po stranách mimo vozovku) ocelové profily závěru korodují.

51-MZ OP1 trhliny v AHV.jpg

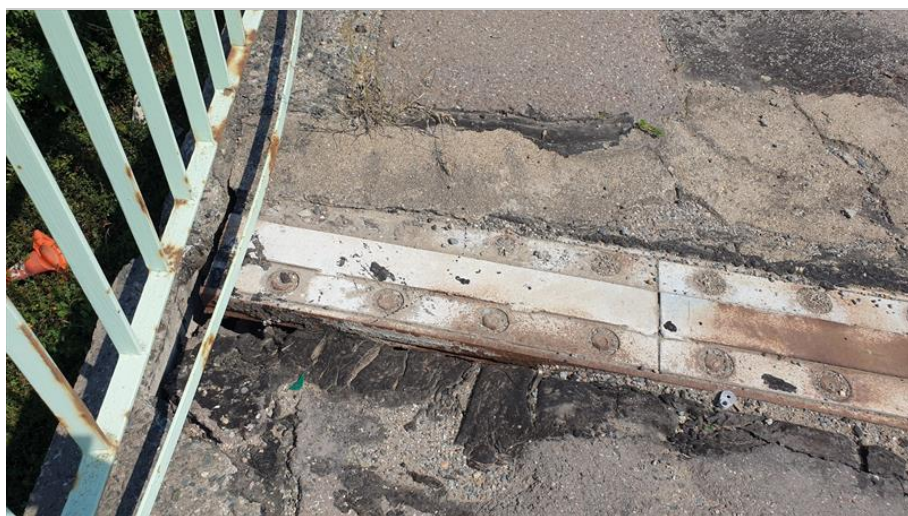
53-MZ v římse rozpad betonu  
okolo profilů.jpg

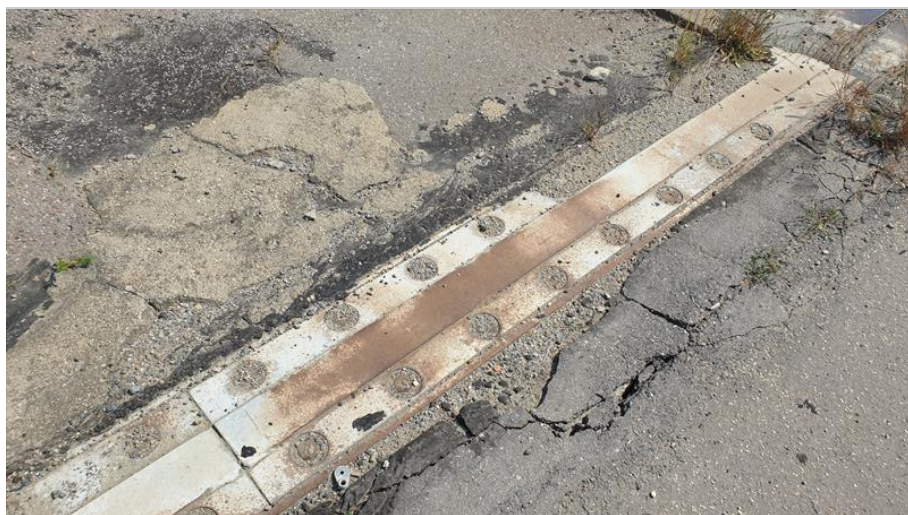
54-MZ v římse rozpad betonu a  
LA okolo profilů.jpg

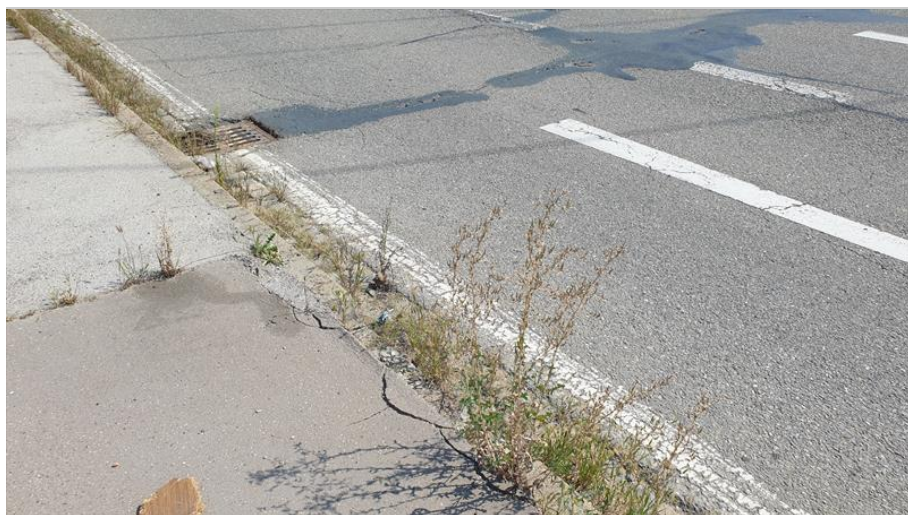
[3.2] 3.2 Chodníky	Potvrzen stav z minulé HPM - podélný okraj povrchu chodníku z LA na styku se zvýšenou obrubou se láme. Podélná spára má propadlou zálivku nebo je bez ní. Ve spáře se uchycuje vegetace. Živíčné zálivky příčných trhlin a podélné spáry v místě lícních prefabrikátů jsou pravděpodobně funkční. Plošně je povrch z LA mírně zvlněný a s nečetným výskytem drobných trhlin. Betonová vysprávka v povrchu chodníku kolem MZ nad OP1 je popraskaná.
[3.3] 3.3 Římsy, obrubníky, zálivky	Povrch betonu lícních prefabrikátů je plošně degradovaný, místy se separovanou nebo odpadlou krycí vrstvou výztuže, zejména na čele pravé římsy, s obnaženou kordující výztuží v oblasti MZ nad OP1. Spáry mezi lícními prefabrikáty s poruchami těsnícího tmelu. Na betonech jsou lokálně uchycené řasy. Těsněná spára mezi římsami obou mostů je takřka v celé délce zarostlá uchycenou vegetací a z těsnícího hlediska nefunkční. Styk rubu zvýšené obruby s povrchem z LA na levé (středové) římse zřejmě bez těsnící zálivky nebo s propadlou zálivkou.

55-Uchycená vegetace ve  
sparách chodníku.jpg

| [8] 3.2 Chodníky | Provést nové chodníky při komplexní opravě mostu. Do doby opravy provádět nutné opravy pro udržení bezpečného provozu. |
