Most 15272-4

Libušina třída přes Žebětínskou

HLAVNÍ PROHLÍDKA

Datum provedení prohlídky: 30.6.2023

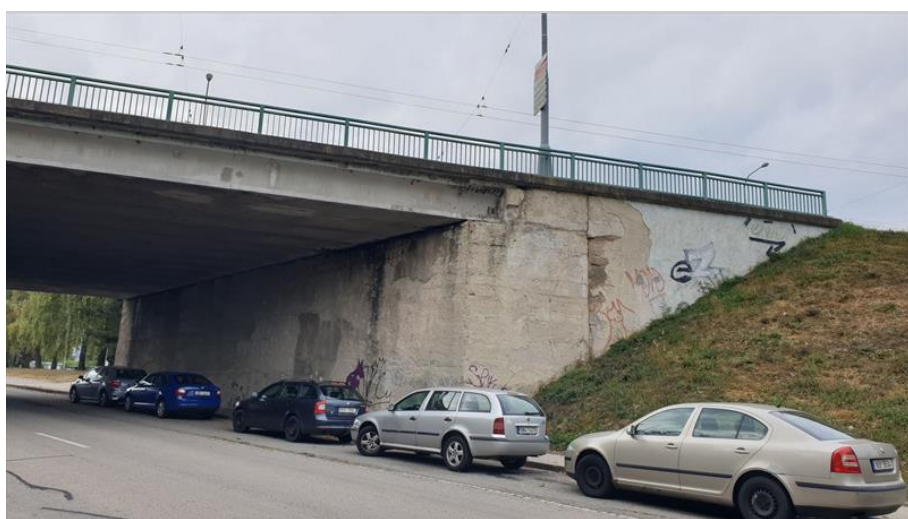
05-Pohled na opěru OP1.jpg

- [1.2] 1.2 Mostní podpěry křídla a čelní zdi
- Od průsaků ložnou spárou potečené úložné prahy obou opěr. Obnažená výztuž prahů se silnou korozi. Ve střední části opěr proběhla sanace - nyní pomalované graffiti. Degradující povrch opěr na celé ploše. Odpad omítky. Vlevo Op1 rozpad úložného prahu a odtržení závěrné zídky od křídla. Celoplošný odpad omítky na křídlech. U levého křídla OP1 v dilataci široká trhliny s průsaky. U pravého křídla OP1 svislá dilatace vyplněna plnými cihlami.

| [1] | 1.2 | Mostní podpěry křídla a čelní zdi | Provést celkovou sanaci spodní stavby. |

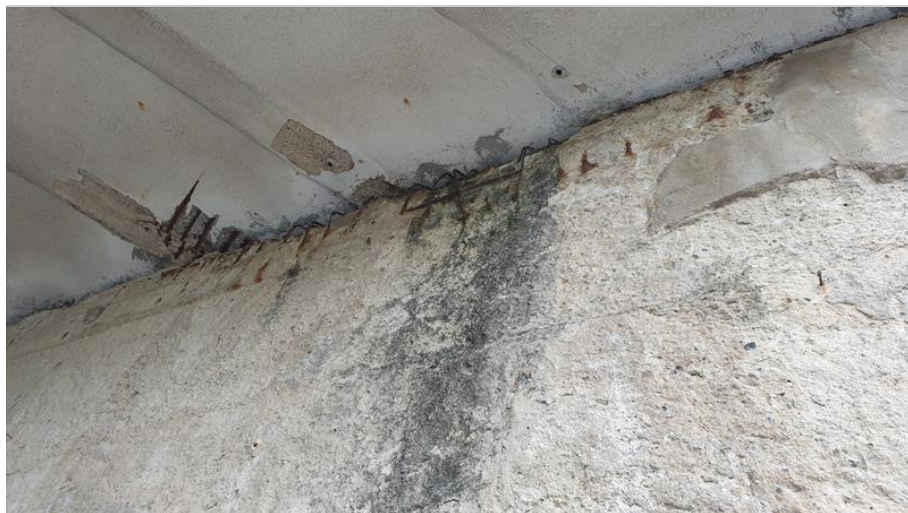
07-Degradace betonu koroze výztuže.jpg

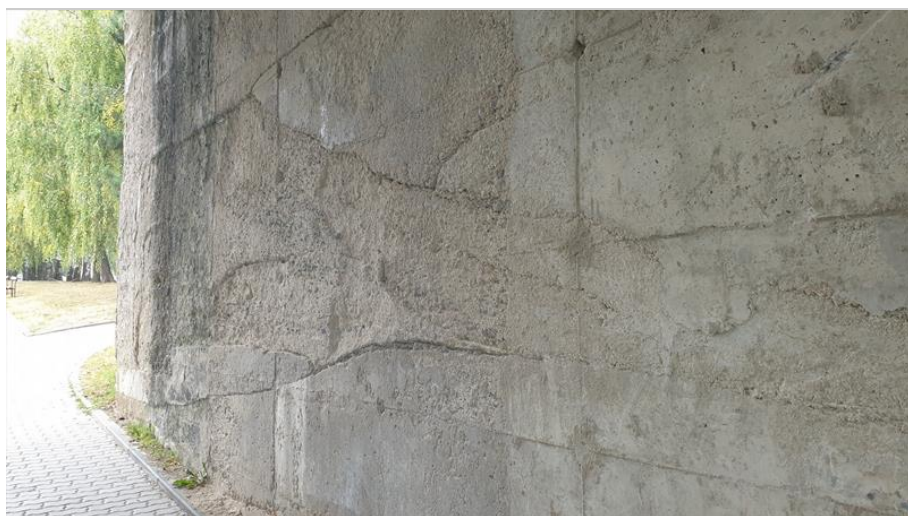
08-Různá kvalita betonu ve vrstvách OP1.jpg

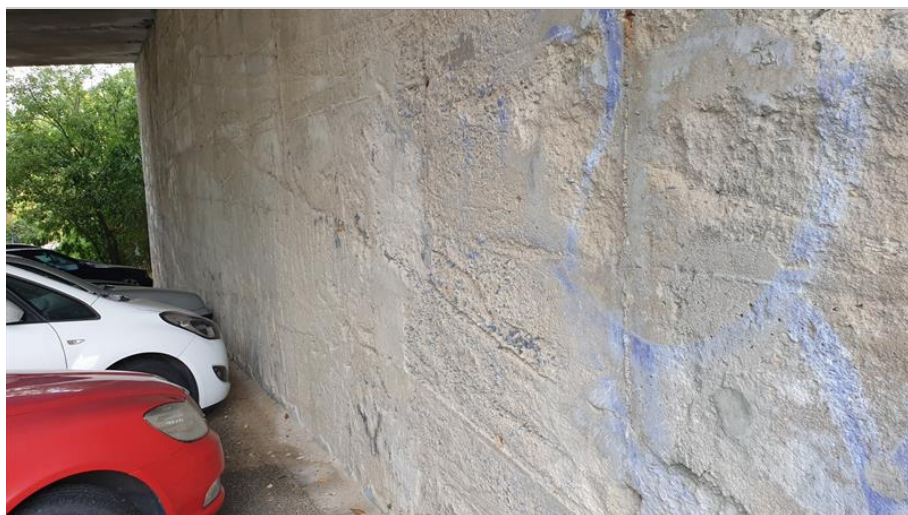
12-Degradace betonu OP2.jpg

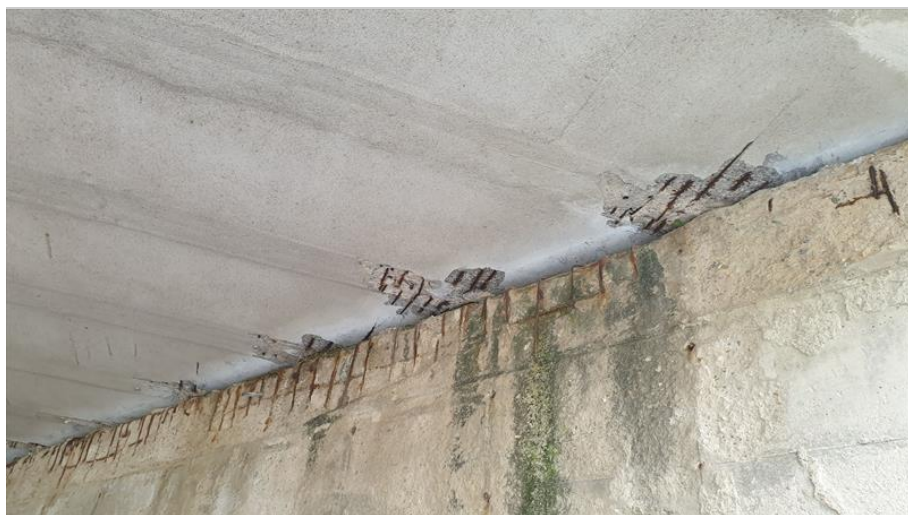
- [2.1] 2.1 Nosná konstrukce
- Krajní nosníky v uložení na opěrách jsou ,poškozeny průsaky pod římsou. Lokálně odpadlá krycí vrstva výztuže, koroze třmínků. Na pohledu NK lokální průsaky spárami mezi nosníky zvýrazněné oválnými mapami. Odpad degradované betonu u opěr, místy korodující třmínky. Rýhy na pohledu.
- [2.2] 2.2 Ložiska, klouby
- Nebylo během prohlídky ověřeno.
- [2.3] 2.3 Mostní závěry
- EMZ jsou nefunkční. Průsaky na úložné prahy. Nad Op2 je EMZ více jak na polovině šířky vozovky přebalen. Vpravo je vytlačený od parkujících vozidel. V oblasti závěrů trhlina, vysprávký, výtluky.

13-Zatékání koroze výztuže opěry
a NK.jpg

| [2] | 2.1 | Nosná konstrukce | V rámci oprav provést sanaci nosníků NK. |

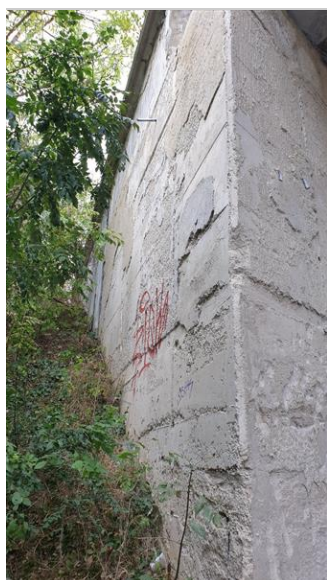
14-Degradace povrchu křídla u OP2 vlevo.jpg

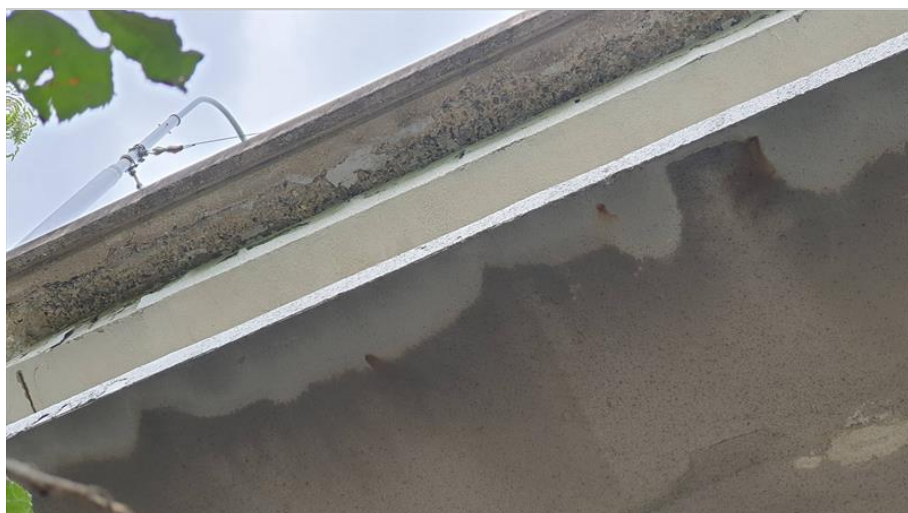
15-Stopy po zatékání na podhledu
NK.jpg

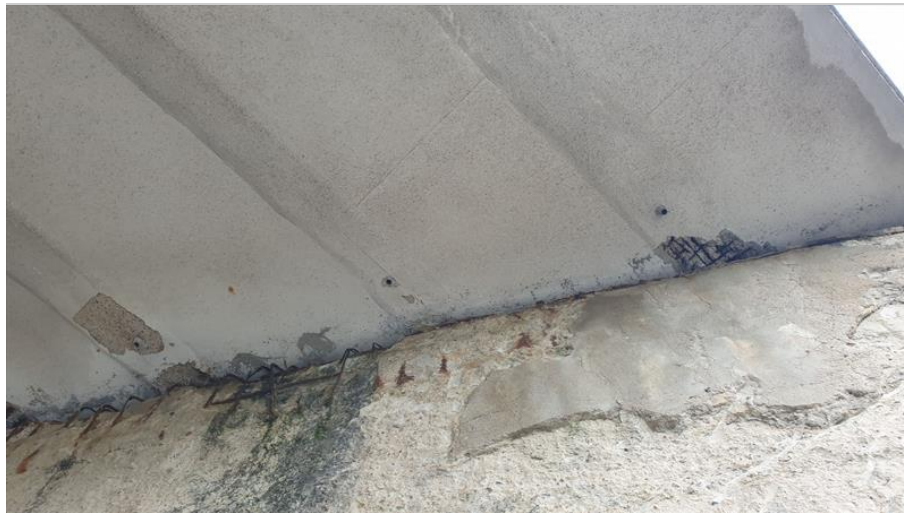
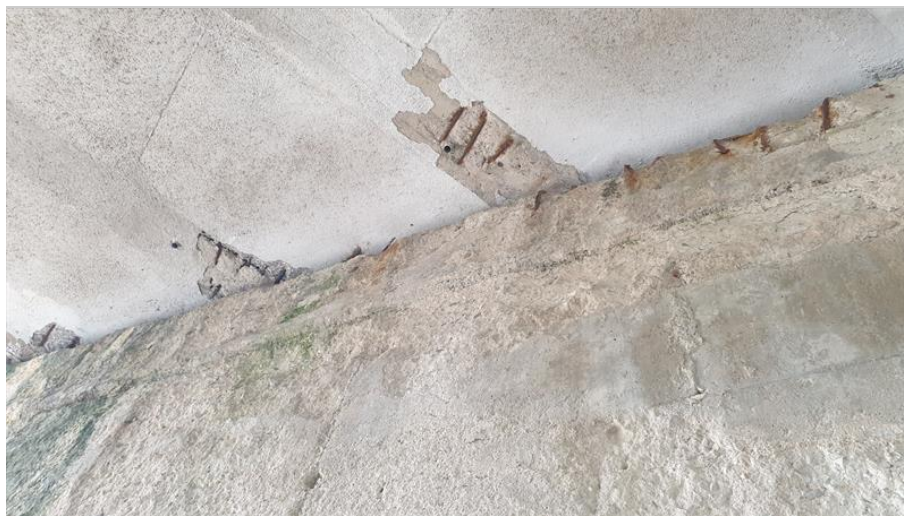
16-Zatékání a koroze výztuže
dobetonávky nosníků v místě
uložení.jpg

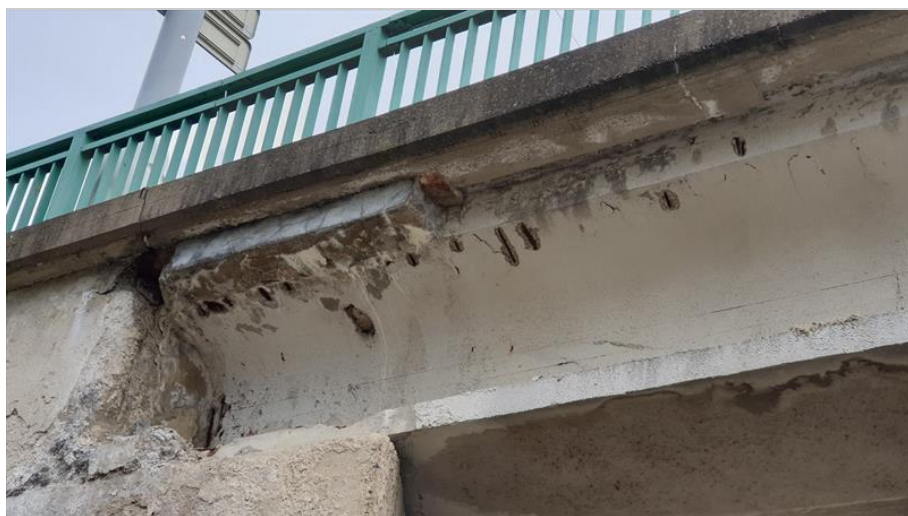
- [3.1] 3.1 Vozovka
- Mírně vyjeté koleje, vysprávký, místy drobné výtluky, trhlina, poklesy za opěrami.
- [3.2] 3.2 Chodníky
- Na chodníku vpravo plošné vysprávký, zvlněný povrch, uchycená vegetace. Spáry v místě oprav lokálně rozevřeny. Betonová dlažba za křídly pokleslá. Ve spárách u obrubníků uchycená vegetace. Levý chodník (bez pokračování za ostem) je méně používaný a v horším stavu. Na povrchu nerovnosti. Na okrajích u obrubníků síťové trhlina, ve kterých je uchycená vegetace.
- [3.3] 3.3 Římsy, obrubníky, zálivky
- Římsy podtékají. Povrch betonu degraduje, lokálně poškozený okapový nos. Uchycená vegetace v dilatacích
- [3.4] 3.5 Izolační systém NK
- V ploše bez závad. Nefunkční ve svém vanovém ukončení a u dilatací - zatékání na krajní nosníky a na úložný prah.

20-Pravá strana krajní nosník
zatékání na konci NK.jpg

| [7] | 3.5 | Izolační systém NK | V rámci oprav svršku provést kompletně opravy izolace pod římsami a u mostních závěrů. |

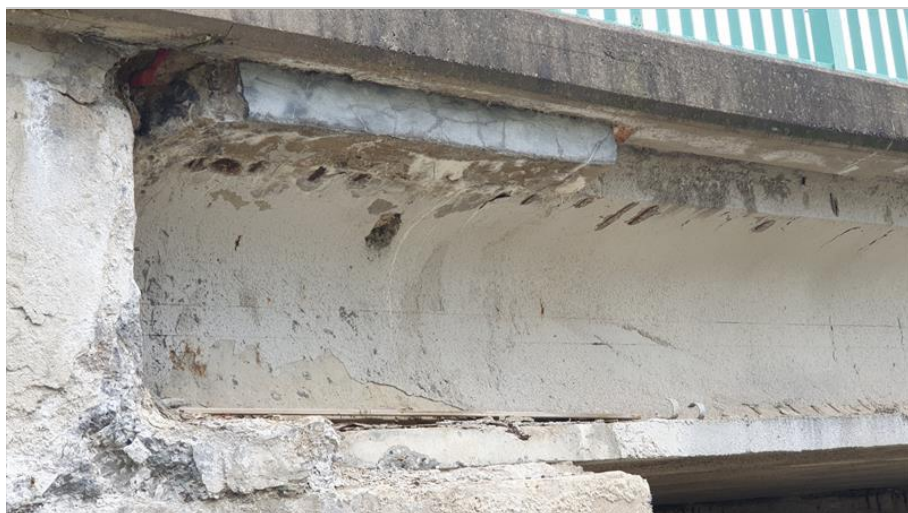
21-Zatékání na konci NK.jpg

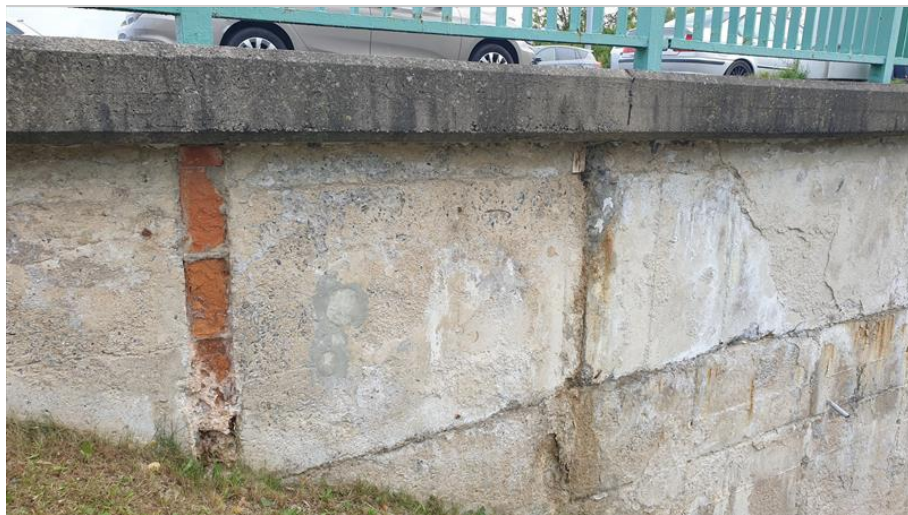
22-Degradace povrchu křídel.jpg

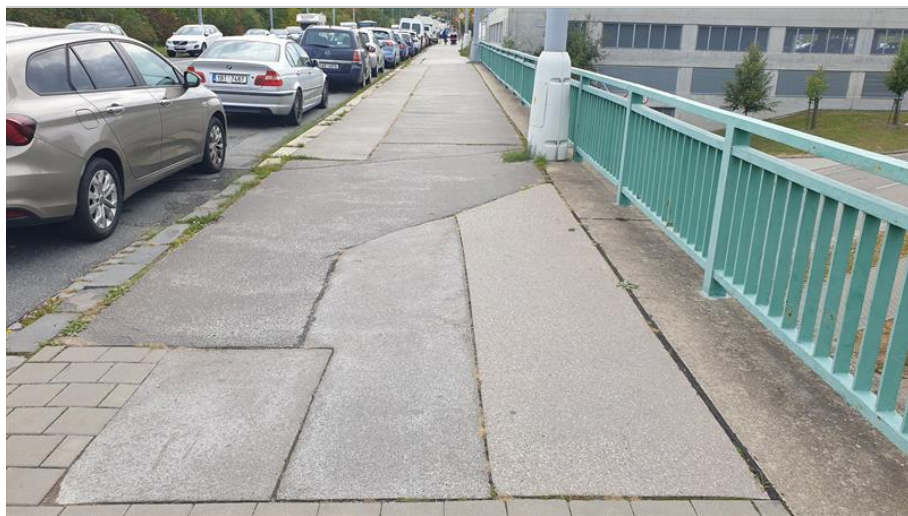
23-Chodník na mostě záplaty
spáry bez zálivek.jpg

| [5] | 3.2 | Chodníky | V rámci oprav svršku provést nové římsové chodníky. |

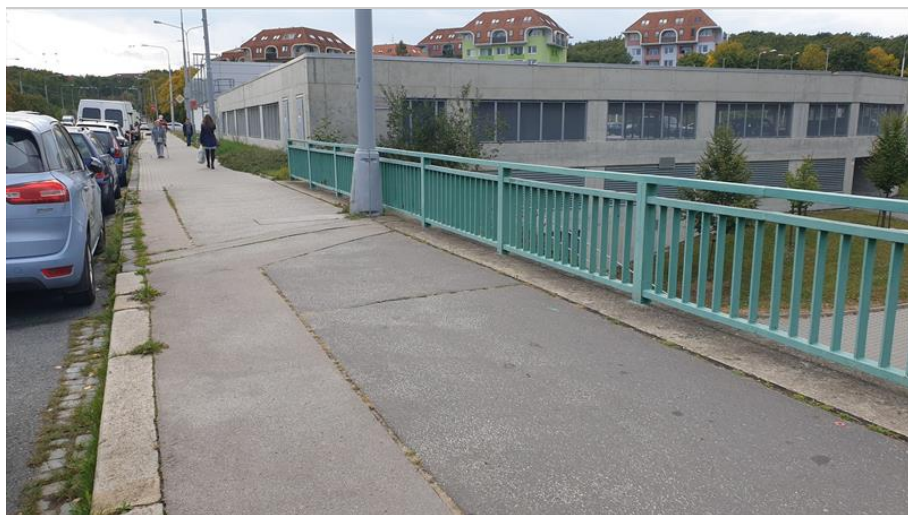
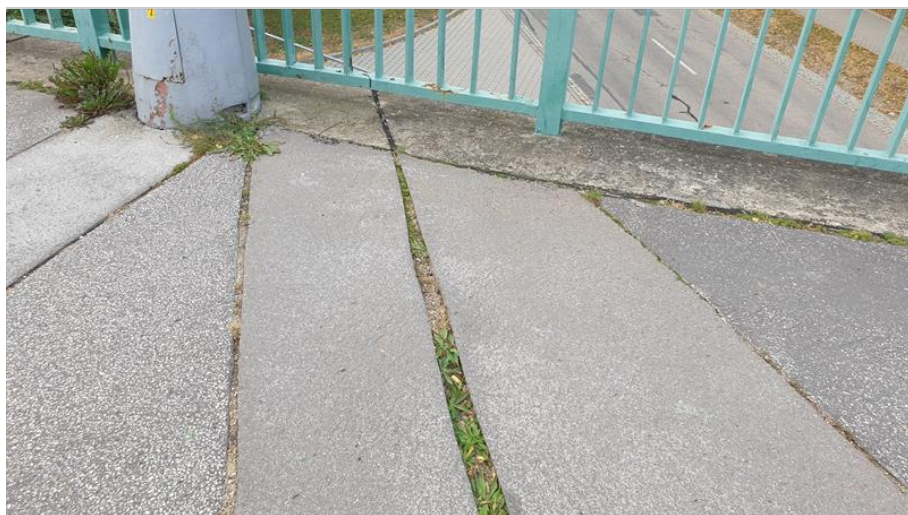
24-Chodník na mostě vpravo
záplaty spáry bez zálivek.jpg

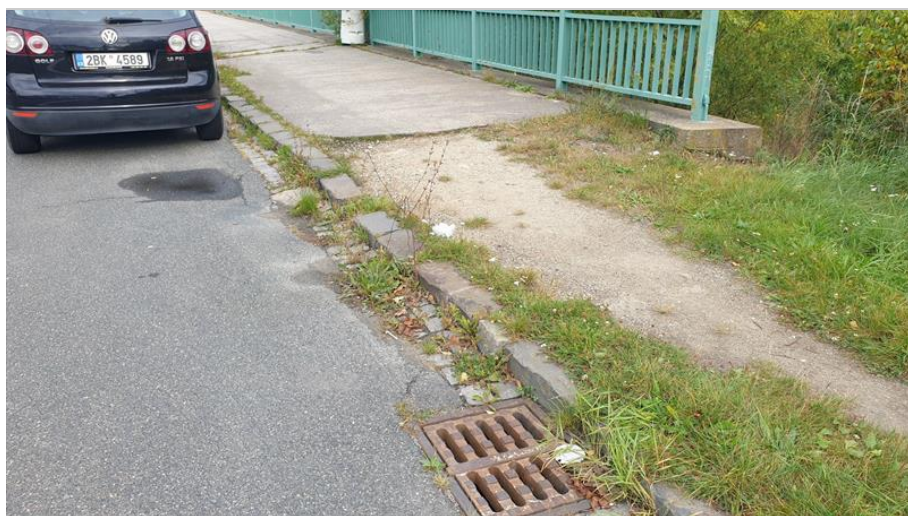
26-Na levý chodník nenavazuje
zamostem zpevněný povrch.jpg

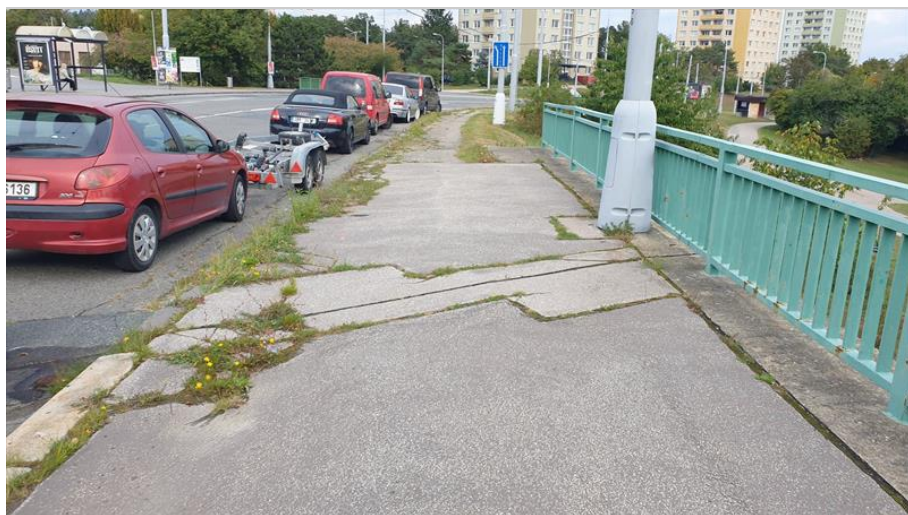
28-Trhliny s vegetací v
chodníku.jpg

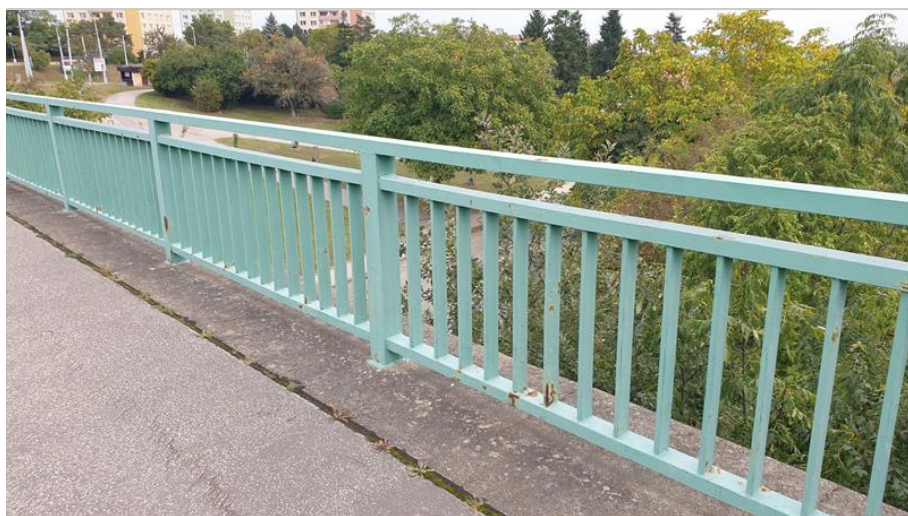
- [4.1] 4.8 Odvodnění
- Bez závad.
- [4.2] 4.2 Zábradlí
- Lokálně koroze PKO.

29-Koroze zábradlí.jpg

| [8] | 4.2 | Zábradlí | Opravit PKO zábradlí. |

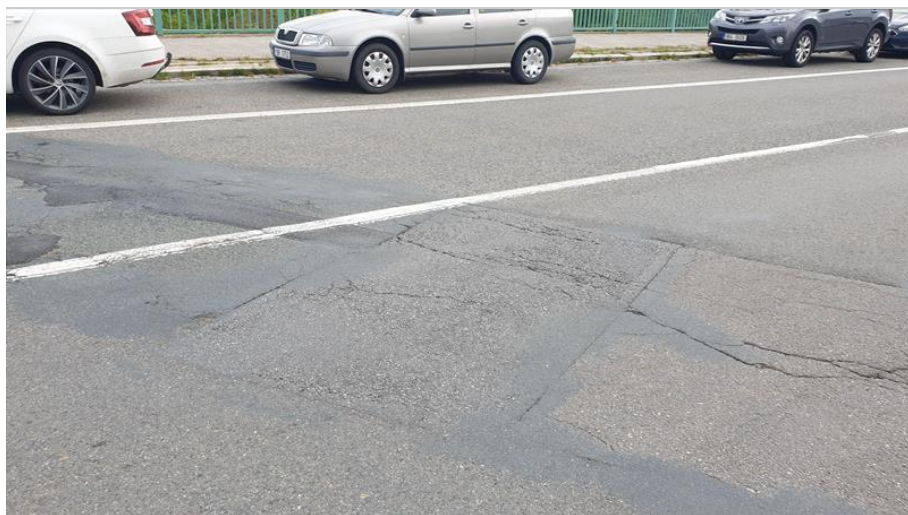
30-Četné trhliny výpravy zálivky
nad OP1.jpg

| [3] | 2.3 | Mostní závěry | V rámci oprav svršku provést nové mostní závěry. |

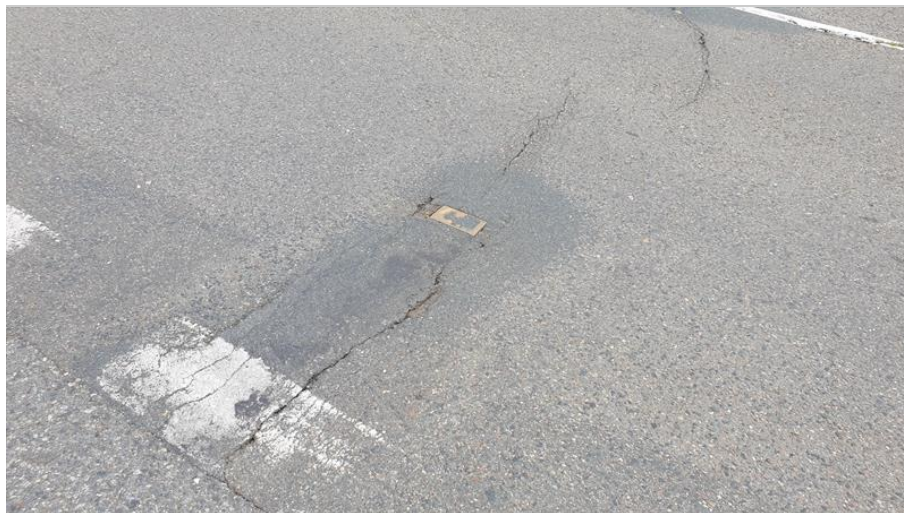
31-Čizí předmět v asfaltu
vozovky.jpg

| [4] | 3.1 | Vozovka | V rámci oprav svršku provést kompletní opravu AHV na mostě. |

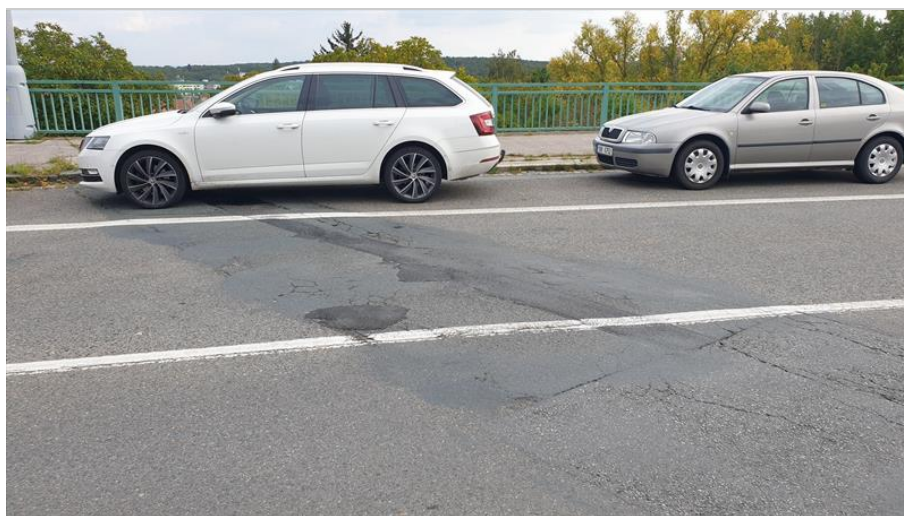
32-Četné trhliny vysrávky zálivky
nad OP1.jpg

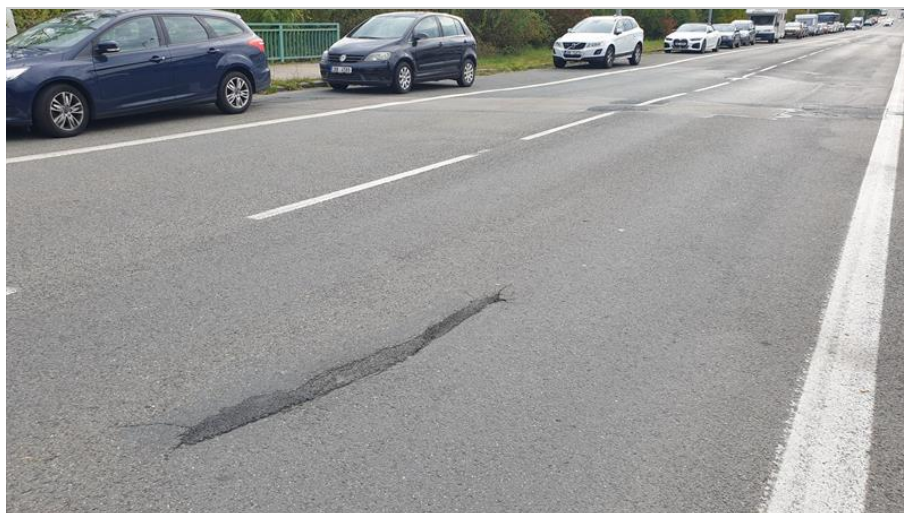
33-Trhliny v AHV na mostě.jpg

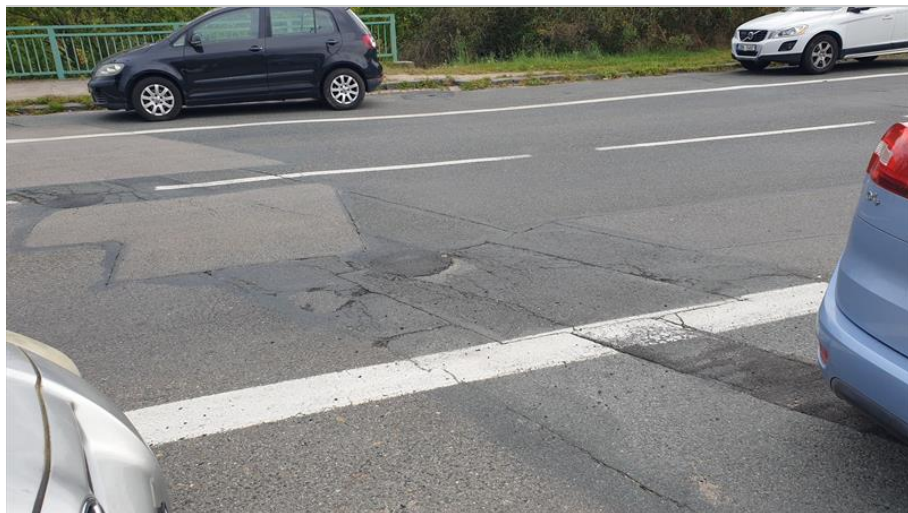
34-Četné trhliny vysrávky zálivky nad OP2.jpg

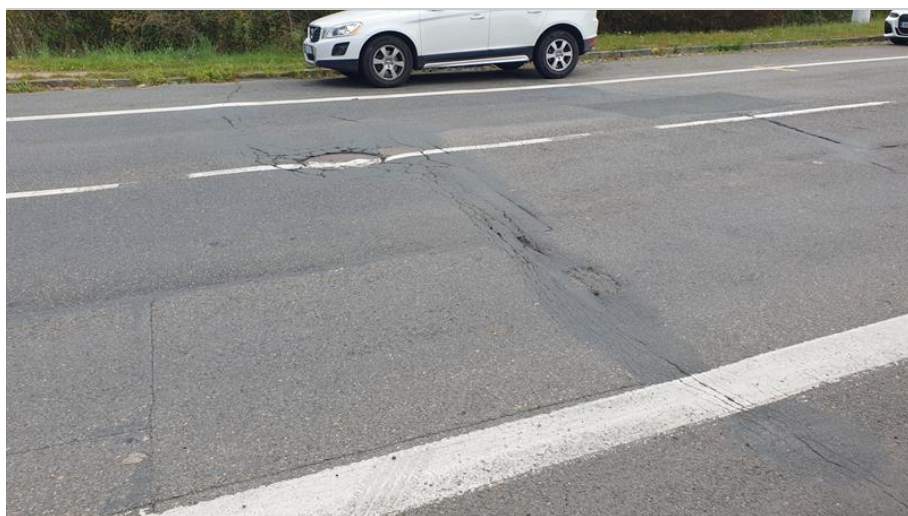
35-Trhliny ve vozovce za mostem.jpg
