TECHNICKÁ ZPRÁVA

K PROJEKTU

**Zřícenina hradu Cornštejn,
Cornštejn – oprava starého paláce – havarijní stav
k.ú. Bítov, parc.č. 68, 509**

V / 2025

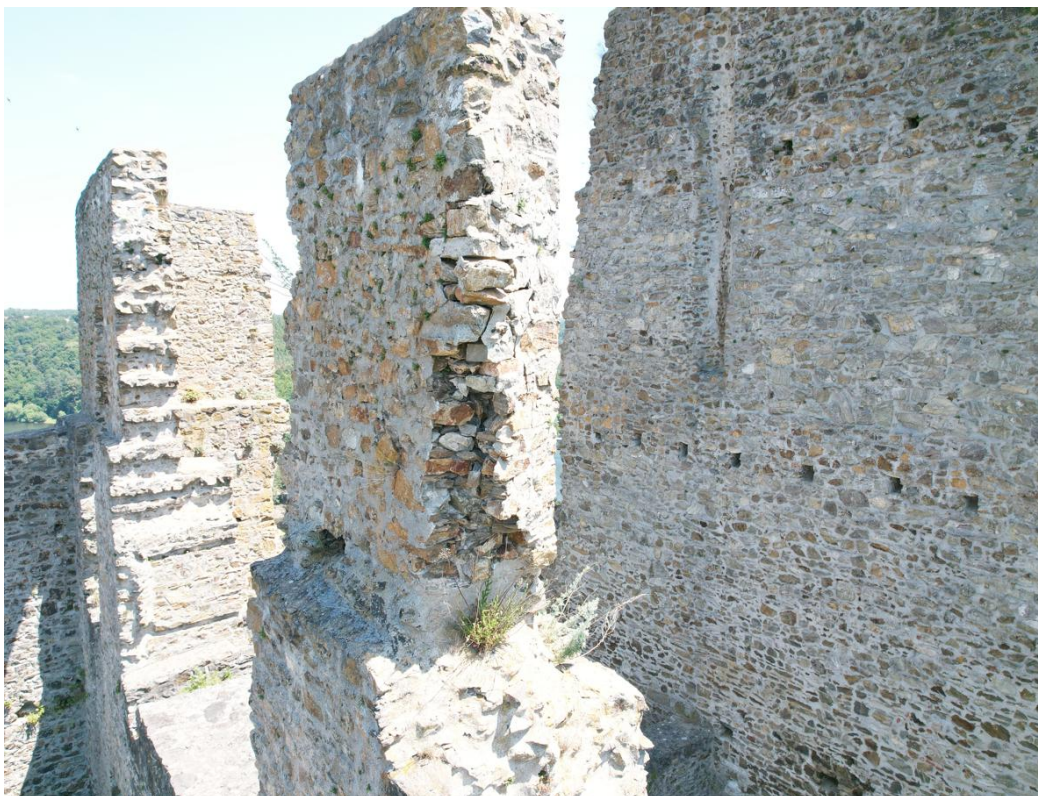
Pohled na trhlinami narušené zdivo hradební stěny.

- b) Odstranění vegetace vč. kořenového systému v sanovaných částech hradebních stěn.
 - c) Silové ukotvení trhlinami narušených lokálních částí hradebních stěn skrytou vlepovanou nerezovou helikální výztuží průměru 8 mm vrtanou v rastru 400 x 400 mm.

- e) Injektáž trhlin zdiva dvojsložkovými lepícími tmely, především v místě „nadpraží“ obloukovitého tvaru a převisů volných konců reliktní zdiva.
 - f) Závěrečné plošné vyspárování a přespárování volných konců kamenných hradních stěn ve znázorněném rozsahu daného sanovaného prostoru.
-

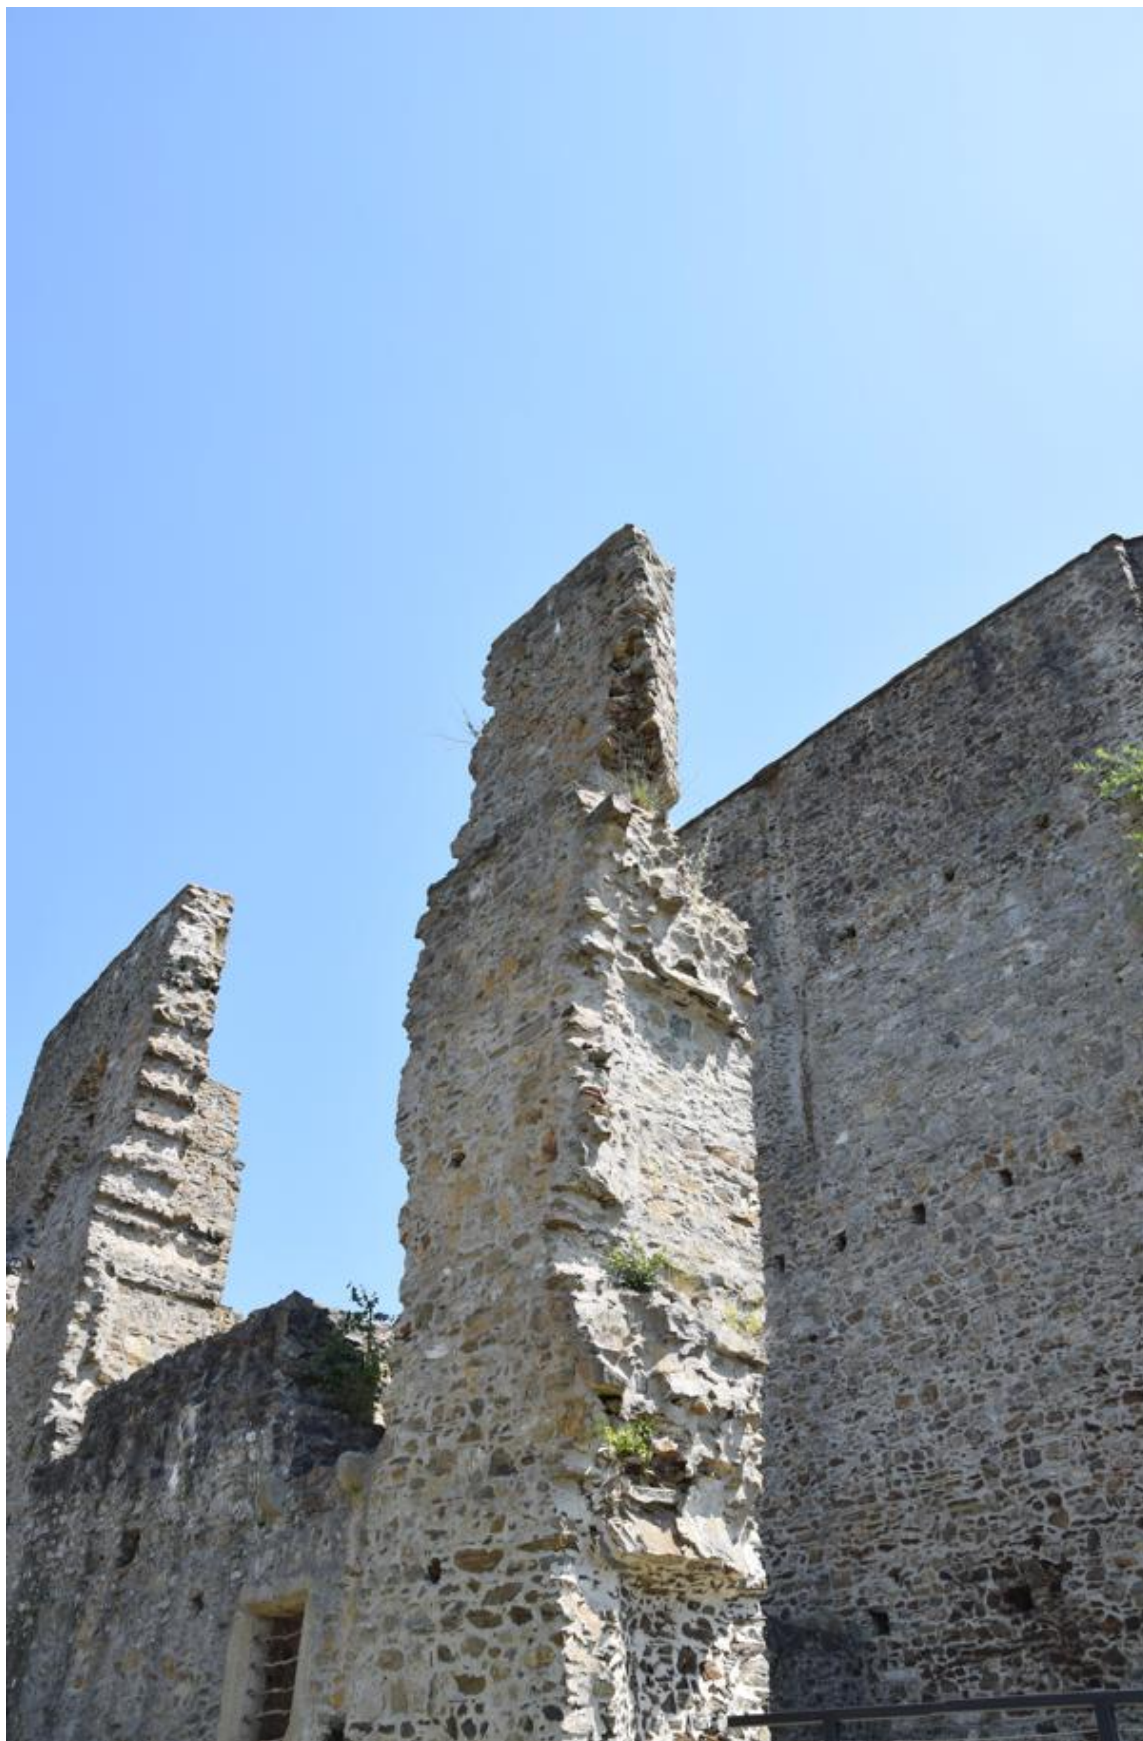
Spodní část reliktu pilíře zdiva je také narušena mírným rozpadem zdiva.

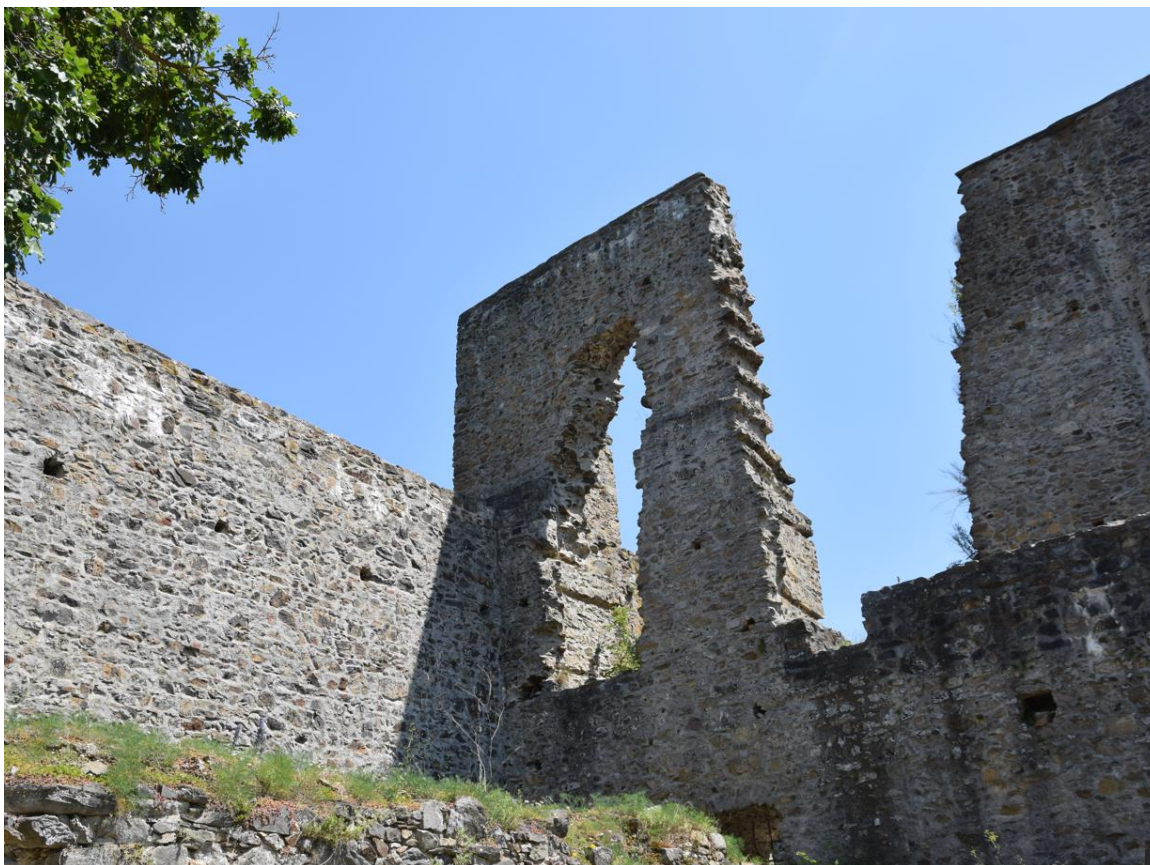
- 4) U části „zdiva s obloukem“ pak hrozí destrukce části vnitřního, přirozeně vytvarovaného „ostění“ a „klenutí“ otvoru ve zdi. I zde dochází k mnohočetnému vypadávání kamenů na níže situované návštěvnické trasy. Na torzálních plochách východního okraje této stěny pak dochází k obdobnému destruktivnímu procesu rozpadu zdiva (jako na hlavní čelní zdi starého paláce), zde navíc hrozí pády kamenů nejen na prohlídkovou trasu, ale i na přístupovou trasu (s pokladnou).

Pohled na relikv zdiva s „nadpražím“ obloukovitého tvaru.

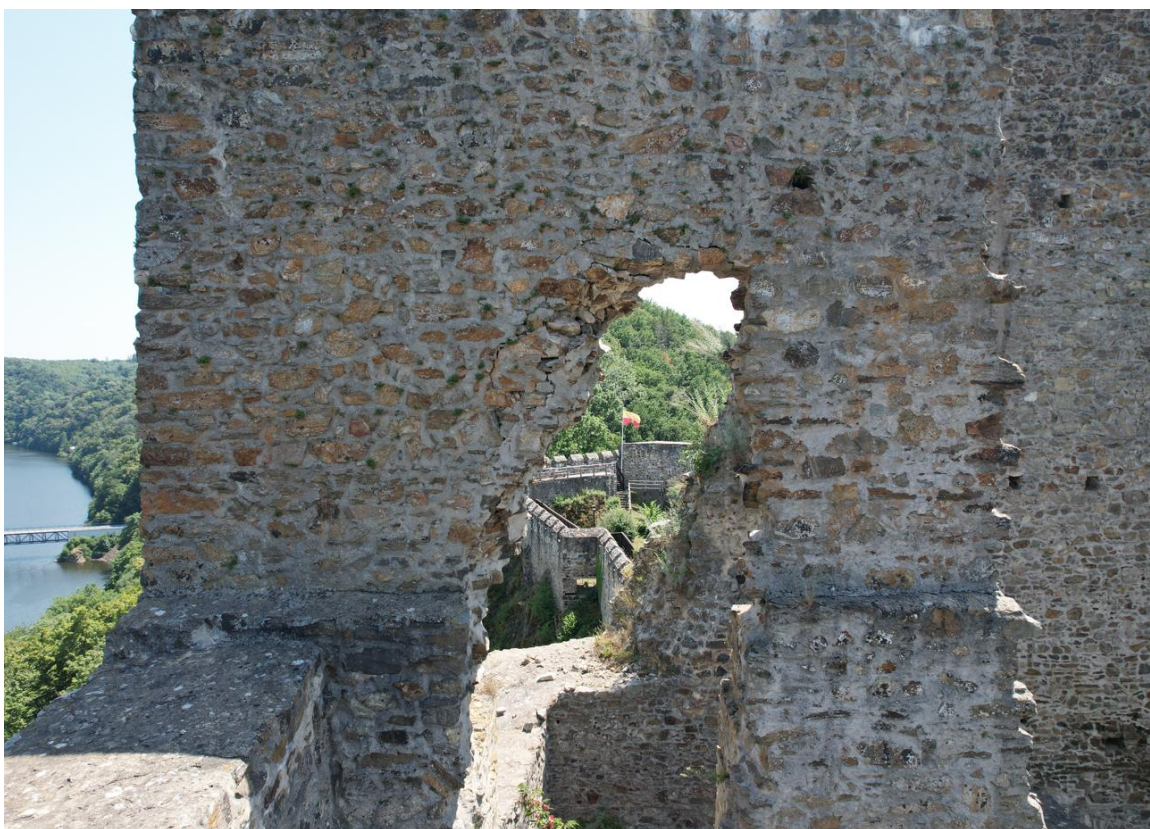
Stávající kamenné zdivo je zde narušeno trhlinami a hrozí jeho další destrukce.

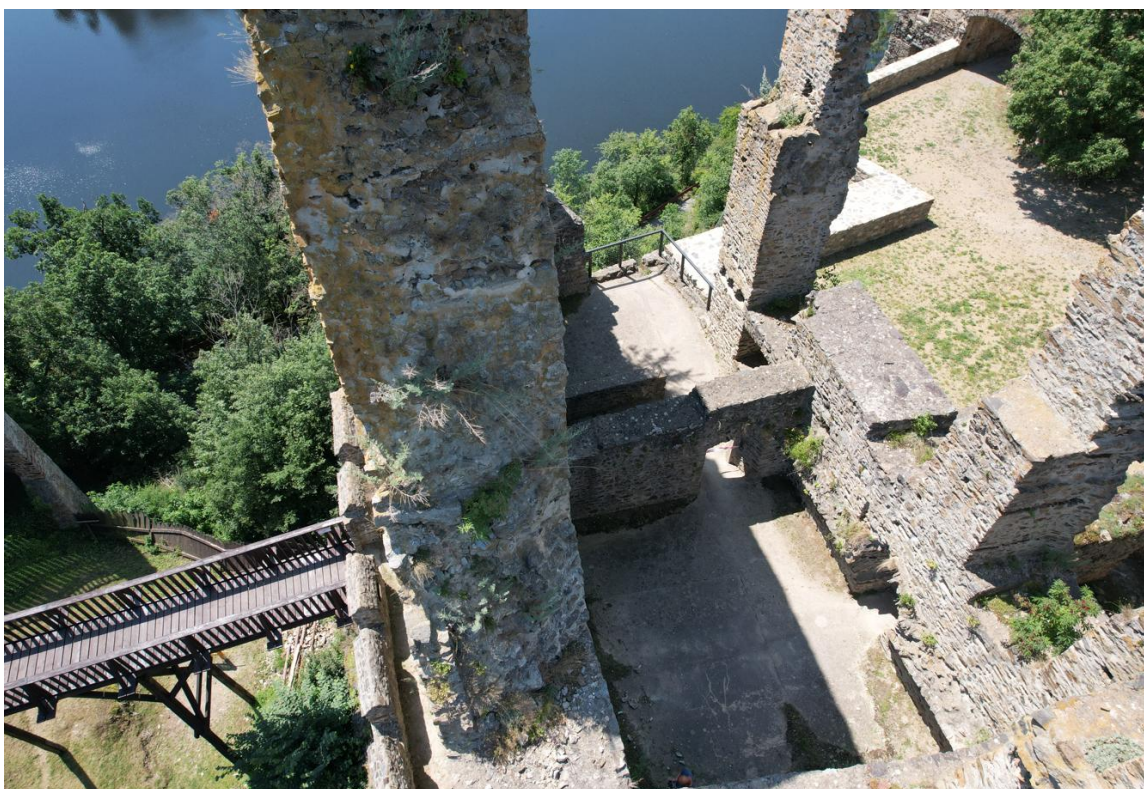
Pohled na nárožní relikv zdiva, kde kořenový systém narušuje kamenné zdivo a dochází k odpadávání kamenných prvků.

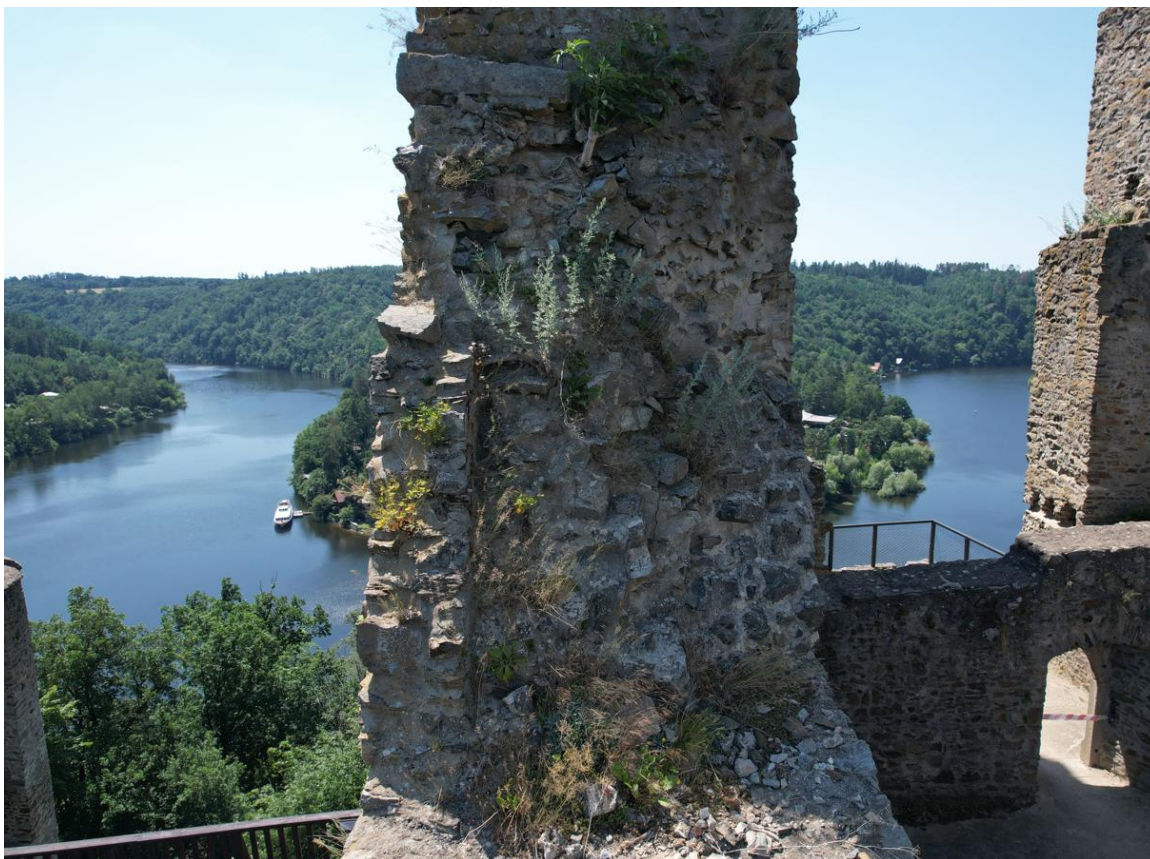
Pohled na nejvíce narušenou patní část zdiva.

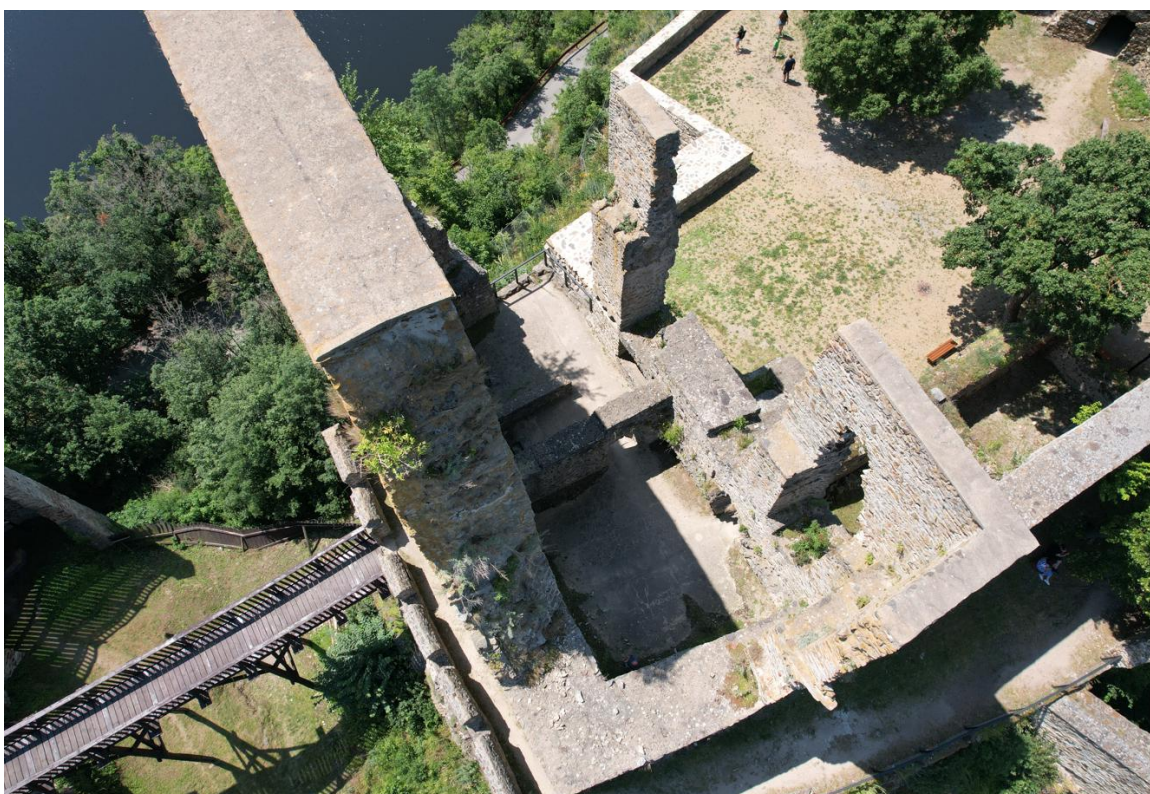
Koruny zdiva jsou stále zachovalé, bez vážnějších statických poruch.

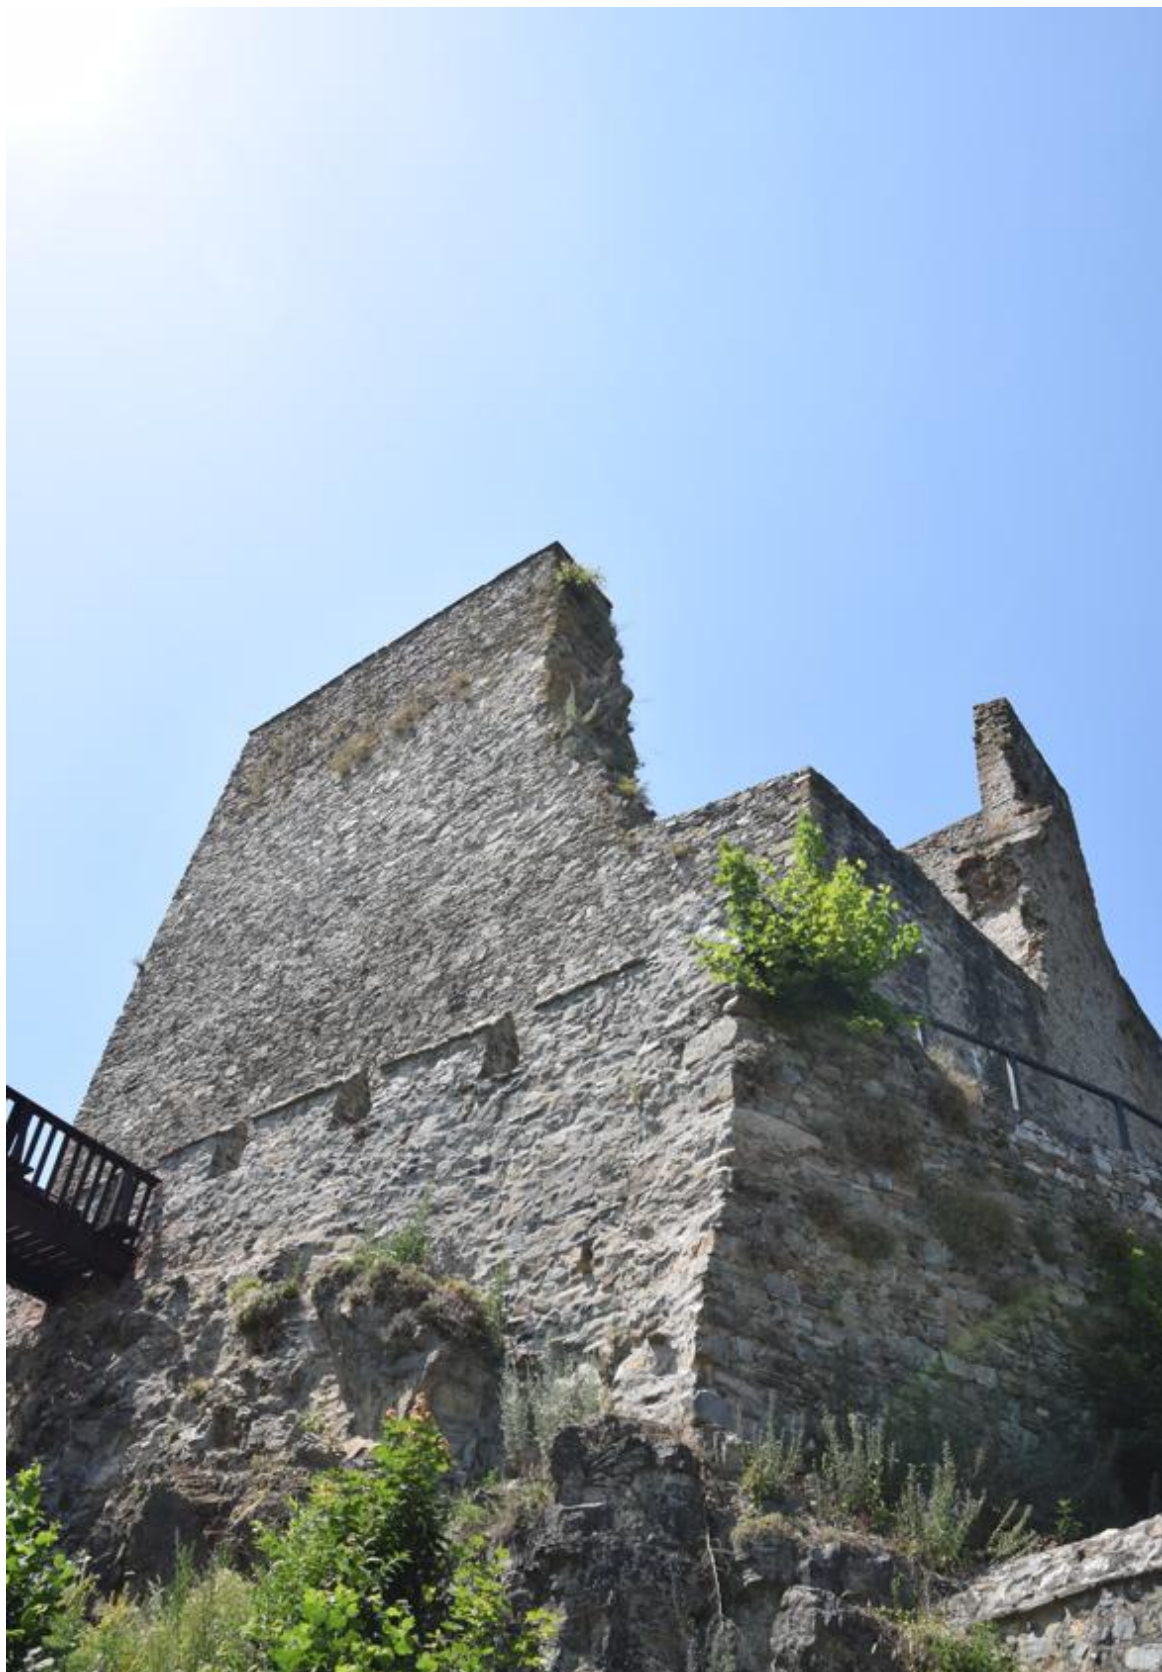
Pohled na nárožní zdivo ochozu, jenž je narušeno kořenovým systémem vzrostlé náletové vegetace.

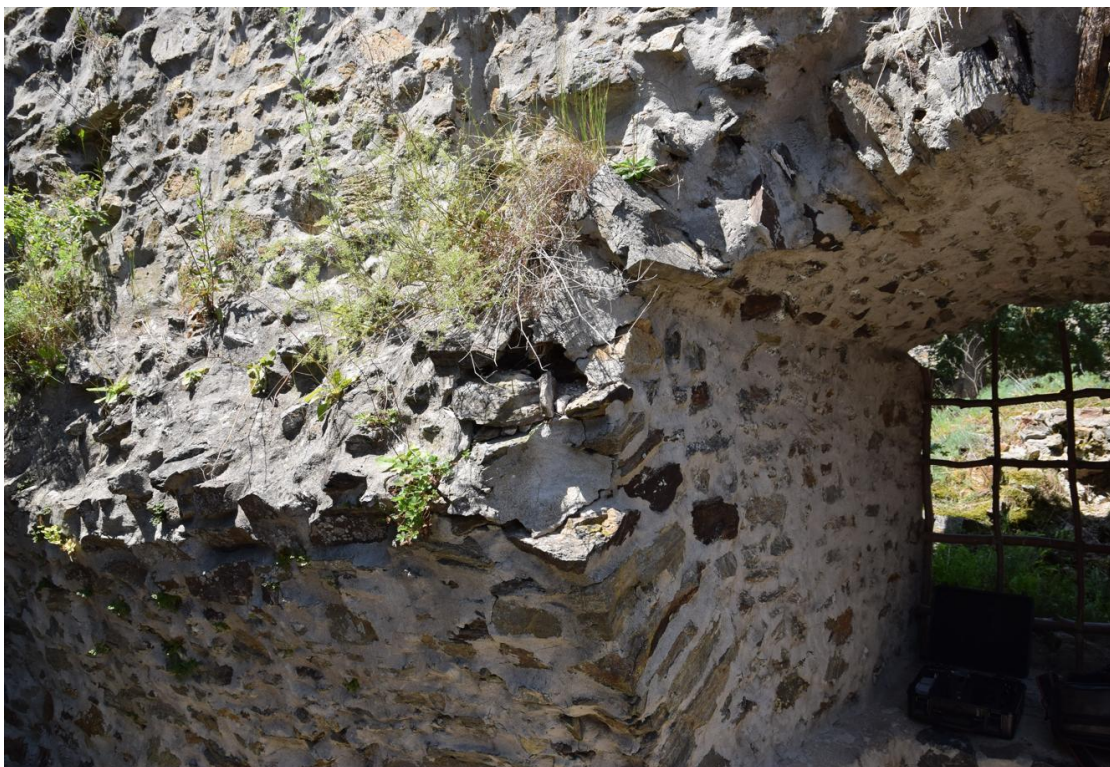
Pohled na narušené ostění okenního otvoru v prostoru pod otvorem s obloukovitým „nadpražím“.
