## ZÁKLADNÍ DIAGNOSTICKÝ PRŮZKUM

silničního mostu ev.č. 412-004 přes místní komunikaci a zatrubněný  
Dobšický potok v obci Dobšice

### most Dobšice

**ev.č. 412-004**

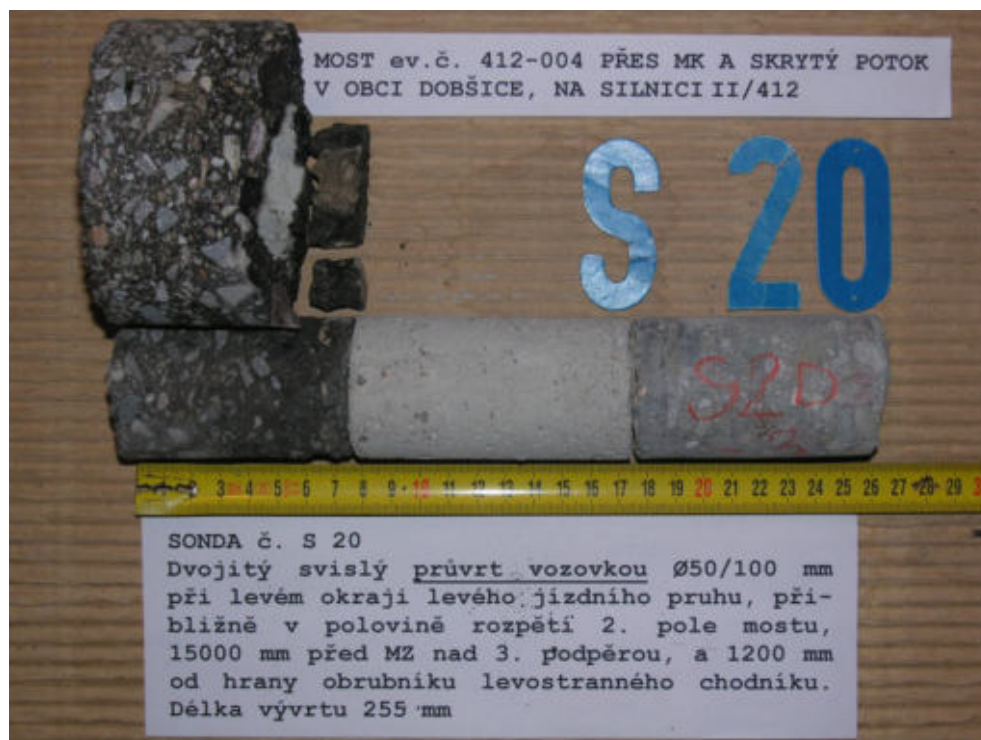
Obr.F78-100 SONDA č. S20. Dvojitý svislý průvrt vozovkou a spádovou vrstvou ø50/100 mm při levém okraji levého jízdního pruhu, přibližně v polovině rozpětí 2. pole mostu, 15000 m před MZ nad 3. podpěrrou a 1200 mm od hrany obrubníku levostranného chodníku. Délka vývrtu 255 mm.

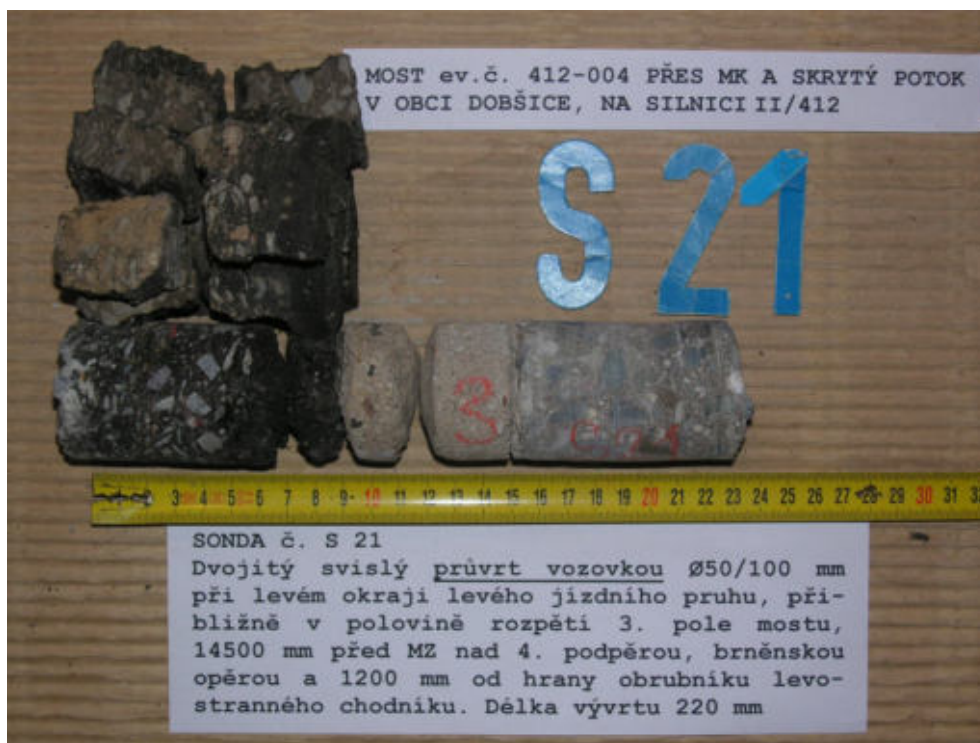
Obr.F78-101 SONDA č. S21. Dvojitý svislý průvrt vozovkou a spádovou vrstvou Ø50/100 mm při levém okraji levého jízdního pruhu, přibližně v polovině rozpětí 3. pole mostu, 14500 m před MZ nad 4. podpěrrou a 1200 mm od hrany obrubníku levostranného chodníku. Délka vývrtu 225 mm (na obr. chybně uvedeno 220 mm).

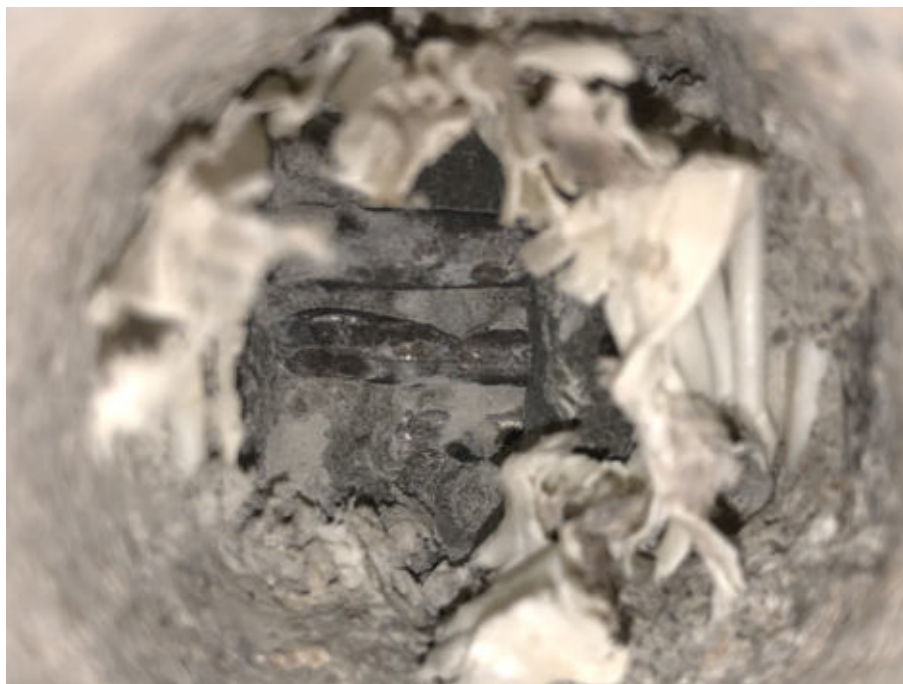
**Sonda S15:** Sonda provedena do příčné spáry č.4, nosníku č. 5 v poli č.1, 530 mm od osy podélné spáry č. 4. Sonda v místě s podélnou trhlinou a se stopami po zatékání. Kabelový kanálek je vytvořen plastovou trubicou. Po obnažení sonda odhalila zcela zainjektovaný kabelový kanálek, injektážní malta je vlhká. Odhalený kabel je bez koroze. Krytí kabelu v sondě S15 je zdola 35 mm.

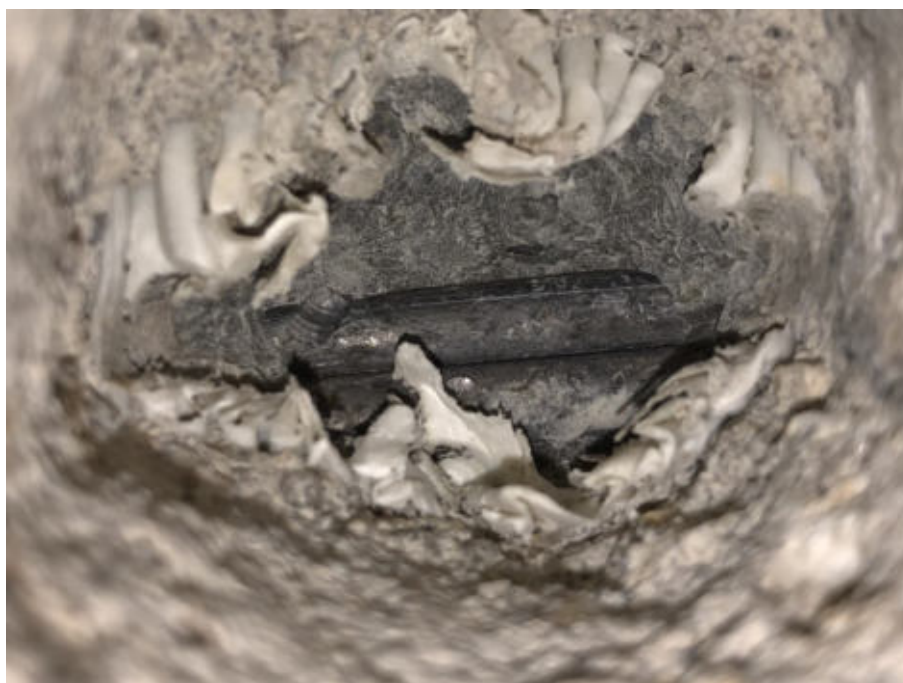
**Sonda S16:** Sonda provedena do příčné spáry č.4, nosníku č. 6 v poli č.1, 400 mm od osy podélné spáry č. 5. Sonda v místě se stopami po zatékání. Kabelový kanálek je vytvořen plastovou trubicou. Po obnažení sonda odhalila zcela zainjektovaný kabelový kanálek, injektážní malta je vlhká. Odhalený kabel je bez koroze. Krytí kabelu v sondě S16 je zdola 48 mm.

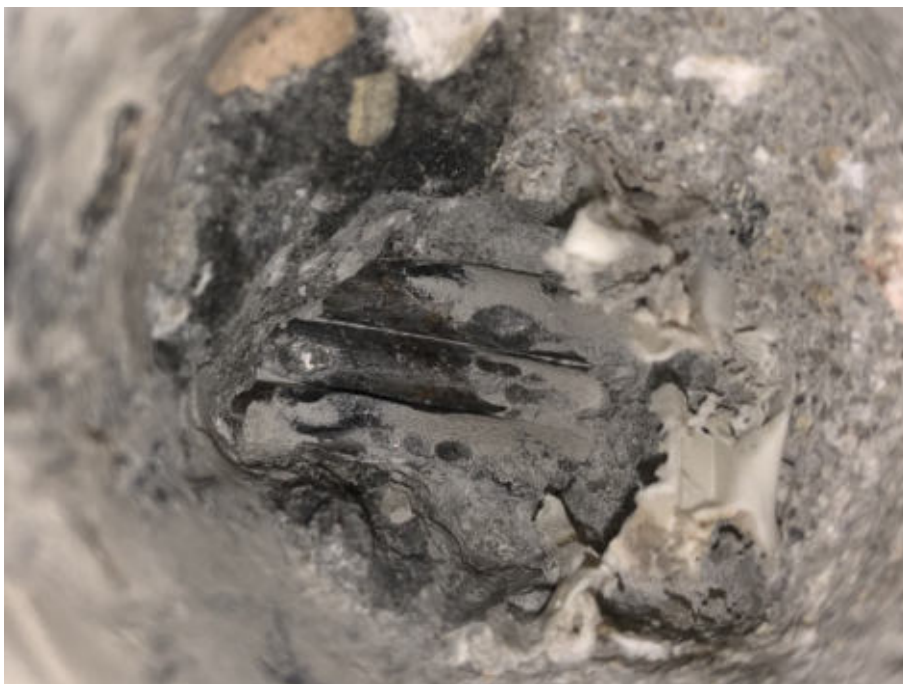
**Sonda S17:** Sonda provedena do příčné spáry č.4, nosníku č. 7 v poli č.1, 400 mm od osy podélné spáry č. 6. Sonda v místě se stopami po zatékání. Kabelový kanálek je vytvořen plastovou trubicí. Po obnažení sonda odhalila zcela zainjektovaný kabelový kanálek, injektážní malta je suchá. Odhalený kabel je bez koroze. Krytí kabelu v sondě S17 je zdola 42 mm.

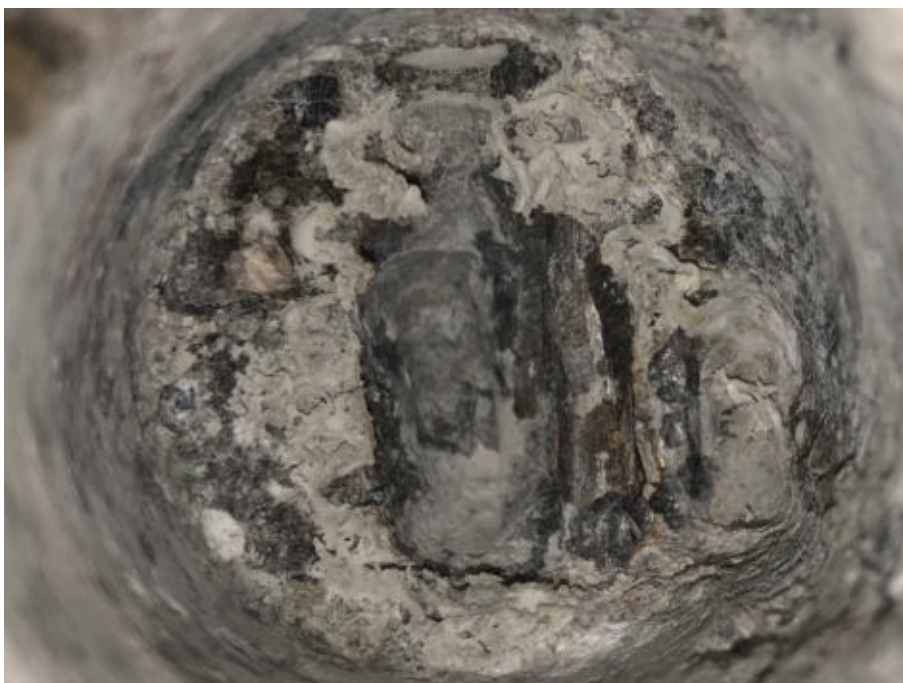
**Sonda S18:** Sonda provedena do příčné spáry č.2, nosníku č. 2 v poli č.3, 1100 mm od osy podélné spáry č. 1. Sonda v místě se stopami po zatékání a zvětralým betonem. Kabelový kanálek je vytvořen plastovou trubicí. Po obnažení sonda odhalila zcela zainjektovaný kabelový kanálek, injektážní malta je suchá. Odhalený kabel je bez koroze. Krytí kabelu v sondě S18 je zdola 67 mm.

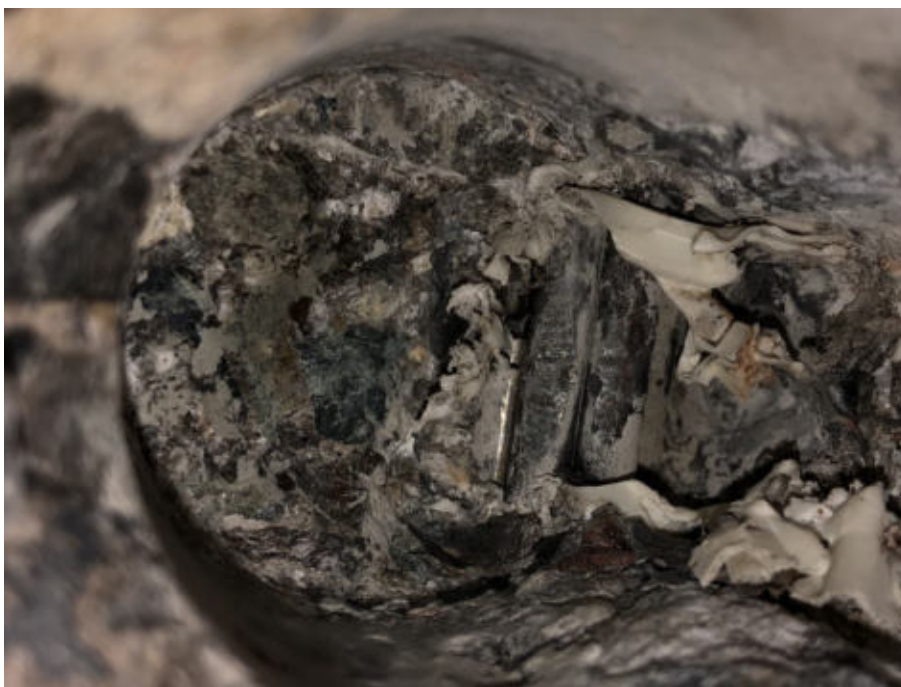
**Sonda S19:** Sonda provedena do příčné spáry č.2, nosníku č. 3 v poli č.3, 300 mm od osy podélné spáry č. 2. Sonda v místě se stopami po zatékání a v místě zvětřalého a špatně hutněného betonu. Kabelový kanálek je vytvořen plastovou trubicou. Po obnažení sonda odhalila zcela zainjektovaný kabelový kanálek, injektážní malta je suchá. Odhalený kabel je bez koroze. Krytí kabelu v sondě S19 je zdola 53 mm.

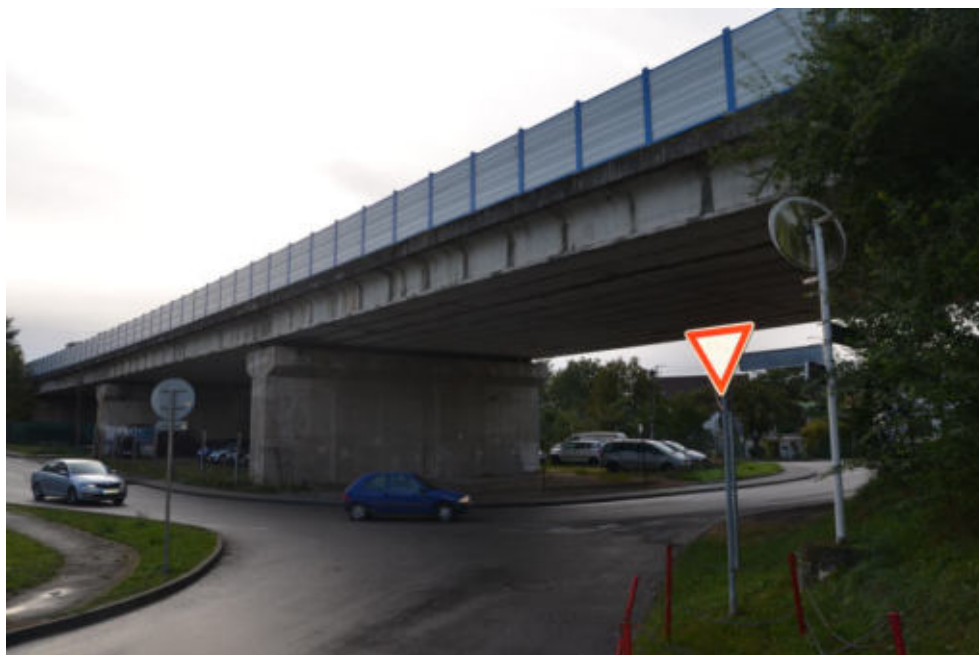
Obr.F78-03 **Levá (návodní) strana mostu. Pohled ve směru staničení a zleva doprava,**

- na obr. vlevo (v pozadí) čtvrtá podpěra, brněnská opěra, vpravo za porostem první podpěra, znojemská opěra,
- přemostovanou překážkou je v 1. poli místní komunikace, ve 2. poli zatrubněný Dobšický potok a autoservis, ve 3. poli sklad OÚ,
- NK mostu tvoří v každém poli 11 nosníků I-73, rozpětí všech polí je dle ML 29,00 m,
- spodní stavbu tvoří dvě masivní koncové podpěry, opěry s úložnými prahy ze železobetonu. Mostní křídla jsou rovnoběžná. Mezilehlé podpěry jsou masivní ze železobetonu,
- na fasádách krajních nosníků stopy po zatékání.

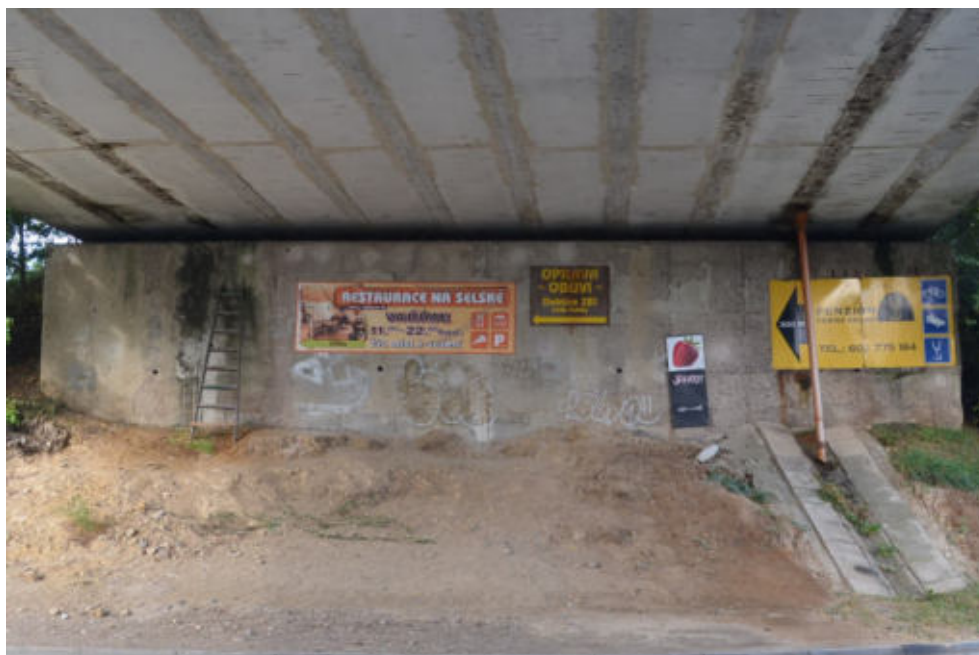
Obr.F78-05 **První podpěra, znojemská opěra. Pohled na její líc proti směru staničení,**

- opěra je masivní monolitická,
- na líci opěry jsou umístěny reklamní tabule,
- NK je na znojemské opěře uložena na pevná ložiska I.P.4,
- rub opěry je odvodněn celkem čtyřmi plastovými trubkami,
- stopy dlouhotrvajícího zamáčení krajních podélných spár NK,
- uchycení mikroorganismů na líci opěry v místech zatékání,
- světlé kruhové stopy značí místa NDT diagnostických prací.

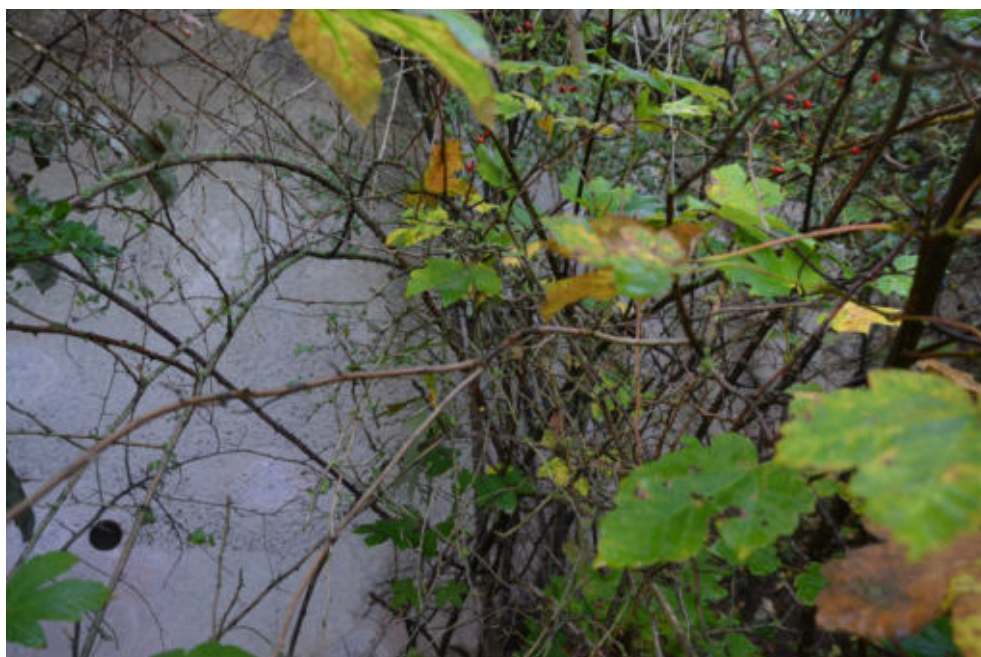
Obr.F78-07 **Levé křídlo 1. podpěry, znojemské opěry. Pohled zleva doprava a proti směru staničení,**

- křídlo je rovnoběžné, z monolitického betonu,
- svislá trhлина mezi koncovou podpěrrou a křídlem,
- v okolí křídla vzrostlá, neudržovaná vegetace.

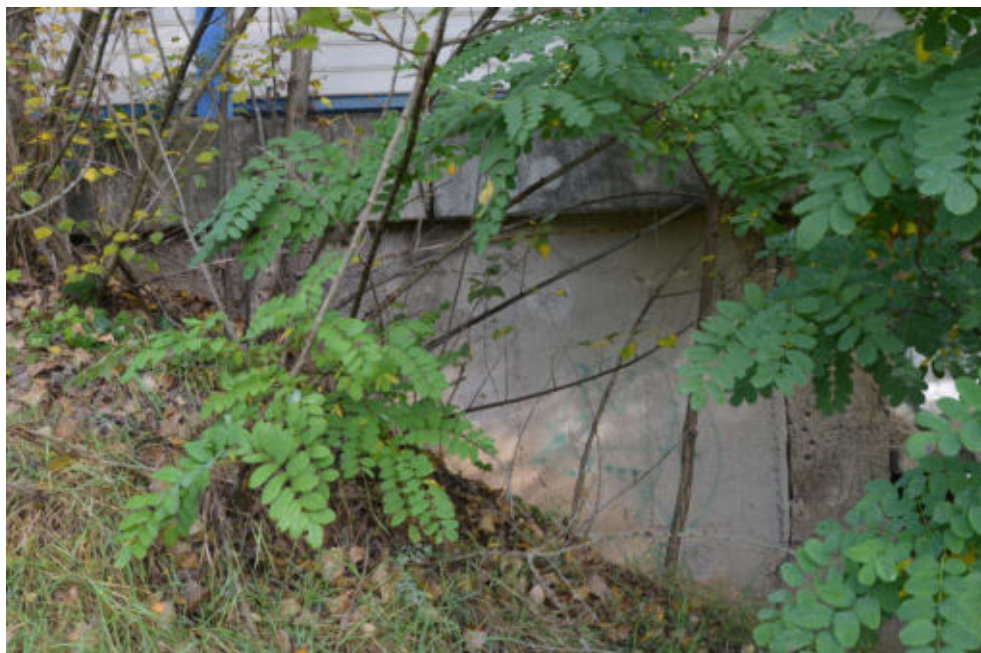
Obr.F78-08 **Pravé křídlo 1. podpěry, znojemské opěry. Pohled zprava doleva,**

- křídlo je rovnoběžné, z monolitického betonu,
- svislá trhлина mezi koncovou podpěrrou a křídlem,
- křídlo je pokresleno graffiti,
- v okolí křídla vzrostlá, neudržovaná vegetace.

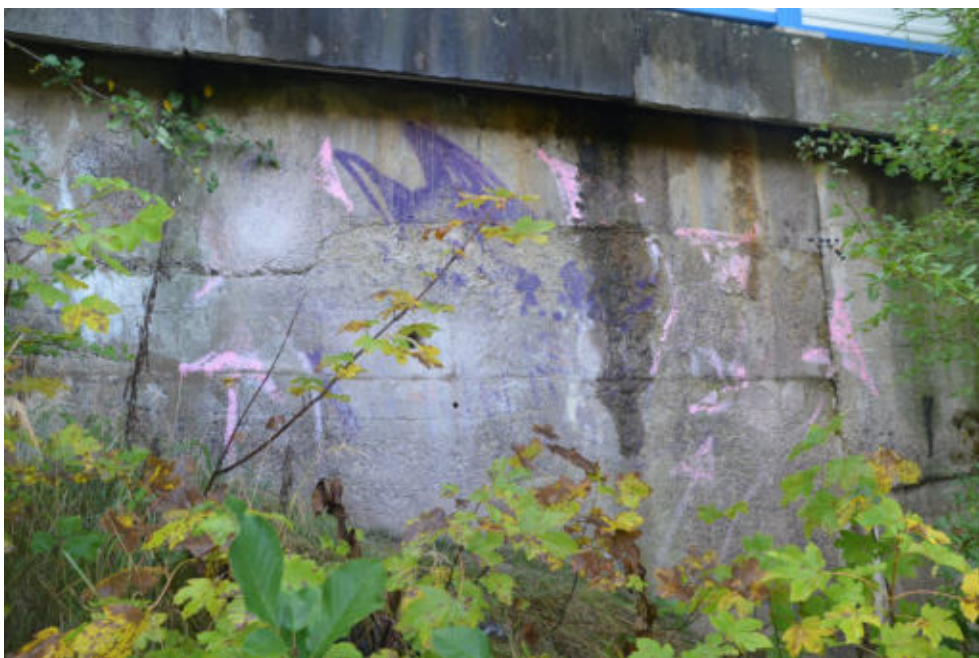
Masivní monolitická betonová mostní křídla jsou rovnoběžná s osou komunikace, viz obr. F78-07 až F78-10. Křídla jsou od opěr oddělena dilatačními spárami, které jsou vyplněné organickým materiálem. Dilatační spáry nejsou provedeny v přímce a jsou provedeny nedbale, viz obr. F78-19. Povrch křídel byl původně opatřen cementovým nástřikem, který však až na jednu výjimku opadal. Kvalita jednotlivých vrstev betonu je nízká. Napojení bednění v pracovních spárách je nepřesné. Na křídlech nejsou patrné geometrické změny. Jsou zamáčena z prostoru pod římsami. V místech dlouhodobého a intenzivního zamáčení jsou uchyceny mikroorganismy. Na levém křídle čtvrté podpěry, brněnské opěry jsou místy trhliny s výluhy v místě pracovních spár, viz obr. F78-09.

Obr.F78-09 **Levé křídlo 4. podpěry, brněnské opěry. Pohled zleva doprava a proti směru staničení,**

- křídlo je rovnoběžné, z monolitického betonu,
- svislá trhlina mezi koncovou podpěrrou a křídlem,
- na lici jasně viditelné horizontální pracovní spáry,
- stopy po zamáčení zpod říms a větrání betonu,
- křídlo je pokresleno graffiti,
- v okolí křídla vzrostlá, neudržovaná vegetace.

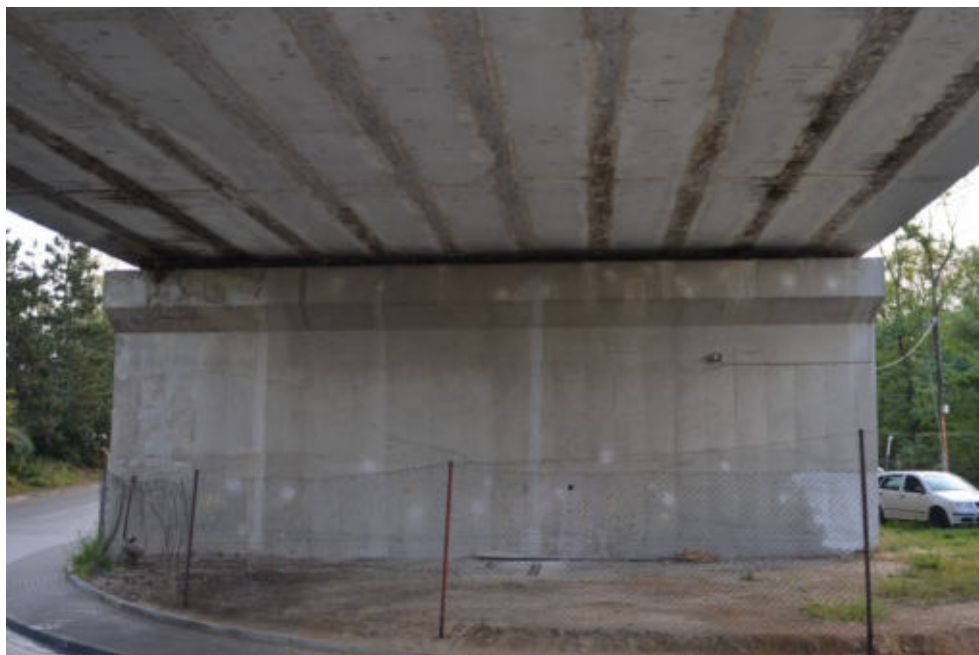
Obr.F78-11 **Druhá, mezilehlá podpěra, přední líc. Pohled ve směru staničení,**

- mezilehlé podpěry jsou masivní, monolitické,
- na lici jasně patrné pracovní spáry horizontální i skloněné,
- NK je na mezilehlé podpěře uložena na přední polovině na pohyblivá ložiska I.V.4, na zadní polovině na pevná ložiska I.P.4, tak, aby jednotlivá pole byla podepřená jako prosté nosníky,
- úložné prahy jsou značně zamáčeny především na okrajích, kde dochází k větrání betonu a jsou zde odhalené nedostatečně kryté výztužné vložky,
- světlé kruhové stopy značí místa NDT diagnostických prací.

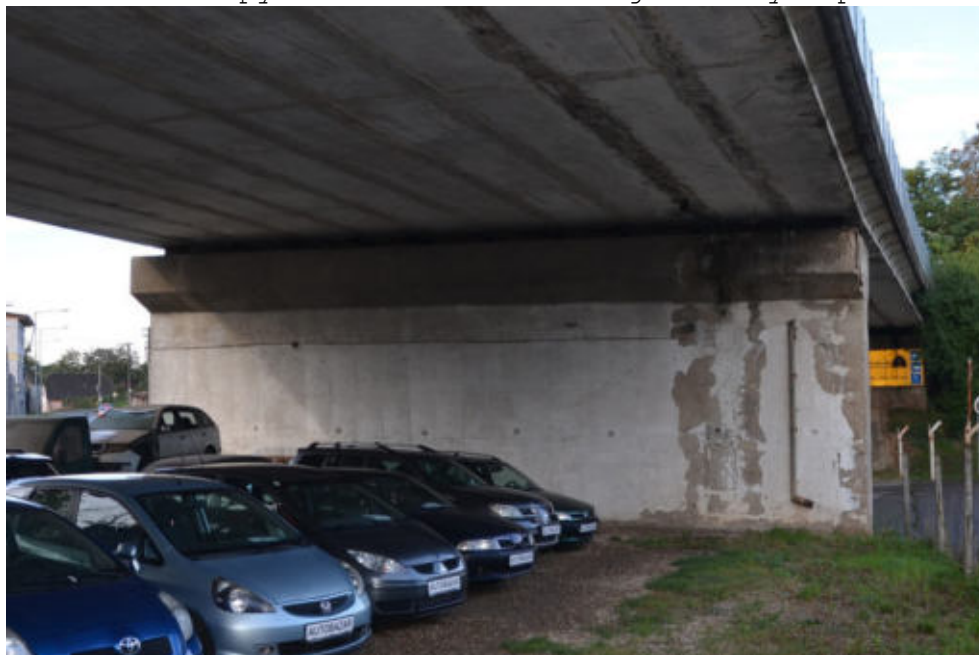
Obr.F78-12 **Druhá, mezilehlá podpěra, zadní líc. Pohled zleva doprava a proti směru staničení,**

- chybějící část svodu mostního odvodňovače, opadávání sanačního nátěru a povrchu betonu,
- uchycení mikroorganismů na lici opěry v místech zamáčení,
- ostatní viz obr. F78-11.

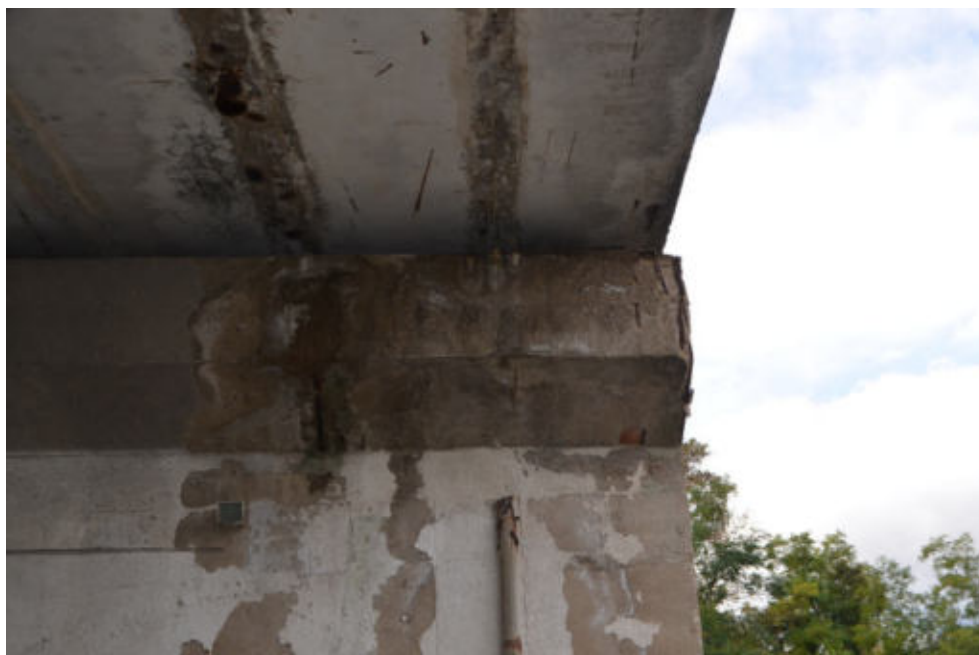
Obr.F78-13 **Detail úložného prahu na pravé straně druhé, mezilehlé podpěry. Pohled proti směru staničení a vzhůru,**

- větrání betonu úložného prahu na pravé straně mezilehlé podpěry,
- odhalené korodující, nedostatečně kryté výztužné vložky,
- trhliny vzniklé vlivem rozpínavých účinků korozivních zplodin,
- chybějící část svodu mostního odvodňovače,
- uchycení mikroorganismů na líci opěry v místech zamáčení.

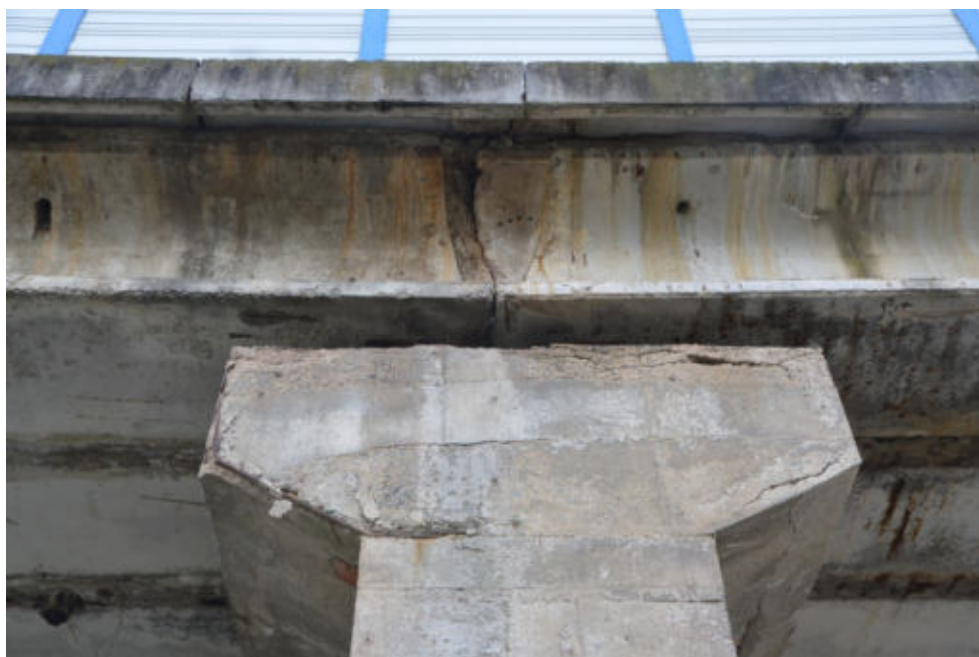
Obr.F78-14 **Detail úložného prahu druhé, mezilehlé podpěry (levé čelo). Pohled zleva doprava a vzhůru,**

- nedbale provedené dobetonávky konce nosníků, vznik trhlin vlivem absence dilatační spáry mezi čely nosníků (dobetonávkami čel),
- na konci 1. nosníku 1. pole krátká inkrustovaná stopa po zatečení do kanálku zvedaného kabelu. Na začátku 1. nosníku 2. pole jsou tyto stopy méně zřetelné,
- větrání betonu úložného prahu,
- odhalené korodující, nedostatečně kryté výztužné vložky,
- trhliny vzniklé vlivem rozpínavých účinků korozivních zplodin,
- četné stopy po zatékání na fasády nosníků zpod říms.

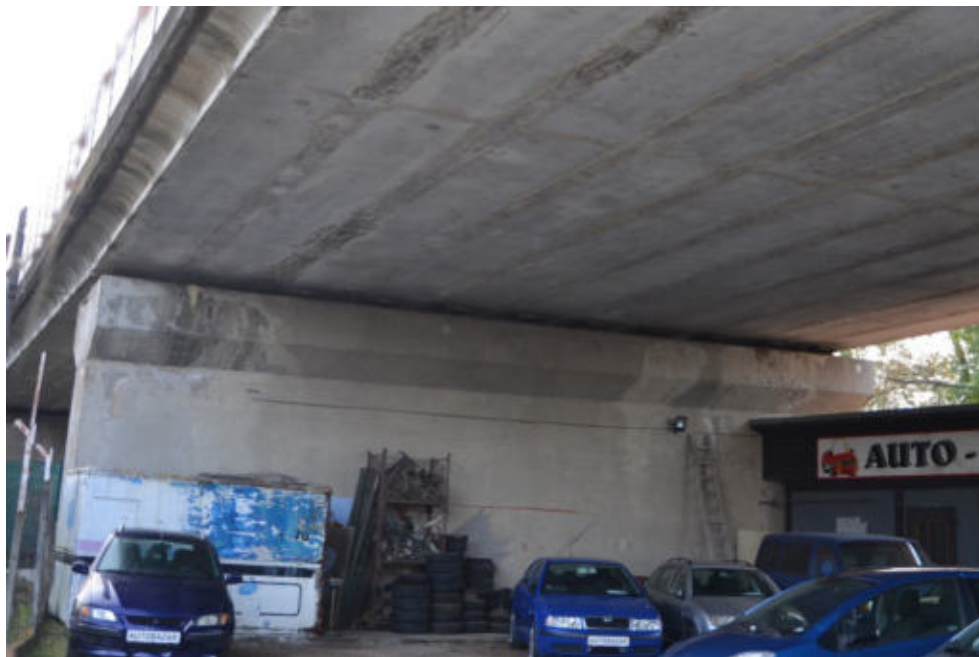
Obr.F78-15 **Třetí, mezilehlá podpěra, přední líc. Pohled ve směru staničení a zleva doprava,**

- mezilehlé podpěry jsou masivní, monolitické,
- NK je na mezilehlé podpěře uložena na přední polovině na pohyblivá ložiska I.V.4, na zadní polovině na pevná ložiska I.P.4, aby jednotlivá pole byla podepřena jako prosté nosníky,
- úložné prahy jsou značně zmáčeny především na okrajích, kde dochází k větrání betonu a jsou zde odhalené nedostatečně kryté výztužné vložky.

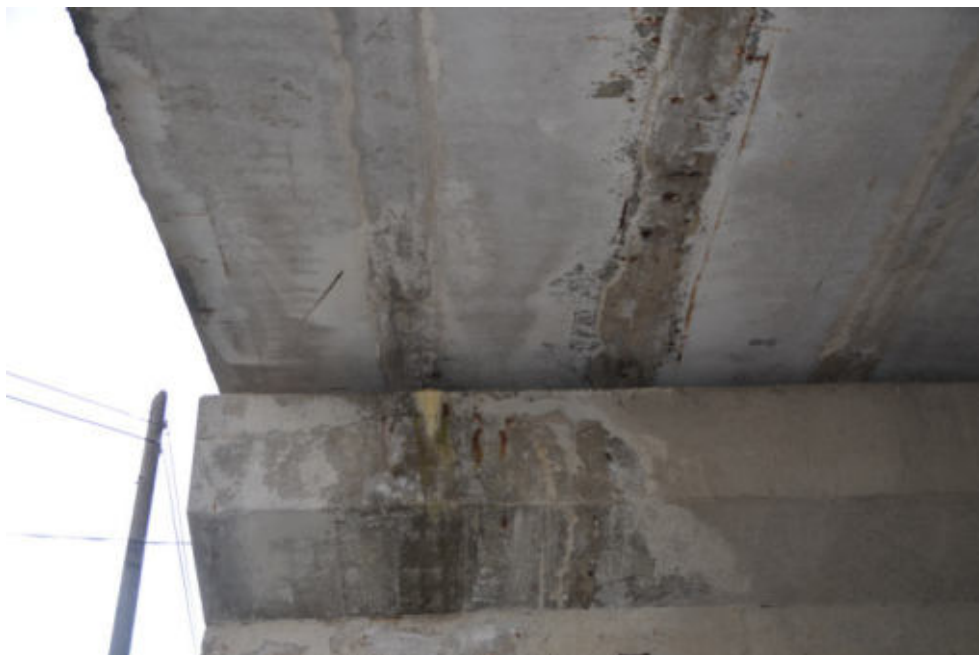
Obr.F78-17 **Detail úložného prahu na levé straně třetí, mezilehlé podpěry. Pohled ve směru staničení a vzhůru,**

- větrání betonu úložného prahu na levé straně mezilehlé podpěry,
- stopy po zatékání jsou korozivně zabarveny,

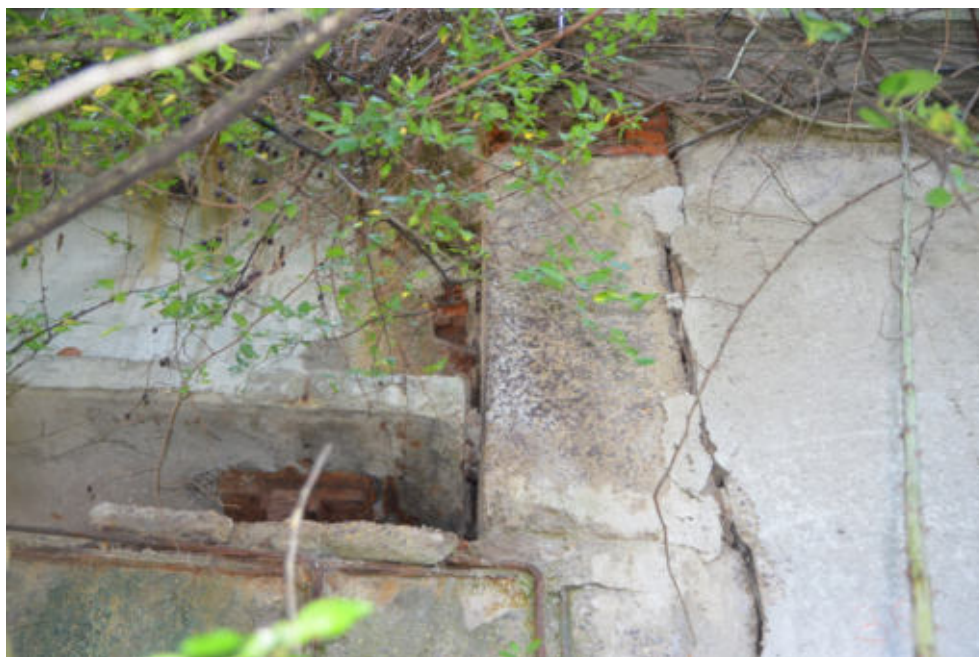
Obr.F78-19 **Detail uložení začátku nosníku č.1 na první podpěře, znojemské opěře. Pohled zleva doprava,**

- nosník je na opěře sice uložen na pevné ložisko I.P.4, ale dilatační spára není volná,
- svislá trhлина mezi podpěrrou (její závěrnou zdí) a křídlem,
- odhalená výztuž v místech zvětralého betonu,
- závěrná zídka je naprosto nevhodně nadvýšena cihelným zdivem,
- dobetonávka konce nosníku je provedena nedbale, s použitím cihelných materiálů! Stopy po korozi.

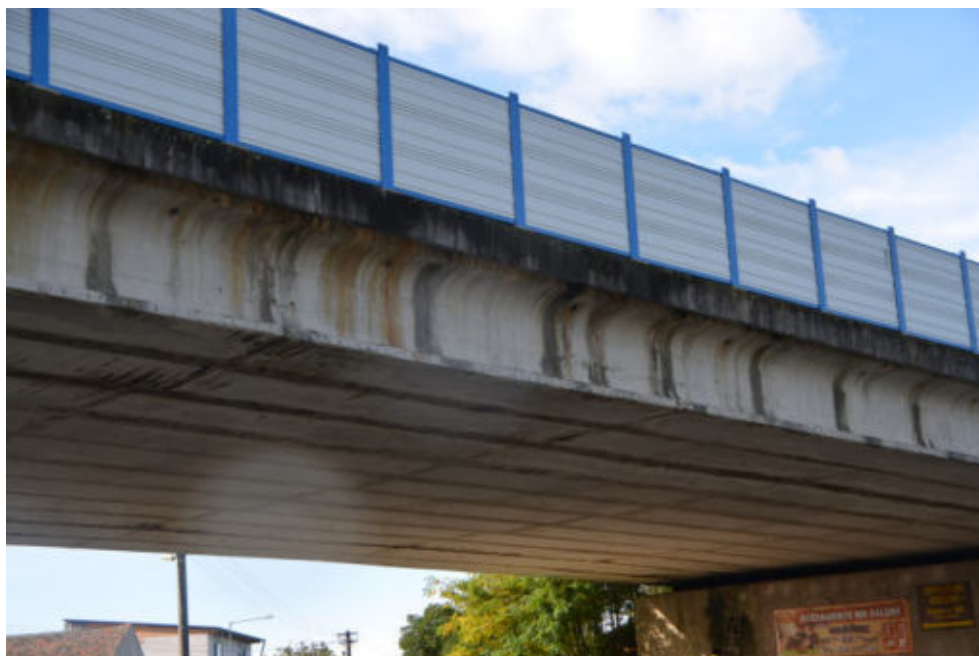
Obr.F78-20 **Levá fasáda mostu v 1.poli. Pohled zleva doprava a proti směru staničení,**

- na obr. vpravo dole první podpěra, znojemská opěra,
- římsa je silně zamáčena a dochází k větrání jejího betonu,
- uchycení mikroorganismů na fasádě římsy,
- pod spárami mezi jednotlivými římsovými prefabrikáty stopy dlouhodobého zamáčení fasády NK. Místy jsou tyto korozivně zabarvené.

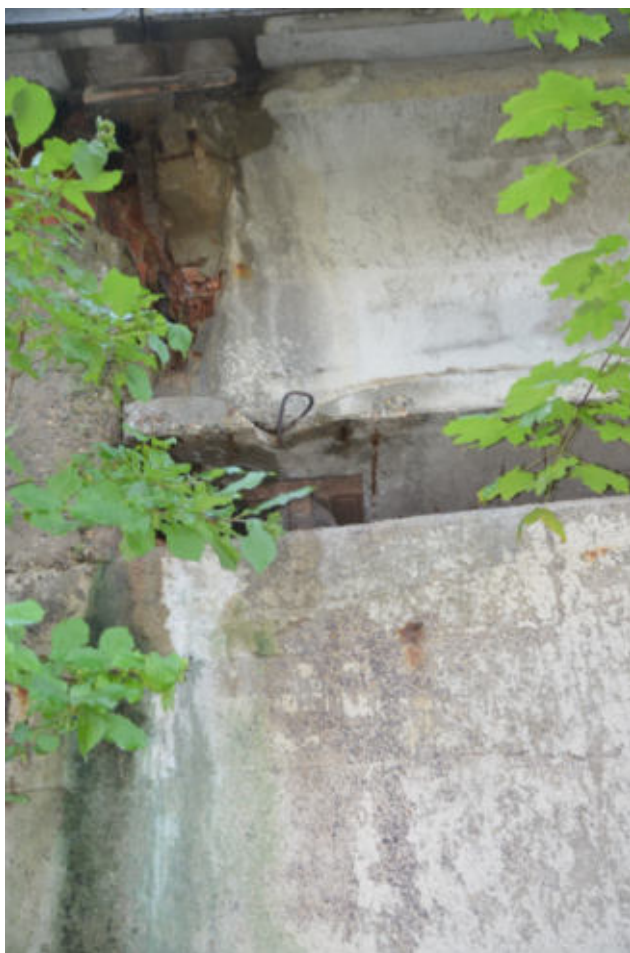
- Obr.F78-23  
**Detail uložení konce nosníku č.1 na čtvrté podpěře, brněnské opěře. Pohled zleva doprava,**
- nosník je na opěře uložen na pohyblivé ložisko I.V.4. Chybí dilatační spára,
- stopy po dlouhotrvajícím zamáčení opěry a uchycení mikroorganismů,
- závěrná zídka je naprosto nevhodně nadvýšena cihelným zdivem,
- dobetonávka konce nosníku je provedena nedbale, s použitím cihelných materiálů! Stopy po korozi.

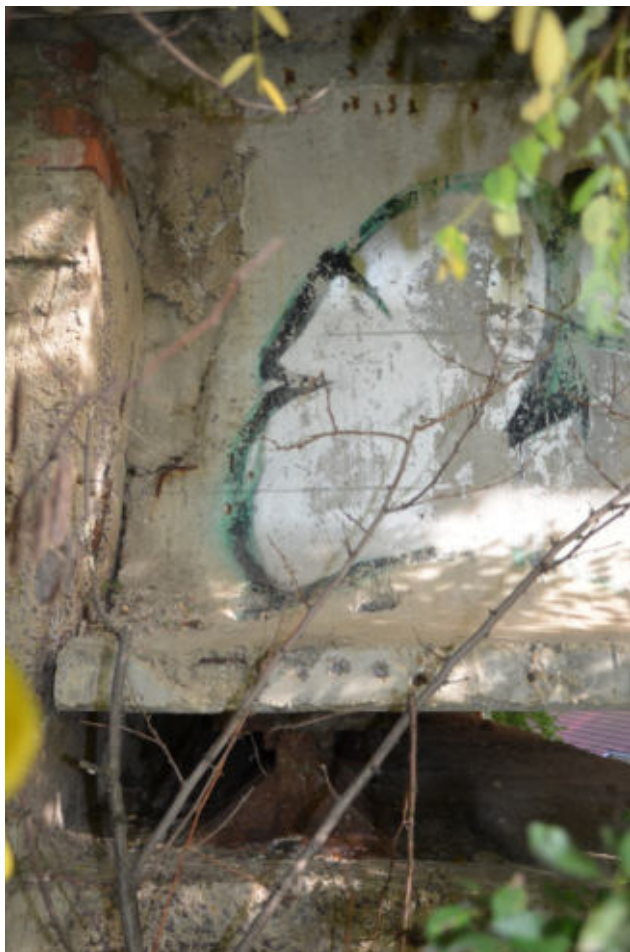
- Obr.F78-24  
**Detail uložení začátku nosníku č.11 na první podpěře, znojemské opěře. Pohled zprava doleva,**
- nosník je sice na opěře uložen na pevné ložisko I.P.4, ale dilatační spára není volná,
- závěrná zídka je naprosto nevhodně nadvýšena cihelným zdivem,
- dobetonávka konce nosníku je provedena nedbale. Stopy po korozi,
- fasáda nosníku pokreslena graffiti.

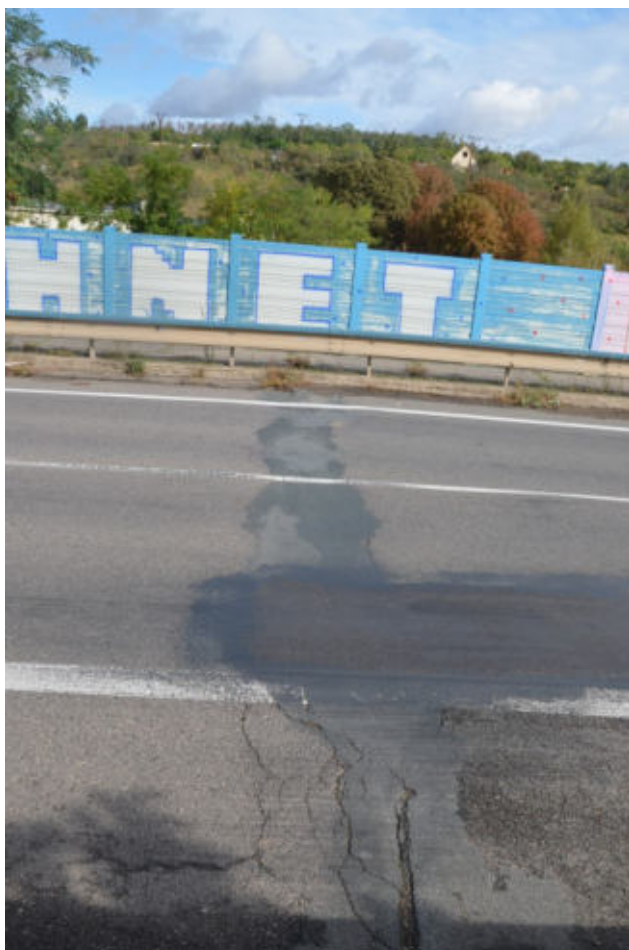
- Obr.F78-38  
**Vozovka v místě předpokládaného podpovrchového MZ nad první podpěrrou, znojemskou opěrou. Pohled zprava doleva a dolů,**
- příčná trhlinka nad podpovrchovým MZ částečně opravena zálivkovou technologií,
- mírně vyjeté podélné koleje,
- lokální porušení vozovky síťovými trhlinami.

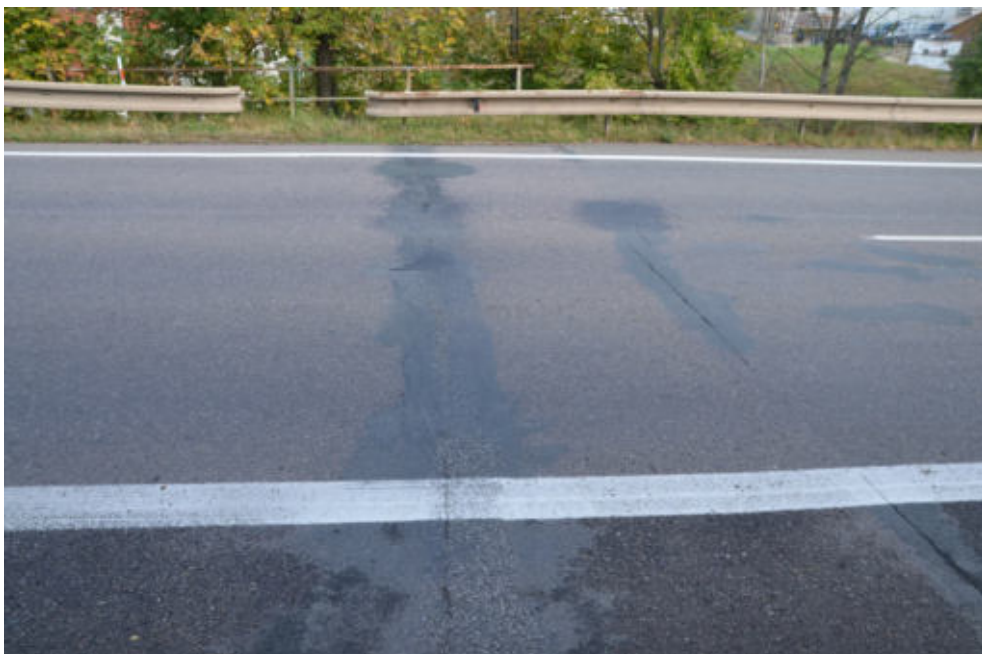
Zjištění existence či stavu přechodových desek (PD) nebylo součástí této DG. Podle projektové dokumentace jsou na mostě zřízeny. Oblasti přechodových oblastí nejeví známky nadměrného sednutí podloží. Na vnějších koncích přechodových oblastí (před i za mostem) jsou však ve vozovce trhliny, viz obr. F78-50 a F78-56.

Obr.F78-56 **Vozovka v místě konce přechodové oblasti za mostem. Pohled zprava doleva a dolů,**

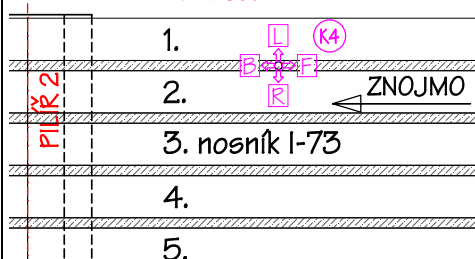
⇒ Průhled dutinou ve směru staničení. Zavlhhlá dutina. Jasně patrná linie na stojinách nosníků od donedávna stojící vody. Dno je zaneseno. Dochází k tvorbě vápenných výluhů.

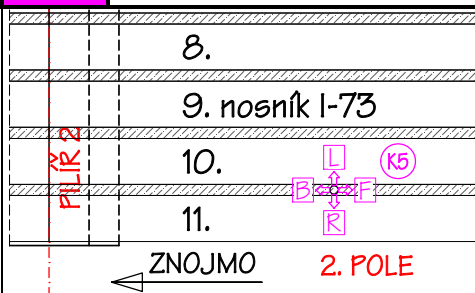
⇒ Průhled dutinou ve směru staničení. Silně zamáčená dutina. Dno je zaneseno a nerovné a lokálně na něm stojí voda. Vápenné inkrustace na stropě dutiny. Podélná trhлина s vápennými inkrustacemi v horní části 10. nosníku. Degradovaný beton podélné spáry mezi nosníky na stropě dutiny.

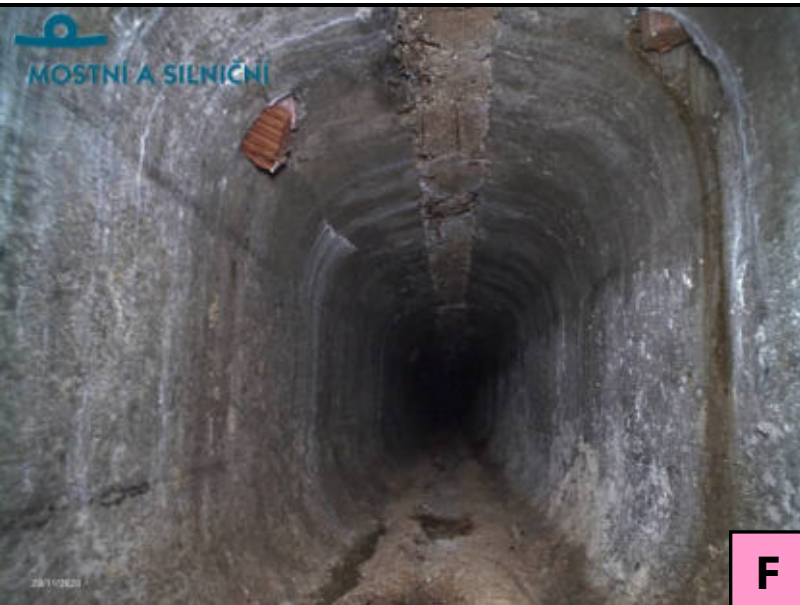
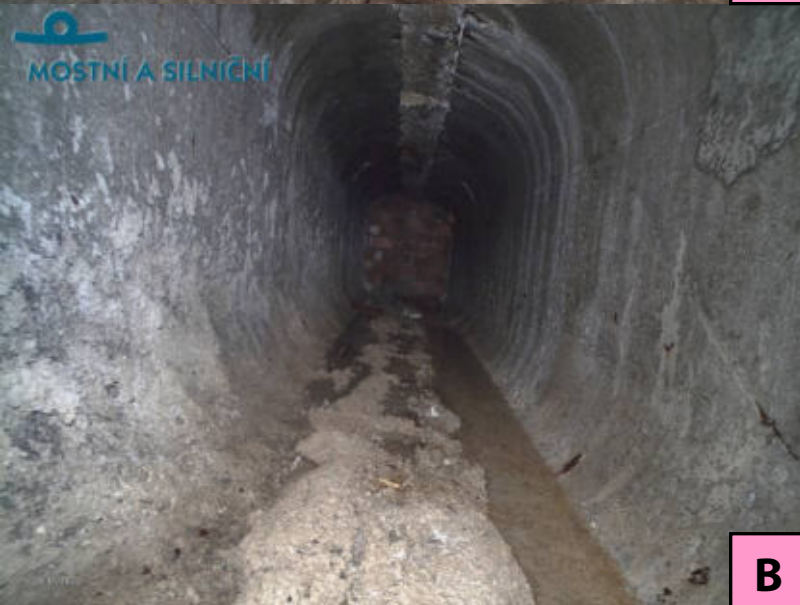
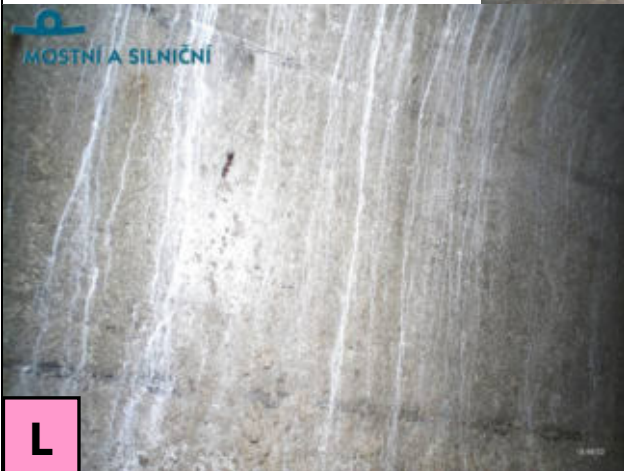
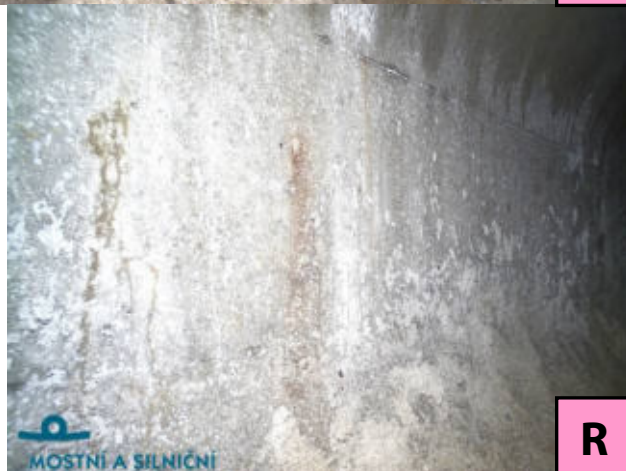
Pohled k levému (10.) ↑ a pravému (11.) ↗ nosníku. Vlevo vápenné výluhy a korodovaná výztuž na stojině nosníku. Vpravo vápenné výluhy na stojině nosníku.

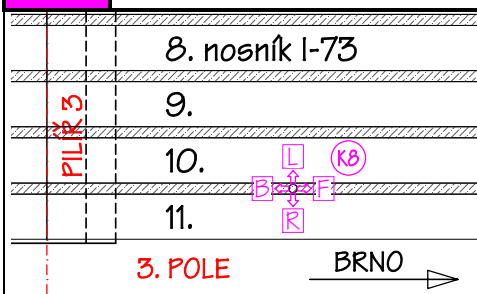
⇒ Průhled dutinou ve směru staničení.  
Silně zamáčená dutina od stropu a výrazněji je zamáčen 10. nosník.  
Lokálně tvorba vápenných inkrustací.  
Dno je zaneseno.

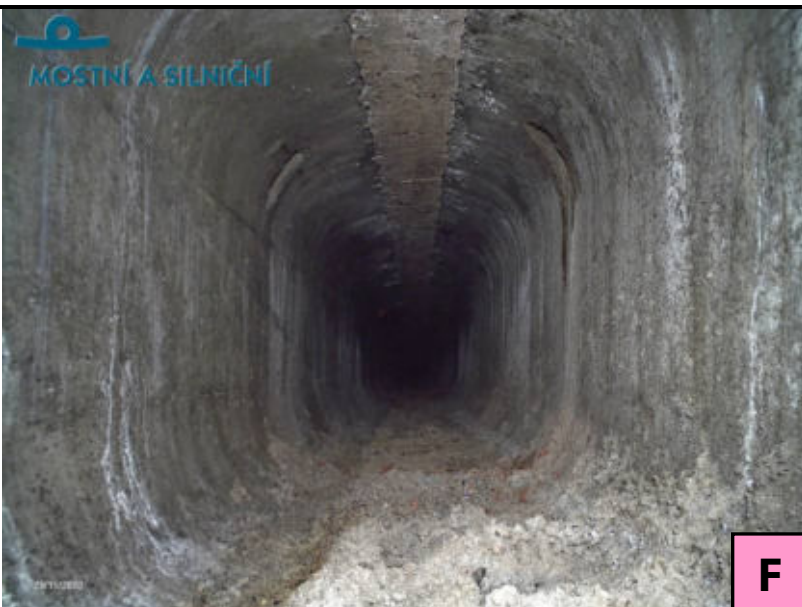
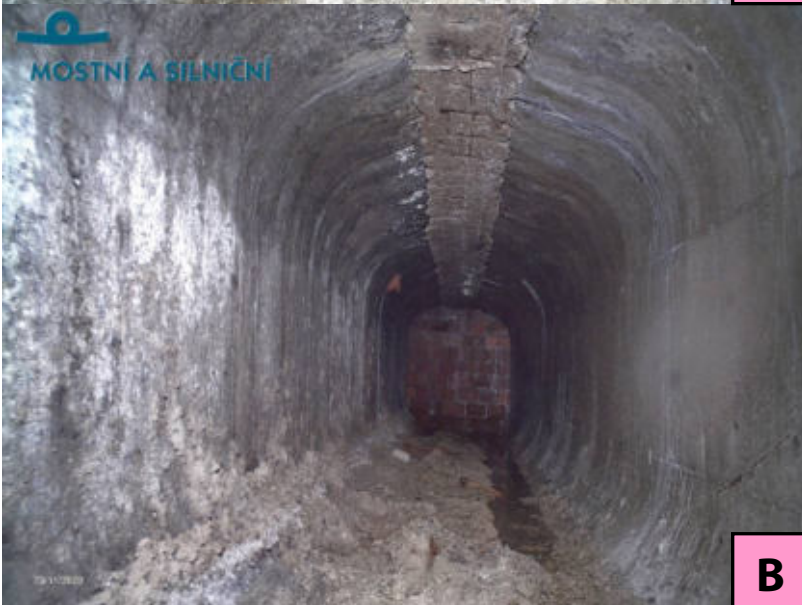
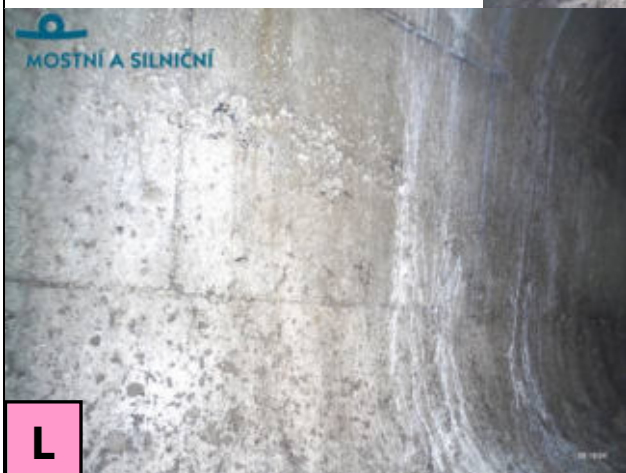
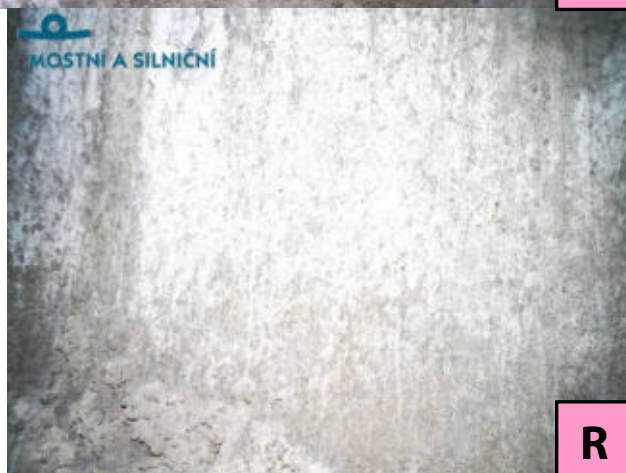
Pohled k levému (10.) ↑ a pravému (11.) ↗ nosníku. Vlevo vápenné výluhy na stojině nosníku. Vpravo Vápenné výluhy na stojině nosníku.
