Most 37370-3

Most přes Říčku v Podolí

HLAVNÍ PROHLÍDKA

Datum provedení prohlídky: 21.6.2021

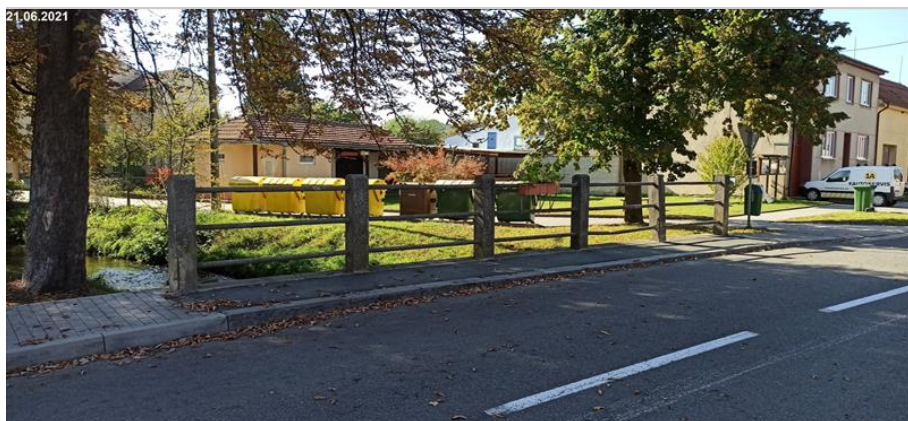
| [4.1] | 4.1 | Svodidla/Zábradelní svodidla | -beton sloupků zábradlí se rozpadá

-je obnažená korodující výztuž
-pátý sloupek vlevo je v patě silně rozpraskán
-vodorovné pruty zábradlí se rozpadají |

03. Zábradlí vlevo.jpg

| [2] 4.1 Svodidla/Zábradelní svodidla | Provést nové konstrukční uspořádání mostního zábradlí v souladu s požadavky ČSN 73 6201(výška 1.10 m + svislá výplň s maximální velikostí otvoru mezi jednotlivými pruty 0.12 m). |

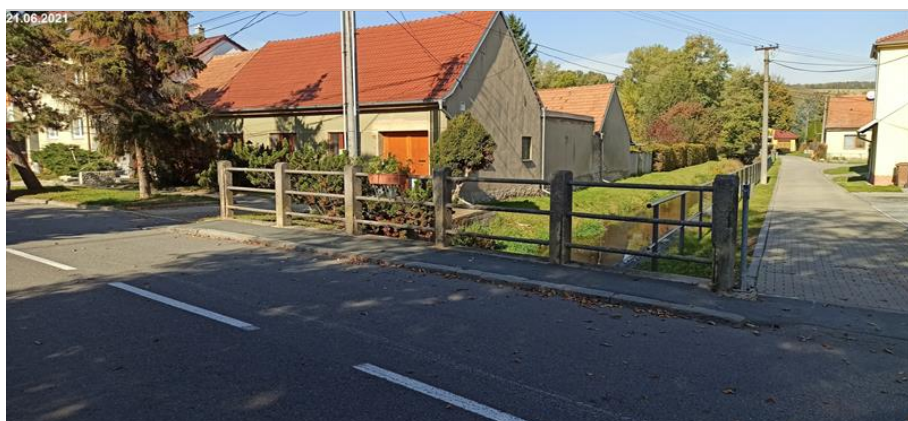
04. Zábradlí vpravo.jpg

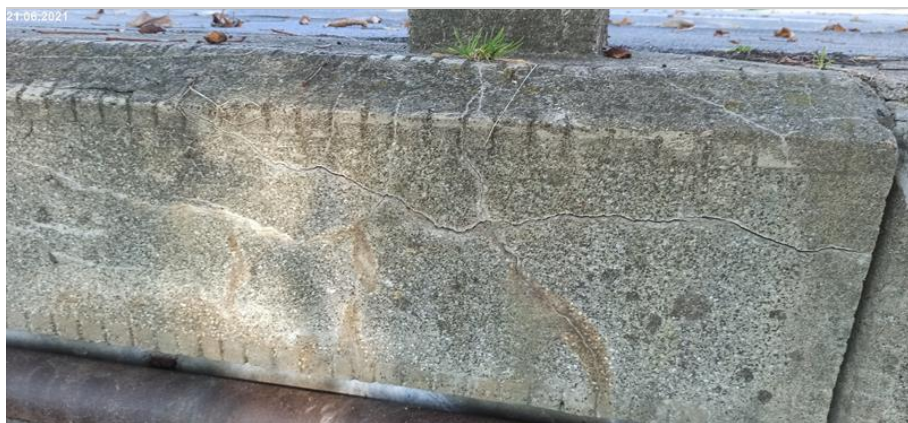
| [3.2] | 3.3.1 | římsa | -římsy povrchově degradovány |

08.Trhliny v římse vlevo.jpg

| [3] 3.3.1 římsa | Sanace říms. |

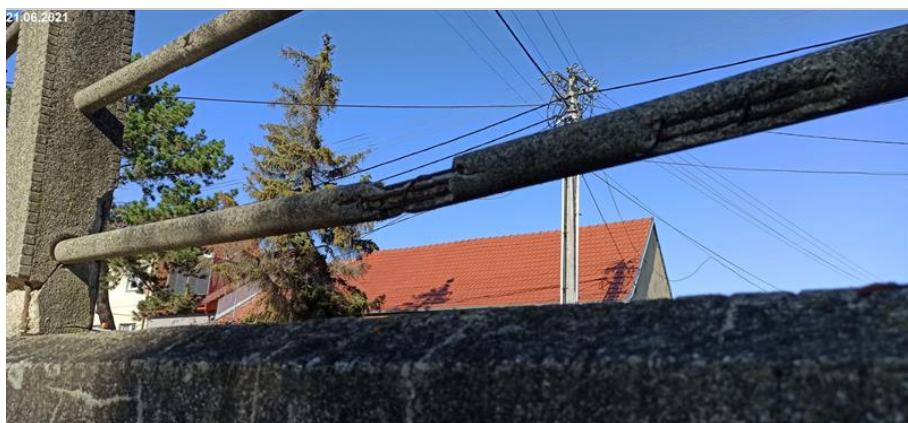
09.Rozpad záchytného zařízení na mostě.jpg

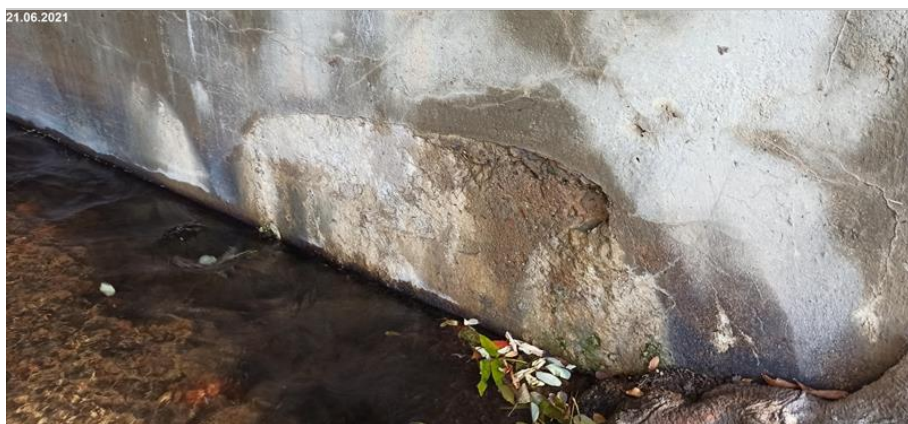
| [1.1] | 1.2 | Mostní podpěry křídla a čelní zdi | -průsaky vody přes úložné prahy a skrz opěry

-masivní inkrustace
-všesměrné trhliny v povrchové vrstvě opěr |

11.Navlhle zdivo odpadávající omítka na OP1.jpg

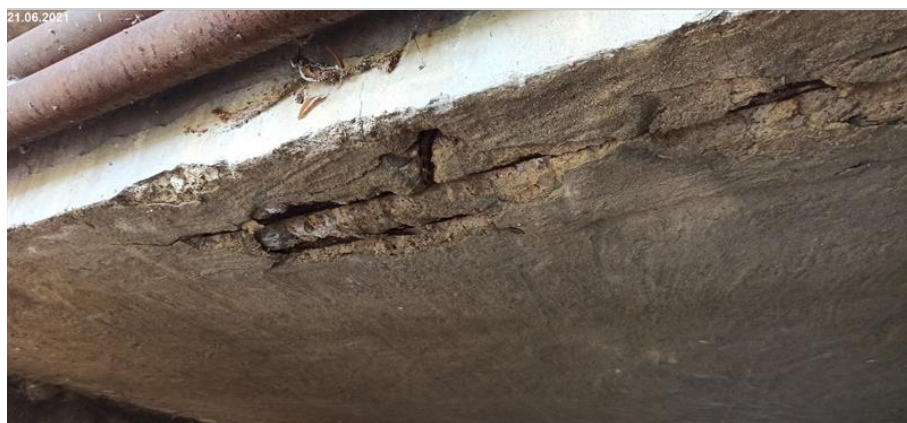
| [2.1] | 2.1 | Nosná konstrukce | -v místě říms zatéká na čela NK

-v podhledu na levé straně odprýsknutý beton a obnažená výztuž
-u OP2 na pravé straně desky odpadnutá vrstva betonu a koroze výztuže |

13.Obnažené výztuže na podhledu.jpg

| [1] | 2.1 | Nosná konstrukce | Sanovat místa s odpadlým betonem zároveň s pasivačním nátěrem obnažené výztuže. |

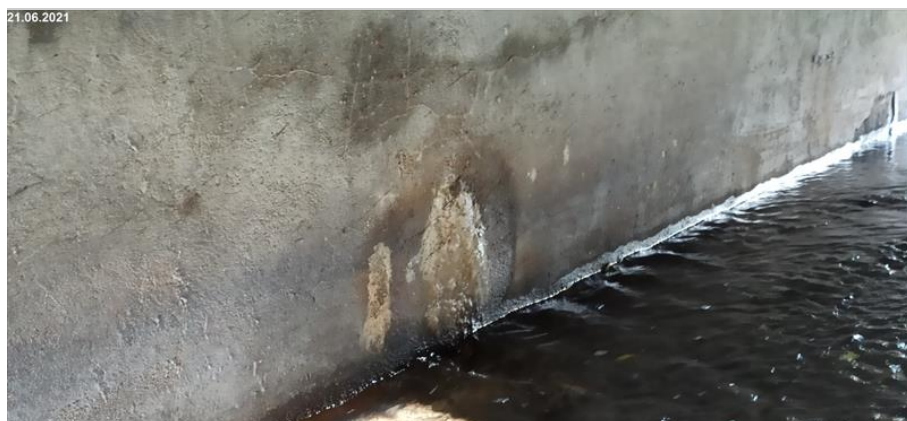
15.Vápenné výluhy na OP2.jpg

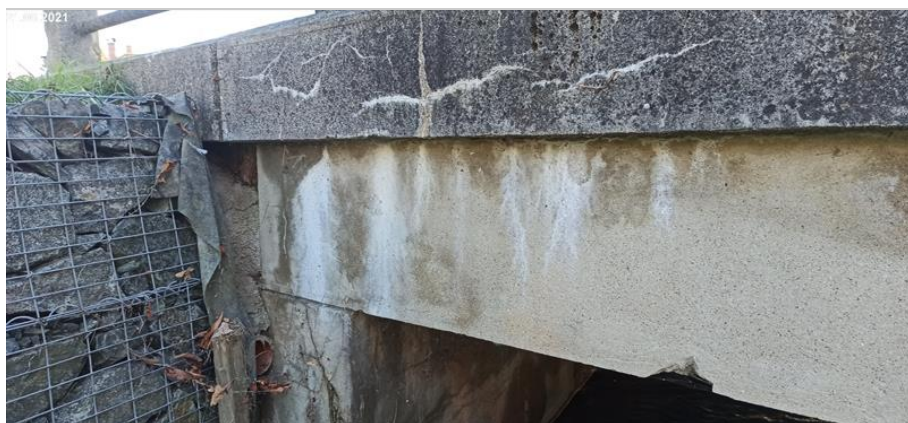
17.Vápenné výluhy na NK
vpravo.jpg

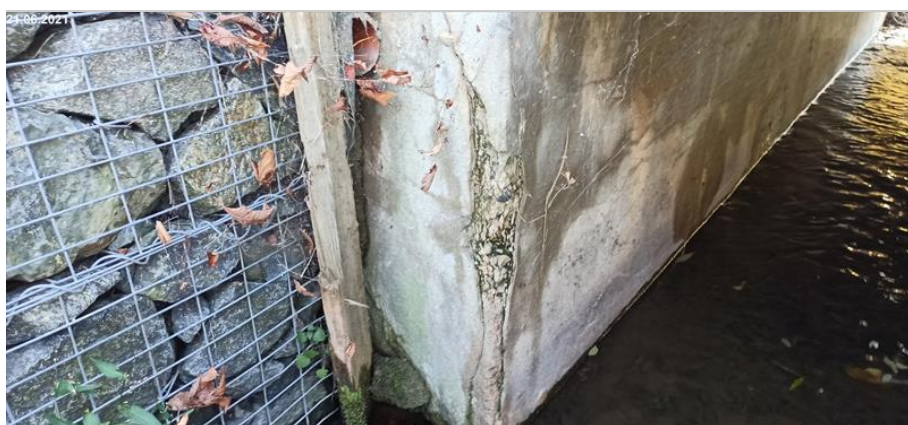
18.Rozpad povrchu OP2 vlevo.jpg

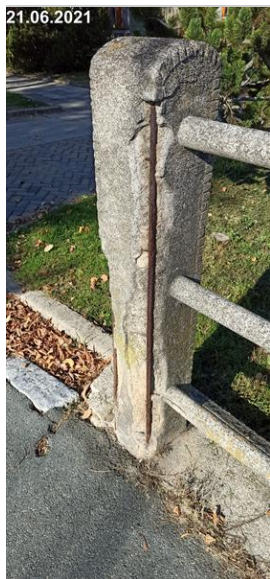
19.Rozpad sloupku záchytného zařízení.jpg
