# **Most 4152-1**

Most přes trať ČD Brno - Znojmo a vlečku před Dolenicemi

## **HLAVNÍ PROHLÍDKA**

Datum provedení prohlídky: 6.5.2021

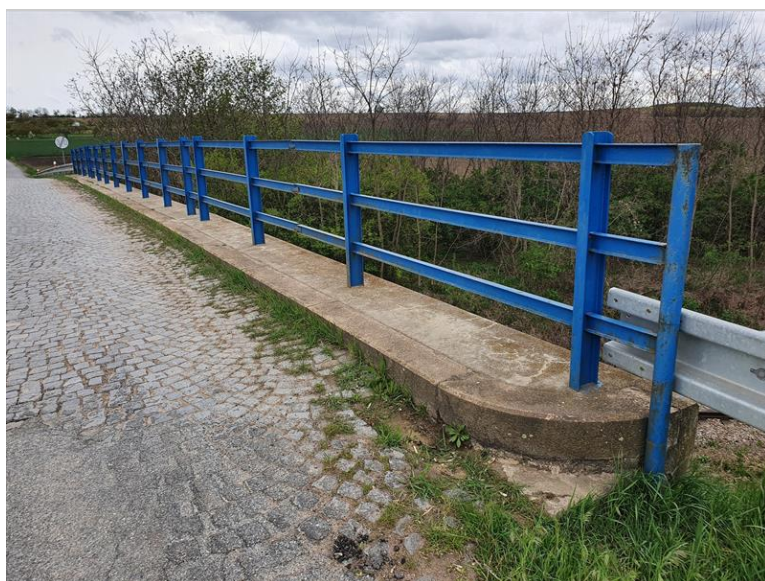
Pravá římsa

### 3.3 Římsy, obrubníky, zálivky

Římsy s lokálními zvodněnými trhlkami, povrch lokálně rozrušený s odpadem, povrchová koroze spojovacích prostředků lícního plechu, zálivky bez zjevných závad

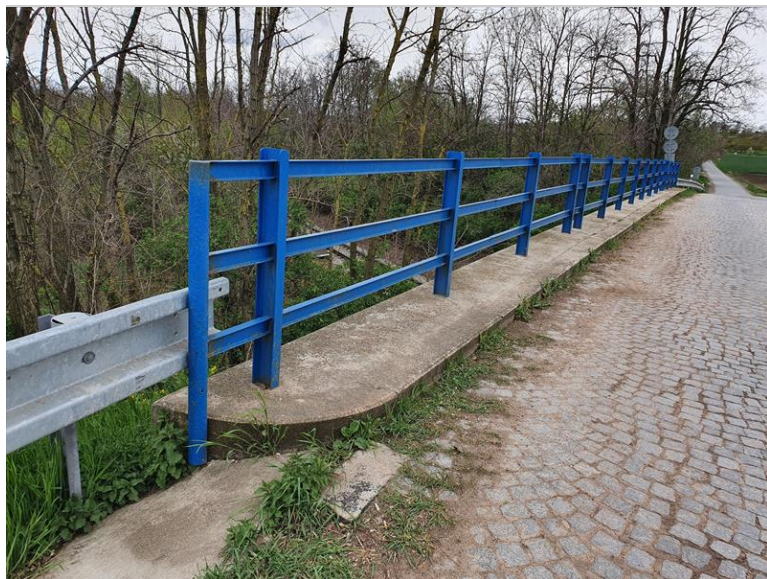
Levá římsa

### 3.3 Římsy, obrubníky, zálivky

Římsy s lokálními zvodněnými trhlinkami, povrch lokálně rozrušený s odpadem povrchová koroze spojovacích prostředků lícniho plechu, zálivky bez zjevných závad

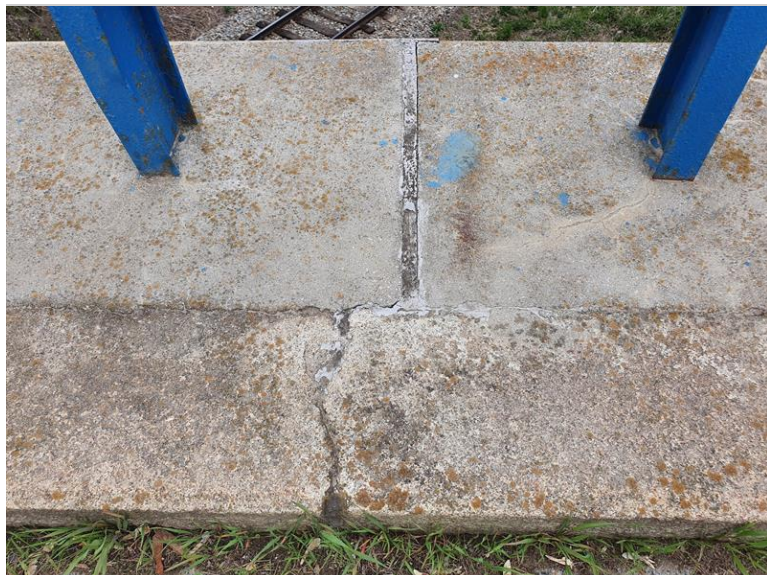
Dilatace římsy

### 2.3 Mostní závěry

Nefunkční hydroizolační funkce závěrů.

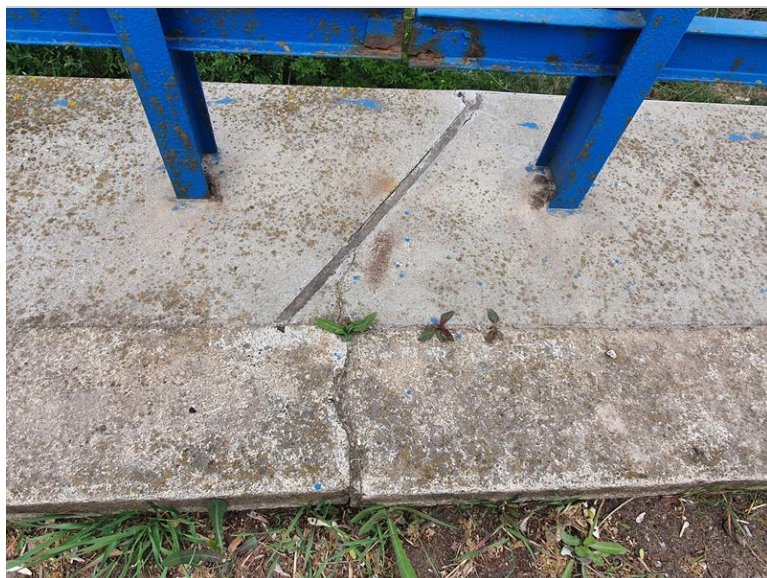
Dilatace římsy nad MZ

### 2.3 Mostní závěry

Nefunkční hydroizolační funkce závěrů.

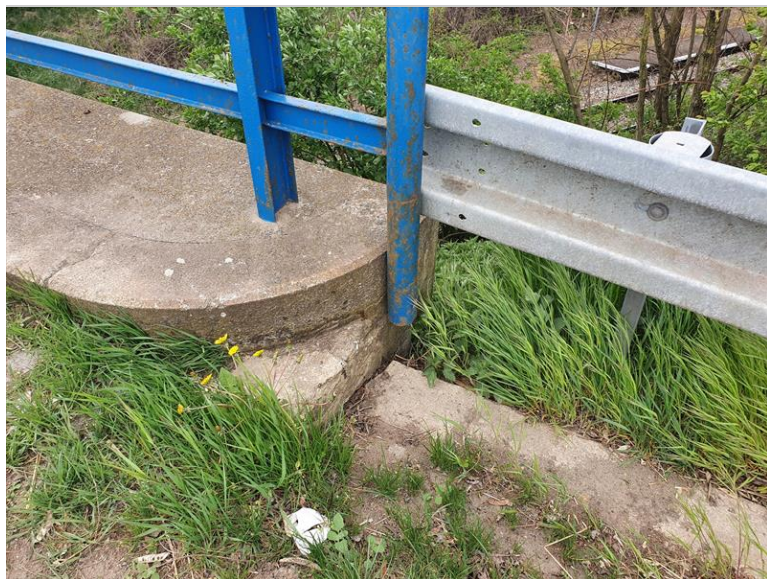
Přechod svodidla a zábradlí na mostě

#### 4.8 Odvodnění

Na koncích říms vyplavené krajnice

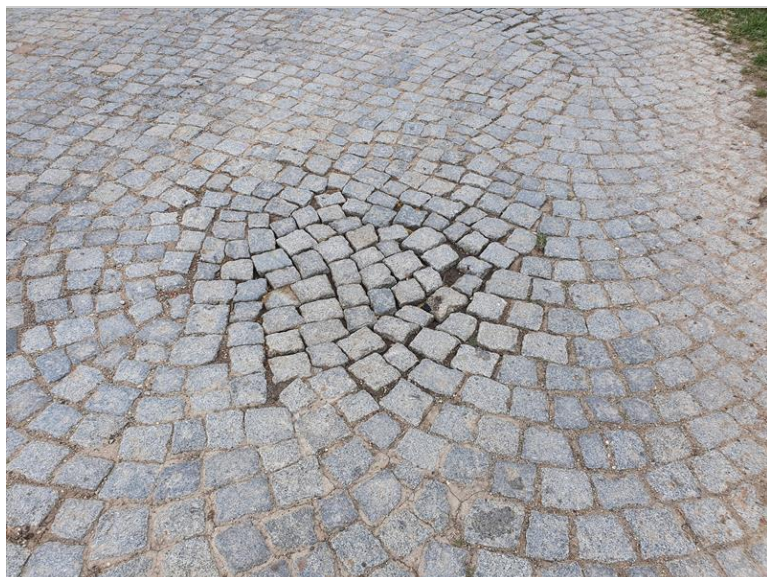
Rozvolněná vozovka na mostě.

#### 3.1 Vozovka

Vozovka nerovná, předmostí pokleslá, patrné lokální poklesy i na mostě, spáry částečně vyplaveny, kostky se rozvolňují, u obrub nečistoty a vegetace.

[3]	2.1	Nosná konstrukce	Zařadit do plánu oprav na výměnu mostovky s případným využitím hlavních nosníků, kompletní výměna nevyhovujícího mostního svršku.
-----	-----	------------------	-----------------------------------------------------------------------------------------------------------------------------------

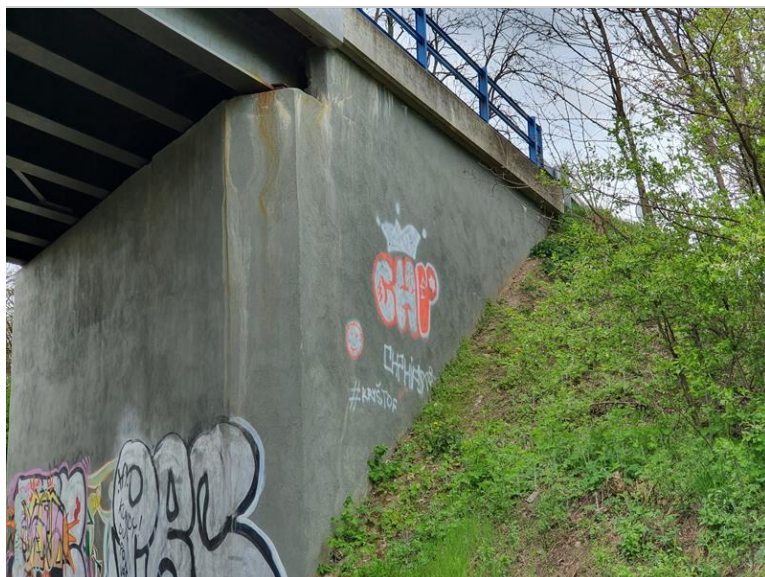
Křídlo 2P

**1.2 Mostní podpěry křídla a čelní zdi**  
Opěry i křídla po sanaci, trhlinky, protékání,  
potečený líc opěr z ÚP, grafity v líci.

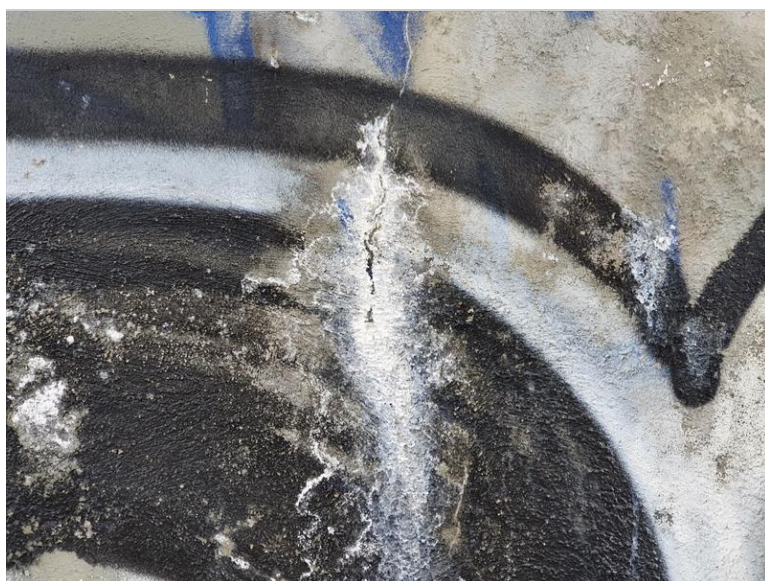
Inkrustace na OP1

**1.2 Mostní podpěry křídla a čelní zdi**  
Opěry i křídla po sanaci, trhlinky, protékání,  
potečený líc opěr z ÚP, grafity v líci.

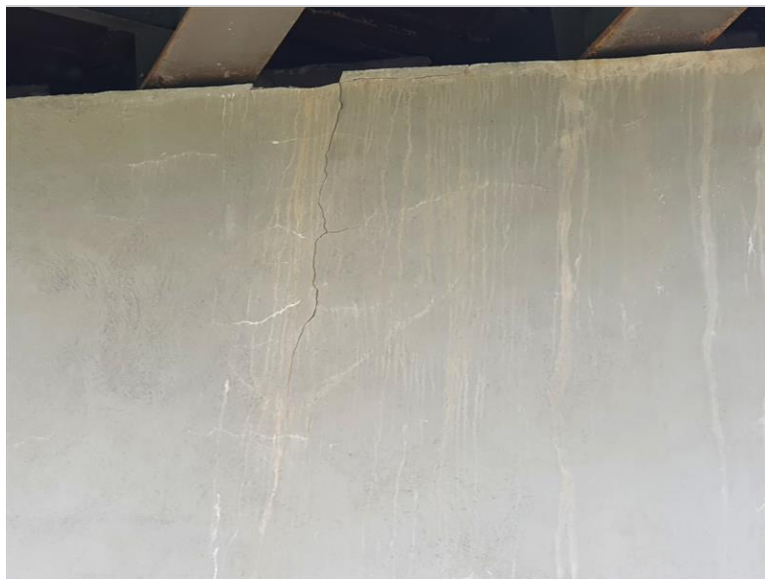
Trhlina na OP2

### 1.2 Mostní podpěry křídla a čelní zdi

Opěry i křídla po sanaci, trhlinky, protékání, potečený líc opěr z ÚP, grafity v líci.

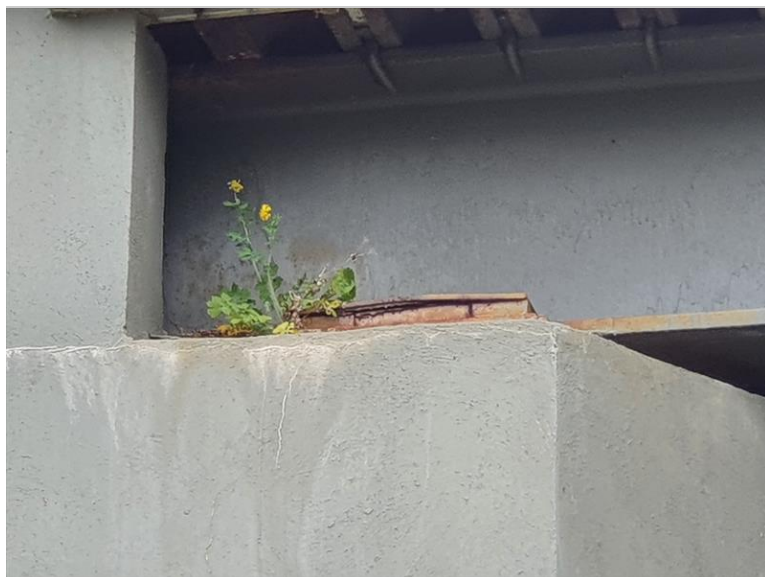
Koroze desek uložení

### 2.2 Ložiska, klouby

Krajní desky laminárně korodují.

[1]	2.2	Ložiska, klouby	Provést nátěr krajních desek.
[2]	4.2	Zábradlí	Doplnit svislou výplň zábradlí popř. provést jeho výměnu.

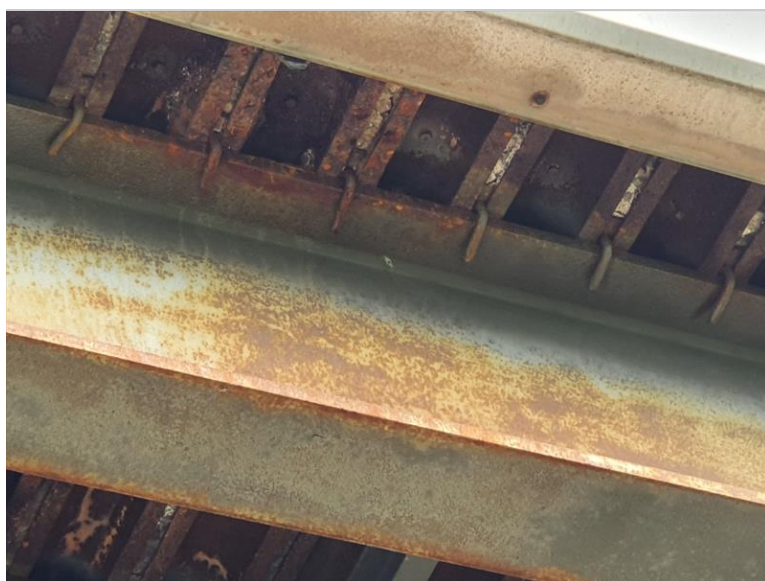
Koroze nosniku NK i profilů mostovky

### 2.1 Nosná konstrukce

Ocelové I nosníky, podélné ztužení a příčníky známky začínající koroze, ZORÉS profily mostovky plošně povrchově korodují a vykazují stopy po zatékání

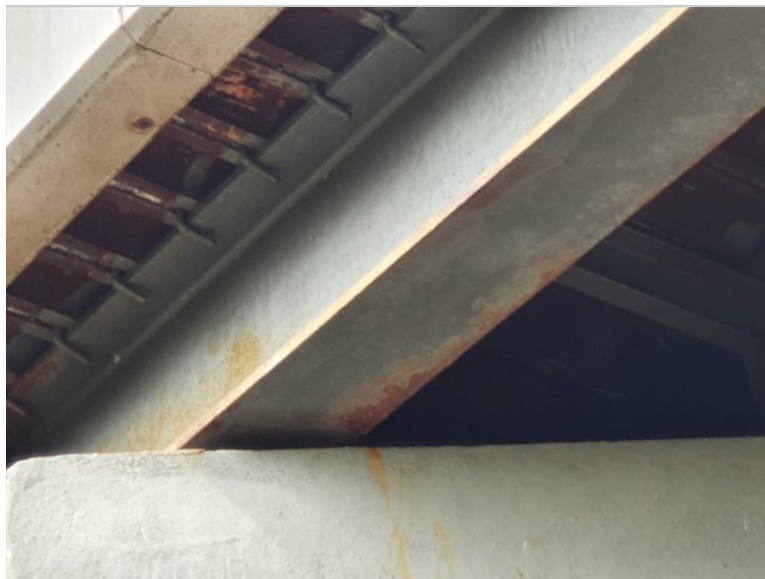
Koroze nosníku NK i profilů mostovky

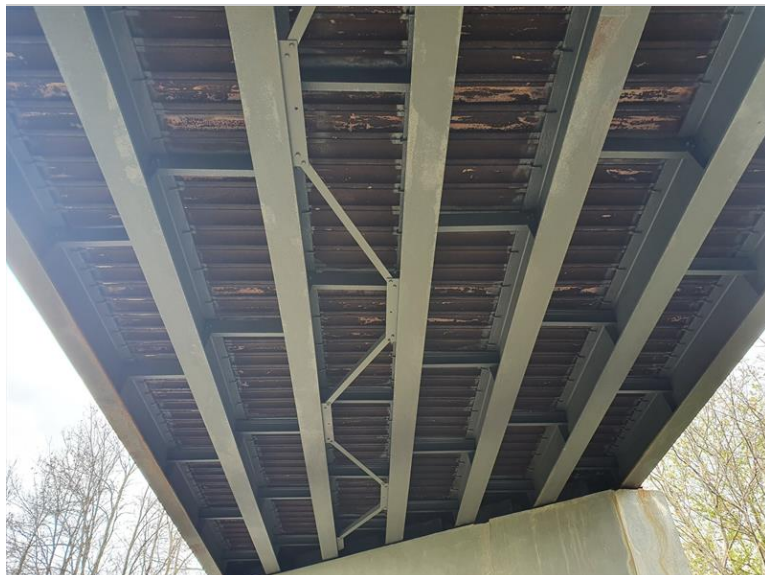
Podhled NK od OP1

### 2.1 Nosná konstrukce

Ocelové I nosníky, podélné ztužení a příčnický známky začínající koroze, ZORÉS profily mostovky plošně povrchově korodují a vykazují stopy po zatékání

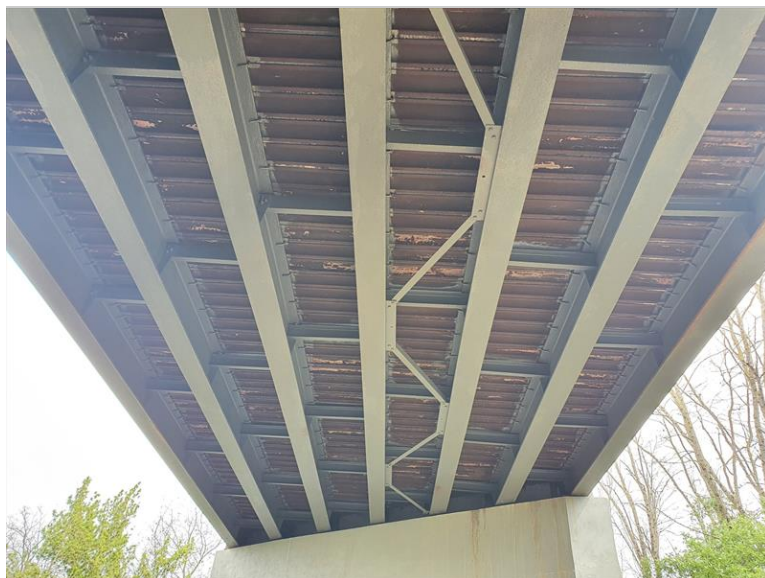
Podhled NK od OP2

### 2.1 Nosná konstrukce

Ocelové I nosníky, podélné ztužení a příčnický známky začínající koroze, ZORÉS profily mostovky plošně povrchově korodují a vykazují stopy po zatékání
