# **Most 4191-1**

Most přes Litavu ve Slavkově u Brna

## **HLAVNÍ PROHLÍDKA**

Datum provedení prohlídky: 21.6.2022

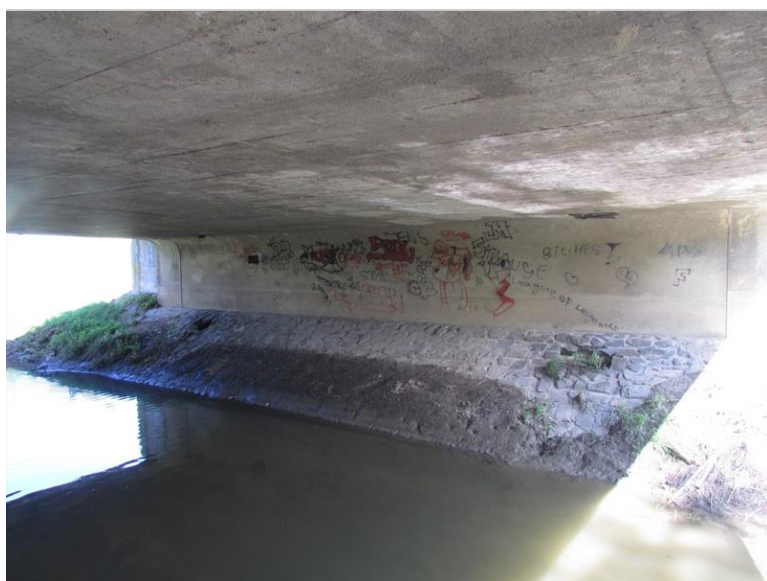
Pohled na opěru OP2

- [1.1] 1.2 Mostní podpěry křídla a čelní zdi V líci obou stojek místy drobné trhlinky, místy zvodnělé. Na líci obou opěr mokré mapy s drobnými výluhy. Lící plochy spodní stavby znečištěny sprejery. V omítce křídel trhliny, drobně zvodnělé.

| [5] 1.2 | Mostní podpěry křídla a čelní zdi | po provedení rekonstrukce mostního svršku a nové celoplošné izolace sanovat spodní stavbu |

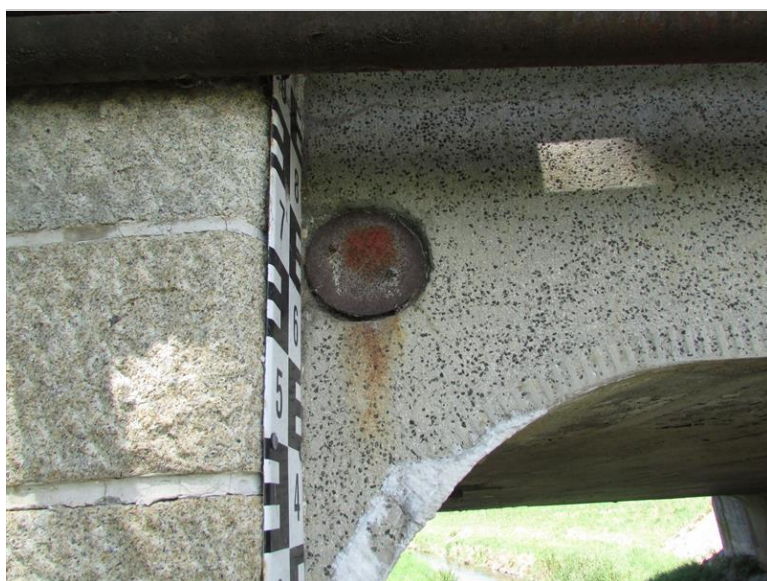
Otvor stálého zařízení na OP1

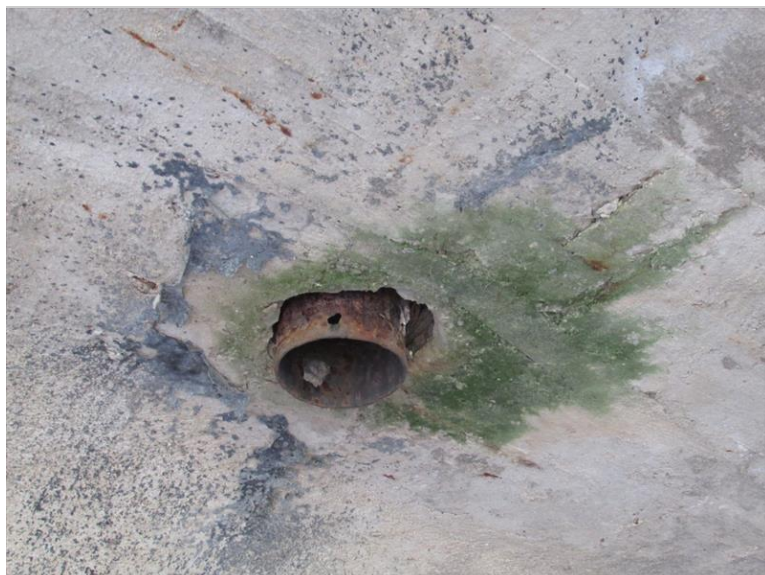
Koroze svislého svodu odvodnění

[2]	3.1	Vozovka	Opravit trhliny ve vozovce.
[3]	4.8	Odvodnění	čistit odvodňovače

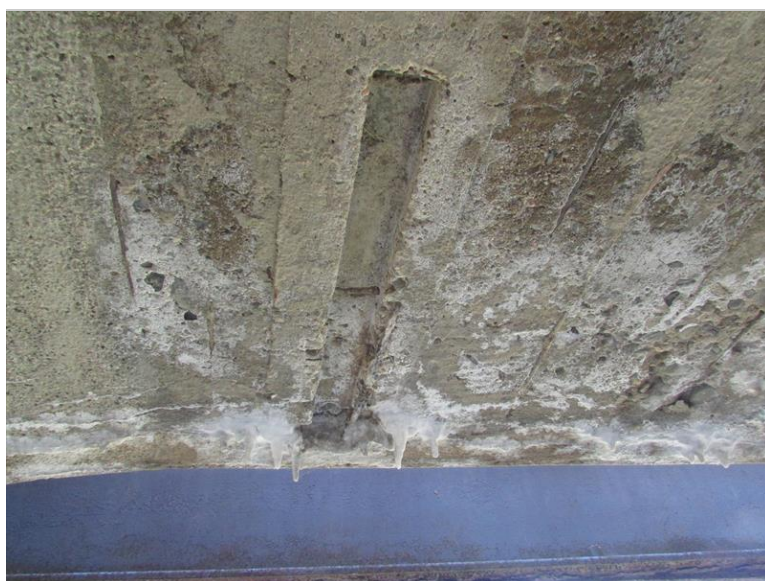
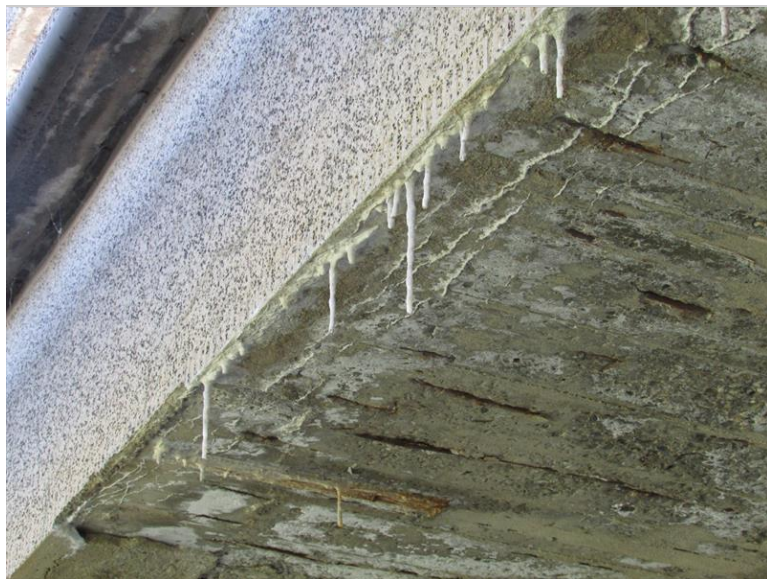
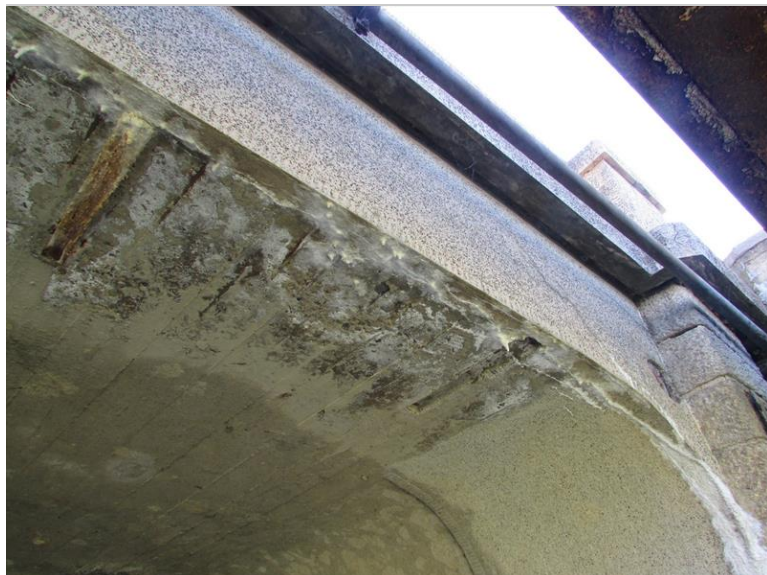
- [2.1] 2.1 Nosná konstrukce Nosná konstrukce zamáčena z pod římsy a na pohledu v krajních částech. Na podhledu odpadá krycí beton, obnažená výztuž koroduje. Omítka na bocích NK s trhlínami, lokálně silně zvodnělými a silnými vápennými výluhy. Na návodní straně lokálně odpadá omítka.

Krápníky na podhledu NK

| [6] 2.1 | Nosná konstrukce | Opravit projevené poruchy bez odstranění jejich příčin nemá smysl. Proto doporučuji zahájit projektovou přípravu celkové rekonstrukce mostu, jenž bude řešit zejména výměnu izolace, mostního svršku a sanaci nosné konstrukce. |

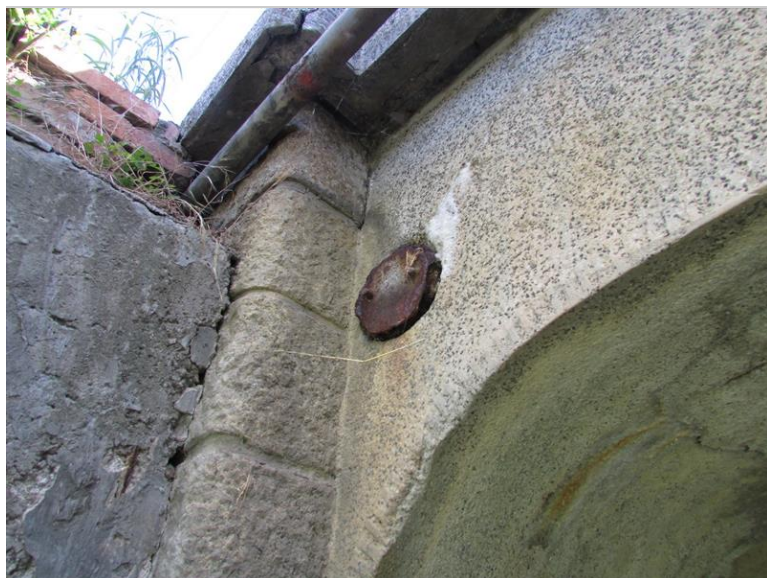
Koroze poklopu stálého zařízení

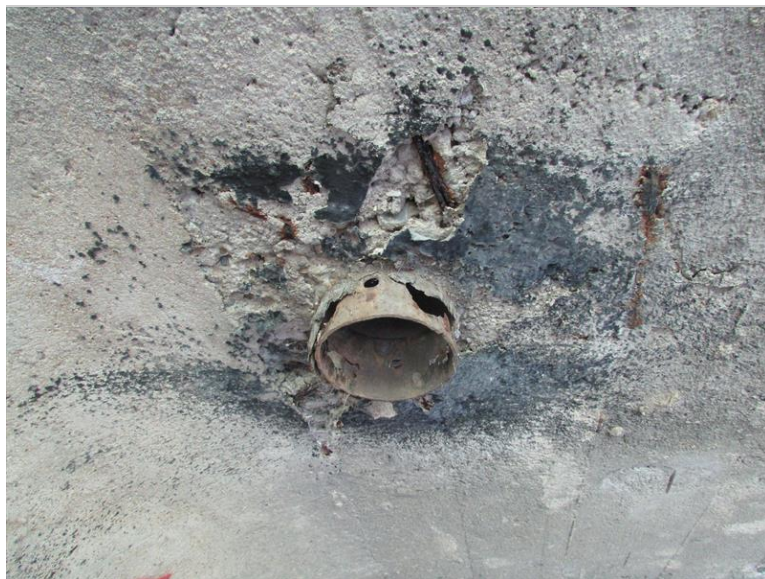
Koroze svislého svodu odvodnění, degradace betonu a koroze výztuže v okolí.

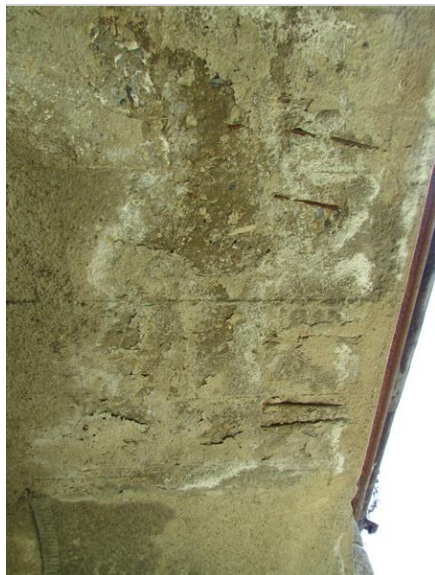
Degradace betonu na pohledu NK vlivem vlhkosti

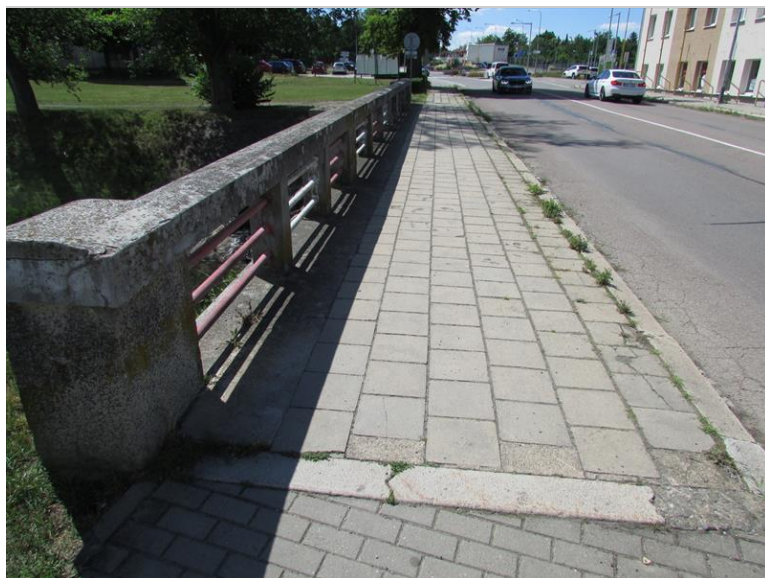
Pravý chodník

[3.2]	3.2	Chodníky	Dlažba chodníků mírně zvlněná a místy popraskaná.. Obruba místy pootočena. Ve spárách uchycená vegetace.
[3.3]	3.3	Římsy, obrubníky, zálivky	Omítka říms na boku popraskaná, místy se zavlhnutím a výluhy.
[3.4]	3.5	Izolační systém NK	Hydroizolace mostu v ploše bez závad, poruchy v krajních částech kde izolace provedena není.
<b>4. Vybavení</b>			
[4.1]	4.8	Odvodnění	Silná koroze svislých svodů odvodňovačů. Vpusti částečně zaneseny.
[4.2]	4.2	Zábradlí	Zábradlí nenormové, svojí konstrukcí neodpovídá platným předpisům. Omítla zábradlí popraskaná. Nátěr ocelových madel popraskan, odlupuje se.
[4.3]	4.3	Dopravní značení, označení objektu	Dopravní značení, upravující zatížitelnost mostu, neodpovídá evidenci.
[4.4]	4.6	Území pod mostem a přístup. cesty	Dlažby pod mostem se rozvolňují, vyplavené spárování a uvolňování jednotlivých kamenů. Kaverna u OP2 vlevo.

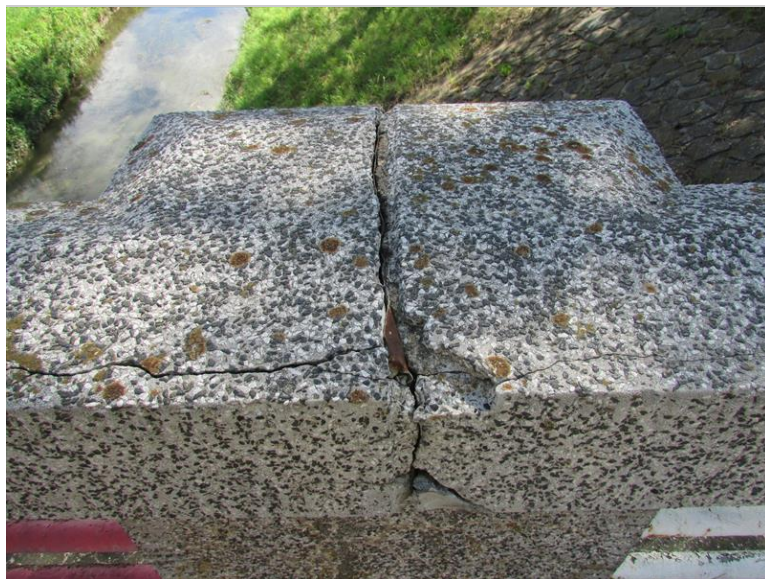
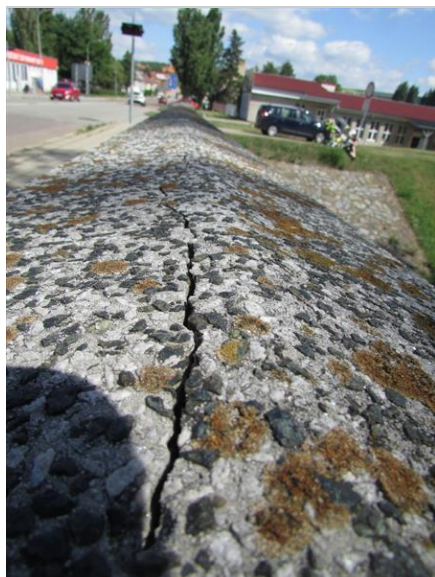
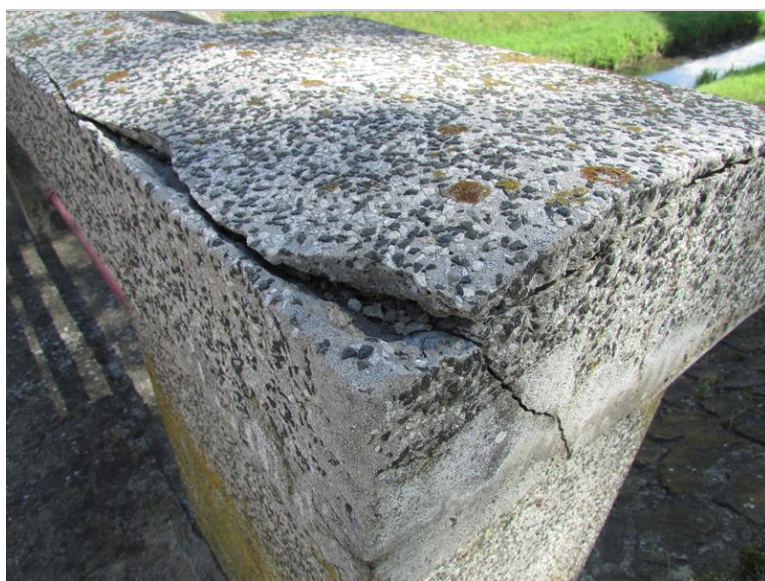
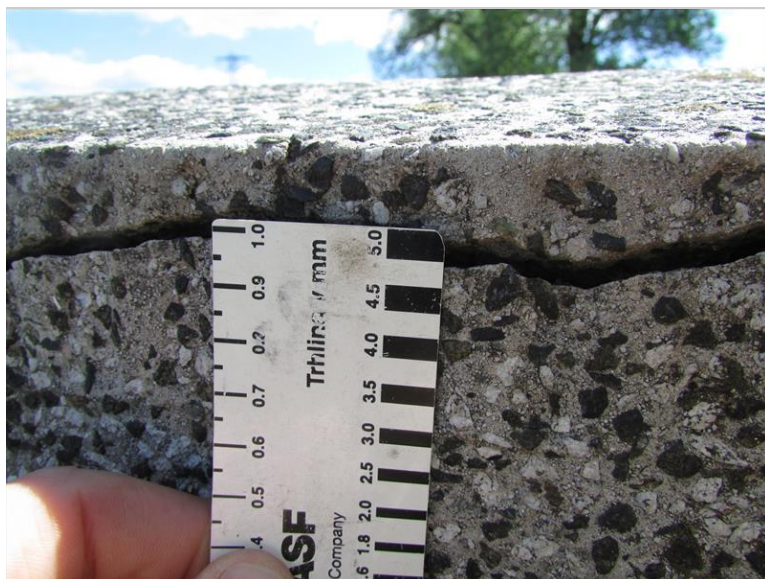
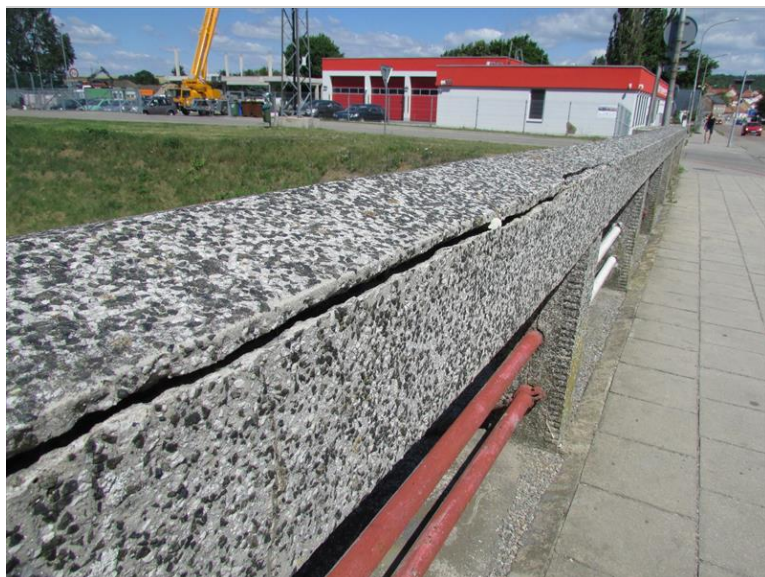
Trhliny v zábradlí

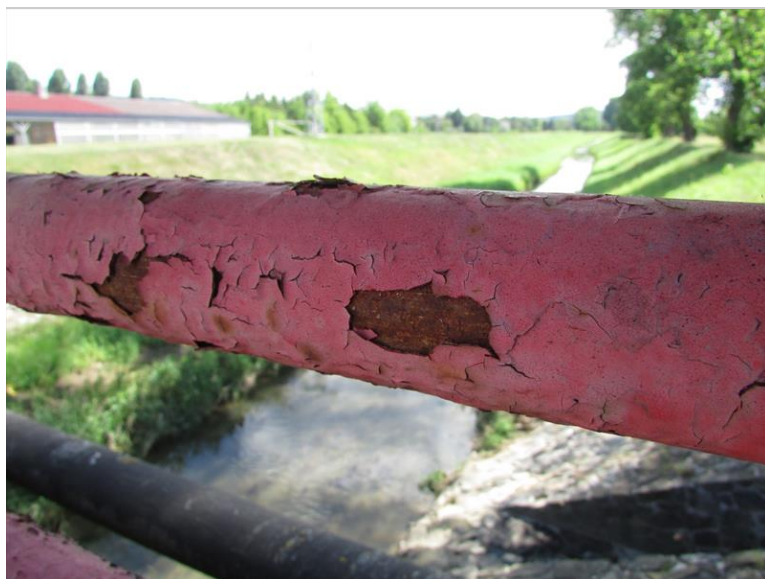
Koroze zábradlí

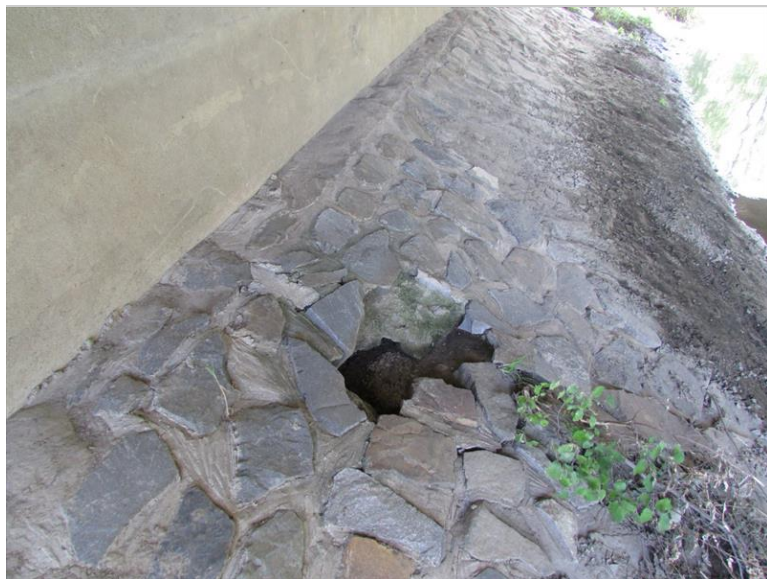
Rozpad v odláždění svahu pod mostem u OP2

[4]	4.6	Území pod mostem a přístup. cesty	Vyspravit opevnění opěr.
-----	-----	-----------------------------------	--------------------------
