Most 3744-11

Most přes Kořenecký potok v Kořenci

HLAVNÍ PROHLÍDKA

Datum provedení prohlídky: 16.7.2024

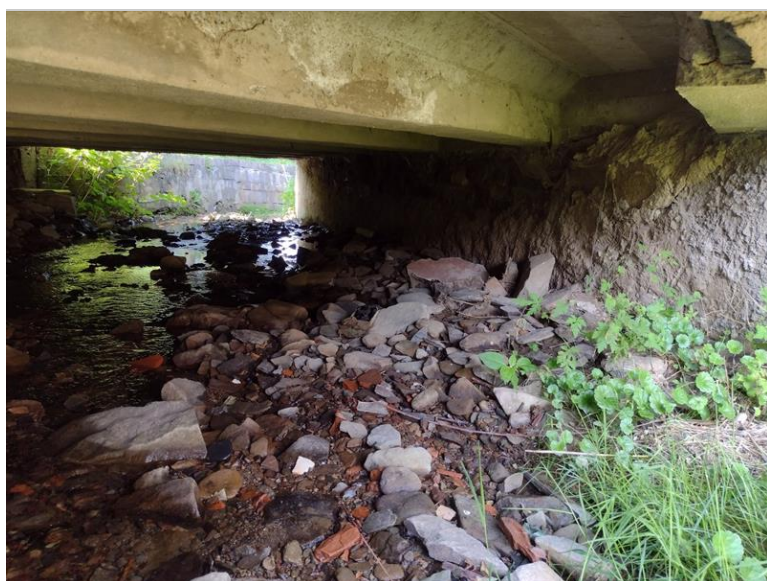
Pohled na opěru OP1

[1.1]	1.2	Mostní podpěry křídla a čelní zdi	Mostní opěry jsou celistvé, místy s torkretem. Chybí spárování. Celoplošně zvlhlé.
-------	-----	-----------------------------------	--

čelní zdi | Doplnit spárování |

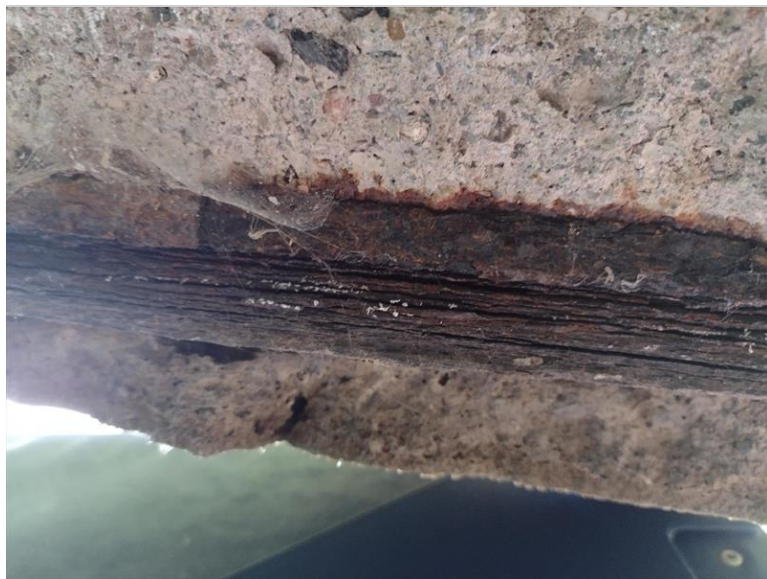
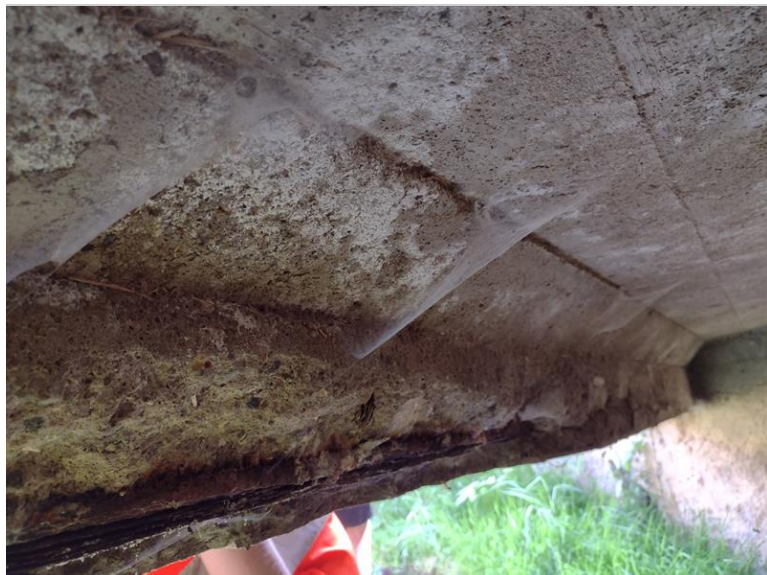
[2.1]	2.1	Nosná konstrukce	Nosná konstrukce má suchý podhled kromě povodního trámu, na který zatéká spárou u rozšířeného průřezu. Krajiní nosník na návodní straně má odpadenou krycí vrstvu a obnažený velmi silnou plátkovou korozi napadený ocelový nosník. Deska rozšíření s velmi silnými prúsaky.
-------	-----	------------------	--

Odpadnutý beton krajního trámu - silná koroze zabetonovaného válcovaného profilu

| [5] | 2.1 | Nosná konstrukce | Sanovat podhled NK (po provedení nové celoplošné izolace - zejména nad pravou rozšířenou částí). |

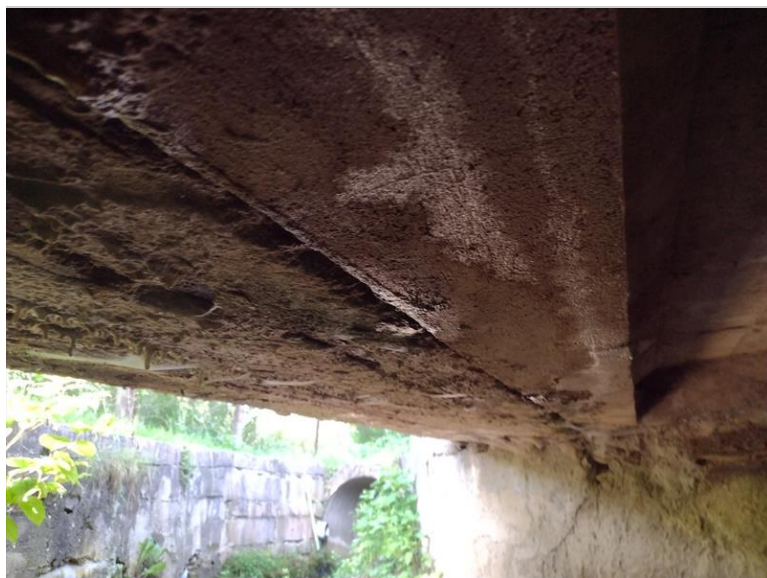
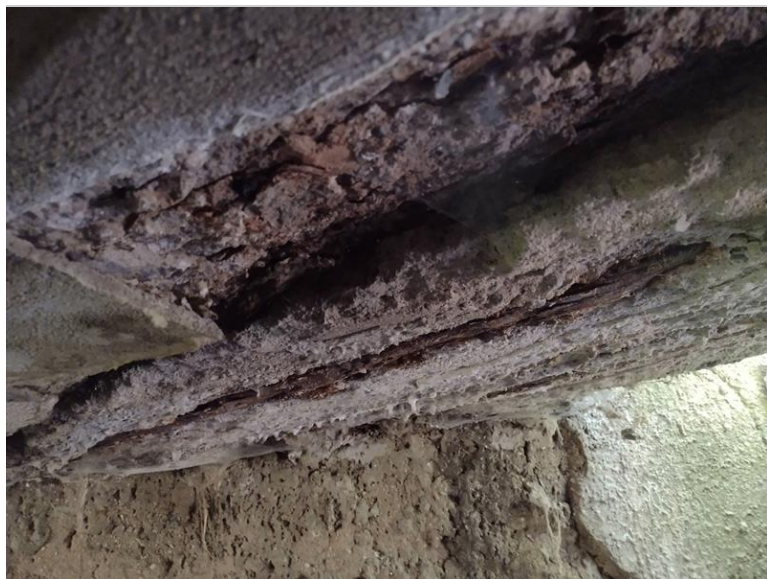
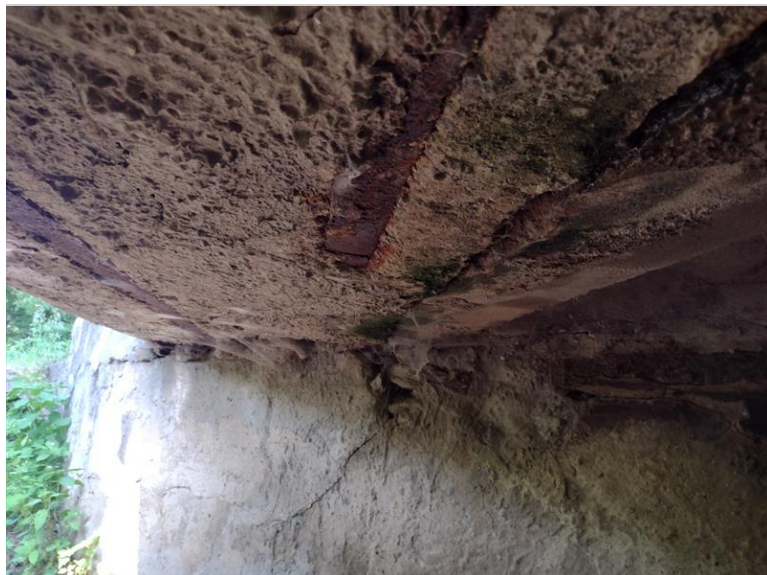
Podhled NK

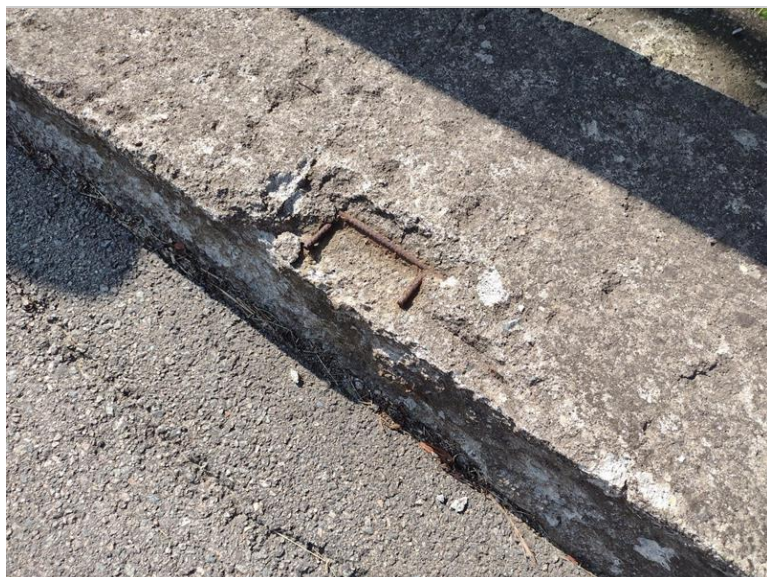
Pravá římsa a pozůstatek sloupku zábradlí

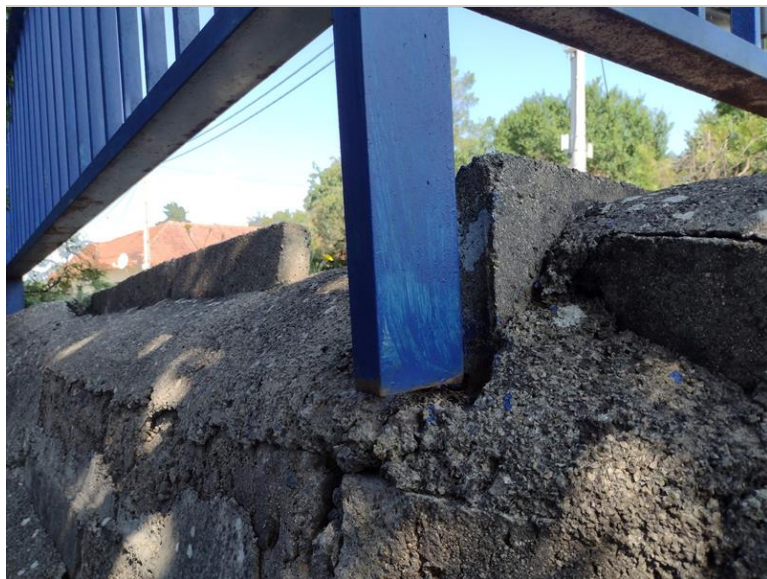
[4.1]	4.2	Zábradlí	Zábradlí na mnoha místech s poškozenou PKO. Na pár místech je zábradlí zcela prokorodováno. Sloupek zábradlí před mostem vpravo je zcela uvolněný.
[4.2]	4.3	Dopravní značení, označení objektu	Chybně osazené značky zatížitelnosti - neodpovídají údajům v evidenci.

Volný sloupek zábradlí na pravé straně před mostem

| [3] | 4.2 | Zábradlí | Opravit prokorodované prvky zábradlí (výměnou), opravit PKO, ukotvit uvolněný sloupek před mostem vpravo. |

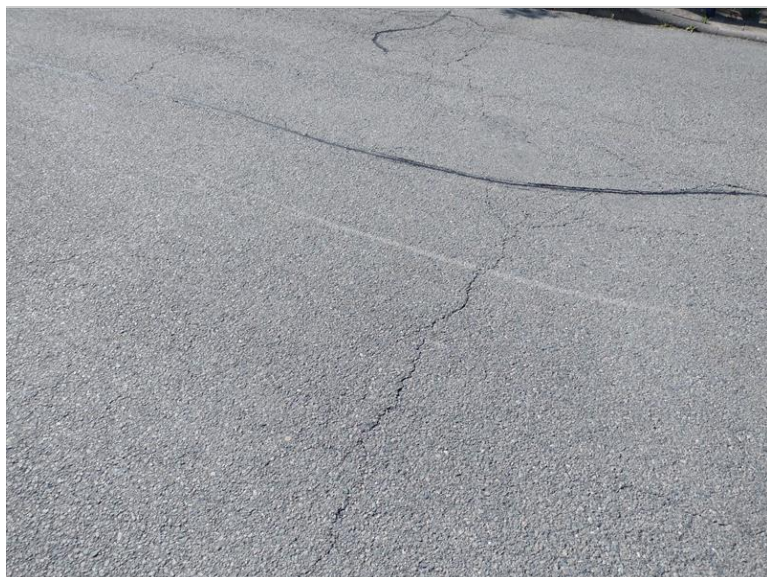
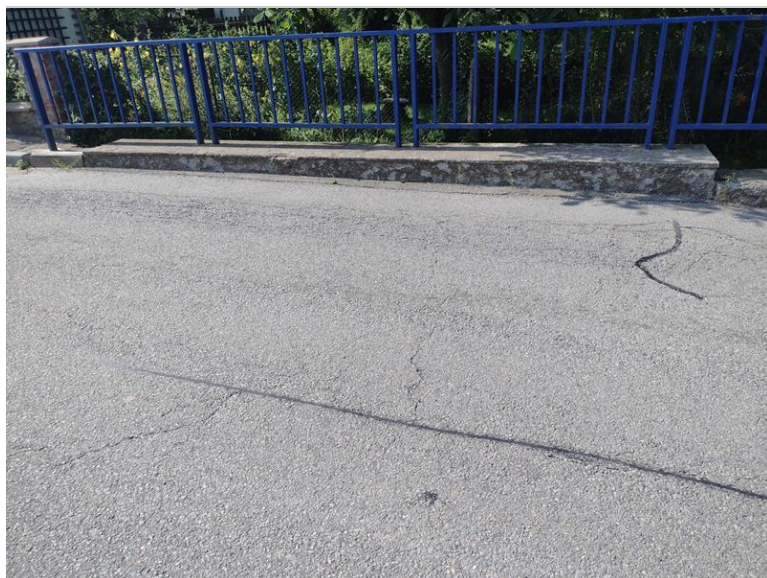
[3.1]	3	svršek	Výška říms proměnná. Vozovka se síťovými trhlkami.
-------	---	--------	--

Trhliny ve vozovce

| [2] | 3 | svršek | Opravit trhliny ve vozovce asfaltovou zálivkou |

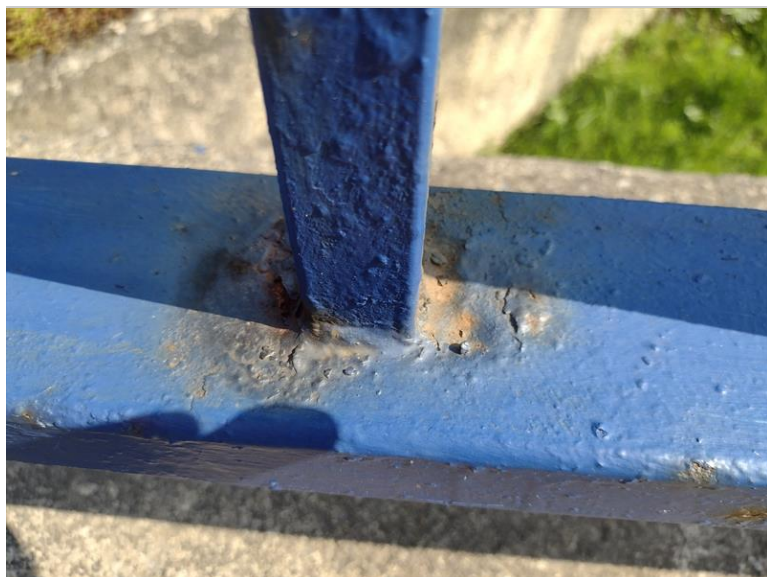
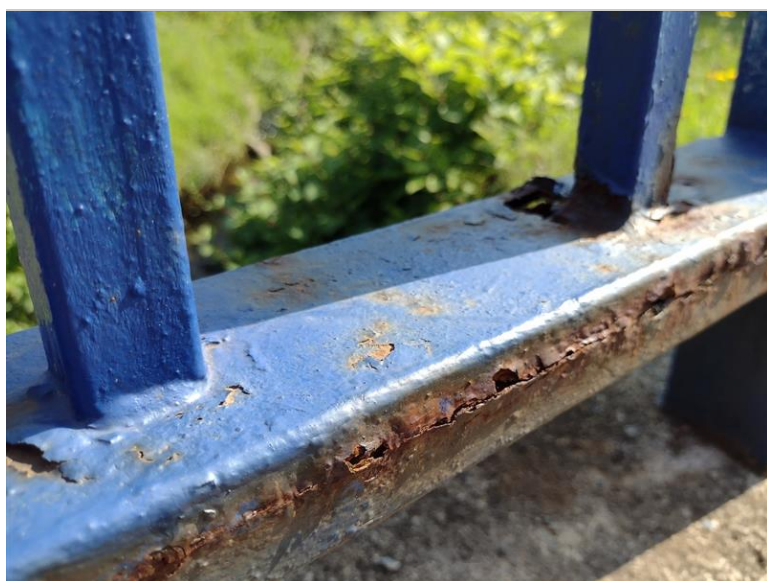
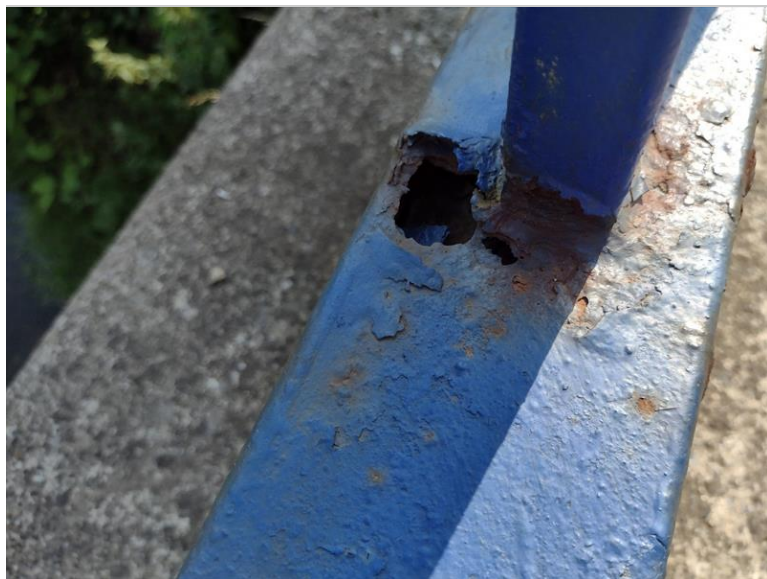
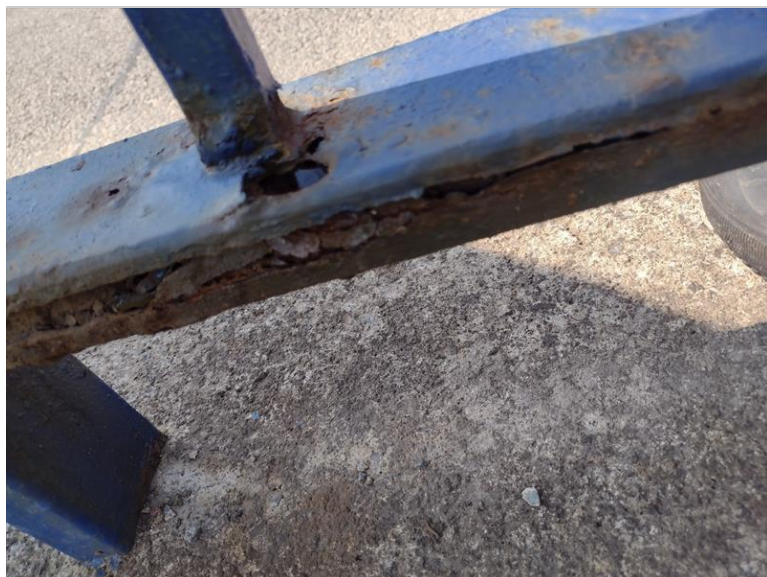
Koroze zábradlí

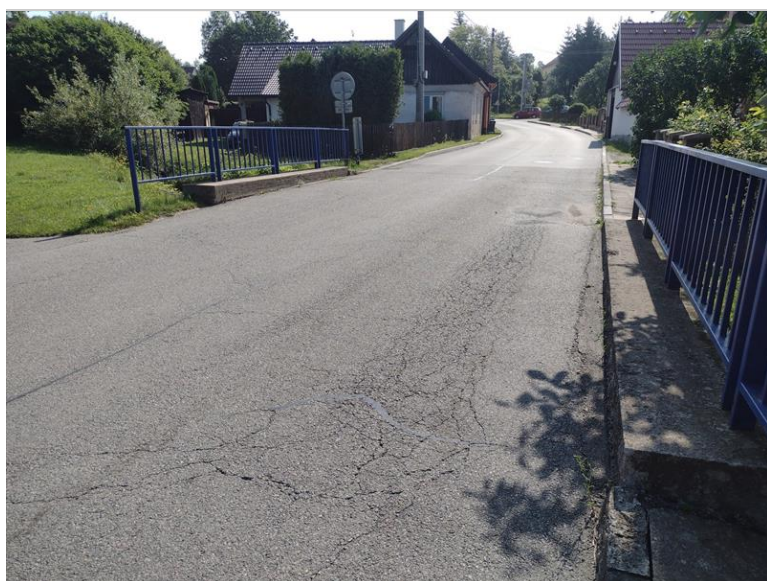
Vozovka na mostě - s trhlinami

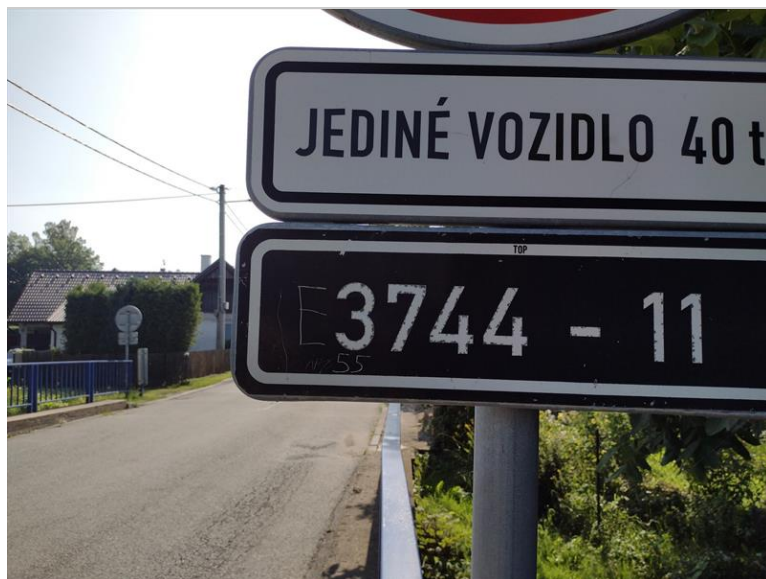
Poškozená tabulka s ev.č. mostu u OP1
