# **Most 3971-1**

Most přes Skaličku před Oleksovicemi

## **PRVNÍ HLAVNÍ PROHLÍDKA**

Datum provedení prohlídky: 2.12.2024

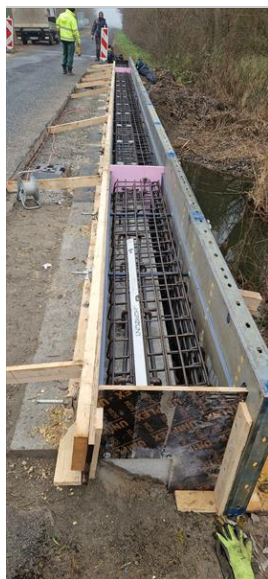
výztuž nových říms

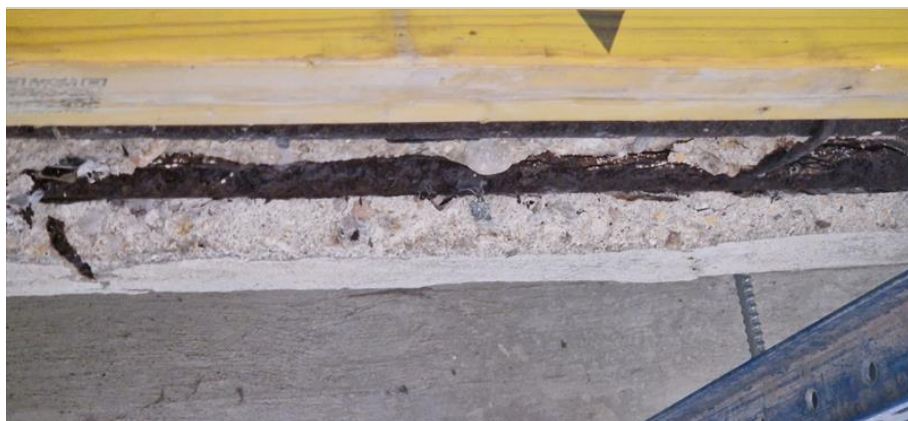
stav výztuže NK před revitalizací

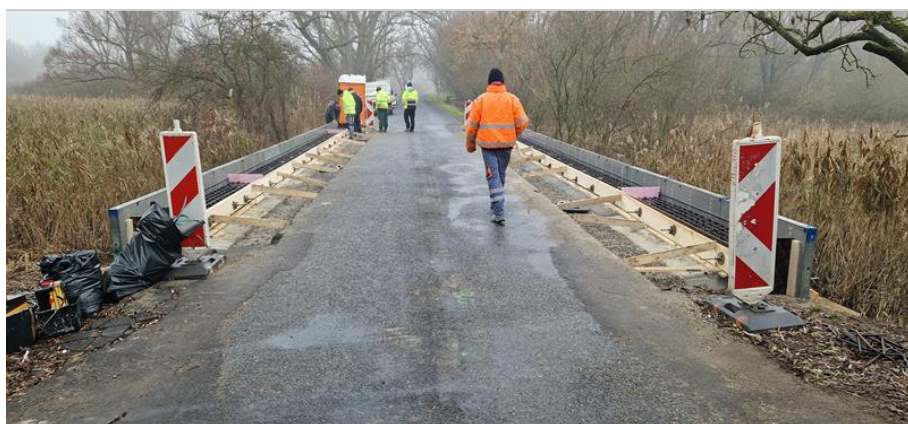
těsně před betonáží říms

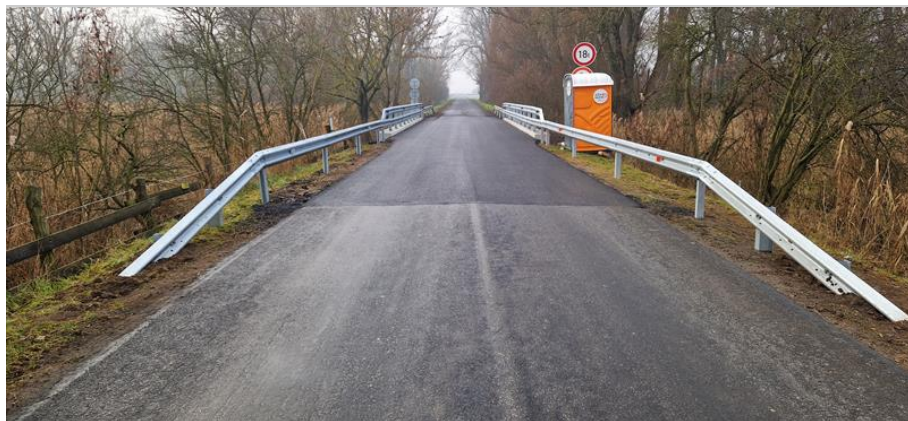
a nahoře na mostě vše hotovo

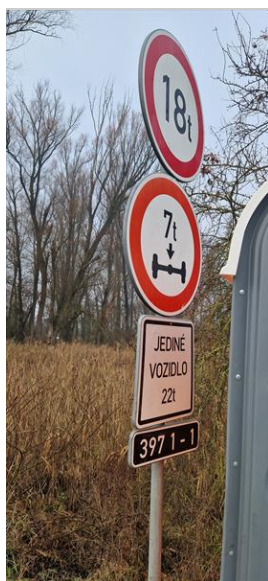
značky v pořádku

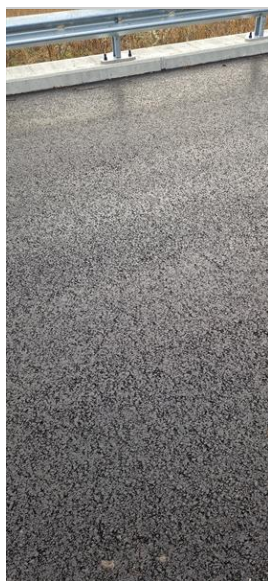
tady bude prořízlá spára

| [3] | 3.3 | Římsy, obrubníky, zálivky | dokončit zálivky dle PD |

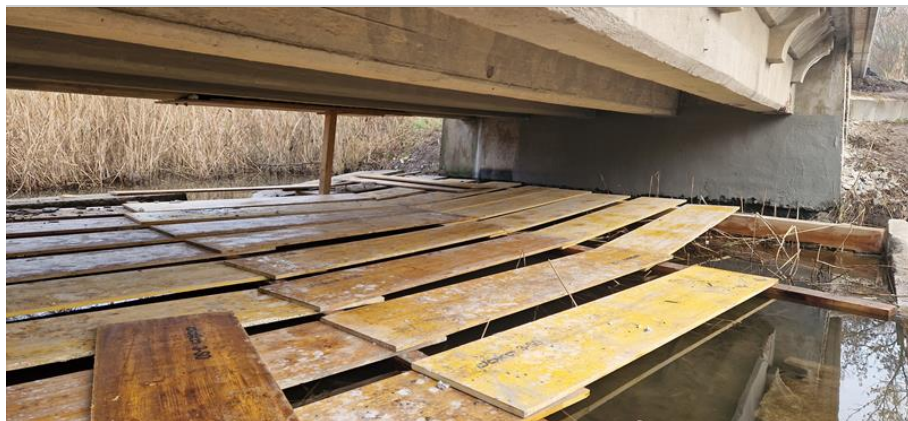
podhled NK a povrch opěr ještě čeká oprava

| [1] | 1.2 | Mostní podpěry křídla a čelní zdi / Opěry | dokončit úpravy povrchů opěr a křídel |

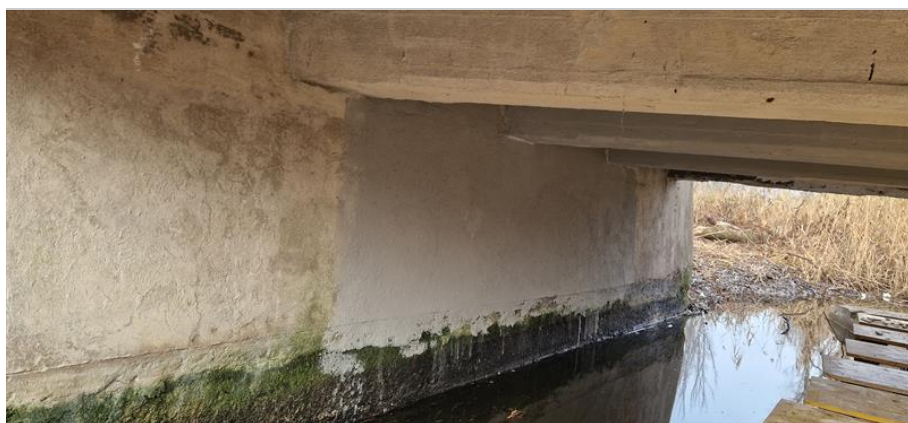
část povrchů již opravena

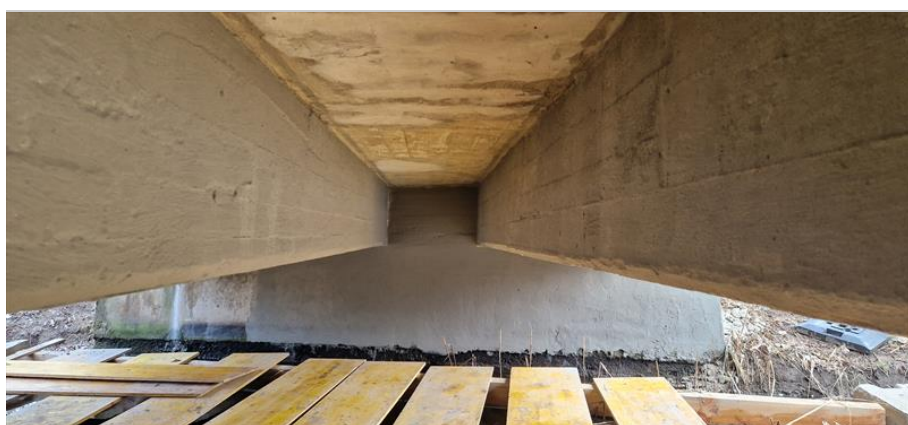
i některé trávy NK jsou už po revitalizaci

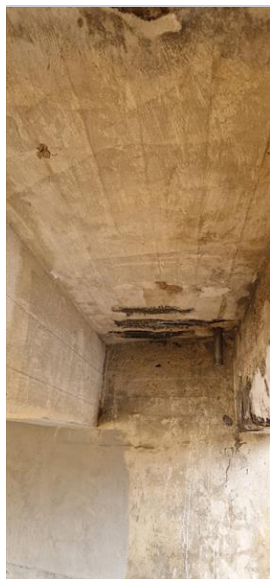
tady jsou nutné hlubší zásahy

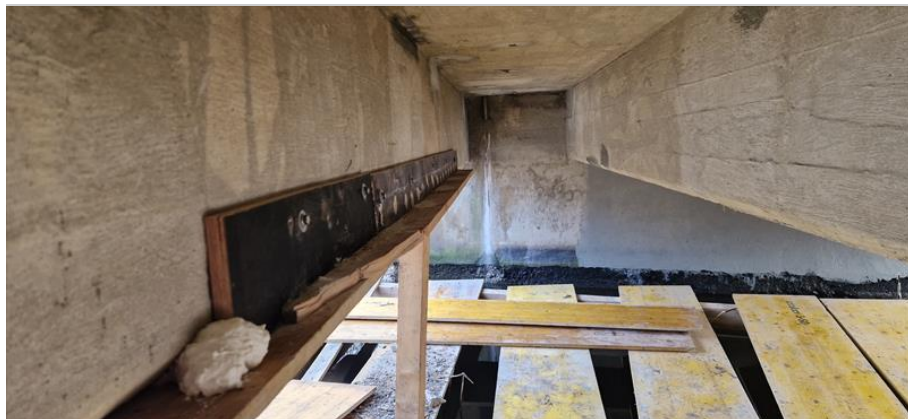
[2.1]	2.1	Nosná konstrukce / Pole	není ještě plně dokončena revitalizace spodní části desky mostovky a některých trámů
[2.2]	2.2	Ložiska, klouby	v pořádku

nejvíce práce potřebuje krajní trám vpravo

| [2] | 2.1 | Nosná konstrukce / Pole | dokončit revitalizaci nosné konstrukce |

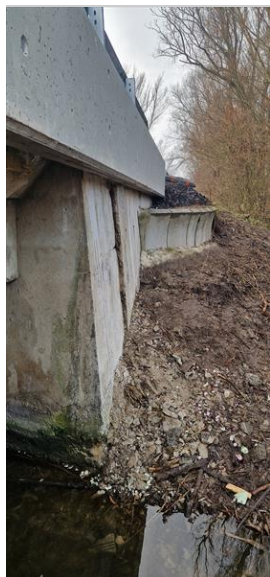
kolem mostu je chráněné území přírody

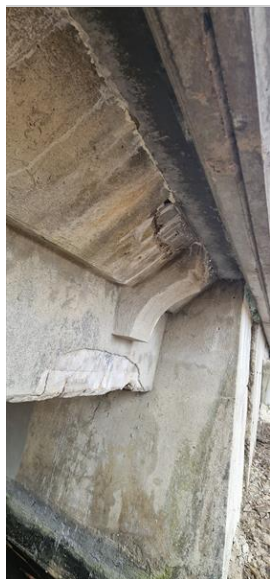
práce na NK je nutné dokončit

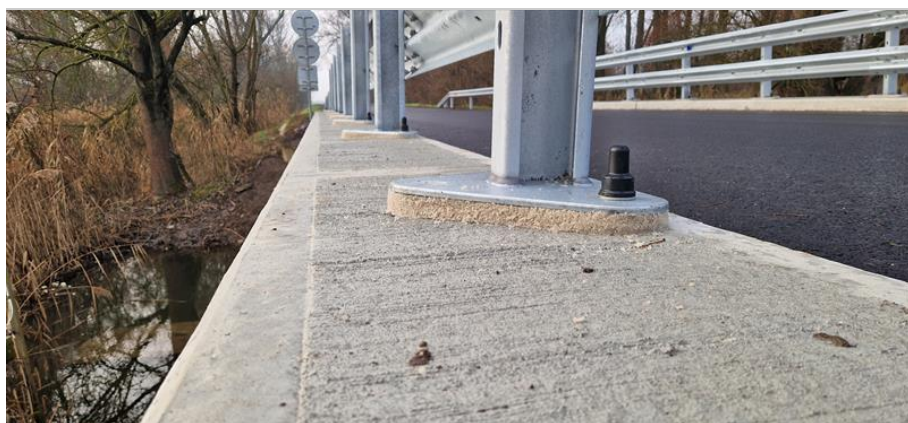
podlité kotevní svodidel
