# **Most 432-029**

Most přes Kyjovku v Bohuslavicích

## **PRVNÍ HLAVNÍ PROHLÍDKA**

Datum provedení prohlídky: 14.5.2024

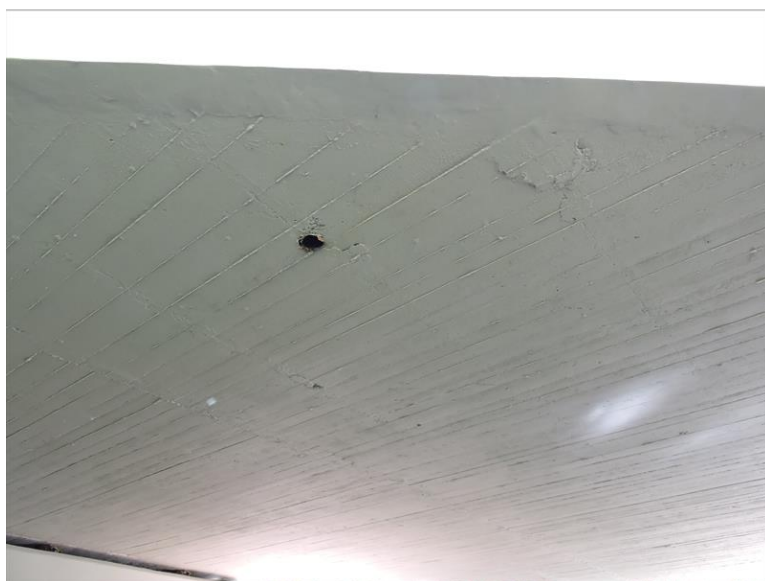
[2.1] 2.1 Nosná konstrukce Provedena sanace, podhled NK bez závad.

DSCN9617.JPG  
Podhled na NK

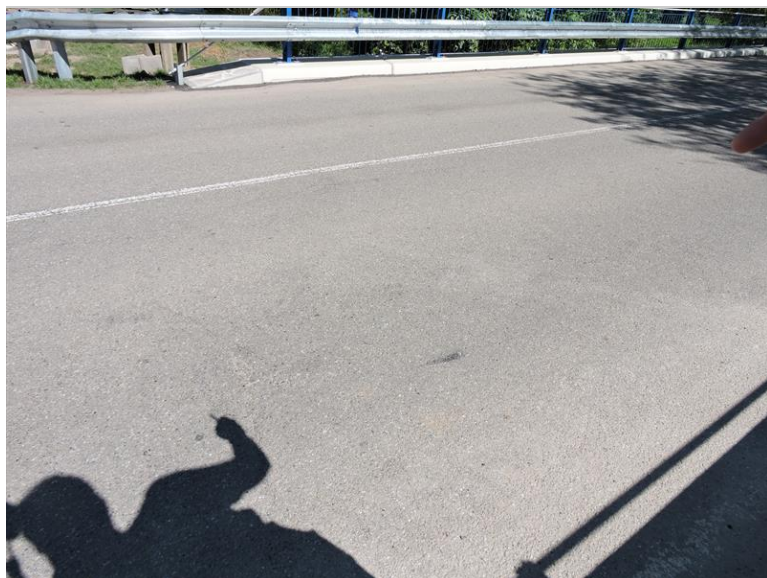
DSCN9671.JPG

[2.3] 2.3 Mostní závěry V době 1. HPM bez zjevných závad.  
Nejsou provedeny řezané spáry ve vozovce nad mostními závěry.

### 2.3 Mostní závěry

Nejsou provedeny řezané spáry ve vozovce nad mostními závěry.

- [2] 2.3 Mostní závěry Proříznout a zatěsnit spáry nad mostními závěry.
- [3] 3.1 Vozovka Zatěsnit trhliny ve vozovce živичnou zálivkou.

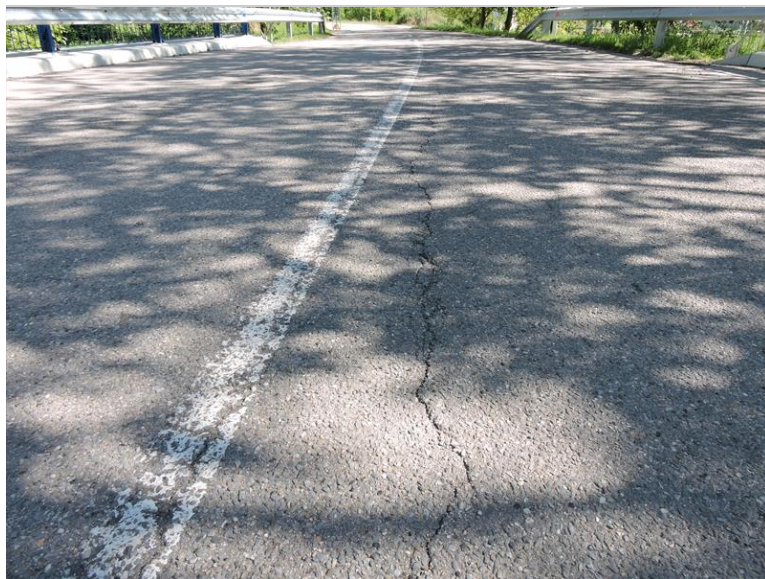
DSCN9672.JPG

[3.1] 3.1 Vozovka Podélné trhliny ve vozovce.

### **3.1 Vozovka**

Podélné trhliny ve vozovce.
