# **Most 37419-2**

Most přes rameno Svitavy ve Svitávce

## **HLAVNÍ PROHLÍDKA**

Datum provedení prohlídky: 25.10.2022

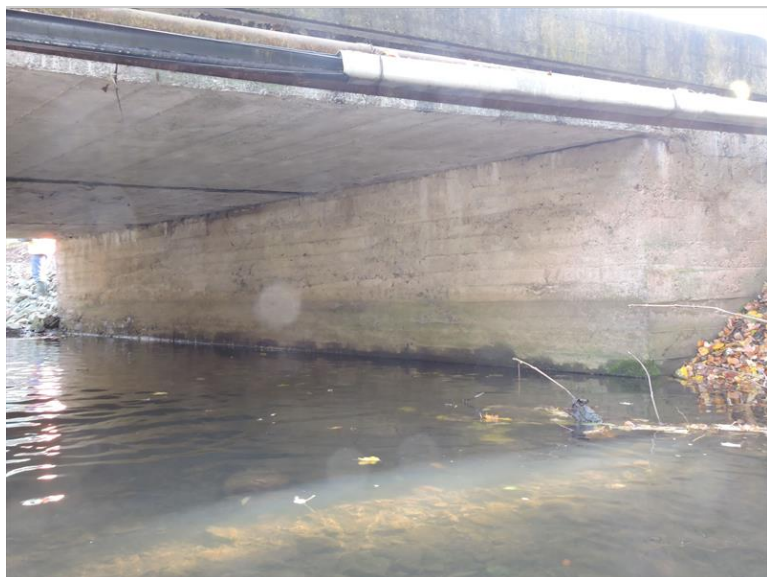
OP1

[1.1]	1.1	Základy mostních podpěr a křídel	Nebyly pozorovány závady způsobené poruchami základů.
[1.2]	1.2	Mostní podpěry křídla a čelní zdi	Povrch opěr se stopami po zatékání přes úložné prahy.

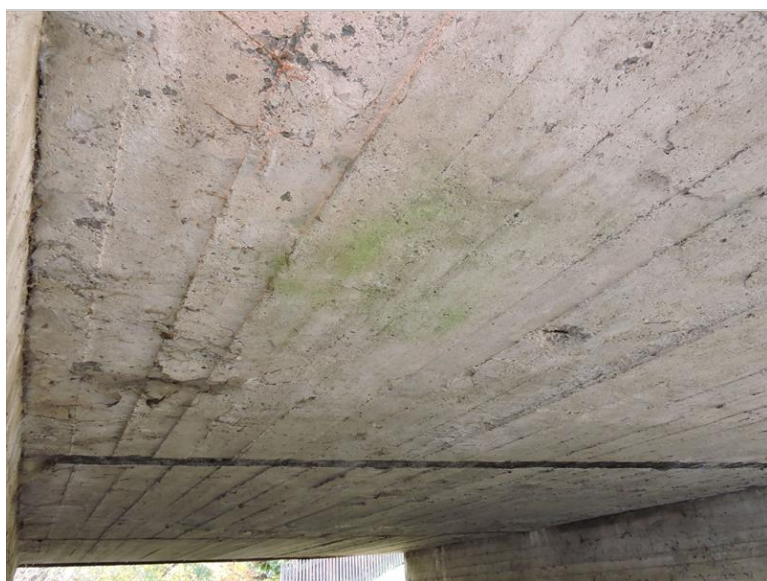
Podhled na NK

[2.1]	2.1	Nosná konstrukce	Na podhledu NK je na několika místech opadaná krycí vrstva s obnaženou korodující výztuží (vliv zatékání).
-------	-----	------------------	--

| [4] | 2.1 Nosná konstrukce | Sanovat podhled NK po provedení nové izolace. |
