**Diagnostika vozovky
Silnice II/381 Velké Němčice – Křepice
(km 14,560 – 16,941)**

**Zpráva pro
Správa a údržba silnic Jihomoravského kraje,
příspěvková organizace kraje
Žerotínovo náměstí 449/3, 602 00 Brno**

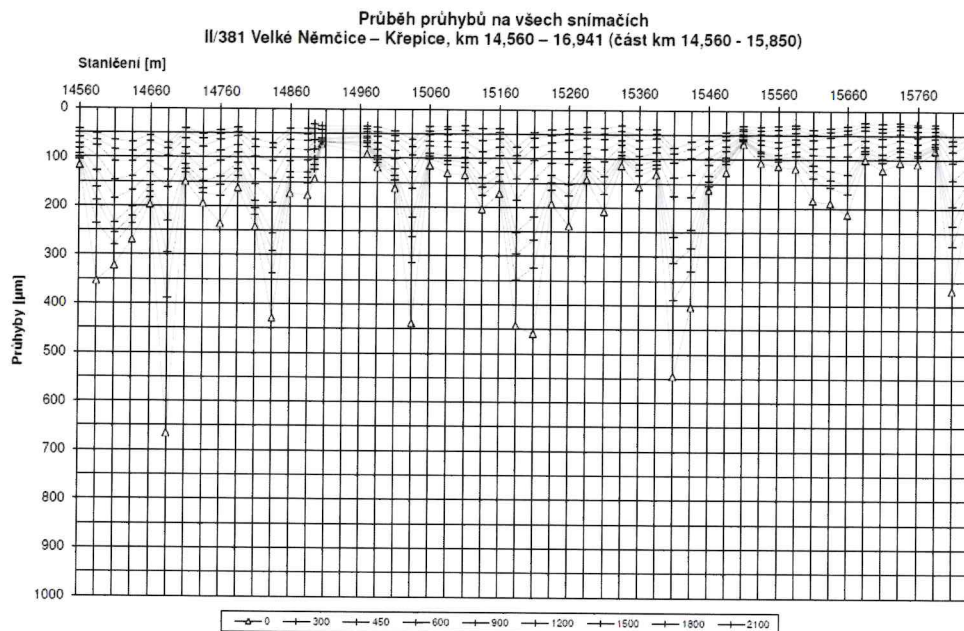
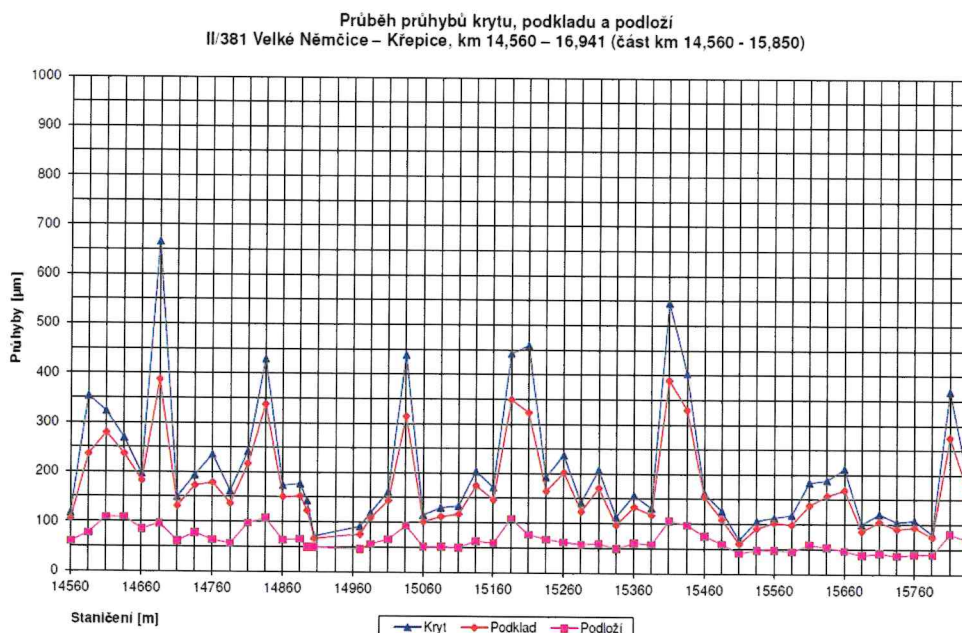
Průhyby vozovky zjištěné na snímači Y1 (tj. přímo v místě působení rázového pulzu) se pohybují od 68 do 666 μm , průměrně 209 μm . Grafické vyjádření průhybů na všech snímačích je znázorněno v následujících grafech.

- Asfaltové vrstvy – 594 až 11000 MPa, průměrně 8789 MPa.
- Podkladní vrstvy – 193 až 1200 MPa, průměrně 796 MPa.
- Podloží vozovky – 21 až 107 MPa, průměrně 43 MPa.

Únosnost vozovky je vyhovující. Teoretické zesílení vozovky se pohybuje od 0 do 50 mm (průměrně je nulové), zbytková životnost je 9 až 25 let (průměrně 25 let).

- **Km 14,560 – 15,850** – výměna krytových vrstev vozovky (TP 87, VTL 6) s provedením lokálních vysprávek po frézování. Frézováním se odstraní stávající krytové vrstvy poškozené trhlínami a nahradí se novými, lze očekávat dlouhodobou životnost. Variantní způsob opravy není pro tuto část úseku navržen.

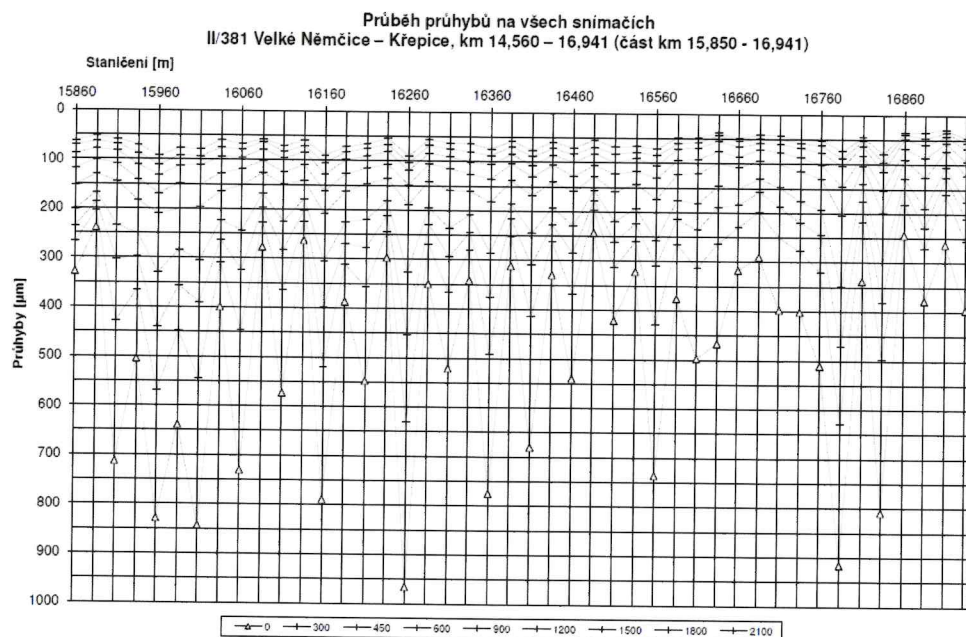
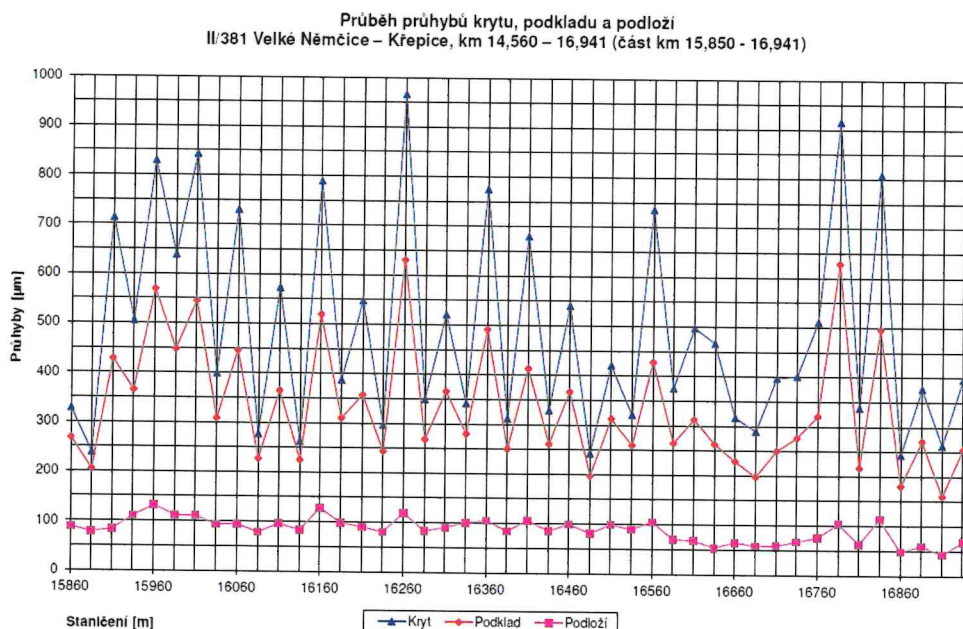
Průhyby vozovky zjištěné na snímači Y1 (tj. přímo v místě působení rázového pulzu) se pohybují od 239 do 966 μm , průměrně 486 μm . Grafické vyjádření průhybů na všech snímačích je znázorněno v následujících grafech.

- Asfaltové vrstvy – 451 až 11000 MPa, průměrně 2821 MPa.
- Podkladní vrstvy – 127 až 1200 MPa, průměrně 850 MPa.
- Podloží vozovky – 29 až 95 MPa, průměrně 44 MPa.

Únosnost vozovky je výrazně nehomogenní – vyhovující body střídají body, kde byl vyhodnocen havarijní stav, lepší únosnost vykazuje levá strana (což odpovídá i rozsahu porušení vozovky).

Teoretické zesílení vozovky se pohybuje od 0 do 120 mm (průměrně je 30 mm), zbytková životnost je 0 až 25 let (průměrně 16 let). V případě odděleného vyhodnocení obou jízdních pruhů jsou výsledky následující:

- **Varianta 1** – celková rekonstrukce vozovky. Oprava odpovídá zjištěné nedostatečné celkové skladbě stávající konstrukce vozovky, nevyhovující kvalitě stávajících asfaltových vrstev (nespojení, rozpady) a nehomogenní, resp. nevyhovující únosnosti. Celkovou rekonstrukcí lze docílit vybudování vozovky v souladu s platnými předpisy pro budování vozovek včetně případné úpravy šířkového a výškového uspořádání a dořešení řádného odvodnění komunikace.

- **Varianta 2** – oprava s využitím technologie recyklace za studena na místě (TP 87, VTL 11) a pokládka nových asfaltových vrstev. Recyklací se homogenizují stávající asfaltové vrstvy nízké kvality a připraví se podklad pro pokládku nových asfaltových vrstev, následnou pokládkou nových asfaltových vrstev se zvýší celková tloušťka konstrukce vozovky, čímž dojde (spolu s recyklací) k částečnému zvýšení únosnosti vozovky, oprava však neřeší nehomogenní skladbu a únosnost stávající vozovky včetně přítomnosti nevhodných zemin v podloží vozovky. Jedná se o alternativní způsob opravy, přičemž je však nutné poznamenat, že s ohledem na výše uvedené se jedná o opravu s omezenou očekávanou životností (cca 10 let).

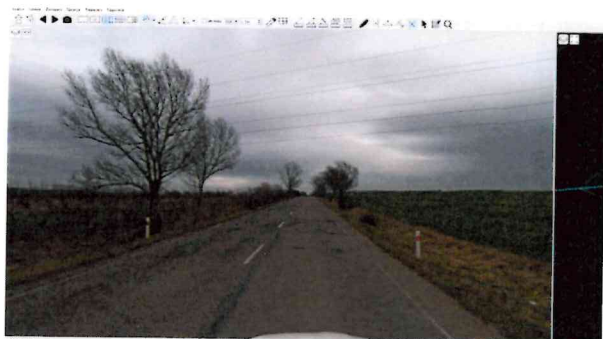
Výtluky, pod. a příč. trhliny, vysprávk

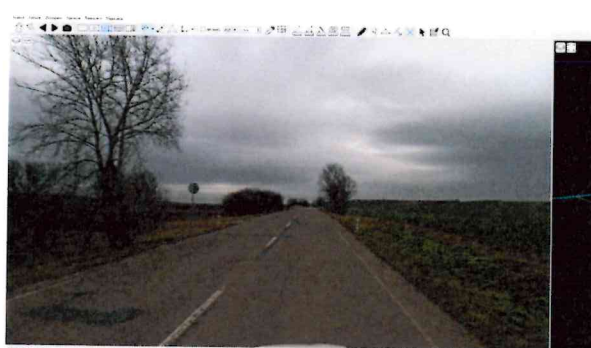
Podélné trhliny, vysprávk

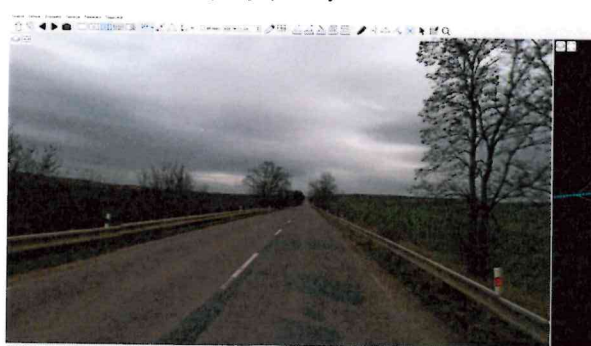
Podélné trhliny, vysprávk

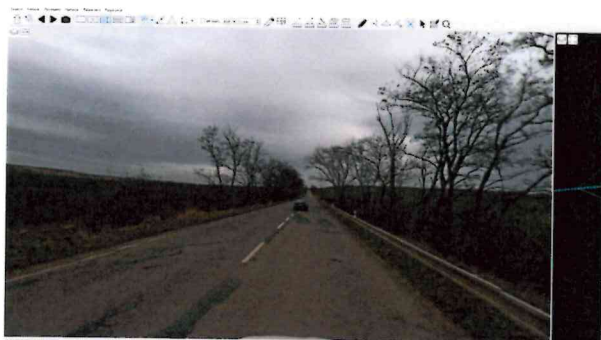
Mozaikové trhliny, vysprávk

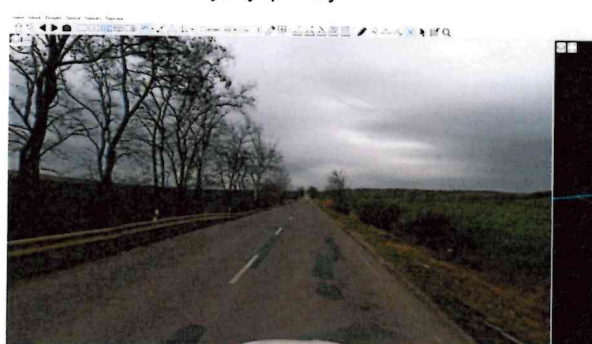
Pod. a příč. trhliny, vysprávk

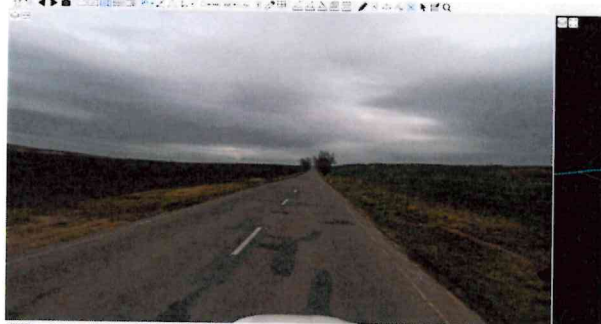
Pod. a příč. trhliny, vysprávk

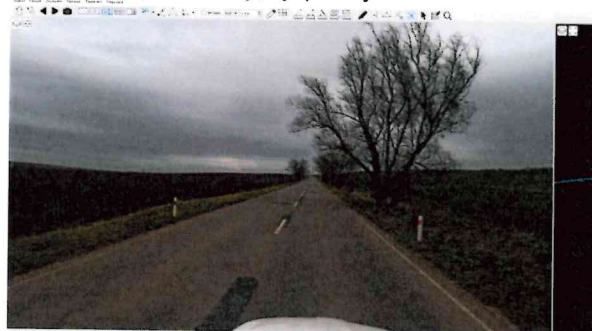
Vysprávk

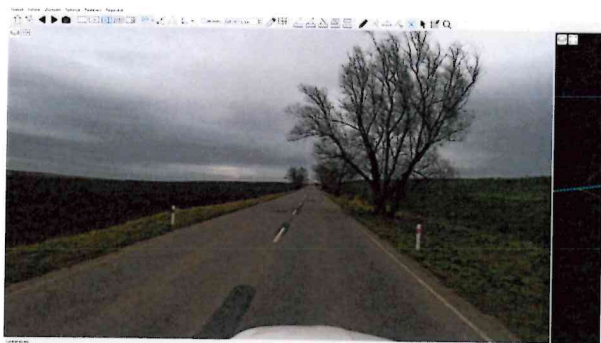
Pod. a příč. trhliny, vysprávký

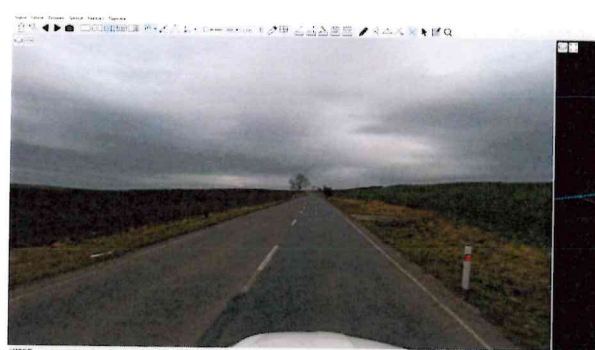
Vysprávký, ztráta asfaltového tmelu

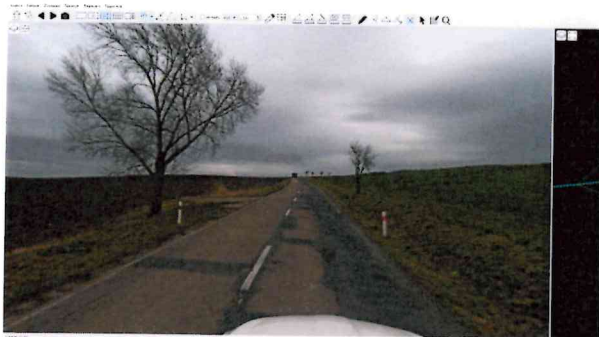
Výtluky, mozaikové trhliny, vysprávký

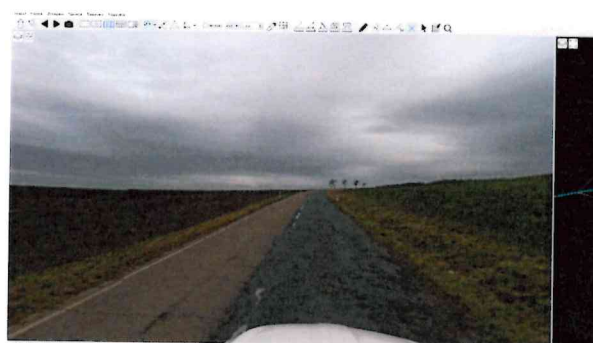
Síťové trhliny, výtluky, mozaikové trhliny

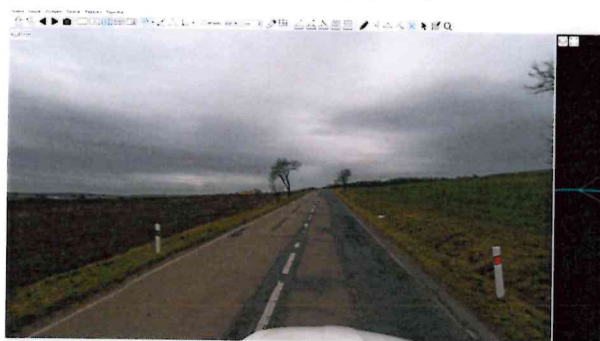
Mozaikové trhliny, vysprávký

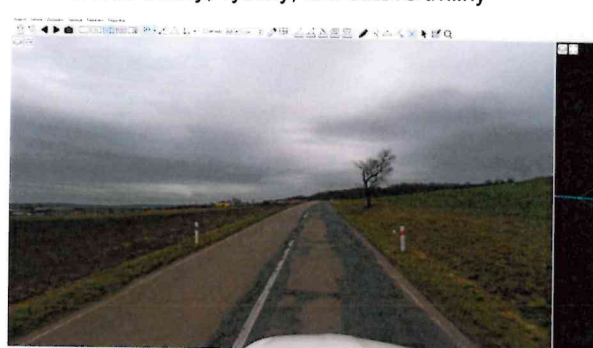
Mozaikové trhliny, vysprávký

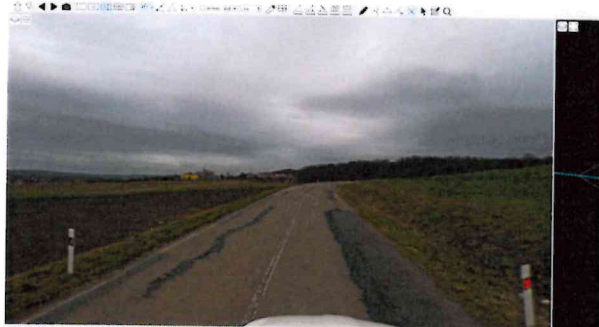
Pod. rozv. trhliny, vysprávký

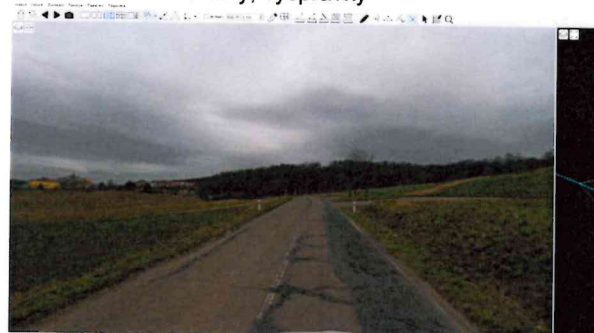
Výtluky, mozaikové trhliny, vysprávký

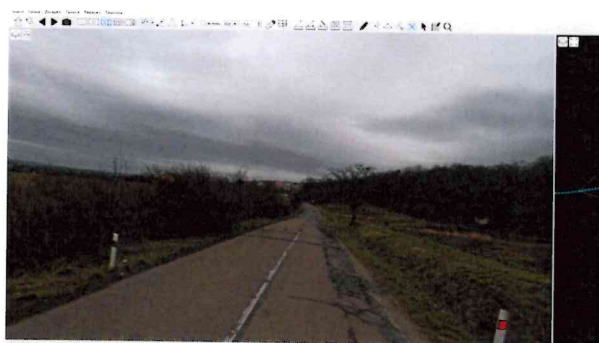
Mozaikové trhliny, vysprávký

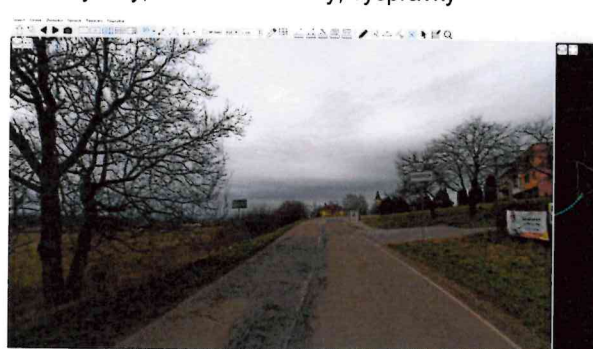
Konec úseku, mozaikové trhliny, vysprávký
