Diagnostika vozovky

**Silnice II/395 Dolní Kounice, ulice Ivančická
(km 28,692 – 29,496; km 29,704 – 30,078)**

Zpráva pro

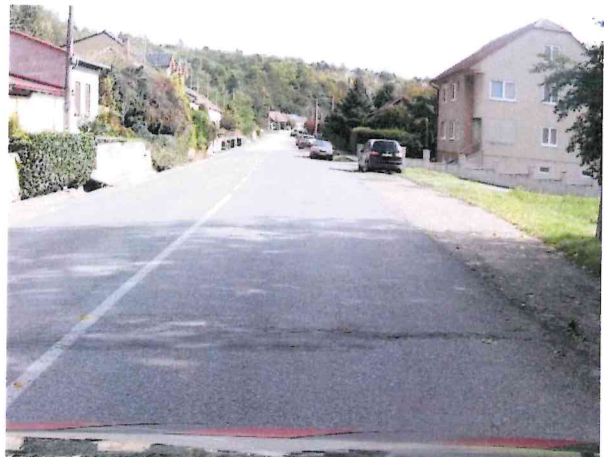
Hlubková koroze, příčné trhliny, vysprávký

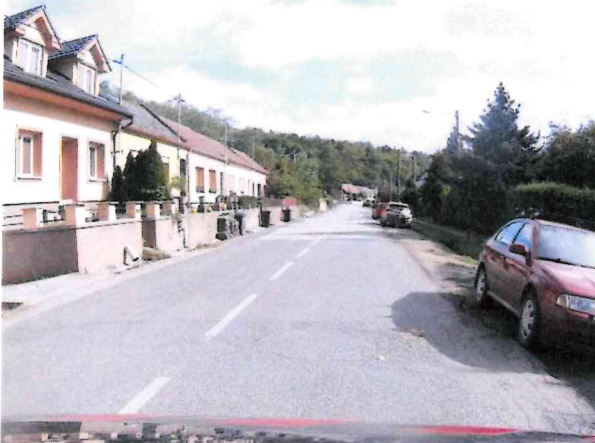
Hl. koroze, podélné, příčné a mozaikové trhliny, vysprávký

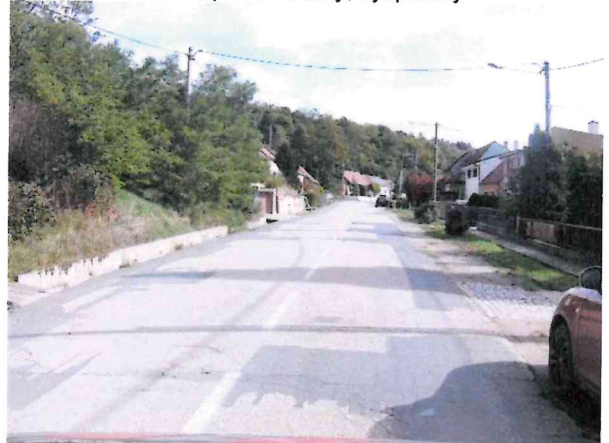
Hlubková koroze, příčné a mozaikové trhliny, vysprávký

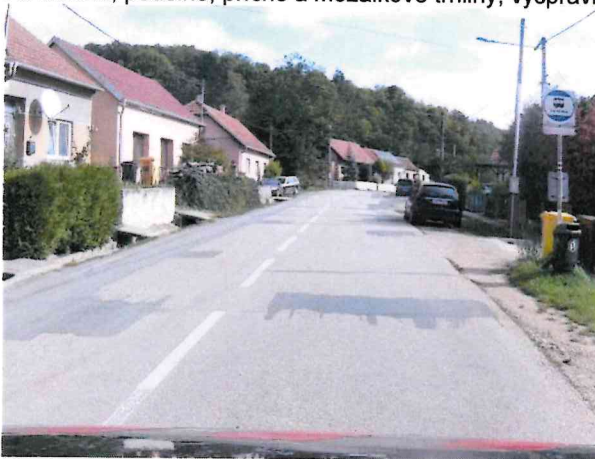
Hlubková koroze, příčné trhliny, vysprávký

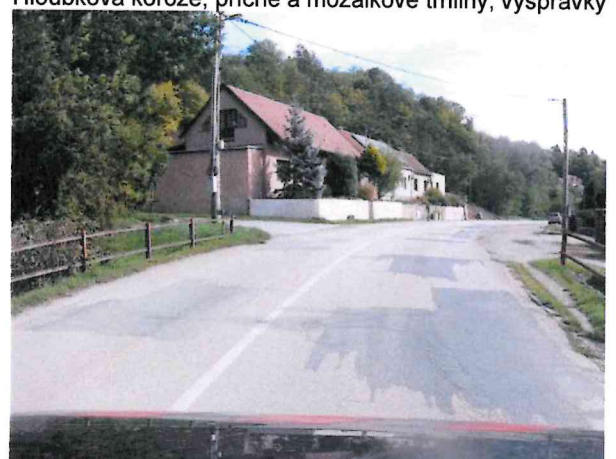
Hl. koroze, podélné, příčné a mozaikové trhliny, vysprávký

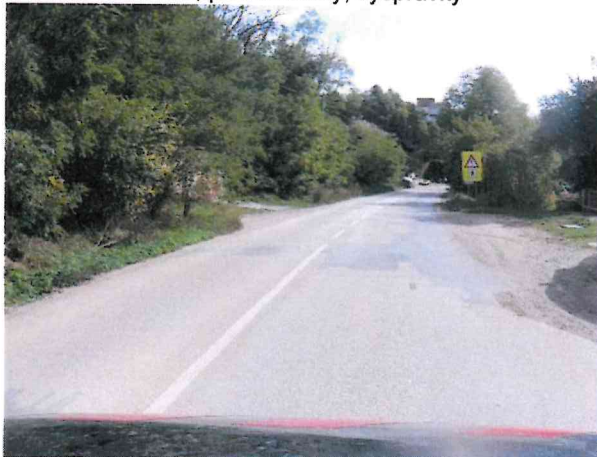
Hlubková koroze, podélné trhliny, vysprávký

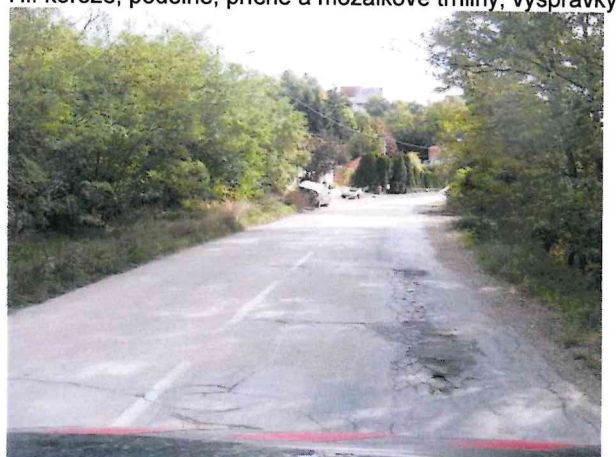
Hl. koroze, pod., příčné a síťové trhliny, výtluk, vysprávký

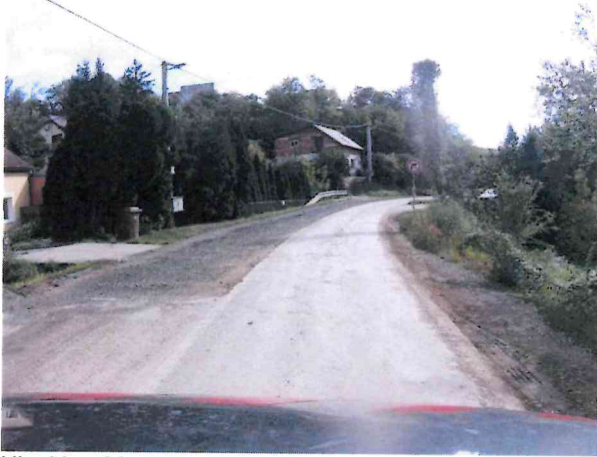
Hloubková koroze

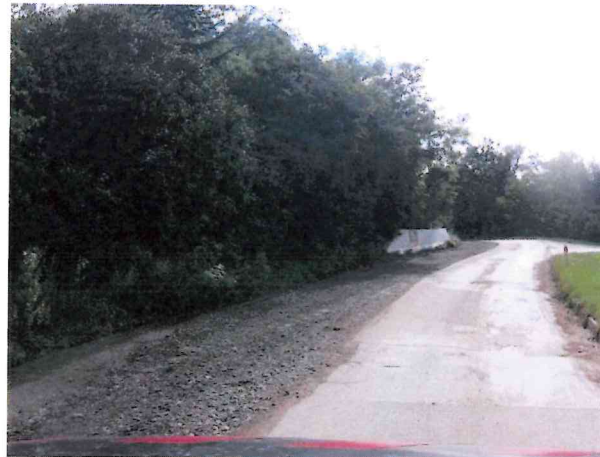
Hloubková koroze, příčné a síťové trhliny, vysprávky

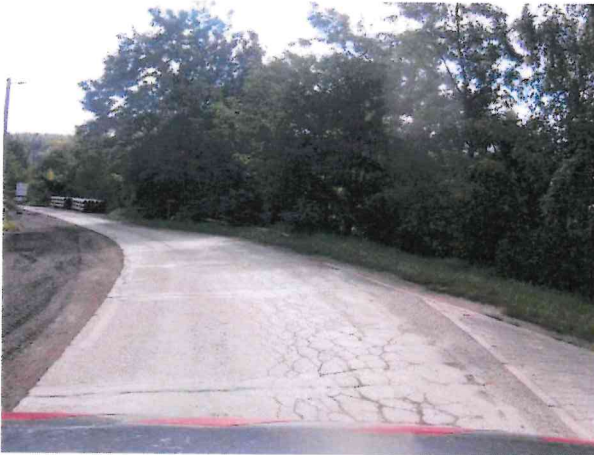
Hloubková koroze, příčné a mozaikové trhliny, vysprávky

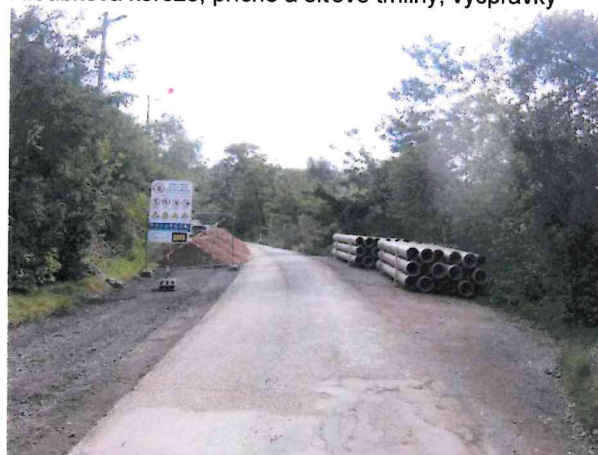
Hloubková koroze, mozaikové trhliny, vysprávky

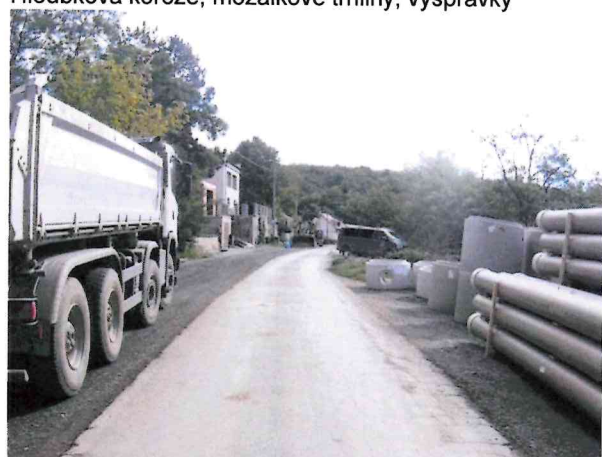
Hloubková koroze, podélné a mozaikové trhliny, vysprávky

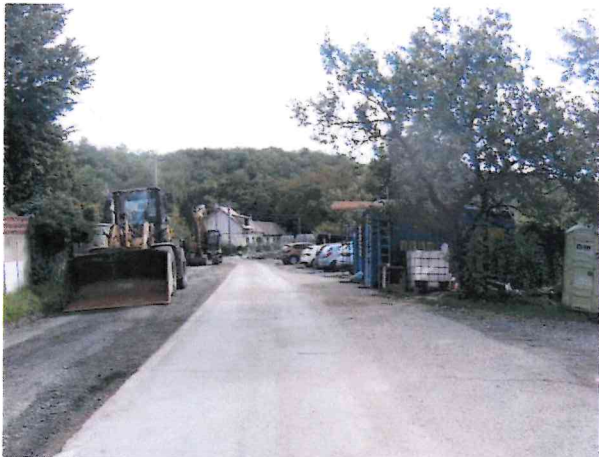
Hloubková koroze, příčné trhliny

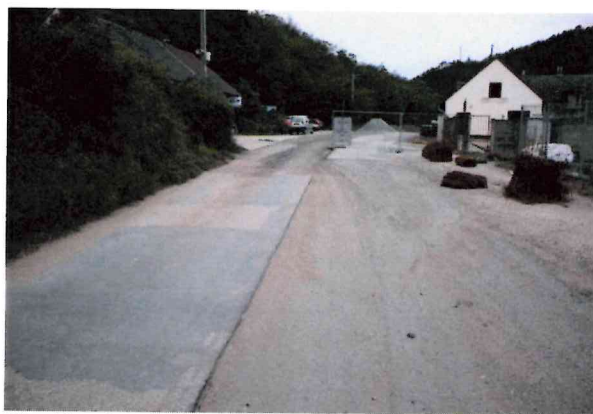
Hlubková koroze, vysprávký

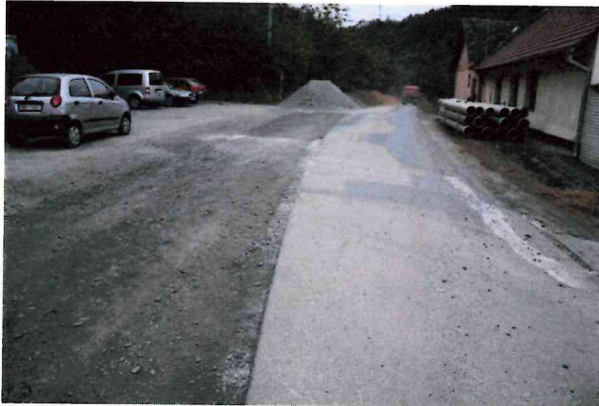
Hlubková koroze, podélné trhliny, vysprávký

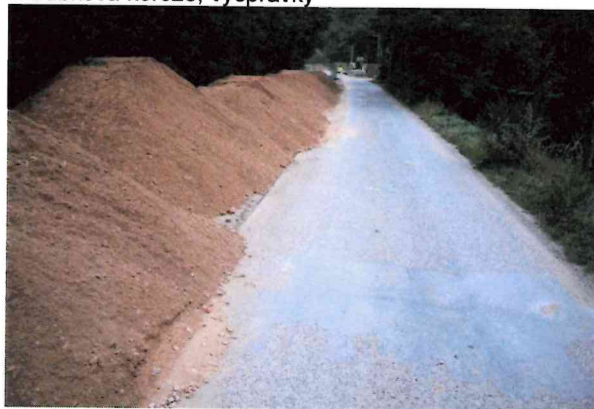
Hlubková koroze, zvýš. nebezpečná krajnice, vysprávký

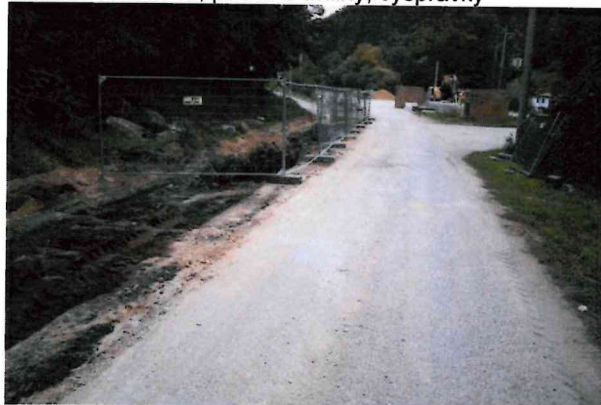
Hlubková koroze, mozaikové trhliny

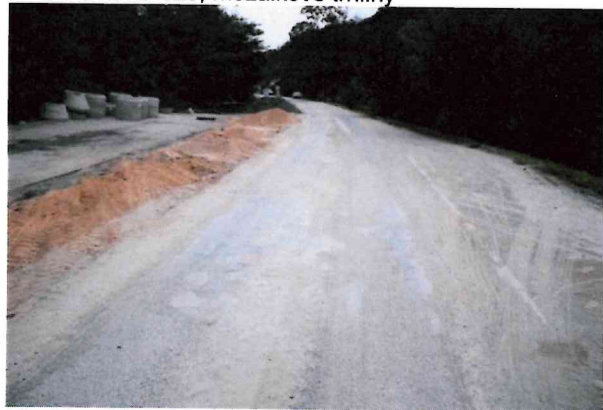
Hlubková koroze, vysprávký

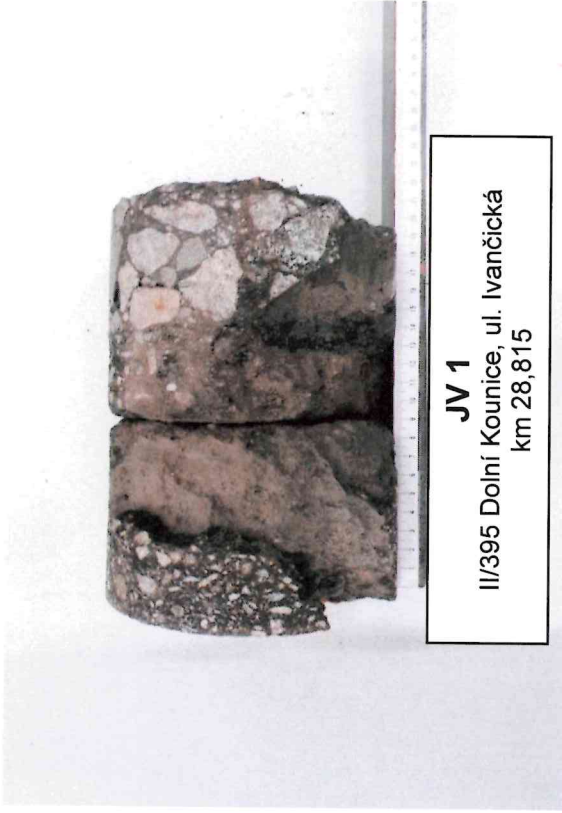
Foto č. 1 – Detail vývrtnu JV 1

Na vybraných vývrtech byla provedena smyková zkouška spojení asfaltových vrstev (mezi vrstvami A/B, B/C, případně C/D). Stanovené pevnosti spojení jsou vyhovující, v místě vývrtu JV 1 bylo zjiženo nespojení vrstev (viz fotodokumentace).
