**IMOS BRNO, a.s.**  
**DIVIZE SILNIČNÍ VÝVOJ**  
**OLOMOUCKÁ 174**  
**627 00 BRNO**

**ZÁŘÍ 2013**

Na základě výše uvedené objednávky provedl zhotovitel diagnostický průzkum vozovky na vybraném úseku ulice Mikulovské v obci Lednice spočívající ve vizuální prohlídce s grafickým záznamem a fotodokumentací poruch, měření průhybů a posouzení únosnosti vozovky, jádrových vývrtech, vrtaných sondách, rozbořech asfaltových směsí a podložních zemin. Posouzení parametrů vozovky je provedeno podle technických podmínek TP87. Byly stanoveny výstupní parametry k hodnocení konstrukce vozovky. Předkládá se návrh rekonstrukce vozovky.

**Silnice:** III/41417, III/42117, III/42124  
**Kraj:** Jihomoravský  
**Okres:** Břeclav  
**Název:** Ul. Mikulovská, Lednice

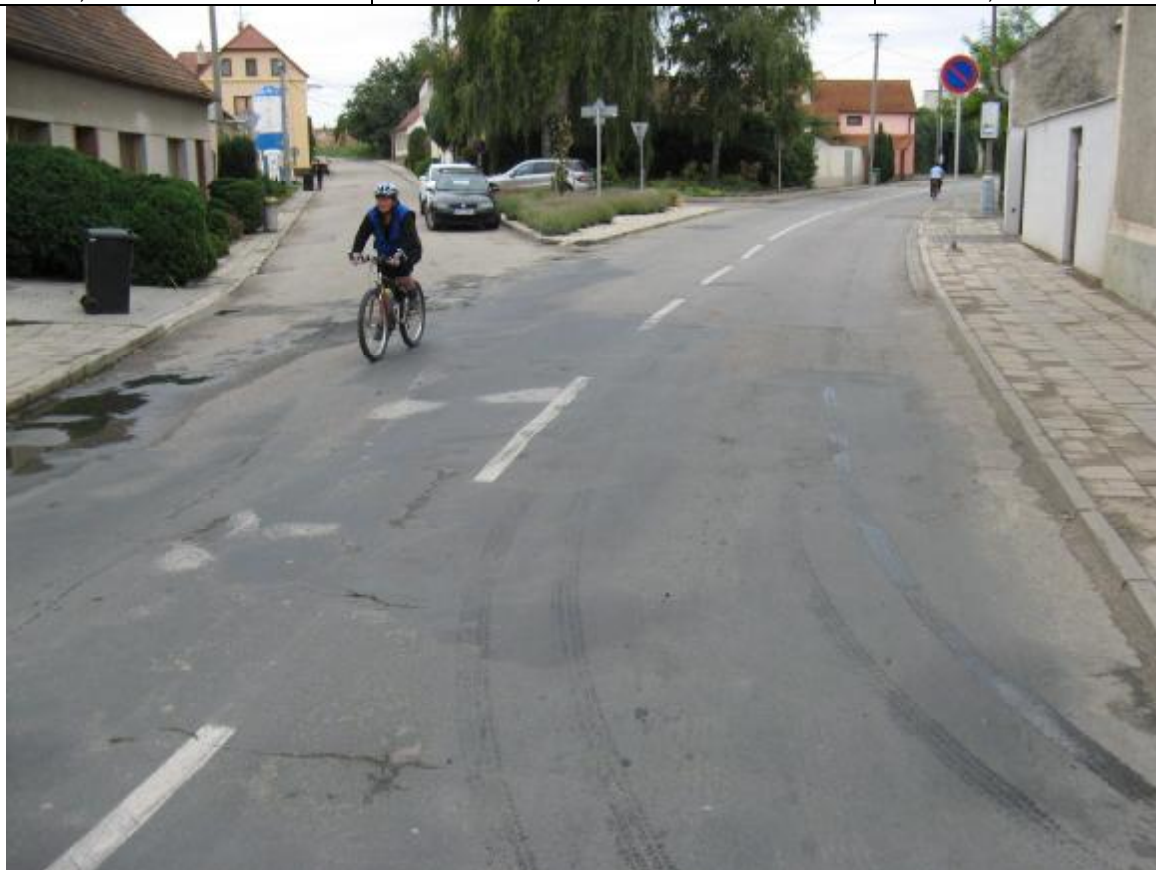
F02, km 0,010+

Síťové trhliny, vysprávký a nepravidelné hrboly.

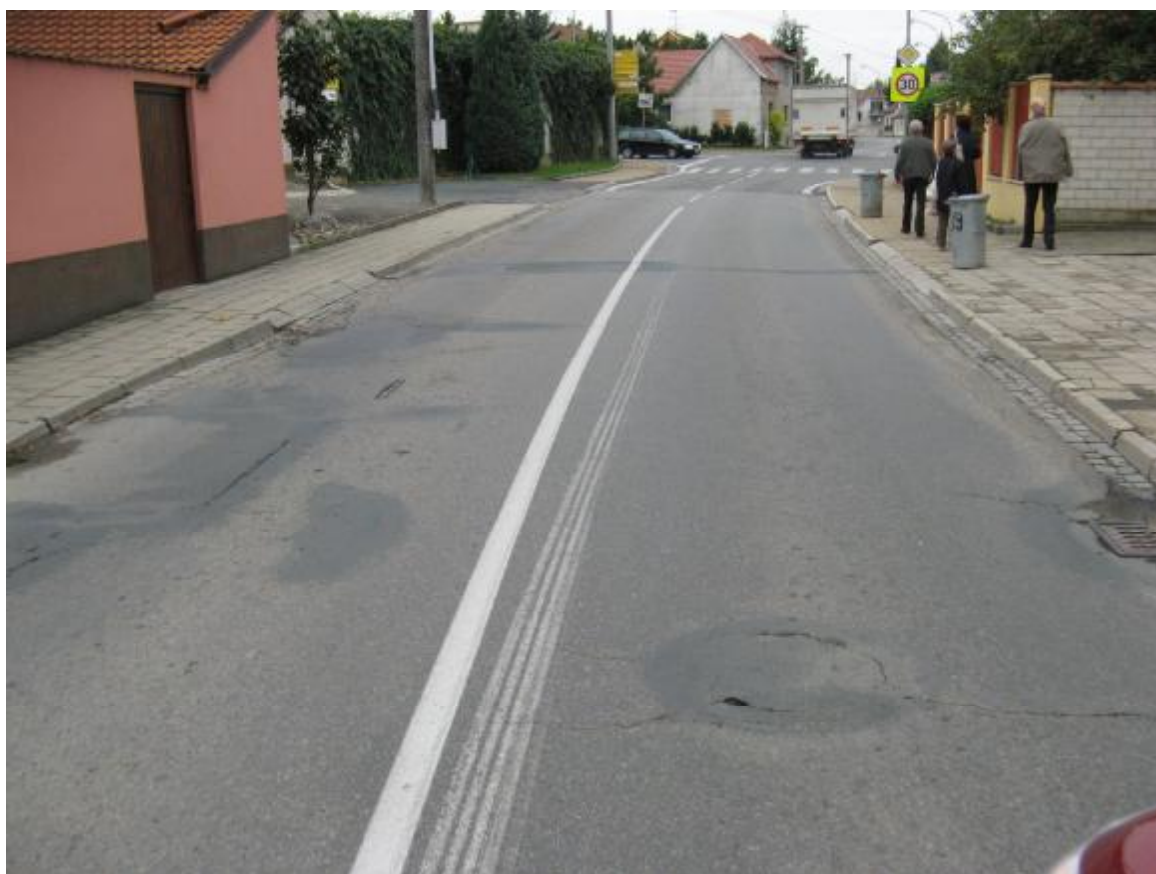
F04, km 0,080+

Vlevo vysprávký a síťové trhliny.

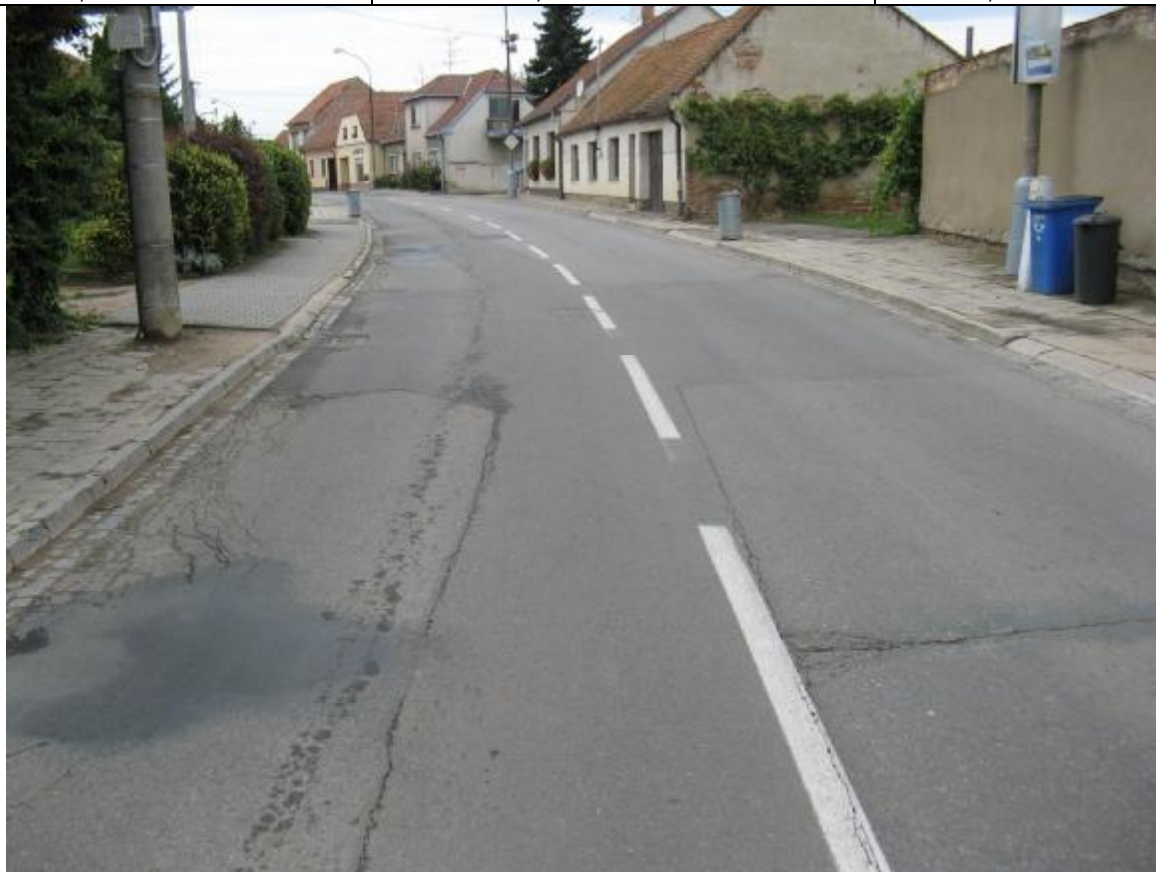
F09, km 0,210+  
Zapravená rýha s deformacemi, vlevo síťové trhliny.

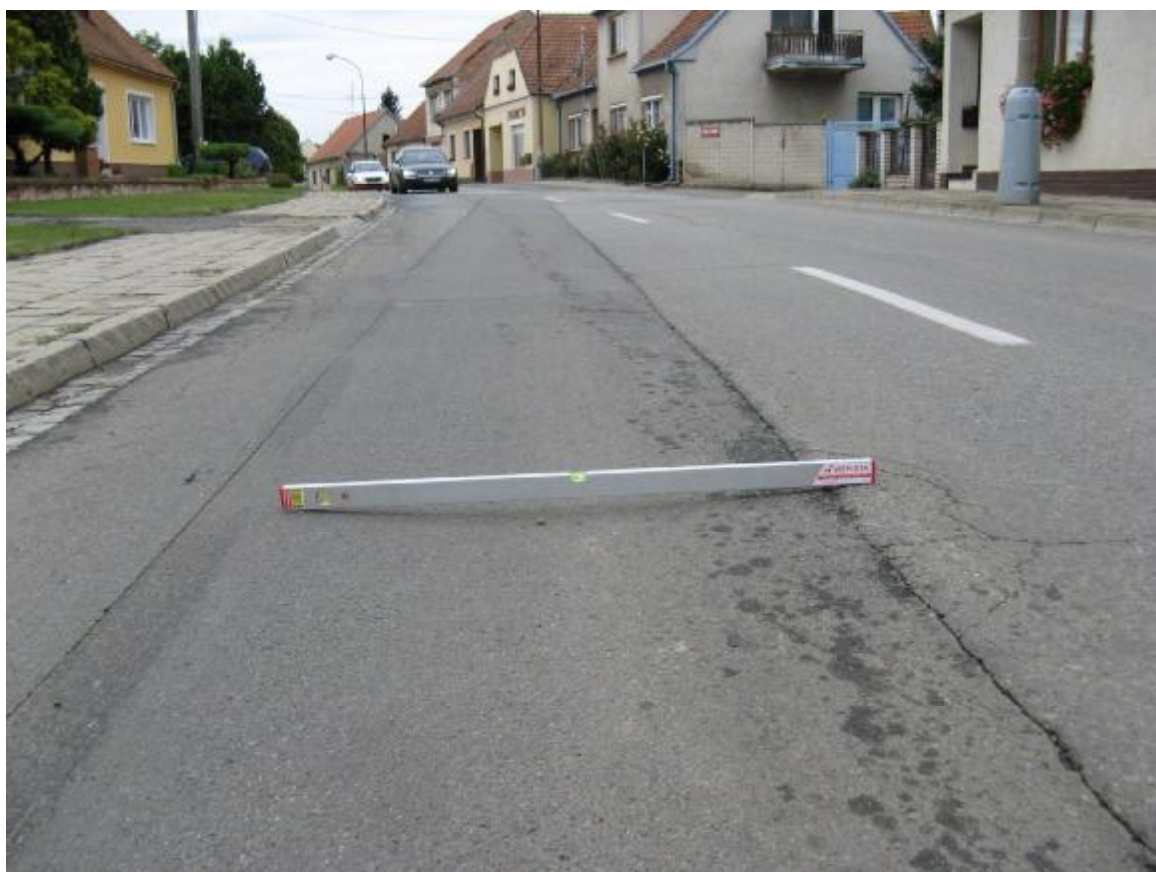
F10, km 0,240+  
Zapravená rýha s deformacemi.

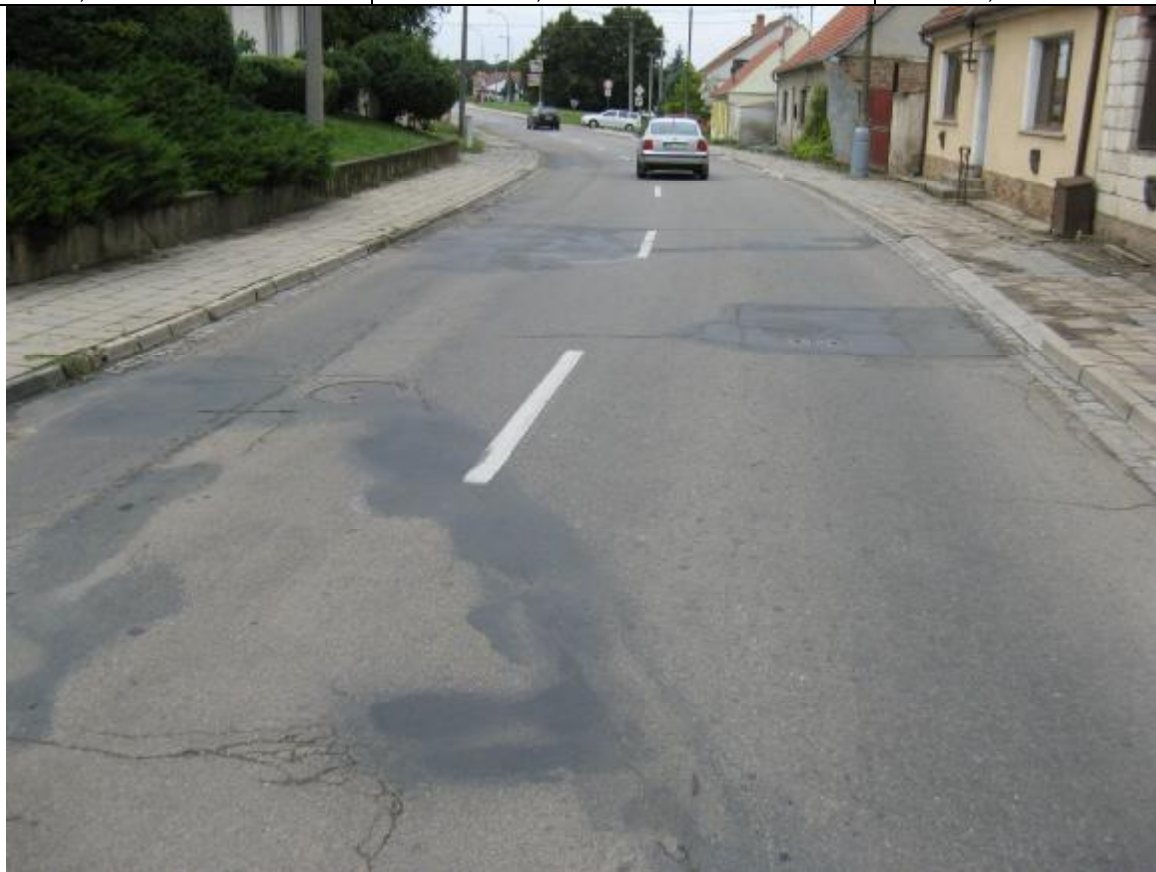
F15, km 0,310+

Překopy a výsádky s místními poklesy kolem výstupů inženýrských sítí.

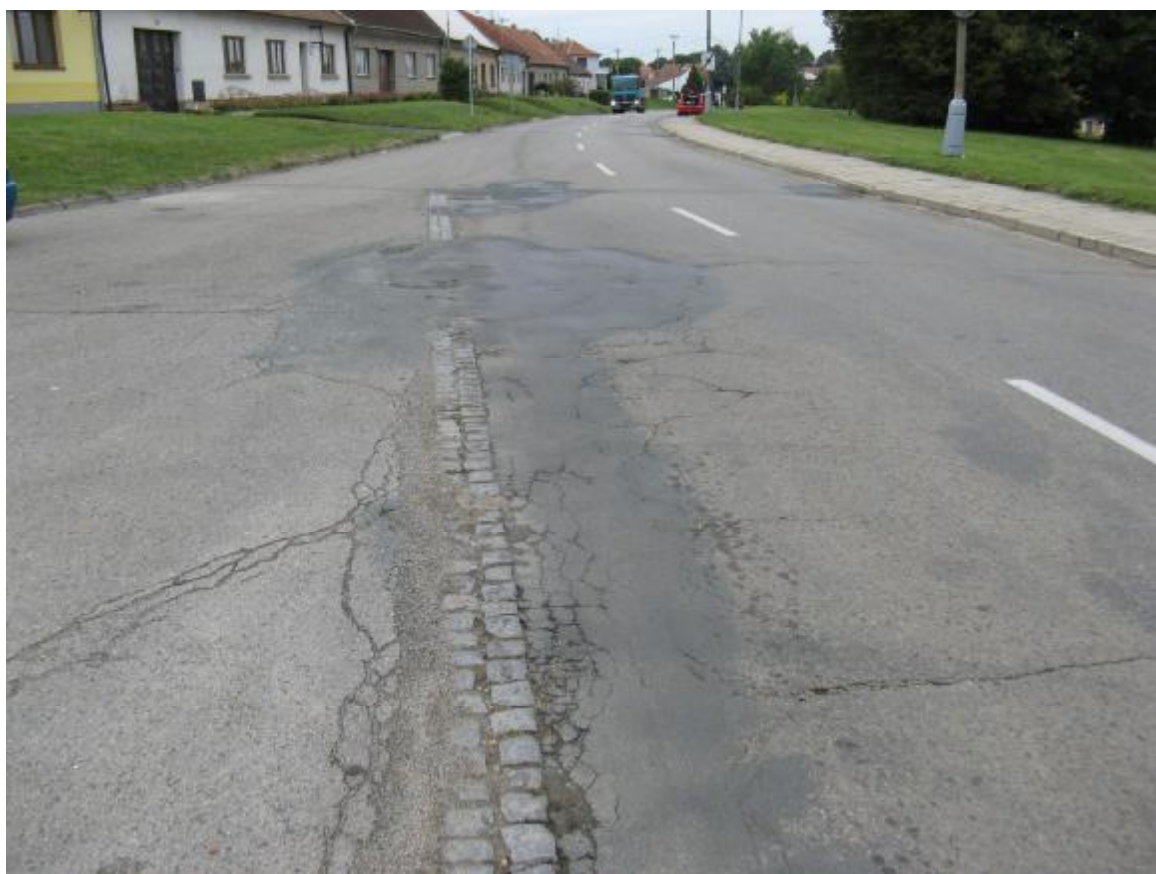
F18, km 0,415+

Síťové trhliny v odbočení na ul. Čechova.

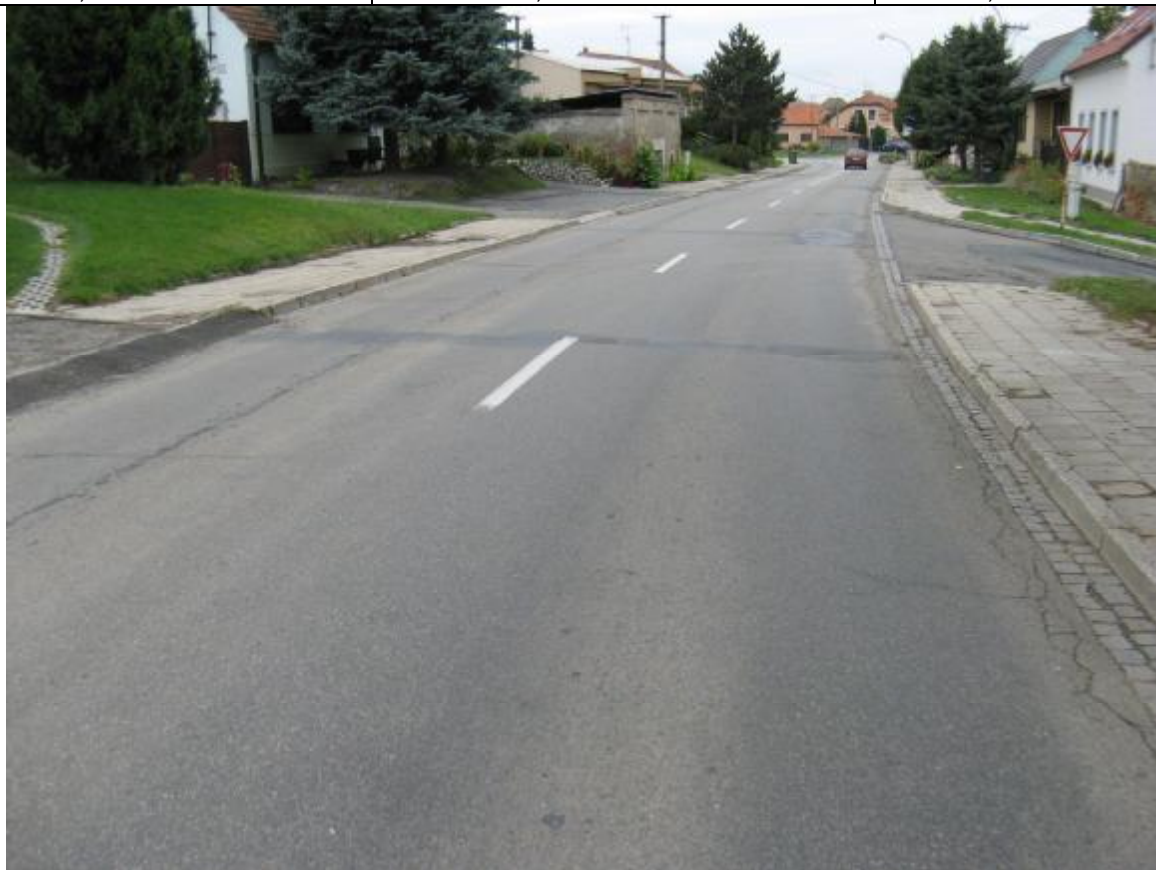
F21, km 0,610+

Příčné rozvětvené nebo široké trhliny a podélné rozvětvené trhliny podél obrub.

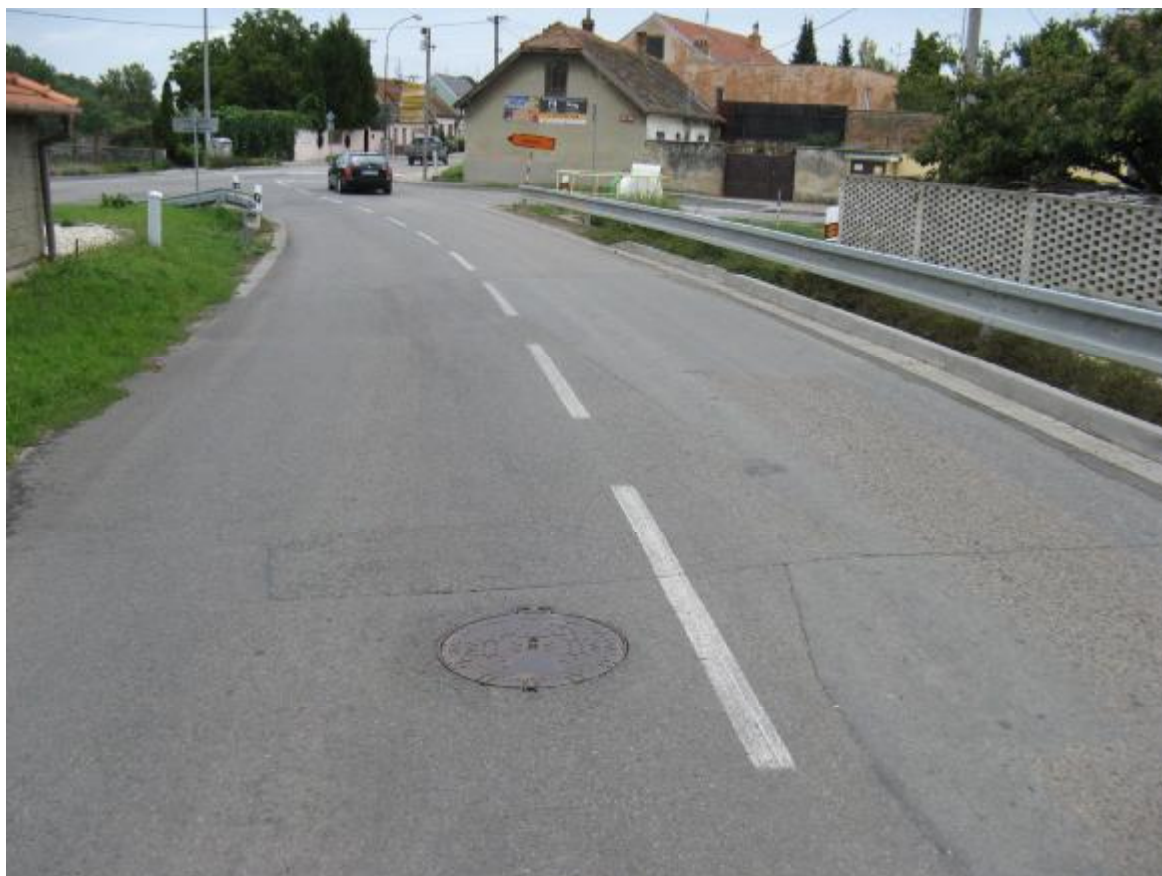
F26, km 0,800+

Polovina vozovky s opravou povrchu po pokládce kanalizace.
