PŘÍLOHA 2

F O T O D O K U M E N T A C E

MOST ev.č.408-012 PŘES MÍSTNÍ POTOK
NA SIL.II/408 V OBCI PŘÍMĚTICE

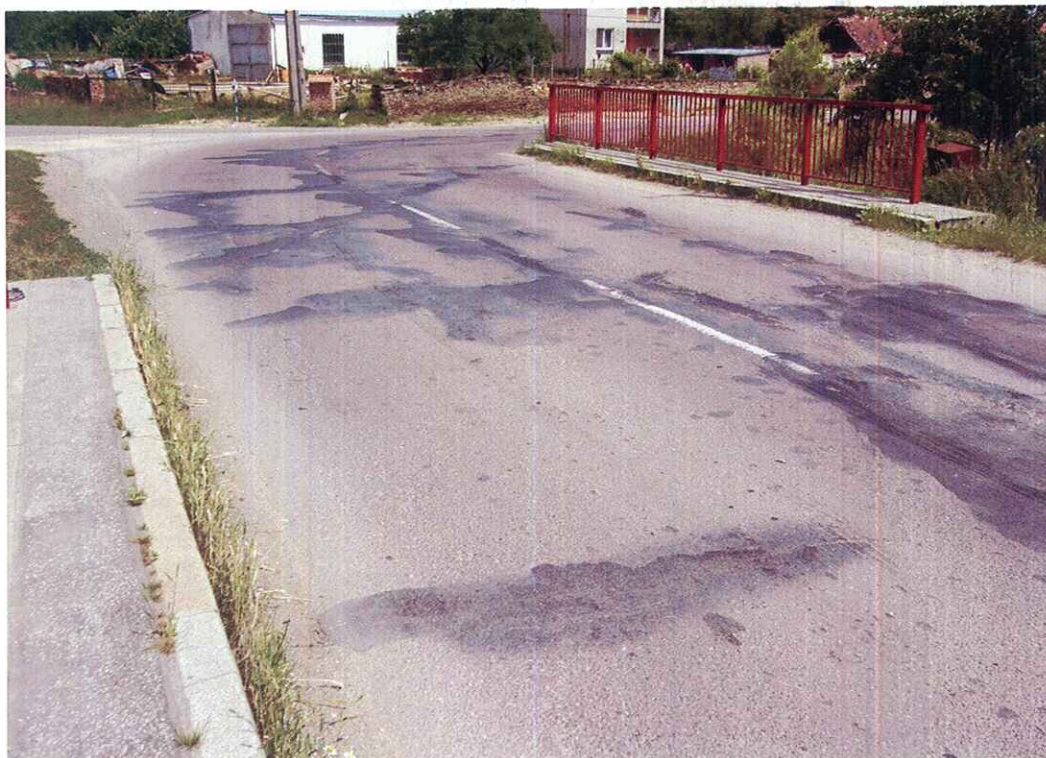
859-04 Průhled mostního svršku diagonálně ve směru staničení přecházející komunikace. Pohled od Vranova nad Dyjí k centru Přímětic a po vodě.

- vozovka na mostě je nestejnorodá, těžce poškozená trhlinami. Na mnoha místech jsou lokální opravy. Před i za mostem je kryt vozovky přibližně stejný,
- okraje vozovky jsou lemovány dvouřádkem z drobné dlažby,
- před a za mostem jsou poklesy, nejvíce v místech kde končí pravděpodobně převislé konce NK, viz obr. 859 - 18.

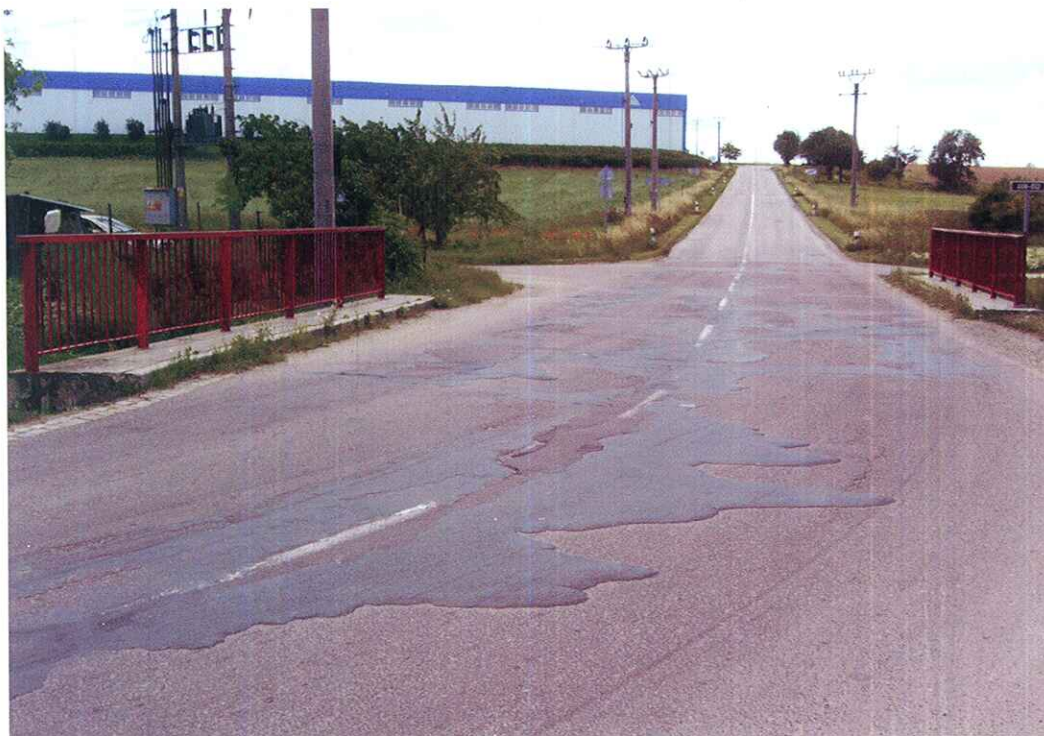
859-02 Průhled osou mostu proti směru staničení přecházející komunikace. Průhled od centra Přímětic ke Vranovu nad Dyjí.

- viz obr.859-01.

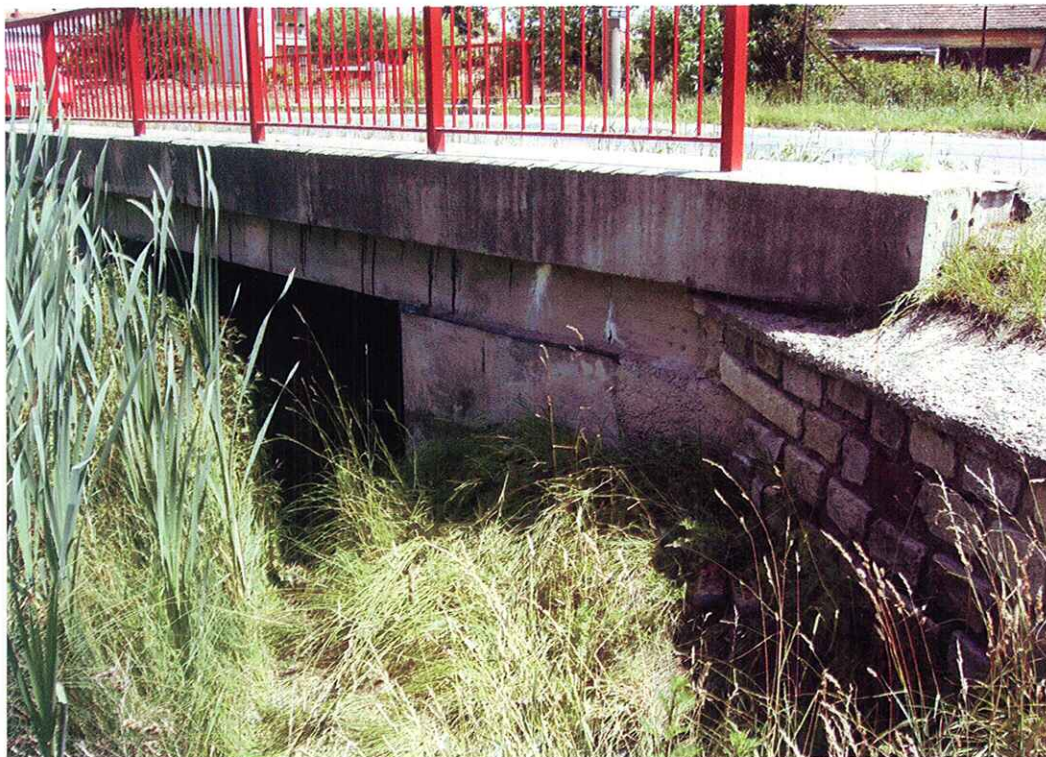
859-03 Levá strana mostu. Pohled diagonálně ve směru staničení a po vodě.

- koryto je na vtoku, výtoku i pod mostem silně zaneseno bahnem. Na výtoku a vtoku je navíc koryto zarostlé neprostupnou vegetací,
- před pořízením fotodokumentace bylo nutné most vysekat z vegetace.

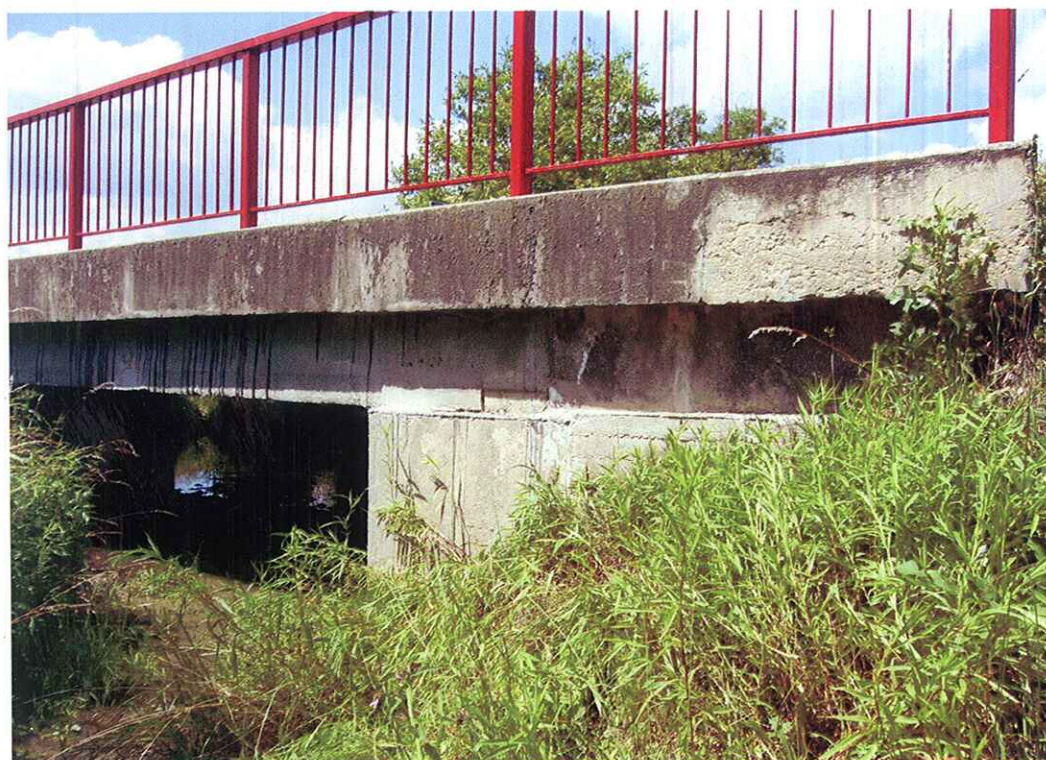
859-04 Pravá strana mostu. Pohled diagonálně proti směru staničení proti vodě,

- omítka na římse je místy uvolněná a začíná odpadávat,
- na pravém křídle II.OP inkrustace.

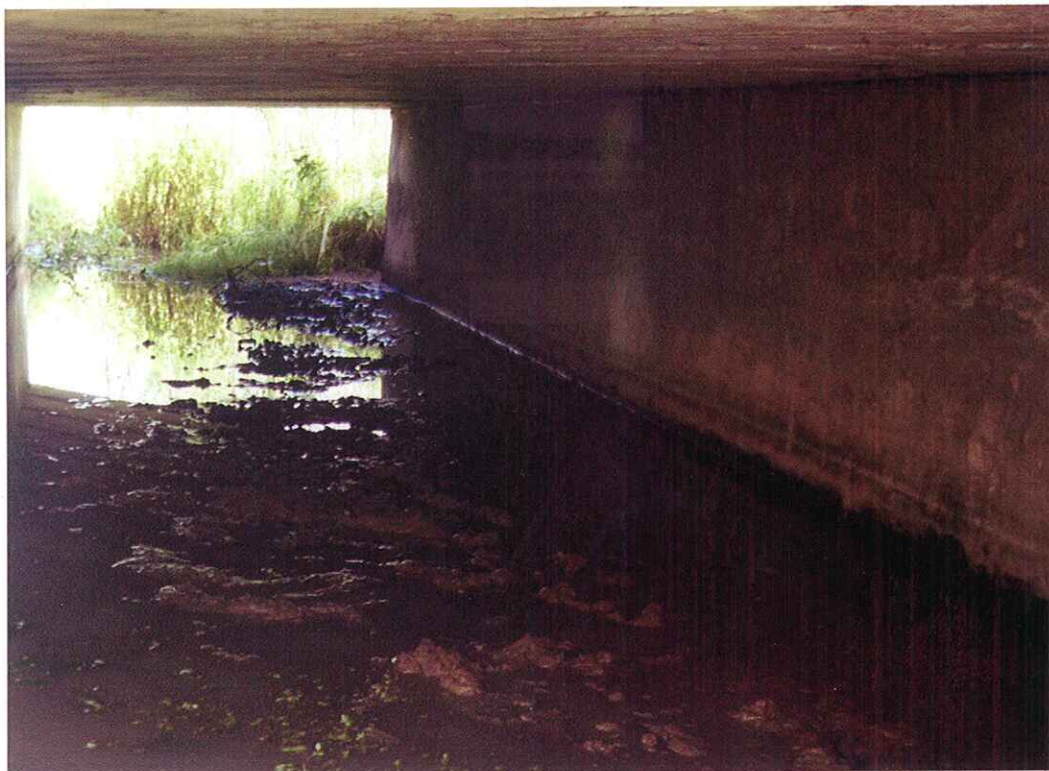
859-05 I. opěra. Pohled diagonálně po vodě a proti směru staničení,
- opěry jsou masivní betonové monolitické omítané cem. omítkou.

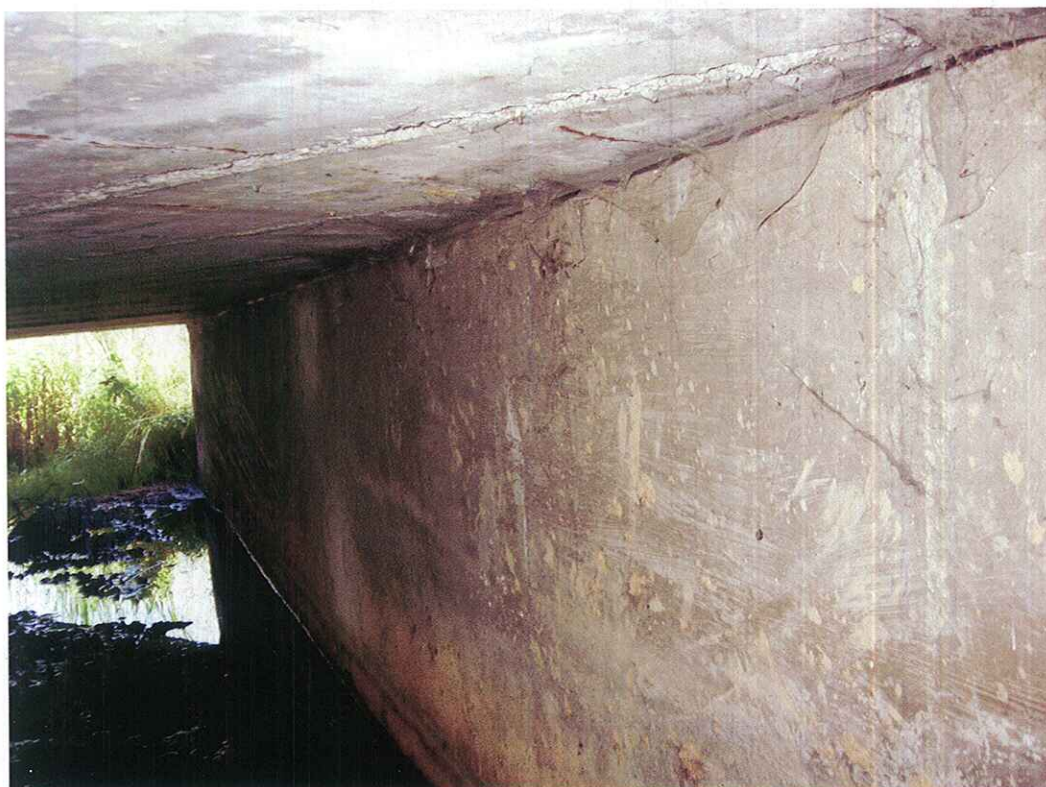
859-06 II. opěra. Pohled diagonálně proti vodě a ve směru staničení,
- viz obr.843-05.

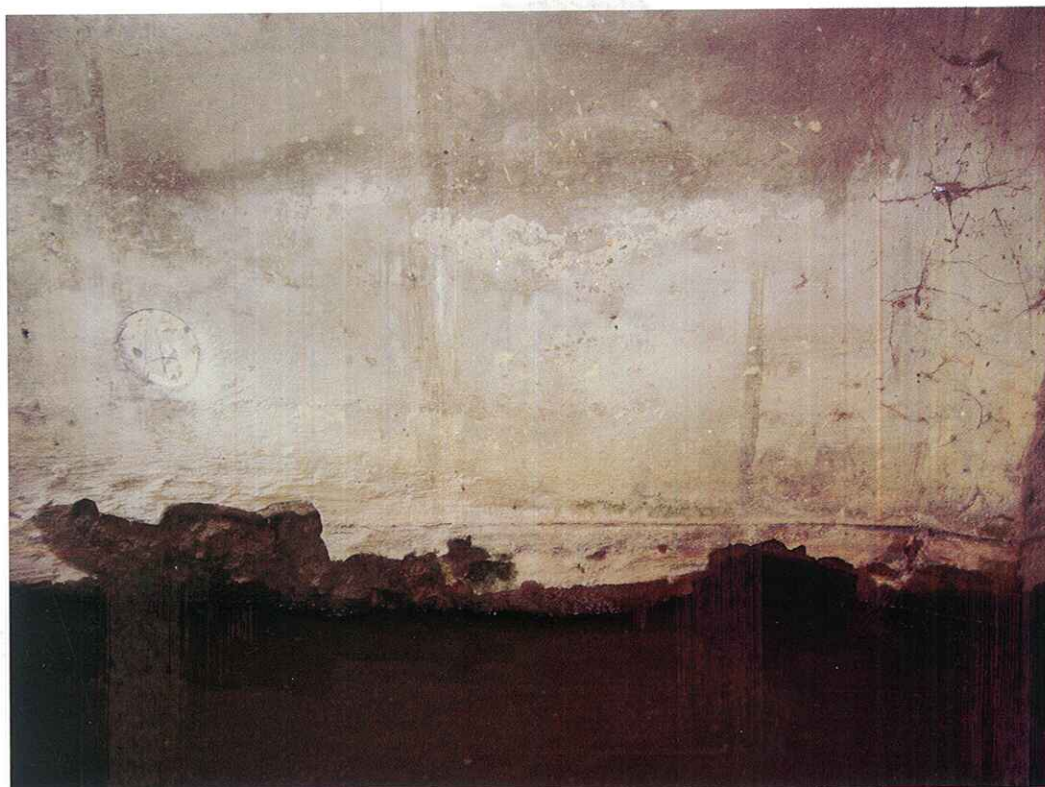
859-07 I. opěra. Pohled diagonálně proti směru staničení,
- porucha na úrovni hladiny vody místního potoka,
- zkušební místo č.4.

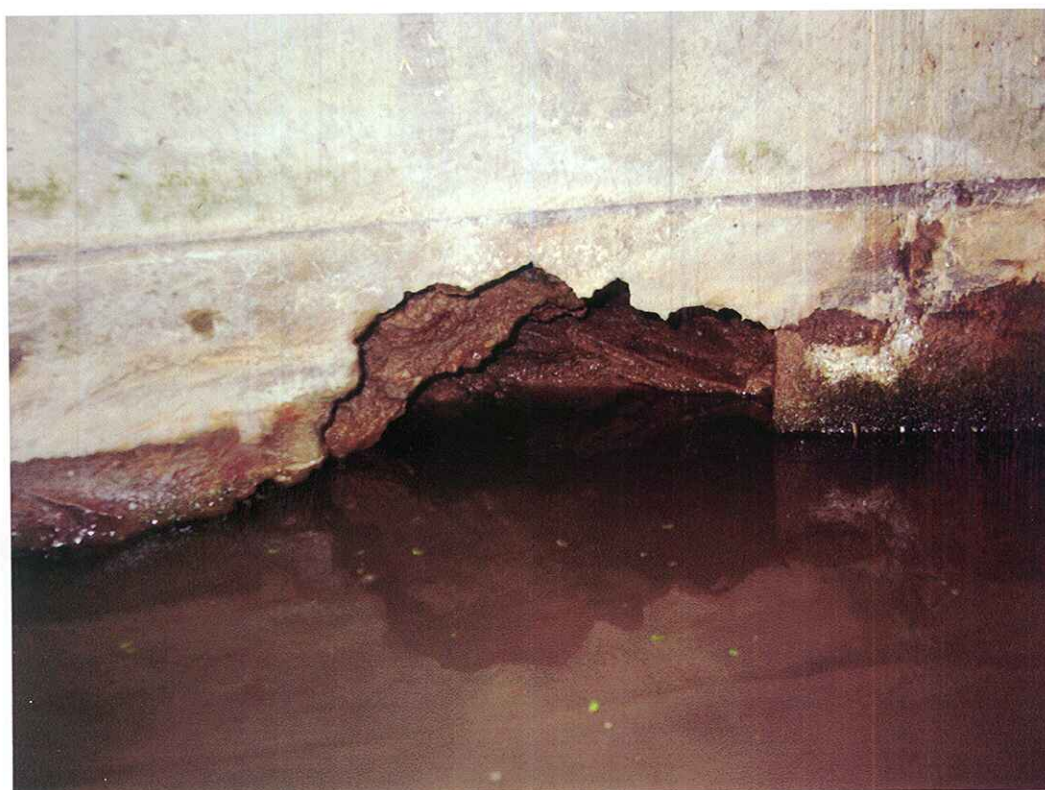
859-08 I. opěra. Pohled diagonálně proti směru staničení,
- porucha na úrovni hladiny vody místního potoka,
- vpravo ukončení levého monolitického dílu I.opěry.

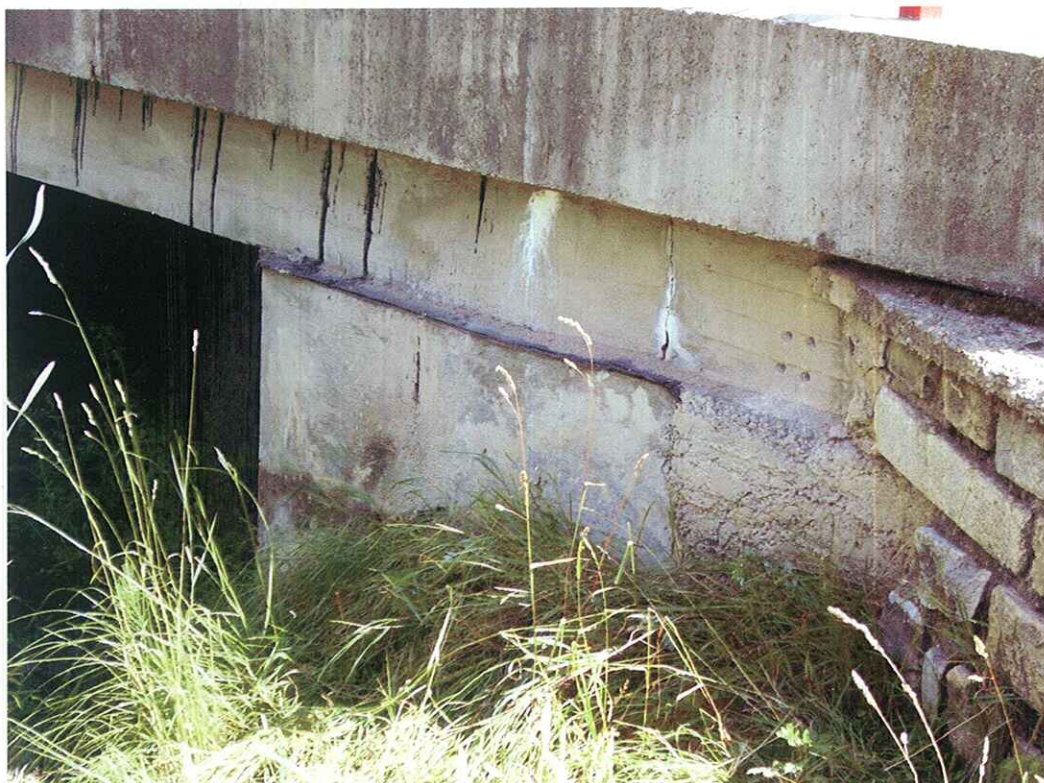
859-09 Levé křídlo I. opěry a čelo navazujícího propustku. Pohled diagonálně ve směru staničení a po vodě,

- křídlo je krátké rovnoběžné s opěrou. Přilehlý propustek je zděný z žulových kvádrů. Jeho čelní zeď je kryta částečně se rozpadající římsou,
- dno koryta je pokryto naplavenou hlínou a zarostlé hustou vegetací,
- inkrustace pod spárami mezi římsovkami a v okolí nepřiznané dilatační spáry mezi NK a závěrnou zdí.

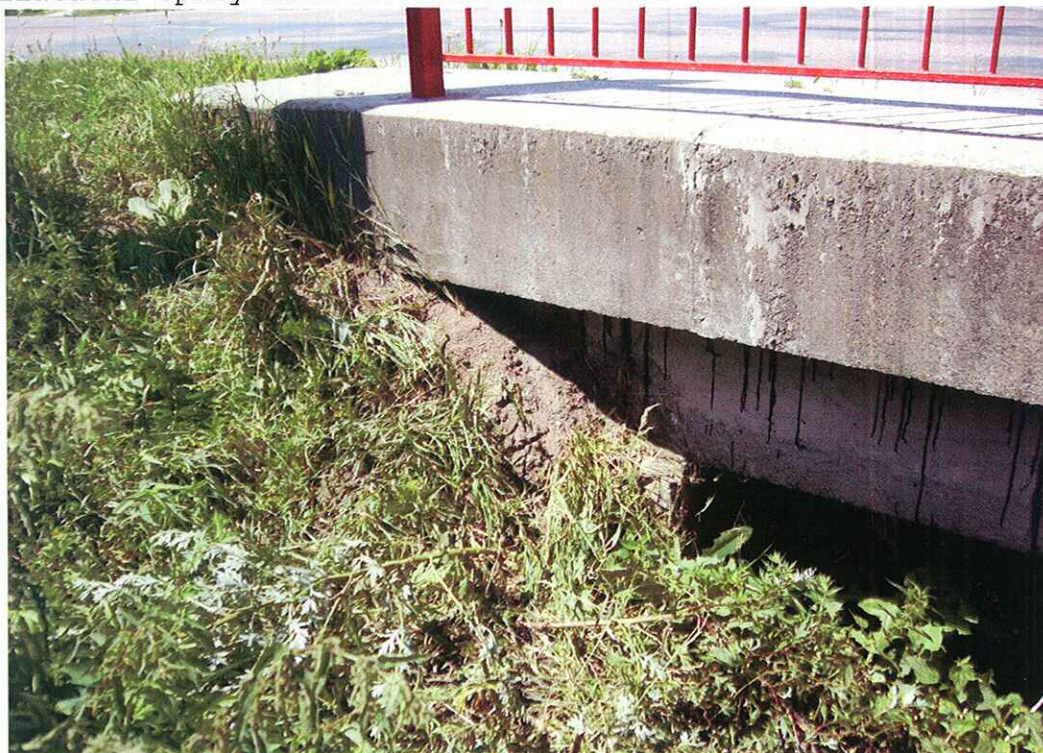
859-10 Pravé křídlo I. opěry. Pohled diagonálně proti směru staničení a po vodě,

- křídlo nelze identifikovat. Je zakryto okolním terénem,
- koryto je zanesené bahnem a zarostlé vegetací.

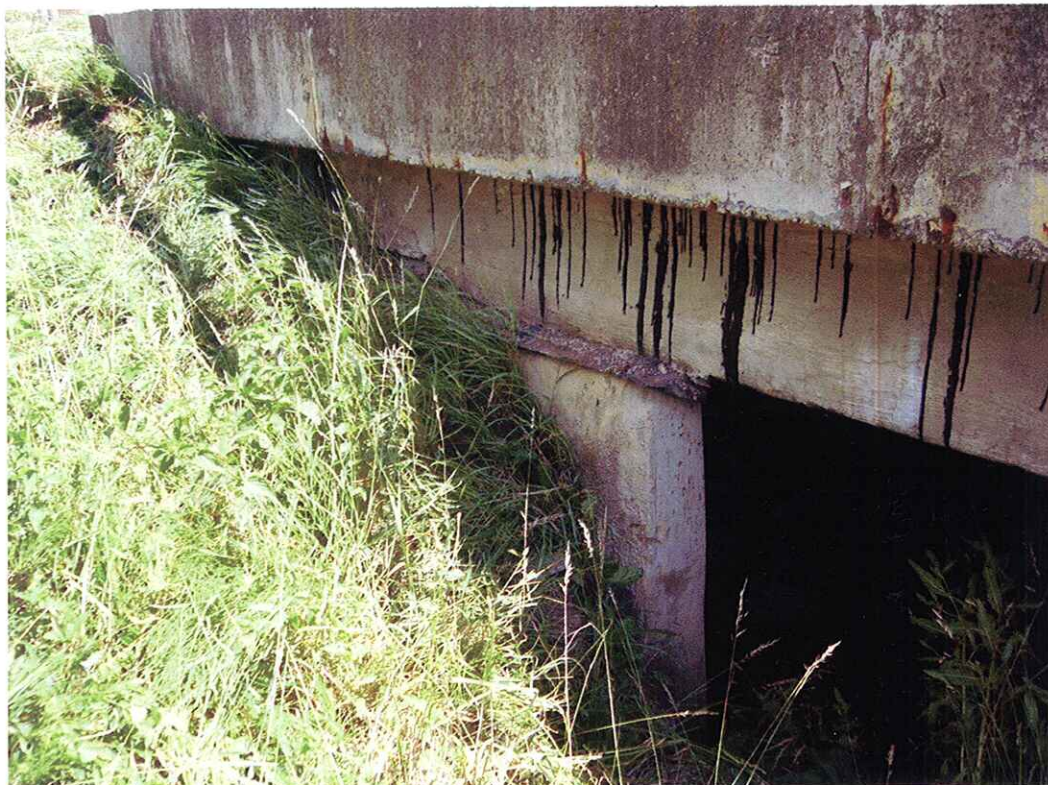
859-11 Levé křídlo II. opěry. Pohled diagonálně ve směru staničení a po vodě,
- viz obr. 859-10

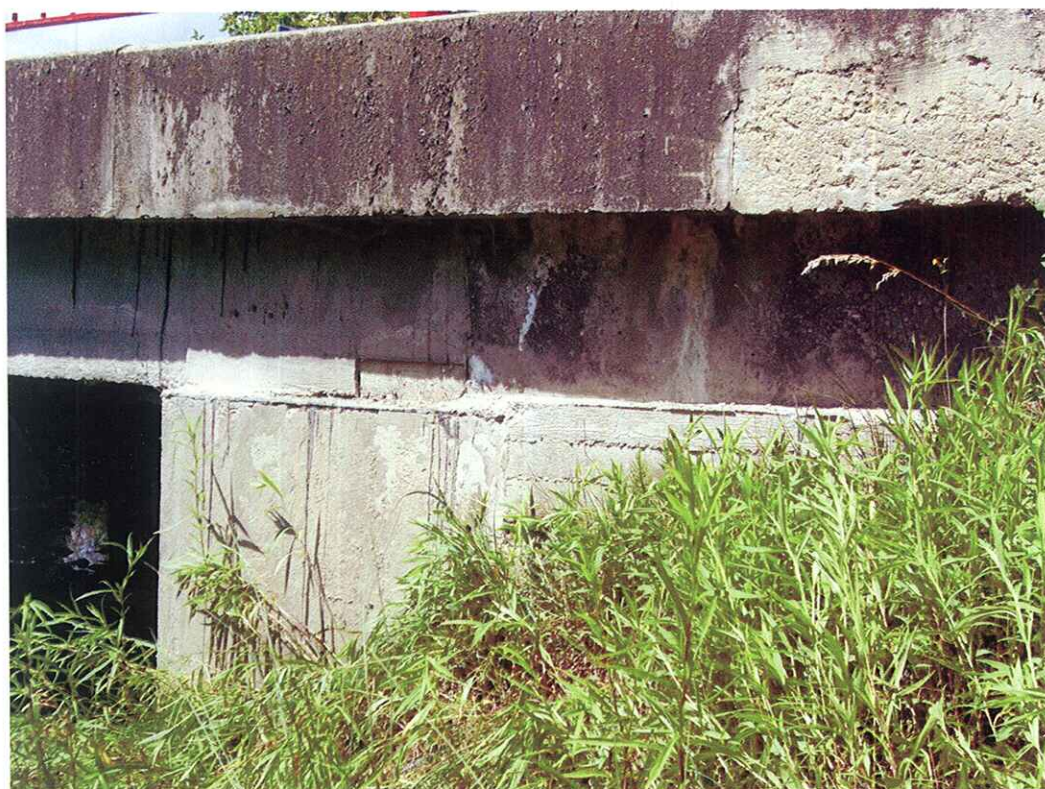
859-12 Pravé křídlo II. opěry. Pohled diagonálně proti směru staničení a proti vodě,
- křídlo je krátké, rovnoběžné, neomítané,
- dno koryta je pokryto naplavenou hlinou a zarostlé hustou vegetací,
- inkrustace pod segmenty spárami mezi římsovkami a v okolí nepřiznané dilatační spáry mezi NK a závěrnou zdí.

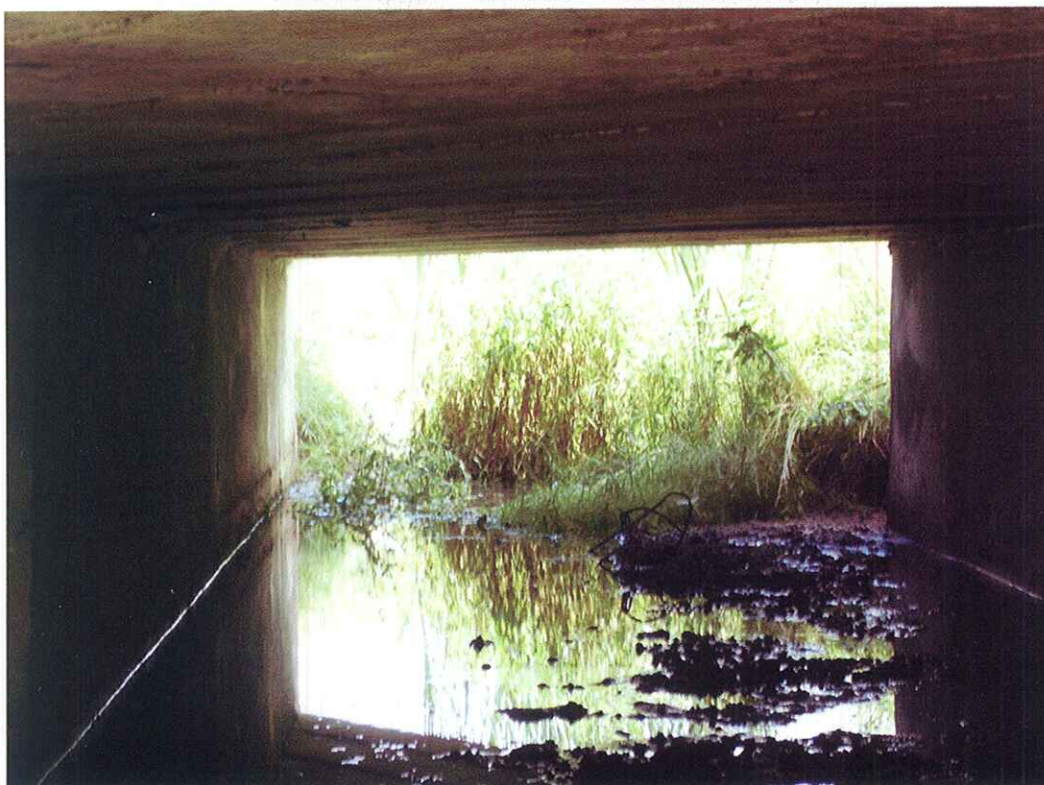
859-13 Podhled NK. Pohled po proudu vodoteče,

- na podhledu NK, tvořené prefabrikovanými betonovými nosníky, jsou obnažené a zasažené korozí některé třmínky, které jsou nedostatečně kryty betonem,
- nosníky jsou uloženy prostřednictvím 3 - 4 vrstev asfaltované lepenky.

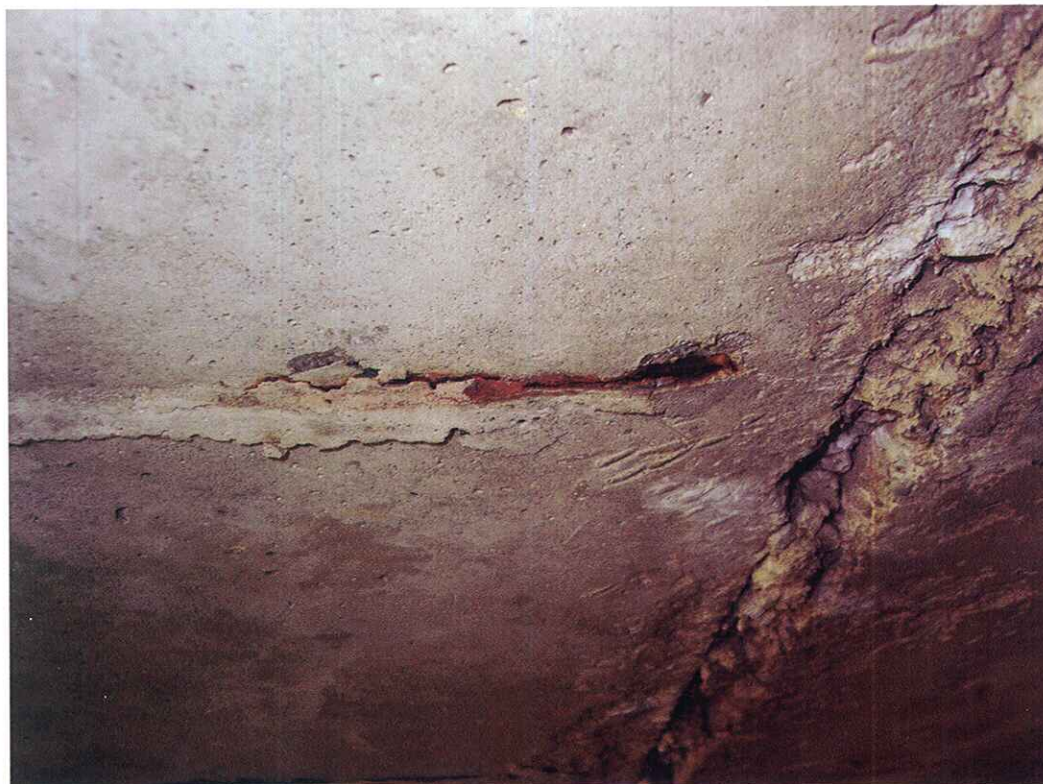
859-14 Podhled NK. Pohled na nosník uprostřed mostu u II.OP,

- obnažený a zkorodovaný třmínek, trhliny v krycí vrstvě betonu,
- inkrustace v podélné spáře, nedokonalé zhutnění betonu spáry.

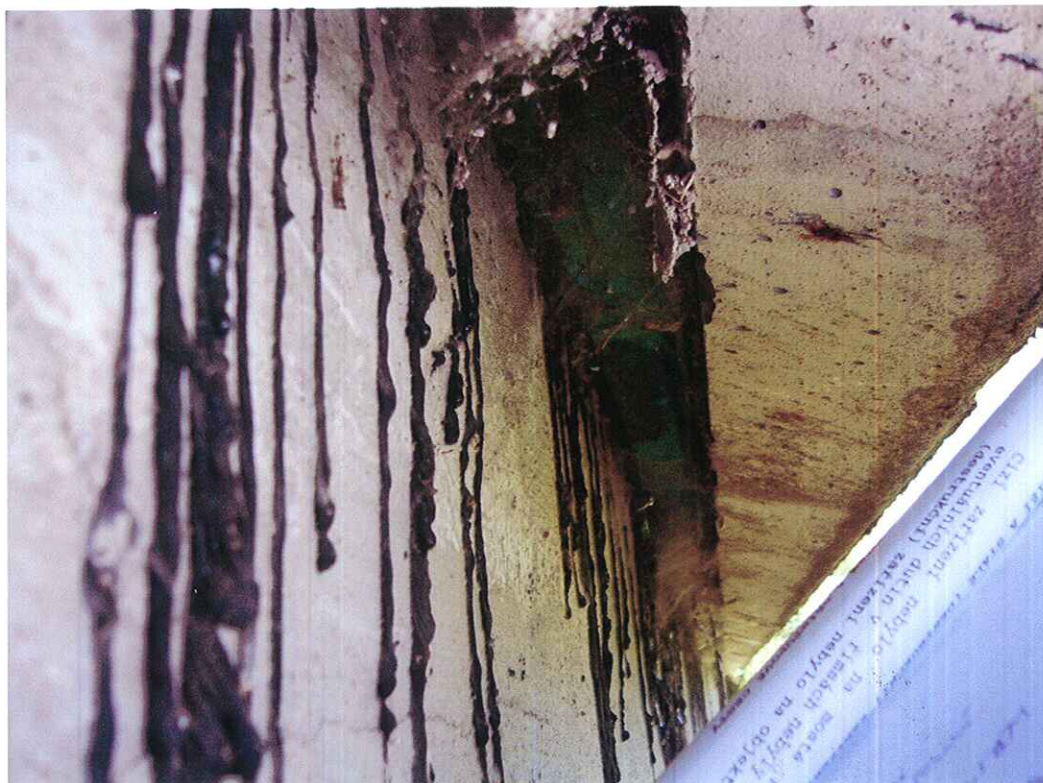
859-15 Podhled pravé římsové. Pohled ve směru staničení,

- pod římsami jsou viditelné okapové plechy a stopy po izolování NK asfaltovými nátěry,
- místy viditelná koroze výztuže.

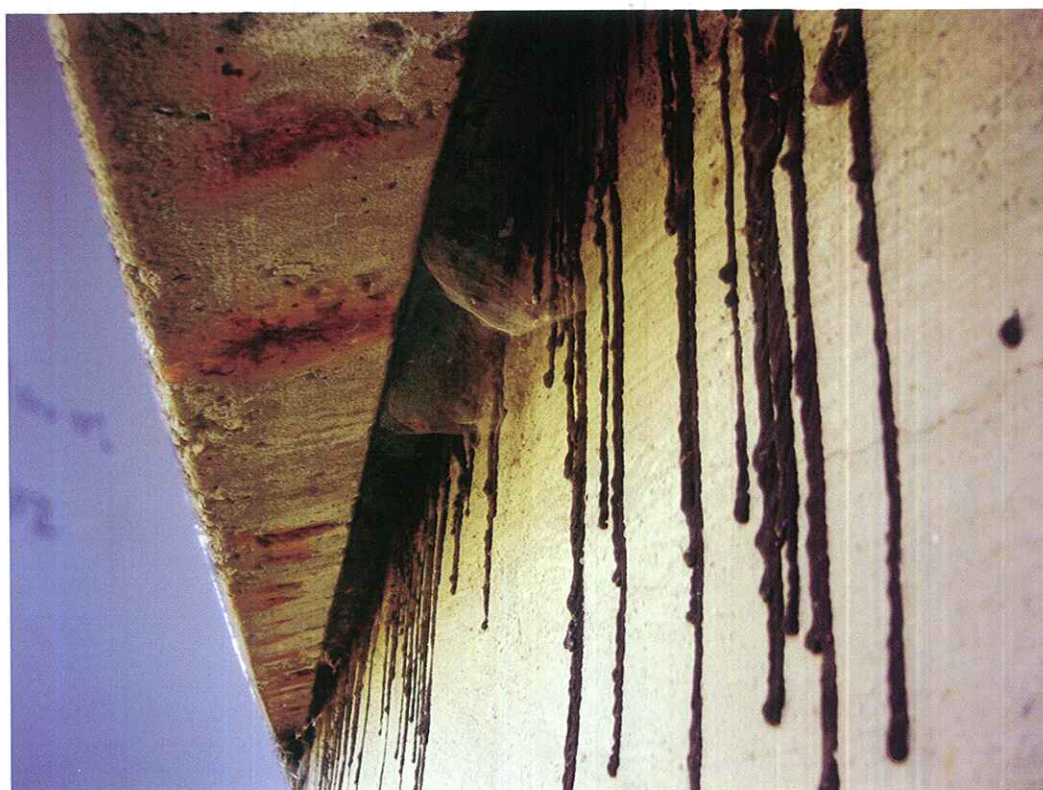
859-16 Podhled levé římsové. Pohled ve směru staničení,

- viz obr.859-12.

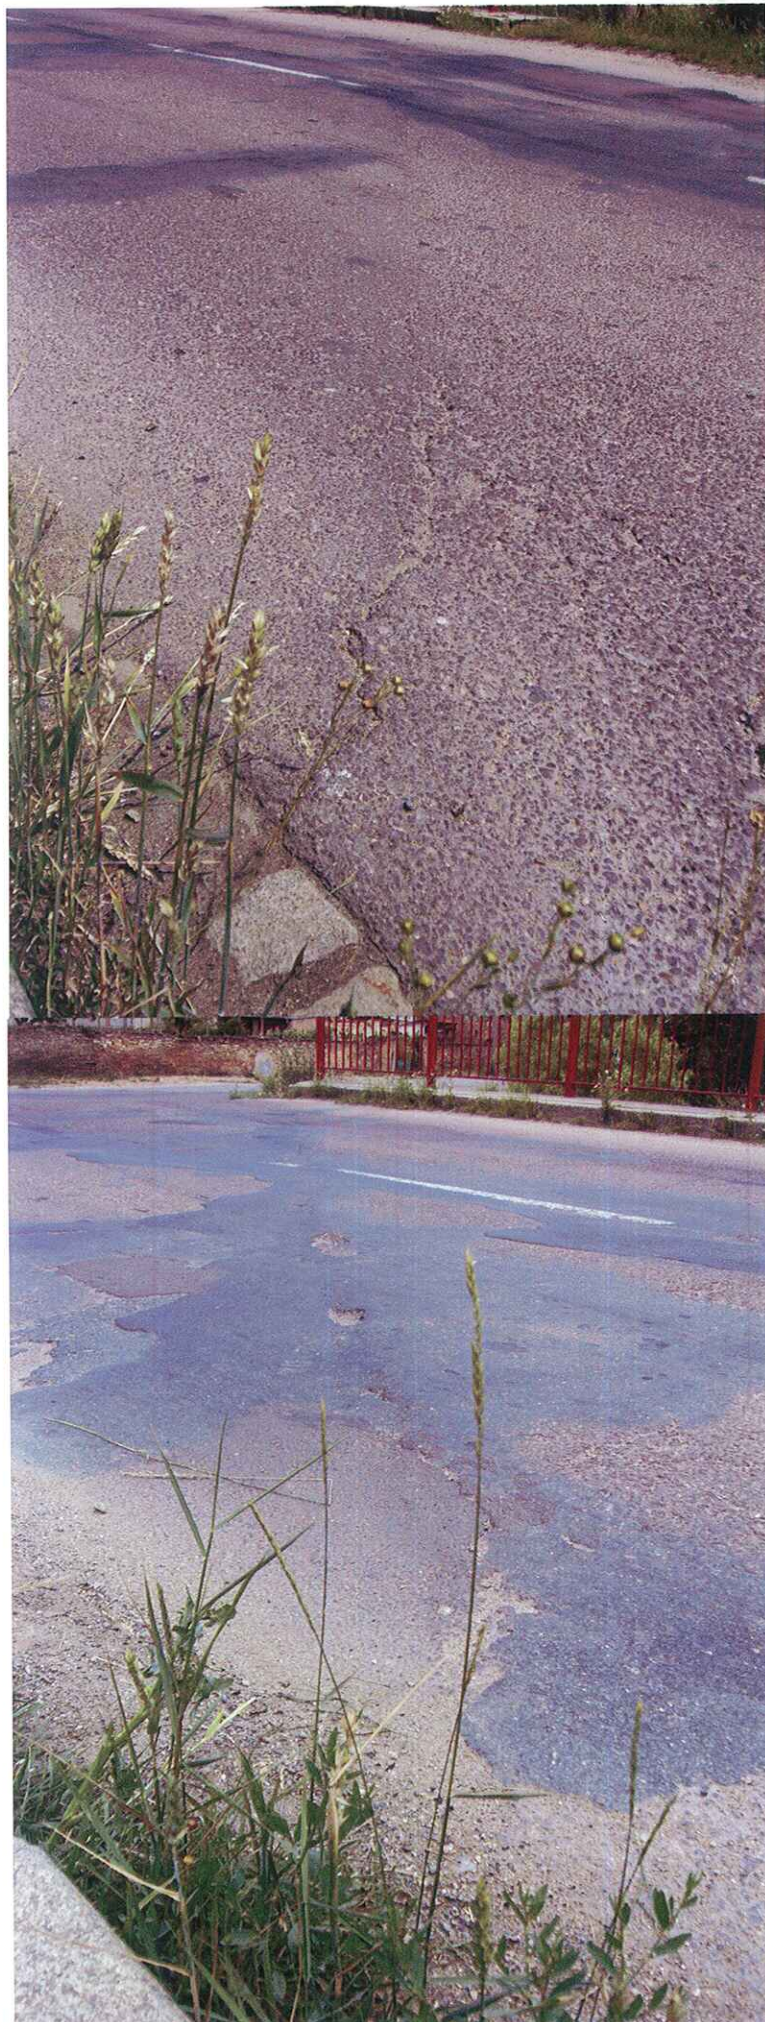
859-17 Vozovka v místě
předpokládaného MZ nad
I. opěrou. Pohled po
vodě -doprava,

- MZ pravděpodobně není
zřízen. Na vozovce se
nijak neprojevuje,
- mírný pokles v přecho-
dové oblasti.

859-18 Vozovka v místě
předpokládaného MZ nad
II. opěrou. Pohled po
vodě - doprava.

- viz obr.859-17.

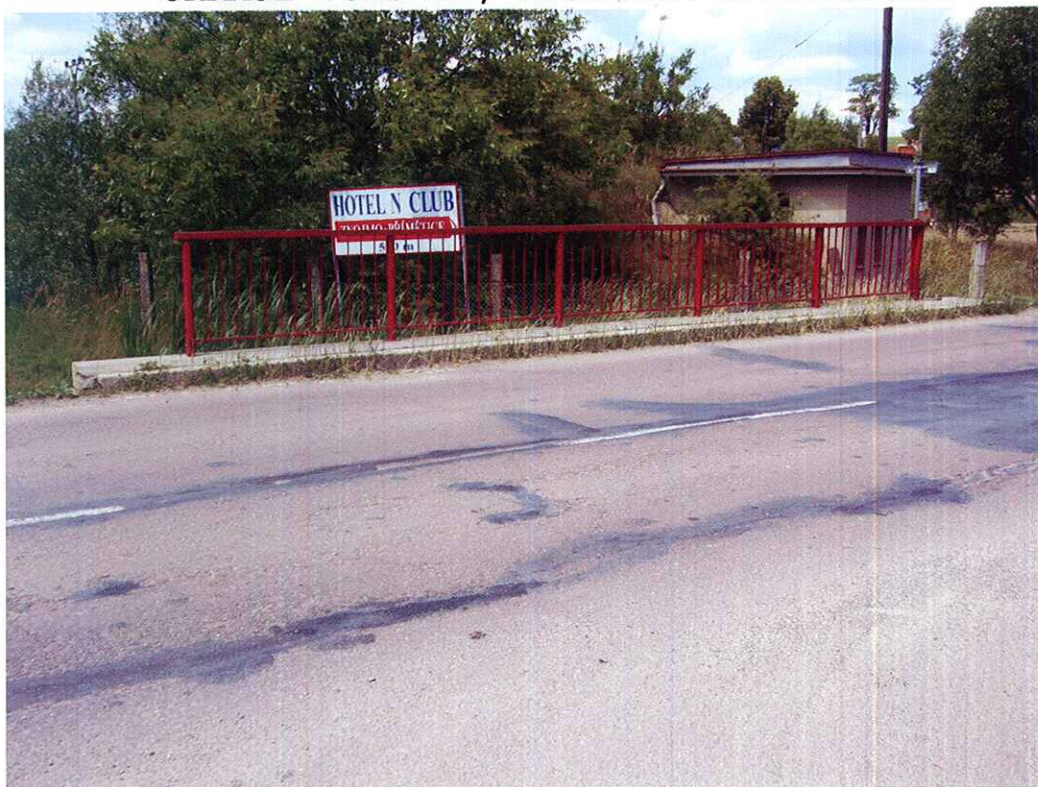
859-19 Levostranný okraj vozovky, chodník a zábradlí. Pohled diagonálně a ve směru staničení doleva,

- dvouřádek z drobné dlažby zarůstající travou,
- zábradlí je konzervované nátěrem, koroduje výjimečně.

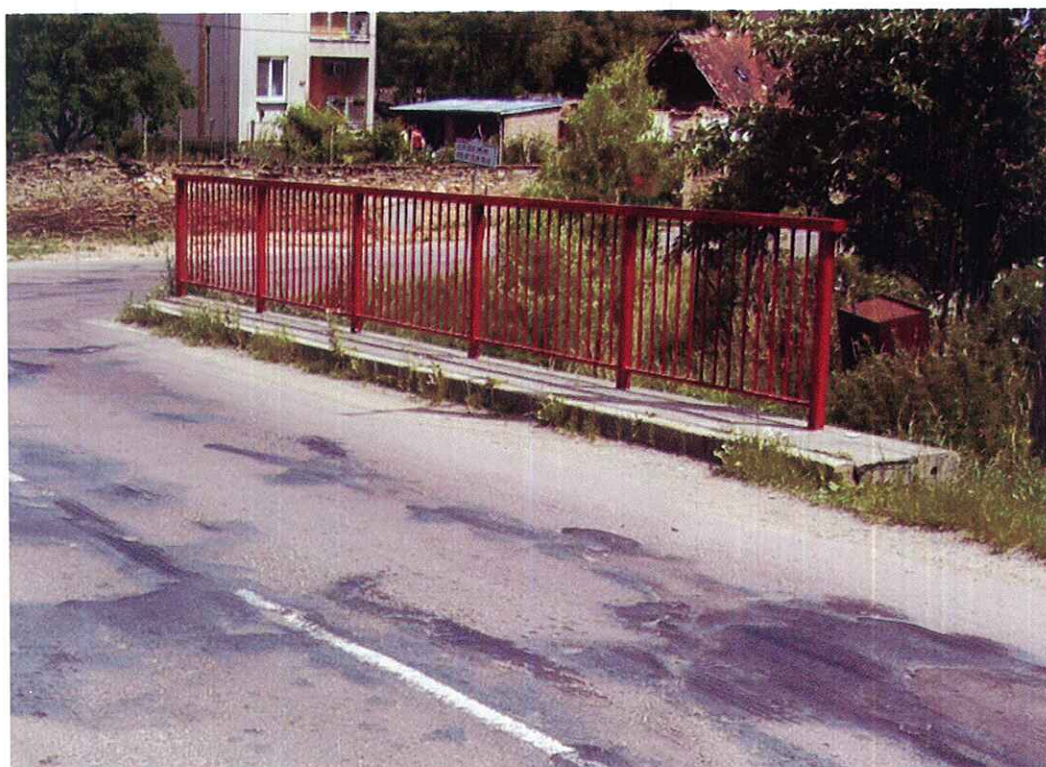
859-20 Pravostranný okraj vozovky, chodník a zábradlí. Pohled diagonálně ve směru staničení a doprava,

- zábradlí viz obr.859-19.

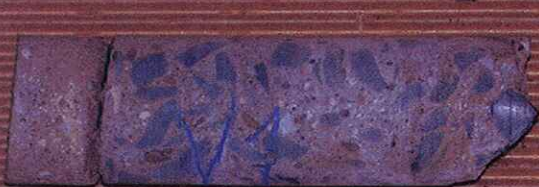
Diagnostický vývrt V1 \varnothing 50 mm do NK
na povodní (pravé) straně 220 mm nad
spodním lícem podhledu a 2350 mm od
levobřežní (II.) opěry u zkušebního
místa č. 17.

- 859-21 Diagnostický vývrt č. V1 \varnothing 50 mm z NK na povodní (pravé) straně 220 mm nad podhledem a 2350 mm před lícem (levobřežní) II. opěry u zkušebního místa č.17.

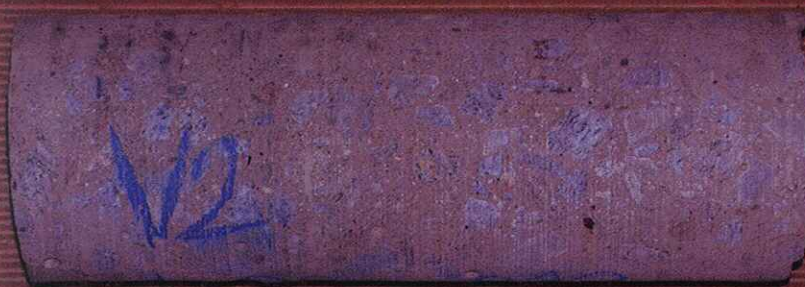
Diagnostický vývrt V2 \varnothing 100 mm do UP
II.opěry (levobřežní) 200 mm pod
pohledem NK a 1750 mm od
povodního (pravého) čela u zkušebního
místa č. 16.

- 859-22 Diagnostický vývrt č. V2 \varnothing 100 mm z UP (levobřežní) II. opěry 200 mm pod pohledem NK a 1750 mm od povodního (pravého) čela u zkušebního místa č. 16.

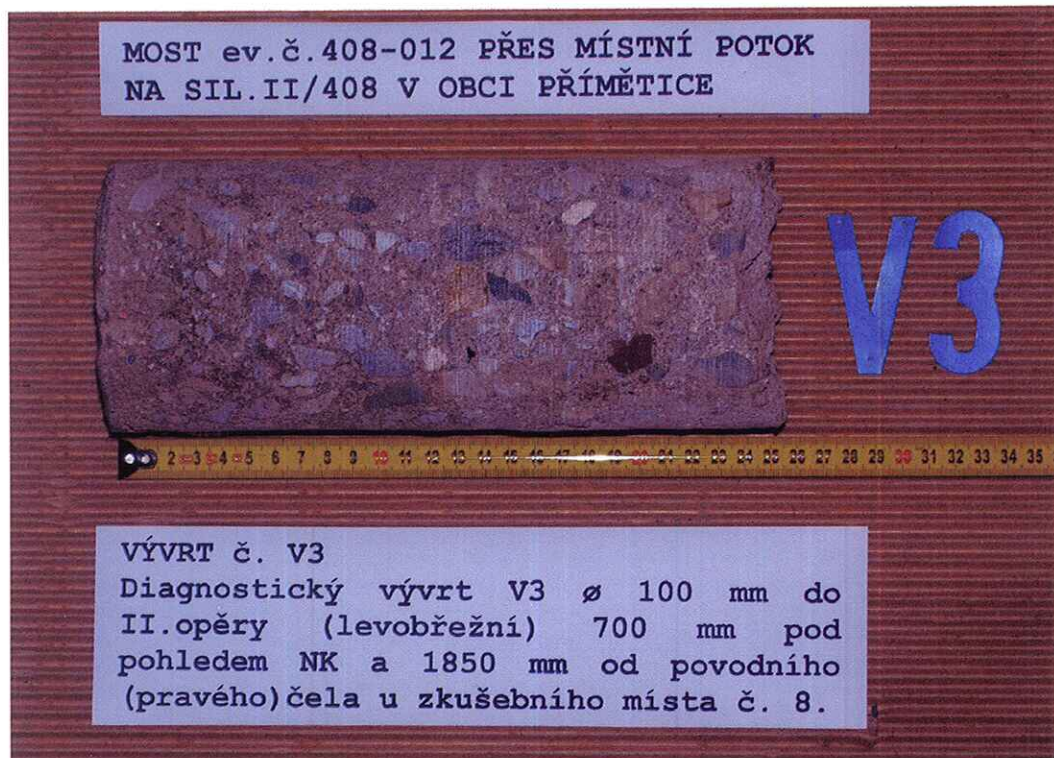
859-23 Diagnostický vývrt č.V3 \varnothing 100 mm z (levobřežní) II. opěry (leobřežní) 700 mm pod pohledem NK a 1850 mm od povodního (pravého) čela u zkušebního místa č. 8.

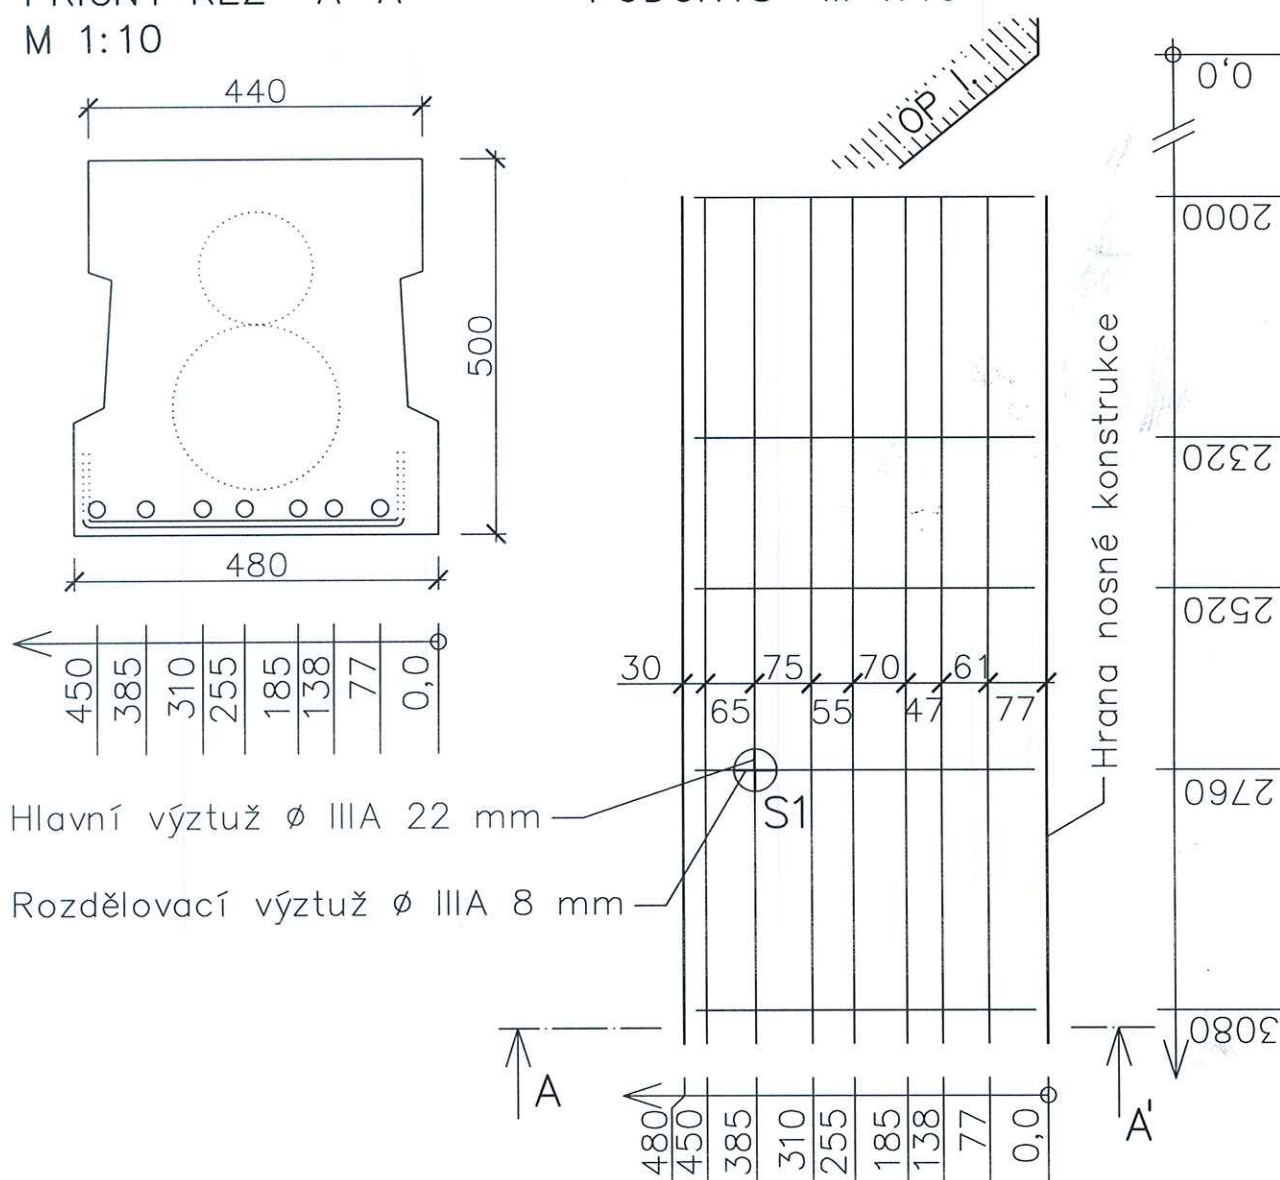
VÝZTUŽENÍ NOSNÍKU ŽMP-62 DÉLKY 7,5M V SONDĚ S1 PŘÍBLIŽNĚ V 1/3 ROZPĚTÍ

Na základě ohledání výztuže v nosníku bylo zjištěno, že použitý druh výztuže je pravděpodobně druhu 10 603 (R40), označení III A; mez kluzu (mez 0,2) 400 Mpa, dovolené namáhání 210 Mpa. Podrobné informace o této výztuži jsou ve směrnici ČSN 1090-1948 změna z roku 1960. Uvedené údaje jsou dle ČSN 73 6220 – Tabulka B.3.

Hlavní výztuž v sondě S1 \varnothing III A 22 mm po 47 – 75 mm, průměrně po 62,2 mm. Krytí v sondě průměrně 24 mm.

Rozdělovací výztuž v sondě S1 \varnothing III A 8 mm po 200 – 320 mm, průměrně po 253,3 mm. Krytí v sondě průměrně 11 mm.

Výztuž je bez koroze, vzájemně vázaná.
