**PAVILON „D“
v areálu spol. Veletrhy Brno, a.s.**

PODROBNÝ PRŮZKUM STÁVAJÍCÍ STŘECHY

BRNO, březen 2011

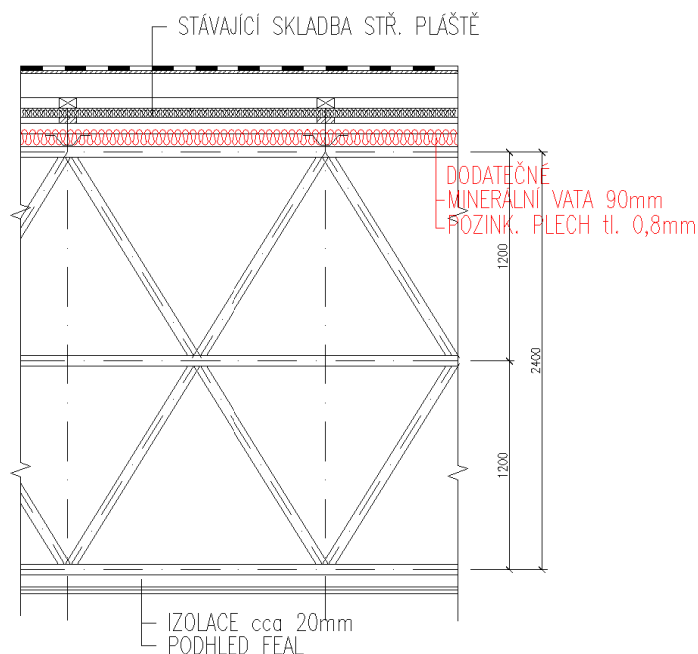
Obr. 4 Zjištěná aktuální skladba střechy

Dodatečně bylo (oproti původnímu projektu) provedeno zateplení pomocí minerální vaty tl. 90 mm a plechu tl. 0,8 mm – viz **Obr. 4**.

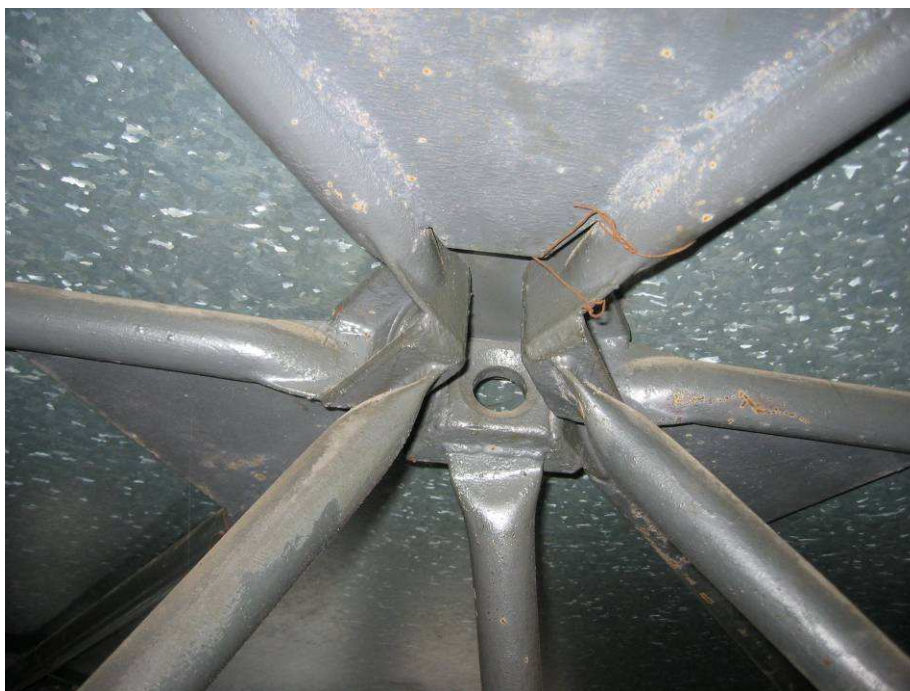
- Některé výsledky průzkumu jsou uvedeny ve fotodokumentaci – viz Příloha 1,
- drobná povrchová koroze prutů, rozsah větší než u velké střechy,
- nepřesná geometrie konstrukce vzniklá při montáži – především v oblasti okrajových styčníků,

Obr. 6 Spoj horního pásu bez originální styčnickové spojky

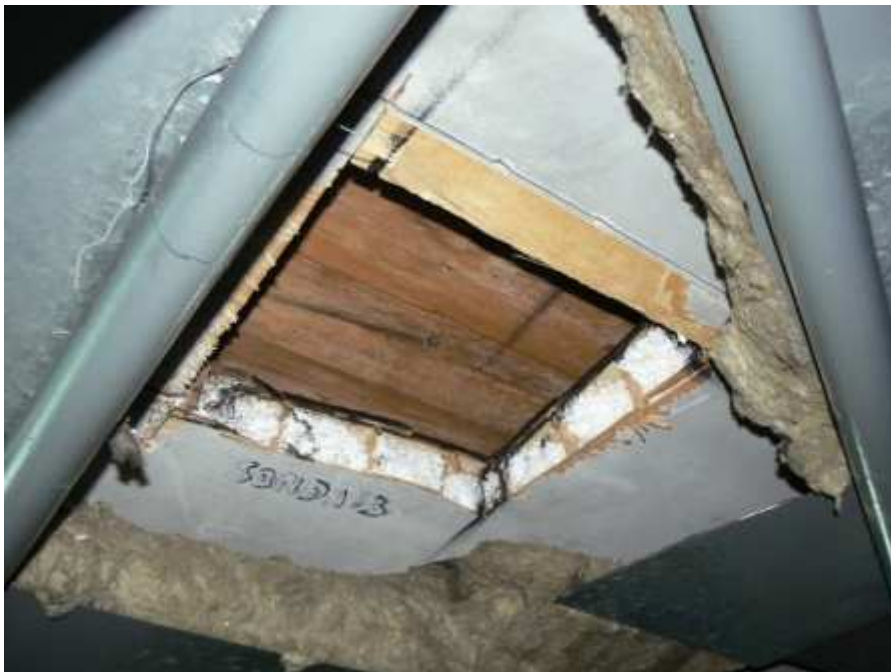
- izolační panel JRD Nemšová o celkové tl. 70 mm je tvořen kompozitním panelem sestaveným ze dvou panelů překližky tl. 4 mm vyplněných polystyrenem, prostor polystyrenu je ztužen výztužnou mříží ze svisle kladených žebér z překližky – viz **Obr. 7**,
- na panelu JRD Nemšová jsou osazeny dřevěné „kozlíky“ o různé výšce pro uložení dřevěných krokví spádované části horního pláště střechy s bedněním – viz **Obr. 8**; poloha těchto kozlíků souhlasí s polohou hlavních ocelových vaznic,
- rozměr a způsob osazení „kozlíků“ krokví neumožňuje případné odstranění panelů JRD Nemšová bez poškození uložení krokví a celého horního pláště střechy s bedněním.

Obr. 7 Detail sondy – otvor v izolačním panelu JRD Nemšová

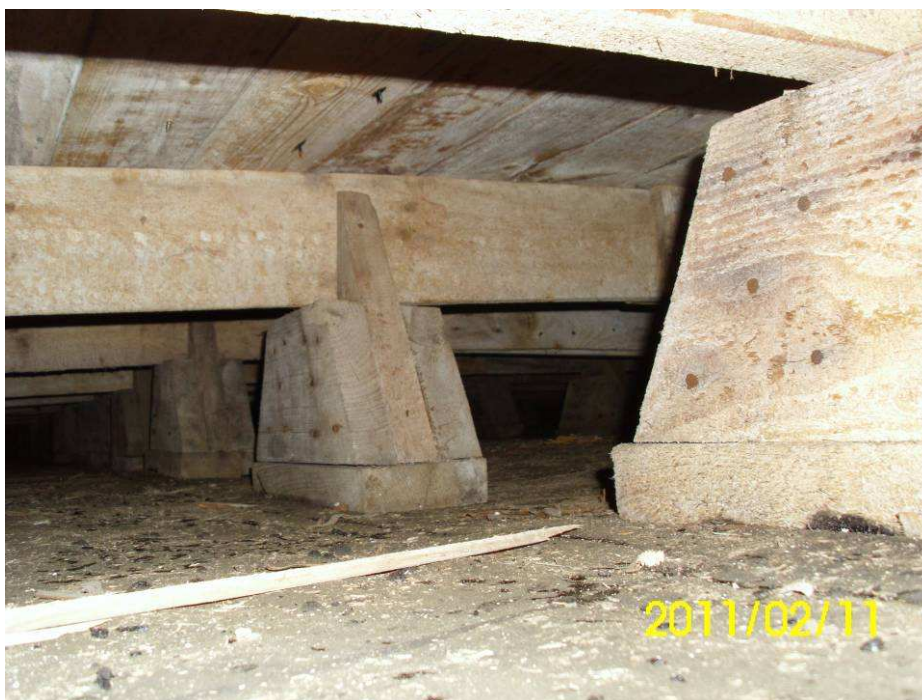
Obr. 8 Detail horního střešního pláště – nosná dřevěná konstrukce bednění

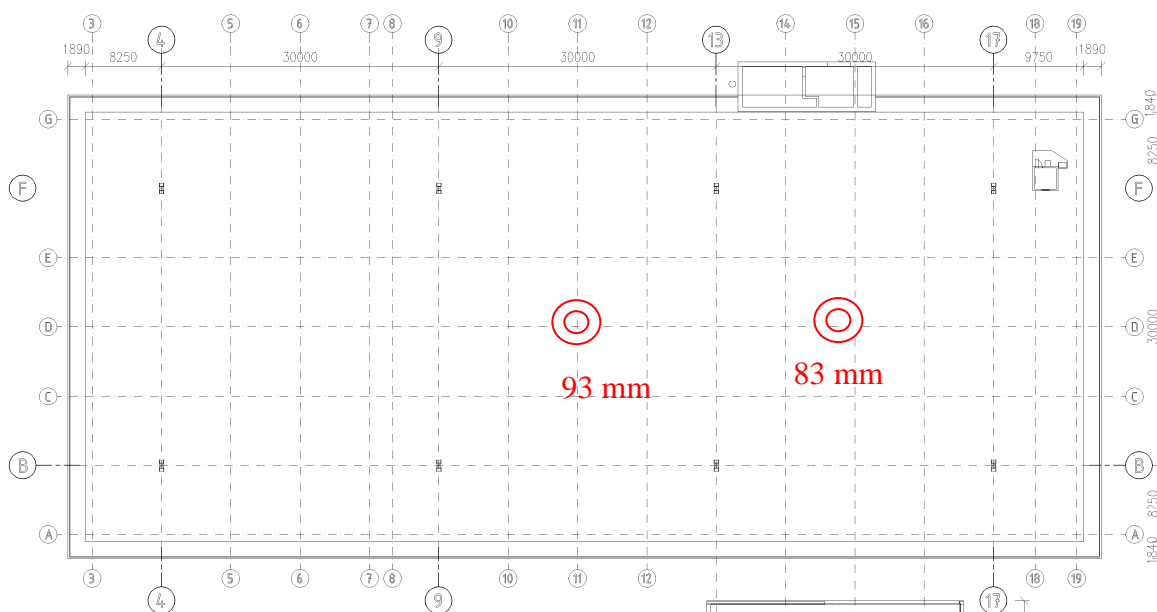
Obr. 9: Maximální orientačně naměřené průhyby

Obecně lze konstatovat, že maximální změřený průhyb střechy je v krajním poli cca **83 mm** a ve středním poli cca **93 mm**, a to cca uprostřed rozpětí mezi sloupy. V době měření průhybu byla konstrukce zatížena pouze stávajícím stálým zatížením. Z hlediska interpretace změřené deformace a srovnání se statickým výpočtem se jedná o deformace od stálých zatížení stávajícího stavu.

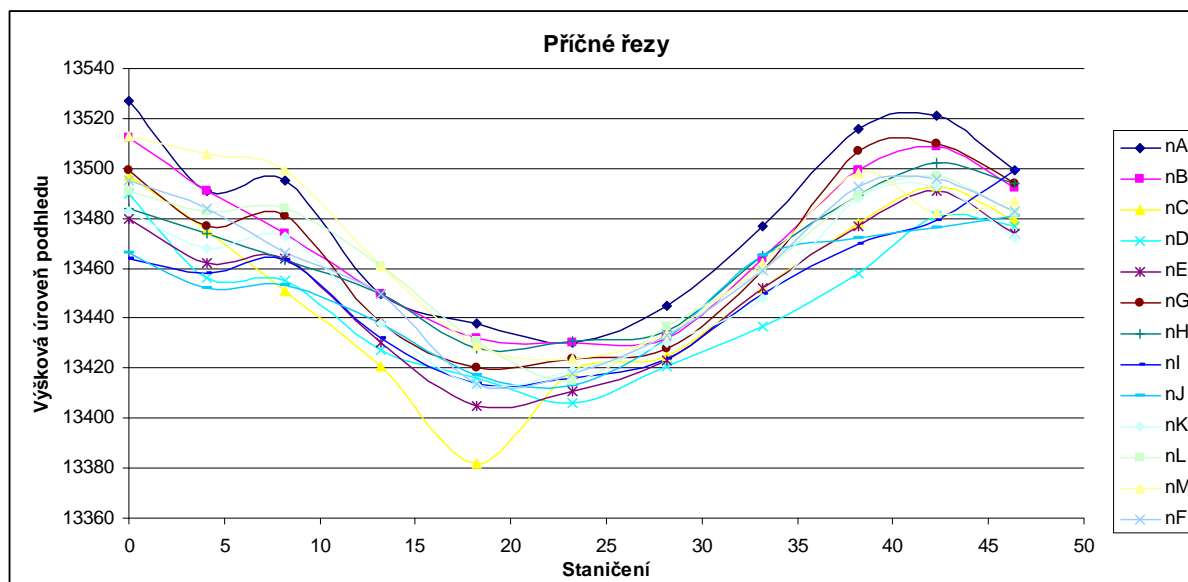
Obr. 10: Grafické vyhodnocení změřených deformací pro jednotlivé příčné řezy – podrobněji viz Příloha 3
