Most 421 - 002

Most za obcí Terezín

HLAVNÍ PROHLÍDKA

Datum provedení prohlídky: 18.9.2013

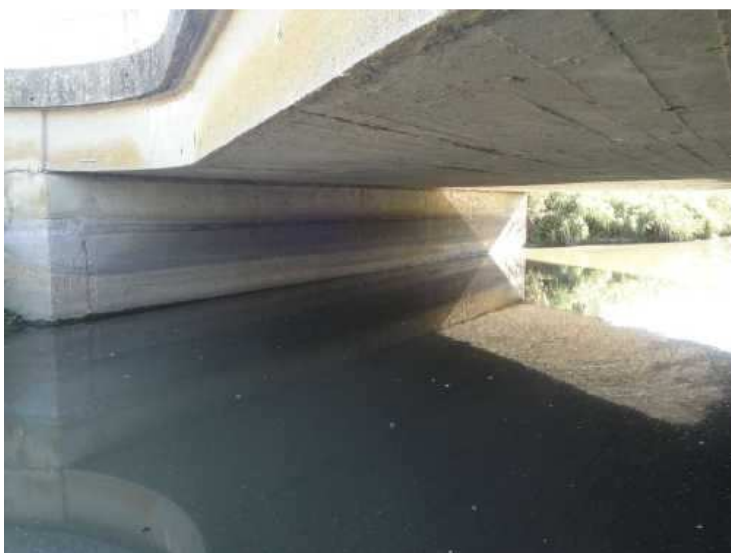
podpěr a křídel		geometrických změn
2. Mostní podpěry, křídla, čelní zdi		
2.1	Mostní podpěry	<ul style="list-style-type: none"> -dlouhodobé průsaky pod uložením NK, na povrchu zabarvení po průsacích -líce opěr znečištěny kolísáním hladiny toku -dilatační spárou oboustranně průsaky, vnější plocha dříku a úložného prahu potečená, mapy, zvlhlý povrch

Opěra 1 - zbarvení na líci opěry
kolísáním hladiny toku, průsaky pod
uložením

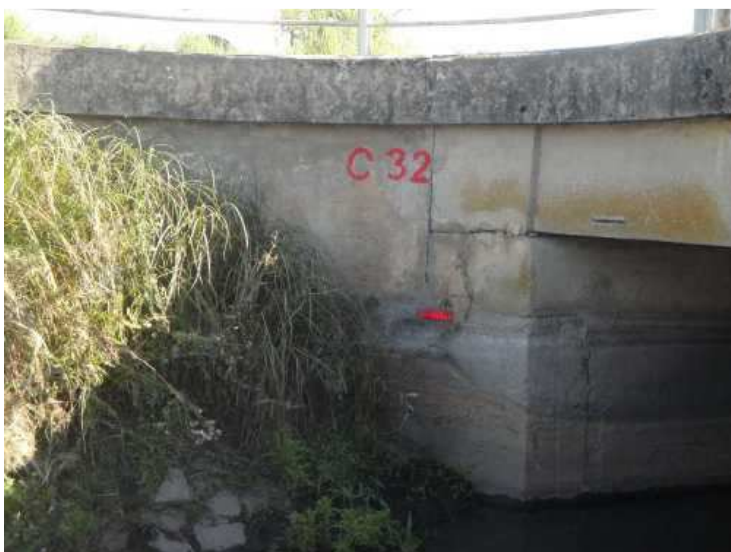
Pravé křídlo opěry 1

2.2	Křídla	<ul style="list-style-type: none"> -povrch křídel potečený, pod úrovní prahu zvlhlá omítka -v omítce křídel lokální výskyt trhlin, vápenné výluhy a zabarvení, omšelý vzhled

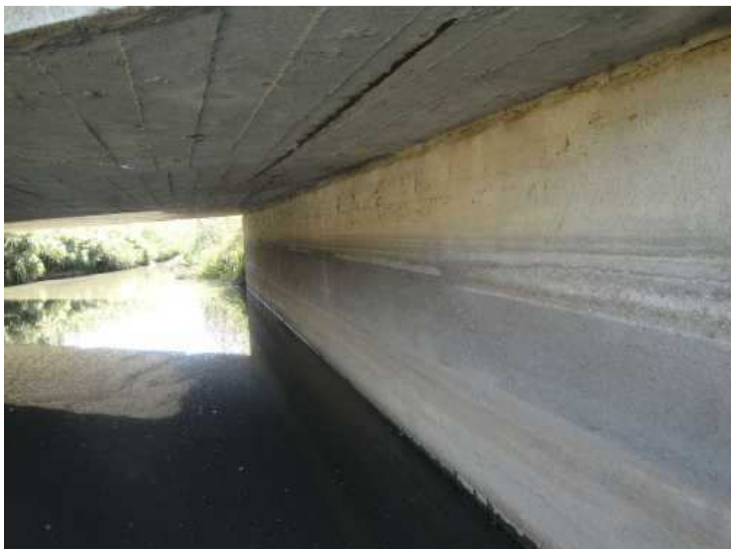
Opěra 2 - zbarvení na líci opěry
kolísáním hladiny toku, průsaky pod
uložením

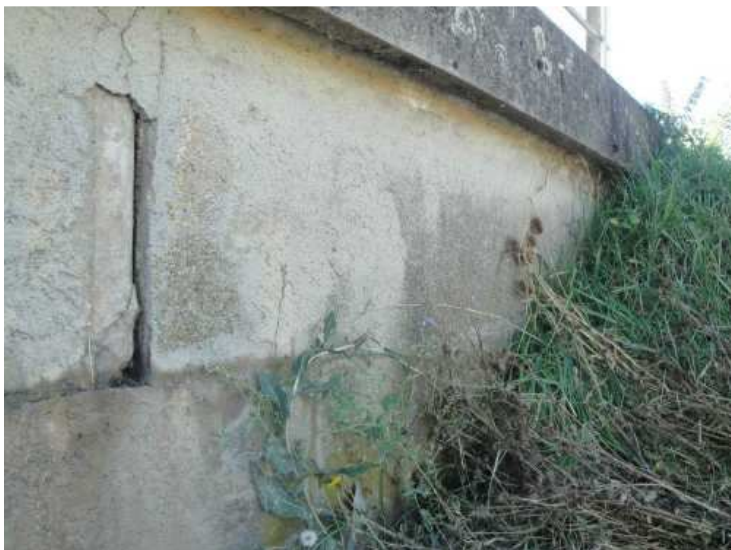
Pravé křídlo opěry 2, zvlhlý povrch v
úrovni úložného prahu, průsaky z
dilatační spáry

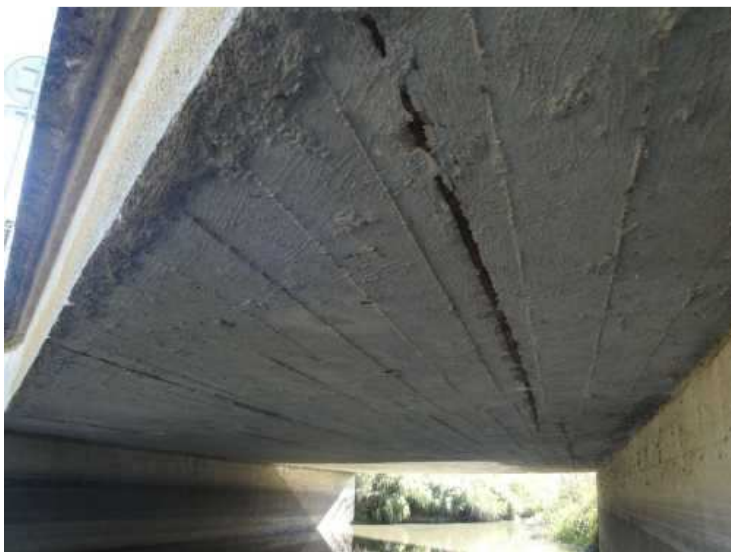
3. Nosná konstrukce		
3.1		<ul style="list-style-type: none"> -u opěry 2 a v poli výskyt vyhrzlých prutů rozdělovací výztuže, n podhledu a fasádách korozní výkvěty, lze usuzovat malé krytí výztuže -fasády žb desky potečené, zbarvené po průsacích, u opěry 1 vpravo v omítce zvodnělá trhliny, vápenné závojký

Podhled nosné konstrukce, vyhrězlý prut
rozdělovací výztuže

-provést lokální sanaci NK /ošetřit lokálně vyhřezlou výztuž/

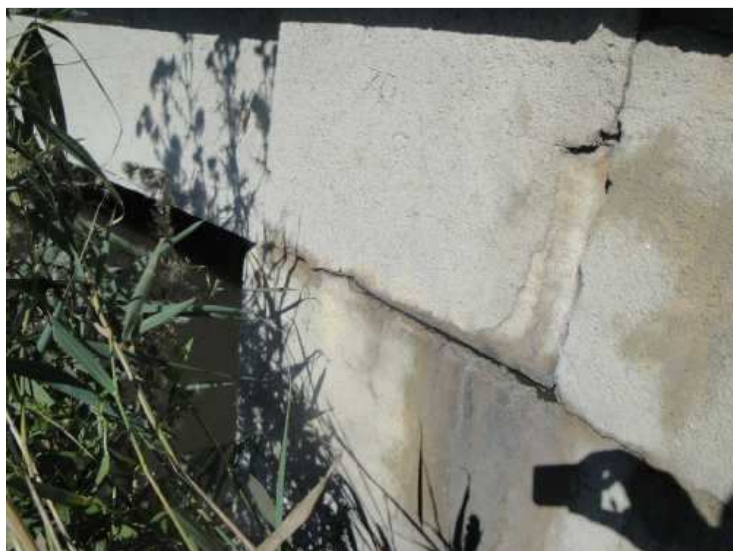
Uložení žb desky vlevo u opěry 1,
průsaky dilatační spárkou, potečení dřívku
opěry se zabarvením po průsacích

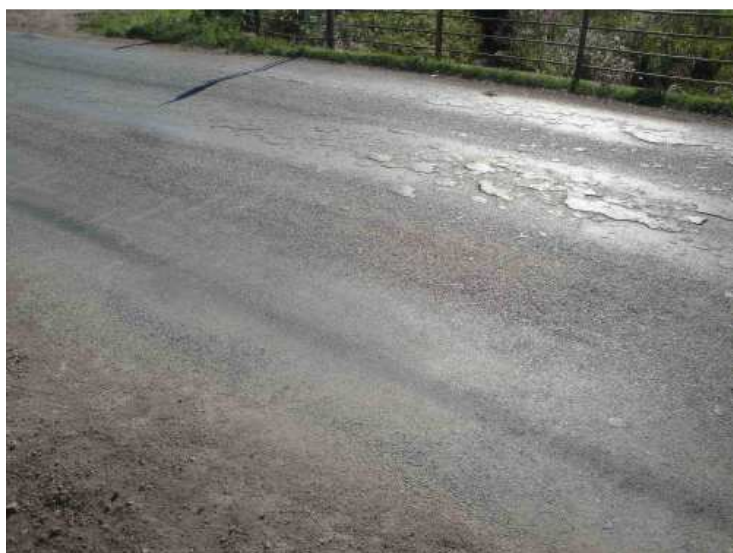
5. Vozovka, chodníky, římsy, kolejový svršek, zálivky		
5.1	Vozovka	<ul style="list-style-type: none"> -vozovka zvlněná, vyjeté koleje, předmostí prosedlá, provedeny vysprávký -vozovka převýšená nad úroveň říms -krajnice zaneseny, zakořeněná tráva -v době HPM vozovka zanesená blátem

Vozovka v místě konce NK u opěry 1,
zvlněný povrch, vyjeté koleje, bláto na
vozovce

-provádět pravidelnou údržbu svahů a mostního svršku

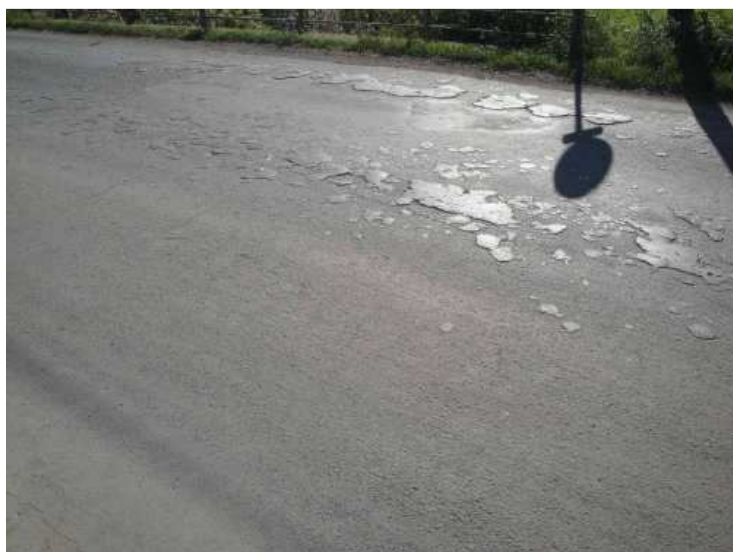
Vozovka v místě konce NK u opěry 2,
zvlněný povrch, vyjeté koleje, bláto na
vozovce

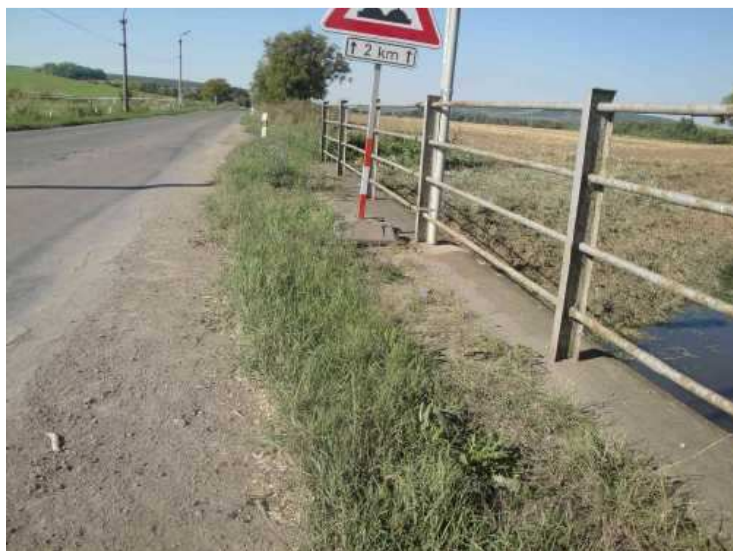
Pravá krajnice vozovky - zakořeněná tráva, krajnice nezpevněné k obrubě, převýšená vozovka

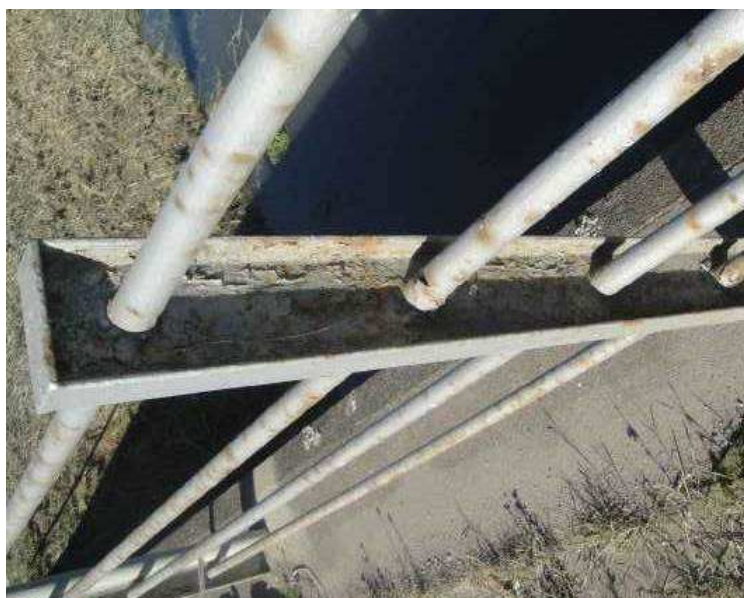
8. Svodidla, zábradelní svodidla, zábradlí, dopravní značení a označení mostu		
8.1	Zábradlí	<ul style="list-style-type: none"> -nenormové záchytné zařízení (extravilán=zábradelní svodidlo) -odprýskující nátěr, povrchová koroze, případně korozní výkvěty, nedostatečná výška zábradlí, 1.00 m, nevyhovující výplň

Zábradlí mostu vpravo, odprýskující PKO, korozní výkvěty

-osadit odpovídající zádržný systém /zábradelní svodidlo/-pokud nebude provedena výměna zádržného systému provést PKO zábradlí

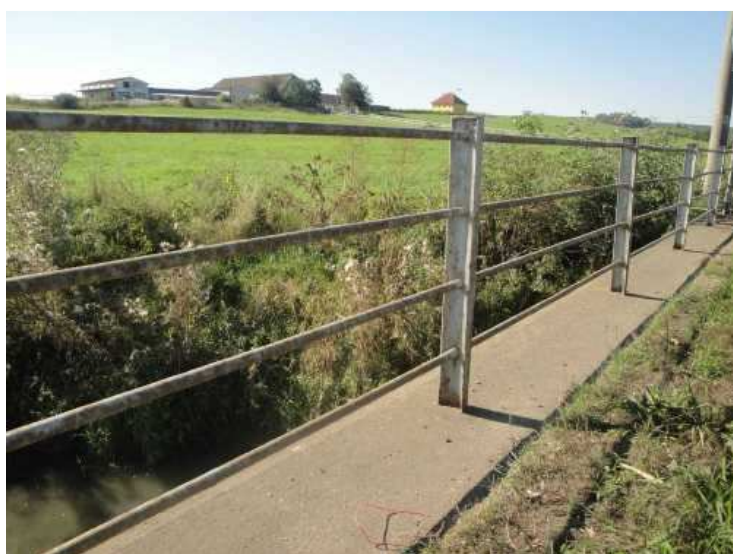
Zábradlí vlevo, odprýskující PKO, povrchová koruze

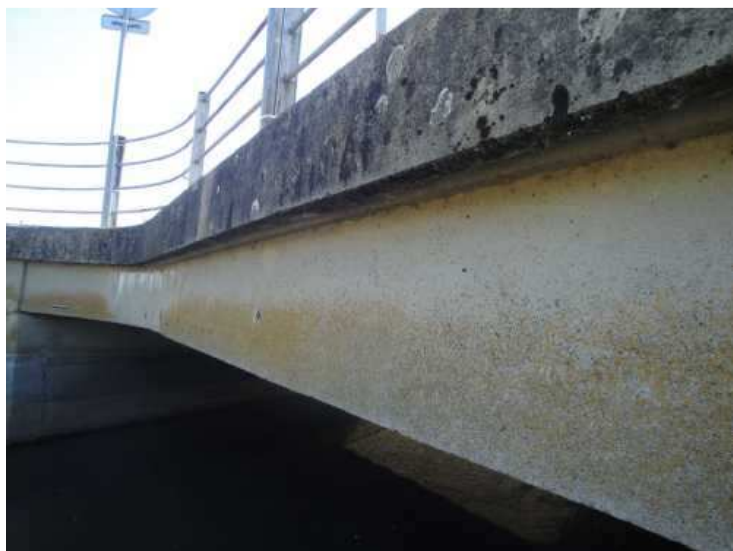
Římsa mostu vpravo

5.2	Římsy	<ul style="list-style-type: none"> -povrch říms omšelý s lišejníky -na okapovém nose zvlhlý beton, vápenné výluhy
6. Izolační systém		
6.1		-izolace funkční, lokální poruchy s průsaky v návaznosti na přechodovou oblast

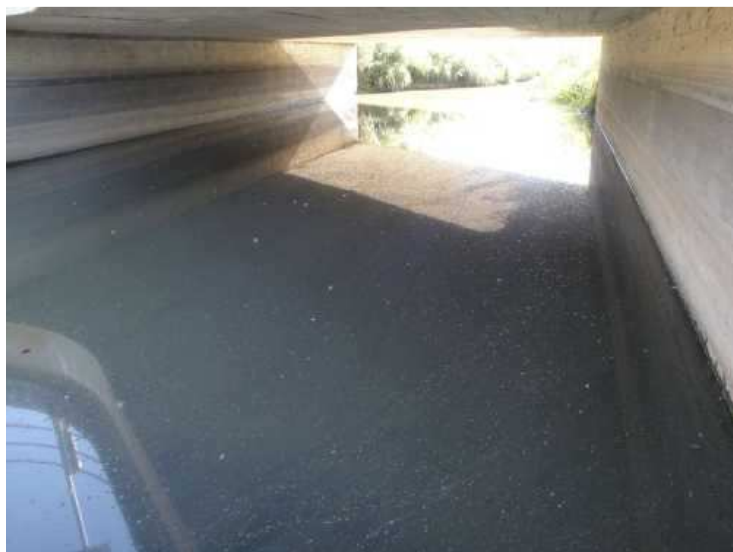
| 11.2 | Území pod mostem | -vodoteč pod mostem se stojatou vodou, pod mostem vytvořena lagunu rozšířením koryta toku

-dno značně zaneseno naplaveninami |
