Most 421 - 008a

Most přes dálnici na silnici II/421

HLAVNÍ PROHLÍDKA

Datum provedení prohlídky: 18.9.2013

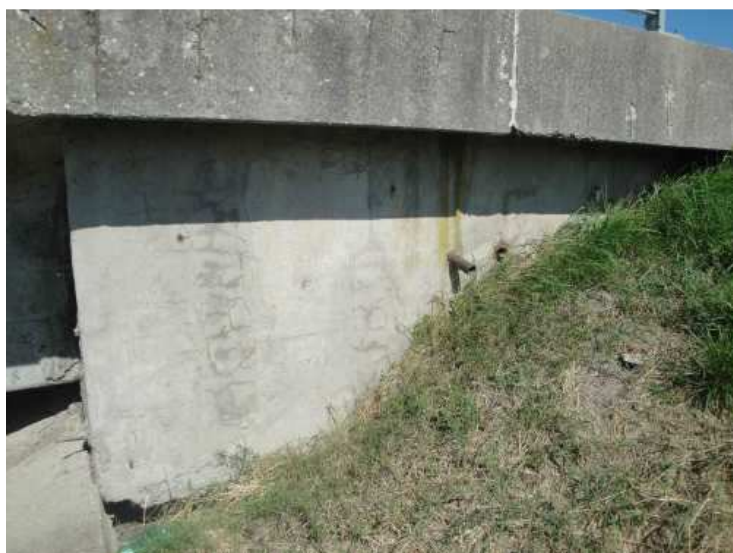
| 2.2 | Křídla | -křídla potečená z říms, povrch znečištěn, zabarven, závojky

Levé křídlo podpěry 1, mapy, trhlinky v omítce

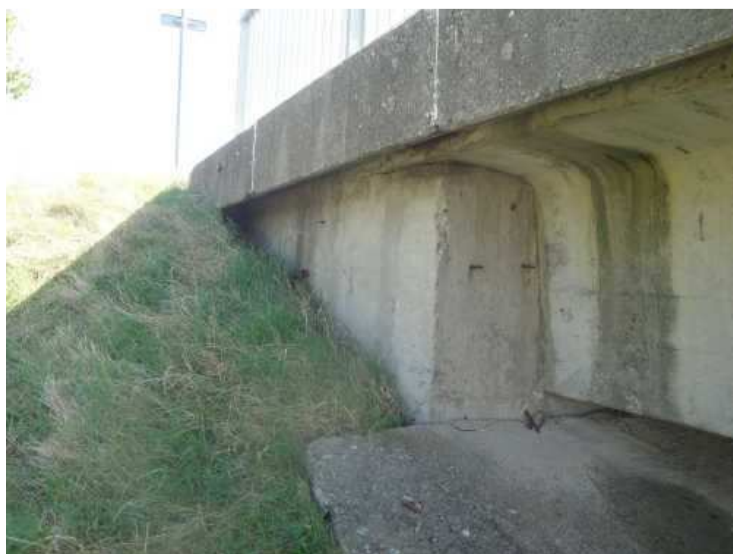
-beton konců obou táhel oboustranně potečený, dlouhodobé průsaky závěry říms, povrch zabarvený, místy vápenné výluhy, korozní výkvěty, vyhřezlá výztuž - oboustranně u obou krajních opěr |

Pravé křídlo podpěry 1, pravý konec podpěry, dlouhodobé průsaky na fasádě NK

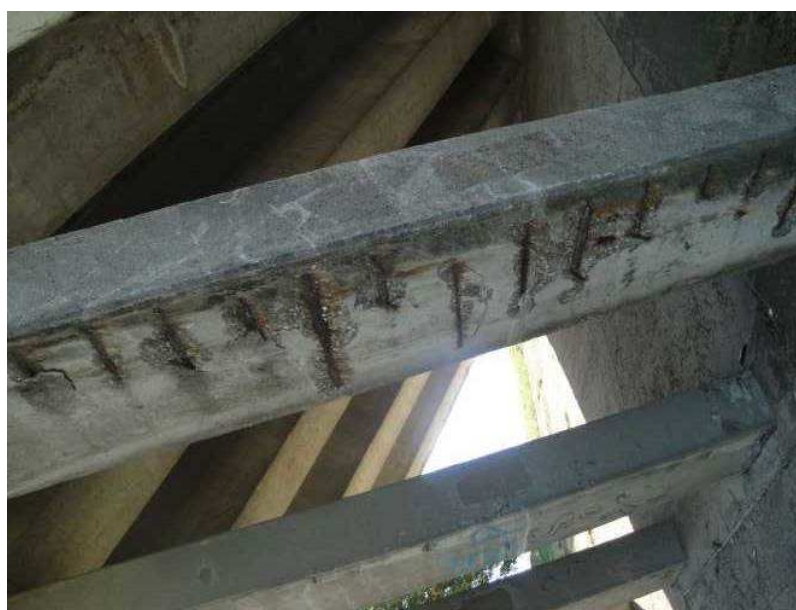
| 2.1 | Mostní podpěry, Piliře | -u vnějších vzpěr mezilehlých podpěr degradace betonu, odražená krycí vrstva, vyhřezlá korodující výztuž, poruchy po celé délce

Detail pravé vzpěry podpěry 3 - vyhřezlá výztuž, odprýskávající krycí vrstvy betonu, degradace betonu

- provést celkovou rekonstrukci mostu, v rámci opravy provést sanaci spodní stavby, sanaci nosné konstrukce, provést nový mostní svršek (novou celoplošnou izolaci, nové římsy, novou k-ci vozovky, ...) a nové mostní vybavení

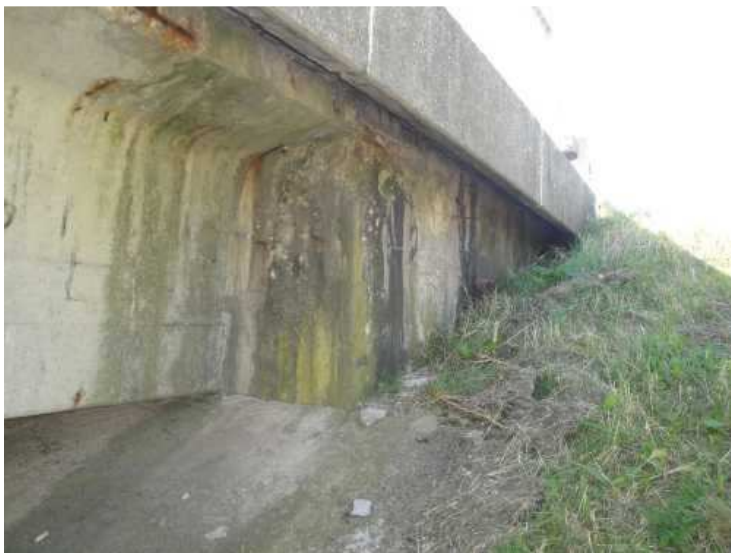
Pravé křídlo a konec podpěry 4 -
dlouhodobé průsaky, degradace betonu,
vyhřezlá výztuž

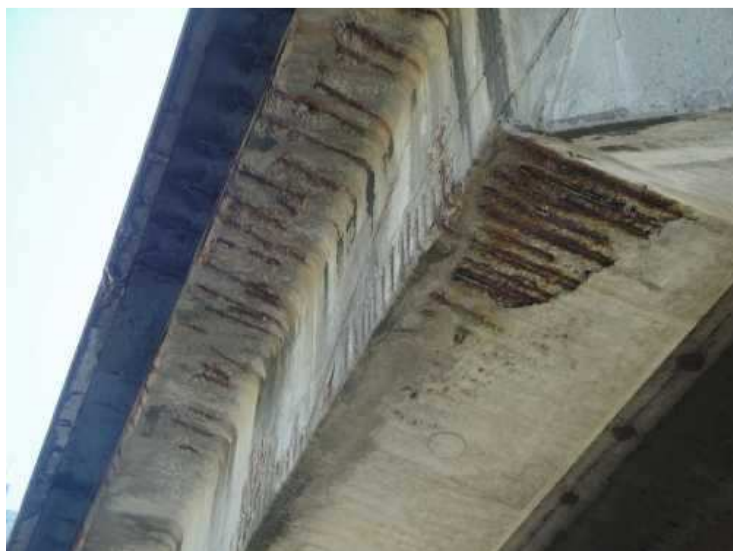
-ve spoji vzpěry a trámu vně oboustranně mapy po průsacích, vápenné výluhy, korozní výkvěty a zabarvení |

Detail trámu s napojením vnější vzpěry - degradace betonu, vyhřezlá korodující výztuž

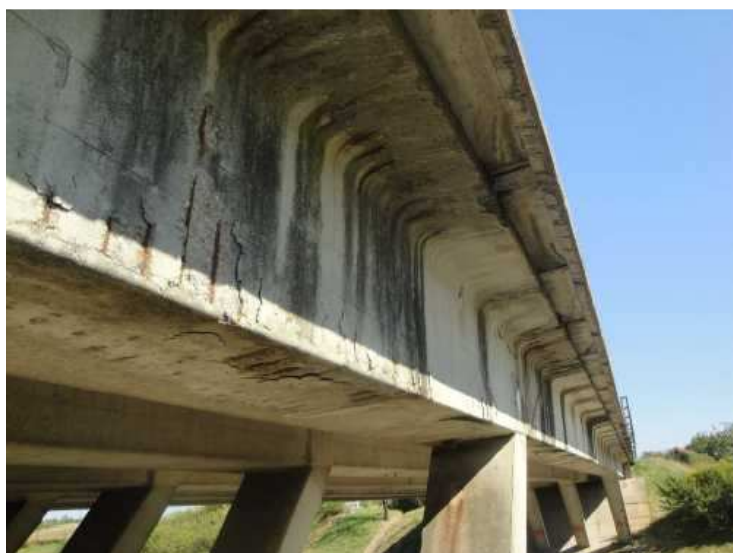
| 3.1 | -fasáda NK oboustranně a podhled vnějších trámů jsou potečené z stékající vodou z římsy, závojky a zabarvení, |

beton zde výrazně degraduje, odráží se krycí vrstvy výztuže, vyhrzlá betonářská výztuž, viz.foto

| 6.1 | <p>-izolace NK v dobrém stavu, poruchy na vnějších trámech při absenci okapnice, dlouhodobě stékající voda pod římsami způsobuje poruchy s degradací betonu NK a spodní stavbě</p> |

Fasáda trámu vpravo - degradace betonu, odražené krycí vrstvy, dlouhodobé průsaky

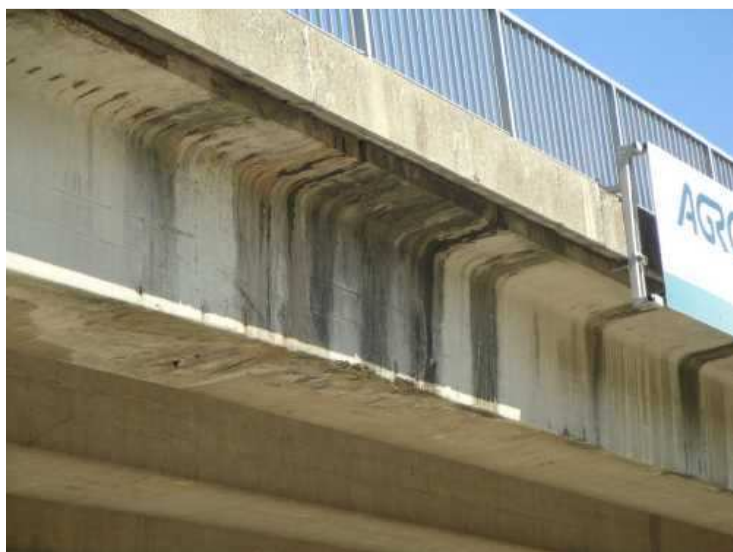
Fasáda trámu ve 2. poli vlevo, průsaky, degradace betonu, vyhřezlá výztuž

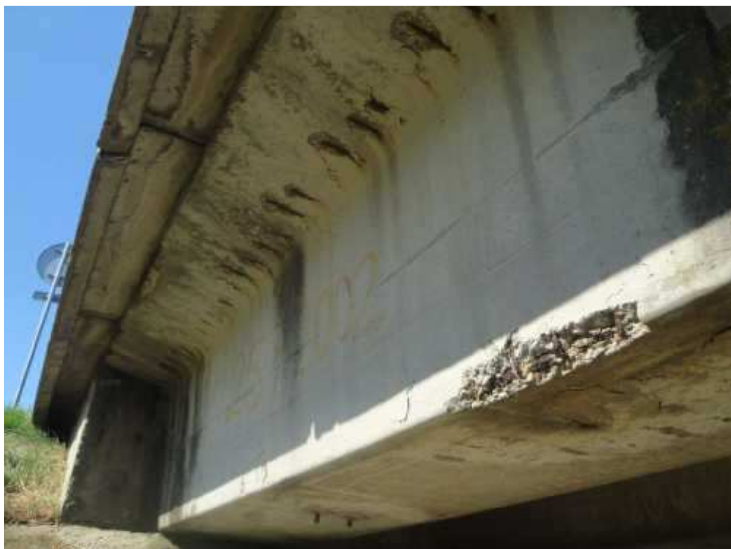
Detail trámu vlevo u podpěry 4,
degradace betonu

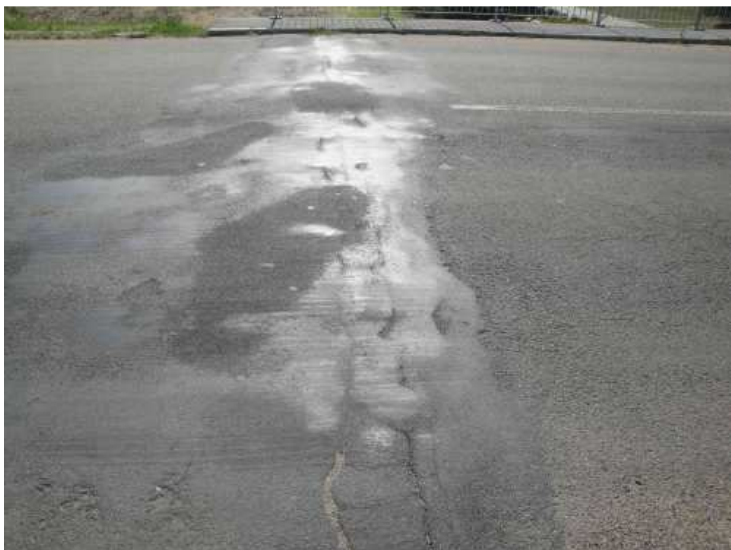
| 4.1 | Mostní závěry | <p>-průsaky v oblasti mostních závěrů, průsaky pravděpodobně díky trhlinám a poruchám ve vozovce a chodníku</p> <p>-ve vozovce vysprávký a trhliny v oblasti mostních závěrů podpěry 1, 4</p> |

Vozovka v místě mostního závěru
podpěry 1 - vysprávkky, trhliny, převýšení
vozovky

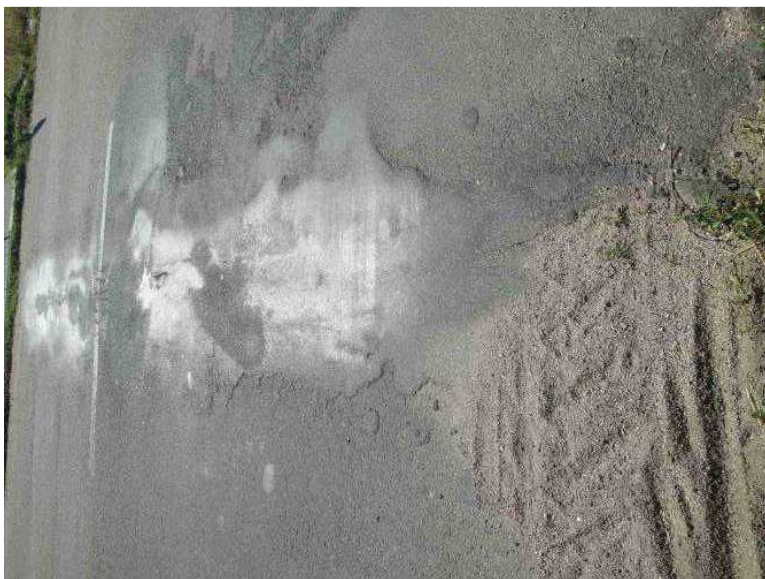
Vozovka v místě mostního závěru
podpěry 4 - vysprávkky, trhliny, nerovnosti
vozovky

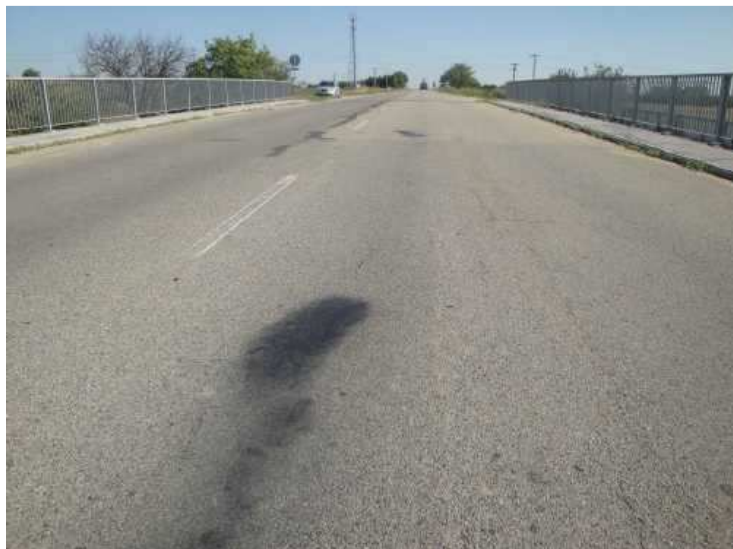
| 5.3 | Vozovka | <p>-vozovka vyspravovaná, zvlněná, mírně vyjeté koleje, plošné trhliny</p> <p>-v oblasti podpovrchových závěrů opakovaně vyspravované nerovnosti, obnovené trhliny</p> <p>-pod obrubou v nečistotách uchycená vegetace</p> |

Vozovka na mostě, trhliny

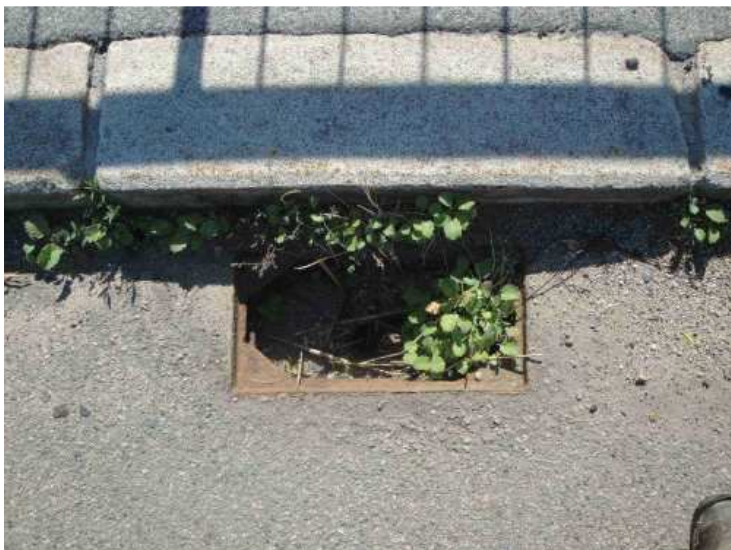
Vpust' odvodňovače vlevo - chybějící rošt vpusti

- úpravou stavebního stavu osadit nové dopravní značky B13 /16 t/, E5 /42 t/
- doplnit mříž vpusti odvodňovače, pročistit odvodňovače

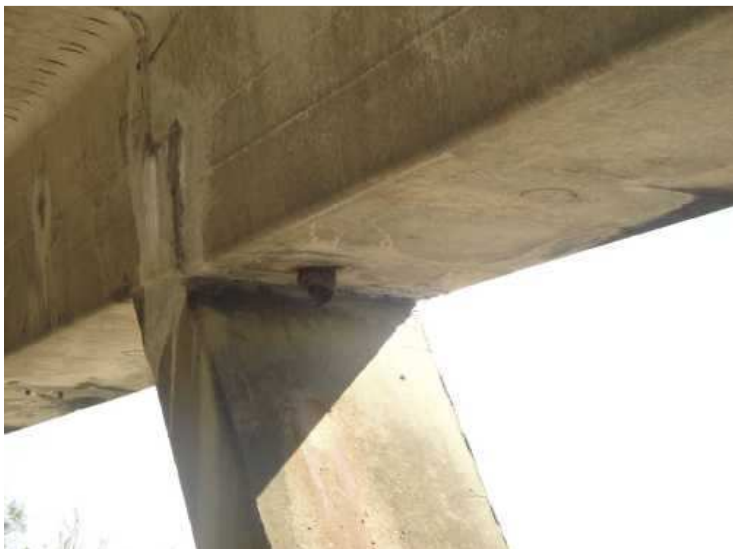
-na krajní vzpěry podpěry 3 vyústěny odpady odvodňovačů, soustavné zamáčené betonu, u podpěry 2 doplněny plastové svody

-zamáčení betonu spoje trámu a vzpěry u podpěry 3, absence svodu u odpadní trubky, u podpěry 2 svody doplněny

Detail vyústění odvodňovače u podpěry
3

- osadit svody u podpěry 3 na odpady odvodňovačů

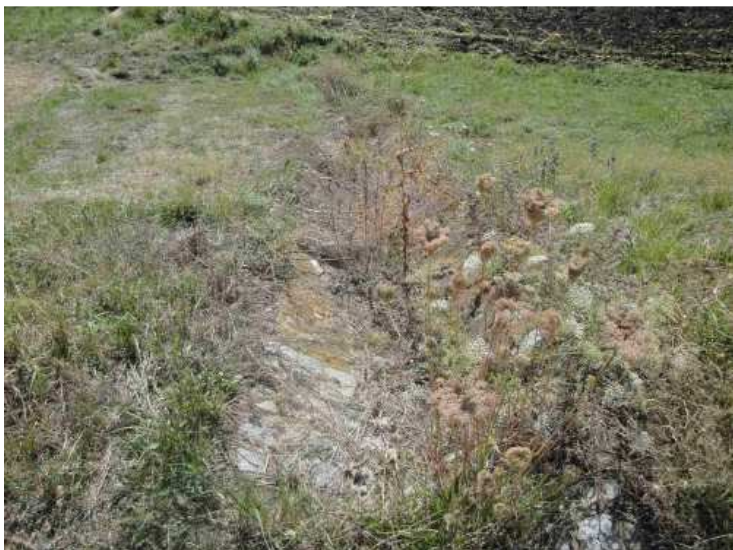
Odvodňovací žlab na silničním tělese -
tvárnice zarostlé trávou

- provádět pravidelnou údržbu přilehlých svahů
- provádět pravidelnou údržbu mostního svršku

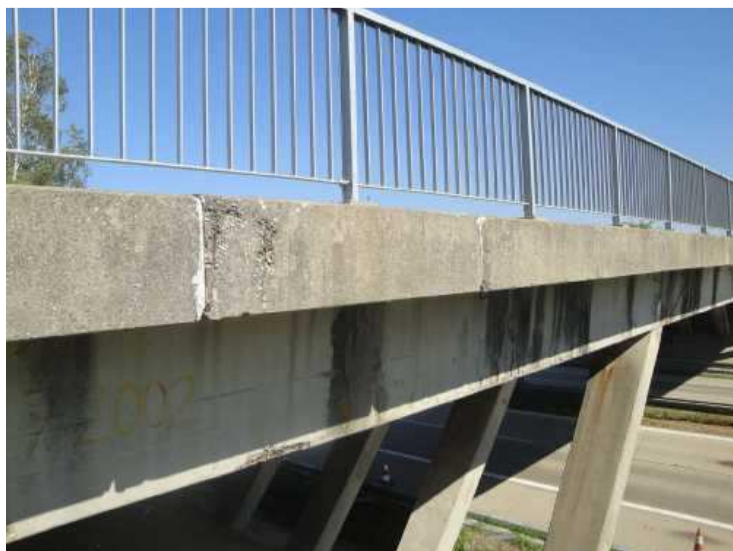
Římsa mostu

| 5.2 | Římsy | <p>-beton říms omšelý, místy odražená krycí vrstva, obnažená výztuž, nedostatečné krytí výztuže prefabrikátu</p> <p>-spáry mezi prefabrikáty vyplněny tmelem, bez závad</p> <p>-přídlažba za chodníky, resp. římsami prosedlá 10-15 cm</p> |

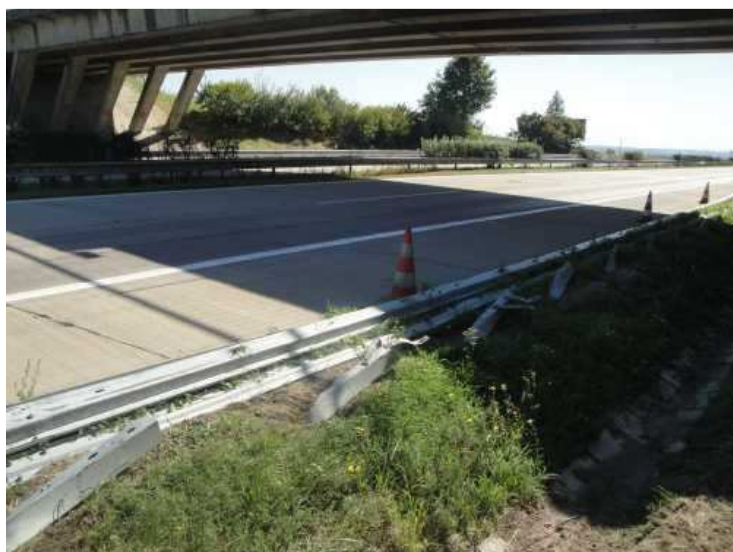
-svahové kužely zatravněné, tráva udržovaná
-ve 2.poli u 3.podpěry deformace silničního svodidla |

Území pod mostem, 2. pole - deformace
svodidla u podpěry 3
