Most 421 - 008a

Most přes dálnici na silnici II/421

HLAVNÍ PROHLÍDKA

Datum provedení prohlídky: 15.10.2015

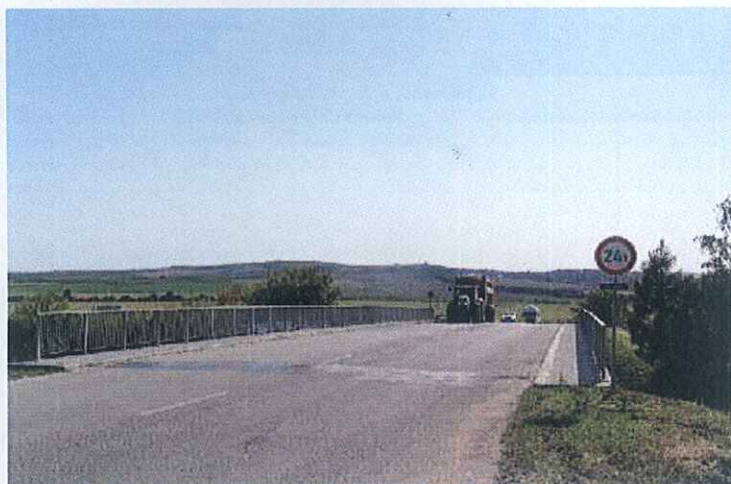
Pohled ve směru staničení.

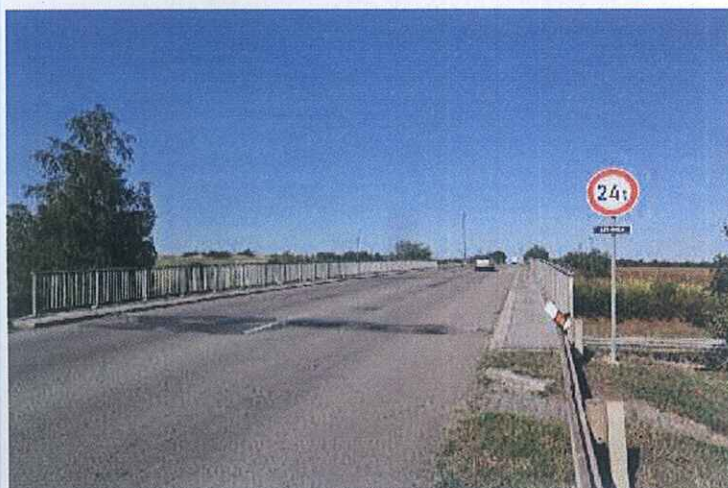
Pohled proti směru staničení.

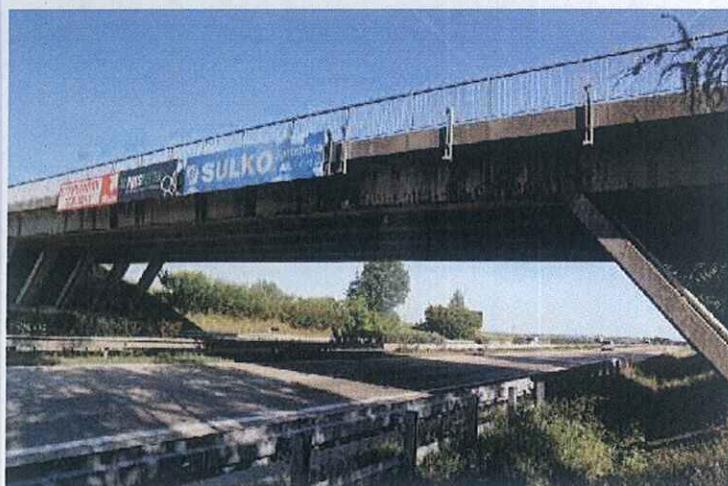
Pohled na pravou stranu mostu.

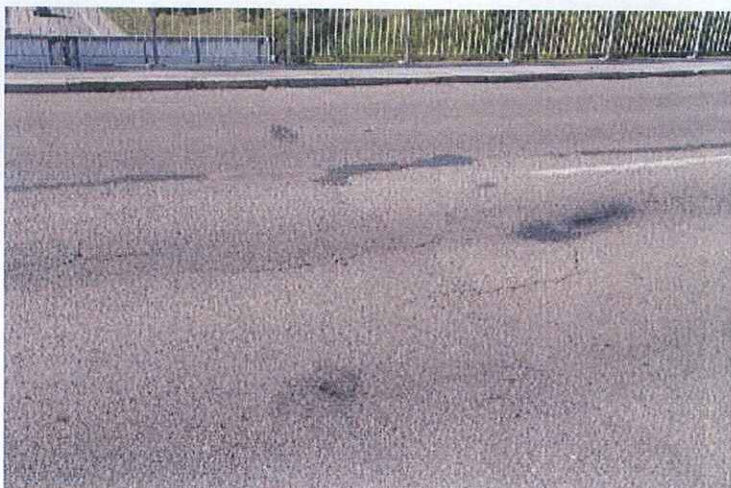
5. Vozovka, chodníky, římsy, kolejový svršek, zálivky
 - 5.1 Vozovka Vozovka zvlíněná. Příčné trhlina a výtluky v místech závěrů. Vyjeté koleje ve vozovce. Na styku s obrubou uchycena vegetace. Vodící proužek zanesený

Pohled na vozovku. Příčné trhliny ve vozovce.

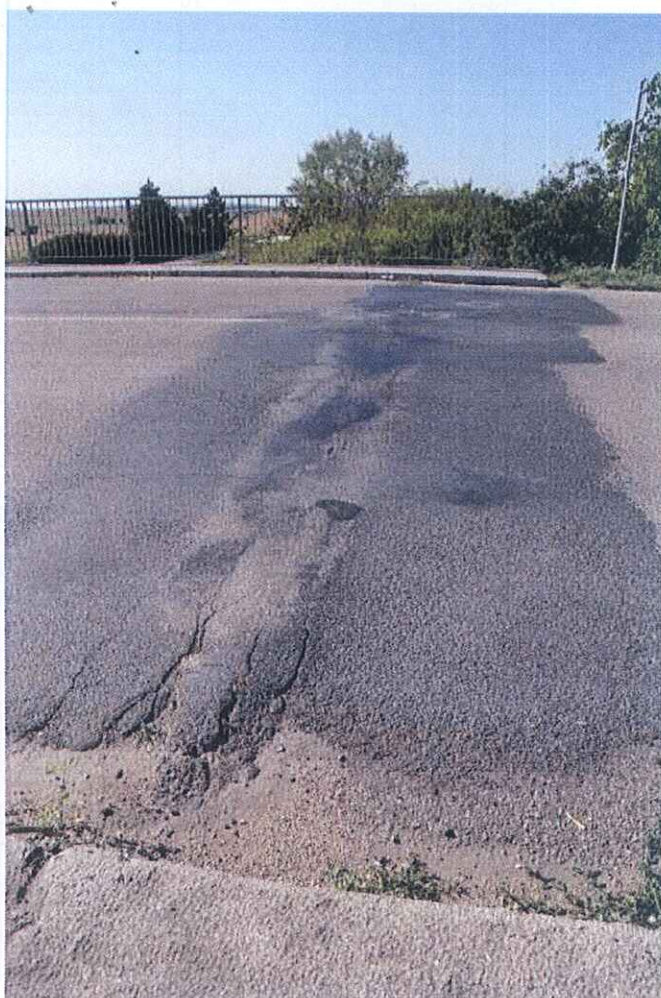
4. Ložiska, klouby, mostní závěry
 - 4.1 Mostní závěry Patrné známky zatečení přes závěry. Vozovka v okolí závěrů potřhaná s výtluky. Uchycená vegetace v krajích.

Pohled na dilataci nad OP1.

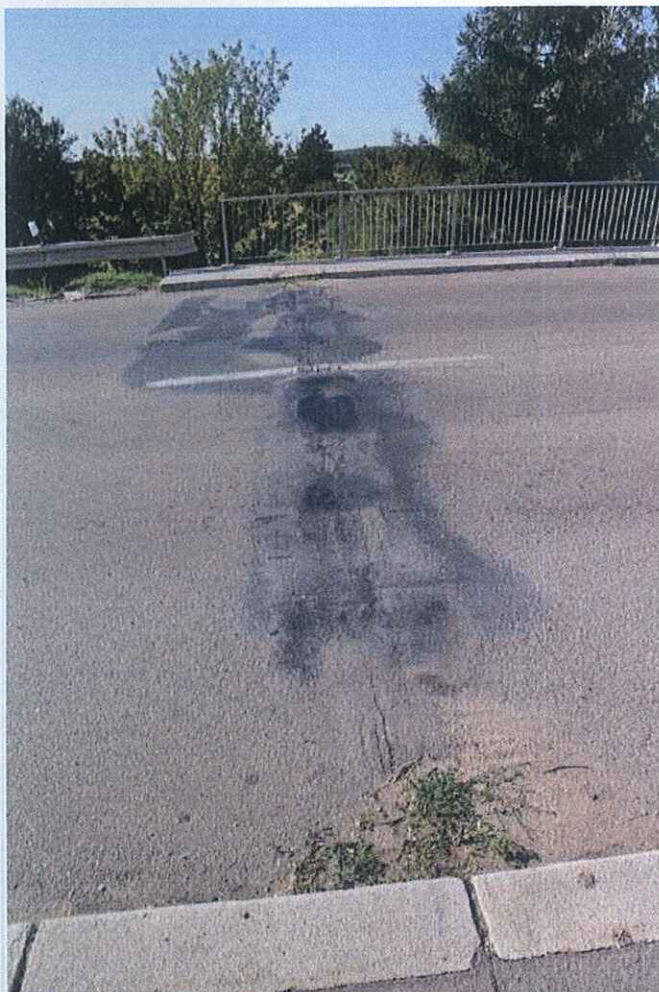
Pohled na dilataci nad OP2.

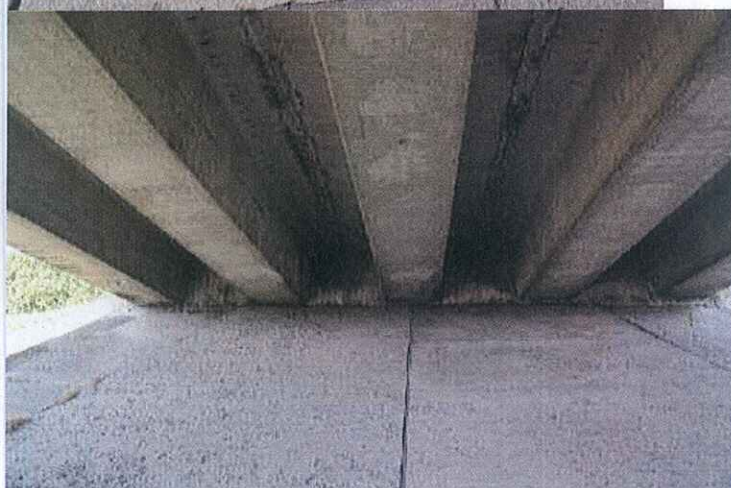
Pohled na OP1.

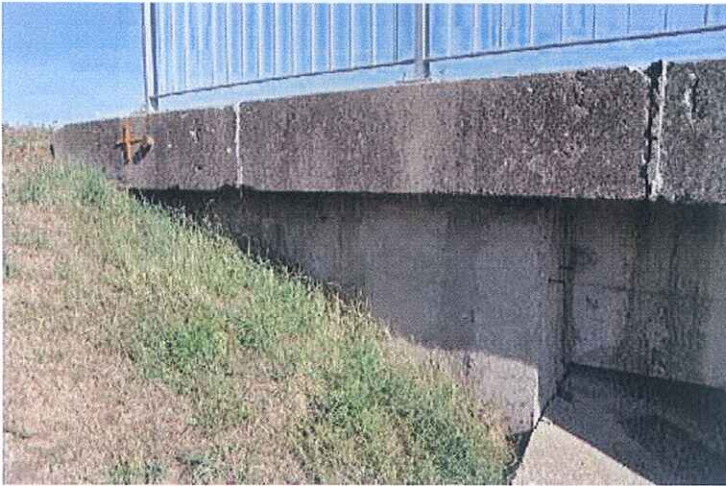
- 2.2 Křídla Křídla potečená, povrch degradován, plošné trhliny a vápenné výkvěty.
3. Nosná konstrukce
 - 3.1 Výrazná degradace betonu krajních nosníků, odpadání krycí vrstvy a obnažení výztuže trámů, která je postižena laminární korozi. Nosníky potečeny s vápennými výkvěty. Krajiní nosníky potečeny přes spáry říms. Dobetonávka mezi nosníky zavodněná s vápennými výkvěty. Ozub uložení prefa nosníků jeví známky potečení. Průsaky kolem odvodňovacích trubiček nosníků a také kolem napojení odvodňovačů, vápenné výkvěty. Koncový příčník na koncích pod římsou potečený s vápennými výluhy a zbarvením.

Pohled na pravé křídlo OP1.

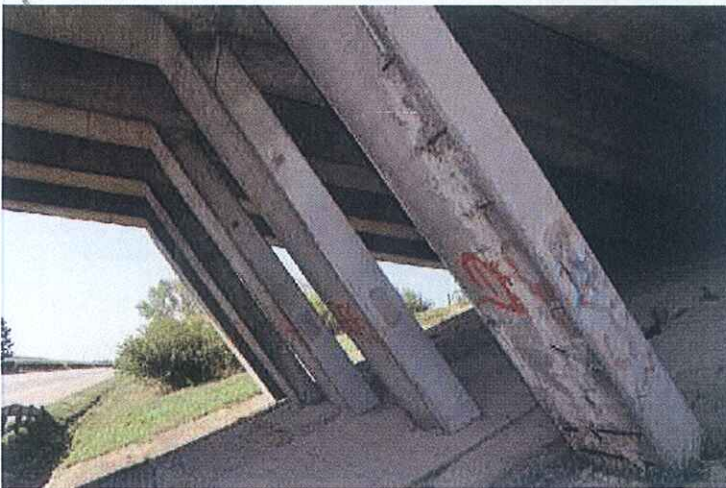
- 2.1 Mostní podpěry Povrch zejména krajních vzpěr degradován, odprýskání krycí vrstvy betonu, obnažení výztuže a její koroze. Táhla nejsou přístupná, nelze bez sondy určit stupeň poškození. V napojení stojek a trámů NK stopy po potečení, vápenné výkvěty.

Pohled na PI2.

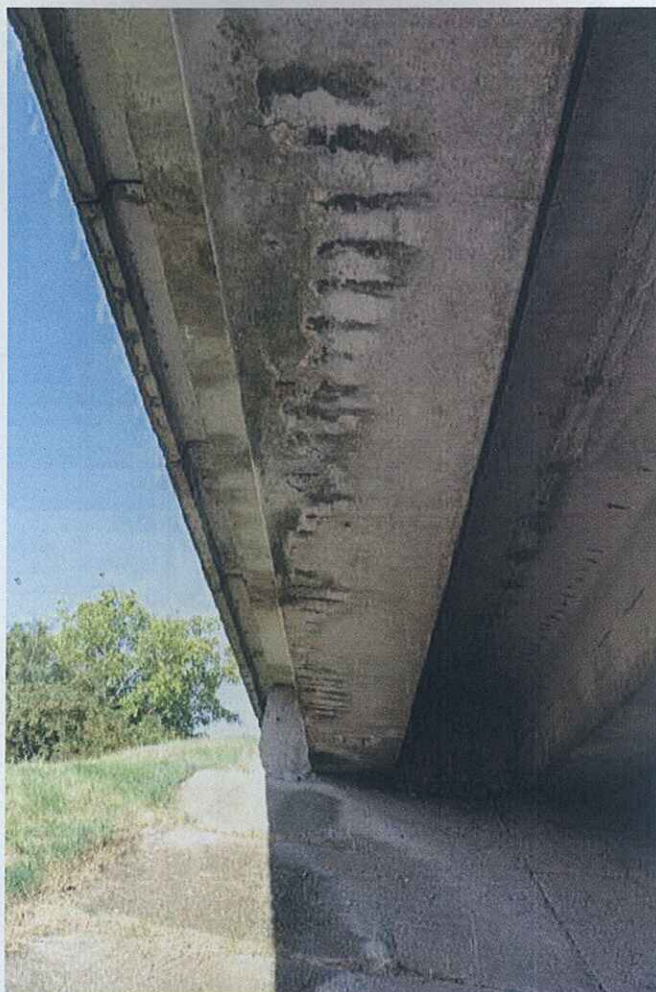
Pohled na pravý nosník NK pole 1.

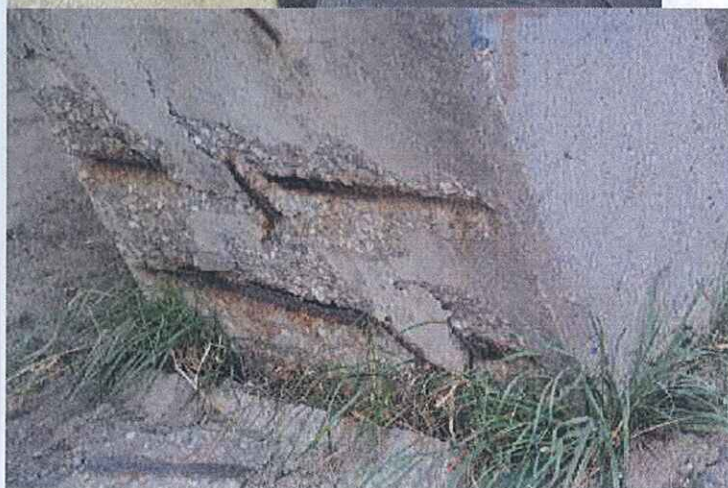
Detail pravé vzpěry P12.

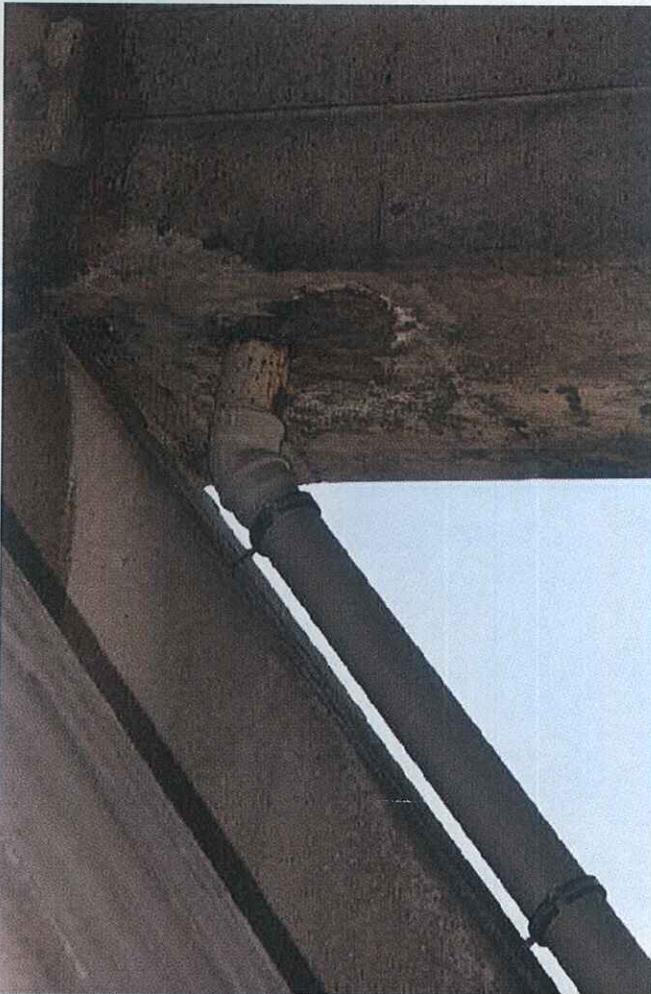
6. Izolační systém
 - 6.1 Izolace nefunkční. Plošné zatékání.
7. Odvodňovací zařízení
 - 7.1 Zanesení odvodňovacího proužku a přilehlých skluzů. Trubičky odvodnění nosníků vykazují lokální průsaky s vápennými výkvěty a vlhnutím okolního betonu. Beton NK kolem napojení odvodňovačů zmáčený, vápenné výkvěty.

Detail Odvodnění u P12.

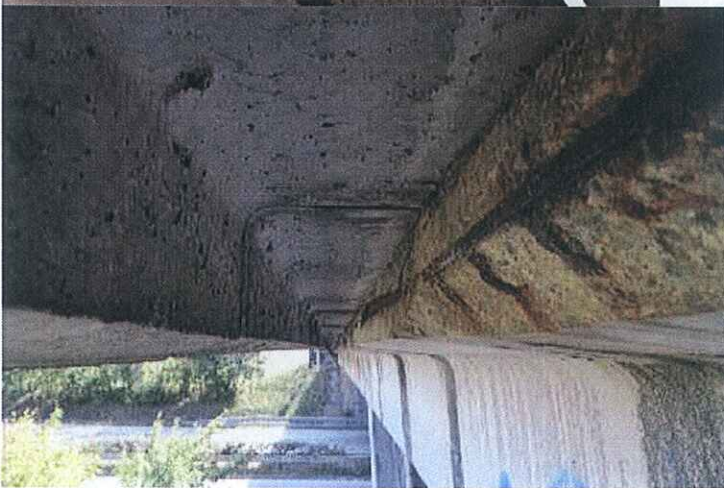
Detail NK a římsy na levé straně pole 1.

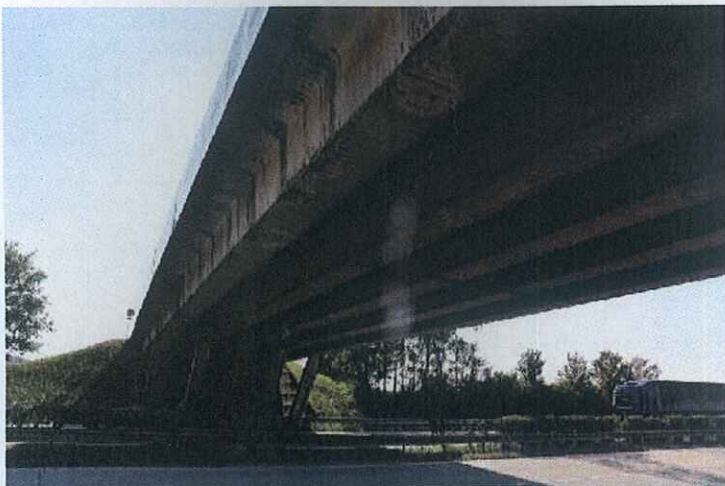
Pohled na NK pole 2.

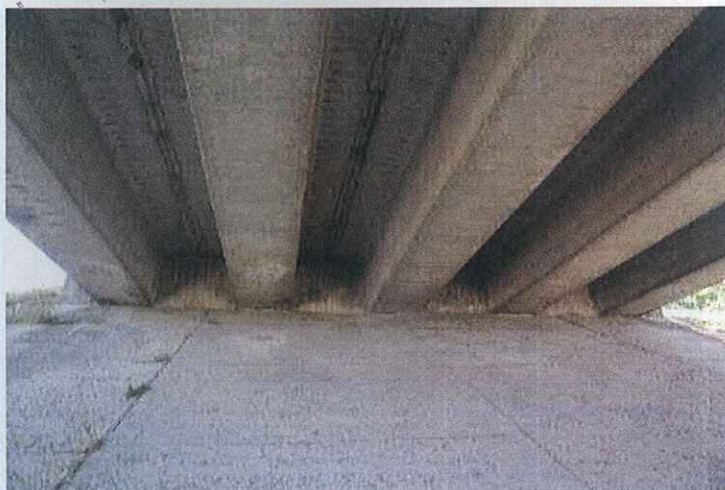
Pohled na OP4.

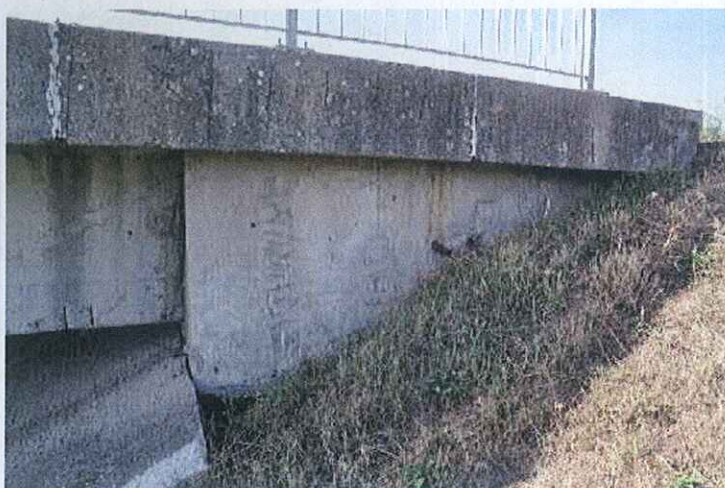
Pohled na pravé křídlo OP4.

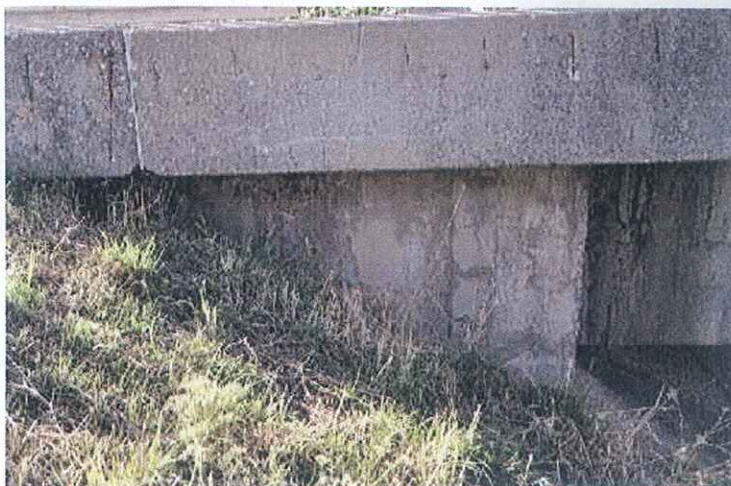
Pohled na levé křídlo OP4.

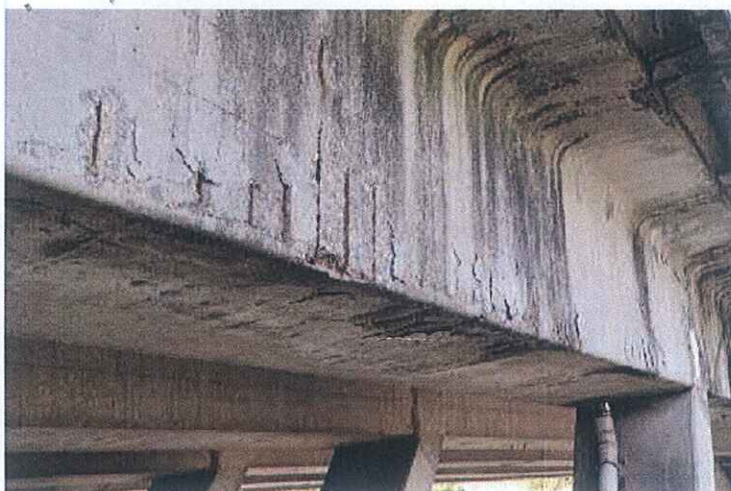
Pohled na NK pole 3.

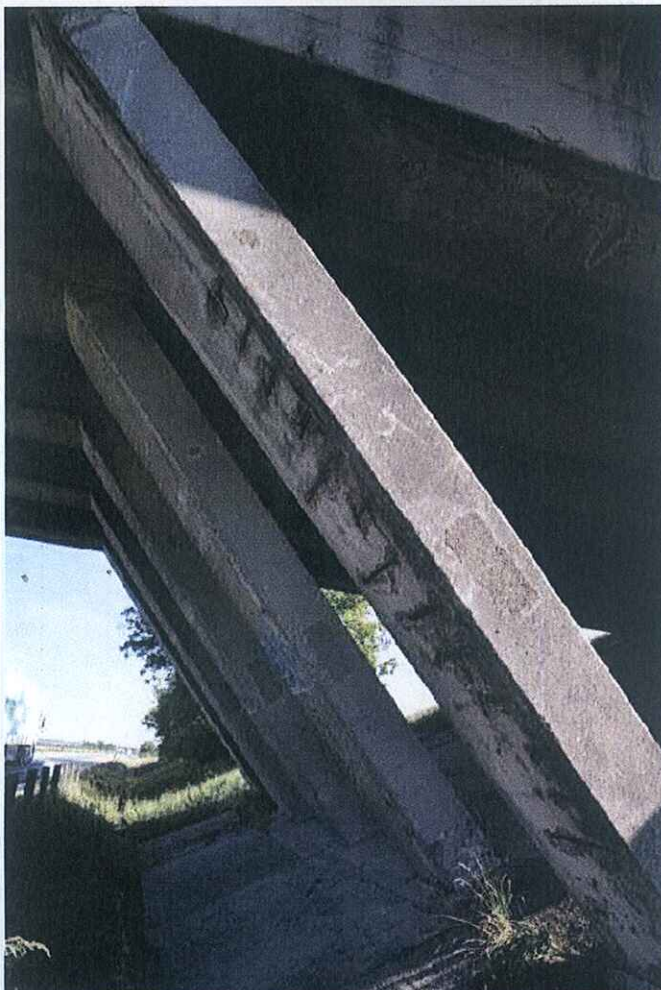
Pohled na pravou vzpěřů PI3.

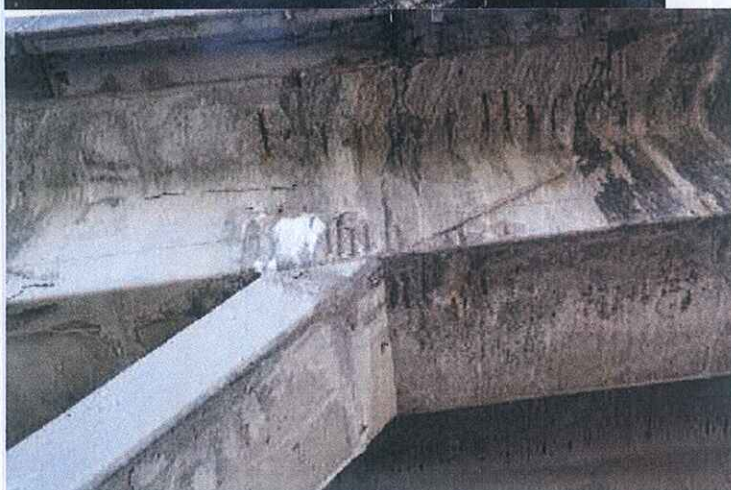
Pohled na styk vzpěry s NK, levá strana PI3.

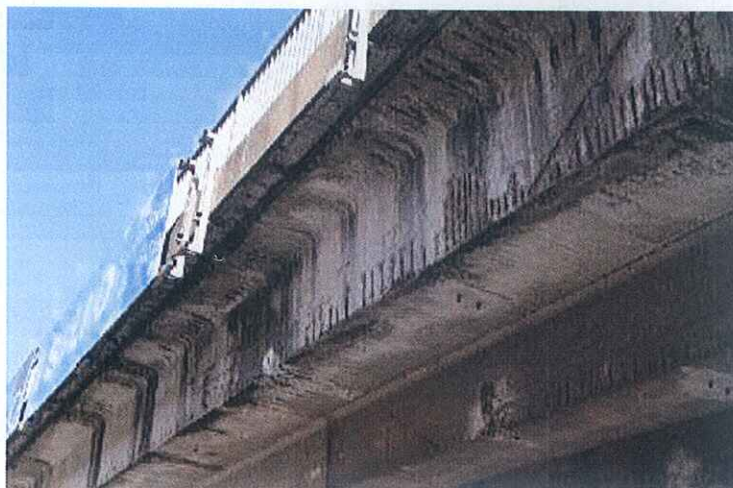
Pohled na pravý nosník NK pole 2.

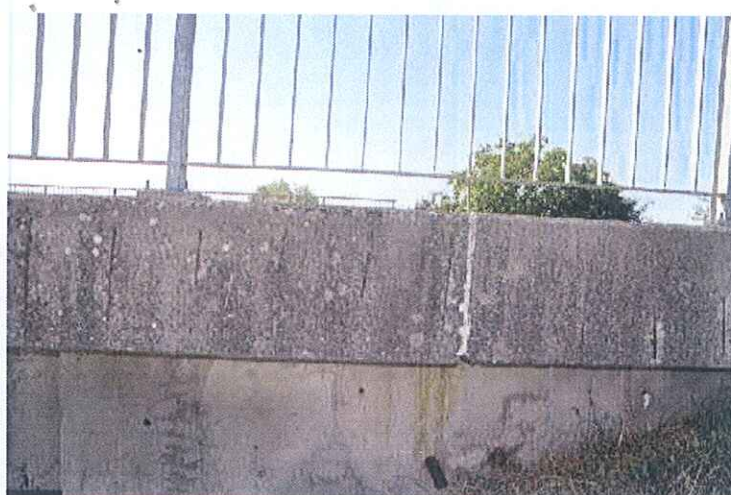
- 5.2 Chodníky Bez významných poruch.
 - 5.3 Římsy Římsy potečené, povrch omšelý, degradovaný. Nedostatečné krytí výztuže, odprýskání krycí vrstvy a obnažení výztuže.

Pohled na pravou řimsu.

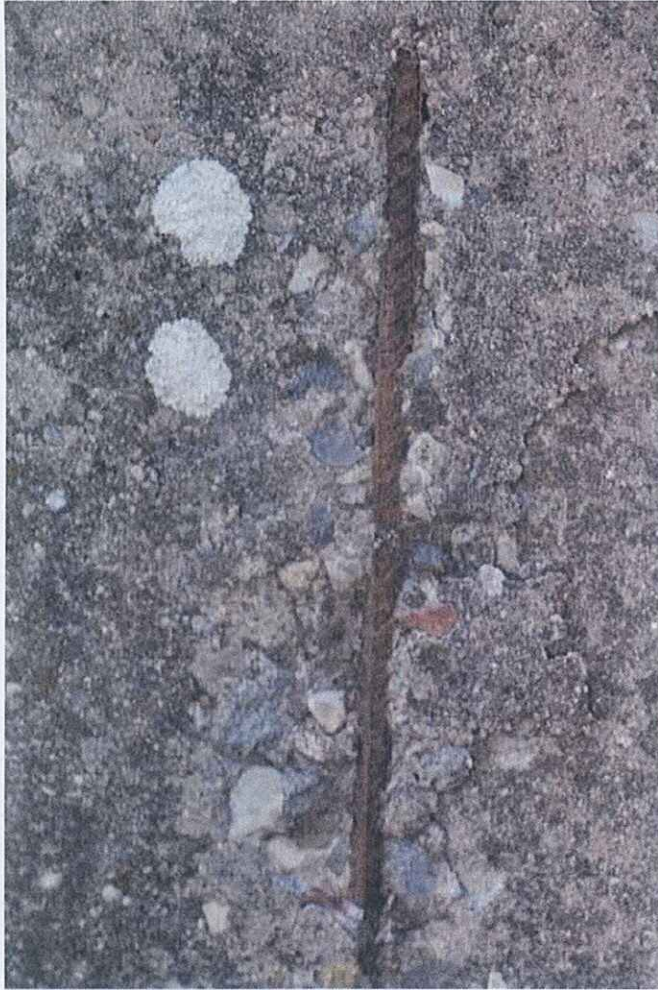
5.3 - Římsy potečené, povrch omšely, degradovaný. Nedostatečné krytí výztuže, odprýskání krycí vrstvy a obnažení výztuže.
