IMOS BRNO, a.s.  
DIVIZE SILNIČNÍ VÝVOJ  
OLOMOUCKÁ 174  
627 00 BRNO

Na základě výše uvedené objednávky provedl zhotovitel diagnostický průzkum vozovky na vybraném úseku silnice II/422 spočívající ve vizuální prohlídce s grafickým záznamem a fotodokumentací poruch, měření průhybů a posouzení únosnosti vozovky, jádrových vývrtech, kopaných sondách a rozborech asfaltové směsi a podložní zeminy. Posouzení parametrů vozovky je provedeno podle technických podmínek TP87. Byly stanoveny výstupní parametry k hodnocení konstrukce vozovky. Předkládá se návrh opravy vozovky.

**Silnice: II/422**

**Název: Podivín - Lednice**

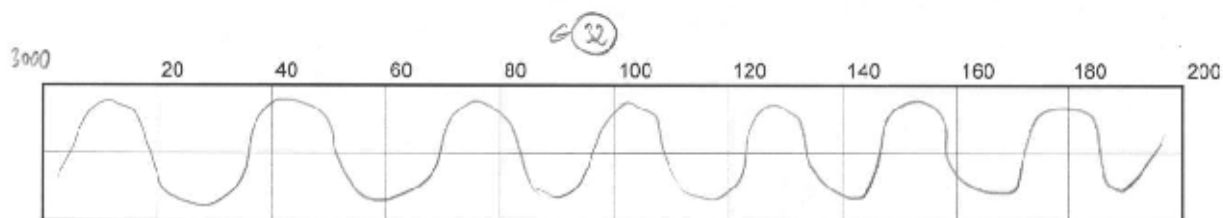
10-16,09 km, 20,04 - menší rozsah poruch než před mostem  
po 10-20 m

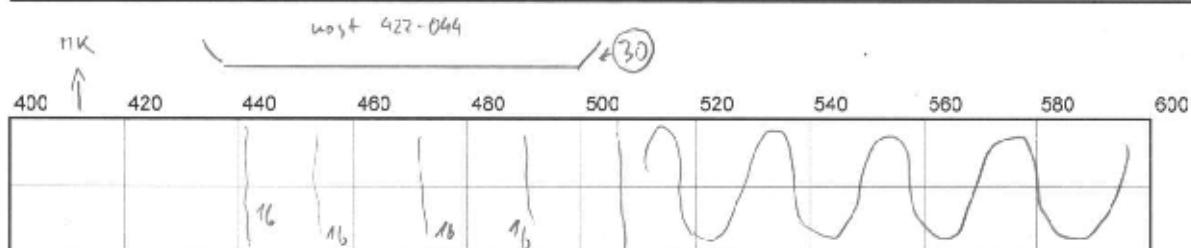
18 → 10-16,09 km, 20,04, 07  
po 10-15 m

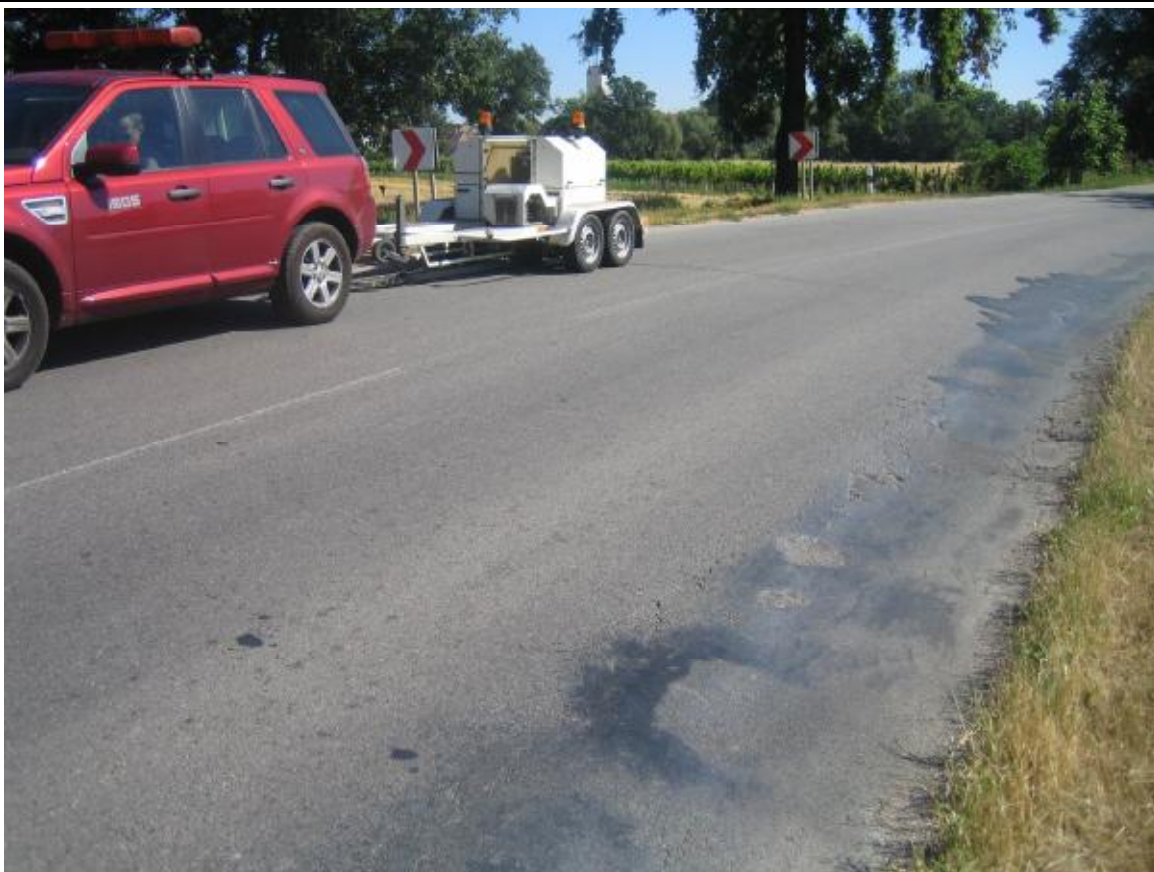
F03, km 0,405-

Síťové trhliny a plošné deformace podél okraje vozovky, vysprávký tryskovou metodou, zvýšená nezpevněná krajnice

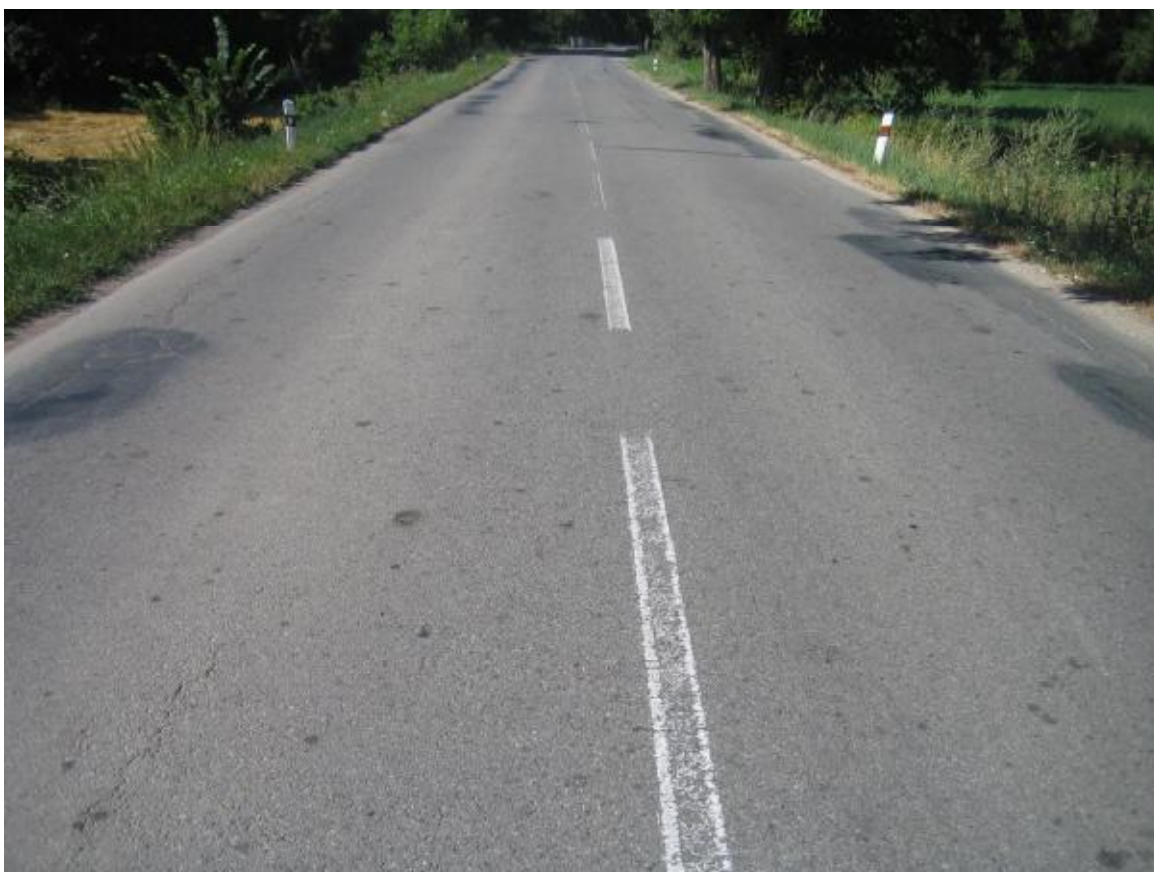
F04, km 0,610+

Síťové trhliny a plošné deformace podél okraje vozovky, vysprávký tryskovou metodou, zvýšená nezpevněná krajnice

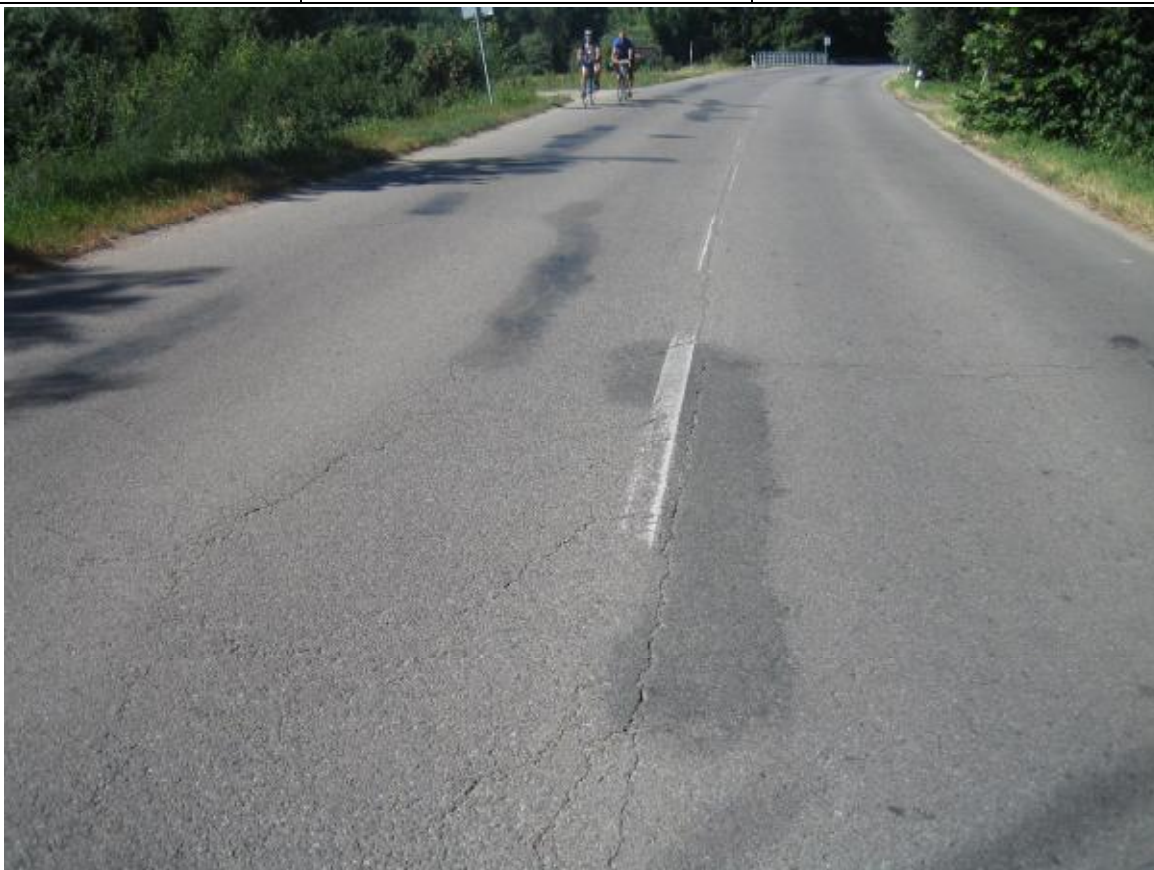
F06, km 1,010+

Příčné a podélné rozvětvené trhliny, vysprávký tryskovou metodou, zvýšená nebezpečná krajnice

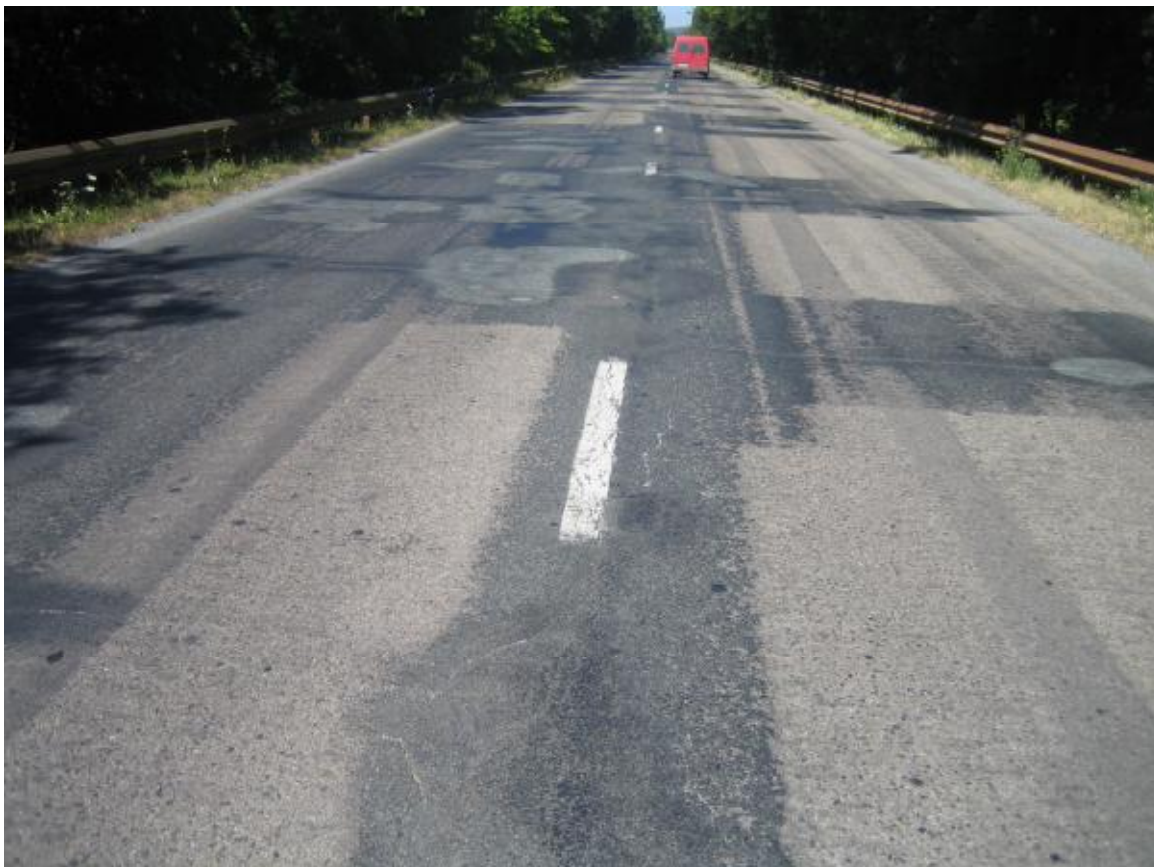
F10, km 1,810+

Mozaikové, příčné, podélné a nepravidelné trhliny, vysprávký nátěrové i tryskovou metodou, nepravidelné hrboly, opotřebení nátěru

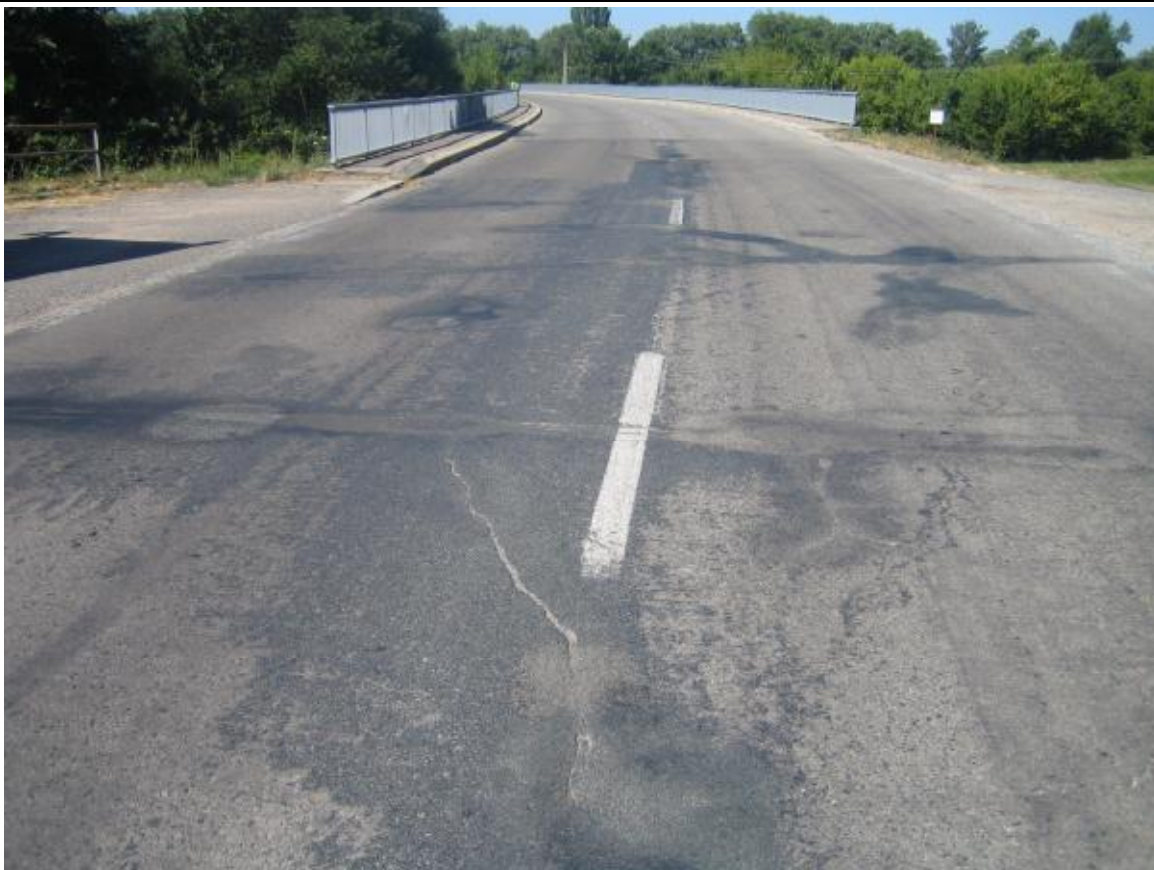
F15, km 2,810+

Mozaikové, příčné, podélné a nepravidelné trhliny, vysprávký nátěrové i tryskovou metodou, nepravidelné hrboly, opotřebení nátěru; v pozadí pracovní spára před mostem č. 422-043

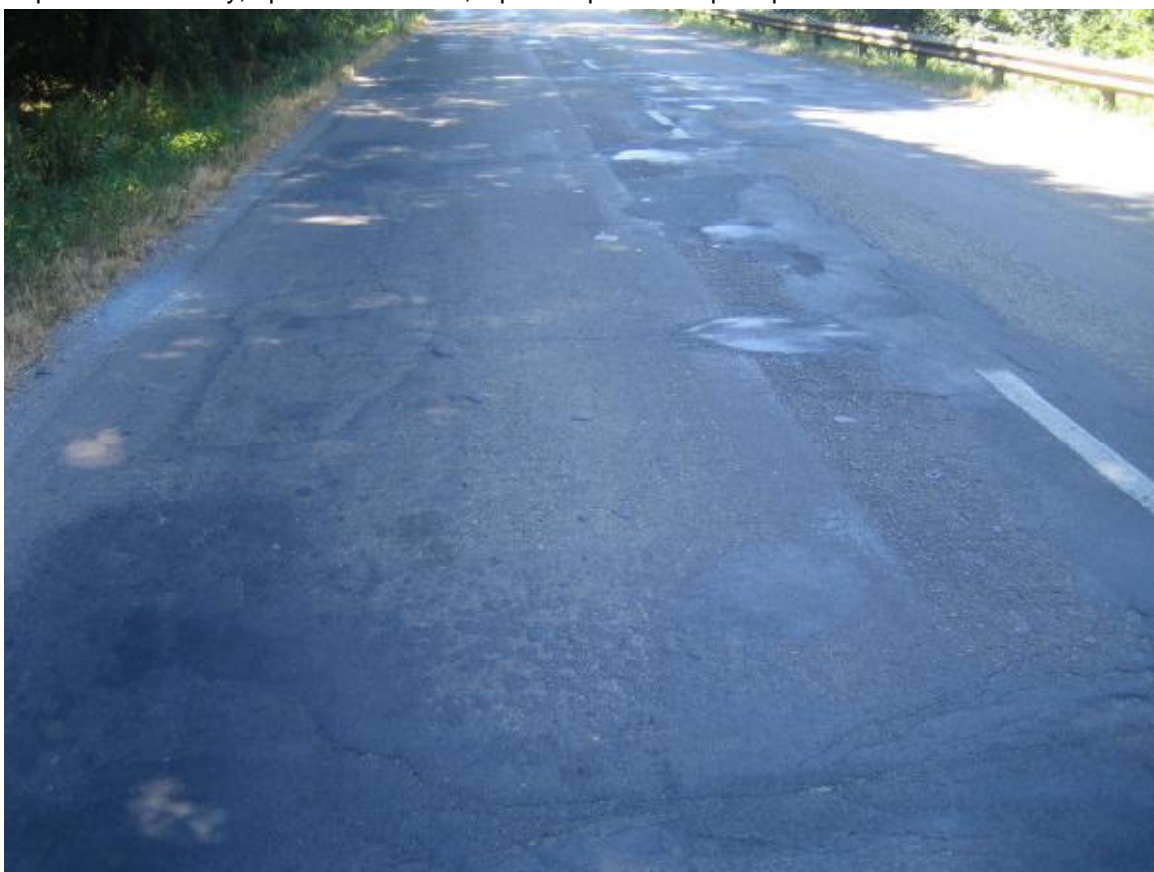
F19, km 3,610+

Mozaikové, příčné, podélné a nepravidelné trhliny, vysprávký nátěrové i tryskovou metodou, nepravidelné hrboly, opotřebení nátěru

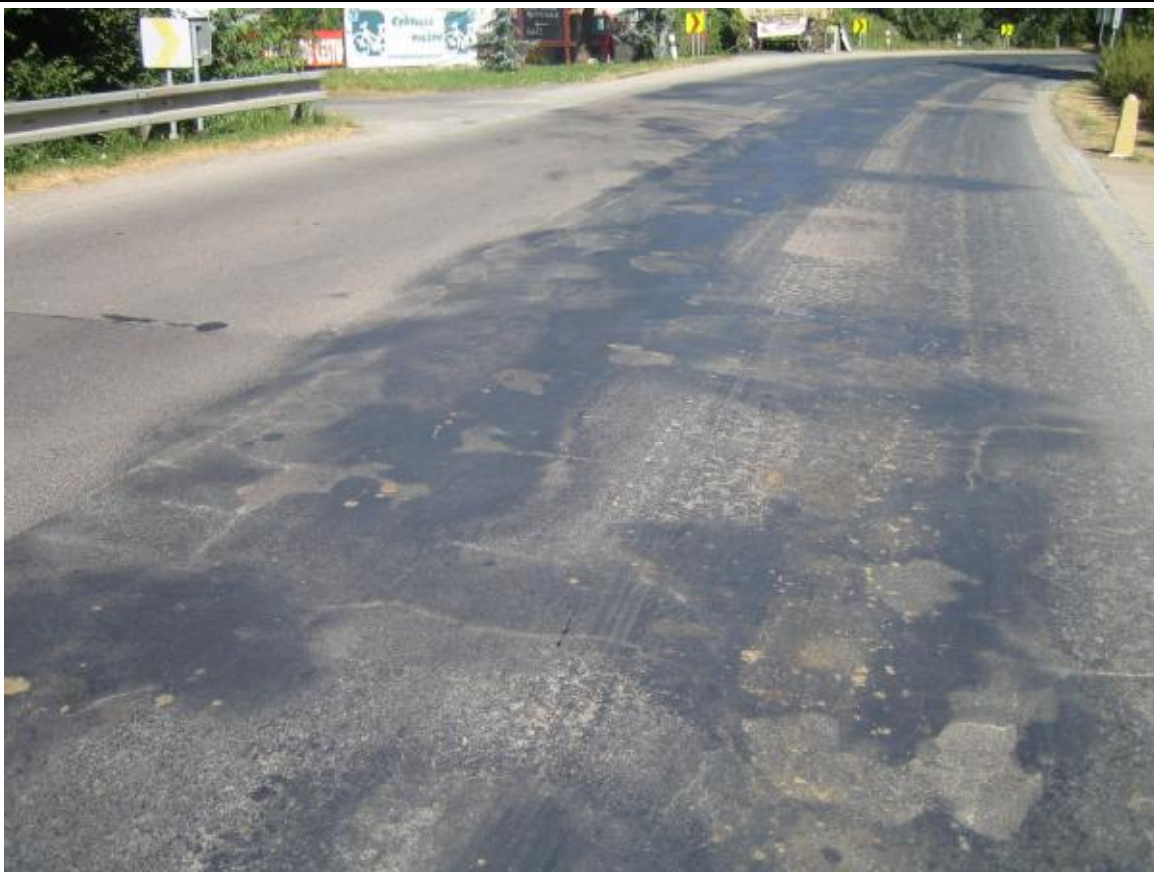
F26, km 4,300-

Mozaikové, příčné, podélné a nepravidelné trhliny, vysprávkky nátěrové i tryskovou metodou, nepravidelné hrboly, opotřebení nátěru

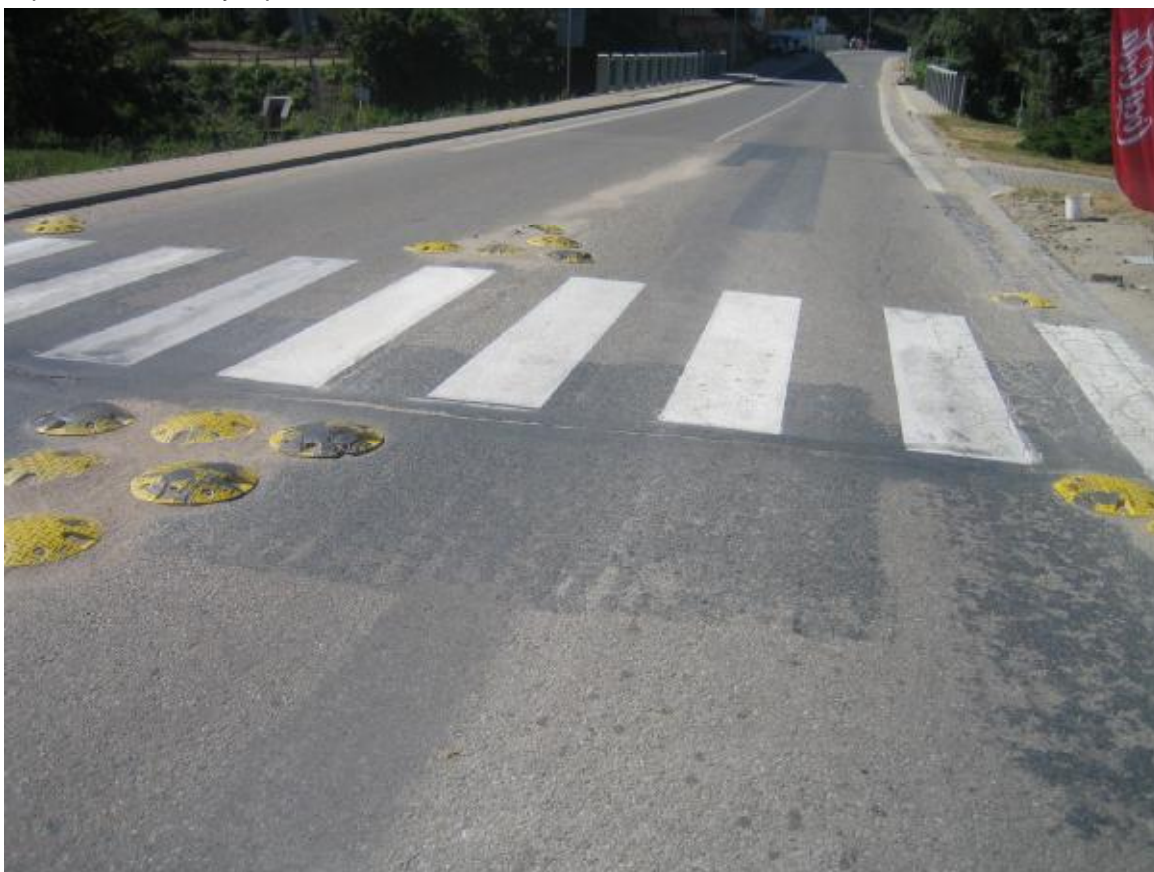
F24, km 4,610+

Síťové trhliny u pravého okraje, opotřeбенé nátěrové vysprávkky; v pozadí pracovní spára před mostem č. 422-045 – konec úseku
