Diagnostika vozovky pro úroveň DÚR
Silnice II/602 a II/386
Ostrovačice

Úvodní list

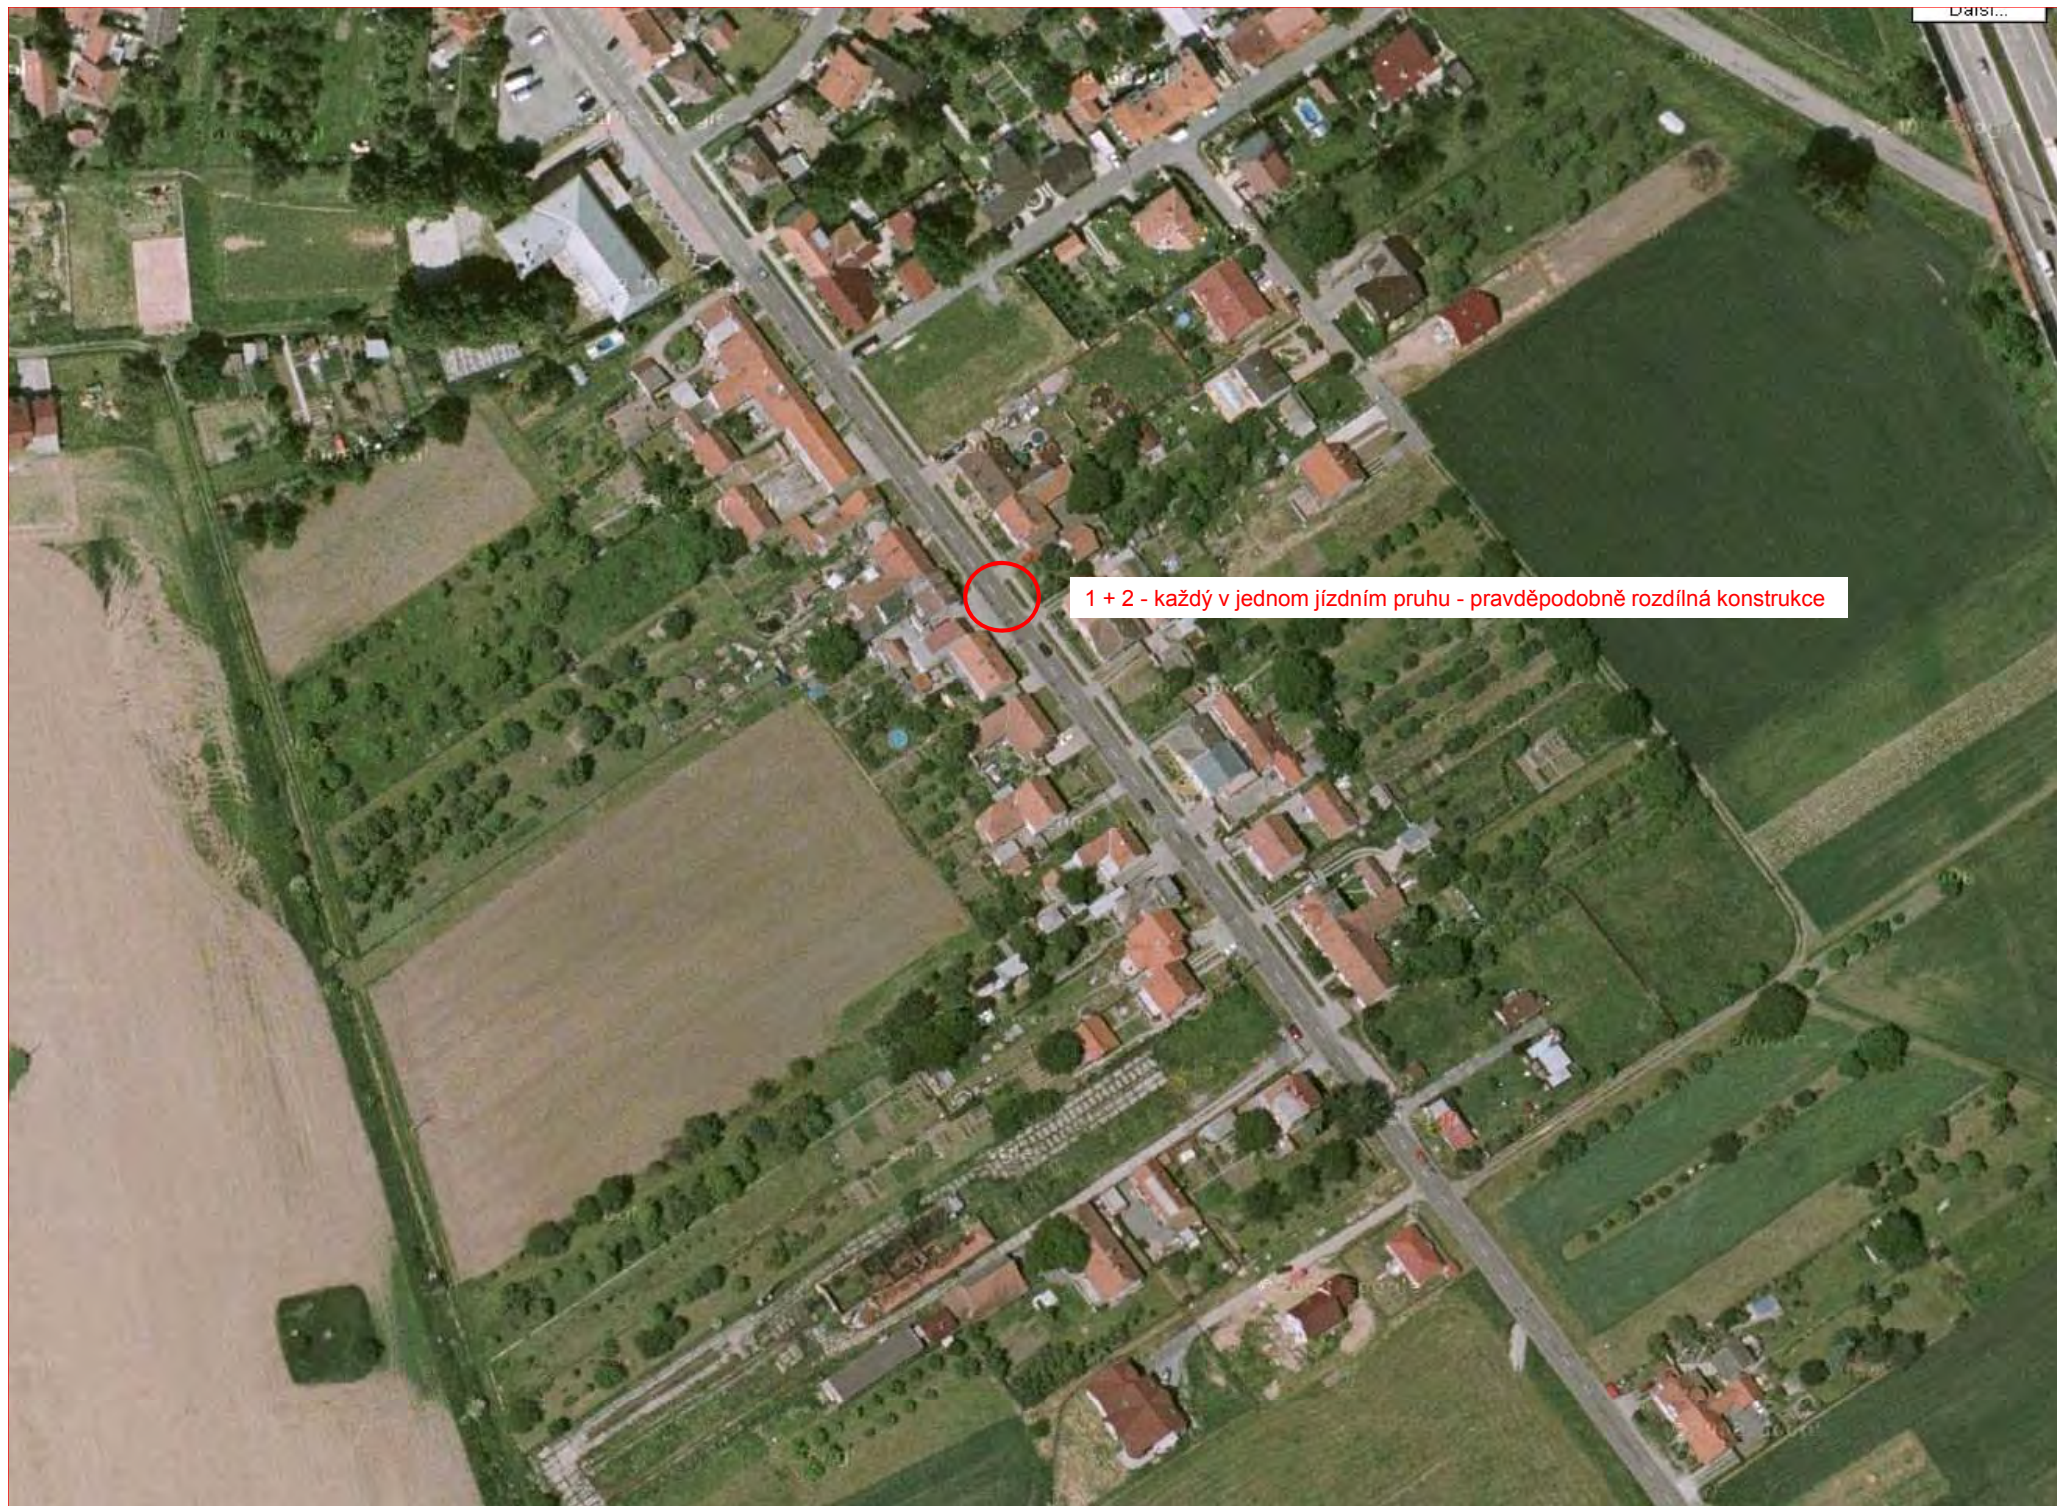
1 + 2 - každý v jednom jízdním pruhu - pravděpodobně rozdílná konstrukce

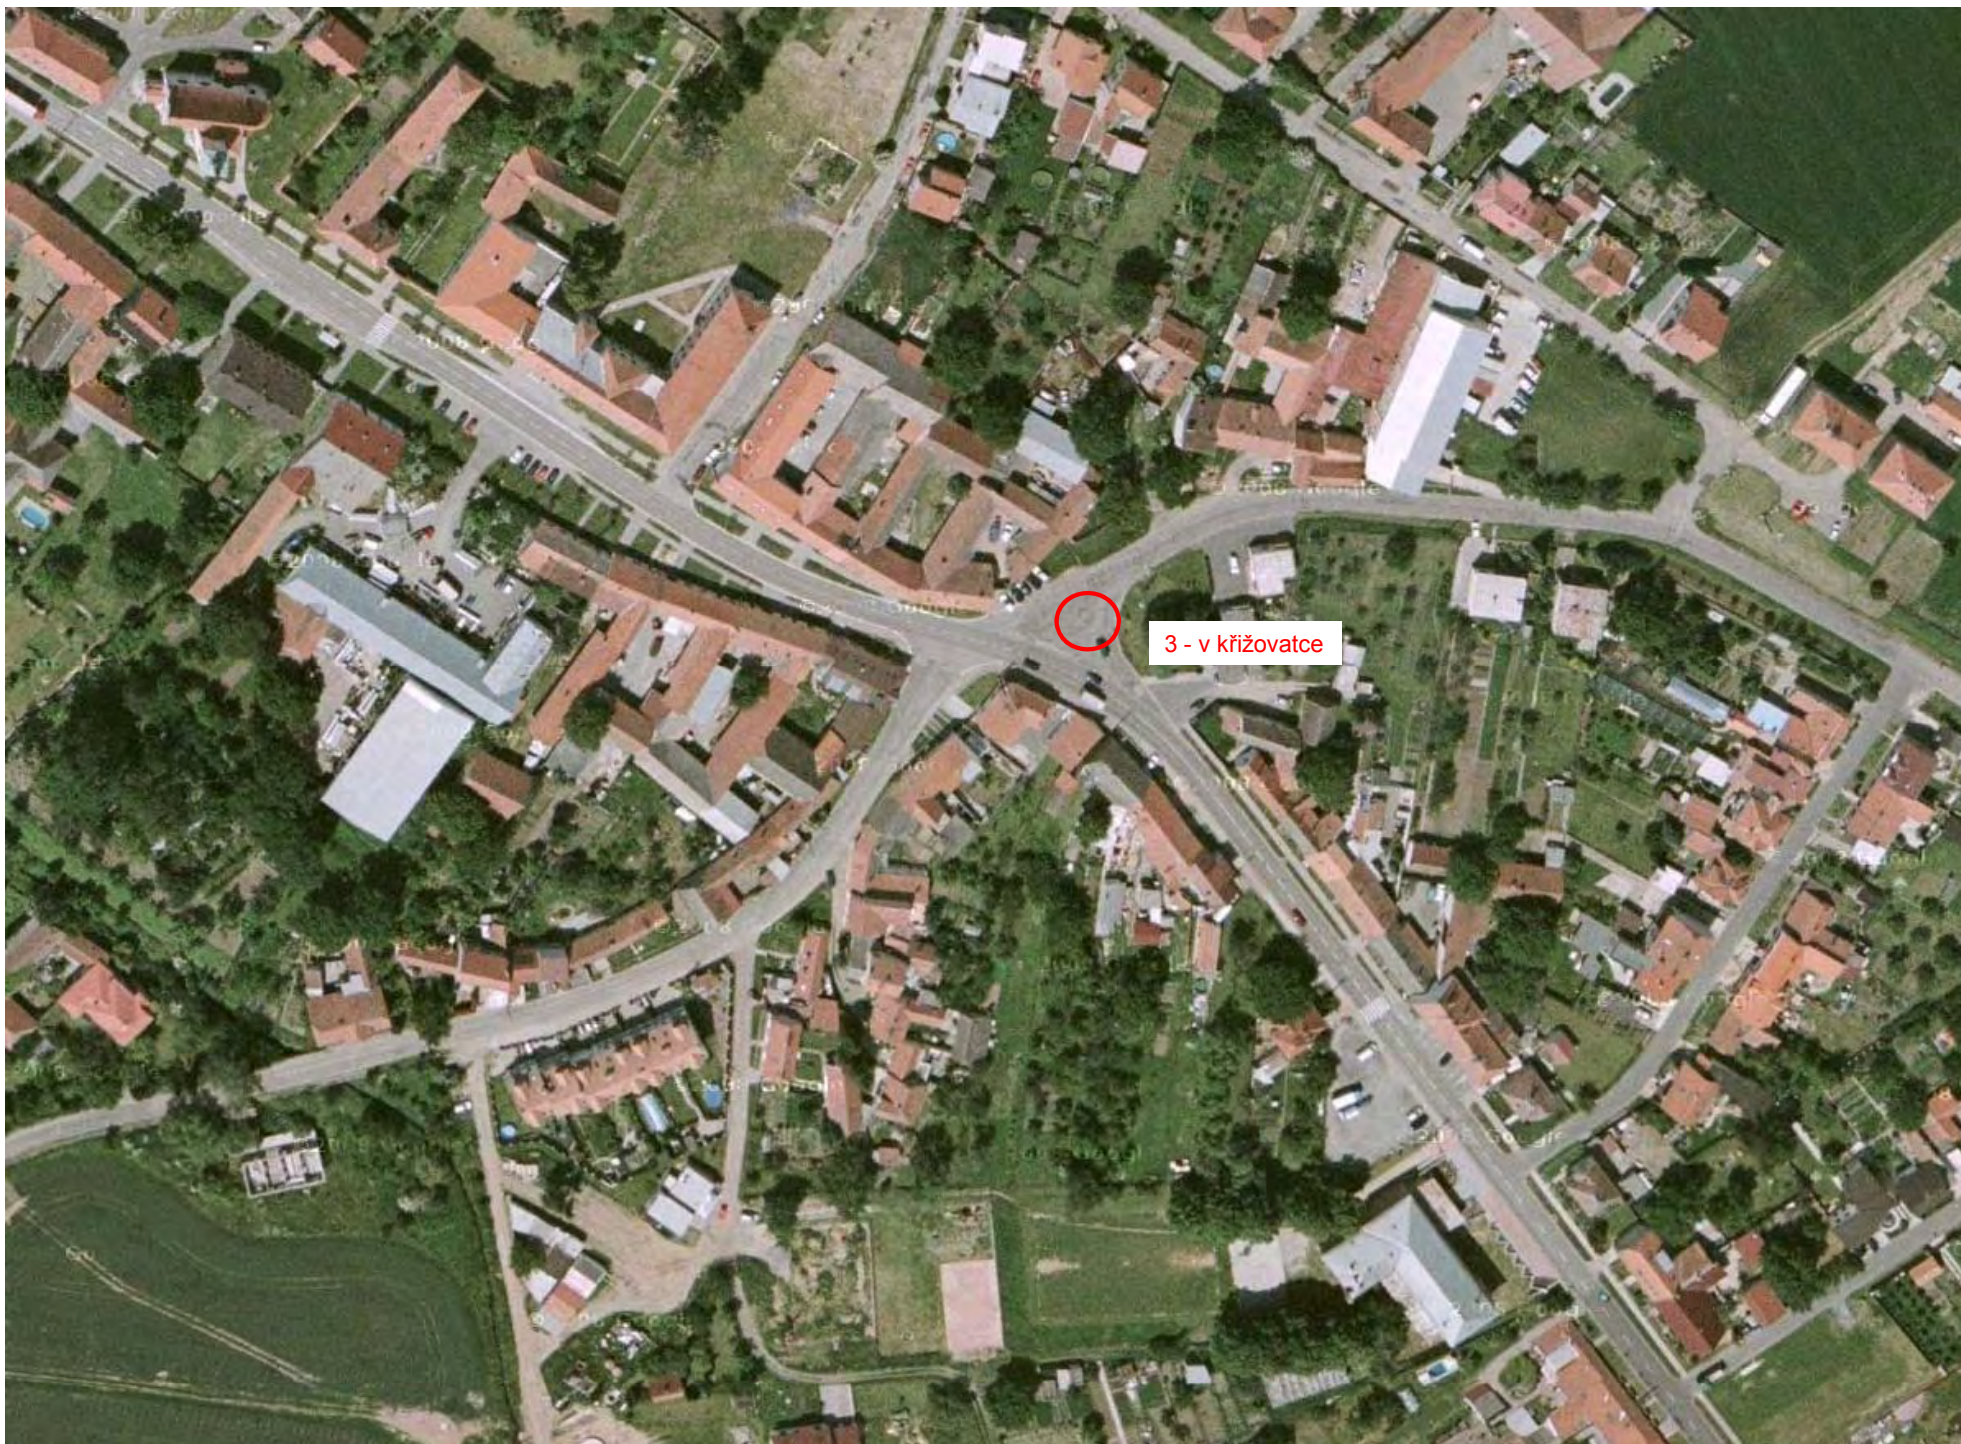
3 - v křižovatce

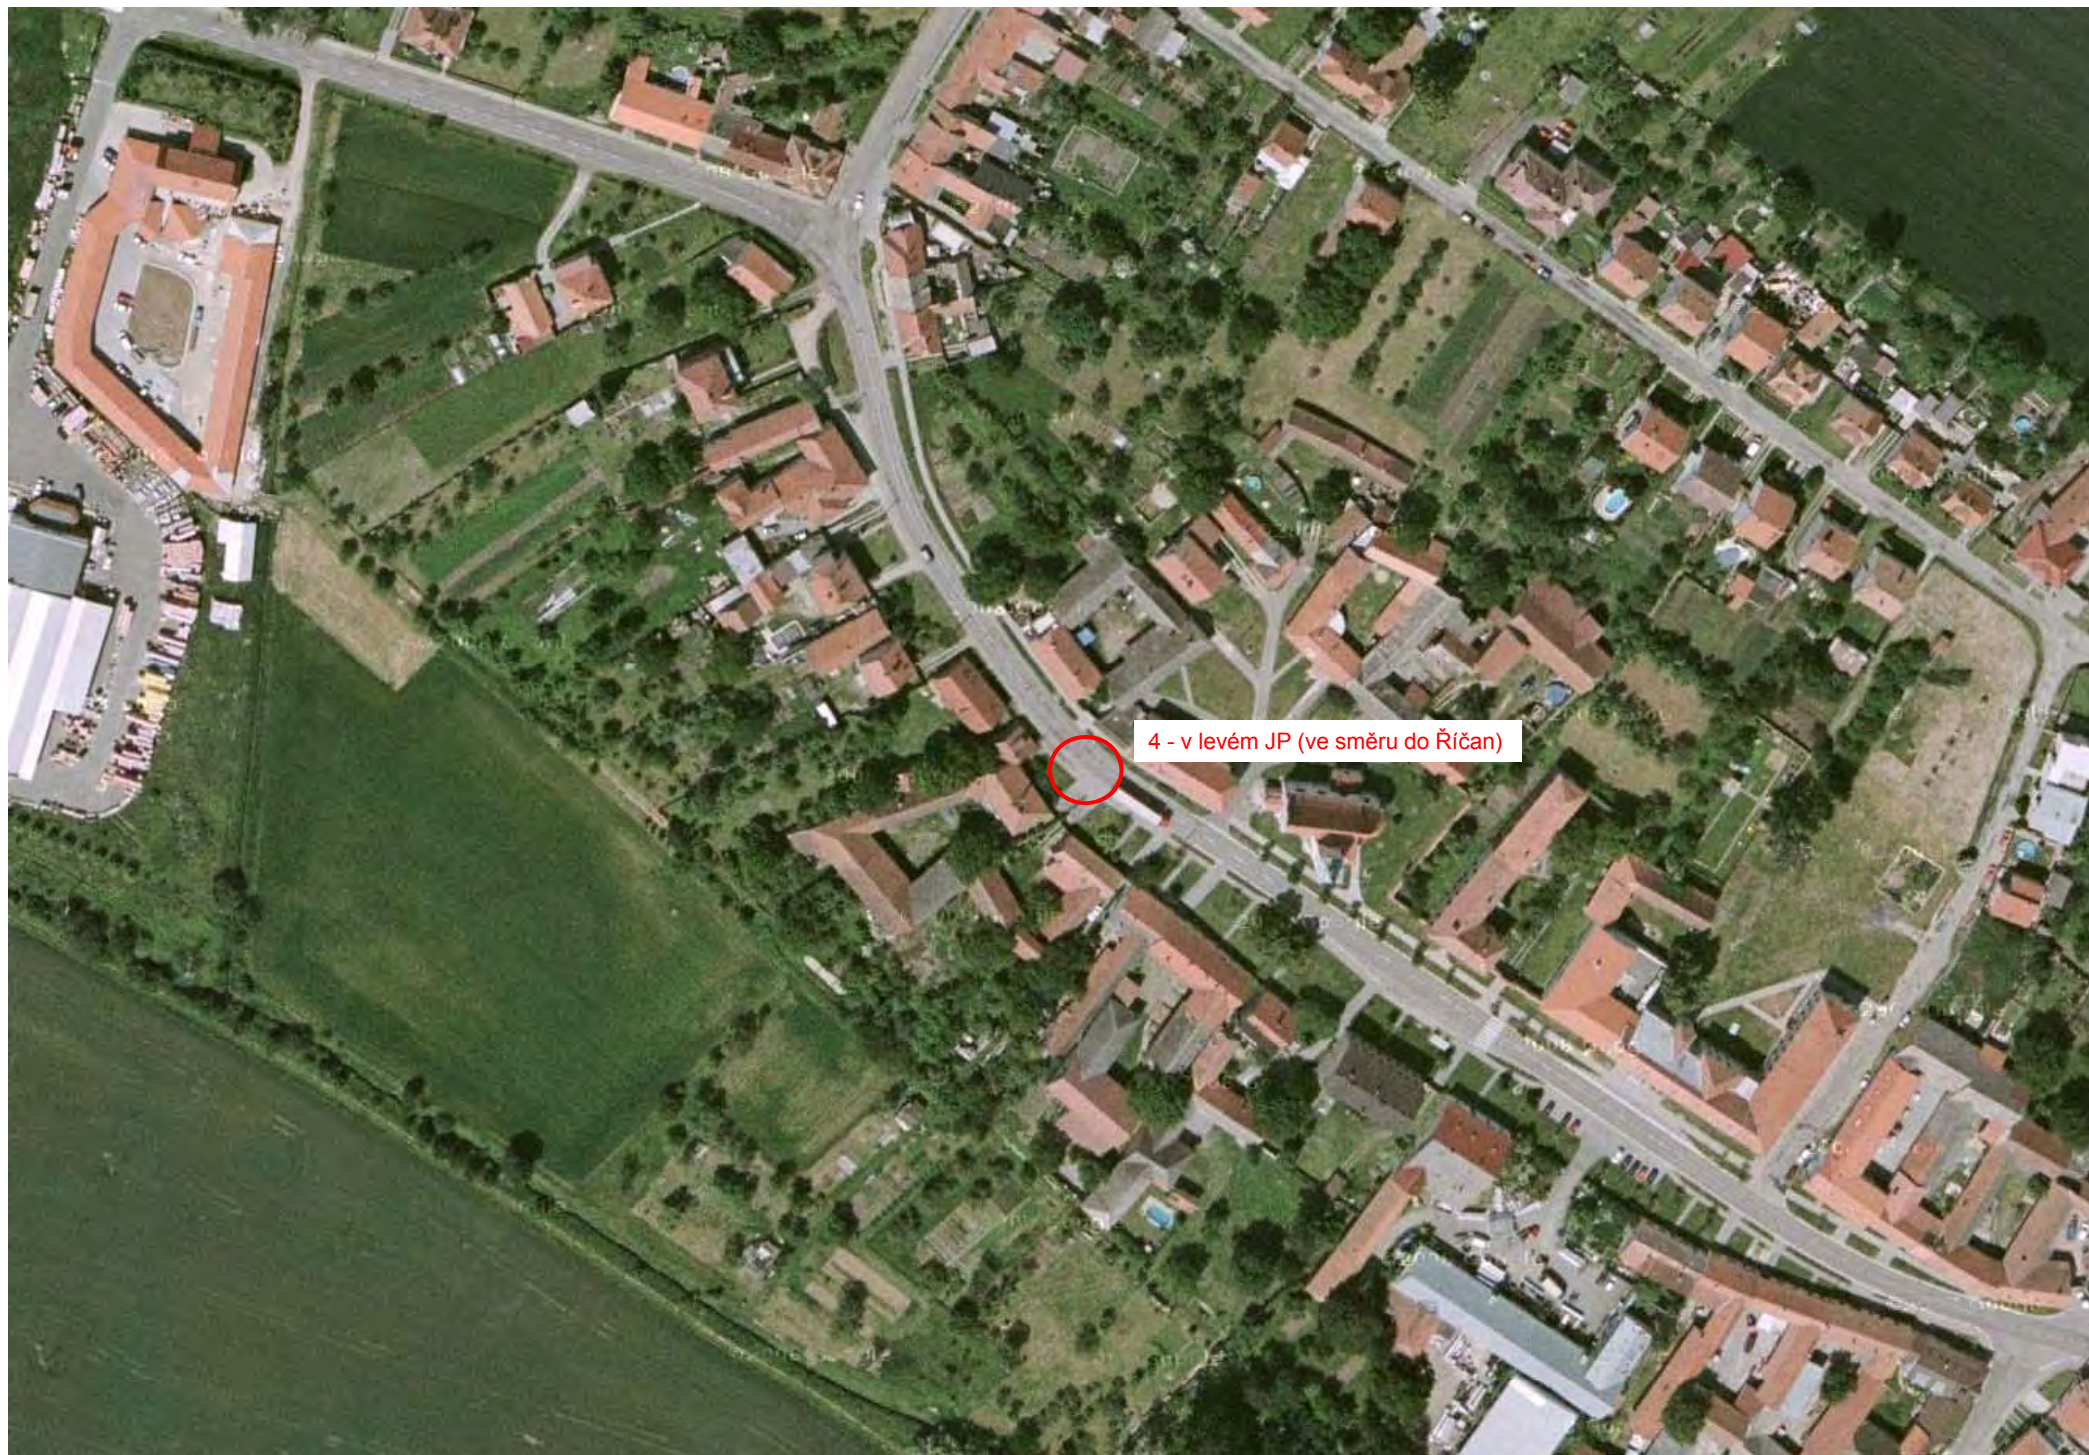
4 - v levém JP (ve směru do Říčan)

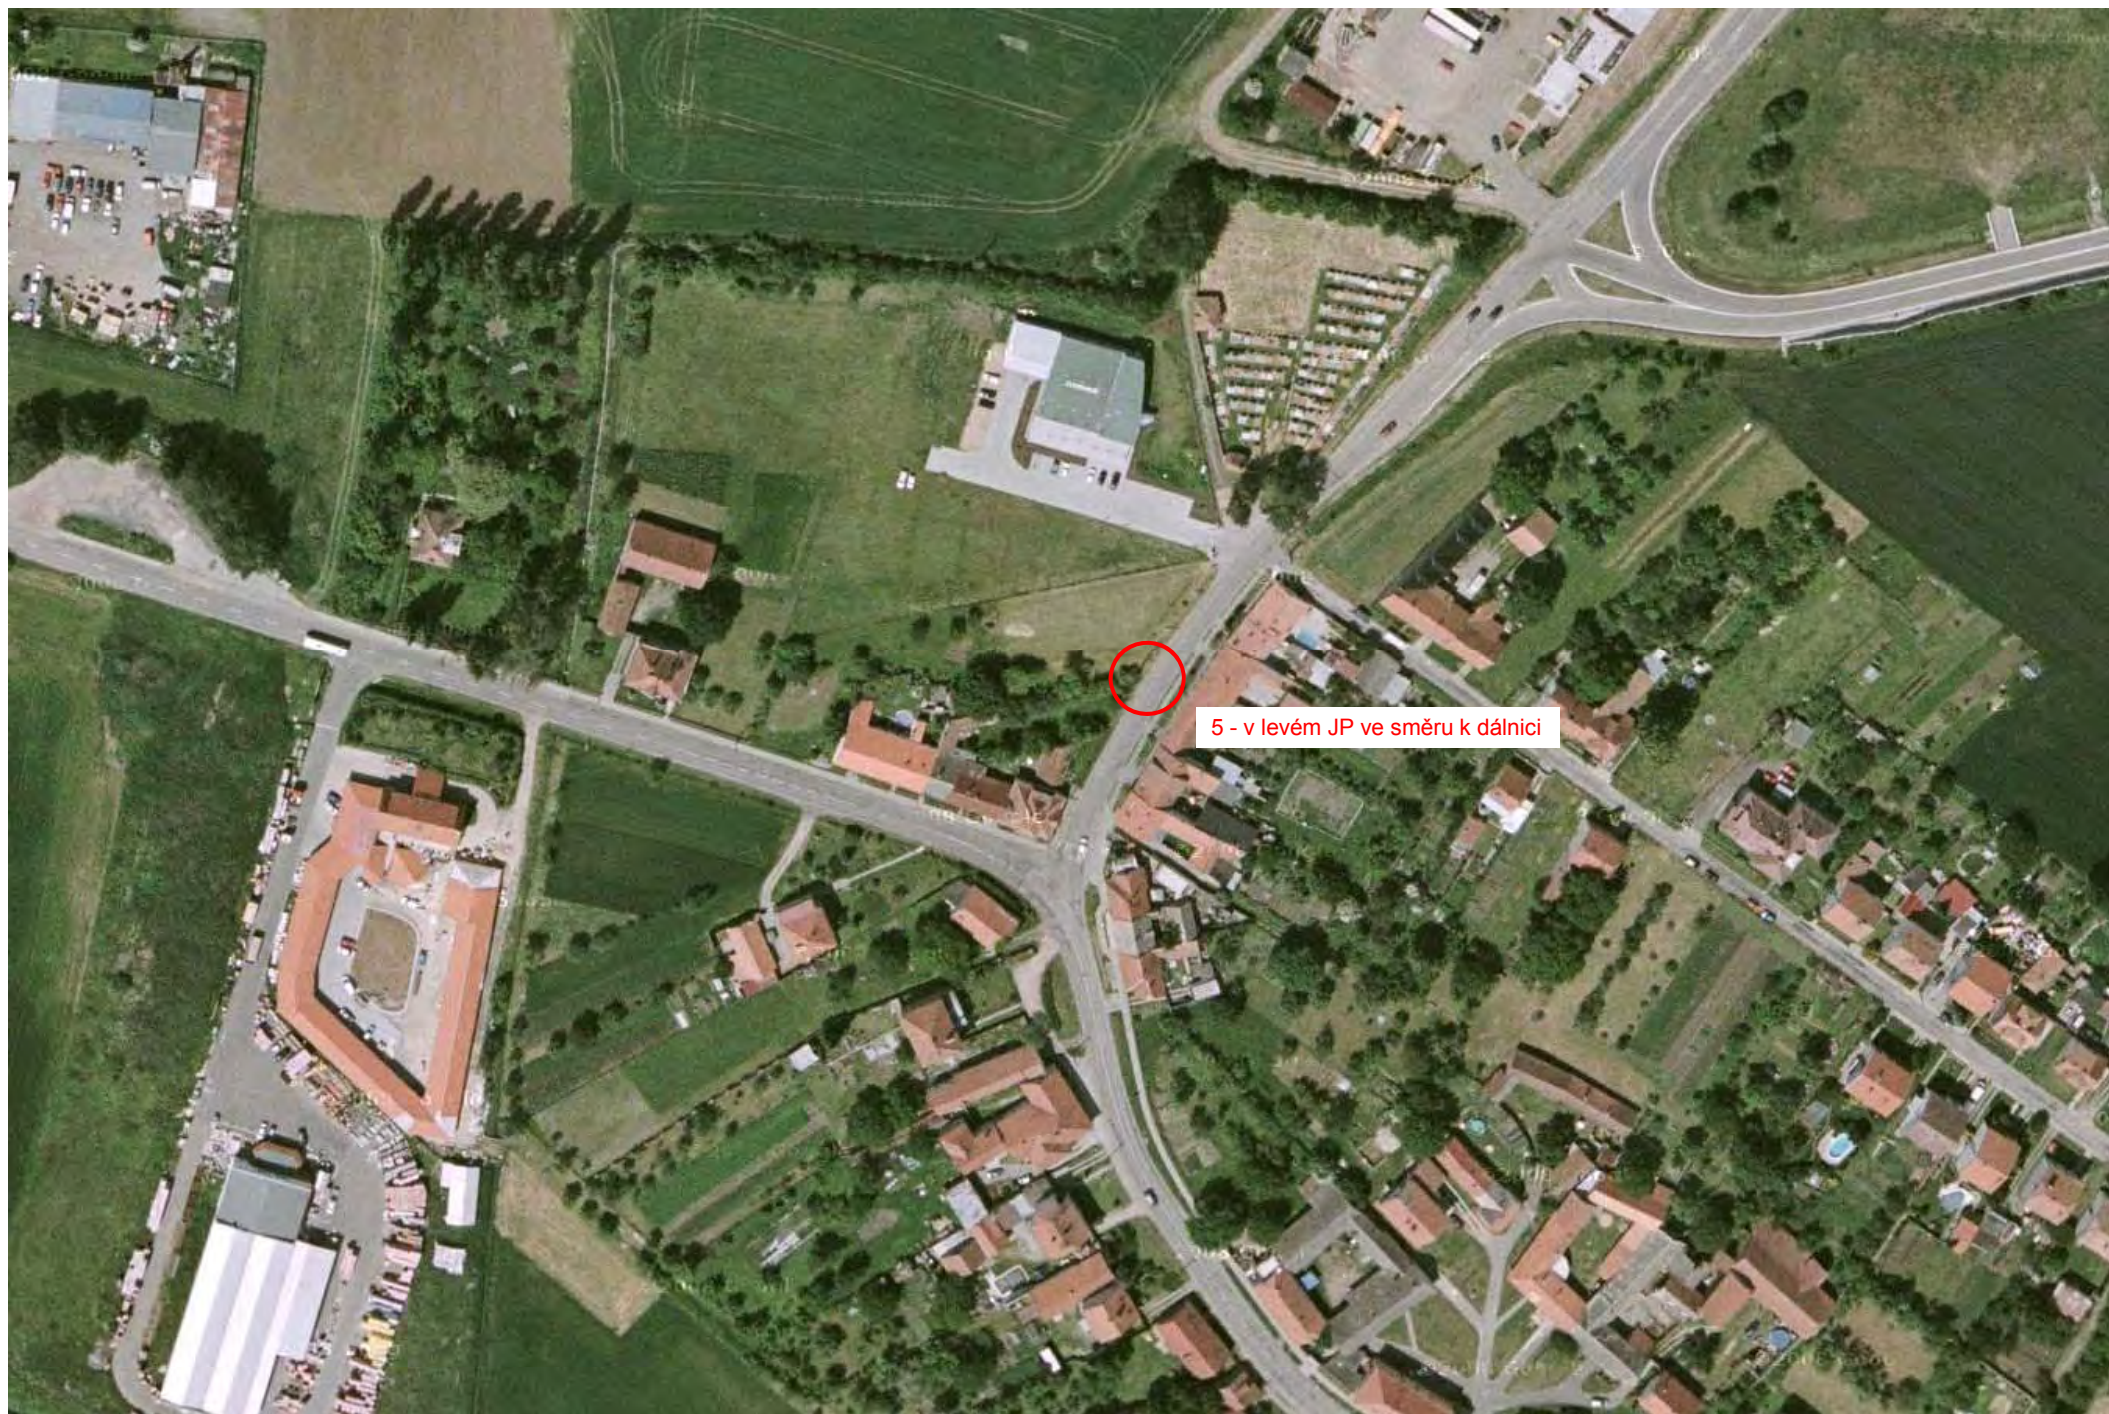
5 - v levém JP ve směru k dálnici
