## DIAGNOSTICKÝ PRŮZKUM

mostního objektu ev.č. 430-001  
přes železniční trať ČD č.340 (Trenčanská Teplá)  
na ulici Olomoucké  
v Brně

BRNO, květen 1996

## mostu ev.č.430-001

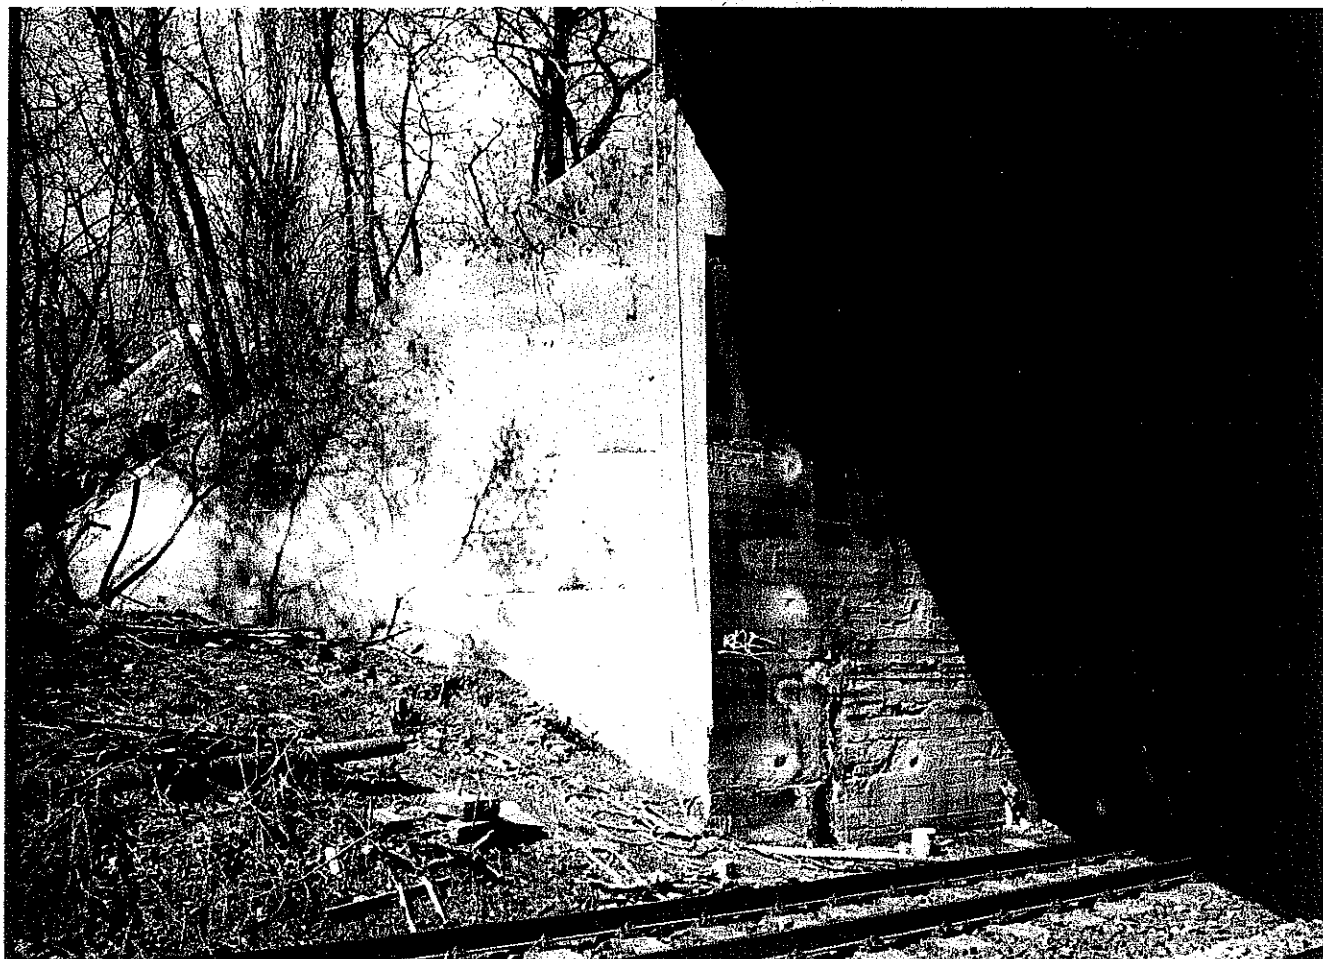
Opěry jsou zbudovány z málo kvalitního betonu. Na obě zatéká z horní plochy úložného prahu, kam se voda dostává přes netěsný podpovrchový mostní závěr, pokud je vůbec tento zachován, viz. obr. 238-14, 238-15, 238-16, 238-17, a 238-21. Mostní závěry jsou pravděpodobně spolu s izolací, viz odst. 3.6.3, poškozeny v oblasti konců závěrů. Mimo toto zatékání prosakují opěry pracovními spárami ze svých rubů díky absenci neb nedostatečnosti jeho hydroizolace. Obě závady jsou rovnocenné. Beton opěr je vodorovně vrstevnatý a na styku vrstev špatně hutněný. Zde dochází k jeho největší korozi. Místy však beton koroduje rovnoměrně ve velkých plochách bez ohledu na vrstvy. Koroze je rovněž více zasaženo okolí svislých spár mezi samostatně dilatujícími částmi (a též někde různě starými částmi). Rozpad betonu je rychlejší v částech, kde opěry prosakují. Ze stejné nekvalitního materiálu jsou i šikmá (a 1 kolmé) svahová křídla. I když jejich omítka byla kvalitní, závady a poruchy podkladu už nedokáže zamaskovat. Voda prosakující z rubu je u křídel doplňována vodou volně stékající přes nevybudované římsy, u okrajů opěr vodou z okrajů uložení nosné konstrukce, kam se dostává přes netěsné okraje mostních závěrů, při sněžení a v jednom případě též z odpadky zasypaného násypového kužele, viz. obr. 238-9. Střední opěr jsou zatékáním postiženy nejméně. Nová část spodní staby je méně kvalitní než část stará a je postižena průsaky více než původní stavba, viz. obr. 238-21 a 238-16. Části opěr jsou prostoupeny nepravidelnými trhlinkami, které se kopírují přes omítku v těch místech, kde ještě omítka zůstala.

Obr. 238-14 Trenčanský konec černovické opěry a přilehlé křídlo. Pohled od trenčanského konce slat.opěry,

- ♦ *zatékání na konec opěry,*
- ♦ *vrstevnatý beton, průsaky pracovními spárami,*
- ♦ *povrchová i hloubková koroze betonu,*
- ♦ *zřetelné hranice nové postiženější části.*

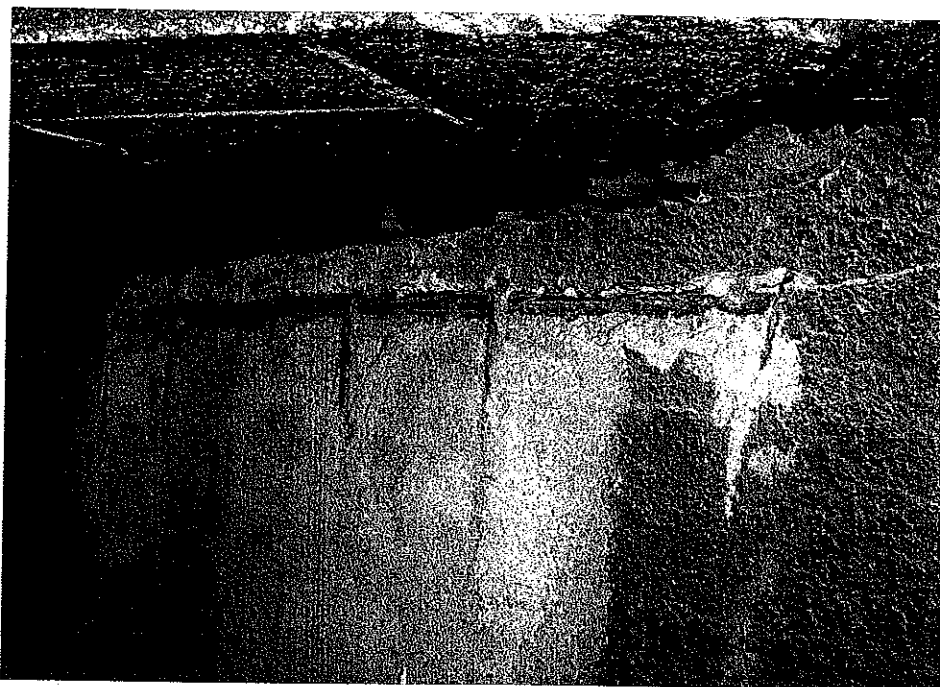
nepředstavuje žádné nebezpečí. Výztuž při horním okraji úložného prahu je zde v líci obnažena a korduje, viz. obr. 240-0A.

Obr. 240-0A Trenčanský konec černovické opěry. Detail úložného prahu. Nahoře je vidět nosná konstrukce,

- ♦ obnažení horní výztuže úložného prahu, koroze,
- ♦ obnažení třmínků na trámu (nahore),
- ♦ znečištění úložné spáry vyházenými kameny.

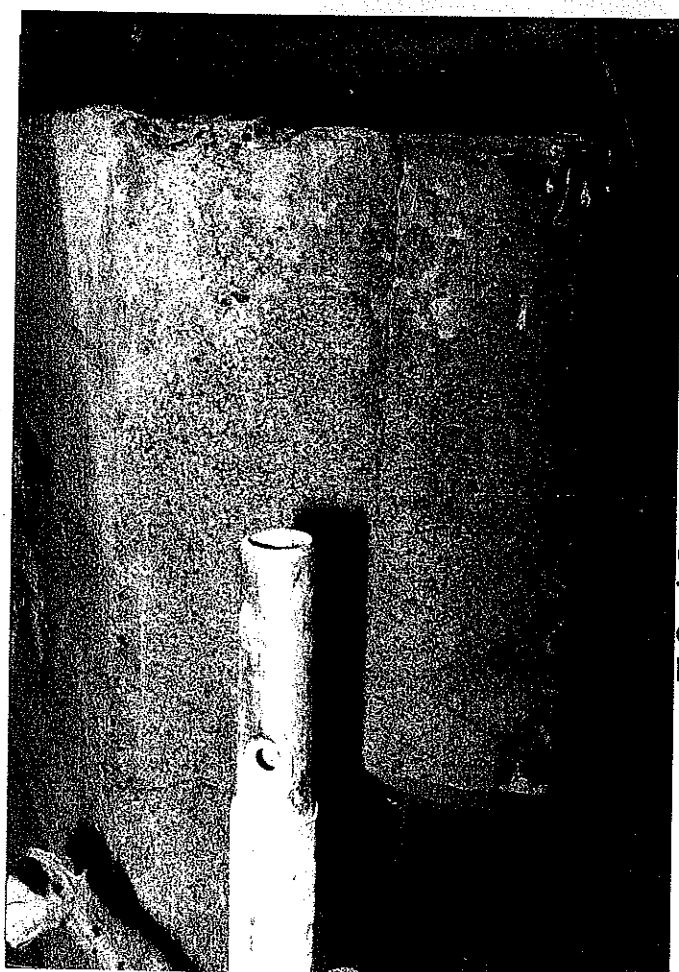
Úložné prahy, které nesou mostní ložiska, viz. odst. 3.5.1, jsou místy téměř dokonale zasypané hrubým, kouřem značně zčernalým štěrkem, na němž jsou zbudovány ptačí hnízda. Poněvadž nepřipadá v úvahu, že by je tam vynesli ptáci, je jediným vysvětlením dětská hra "komu nespadne". Tomu nasvědčují i větší zasypaní "ostrých" koutů (mezi trámy a podporovým příčnickem, kde se vyhozený kámen častěji zadrží. Úložné prahy jsou od opěr zřetelně odděleny a liší se i kvalitou. Jsou vyztužené běžnou výztuží. Na nové části černovické opěry, kde se nepodařilo při betonáži dodržet svislý líc na trenčanském konci, je úložný prah plynule vysunut tak, aby byla dodržena délka uložení NK. Je na trenčanské straně postižen trhlinkou ve své nejvyšší části, viz. obr. 240-3A, která ale zatím

Obr. 240-3A  
Trenčanský konec černovické opěry. Detail úložného prahu. Pohled od Trenčanské Teplé.

- ♦ svislá trhlínka v nejvyšší části čela úložného prahu,

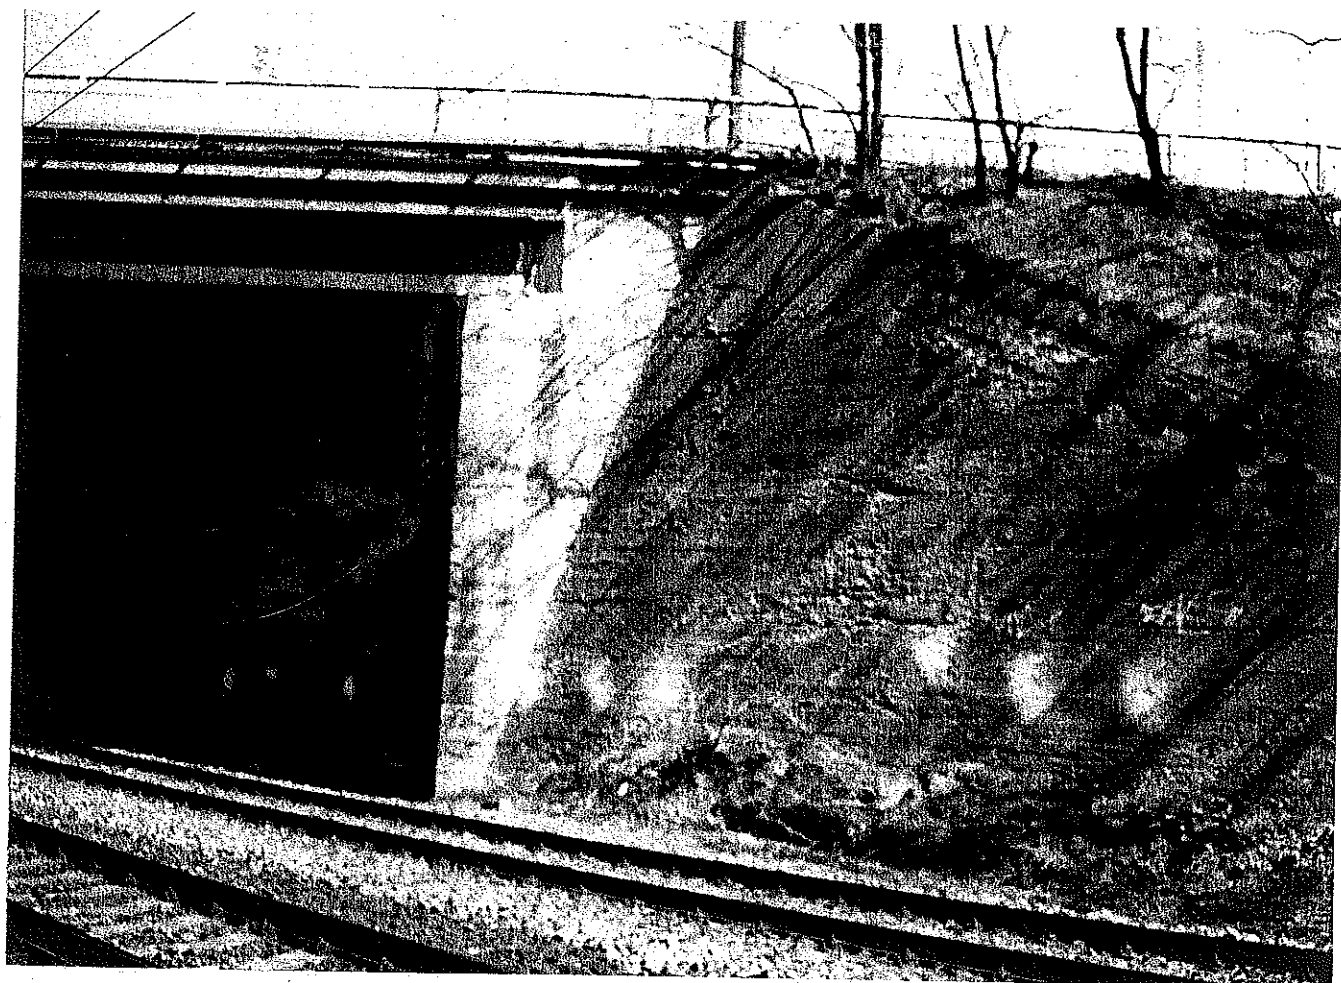
Obr. 238-16 Trenčanský konec slatinské opěry (ve stínu) a přiléhající svahové křídlo. Pohled od jihozápadu,

- ♦ zatékání na líc opěry z úložného prahu
- ♦ vrstevnatý beton, průsaky pracovními spárami,
- ♦ povrchová i hloubková koroze betonu
- ♦ zamáčení líce křídla deštěm a zatékání přes nevybudovanou římsu křídla. Světlý svislý pruh je zatékání z nověji vybudovaného odvodnění vozovky mezi mosty 430-001 a 430-002.

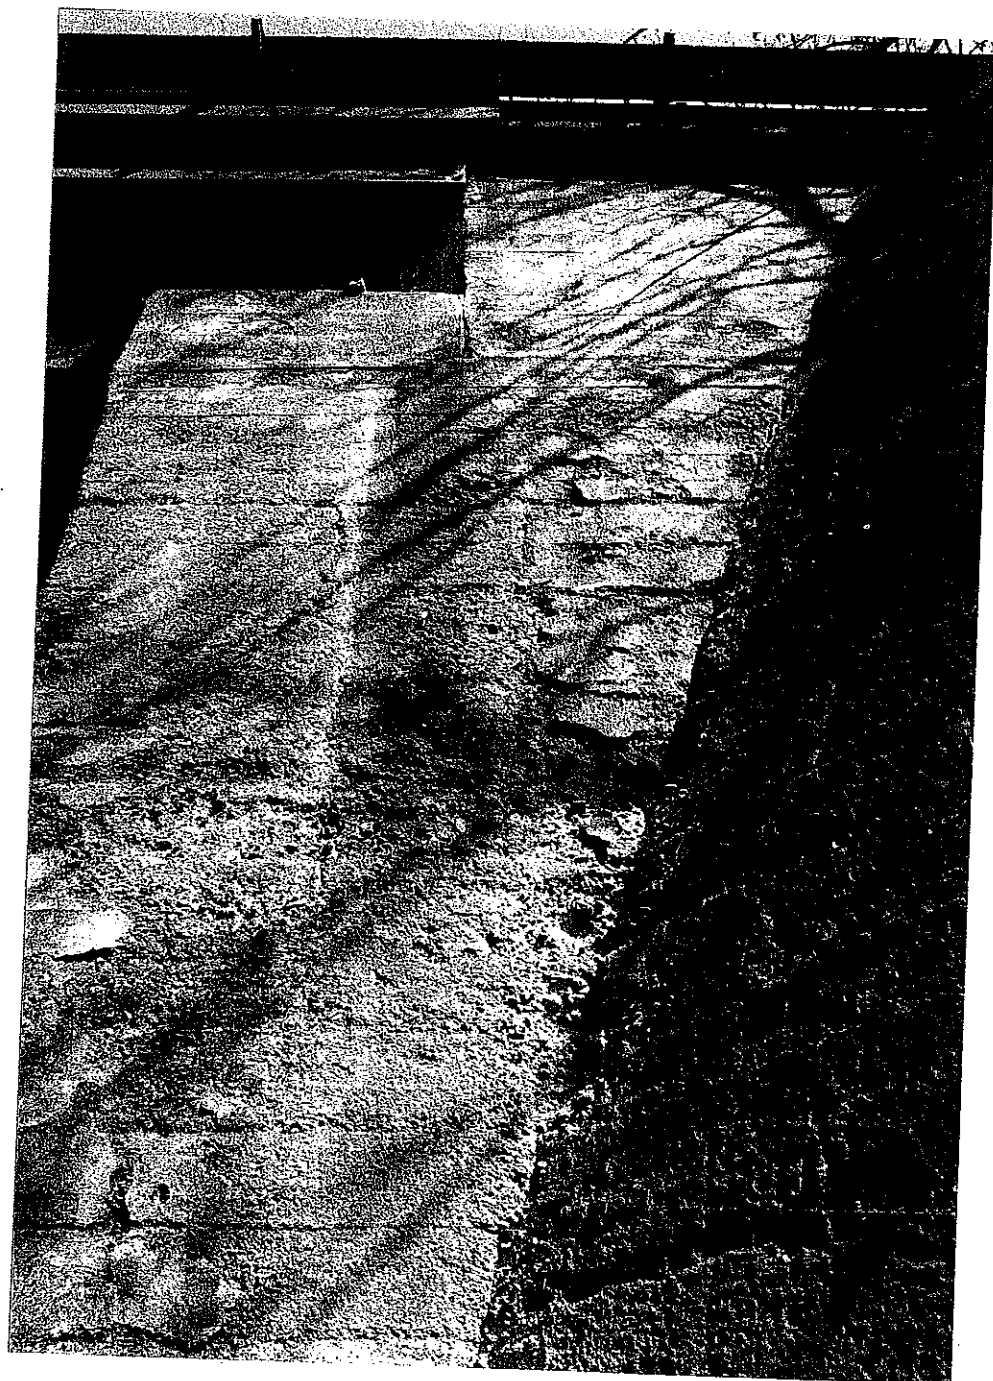
Obr. 238-17 **Trenčanský konec slatinské opěry a přiléhající svahové křídlo. Detail koutu. Pohled od jihu,**

- ♦ *zatékání na líc opěry z úložného prahu*
- ♦ *vrstevnatý beton, průsaky pracovními spárami,*
- ♦ *povrchová i hloubková koroze betonu*

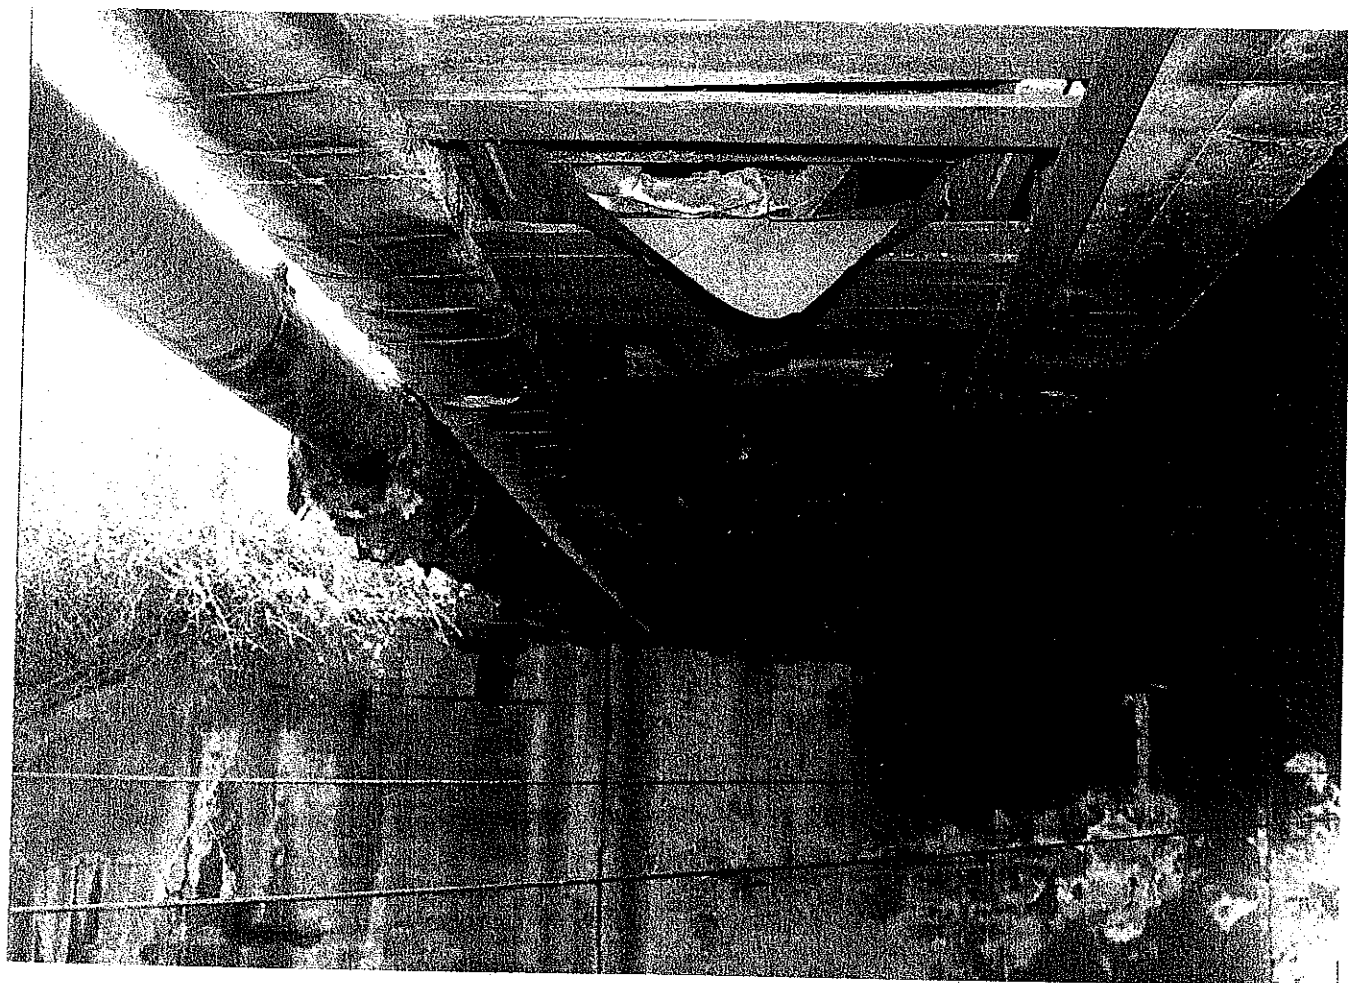
Viditelné průsaky nosnou konstrukcí jsou patrné jen sporadicky a to z podélné dilatace mezi starou částí NK (šestitrámový rošt) a novou částí (trojtrámový rošt), viz. obr. 234-10 a ze zateštěného prostoru pro převádění inženýrských sítí (spíše porucha izolace než porucha vodovodního potrubí), viz. obr. 238-12.

Obr. 238-12 Podhled zabeďněného prostoru mezi 1. a 2. trémem pro převedení cizích zařízení,

- ♦ asi čtvrtina bednění je opadána, prkna jsou při tom pevná. Příčinou je opadání krycích latí a rozpad hřebíkového spojení.

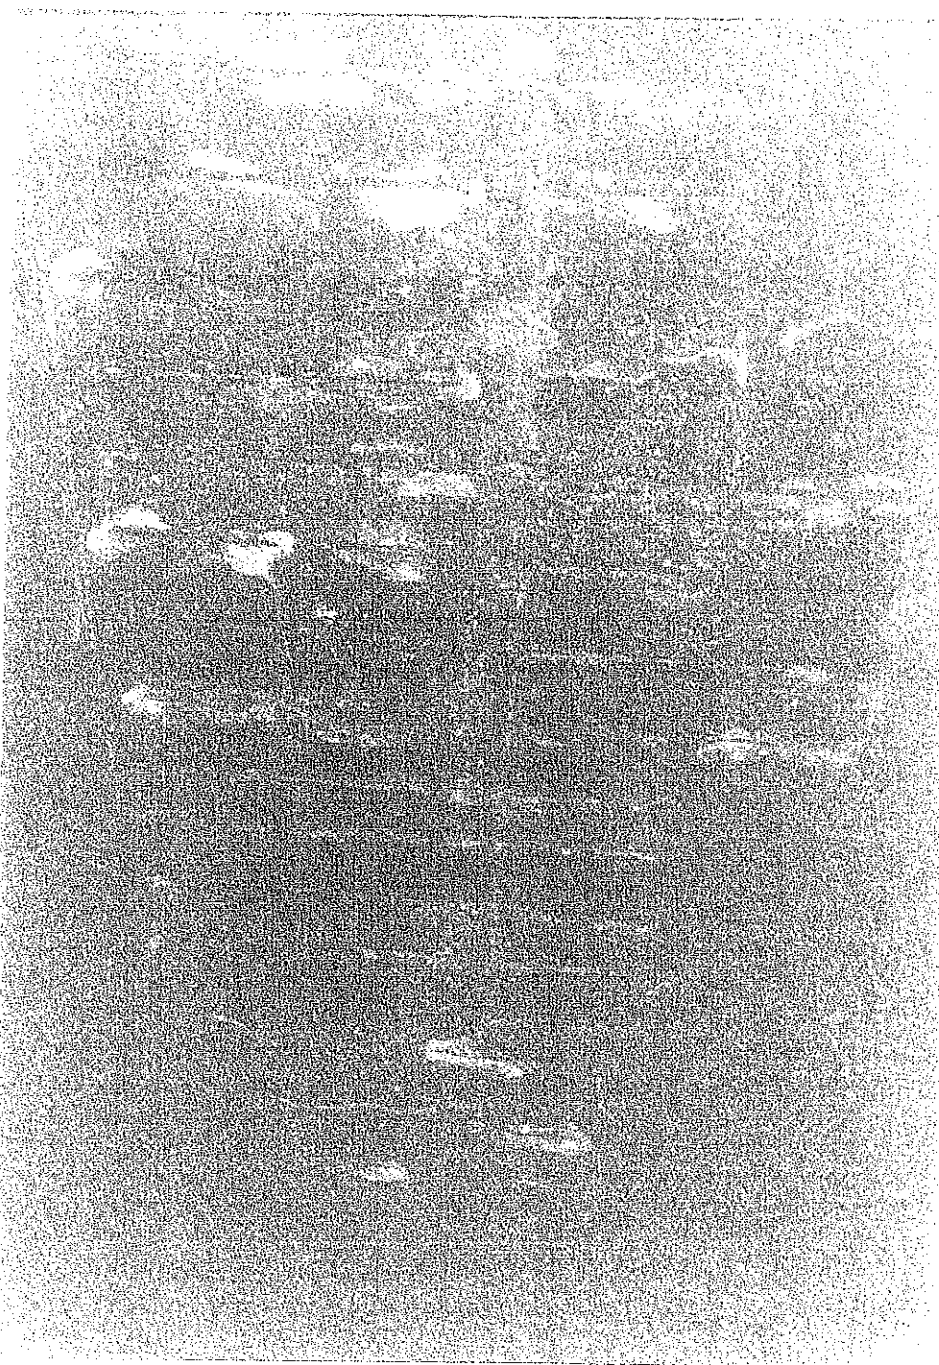
Nosná konstrukce, dále též jen NK, popsaná v odst. 3.1 je zbudovaná z železobetonu (B25, blíže odst.4), je silně zakouřená od výfukových plynů železničních lokomotiv, viz. obr. 238-30, 238-31, 238-33.

Na trámech i na desce je obnažena rozdělovací výztuž, viz. obr. 238-8, 238-30, 238-31, 240-0A, a beton trámů je korodován. Vinu nese nedostatečná ochrana výztuže proti korozi a agresivita prostředí ve spojení s výfukovými plyny lokomotiv. O agresivitě prostředí svědčí i stav velkopřůměrových vedení zavěšených před brněnskou římsou, viz. obr. 238-9, 238-10, 238-11, 238-12. Úložná plocha brněnského konce černovického úložného prahu je tak znečištěna a zacloněna navěšenými potrubími, že o stavu uložení nosné konstrukce není možno podat žádnou zprávu.

Obr. 238-31 **Příklad obnažení výztuže desky v 1. příčnickovém poli mezi 3. a 4. trámem. Pohled z lešení,**

- ♦ *kontrastuje zakouřený podhled s bílými místy po odpadlem betonu.*

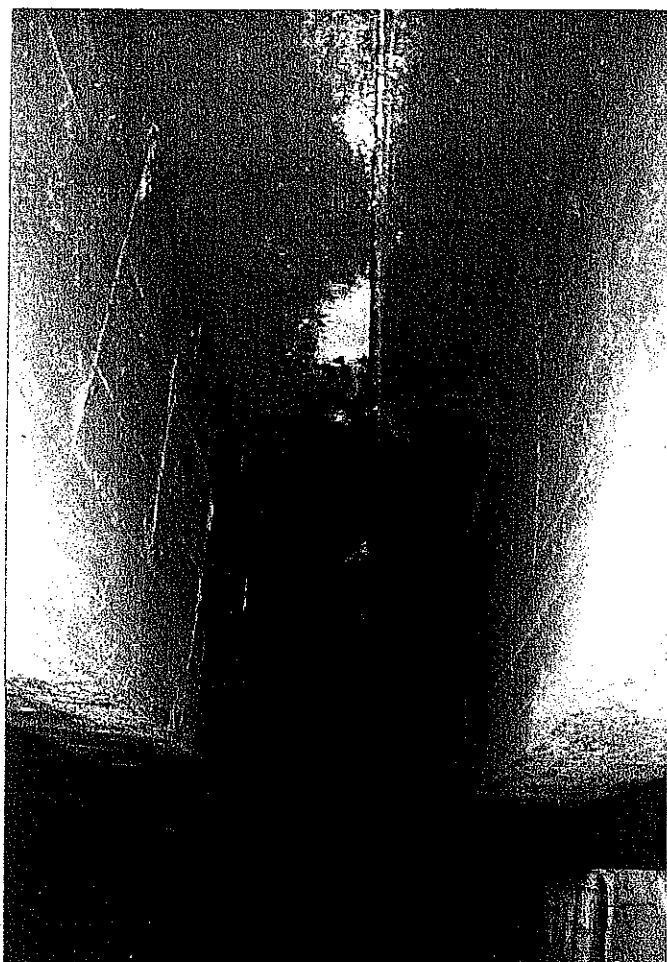
Obr. 234-10

**Styk starého mostu s novou částí (pravostranným rozšířením) mezi 6. a 7. trámem. Pohled z lešení,**

- ♦ *místy podélnou spárou (podélnou dilatací?) protéká voda.*

Mostní závěry jsou na objektu překryté a to jak příčné tak i podélný. Podélný závěr na styku staré a nové části nosné konstrukce prosakuje jen v několika místech viz. obr. 234-10. Příčné mostní závěry buď vodu nepropouštějí vůbec, nebo jen na svých koncích, viz. obr. a text v odst. 2.2.

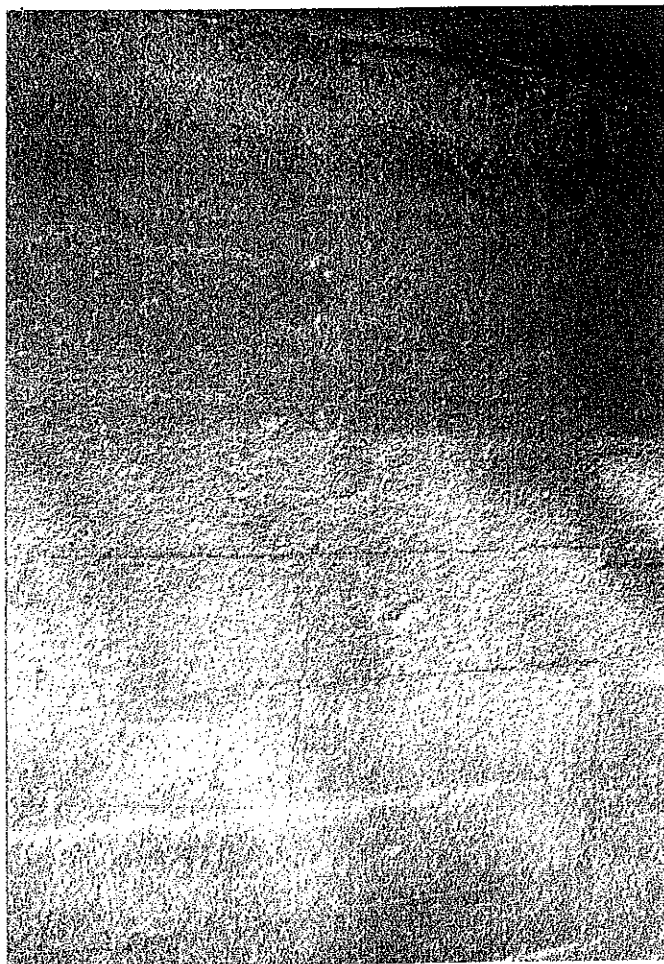
Obr.240-1A

Fasádní plocha 9. trámu (trenčanská fasáda). Pohled z lešení těsně u černovické opěry.

- ♦ příklad trhliny v tomto případě 3,5 m od černovické závěrné zídky. Trhliny se opakují po 500 - 700 mm. Sledují směr kolmo na hlavní tah a jsou smršťovací, tzn. že se uzavírají směrem ke spodním i dolním vláknům trámu.

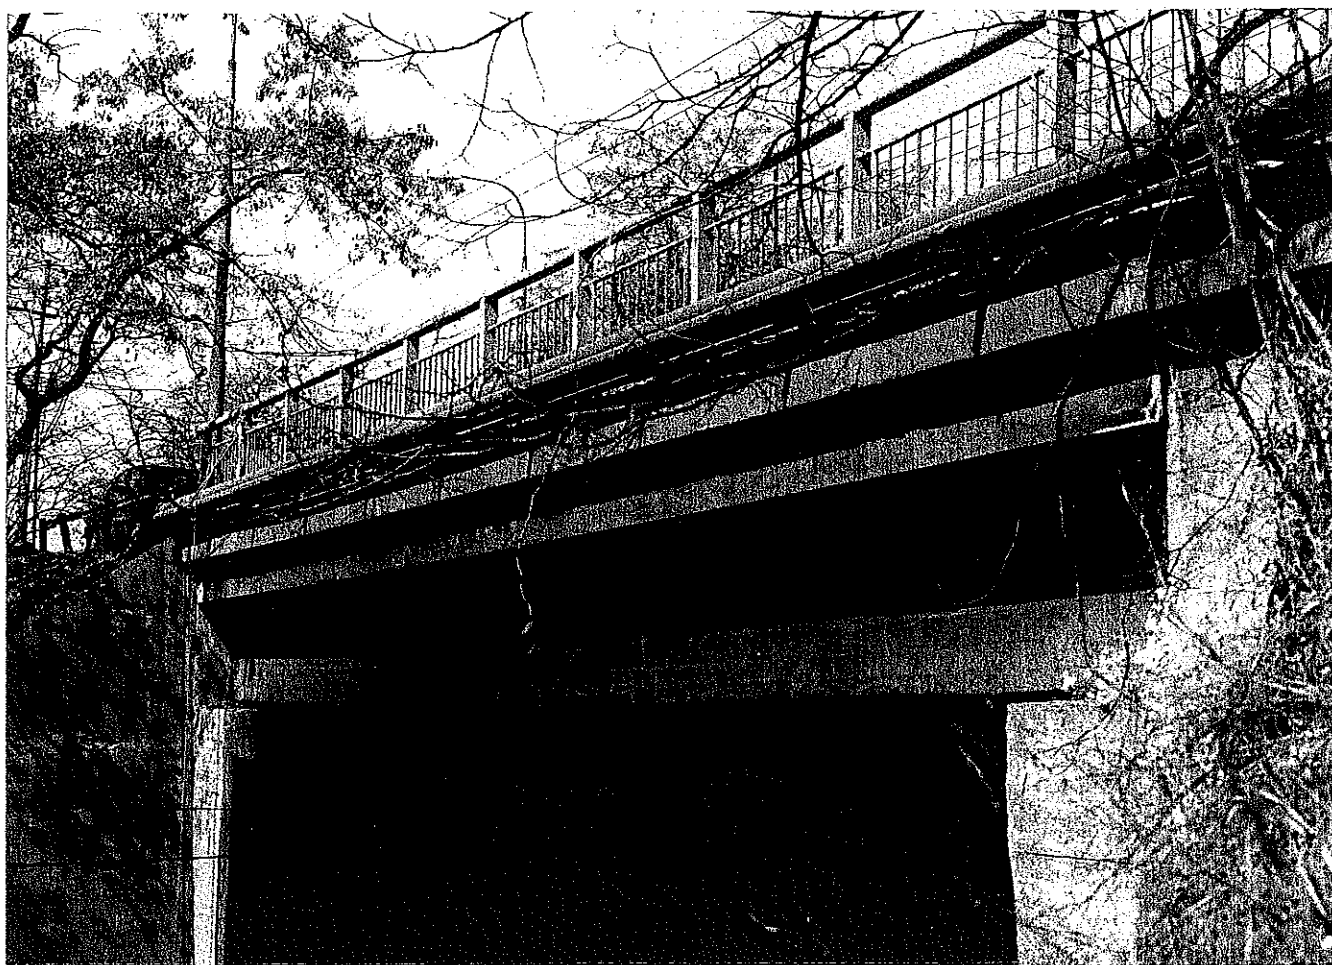
Nosná konstrukce je mírně prověšena, stará část méně než nová, viz. obr. 238-35 a 238-25.

Obr. 238-25 **Fasáda mostu ze strany Trenčanské Teplé, Pohled z trenčanského křídla slatinslé opěry,**

- ♦ *prověšení spodní hrany 9.trámu této nové části mostu je větší než prověšení části staré.*

3.8.2 **Trenčanská strana** - jedno potrubí 220 mm, jedno 90 mm, dvě 55 mm s kabelovými vedeními, viz. obr. 238-25.

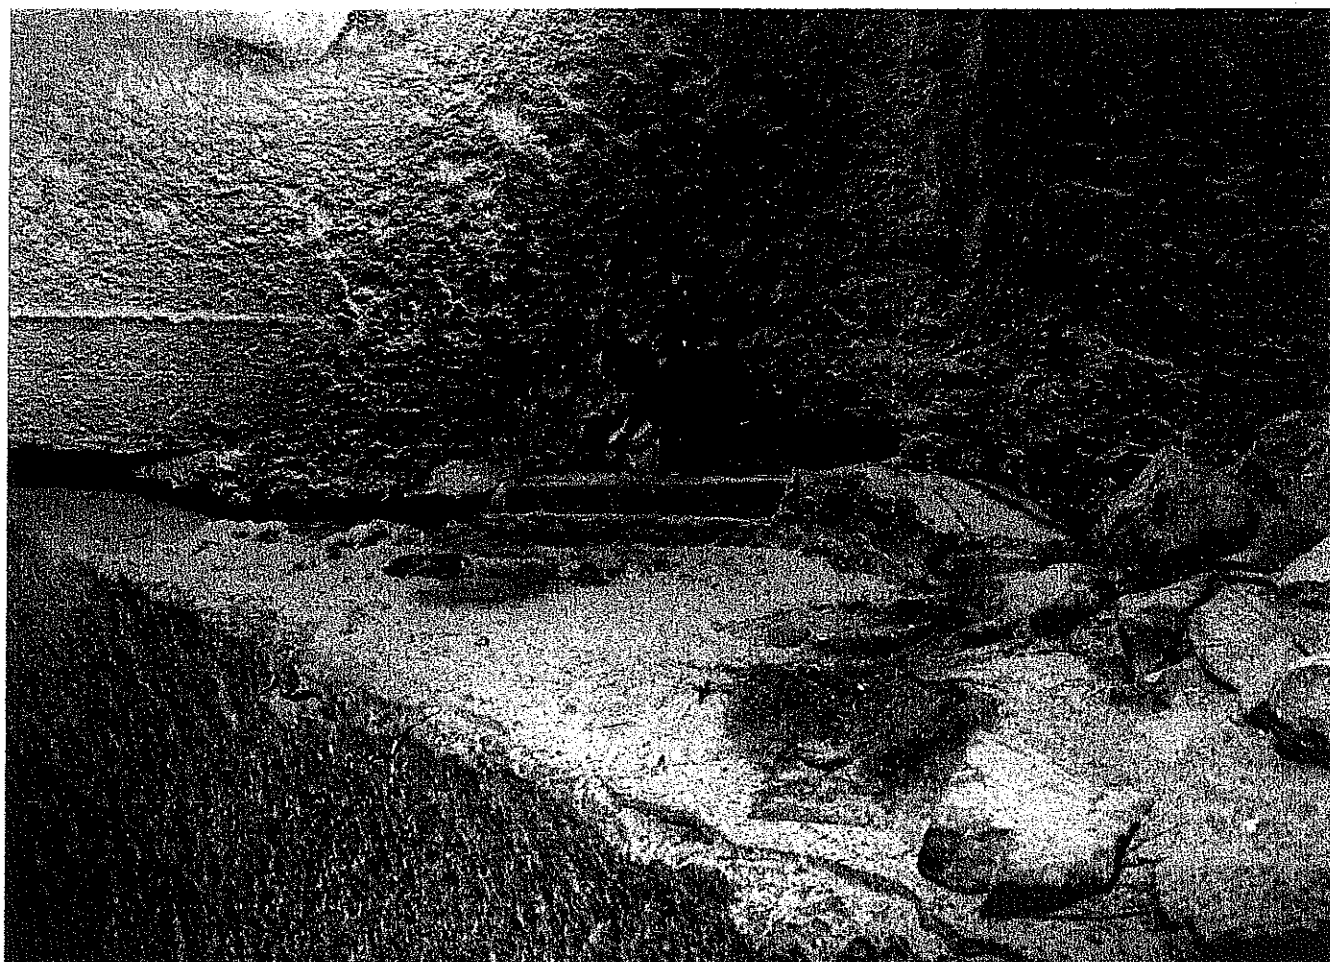
Obr. 238-34 Ložisko pod stykem 4. trámu a černovického podporového příčníku,

- ♦ zarezivění ložiska,
- ♦ znečištění horní plochy úložného prahu naházeným štěrkem,
- ♦ zakouření betonových ploch.

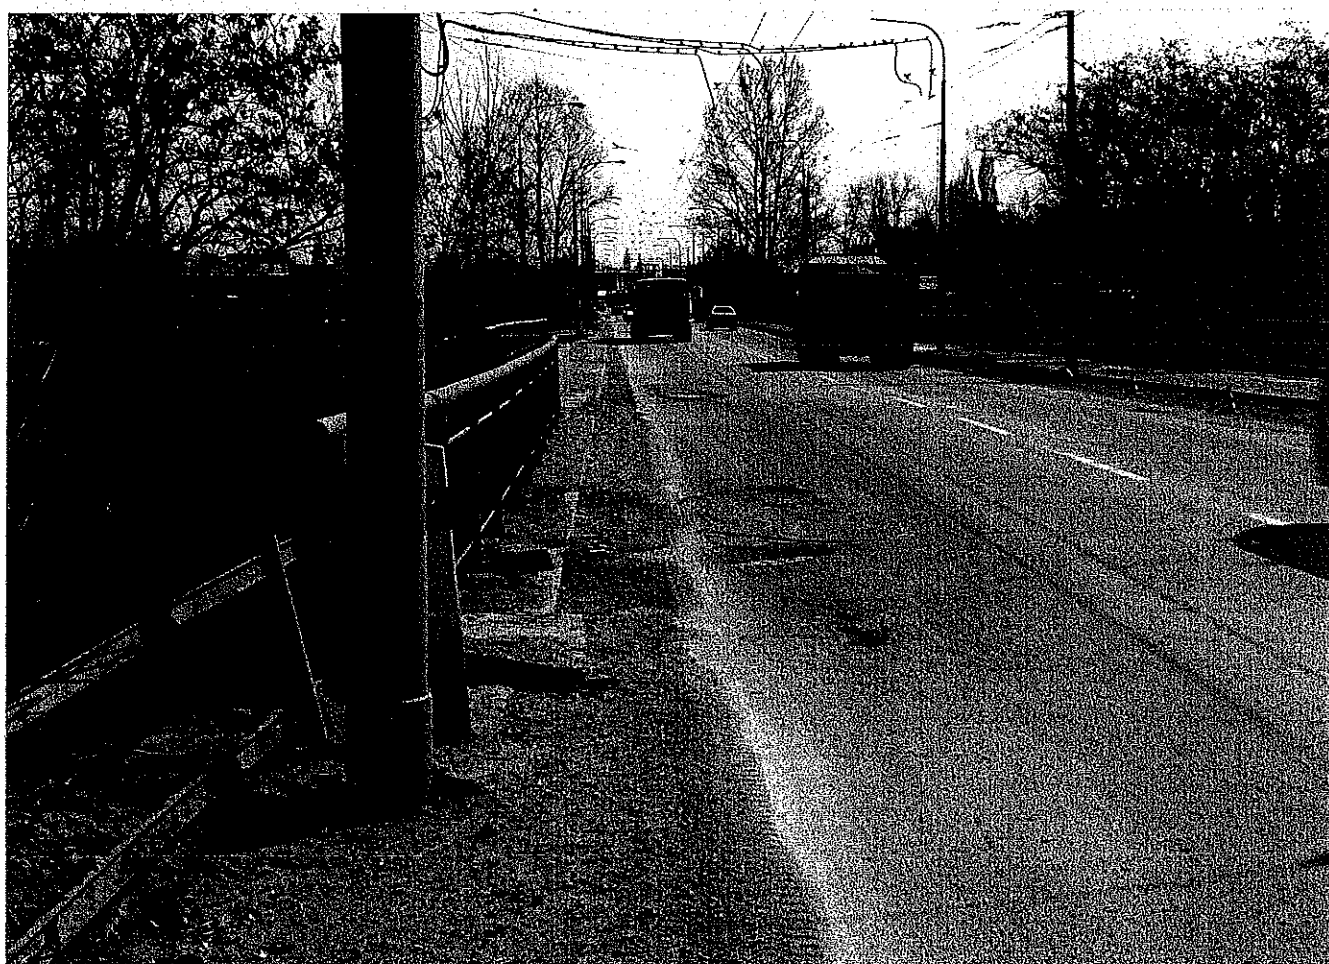
Obr. 238-24 Brněnská strana mostního svršku. Pohled od Černovic ke Slatině,

- ♦ výtluky v levém jízdním pruhu,
- ♦ znečištěný odrazný proužek a brněnská římsa,
- ♦ vylomený 1. levostranný zábradelní sloupek,
- ♦ mírně prověšené zábradlí.

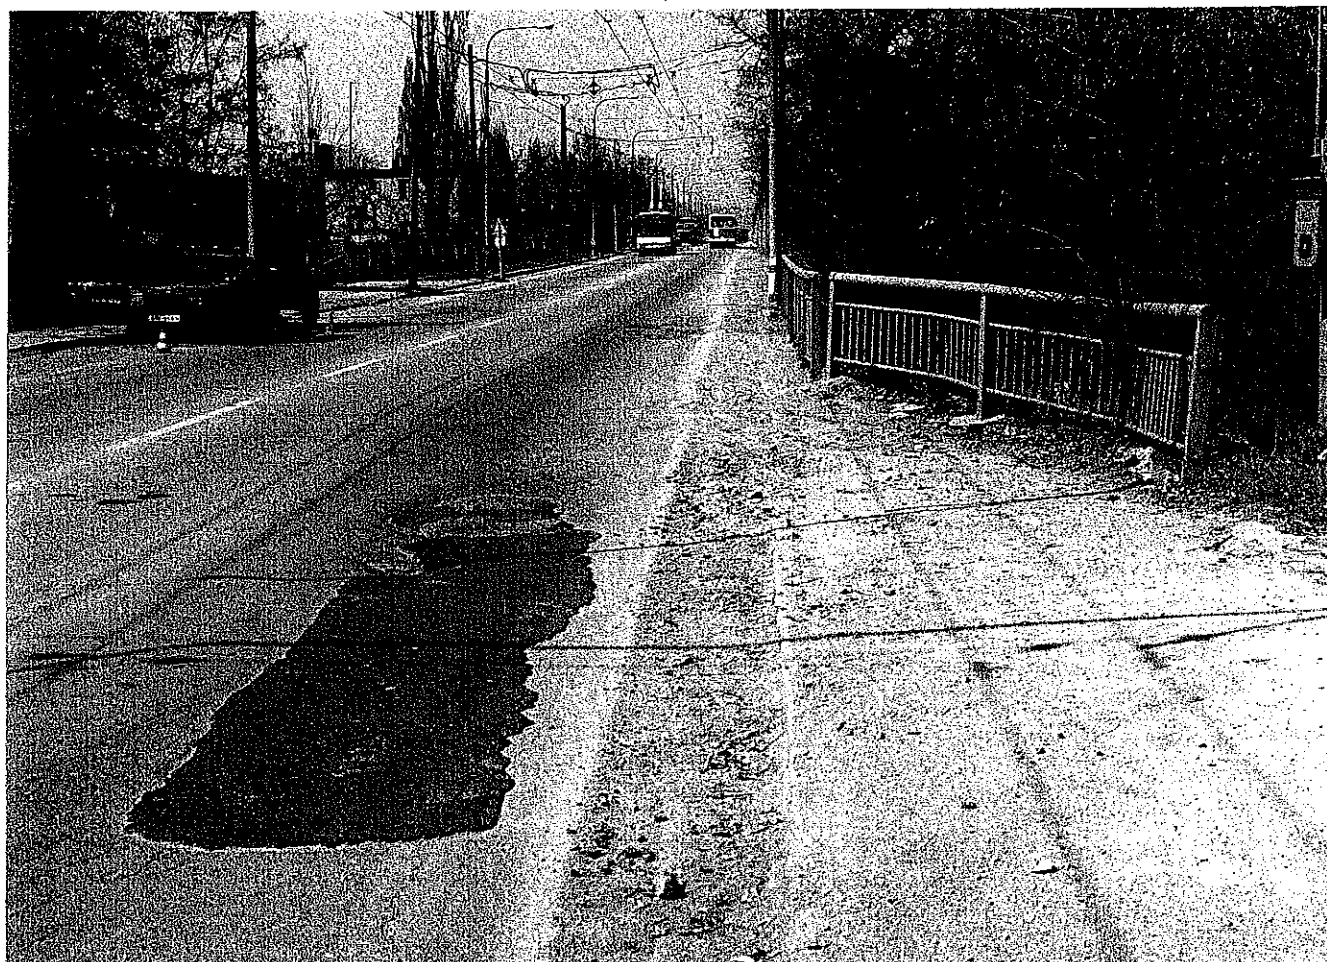
Obr. 238-23 Brněnská strana mostního svršku. Pohled od Slatiny k Černovicím,

- ♦ výtluky v levém jízdním pruhu,
- ♦ znečištěný odrazný proužek a brněnská římsa,
- ♦ vylomený 1. levostranní zábradelní sloupek.
- ♦ mírně havarované zábradlí v místě zúžení chodníku na odrazný proužek,
- ♦ mírně prověšené zábradlí.

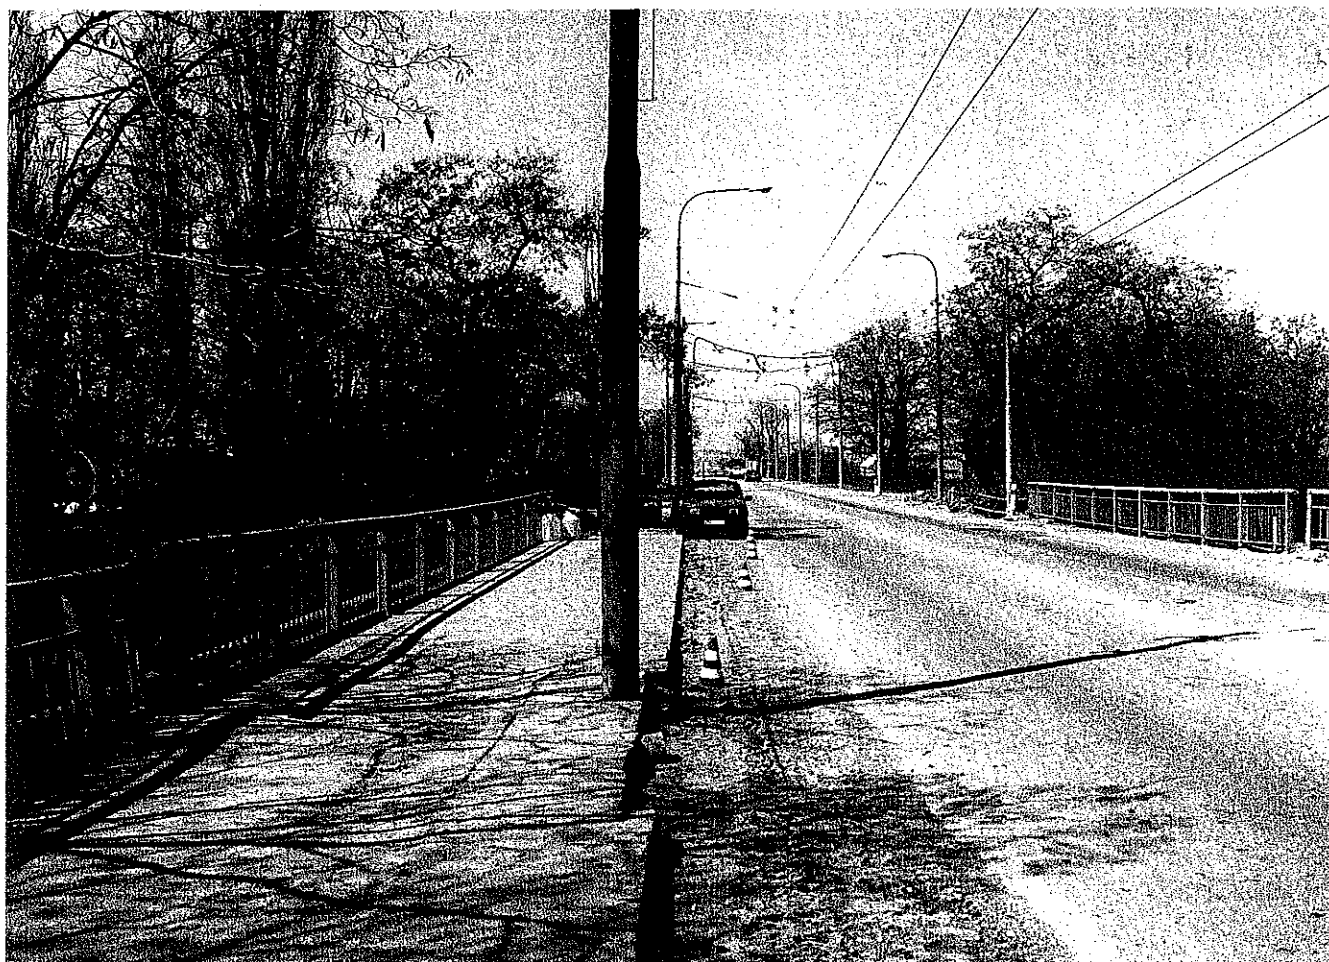
Obr. 238-22 **Trenčanská strana mostního svršku. Pohled od Slatiny k Černovicím,**

- ♦ vylomené obrubníky v pravostranném chodníku,
- ♦ znečištěný okraj vozovky, brněnský chodník a římsa,
- ♦ mírně prověšené zábradlí.

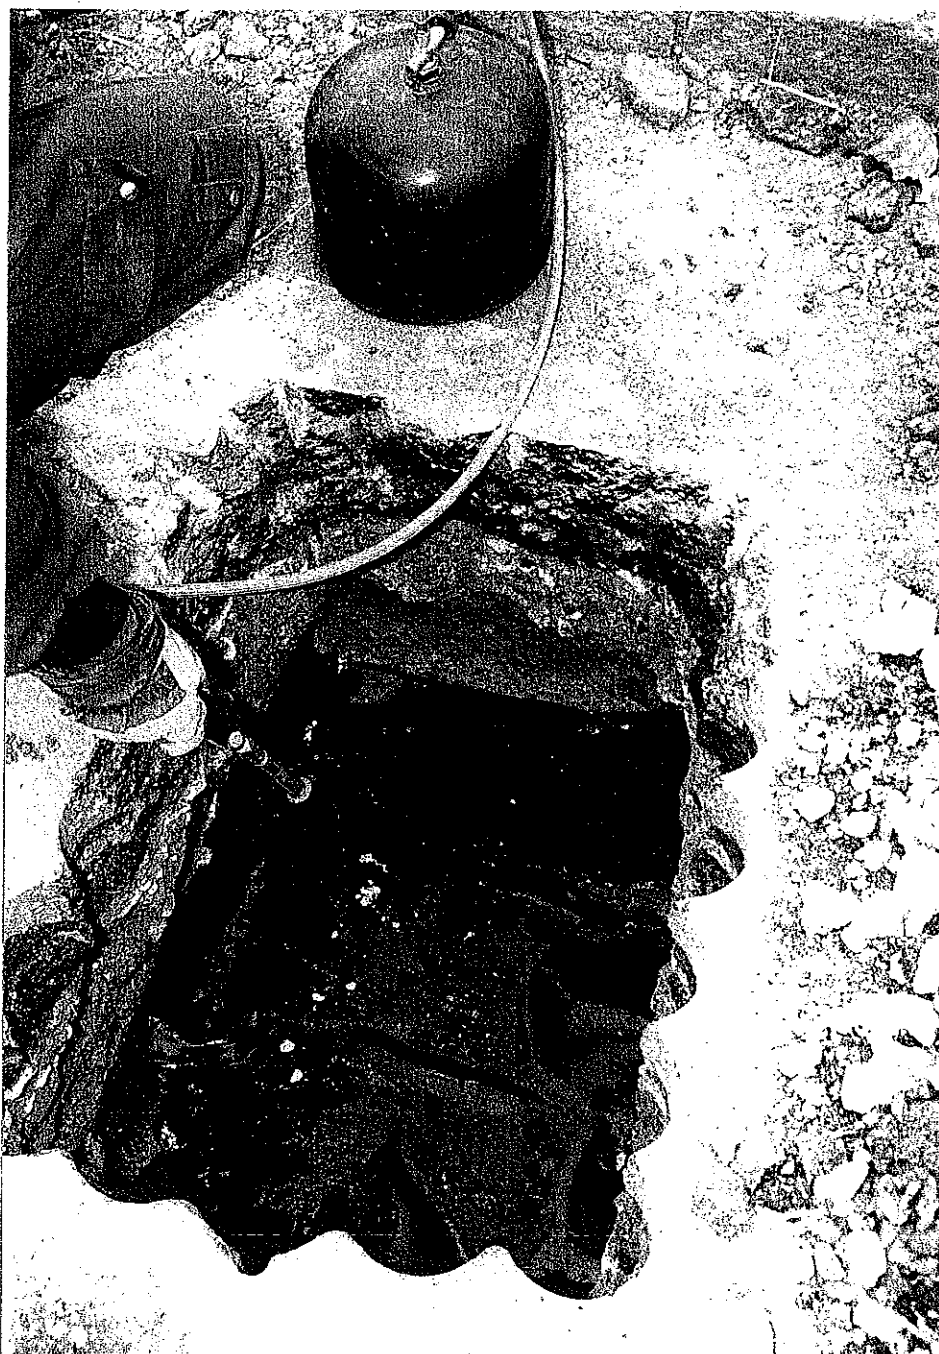
Obr. 238-1 Sonda ve vozovce nad 7. trámem provedená pro gamagrafii rozměru 500 x 800 mm. Pohled od trenčanské strany k brněnské,

- ♦ obnovení izolace na spádovém betonu,
- ♦ vrstvy spádového betonu pod izolací byly mokré,
- ♦ celková tloušťka vozovky včetně spádového betonu činí 520mm !

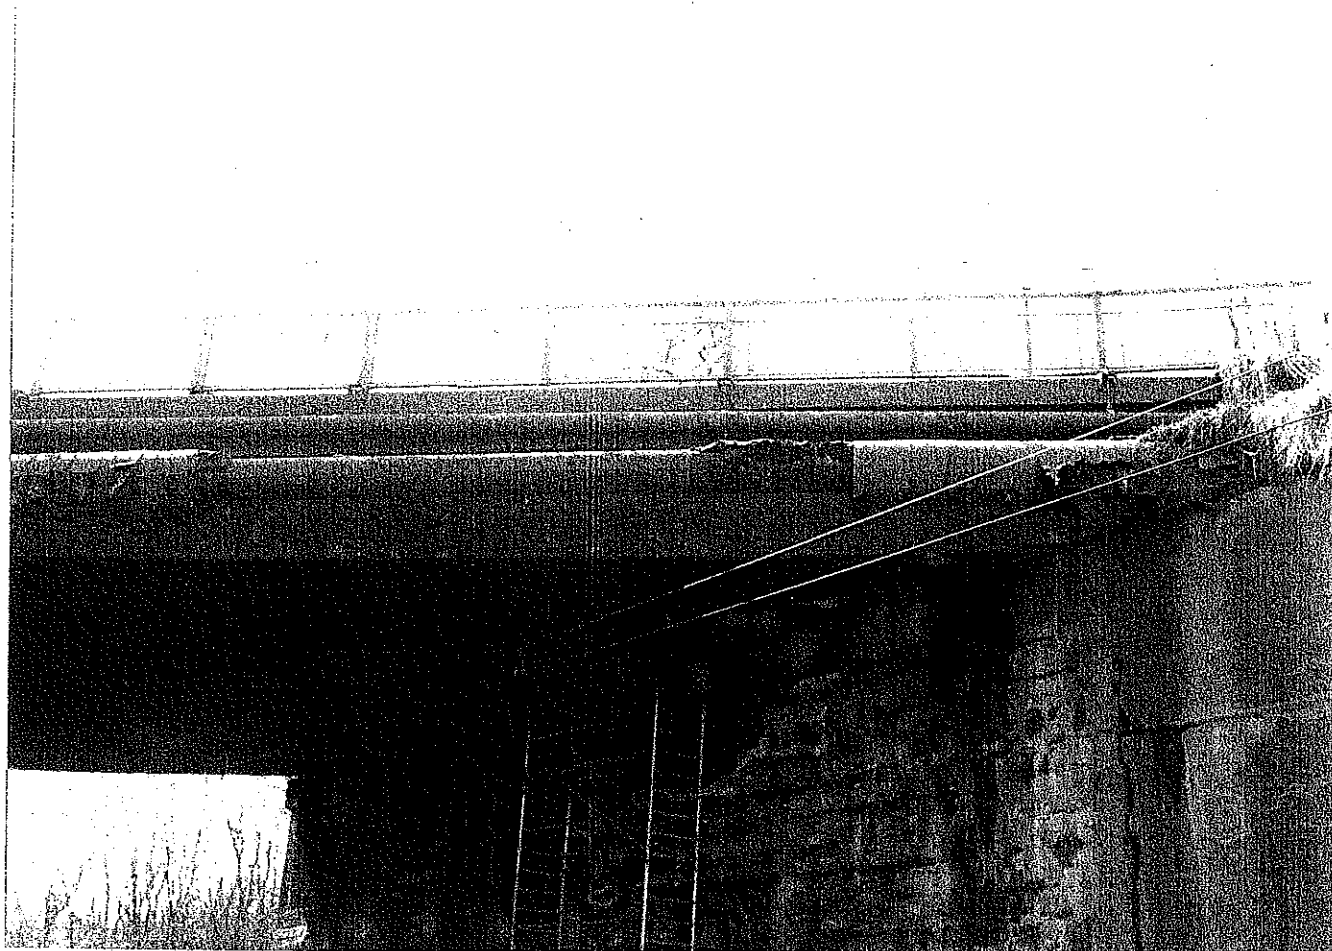
Obr. 238-18 Brněnská fasáda mostu. Pohled ze severu,

- ♦ popis cizího zařízení je na dalších obrázcích,
- ♦ na fasádním nosníku jsou odhaleny třmínky,
- ♦ brněnským koncem černovické opěry a přilehlým křídlem prosakuje voda.

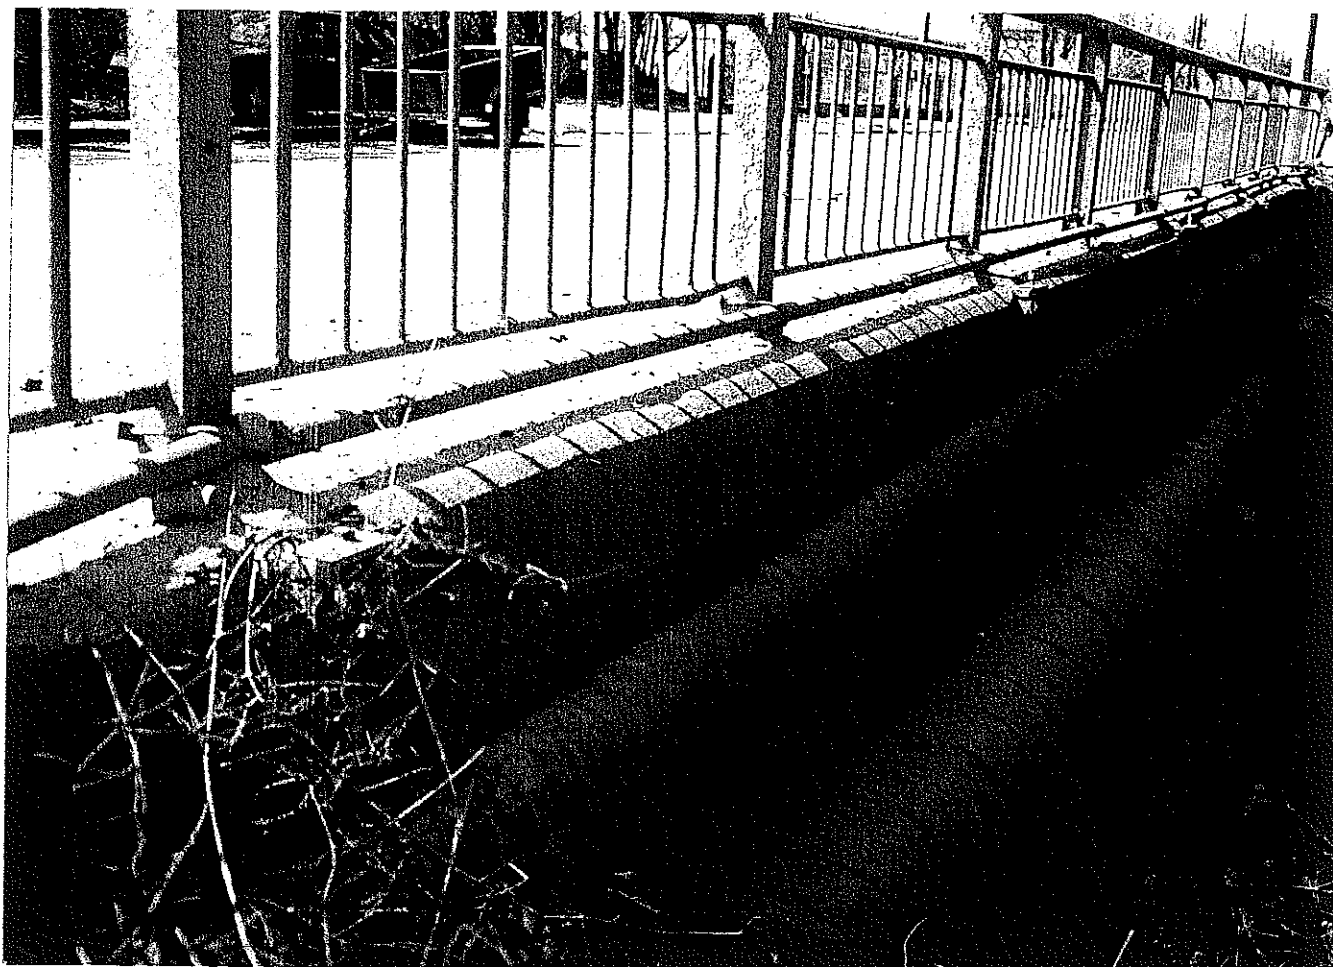
Obr. 238-26 Brněnská fasáda mostu. Pohled z brněnského křídla slatinské opěry k Černovicím,

- ♦ na římsce jedna trubka převádějící kabel,
- ♦ vlevo u chodníkové konsoly je neizolované a netěsné potrubí plynovodní,
- ♦ vpravo dnes jen částečně izolované sklovitou vatou a dehtovou lepenkou je vedení parovodní.

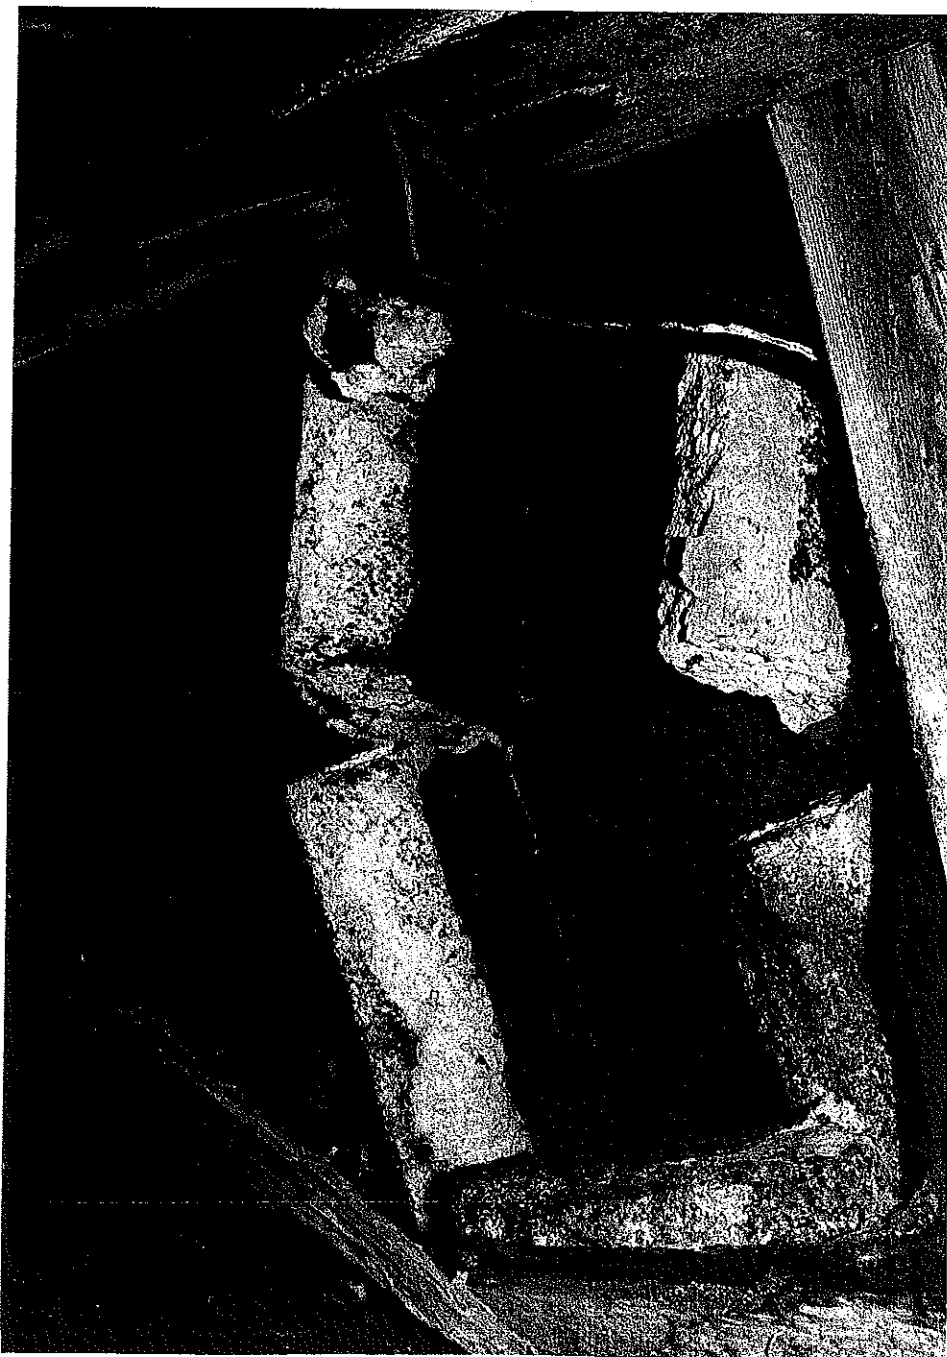
Obr. 238-10 Vedení mezi krajními trámy na brněnské straně. Pohled vzhůru z lešení.

- ♦ *porušené bednění prostoru mezi trámy,*
- ♦ *porušená izolace z korkových segmentů,*
- ♦ *korodující povrch potrubí.*
