## DIAGNOSTICKÝ PRŮZKUM

mostního objektu ev.č. 430-001  
přes železniční trať ČD č.340 (Trenčanská Teplá)  
na ulici Olomoucké  
v Brně

BRNO, květen 1996

## mostu ev.č.430-001

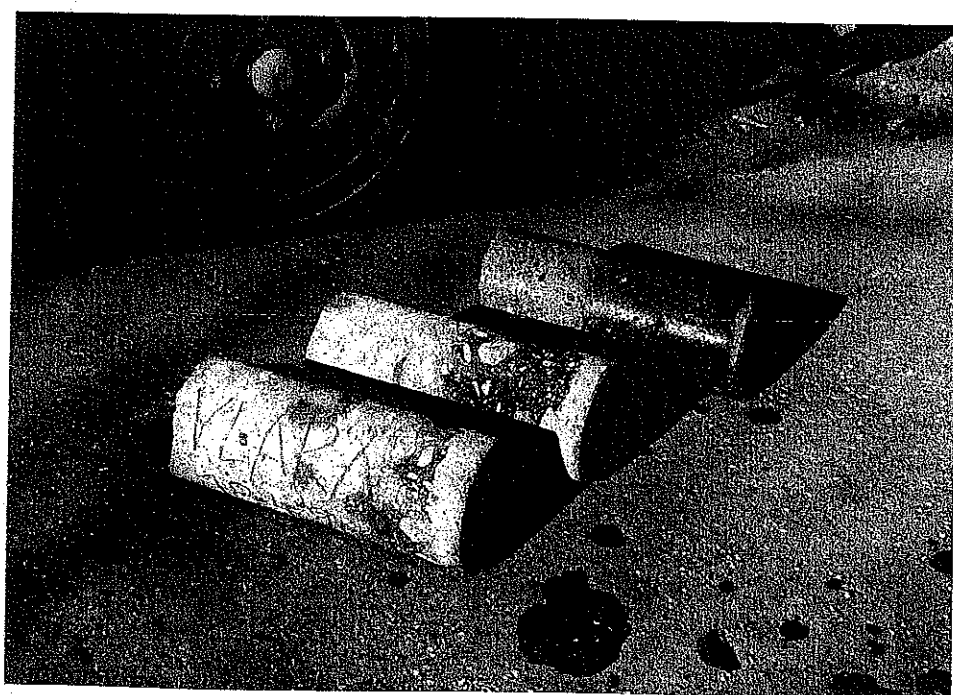
Hloubka karbonatace byla měřena ve vrtech průměru 20 mm hloubky do 50mm a na jádrových vrtech (obr.240-4A) a to vždy od povrchu. V následující tabulce jsou uvedeny výsledné hodnoty :

obr.240-4A Pohled na jádrové vývrty odebrané z konstrukce

- ♦ první dva vývrty jsou z příčníků - betonu NK
- ♦ třetí vývrt je z římsy

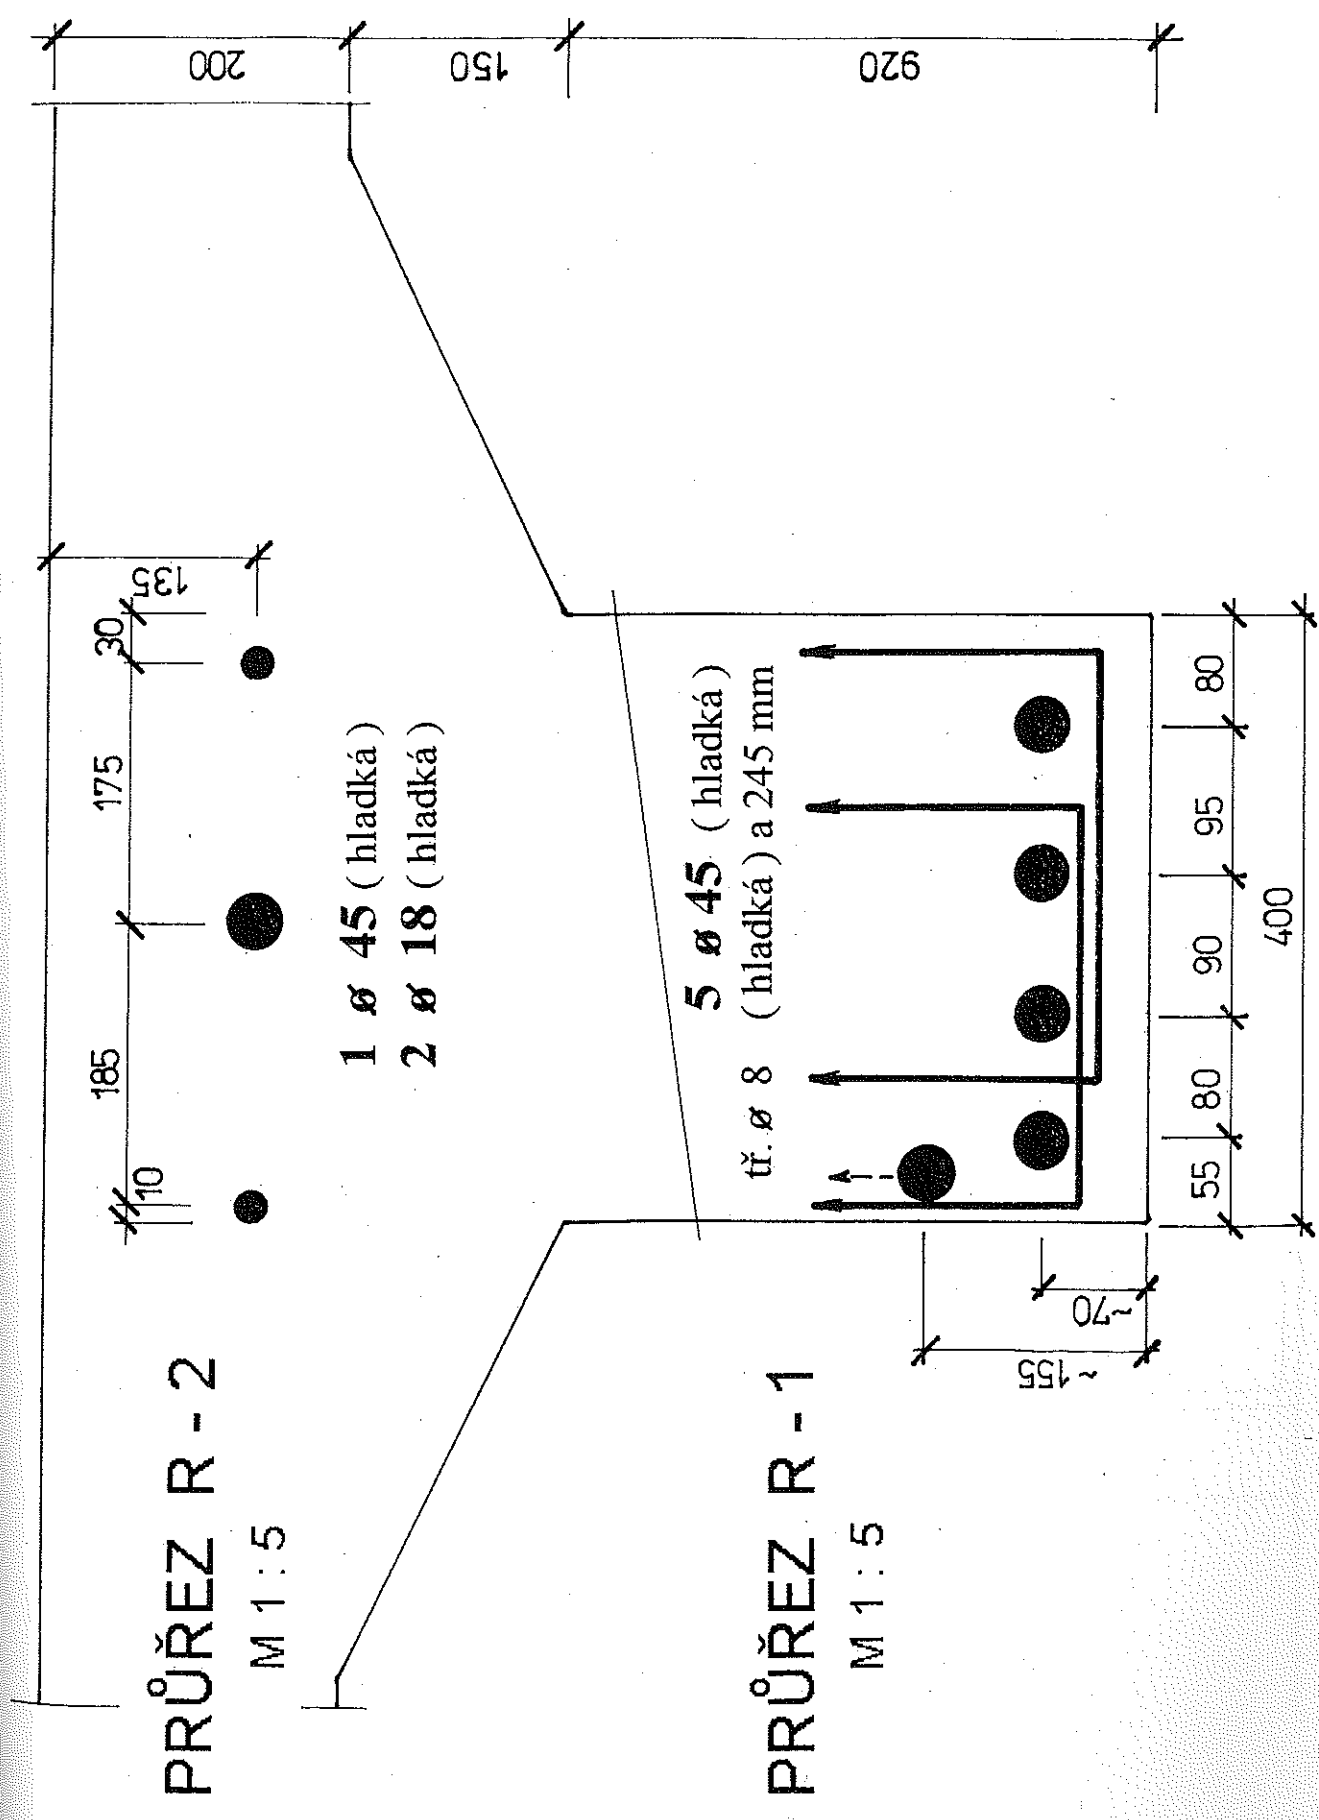
Obr. 1 Rozložení výztuže v trámu v blízkosti opěry

Průřez byl zvolen na třetím vnitřním trámu mostního pole přibližně 450 mm od líce opěry (měřena kolmá vzdálenost). V průřezu byl zjištěn při horním líci uprostřed 1 prut hladké výztuže o  $\phi$  45 mm. V rozích trámu byly zjištěny dva pruty hladké výztuže  $\phi$  18 mm.
