IMOS BRNO, a.s.
DIVIZE SILNIČNÍ VÝVOJ
OLOMOUCKÁ 174
627 00 BRNO

Na základě výše uvedené objednávky provedl zhotovitel diagnostický průzkum vozovky na vybraném úseku silnice III/3656 spočívající ve vizuální prohlídce s grafickým záznamem a fotodokumentací poruch, měření průhybů a posouzení únosnosti vozovky, jádrových vývrtech, vrtaných sondách a rozborech podloží zeminy. Posouzení parametrů vozovky je provedeno podle technických podmínek TP87. Byly stanoveny výstupní parametry k hodnocení konstrukce vozovky. Předkládá se návrh opravy vozovky.

Silnice: III/3656

Název: Letovice, ul. Nádražní

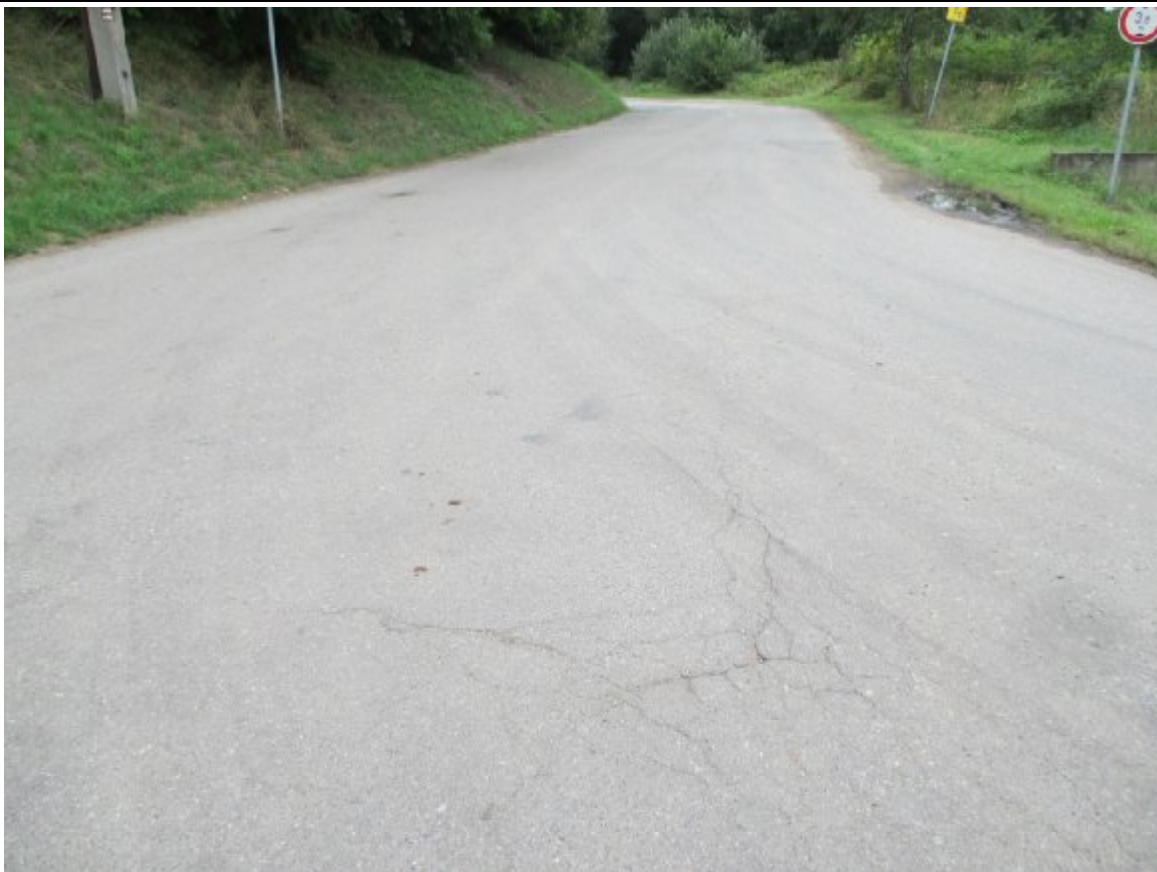
Na rozšířené ploše křižovatky se sil. III/3655 až po překop v km cca 0,030 se vyskytují mozaikové, rozvětvené až lokálně síťové trhliny, od překopu se vyskytují celoplošné síťové trhliny, plošné deformace, vysprávký a nepravidelné hrboly.

F02, km 0,010+
Mozaikové, rozvětvené až síťové trhliny

Obnova obrusné vrstvy, lokální opravy po frézování (zachování stávající nivelety)

Obnova krytových vrstev, lokální opravy po frézování (zachování stávající nivelety)

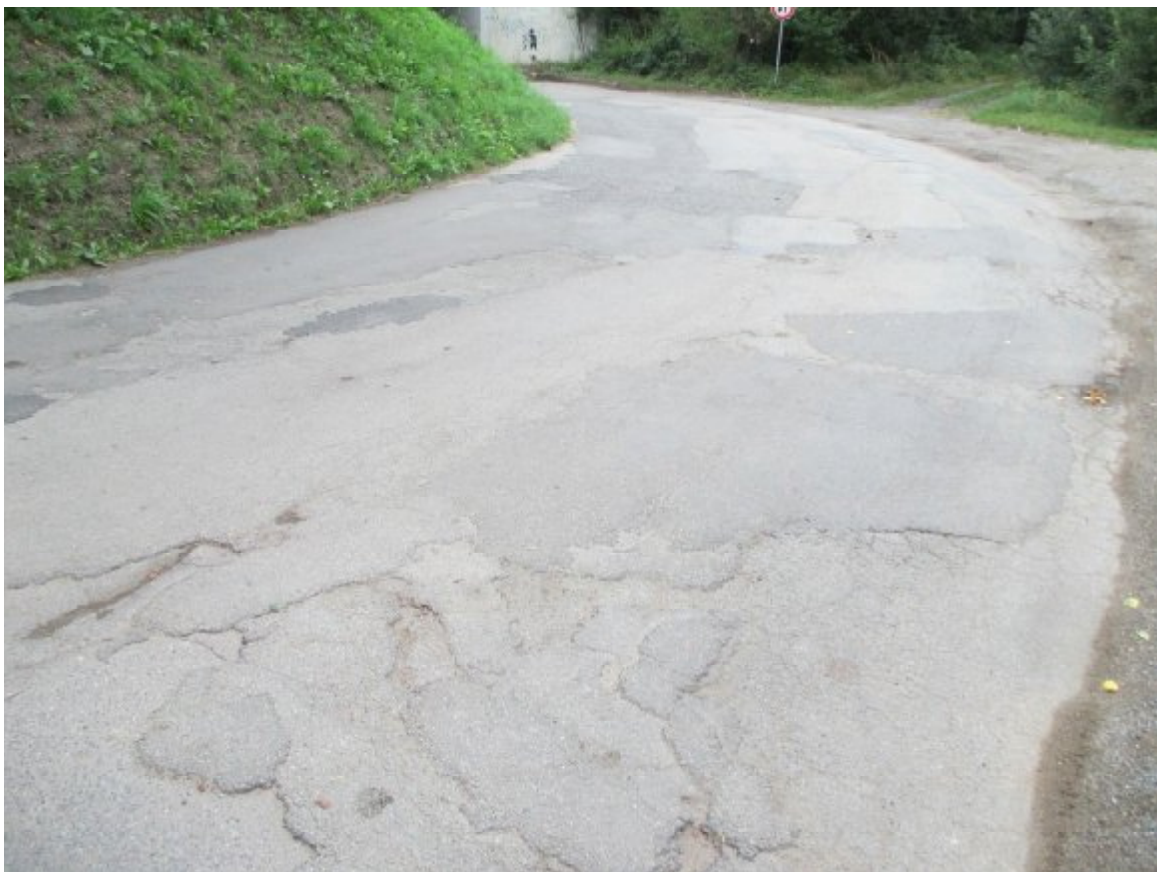
Od místa zúžení v km cca 0,030 se vzhledem k havarijnímu stavu povrchu, nevyhovující únosnosti a neúnosnému podloží a nevhodné vrstvě navážky v konstrukčních vrstvách navrhuje oprava pomocí celkové rekonstrukce.

F03, km 0,050+
Síťové trhliny, plošné deformace, vysprávkky, nepravidelné hrboly

Rekonstrukce vozovky s odstraněním stávajících konstrukčních vrstev, výměnou podložní zeminy a vybudování nové konstrukce vozovky navržené podle TP170 na výhledové dopravní zatížení.

V rámci postupu provádění opravy bude tedy odstraněno stávající souvrství konstrukce vozovky včetně podložní zeminy do hloubky min. $410 + 350 = 760$ mm. Poté bude provedena separace geotextilií a pokládka vhodného nenamrzavého materiálu v tloušťce min. 350 mm nahrazujícího nevhodné podloží a následně vybudování nových konstrukčních vrstev vozovky podle návrhu.

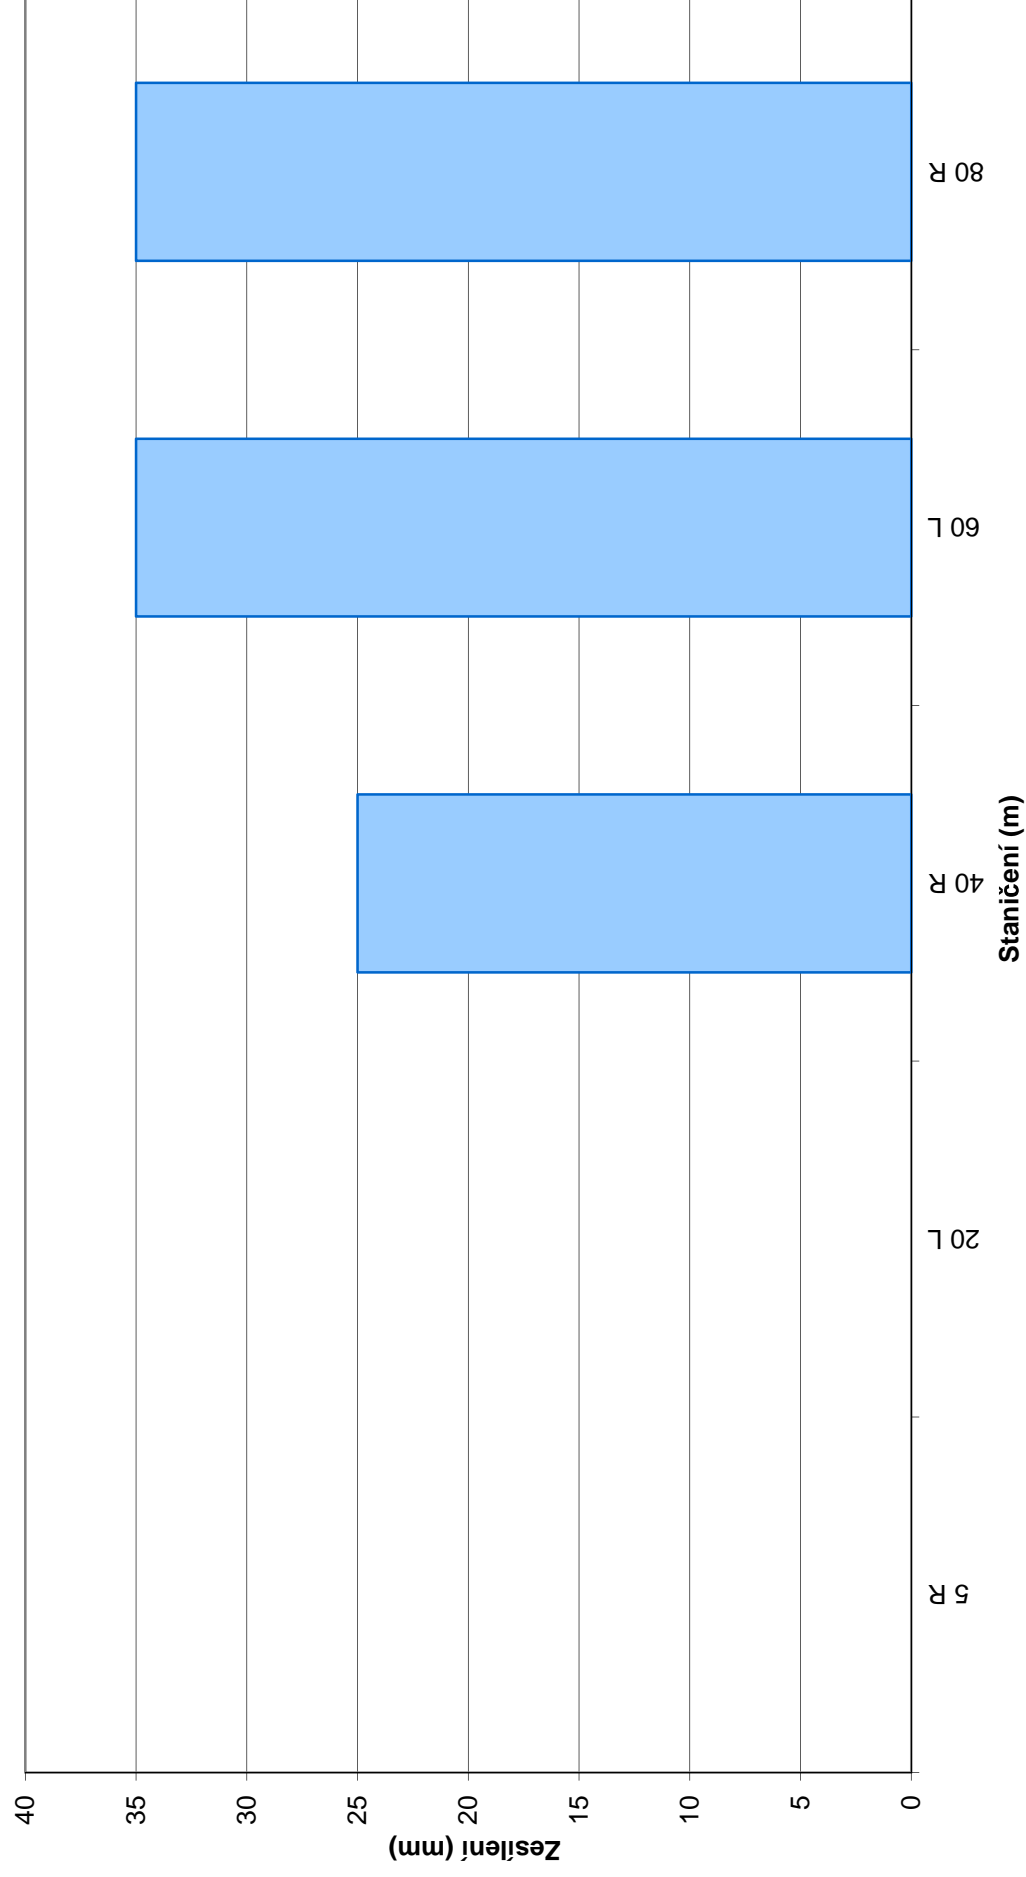
Zesílení vozovky - III/3656 Letovice, ul. Nádražní

Zjištěná únosnost je v místech měřených na rozšířené ploše křižovatky se sil. III/3655 až po překop v km cca 0,030 výborná se zbytkovou životností 25 let a bez požadovaného zesílení. Od km cca 0,030 byla zjištěna únosnost na rozmezí vyhovující/nevyhovující se zbytkovou životností 9 - 10 let a požadovaným zesílením 25 – 35 mm.

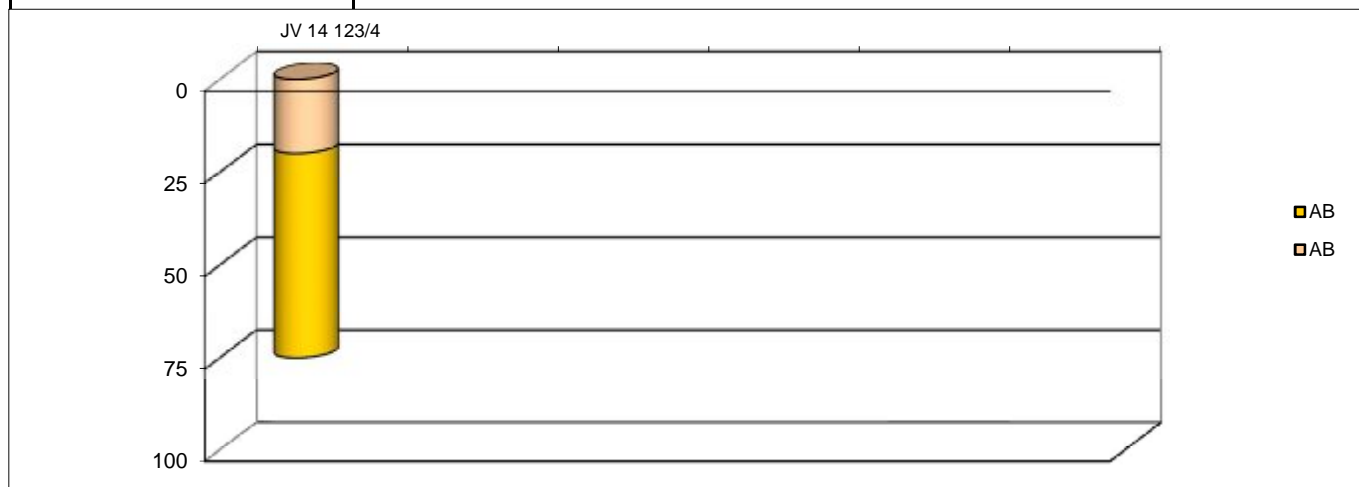
Konstrukce vozovky zjištěná ze sondy v km 0,055 P se skládá z hutněných asfaltových vrstev na podkladu z penetračního makadamu, štěrkodrti a vrstvy navážky. Tloušťka HAV je nedostatečná.

Jádrový vývrt délka (mm)	Konstrukční vrstvy vozovky (mm)									
	AB	AB								
JV 14 123/4 km 0,055 P	20	55								PM
75 mm popis	0,90 m od okraje; před vysprávkou, síťové trhliny, trhliny přes ložní vrstvu

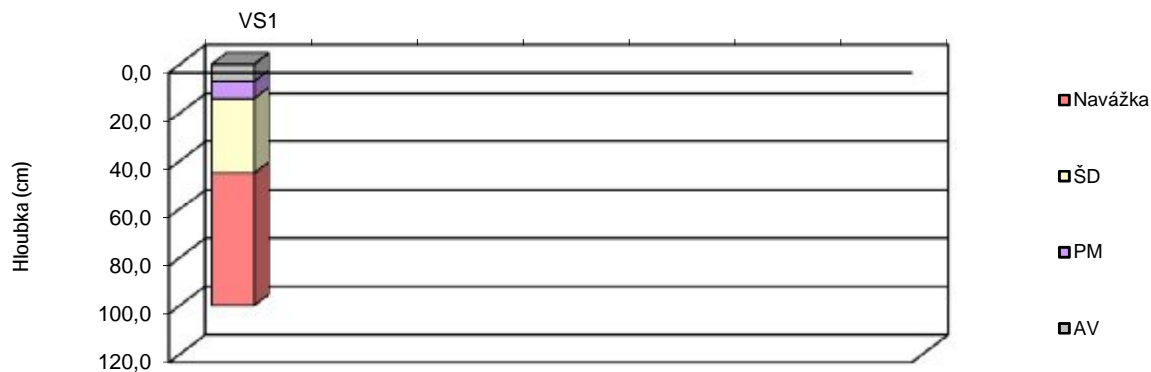
Sonda:	VS1						
Konstrukční vrstva	Tloušťka vrstvy (cm)						
AV	7,0						
PM	7,0						
ŠD	31,0						
Navážka	55,0						
Ozn. přísl. JV	JV4						
Vzdálenost od okraje	0,90 m						
podloží/ vzorek č.	732						
Hloubka sondy (cm)	100						
Staničení (km)	0,055 P
