Statické posouzení

stavu nosných konstrukcí objektu

DOMOVA DŮCHODCŮ V JEVIŠOVICÍCH
pro
opravu oken a fasády hlavní budovy.

VIII/2015

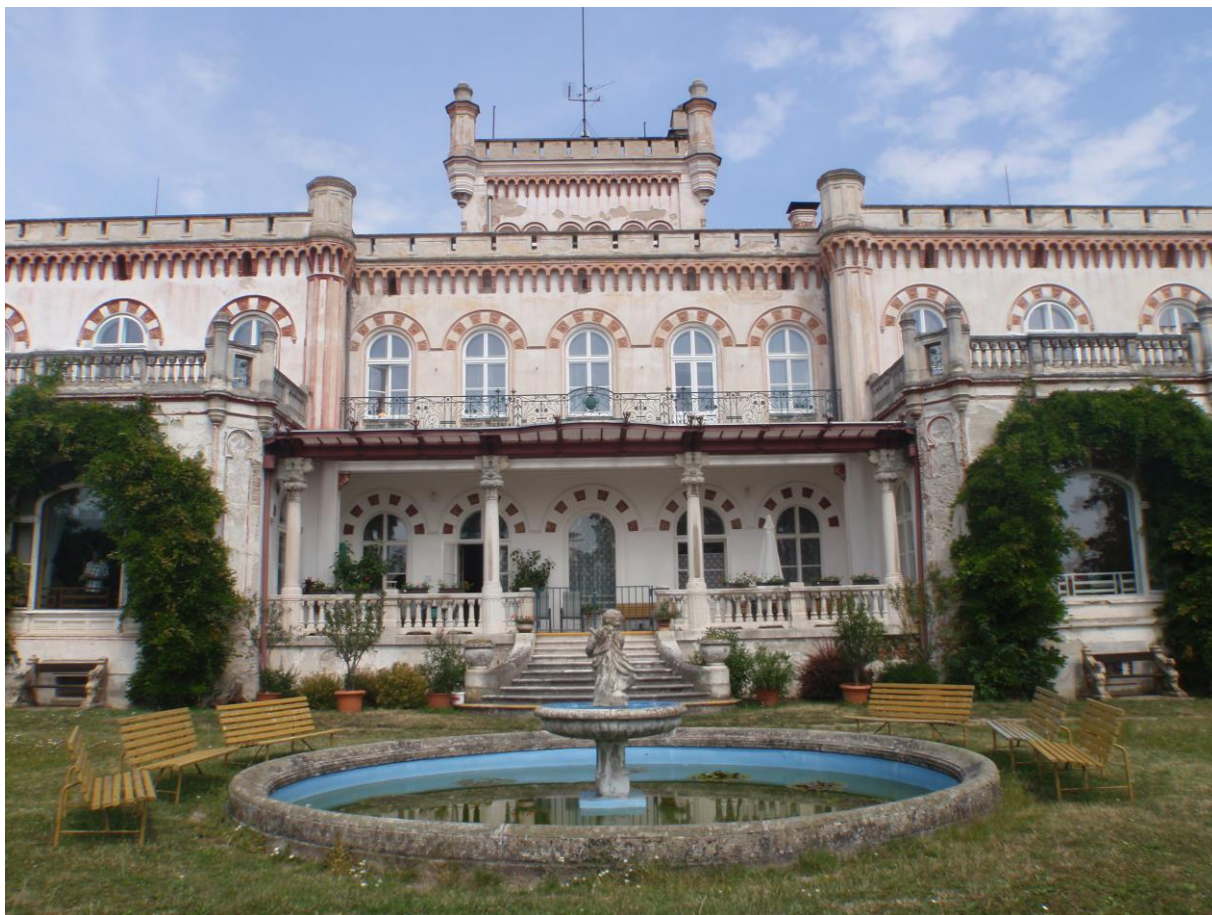
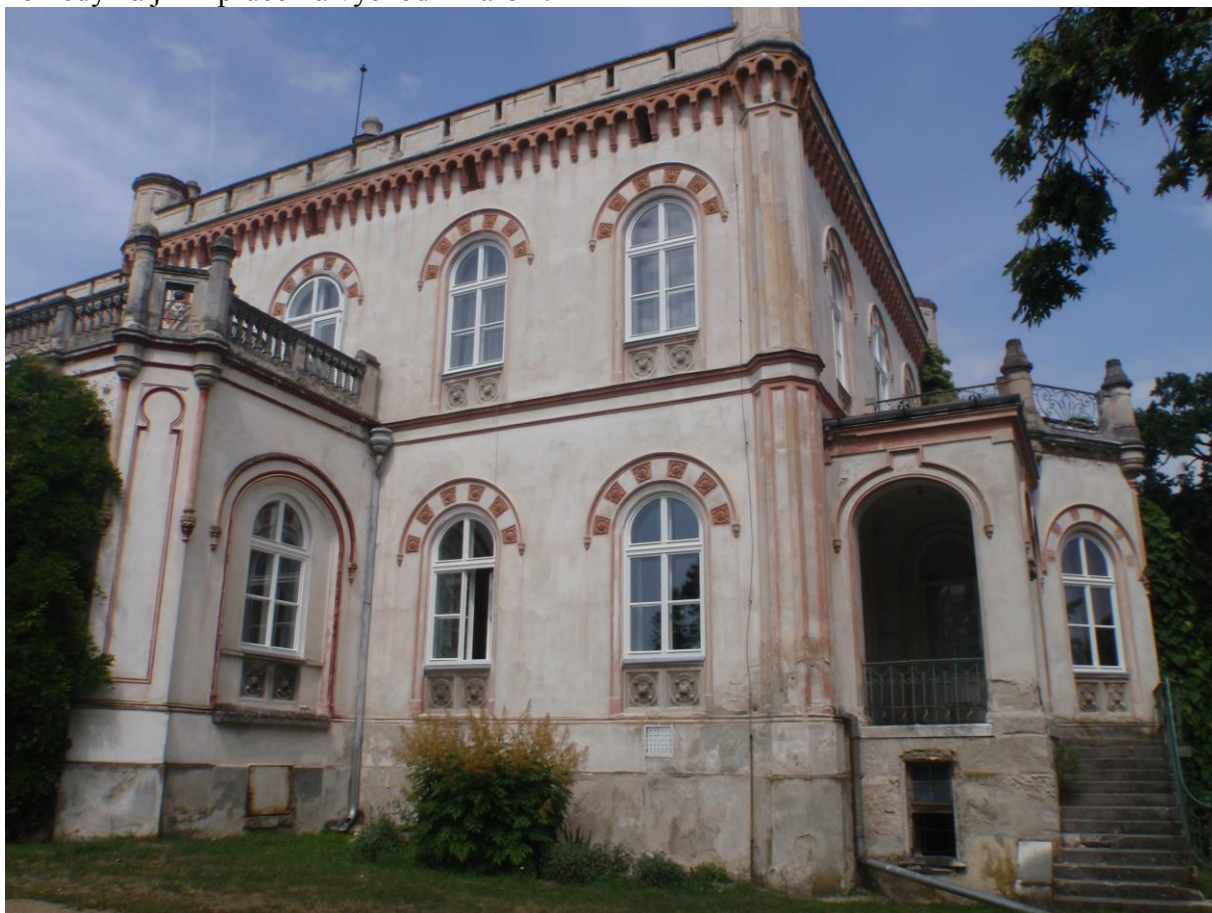
Pohledy na jižní průčelí a východní nároží.

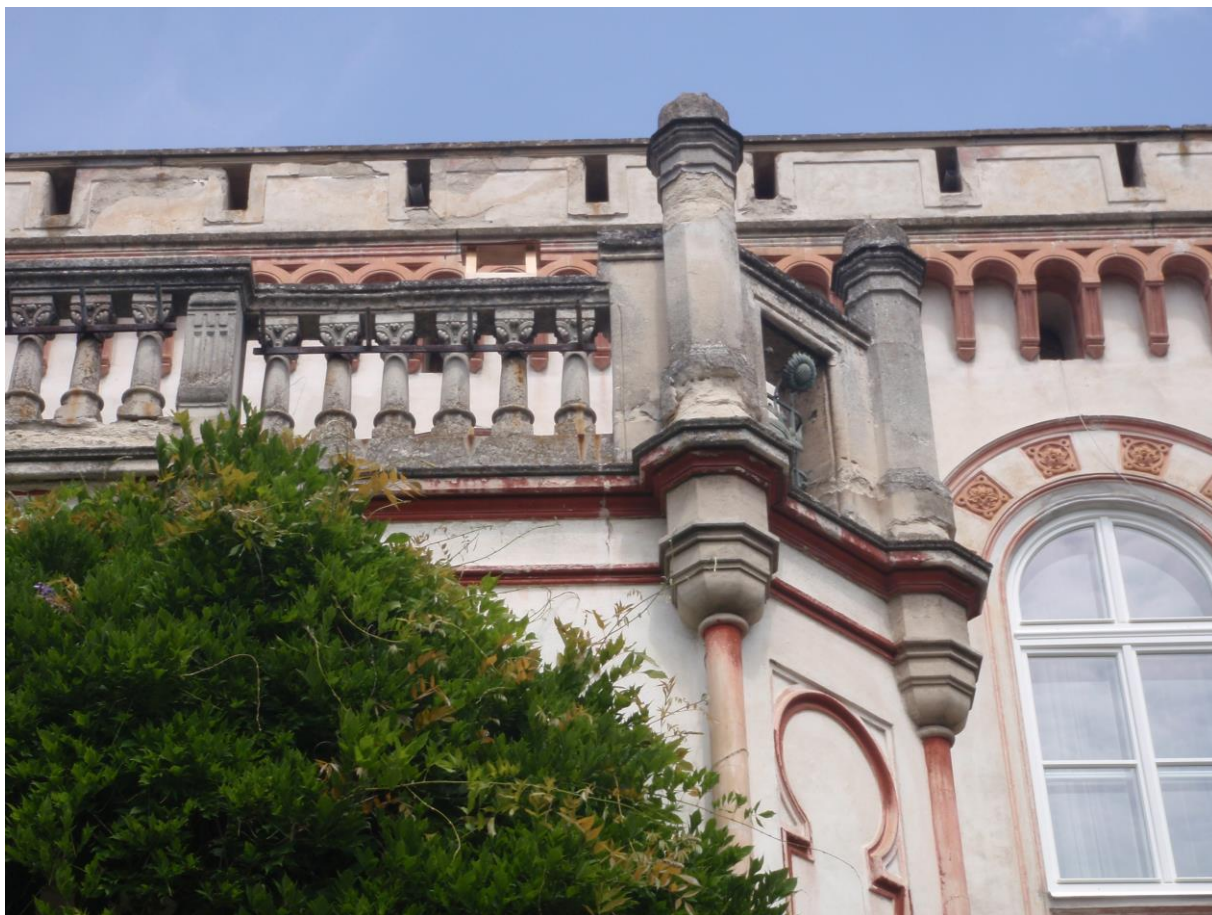
- 5) Statické poruchy jsou tak fakticky redukovány pouze na nosné kamenné (či zděné) pilířky zábradlí kolem teras, což jsou však víceméně již poruchy stavebně technické. Převážně pískovcové bloky a prvky těchto pilířků jsou místně zeslabené, roztržené či naprasklé, a to především lokálním působením vody a vlhkosti a korozivnímu rozpínání kovových kotev zábradlí teras.

Ukázka oslabených pat pískovcových pilířků u zábradlí terasy.

3) Poruchy nosných kamenných (i zděných) pilířků zábradlí teras, jsou víceméně již poruchy „pouze“ stavebně technické. Převážně pískovcové bloky a prvky těchto pilířků jsou místně zeslabené, roztržené či naprasklé a je nutná jejich odborná sanace - formou restaurování kamenických prvků, což bude prováděno spolu s opravou vlastních kovových prvků (výplní) zábradlí teras.

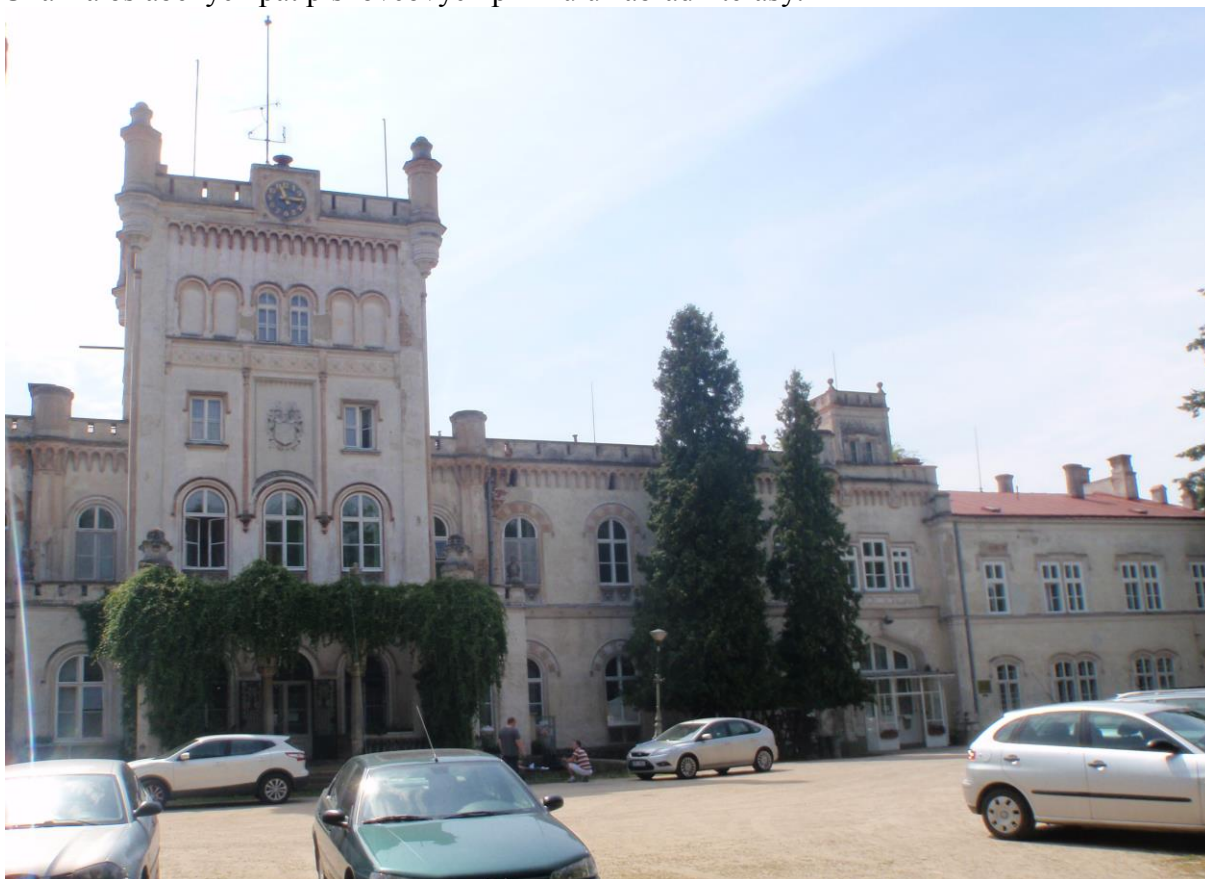
Severní průčelí zámku.

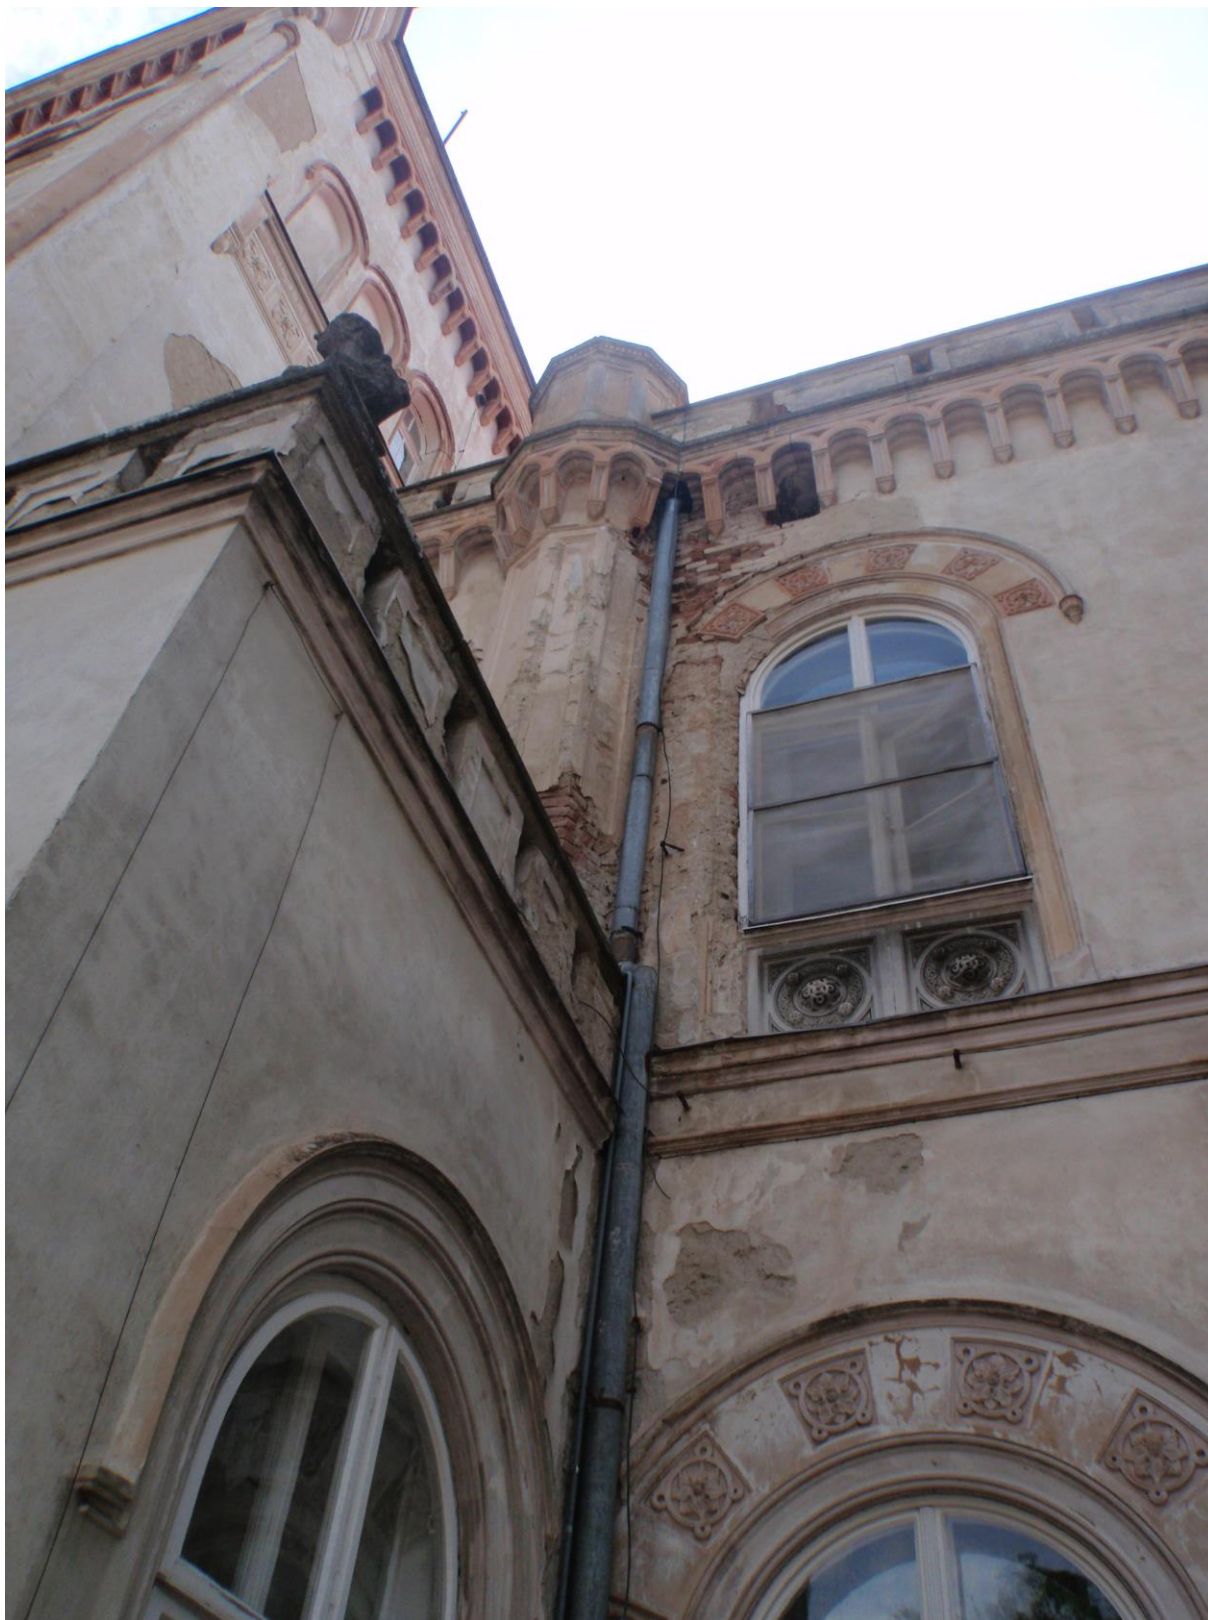
- 3) Lokálně zjištěnými poruchami jsou pouze praskliny krycích hlav říms, resp. degradované pojivo u cihelného zdiva trpícího místním zatékáním. Toto zdivo vyžaduje místně hloubkové přespárování maltou MVC a následně již standardní opravu fasádní omítky.

Ukázka poruchy – degradace pojiva zdiva v místech zatékání.

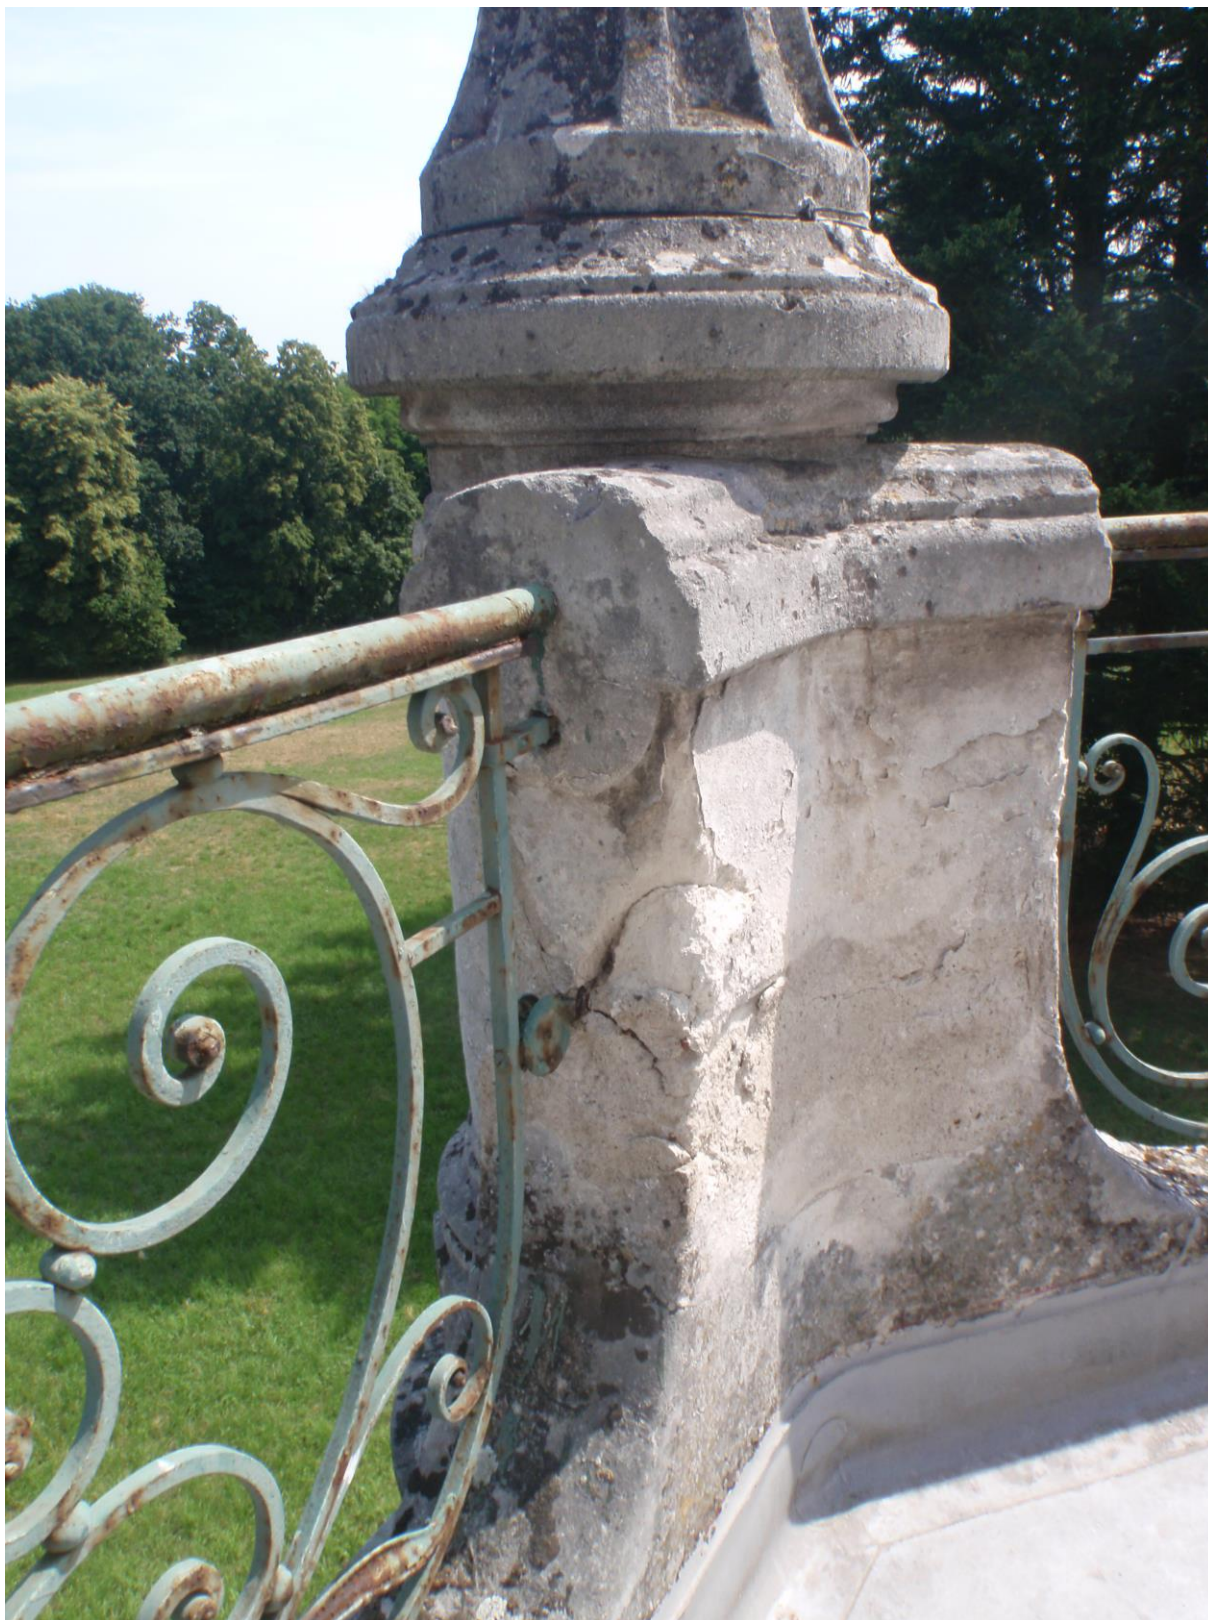
Pilířky zábradlí teras (z pískovce) jsou místně narušeny prasklinami.....

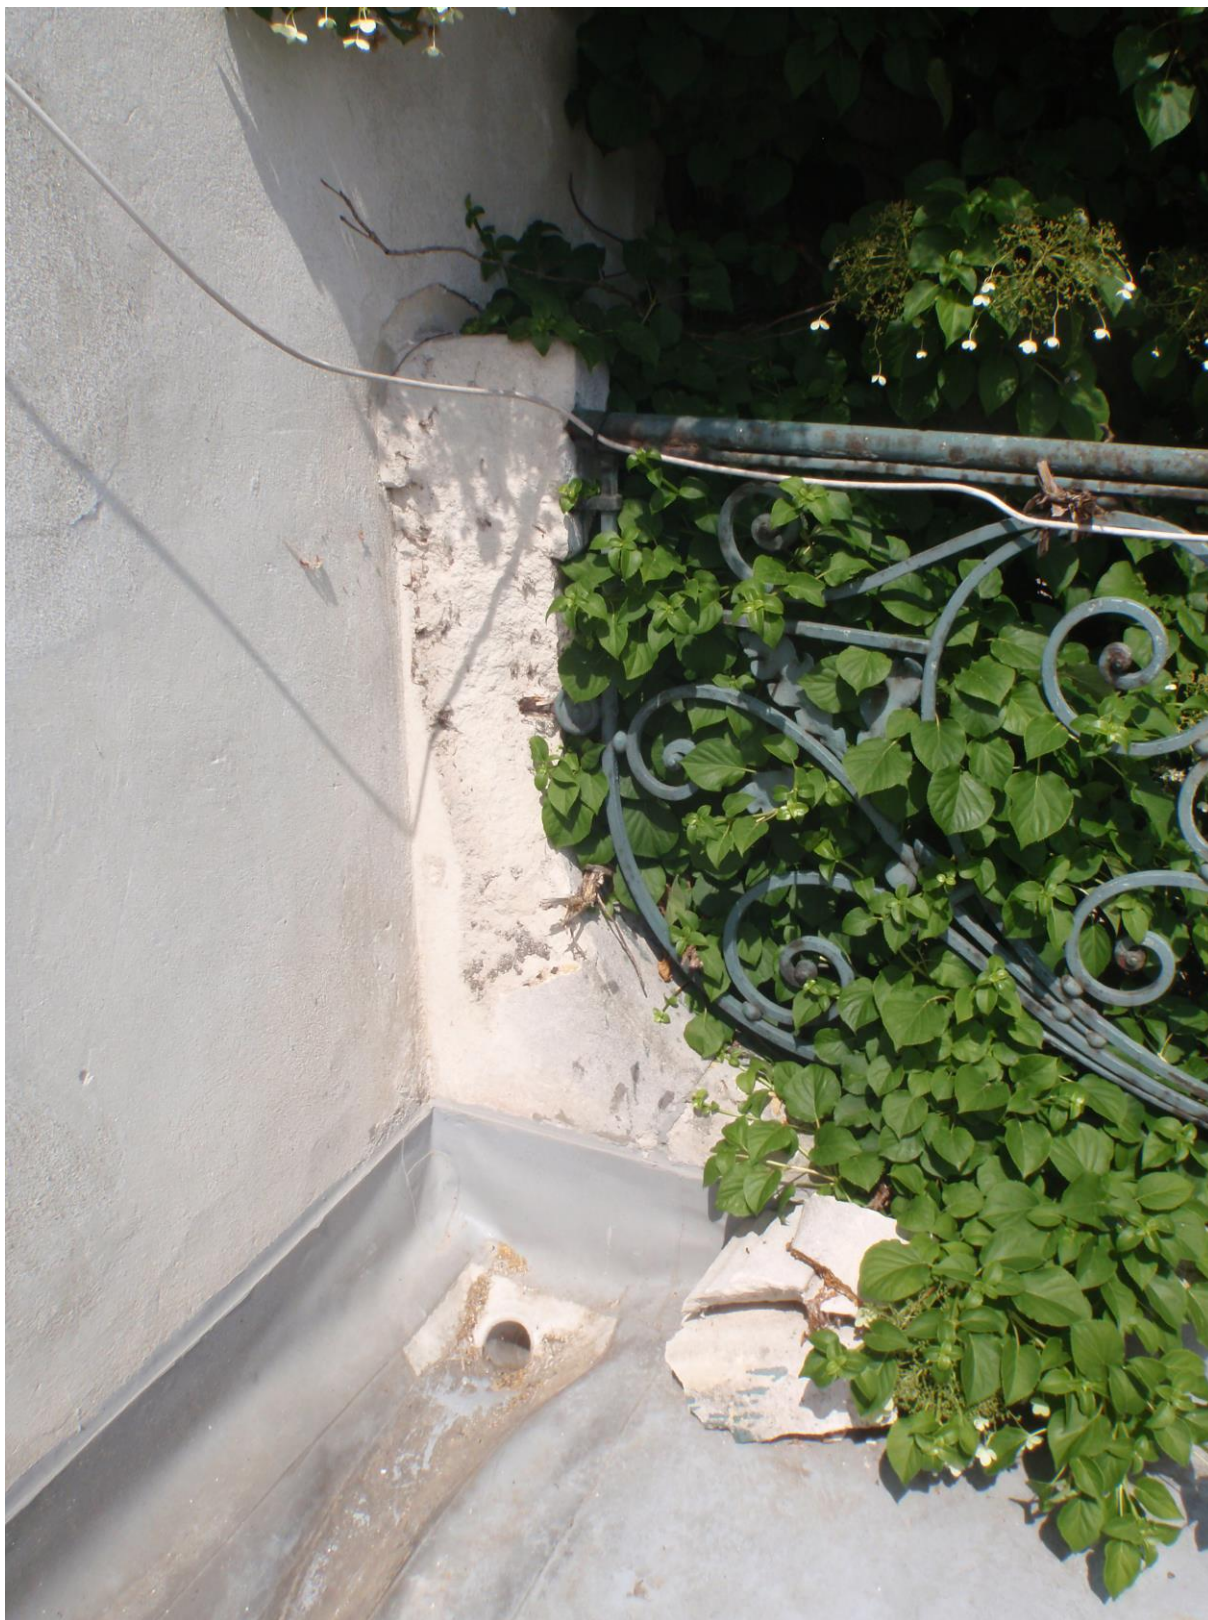
..... resp. jsou částečně rozpadlé.
