IMOS BRNO, a.s.  
DIVIZE SILNIČNÍ VÝVOJ  
OLOMOUCKÁ 174  
627 00 BRNO

Na základě výše uvedené objednávky provedl zhotovitel diagnostický průzkum vozovky na vybraných úsecích silnic III/3967 a III/4133 spočívající ve vizuální prohlídce s grafickým záznamem a fotodokumentací poruch, měření průhybů a posouzení únosnosti vozovky, kopaných sondách, rozborech směsných vzorků a podložních zemin. Posouzení parametrů vozovky je provedeno podle technických podmínek TP87. Byly stanoveny výstupní parametry k hodnocení konstrukce vozovky. Předkládá se návrh rekonstrukce vozovky.

**Název: Loděnice 1**

**Název: Loděnice 2**

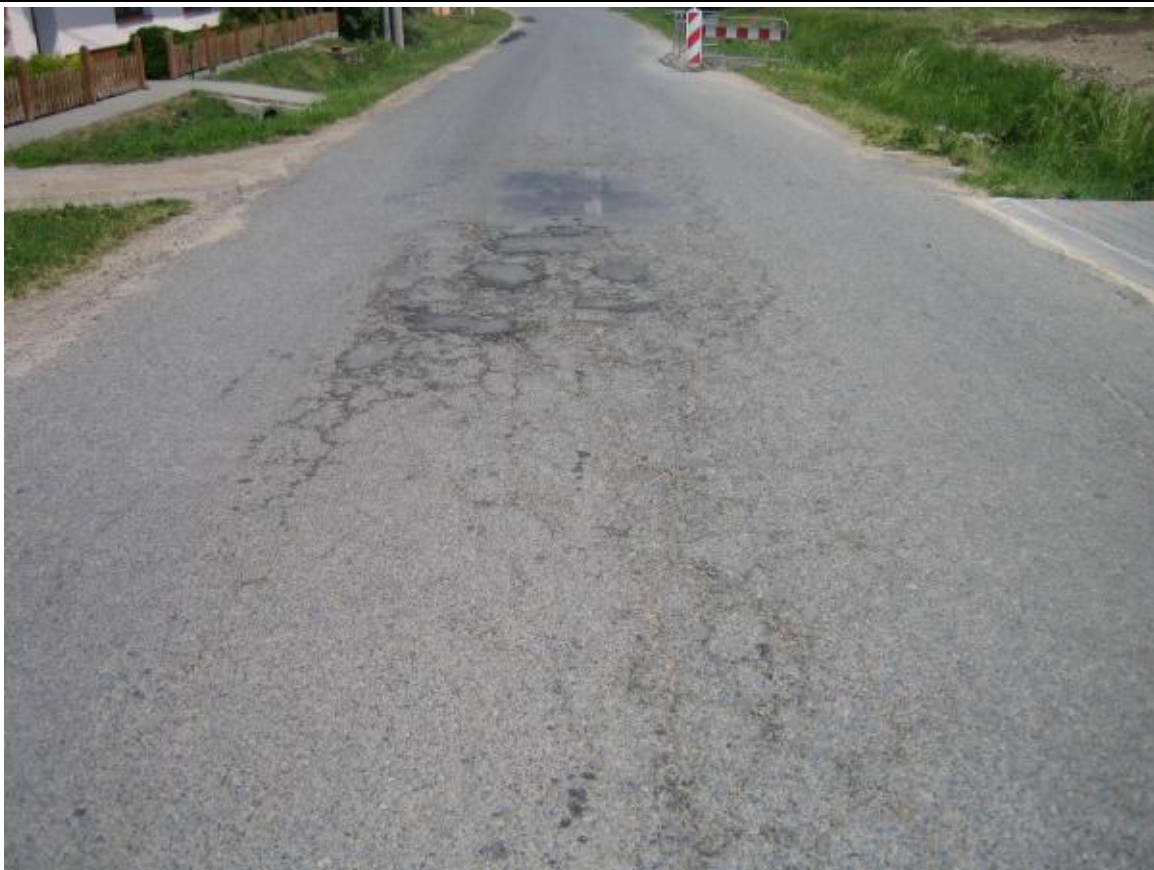
F03, km 6,020+

Podélné rozvětvené trhliny, síťové trhliny, vysprávký.

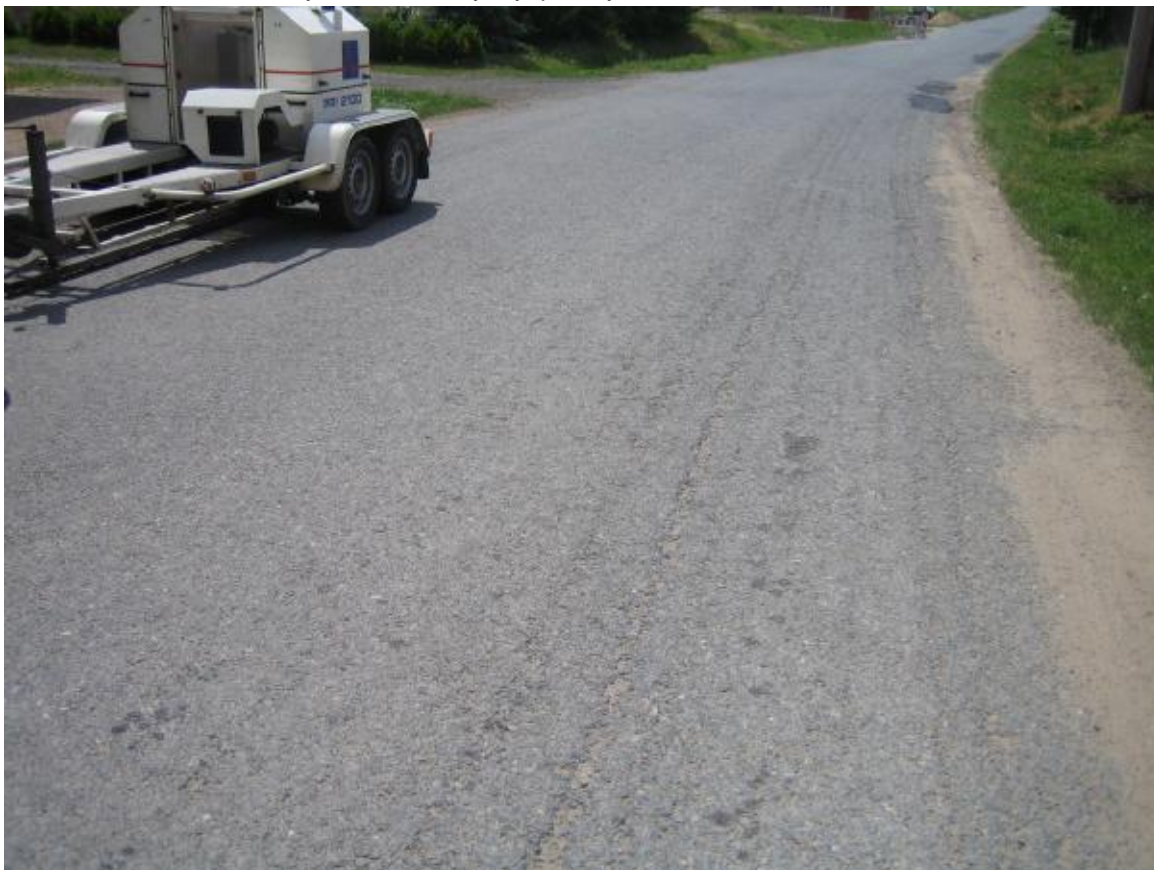
F05, km 6,105-

Ztráta kameniva z nátěru, podélné trhliny.

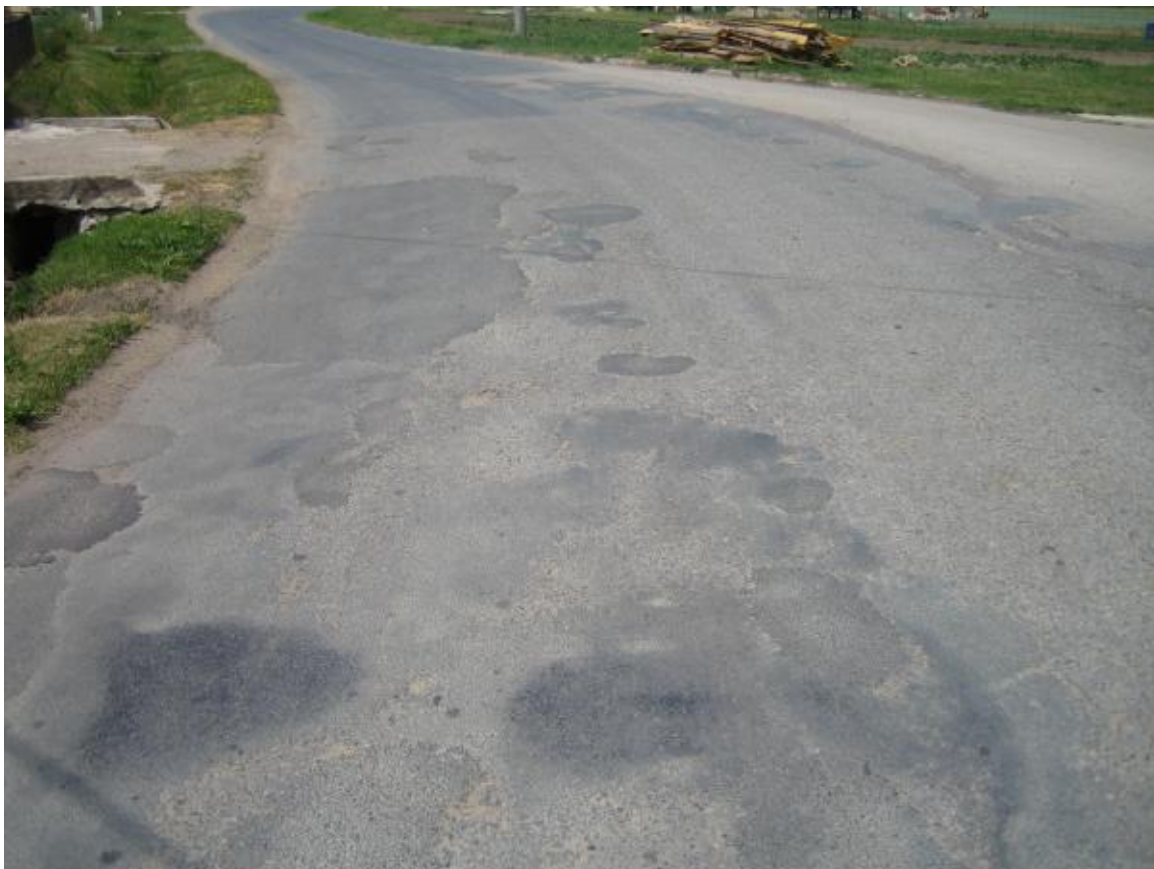
F03, km 16,250-

Rozvětvené trhliny, síťové trhliny, vysprávkky, nepravidelné hrboly, plošné deformace.

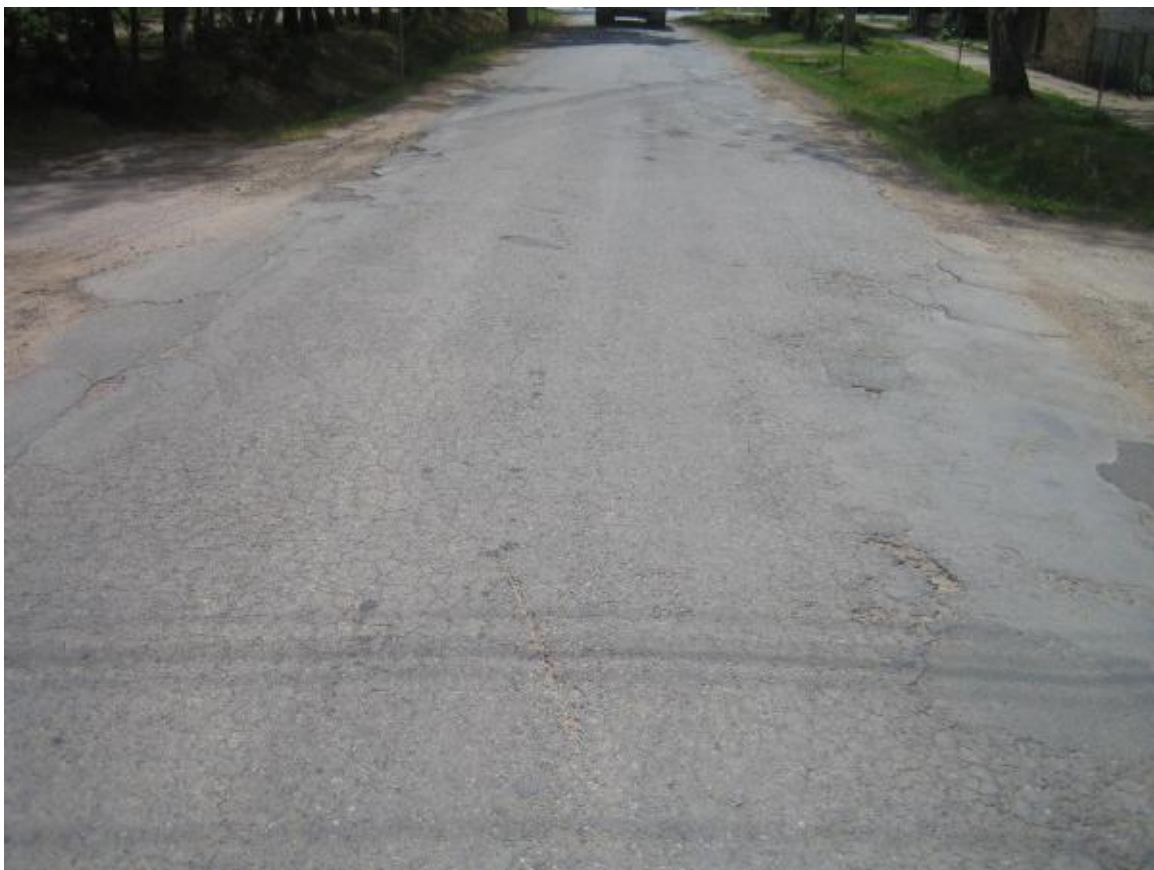
F06, km 16,360+

Síťové trhliny, vysprávkky, výtluky, plošné deformace.

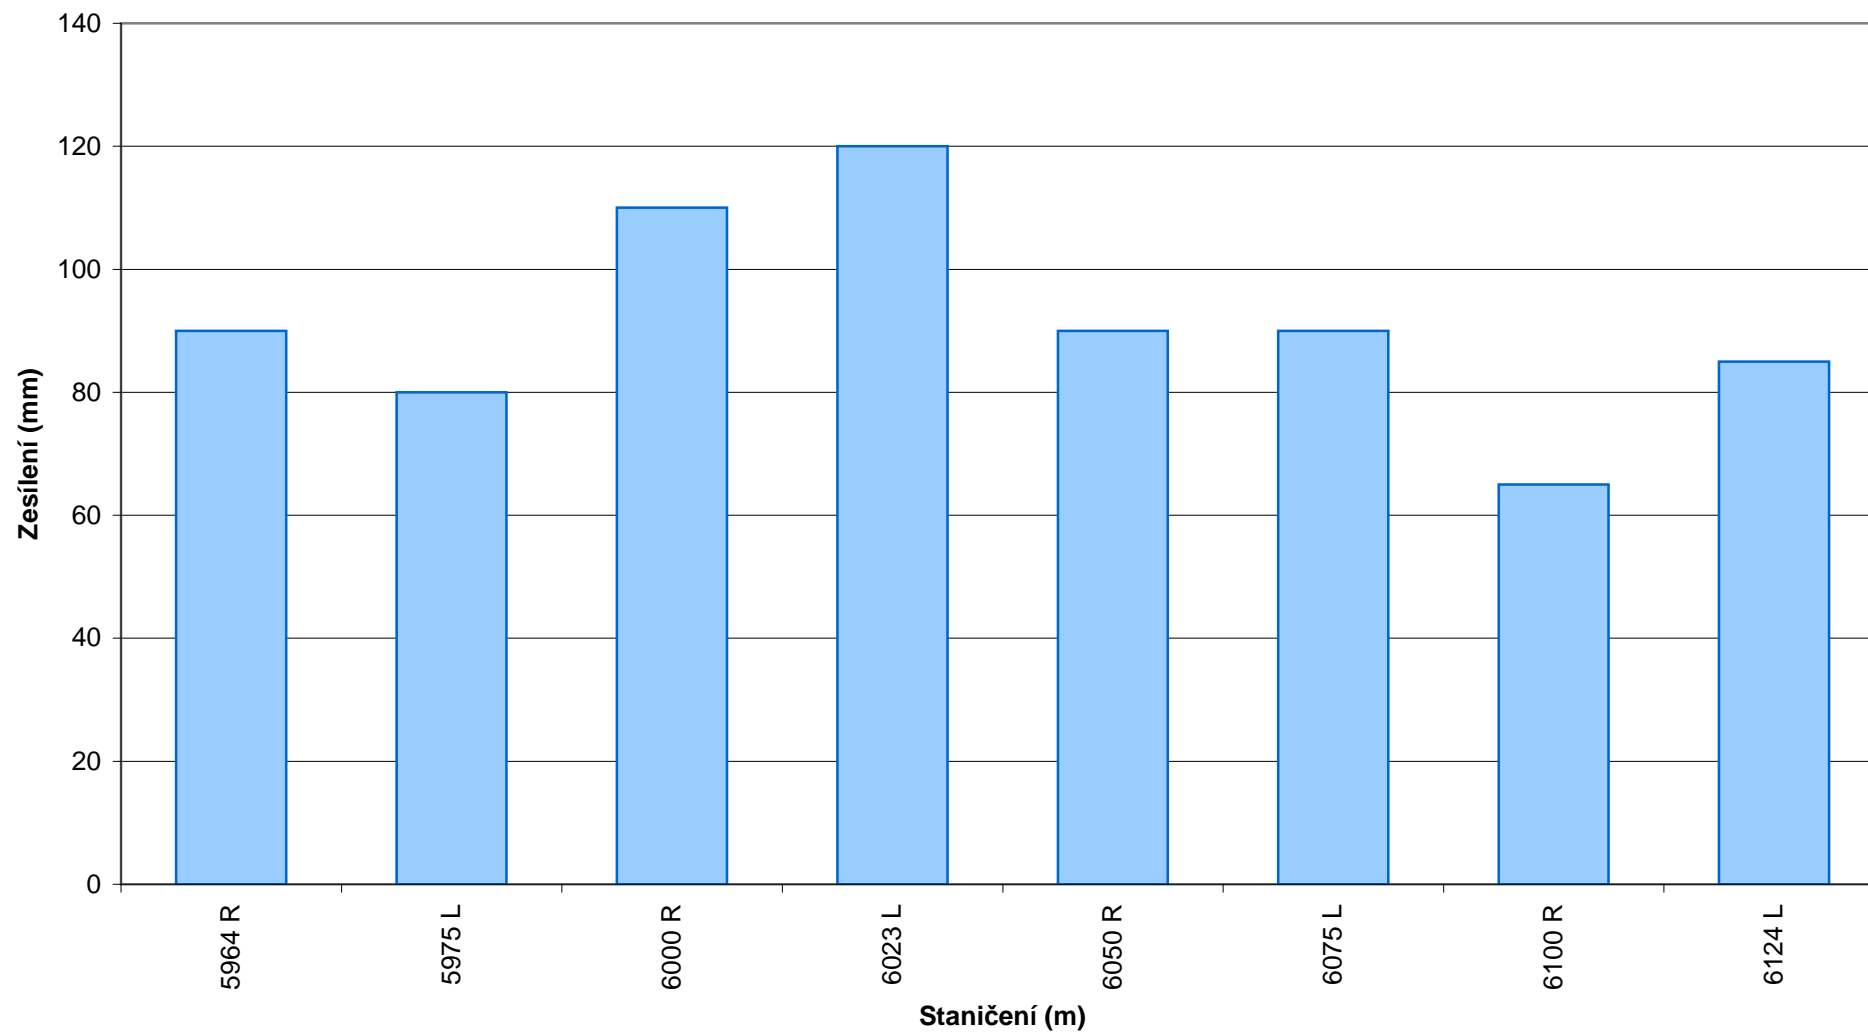
**Zesílení vozovky - III/3967 Loděnice**

Průměrný průhyb Y1 (mm):	0,761 (rozsah od 0,640 do 1,015)
Průměrná zbytková doba životnosti (roky):	1
Klasifikace únosnosti podle TP 87:	5 - havarijní
Průměrná tloušťka zesílení (mm):	91
Maximální tloušťka zesílení (mm):	120
Návrhová tloušťka zesílení (průměr + 1,3x směrodatná odchylka):	112 mm

Zjištěná únosnost na úseku sil. III/3967 je v průměru havarijní s průměrnou zbytkovou životností 1 rok a průměrným požadovaným zesílením 91 mm. Návrhová tloušťka zesílení je 112 mm.

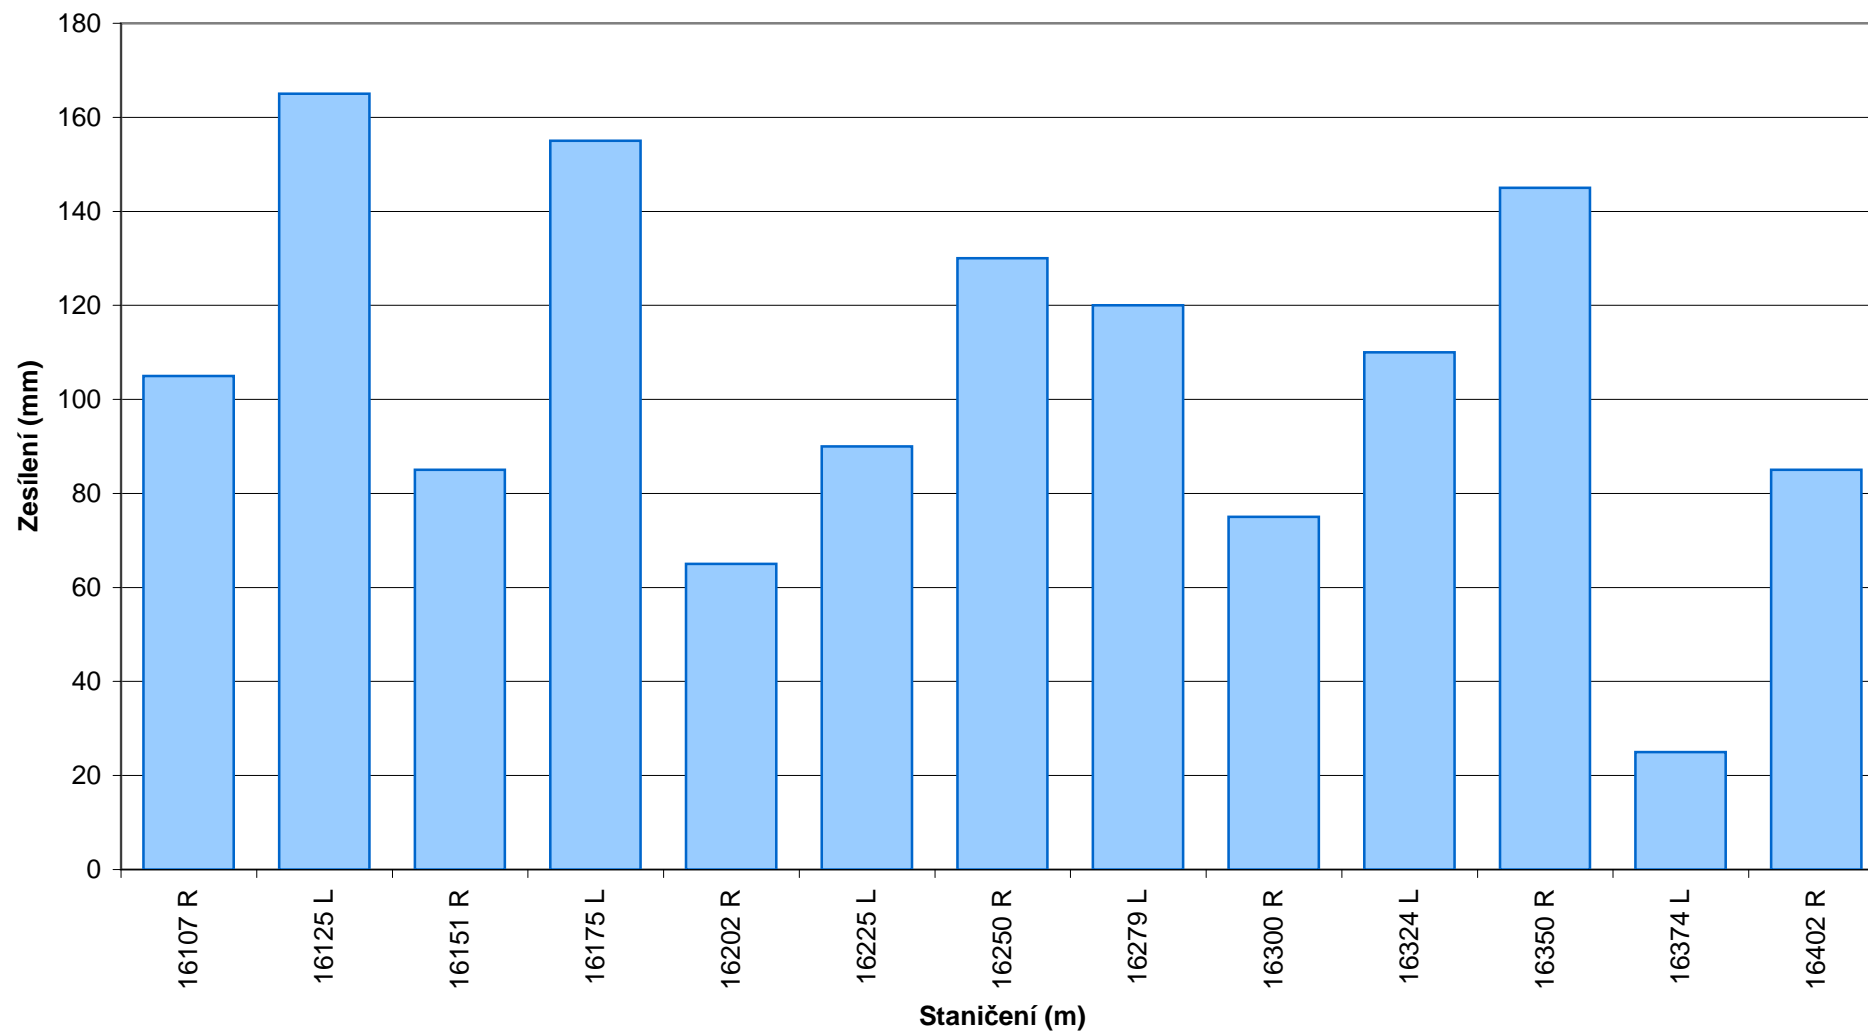
**Zesílení vozovky - III/4133 Loděnice**

Průměrný průhyb Y1 (mm):	0,929 (rozsah od 0,497 do 1,580)
Průměrná zbytková doba životnosti (roky):	2
Klasifikace únosnosti podle TP 87:	5 - havarijní
Průměrná tloušťka zesílení (mm):	104
Maximální tloušťka zesílení (mm):	165
Návrhová tloušťka zesílení (průměr + 1,3x směrodatná odchylka):	153 mm

Zjištěná únosnost na úseku sil. III/4133 je v průměru havarijní s průměrnou zbytkovou životností 2 rok a průměrným požadovaným zesílením 104 mm. Návrhová tloušťka zesílení je 153 mm.
