MIMOŘÁDNÁ PROHLÍDKA MOSTU

MOST EV.Č. 430-011

PŘES TRATĚ ČD U ROUSÍNOVA

DUBEN 2015

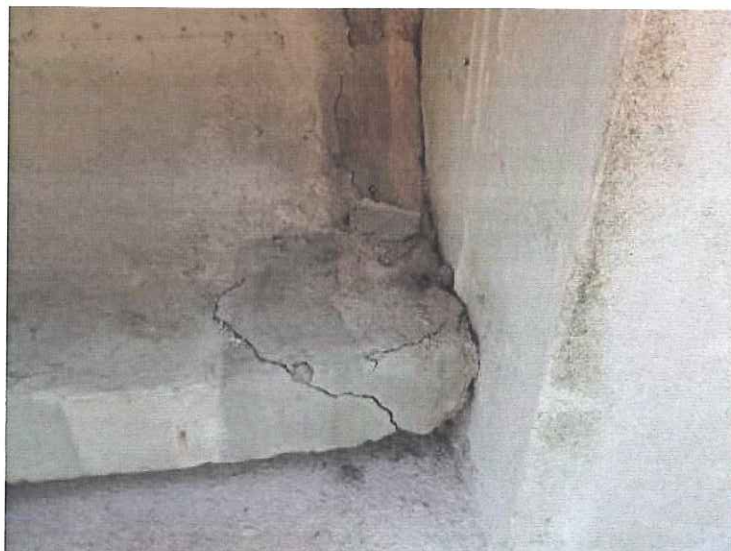
- 3.1 Nosná konstrukce je plošně v pořádku, sanovaná. Pouze dodatečně dobetonované části na koncích nosníků v místě kotev předpínací výztuže jsou popraskané. Lokálně v podhledu i na bocích nosníků rezavé skvrnky od korodující měkké výztuže s malým krytím.

Popraskané dobetonování nosníků.

- Vyspravit úložné prahy vnitřních podpěr, zejména na podpěře P2, který opadává přímo do kolejiště! Provést otryskání pískem, kotvení sanační výztužné mřížky, reprofilace sanační maltou. Při tomto zásahu provést lokální sanační zásahy na spodní stavbě i nosné konstrukci. Svislé trhliny na sloupech vnitřních podpěr opatřit sledovacími terčíky. Případně provést zesílení uhlíkovou tkaninou.

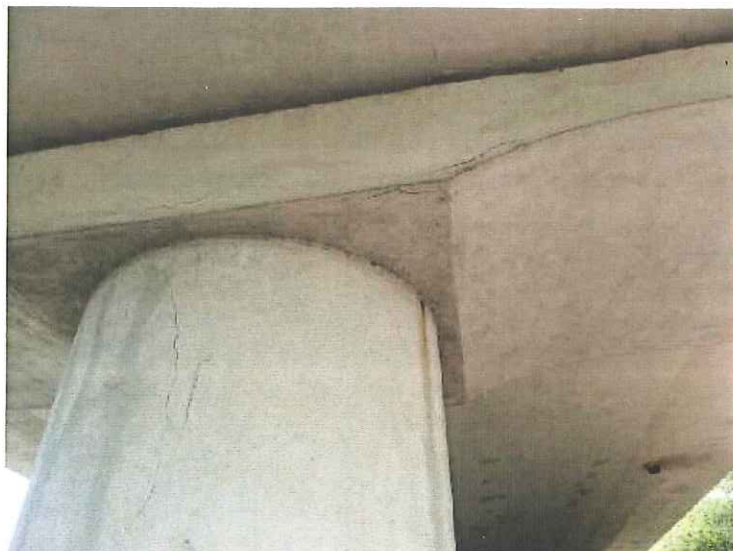
- 2.1 Opěry v pořádku, sloupy mezilehlých podpěr s lokálními svislými trhlinami s maximální šířkou do 2 mm. U pilíře P3 kaverna v sanační maltě do hloubky 3 cm. Úložné prahy u pilířů a zejména na krajích protkány všesměrnými trhlínkami, na pilíři P2 dokonce vpravo kaverna, beton z popraskaného úložného prahu padá do kolejiště, provizorně sepnutý ocelovým přípravkem. Mezi opěrou 2 a jejím levým křídlem je široká spára, kolem ní degradace betonu a trhlinky, v jednom místě i kaverna. Spodní stavba plošně sanována, obecně v pořádku. Znečištěná graffiti.

Trhlinky na P3 i v jeho úložném prahu

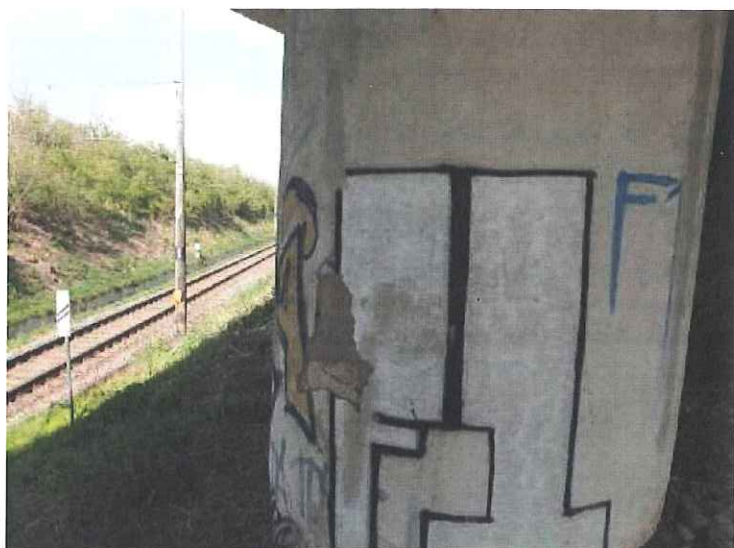
Kaverna z odpadlé sanační malty.

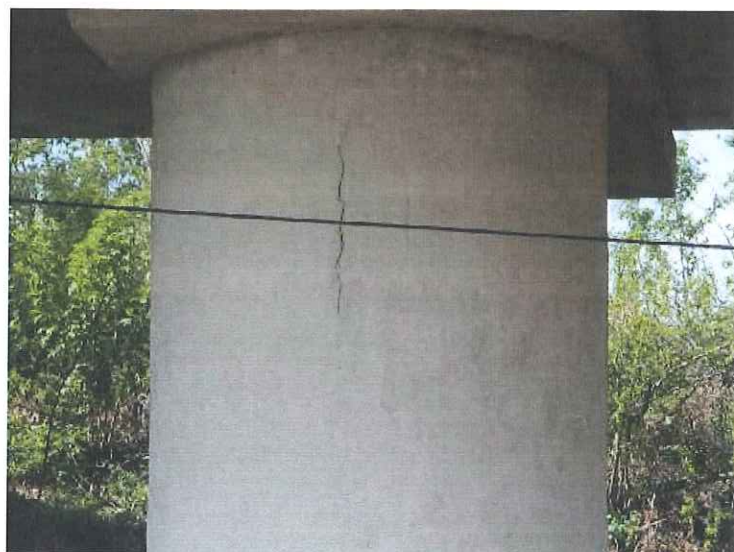
Trhlinky na P2.

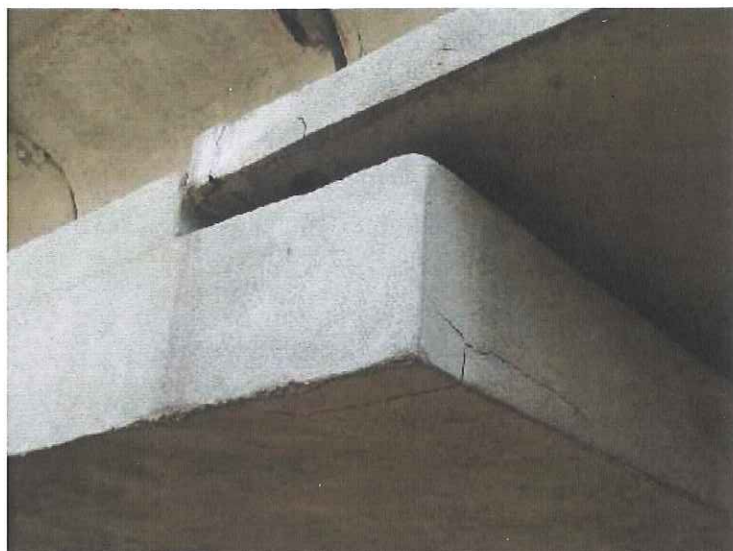
Pohled na kraj úložného prahu P3 -
drobné trhlinky.

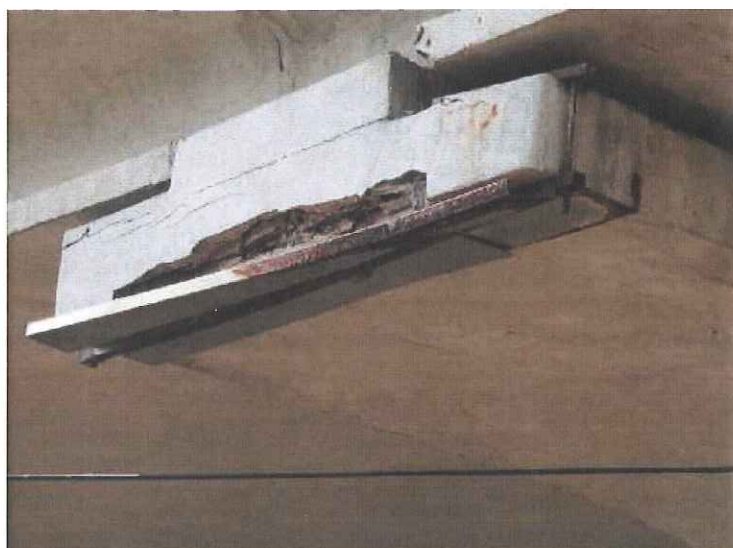
pohled na kraj úložného prahu na P2
vlevo, kaverna. Beton odpadává přímo
do kolejiště. Zpevněno sponami.

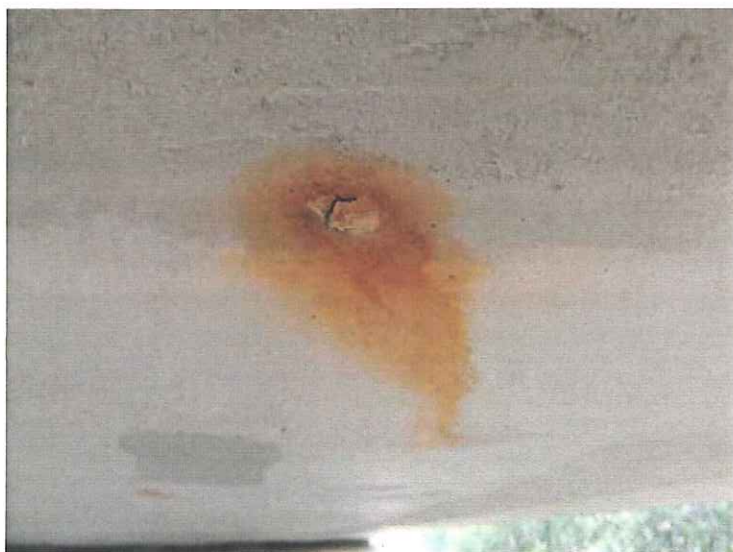
lokální zrezivělé skvrny na podhledu NK.
Odražený beton.

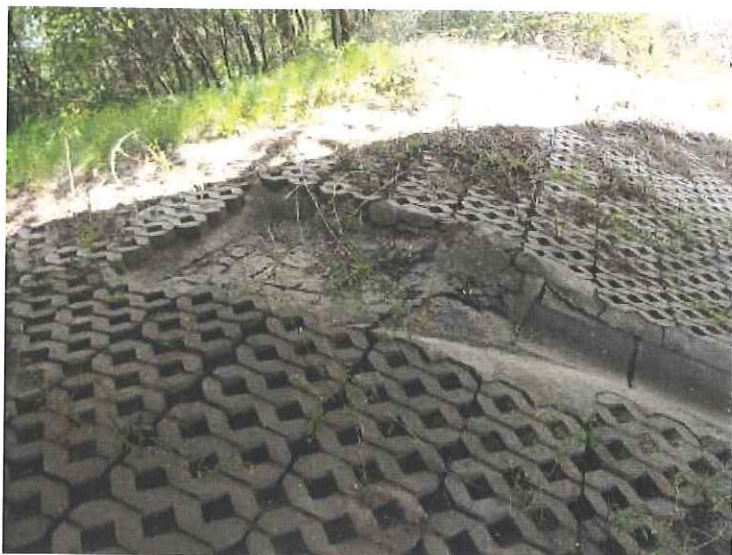
- 11.1 Skluzy odvodňovačů jsou rozbité a vývařiště rozpadlé. Lokálně rozvolněné svahové tvárnice, jinak v pořádku. Kolejistiže v pořádku.

Rozbité vývařiště a skluz pod mostem.

- Výhledově naplánovat opravení skluzů pod a za mostem.
- Lokálně opravit přímo pochozí izolaci na římsách.
- Výhledově vyměnit zábradelní svodidlo za nové včetně směrových sloupků.
- Výhledově sanovat trhliny v křídlech.
- Vyspravit rampovité ukončení římsy.
- Vyfrézovat a položit novou brusnou vrstvu a dále vyspravení hmoty flexibilních závěrů.

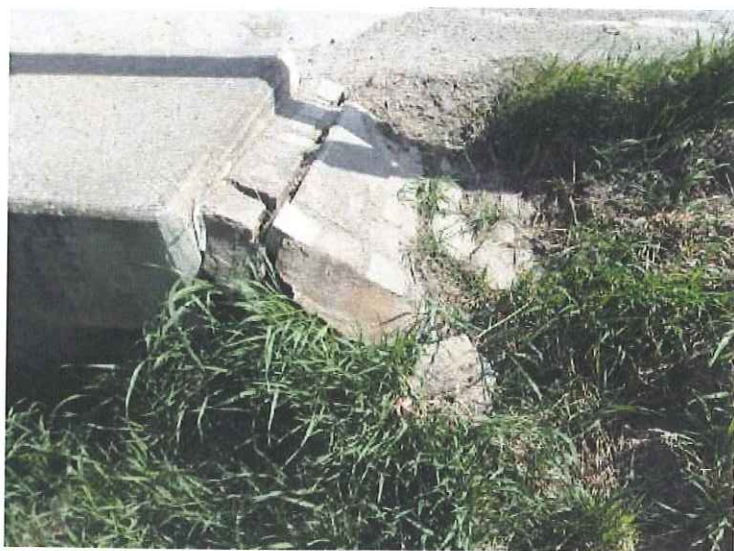
- 5.1 Vozovka nerovná s vysprávkami a vyjetými kolejemi do 10 mm. Izolace na římsách se v místě hran trhá a loupe, jsou omšelé. Rampovité ukončení říms je místy porušené, prosedlé. Zálivky mostní závěrů jsou rozježděné.

Rozpadlé rampovité ukončení římsy.

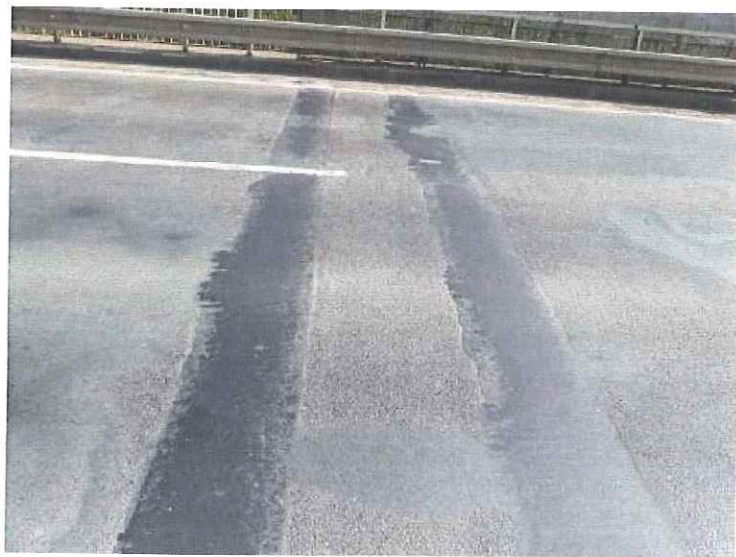
- 4.1 Ložiska v pořádku, pouze jedno na OP1 protkáno trhlínkami. Klouby na mostě nejsou. Mostní závěry vyježděné, hmota závěrů lokálně vytlačená.

Vyježděné mostní závěry a nerovná vozovka.

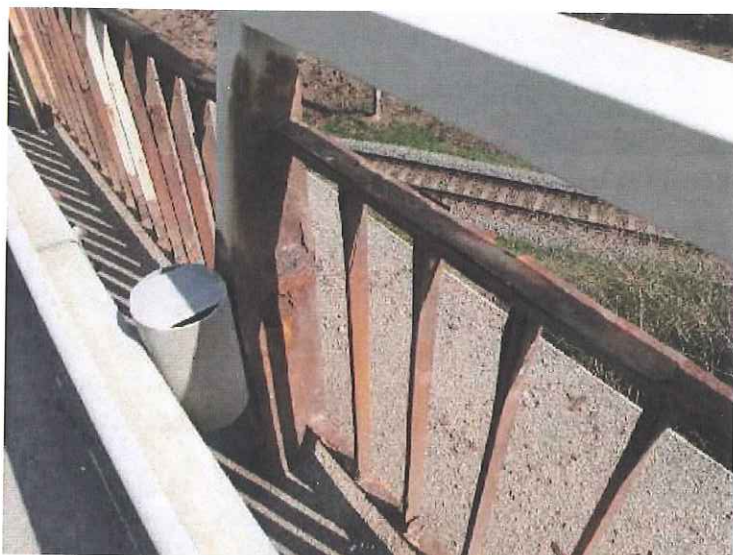
- 8.1 Zábradelní svodidlo je silně zkorodované, povětšinou šupinově, Lokálně je i výplň zcela zkorodovaná. Nátěr je strávený téměř ze 100%. Zábradelní svodidlo nemá dostatečnou výšku, horní madlo pouze 90 cm. Dopravní značení i označení mostu v pořádku. Lokálně uražený směrový sloupek na svodidle.

Koroze zábradlí, až šupinově. Lokálně úbytek materiálu 100 %.

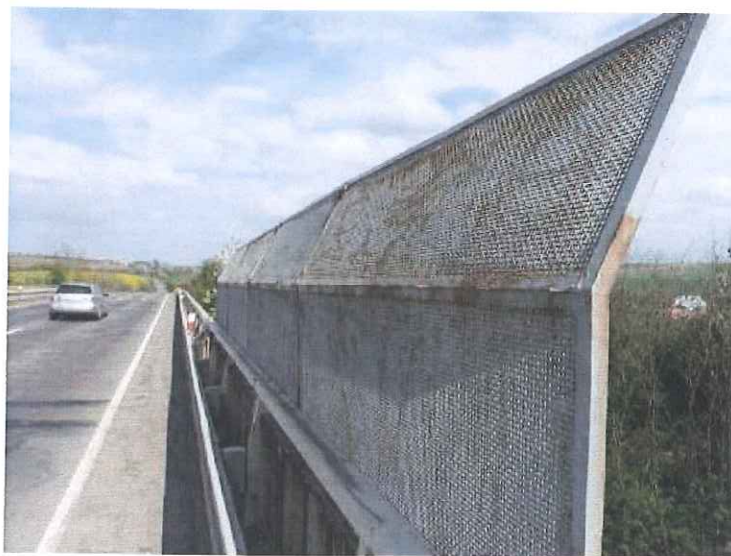
- 9.1 Chybějící PKO a koroze protidotykových zábran - zejména v místech dodatečného přivaření propojek jednotlivých dílců.

Protidotyková ochrana s počátky koroze.

- Protidotykové zábrany opatřit PKO a lépe přikotvit.
