IMOS BRNO, a.s.  
DIVIZE SILNIČNÍ VÝVOJ  
OLOMOUCKÁ 174  
627 00 BRNO

Na základě výše uvedené smlouvy o dílo provedl zhotovitel diagnostický průzkum vozovky na vybraném úseku silnice II/421 spočívající ve vizuální prohlídce s grafickým záznamem a fotodokumentací poruch, měření průhybů a posouzení únosnosti vozovky, jádrových vývrtech, vrtaných a kopaných sondách, rozborech asfaltových směsí a podložních zemin. Posouzení parametrů vozovky je provedeno podle technických podmínek TP87. Byly stanoveny výstupní parametry k hodnocení konstrukce vozovky. Předkládá se návrh rekonstrukce vozovky.

**Silnice: II/421**

**Název: Zaječí**

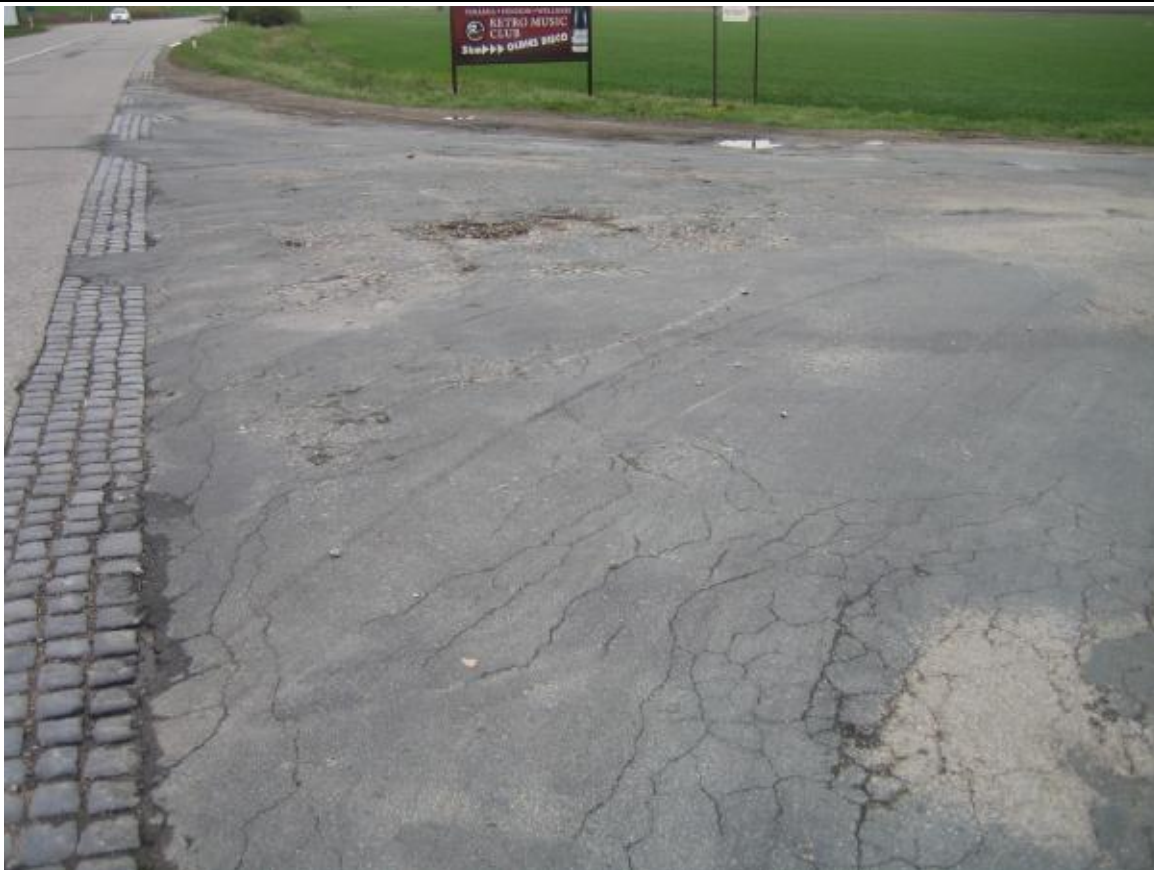
F01, km 14,010

ZÚ – napojení na II/425 (dlažba - čtyřřádek); síťové trhliny, plošné deformace, vysprávkky, výtlučky, rozpad povrchu

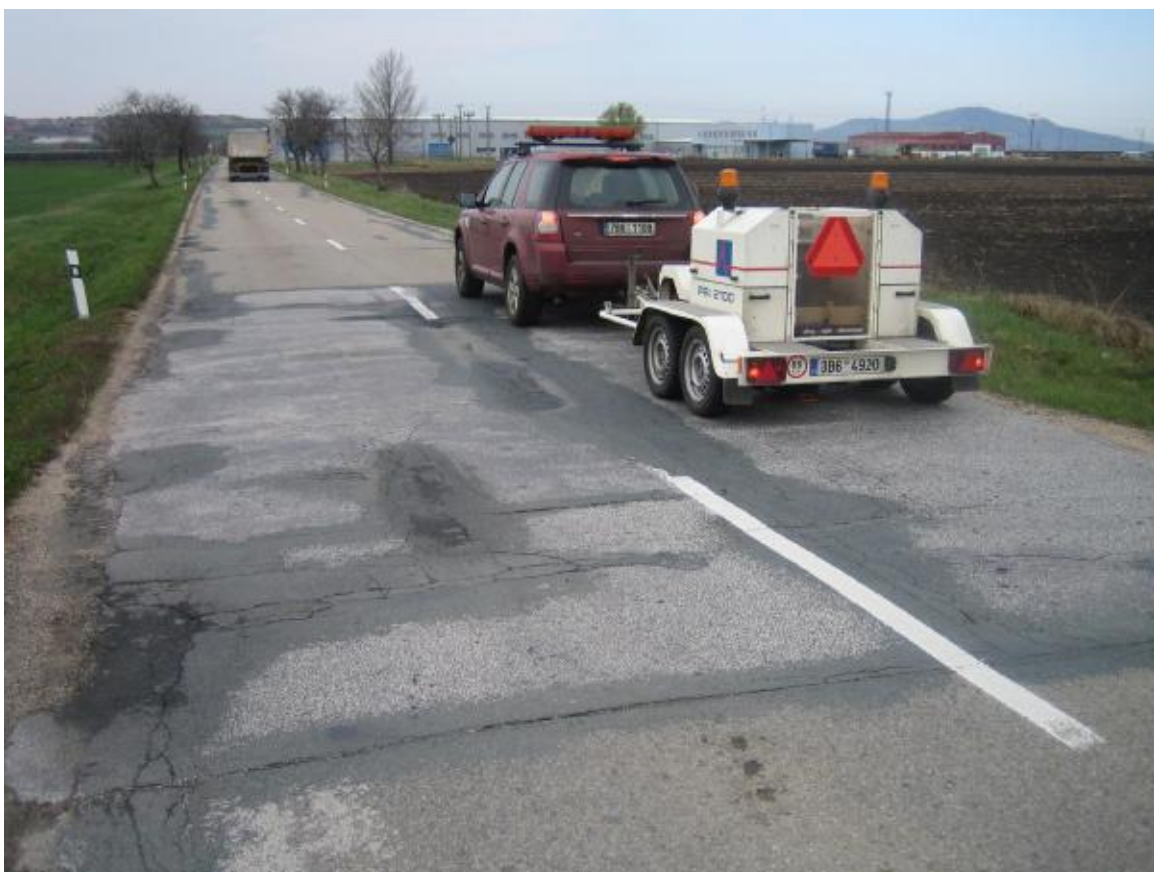
F06, km 14,300+

Překop; síťové trhliny, nátěrové vysprávkky, plošné deformace, kaverny

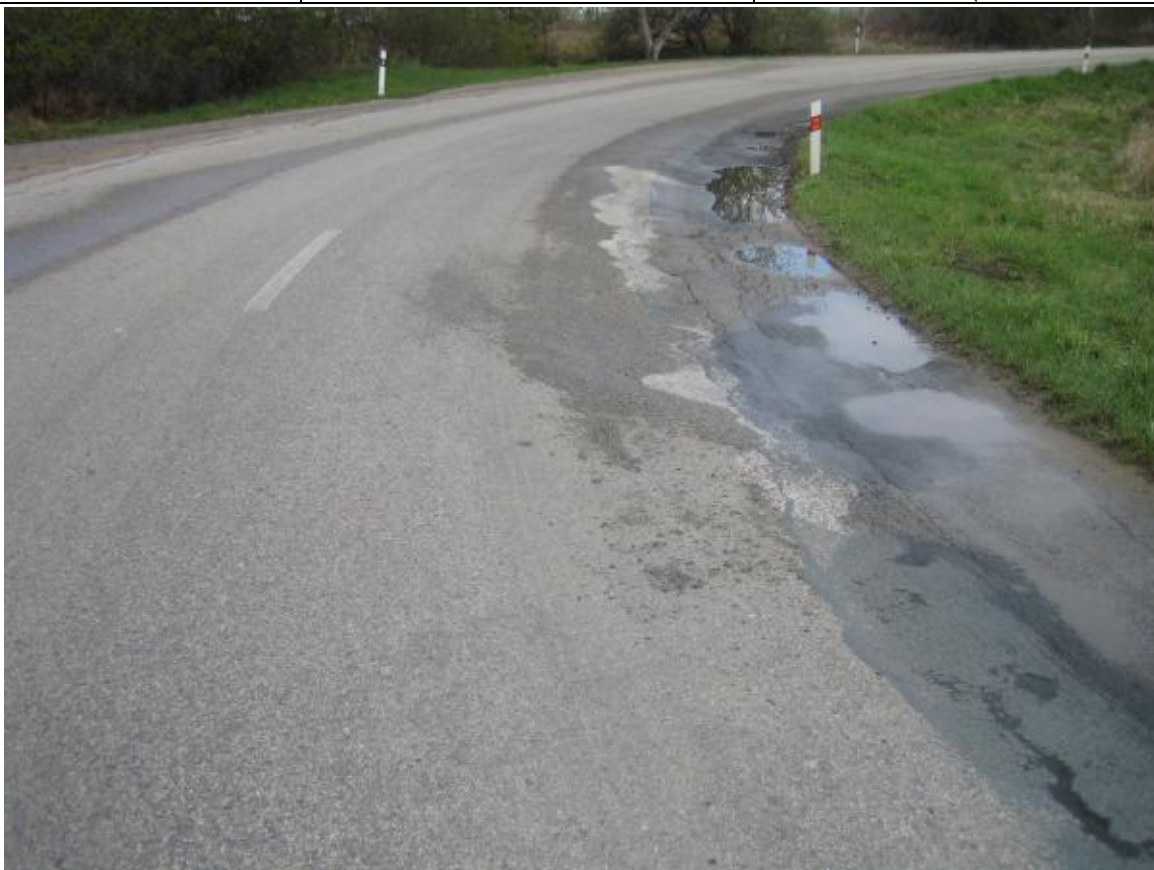
F12, km 15,100-

Sítové trhliny, plošné deformace, vysprávkky, výtluky, zvýšená nebezpečná krajnice – nefunkční odvodnění

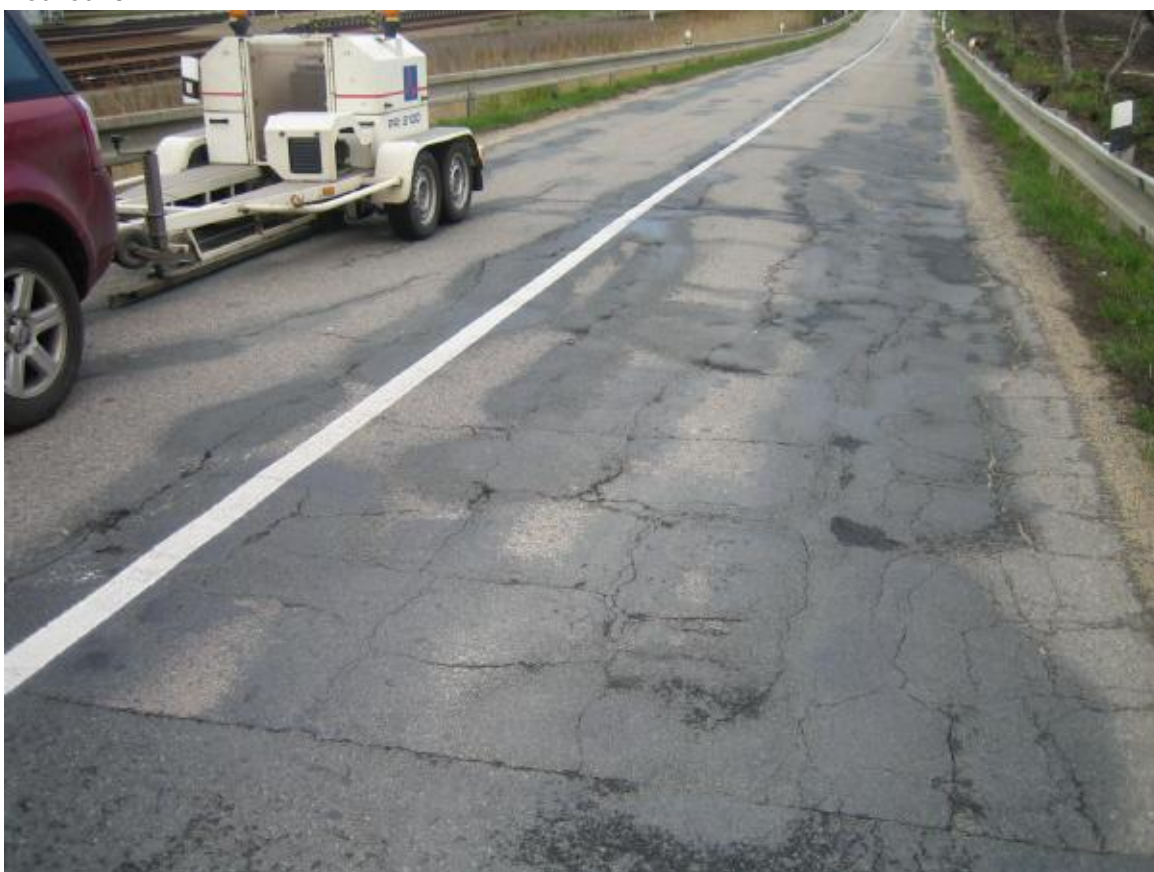
F16, km 15,400-

Pracovní spára – napojení na opravený povrch před mostem 421- 010; sítové trhliny, podélné rozvětvené trhliny, nátěrové vysprávkky, plošné deformace

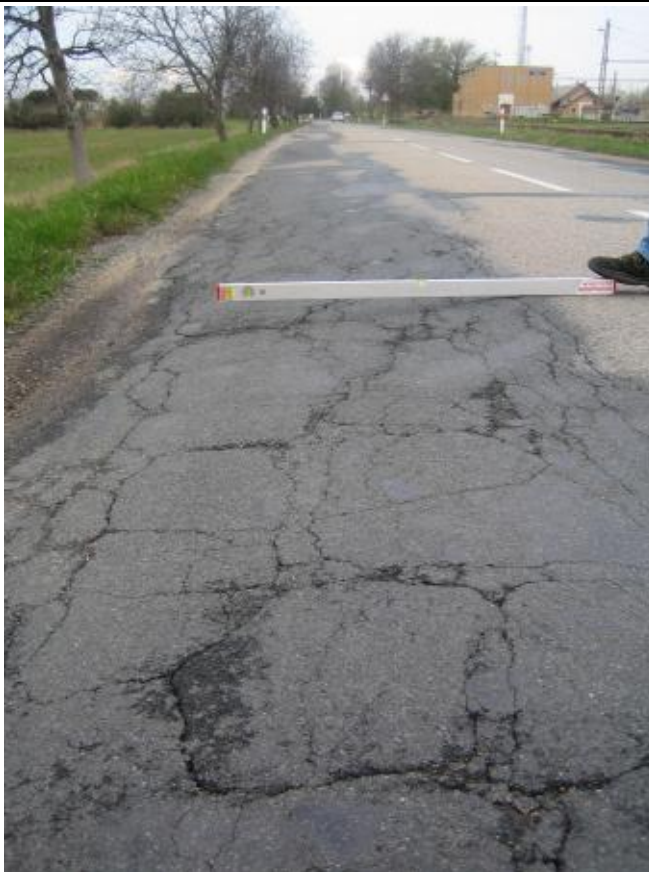
F18, km 15,750+  
Síťové trhliny, nátěrové vysprávkky, plošné deformace

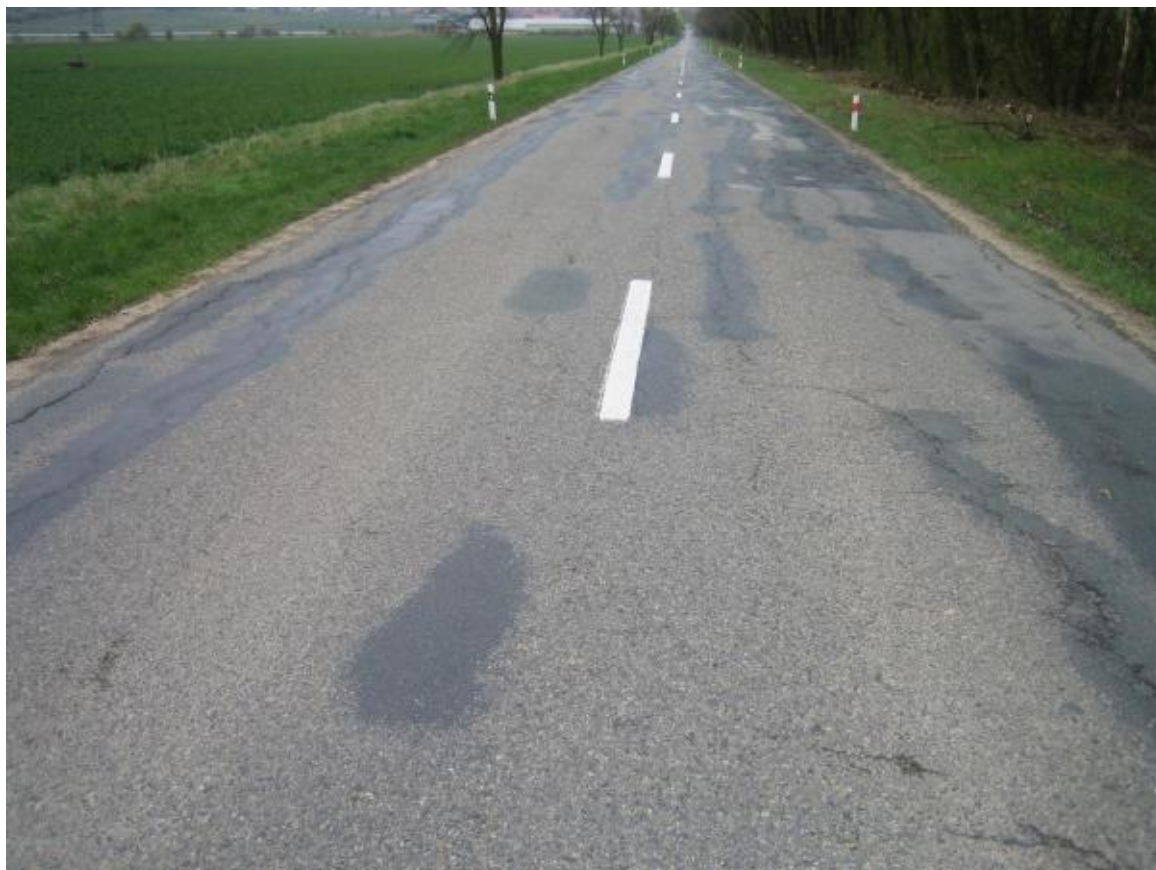
F26, km 16,310+  
Podélné rozvětvené trhliny, síťové trhliny, nátěrové vysprávkky, plošné deformace podél okrajů vozovky

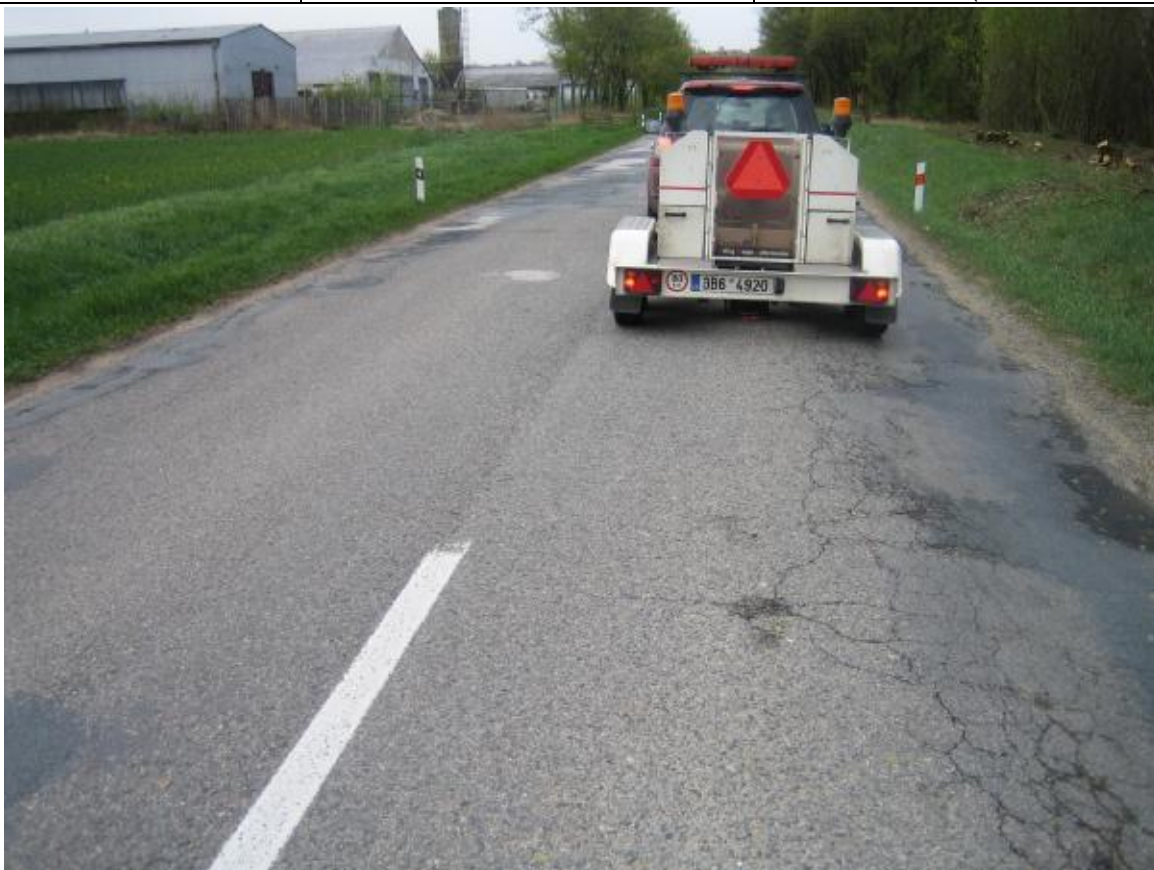
F29, km 16,815+

Podélné rozvětvené trhliny, síťové trhliny, nátěrové vysprávkky, plošné deformace podél okrajů vozovky; provádění RZZ ve středové neporušené části

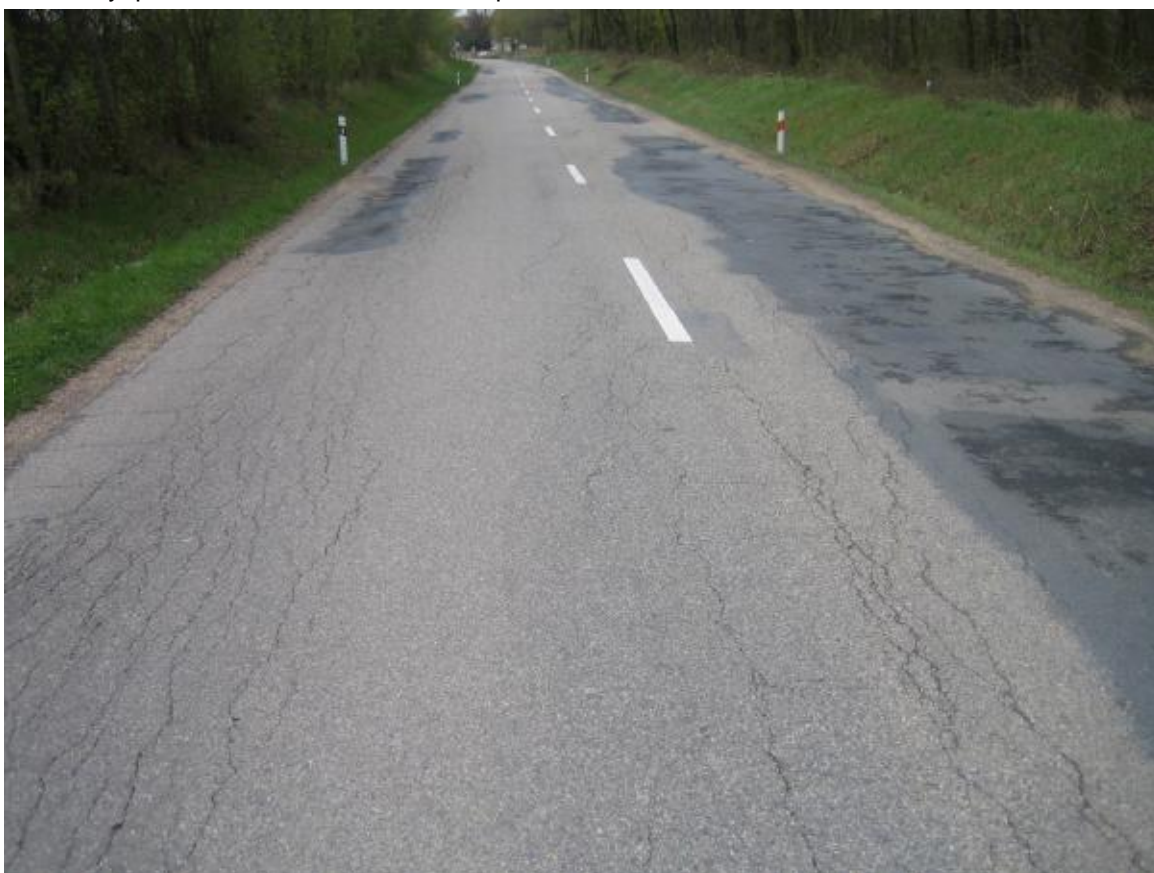
F34, km 17,410+

Podélné rozvětvené trhliny, síťové trhliny, nátěrové vysprávkky, plošné deformace

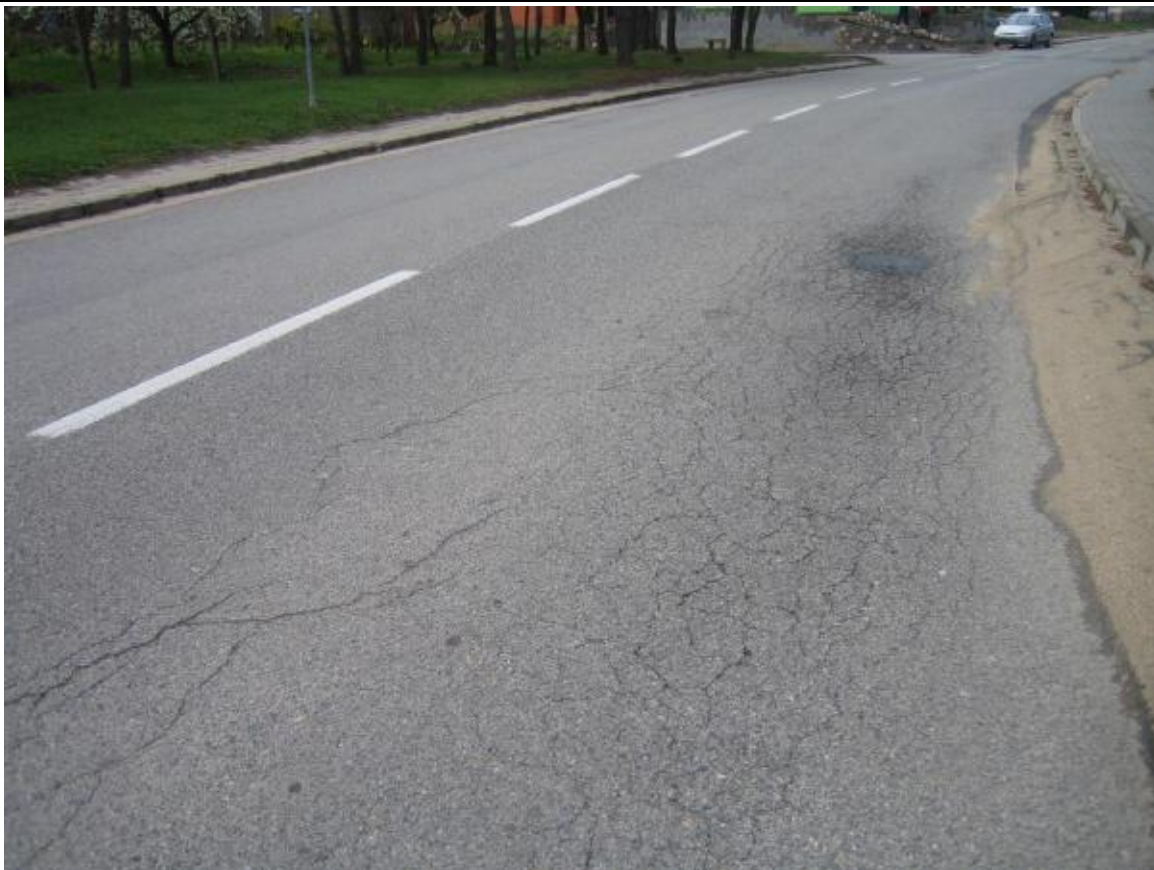
F38, km 17,750+  
Sítové trhliny, vysprávký

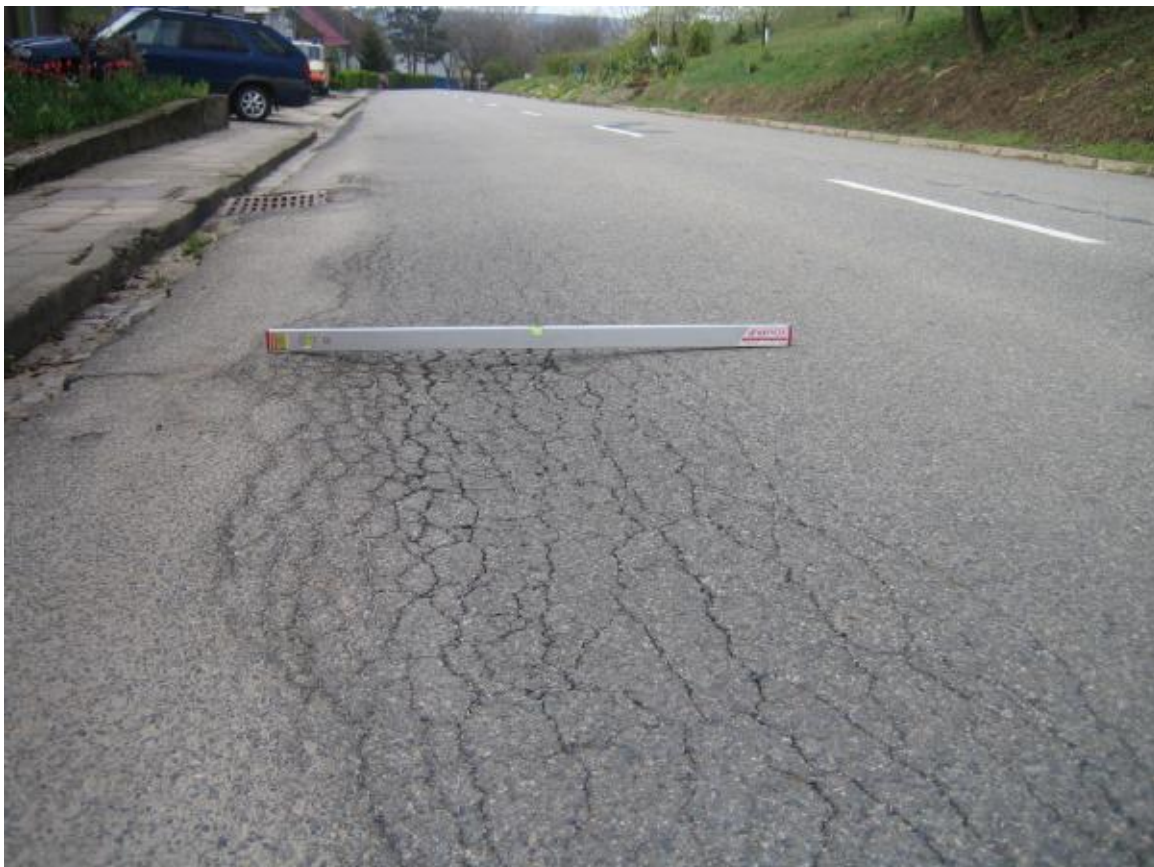
F40, km 18,450+  
Sítové trhliny, plošné deformace poblíž kanalizační vpustě

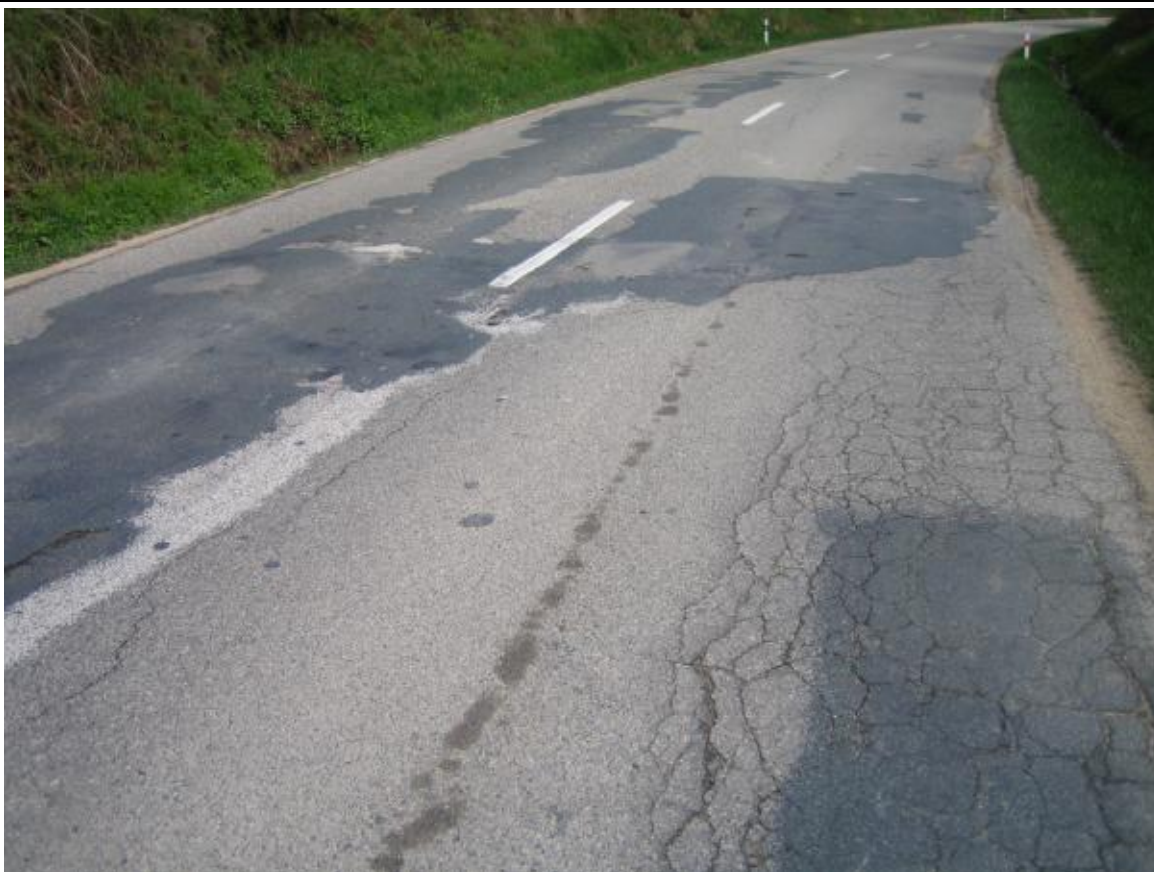
F42, km 19,000-

Podélné rozvětvené trhliny, síťové trhliny, nátěrové vysprávkky, plošné deformace

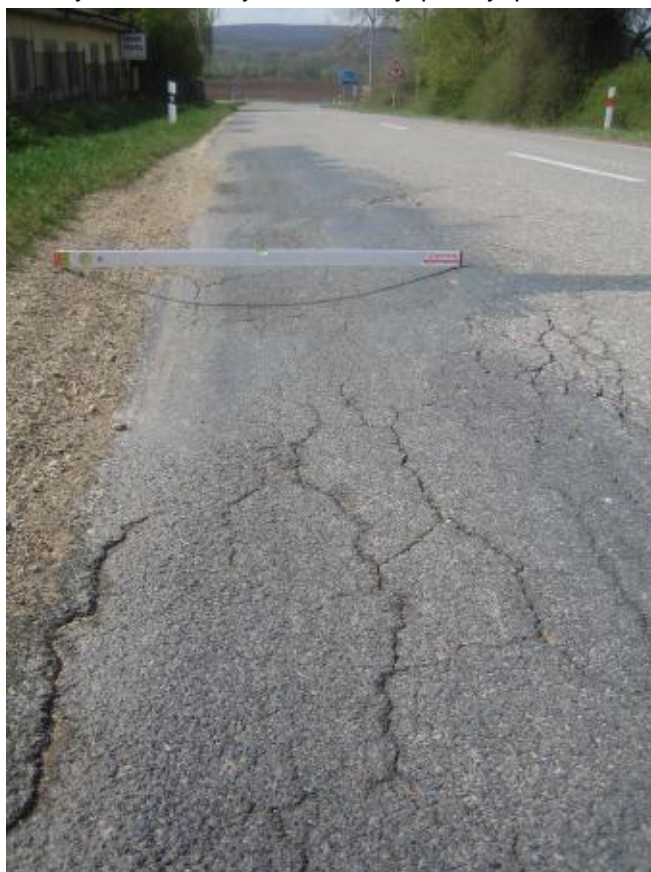
F45, km 19,330+

Podélné rozvětvené trhliny, síťové trhliny, nátěrové vysprávkky, výrazné plošné deformace podél okraje vozovky, zvýšená nebezpečná krajnice
