DOPLŇKOVÝ DIAGNOSTICKÝ PRŮZKUM,

silničního mostu ev. č. 377-008 přes železnici a vlečku na
silnici II/377 v obci Rájec - Jestřebí

ev.č. 377 - 008

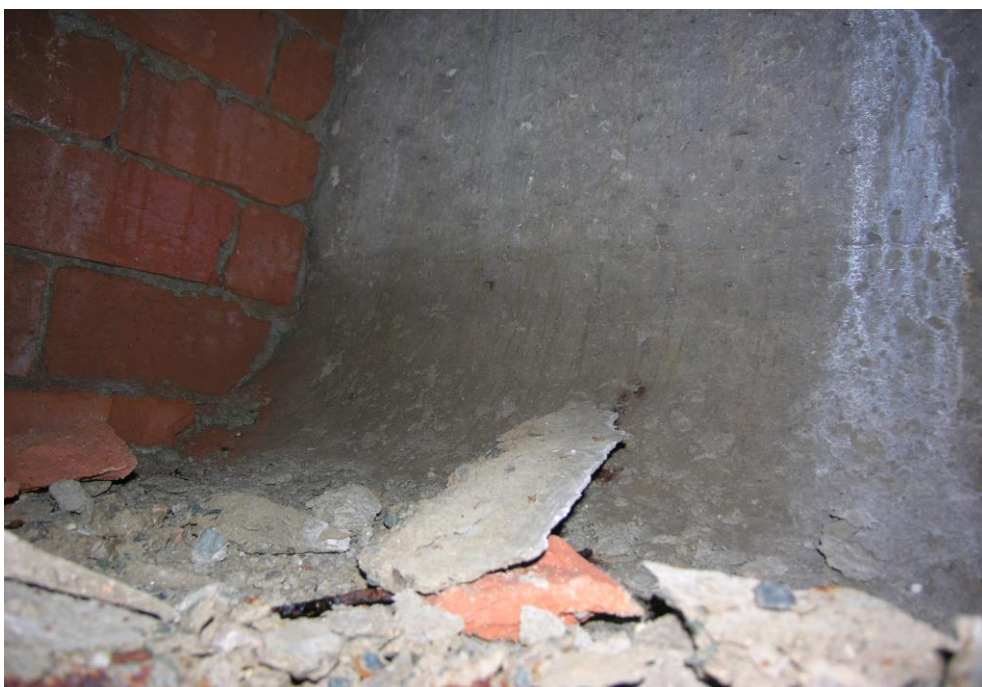
SONDA A

Obr.C
37-
868
**Sonda
A do
spáry
mezi
3. a
4.
nos-
níkem
3.
pole,
1,5
až
2,0 m
za
lícem
úlož-**

ného prahu 3. podpěry,

- pohled ze sondy vysekané ve spáře mezi nosníky směrem k severnímu konci bednění podporového příčnicku vyzděného z cihel,
- vpravo beton 3. nosníku, dole opadaná krycí vrstva betonu z horní spáry mezi 3. a 4. nosníkem.

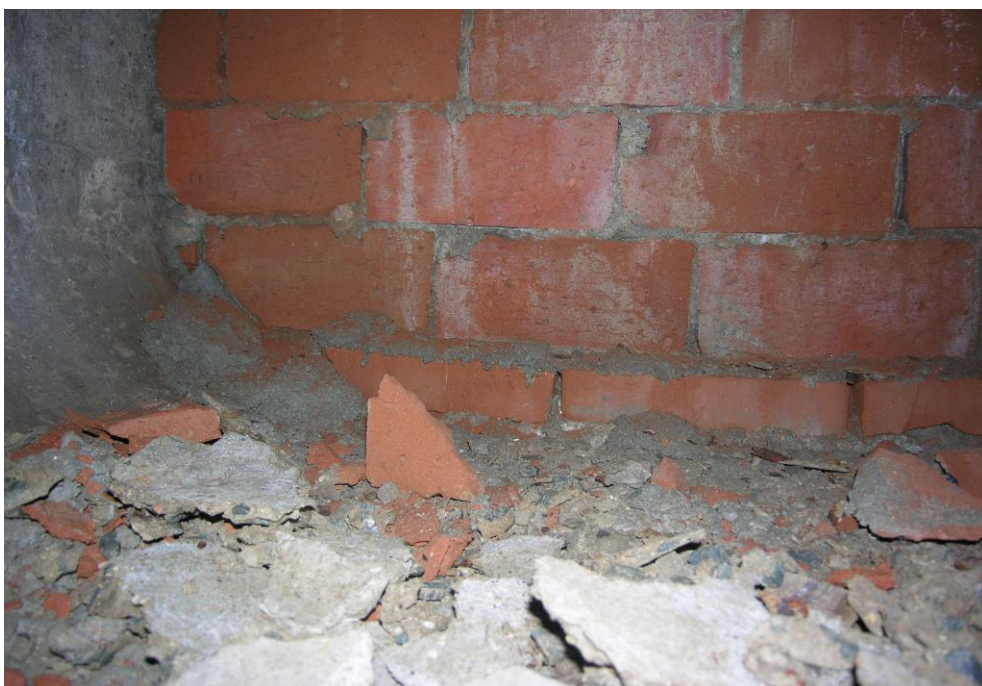
Obr.C37-890 **Sonda A do spáry mezi 3. a 4. nosníkem 3. pole, 1,5 až 2,0 m za lícem úložného prahu 3. podpěry,**

- pohled k jižnímu konci bednění podporového příčnicku vyzděného z cihel,
- vlevo beton 4. nosníku. Ostatní viz obr. C37-868.

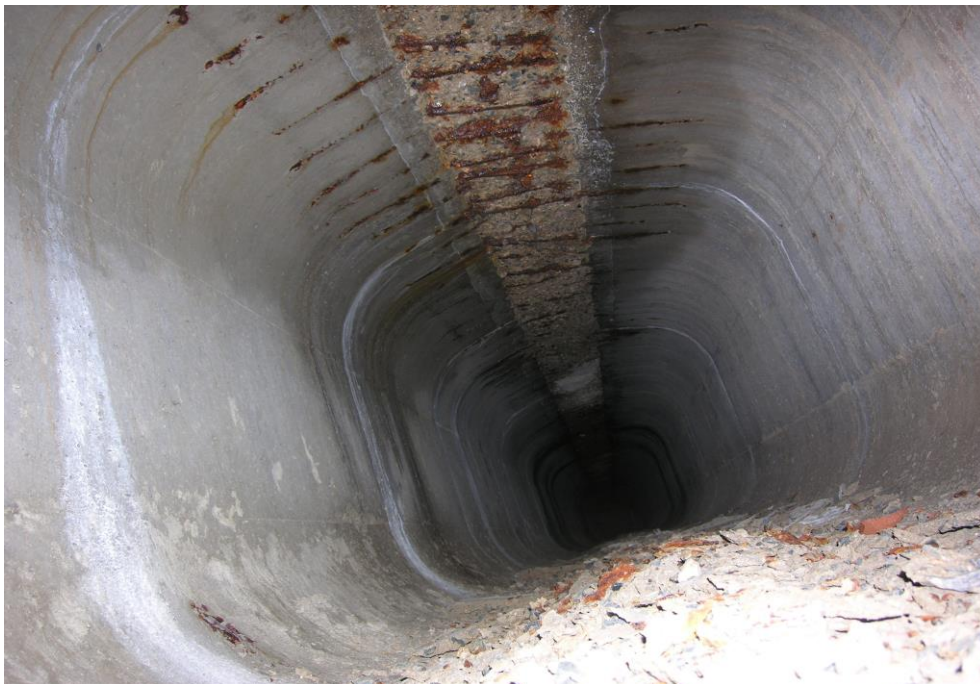
SONDA A

Obr.C37-886 **Sonda A do spáry mezi 3. a 4. nosníkem 3. pole, 1,5 až 2,0 m za lícem úložného prahu 3. podpěry,**

- pohled ze sondy vysekané ve spáře mezi nosníky ve směru staničení ke 4. podpěře,
- vlevo beton 3. nosníku, nahoře chybějící krycí vrstva betonu horní spáry mezi 3. a 4. nosníkem, dole opadané trosky.

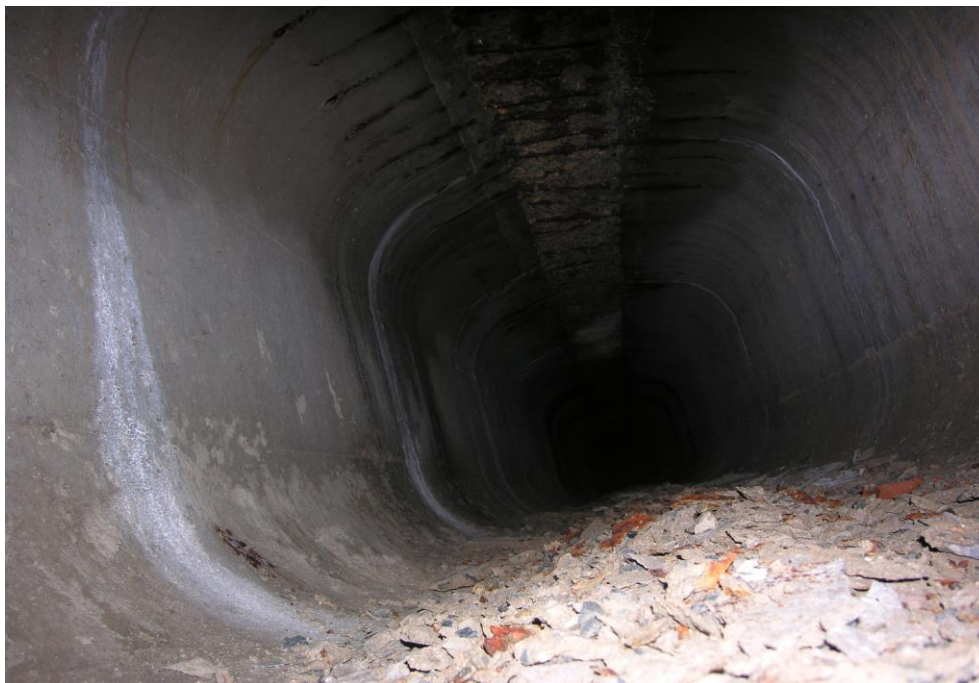
Obr.C37-887 **Sonda A do spáry mezi 3. a 4. nosníkem 3. pole, 1,5 až 2,0 m za lícem úložného prahu 3. podpěry,**

- pohled ze sondy vysekané ve spáře mezi nosníky ve směru staničení ke 4. podpěře,
- ostatní viz obr. C37-886. Přes spáru do dutiny zatéká.

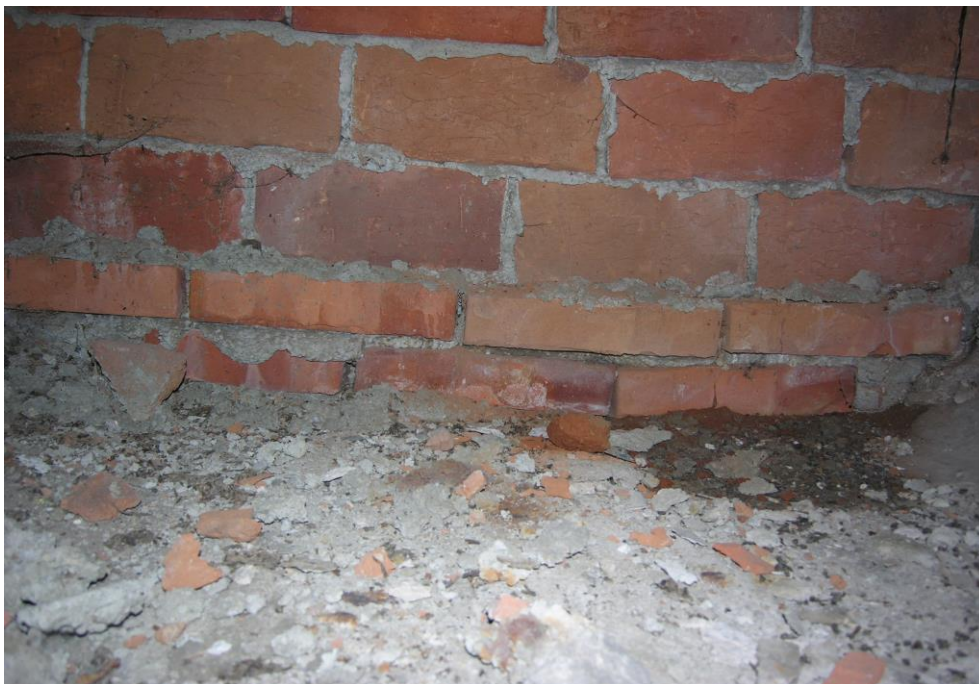
SONDA B

Obr.C37-895 **Sonda B do spáry mezi 8. a 9. nosníkem 3. pole, 1,5 až 2,0 m za lícem úložného prahu 3. podpěry,**
- pohled k bednění podporového příčnicku vyzděného z cihel,
- dole opadané trosky krycí vrstvy podhledu horní spáry,
- vpravo stopa po zatékání do dutiny mezi nosníky přes podporový příčník.

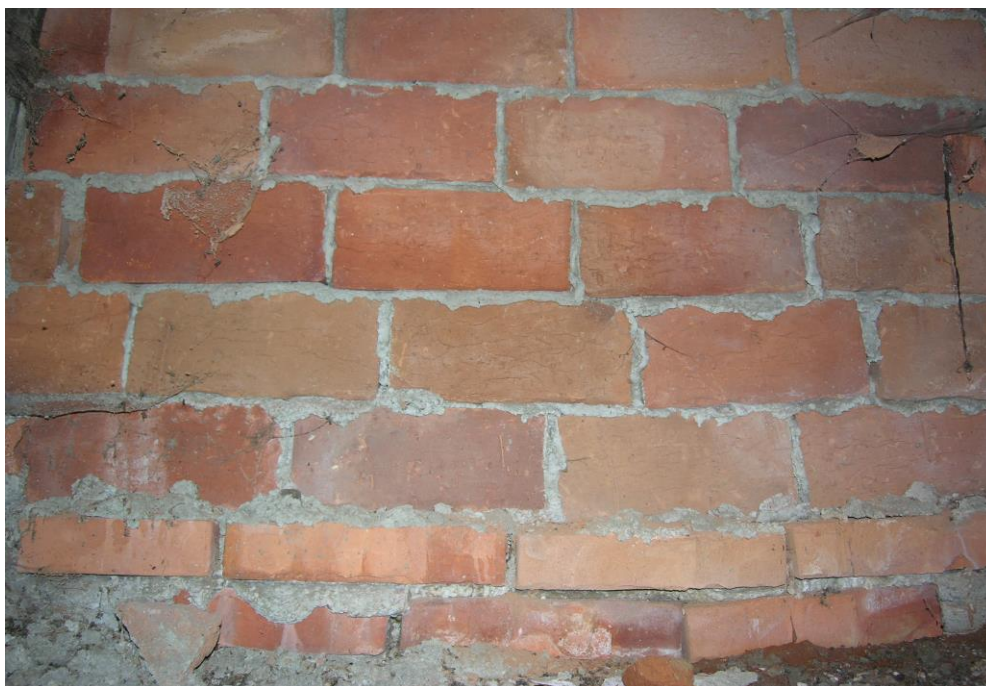
Obr.C37-898 **Sonda B do spáry mezi 8. a 9. nosníkem 3. pole, 1,5 až 2,0 m za lícem úložného prahu 3. podpěry,**
- celková pohled na bednění podporového příčnicku vyzděného z cihel „na kant“,

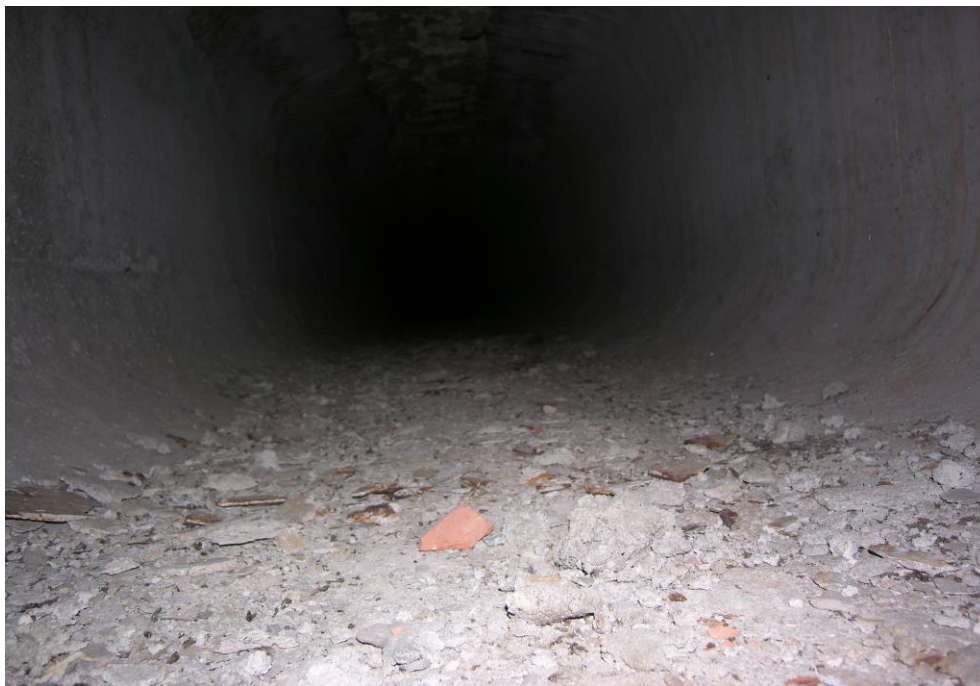
SONDA B

Obr.C37-901 **Sonda B do spáry mezi 8. a 9. nosníkem 3. pole, 1,5 až 2,0 m za lícem úložného prahu 3. podpěry,**

- pohled ze sondy vysekané ve spáře mezi nosníky ve směru staničení ke 4. podpěře,
- dole opadané trosky krycí vrstvy betonu podhledu horní spáry mezi 3. a 4. nosníkem.

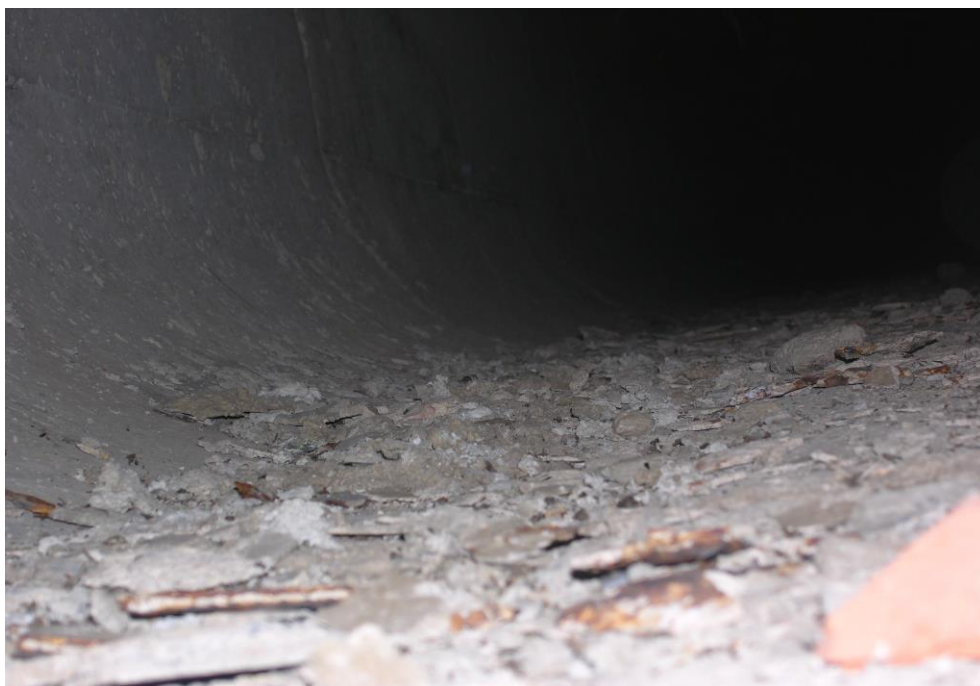
Obr.C37-909 **Sonda B do spáry mezi 8. a 9. nosníkem 3. pole, 1,5 až 2,0 m za lícem úložného prahu 3. podpěry, viz obr.C37-901, detail opadaných krycích vrstev**
