č. 155/07/ZP

Diagnostika vozovky

Silnice II/399, III/39914, III/3983 Tavíkovice - průtah

Zpráva pro

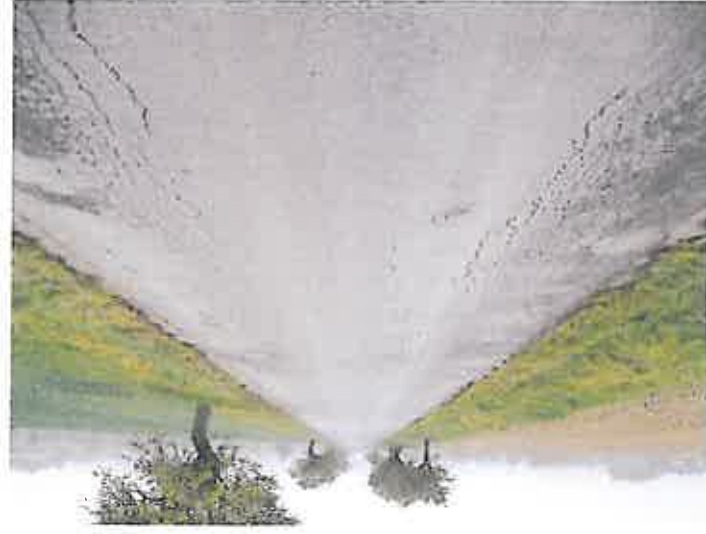
Foto č. 1 – silnice III/3983 - km 0,000 (začátek úseku)

Na začátku úseku (cca km 0,000 až km 0,300) se uvedené poruchy vyskytují především na okrajích komunikace (cca $\frac{1}{4}$ šířky, lokálně po obou stranách) a jsou doprovázené poklesy povrchu (poruchy v této části úseku nebyly žádným způsobem ošetřovány). Neporušená (středová) část komunikace má poměrně rovný povrch.

Vzhledem k charakteru poruch a výše uvedenému se v úseku přednostně navrhuje plošná údržba povrchu provedením udržovacího nátěru. Další možností je použití kvalitativně lepší, ovšem ekonomicky náročnější technologie, a to emulzního kalového zákrytu speciálního (tj. mikrokoberce za studena, přičemž tato technologie umožní povrch částečně vyrovnat). Obě navržené technologie prodlouží životnost stávajícího povrchu a jejich aplikace je možná na stávající povrch bez nutnosti sanací poškozeným míst (tenká vrstva údržbové technologie se více přizpůsobí povrchu při zatížení dopravou než hutněná asfaltová vrstva).

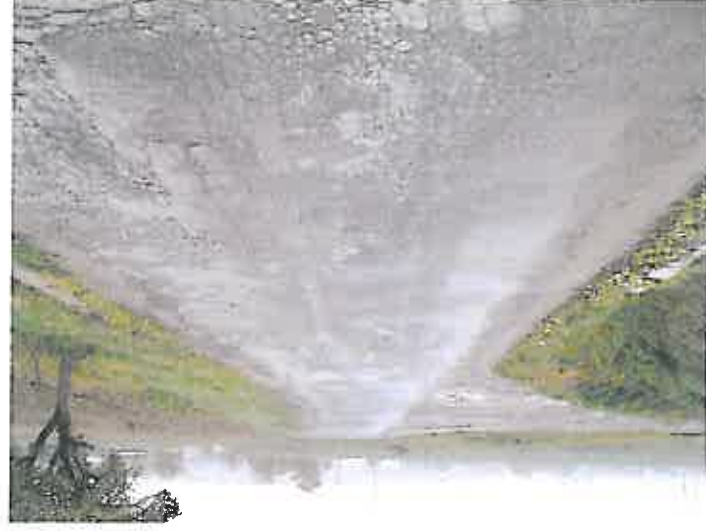
Foto č. 3 – silnice III/3983 - km 0,300

Od km 0,300 lze konstatovat rozsáhlejší výskyt výše uvedených trhlín i vizuálně horší stav vozovky (lokální výskyt výtluků). Povrch je udržován tryskovou metodou, patrně jsou i lokální výspravy hutněnou asfaltovou směsí. Povrch je oproti předcházející části více nerovný, což převážně způsobují provedené výspravy a lokálně i poklesy okrajů komunikace.

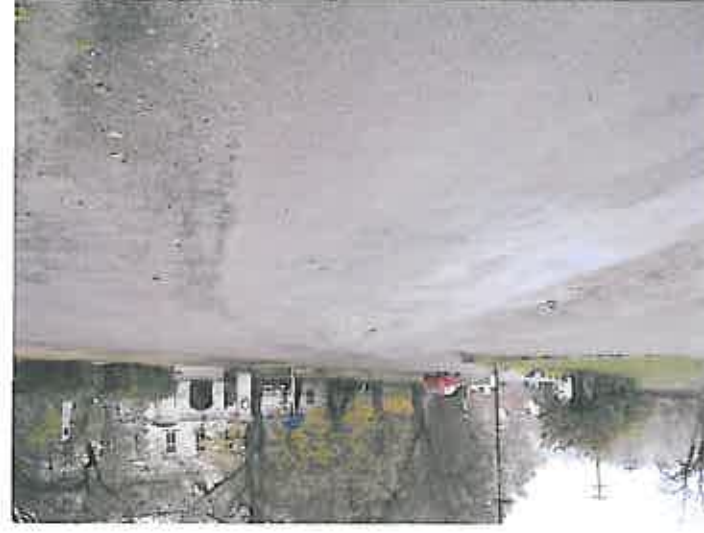
Foto č. 7 – silnice III/39914+II/399 - km 0,000 (začátek úseku)

Silnice III/39914 má povrch z penetračního makadamu, rozšíření komunikace na levém okraji je provedeno hutněnou asfaltovou směsí. Povrch je udržován v poměrně velkém rozsahu tryskovou metodou, lze tedy předpokládat, že tato údržba byla prováděna v místech trhlín (v době provádění vizuální prohlídky ovšem nebylo výrazné porušení trhlínami patrné). Rovnost povrchu narušují provedené výspravy.

Úsek silnice III/39914 navazuje na předcházející úsek III/3983 a nachází se tedy rovněž v zastavěné části obce. V úseku budou doplněny chodníky. Vzhledem k jeho délce (pouze 80 m) a podobnému typu poruch jako v přecházejícím úseku se navrhuje opět oprava zesílením vozovky (vyrovnávací vrstva + ohrusná vrstva).

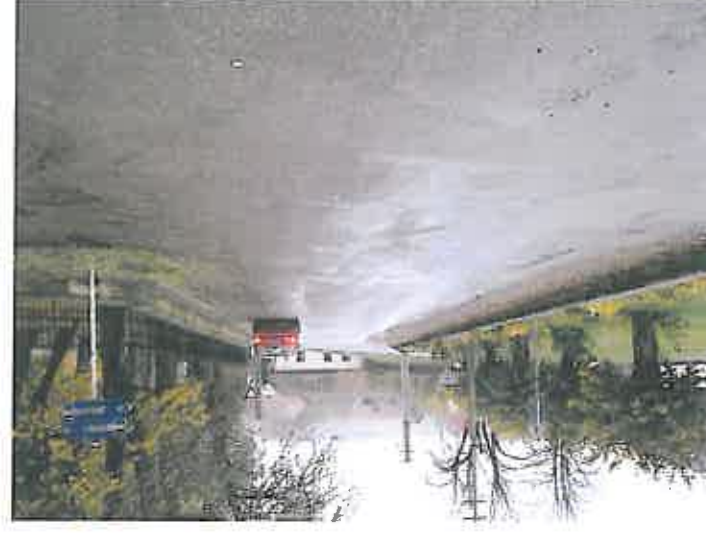
Foto č. 8 – silnice III/39914+II/399 - km 0,030

Odvodnění do betonového žlabu na levé straně je vyhovující. Část povrchové vody ovšem stéká k pravému okraji, kde odvodnění chybí.

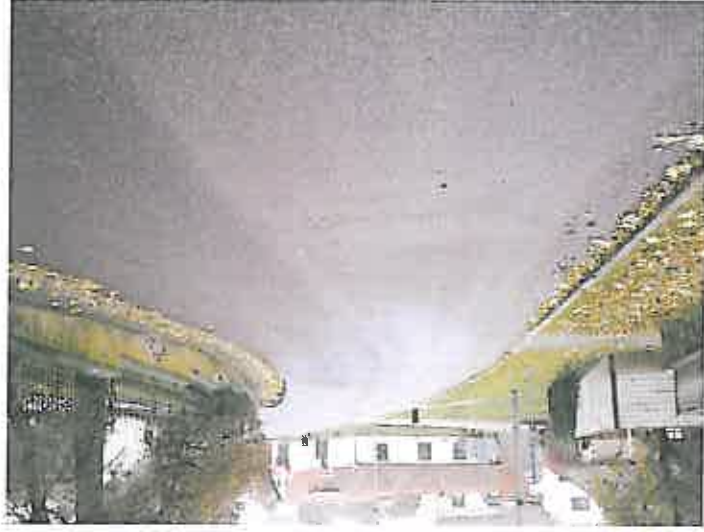
Foto č. 9 – silnice III/39914+II/399 - km 0,100

Silnice II/399 má povrch z asfaltového betonu střednězrného. Povrch je porušen nepravidelnými trhlínami, trhlíny jsou převážně neošetřené. Povrch je rovný.

Odvodnění je vyhovující (do betonového žlabu na levé straně komunikace).

V navazujícím úseku silnice II/399 bude po pravé straně doplněn chodník a kanalizace. Stávající povrch je bez výrazných poruch, doporučuje se pouze ošetření trhlín profižnutím a zalitím asfaltovou zálivkou. V části vozovky zasažené budováním kanalizace bude po dokončení kanalizace a řádném ztuhnutí rýhy provedena následující skladba vozovky:

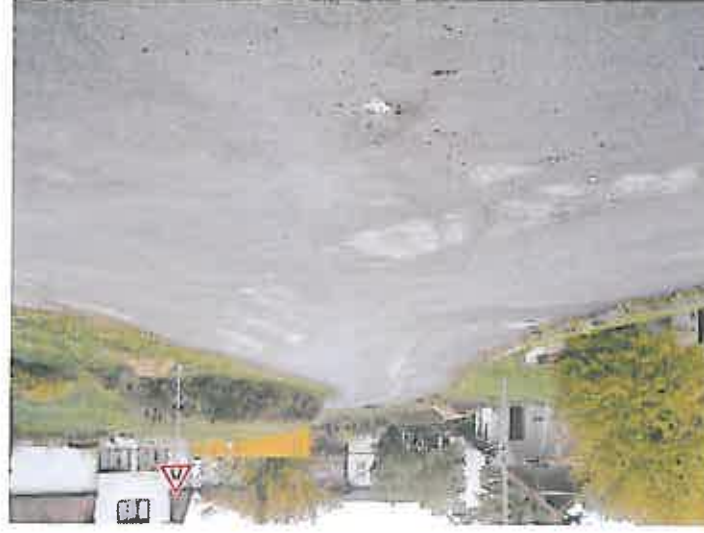
Foto č. 11 – silnice III/39914 - km 0,000 (začátek úseku)

Povrch je na několika místech porušen podélnými trhlínami, v úseku vedoucím stromovou alejí byly zaznamenány i trhlíny sítové (bez poklesu povrchu). Povrch je poměrně rovný (v rámci možností technologie penetračního makadamu), bez většího množství výsrapek.

V části úseku, který prochází zastavěnou částí obce (km ,000 až km 0,365), lze v případě zvýšených nároků na provedení nové úpravy (doplnění chodníků a obrubníků) povrch sjednotit novou ohrusnou vrstvou ABS I (ACO 11 +) tloušťky 40 mm. Použití vyrovnávací vrstvy je v tomto případě pouze na projektovém řešení, které určí pokládané tloušťky (ohrusná vrstva ABS I může být položena až v tloušťce 60 mm).

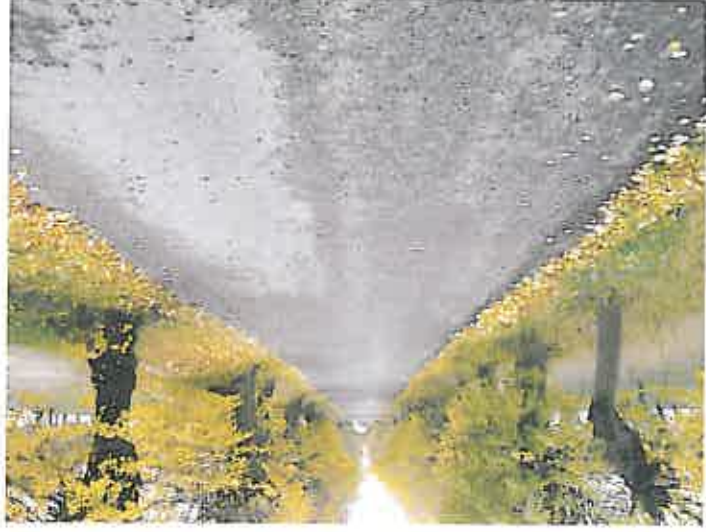
Foto č. 15 – silnice III/39914 - km 0,380

Odvodnění v úseku je chybí a voda odtéká na okolní nepevněné plochy, příkopy v úseku stromové aleje nemají potřebnou hloubku a jsou silně zarostlé trávou.

Ve zbývající části úseku procházející stromovou alejí se navrhuje provedení plošné údržby (udržovací nátěr nebo emulzní kalový zákryt) a obnovení povrchového odvodnění.

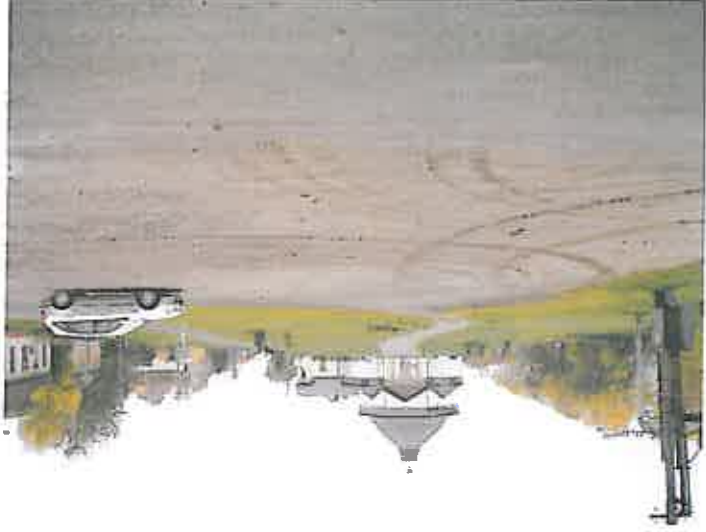
Foto č. 16 – plocha v místě projektovaného autobusového nádraží

V místě této plochy se uvažuje s umístěním autobusového nádraží. Povrch je nezpevněný, štěrkový a v současné době se využívá pro parkování.

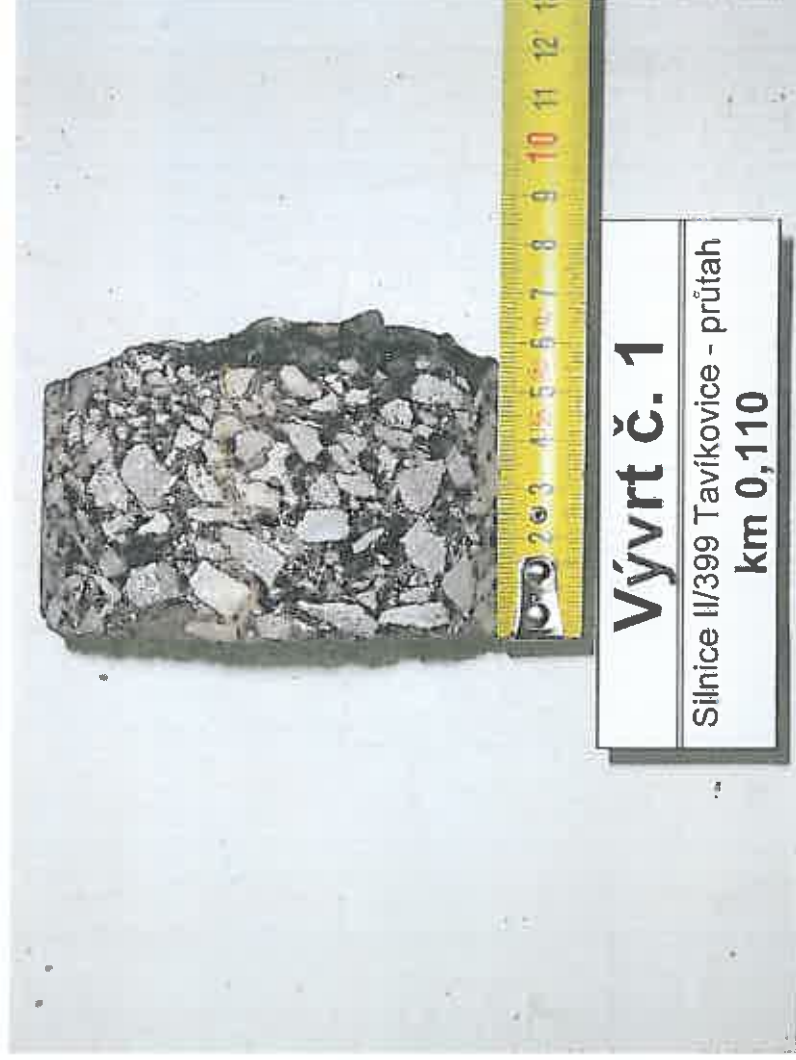
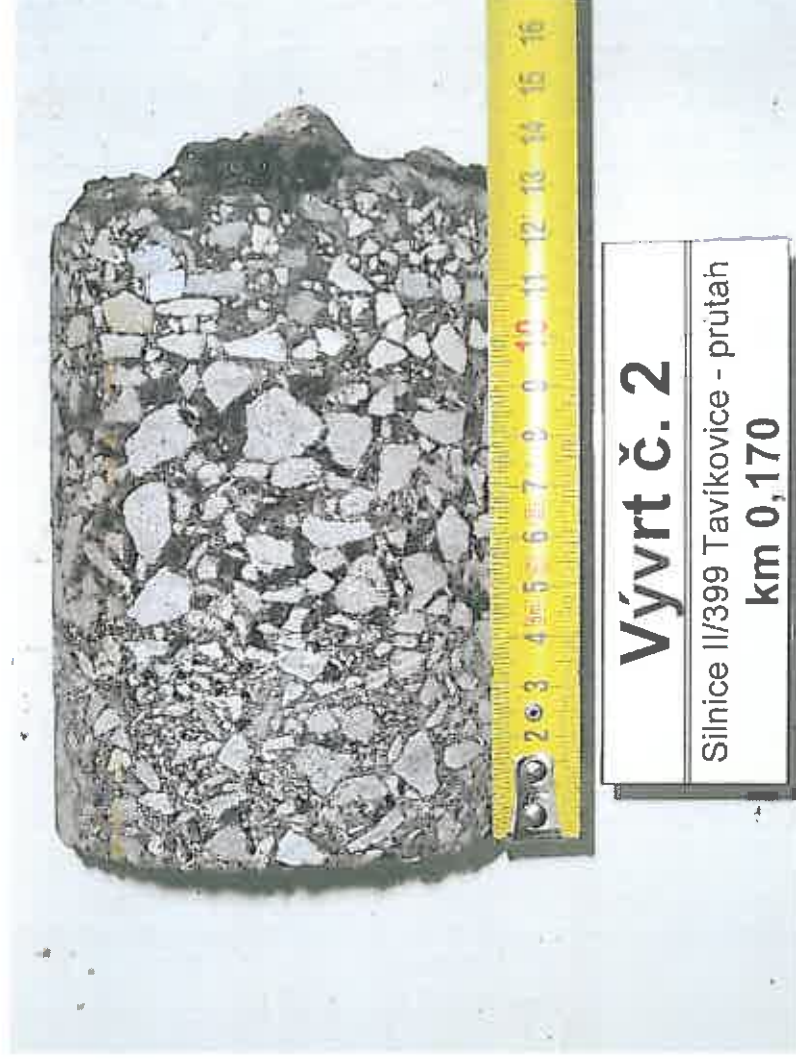
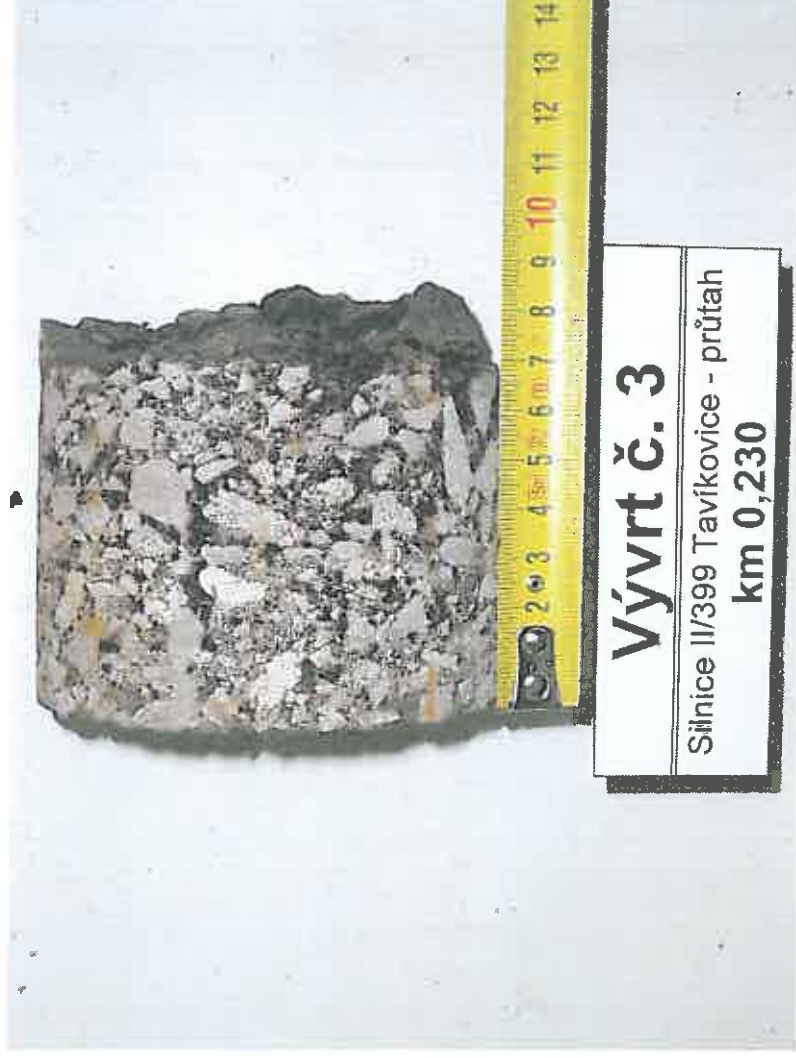
pravé straně, vývrt č. 2 v km 0,170 na levé straně a vývrt č. 3 v km 0,230 na pravé straně. Vývrt dokumentují značné kolísání tloušťky a počtu asfaltových vrstev, kdy byly na poměrně krátkém úseku (180 m) zastíženy střídavě jedna nebo tři hutněné asfaltové vrstvy. Jedna asfaltová vrstva byla zastížena u vývrtů č. 1 (tloušťka 55 mm) a č. 3 (tloušťka 66 mm), v místě vývrtu č. 2 pak byly zastíženy tři asfaltové vrstvy (celková tloušťka 135 mm). Podklad asfaltových vrstev je z hrubého drceného kameniva (vývrt č. 1 a č. 2) nebo z penetračního makadamu (vývrt č. 3).

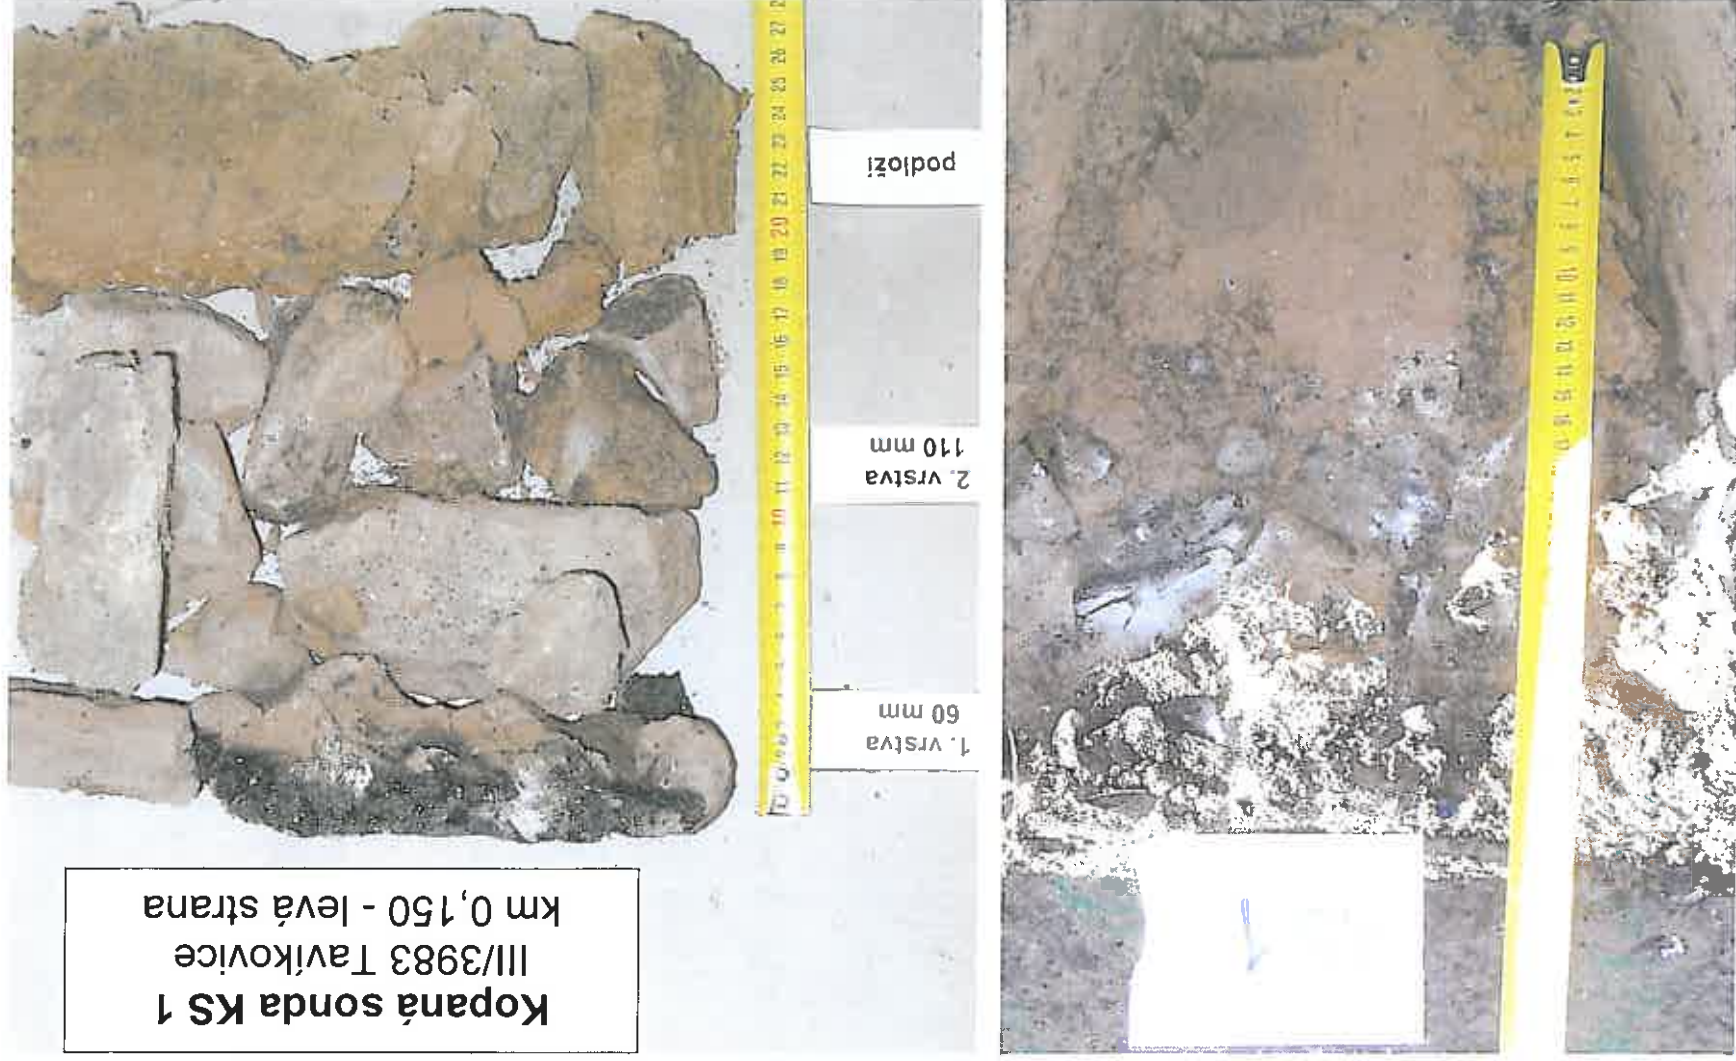
Foto č. 1 a 2 – Kopaná sonda KS 1

Kopaná sonda KS 1 byla umístěna v km 0,150 na levé straně komunikace ve směru staničení. Sondou je dokumentována vrstva penetračního makadamu tloušťky 60 mm, podkladní vrstva je z hrubého drceného kameniva (frakce cca do 125 mm) tloušťky 110 mm. V místě kopané sondy KS 1 je celková tloušťka konstrukce vozovky 170 mm. Podloží vozovky tvoří písek jílovitý (S5 SC), přirozená vlhkost 18,0 %.

U obou kopaných sond byl konstatován dehet v pojiu penetračního makadamu, kdy přitomnost dehtu byla zřejmě již čichovým vjemem při provádění kopaných sond a následně i v laboratoři. Laboratorní analýza na obsah dehtu z tohoto důvodu tedy nebyla provedena.

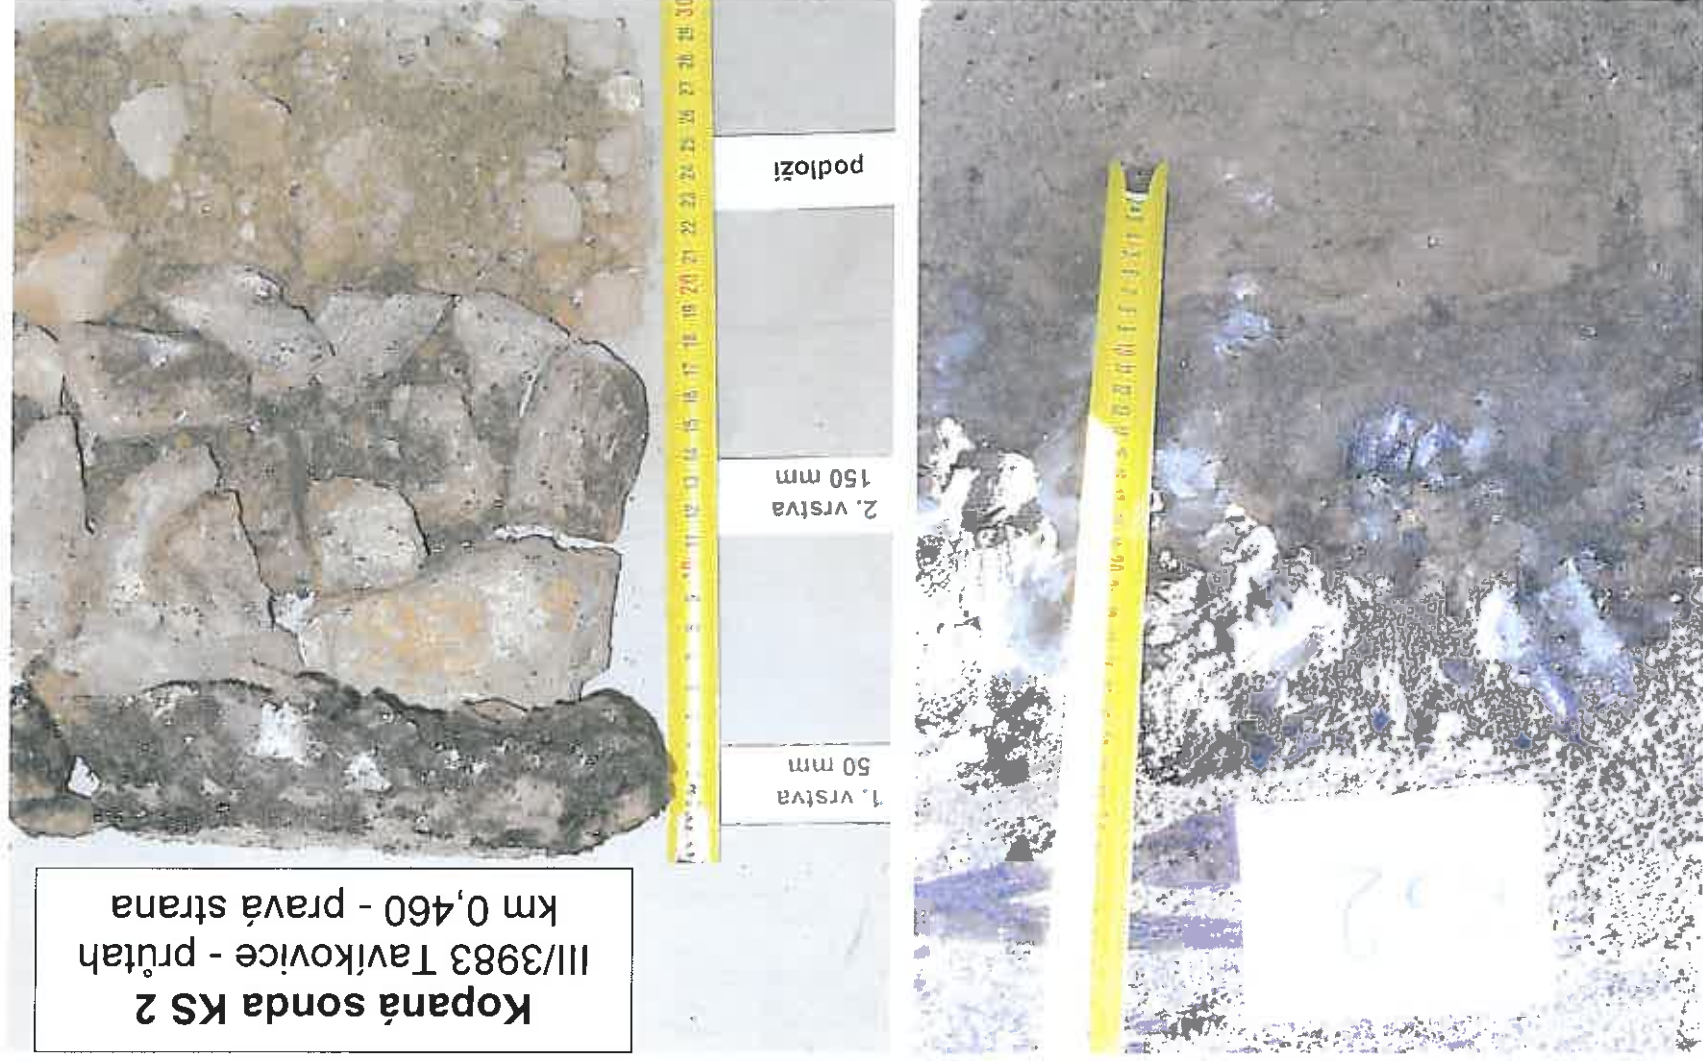
Foto č. 3 a 4 – Kopaná sonda KS 2

Kopaná sonda KS 2 byla umístěna v km 0,460 na pravé straně komunikace ve směru staničení. Sondou je dokumentována opět vrstva penetračního makadamu tloušťky 50 mm, podkladní vrstva je z hrubého drceného kameniva (frakce cca do 90 mm) tloušťky 150 mm. V místě kopané sondy KS 2 je celková tloušťka konstrukce vozovky 200 mm. Podloží vozovky tvoří písek s příměsí jemnozrnné zeminy (S3 S-F), přirozená vlhkost 6,7 %.

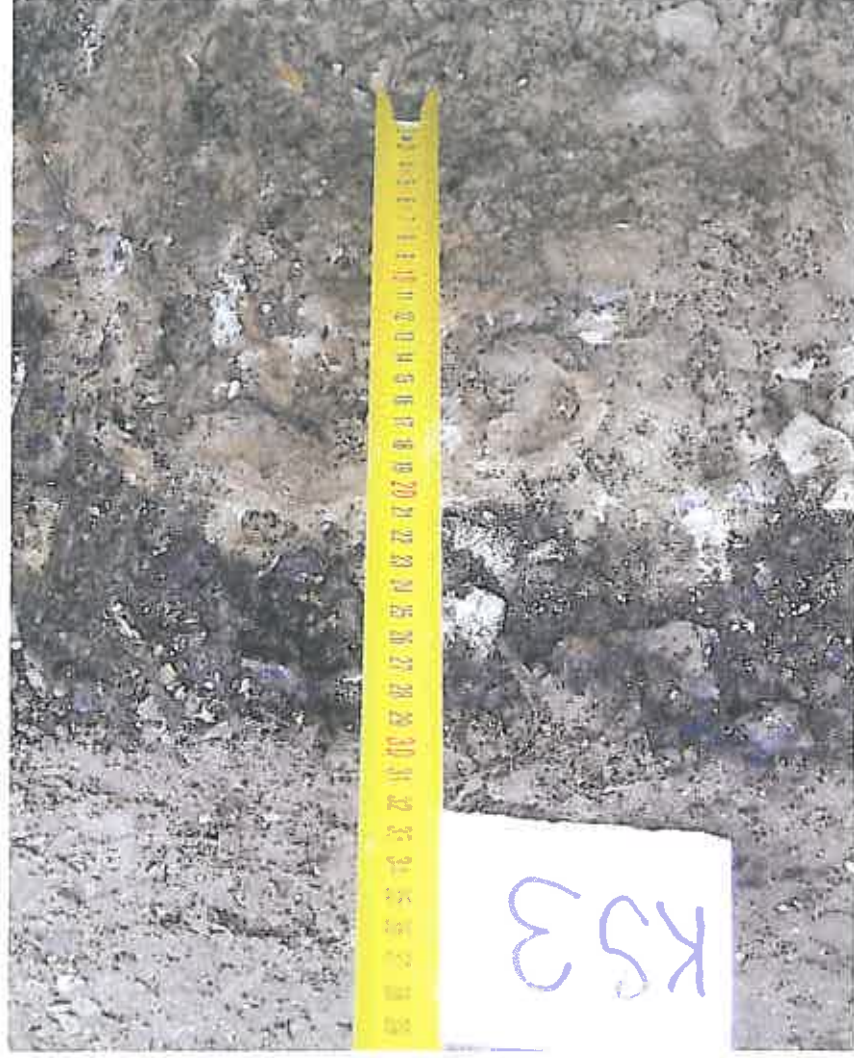
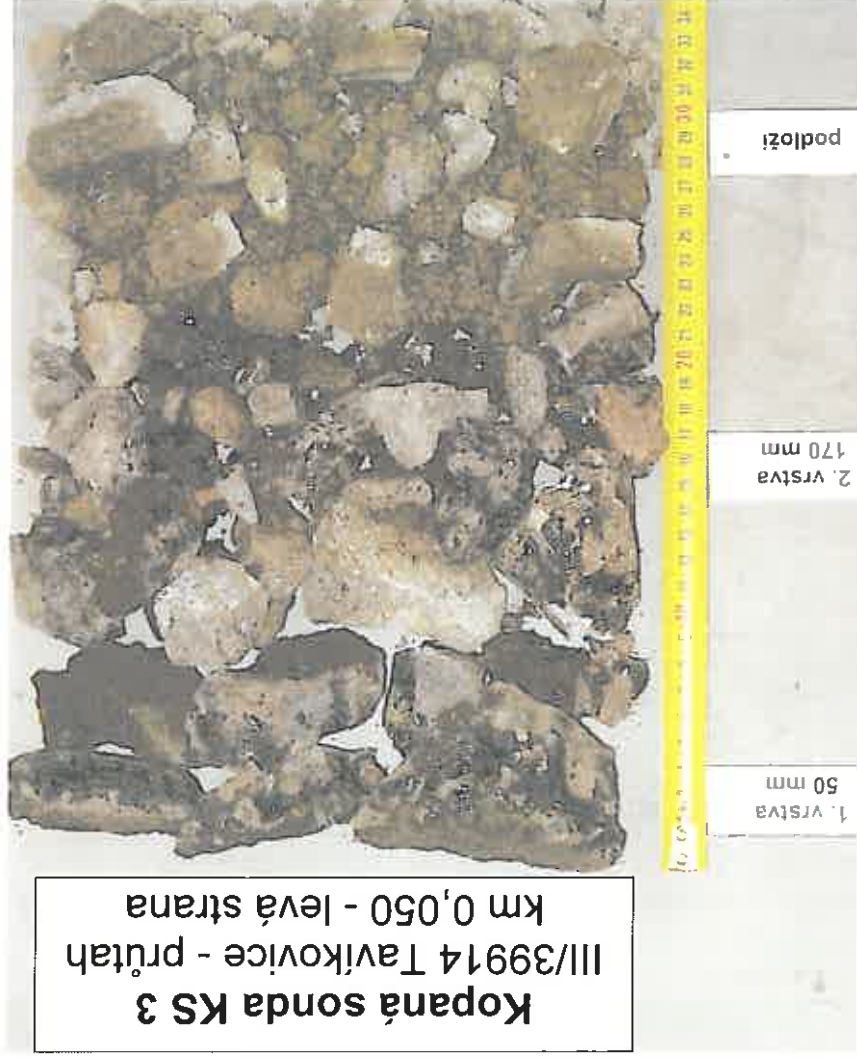
Foto č. 5 a 6 – Kopaná sonda KS 3

Kopaná sonda KS 3 byla umístěna v km 0,050 (silnice III/39914) na levé straně komunikace ve směru staničení. Sondou je dokumentována vrstva penetračního makadamu tloušťky 50 mm, podkladní vrstvu tvoří hrubé drcené kamenivo (frakce cca do 63 mm) tloušťky 170 mm. V místě kopané sondy KS 3 je celková tloušťka konstrukce vozovky 220 mm. Podloží vozovky tvoří štěrť dobře zrněný (G1 GW), přirozená vlhkost 7,8 %. Zkušební laboratoř LABTECH provedla analýzu odebraného živického pojiva penetračního makadamu (označení vzorku AS 353/07). V komentáři k výsledku analýzy je konstatováno, že vzorek s vysokou pravděpodobností neobsahuje dehet.

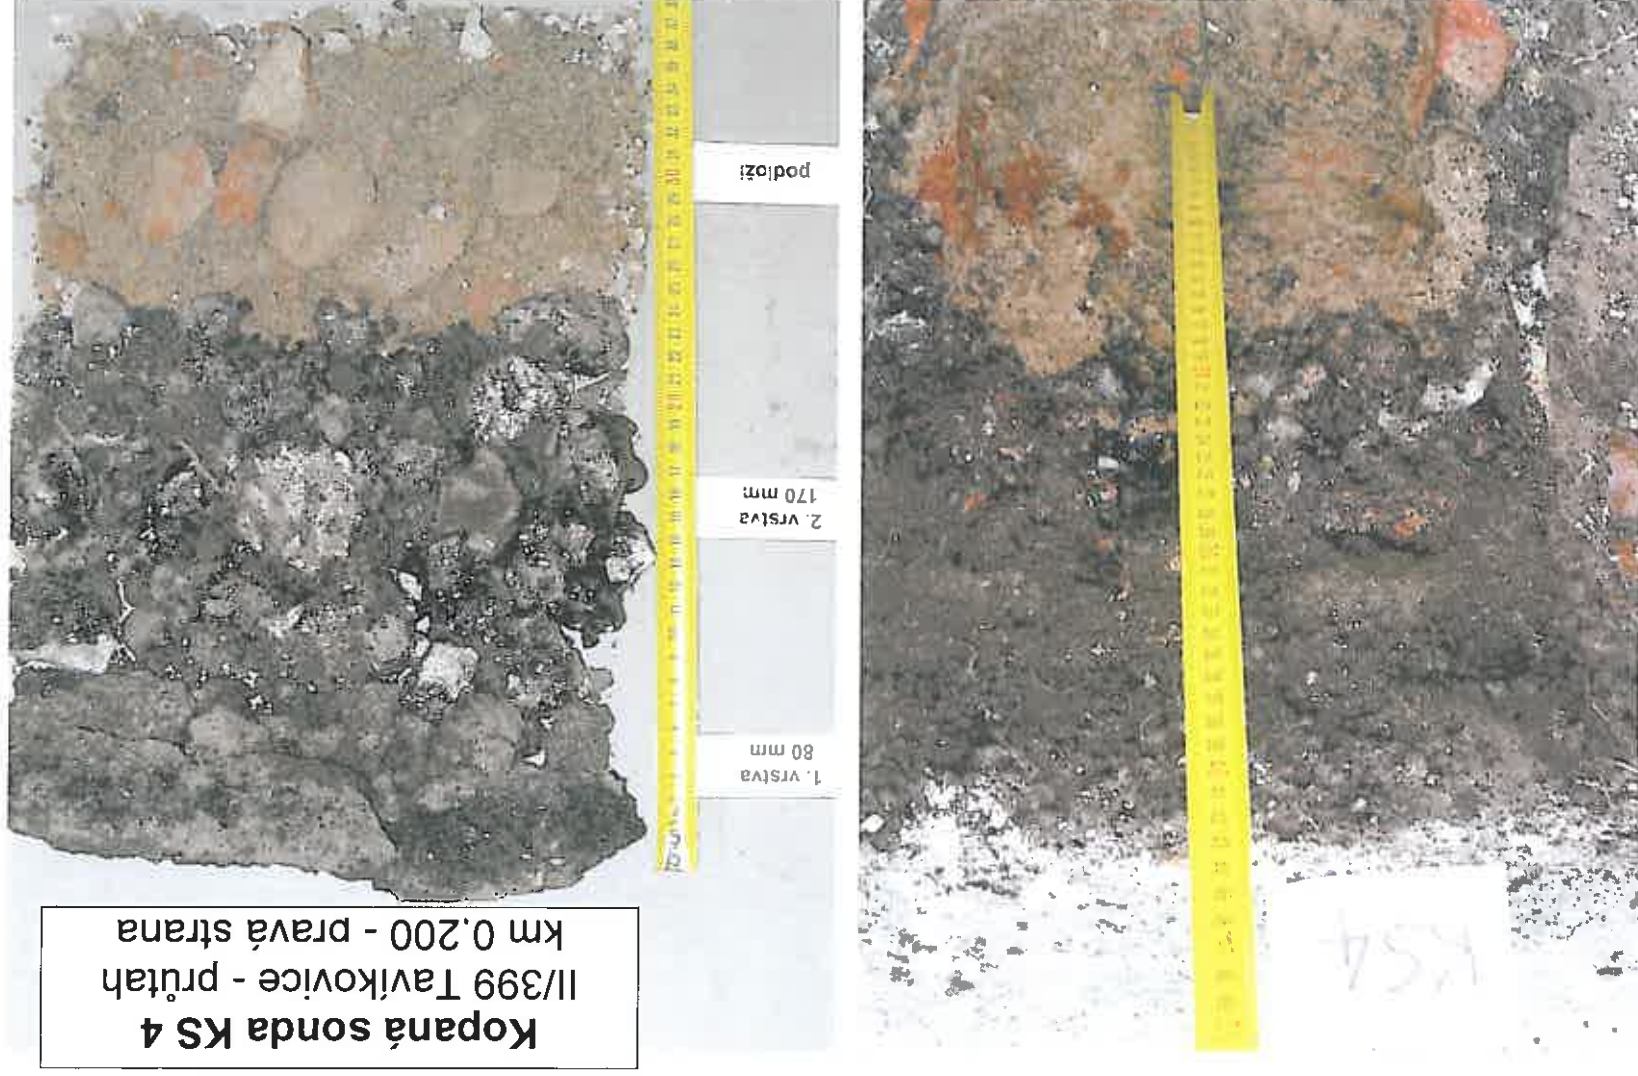
Foto č. 7 a 8 – Kopaná sonda KS 4

Kopaná sonda KS 4 byla umístěna v km 0,200 (silnice II/399) na pravé straně komunikace ve směru staničení. Sondou je dokumentována vrstva asfaltového betonu tloušťky 80 mm a podkladní vrstva z penetračního makadamu tloušťky 170 mm. V místě kopané sondy KS 4 je celková tloušťka konstrukce vozovky 250 mm. Podloží vozovky tvoří štěrť (stavební suť) s příměsí jemnozrnné zeminy (G3 G-F), přirozená vlhkost 13,3 %.

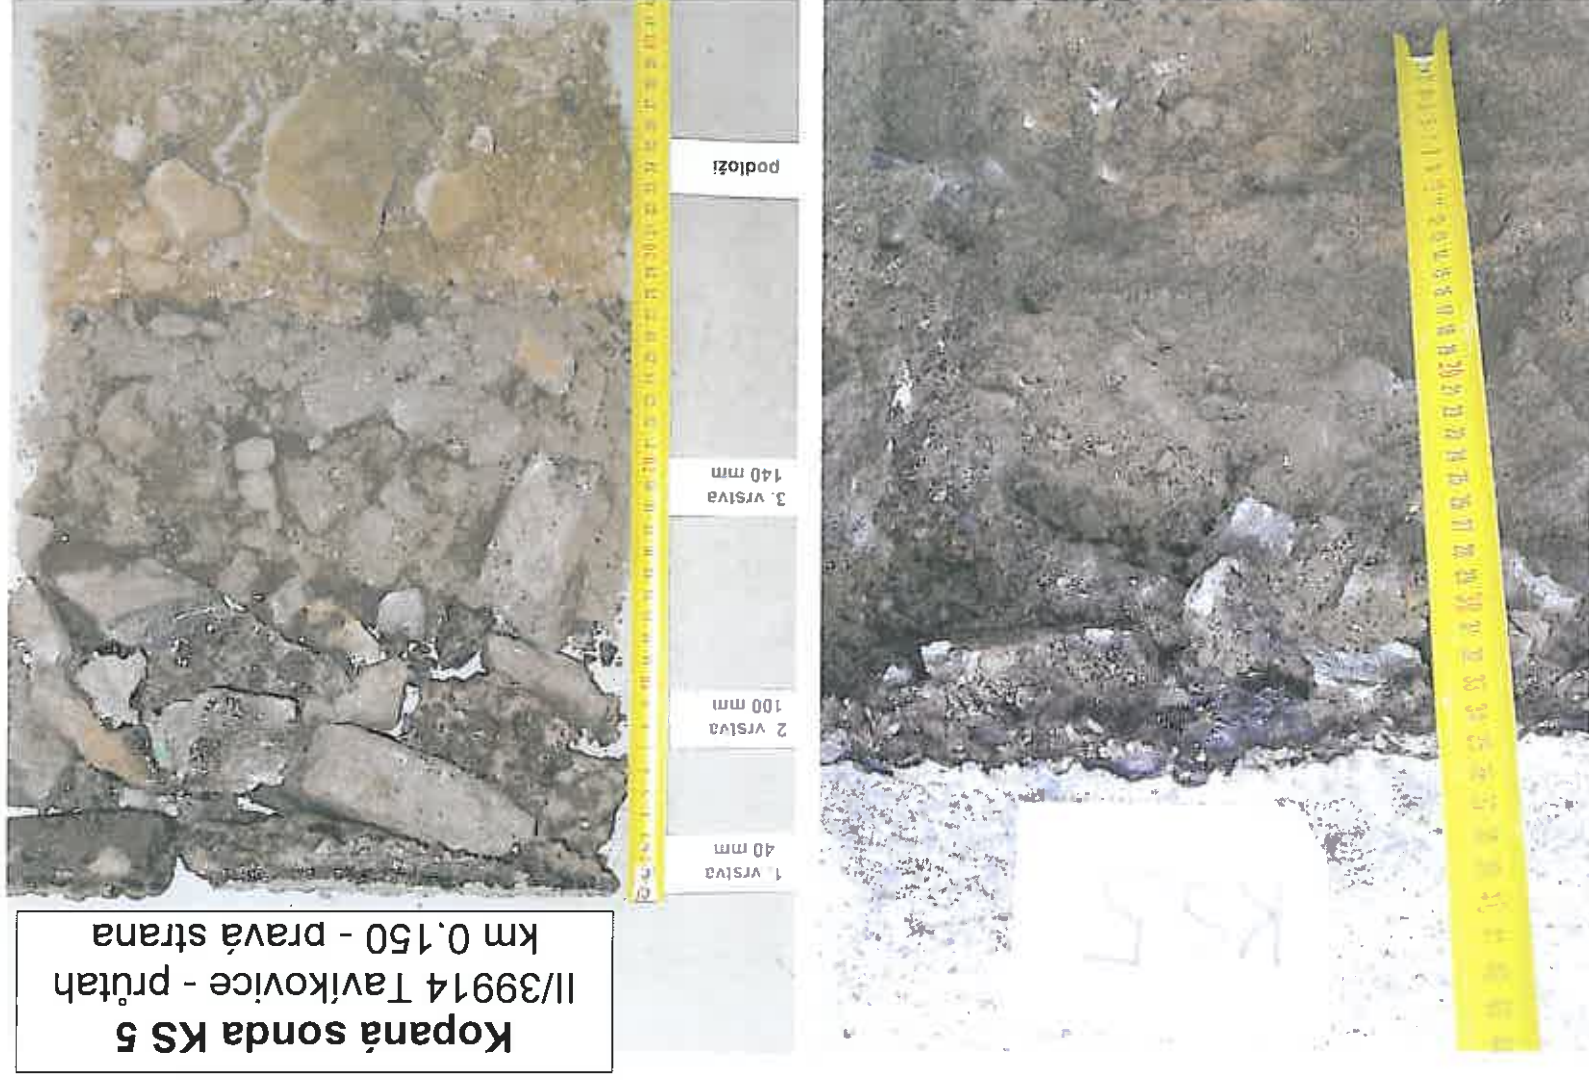
Foto č. 9 a 10 – Kopaná sonda KS 5

Kopaná sonda KS 5 byla umístěna v km 0,150 na pravé straně komunikace ve směru staničení. Sondou je dokumentovány dvě vrstvy penetračního makadamu celkové tloušťky 140 mm na podkladu z hrubého drceného kameniva s pískem tloušťky 140 mm. V místě kopané sondy KS 5 je celková tloušťka konstrukce vozovky 280 mm. Podloží vozovky tvoří písek s příměsí jemnozrnné zeminy (S3 S-F), přirozená vlhkost 7,5 %. Zkušební laboratoř LABTECH provedla analýzu odebraného živického pojiva penetračního makadamu (označení vzorku AS 354/07). V komentáři k výsledku analýzy je konstatováno, že vzorek může obsahovat dehet.

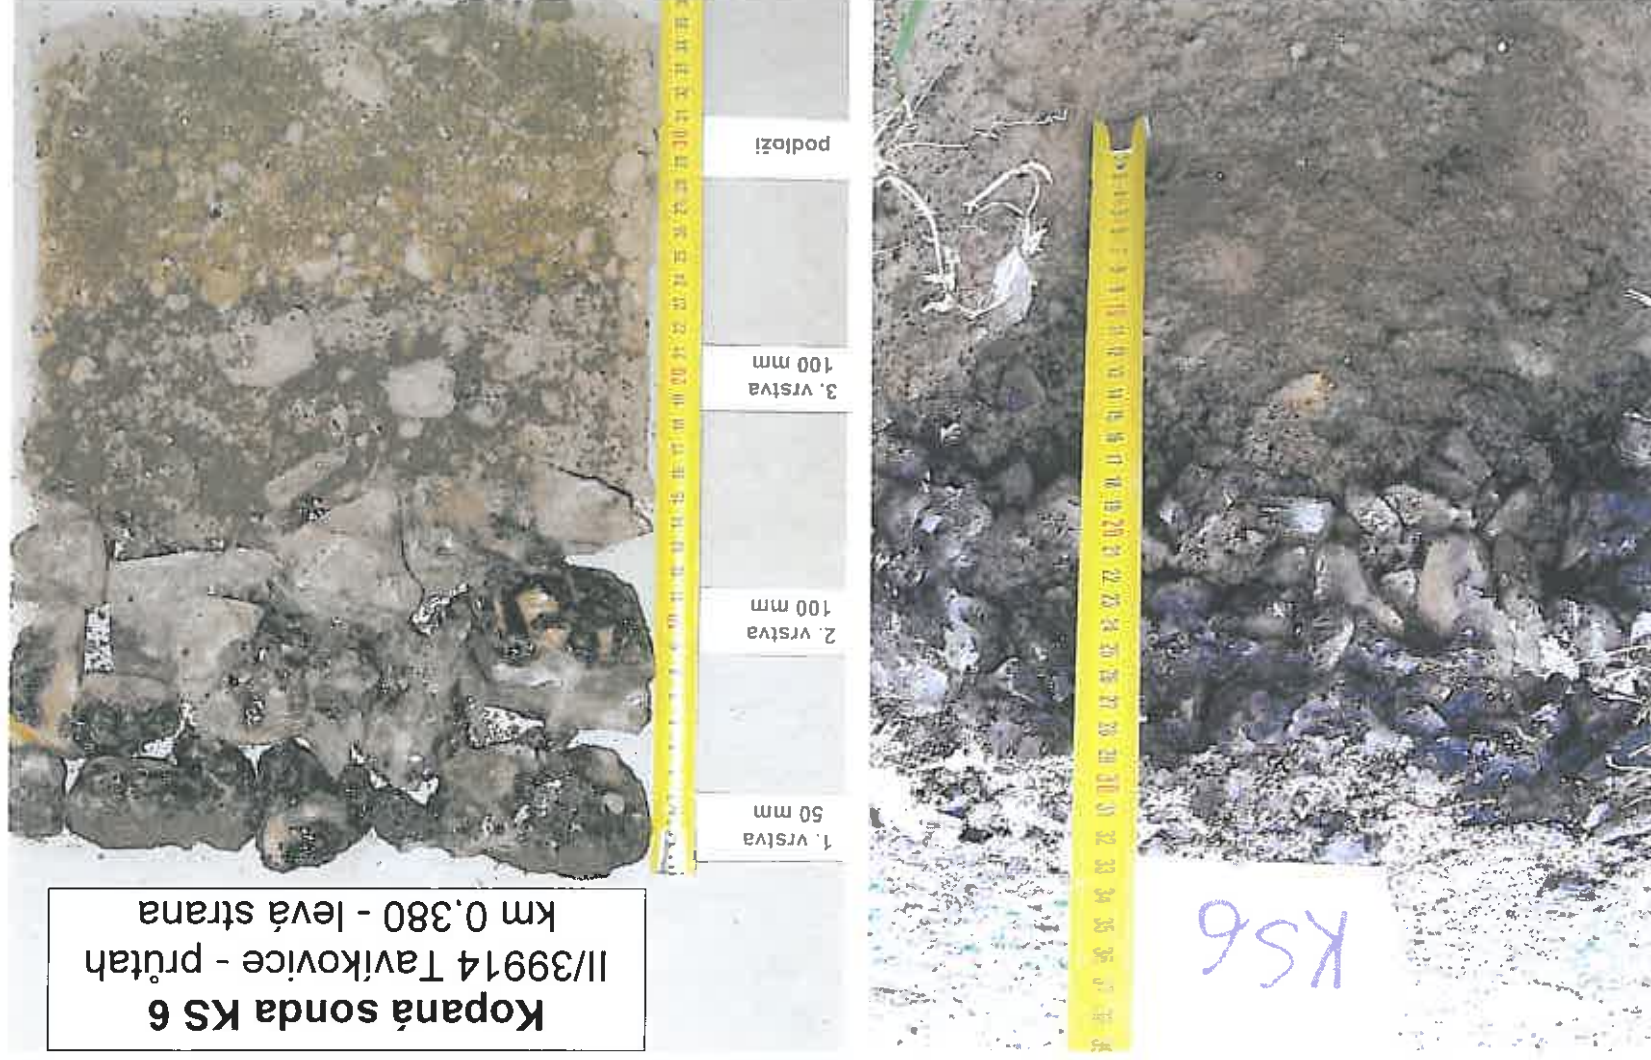
Foto č. 11 a 12 – Kopaná sonda KS 6

Kopaná sonda KS 6 byla umístěna v km 0,380 na levé straně komunikace ve směru staničení. Sondou jsou dokumentovány opět dvě vrstvy penetračního makadamu celkové tloušťky 150 mm na podkladu z hrubého drceného kameniva s pískem tloušťky 100 mm. V místě kopané sondy KS 5 je celková tloušťka konstrukce vozovky 250 mm. Podloží vozovky tvoří písek s příměsí jemnozrnné zeminy (S3 S-F), přirozená vlhkost 9,4 %.

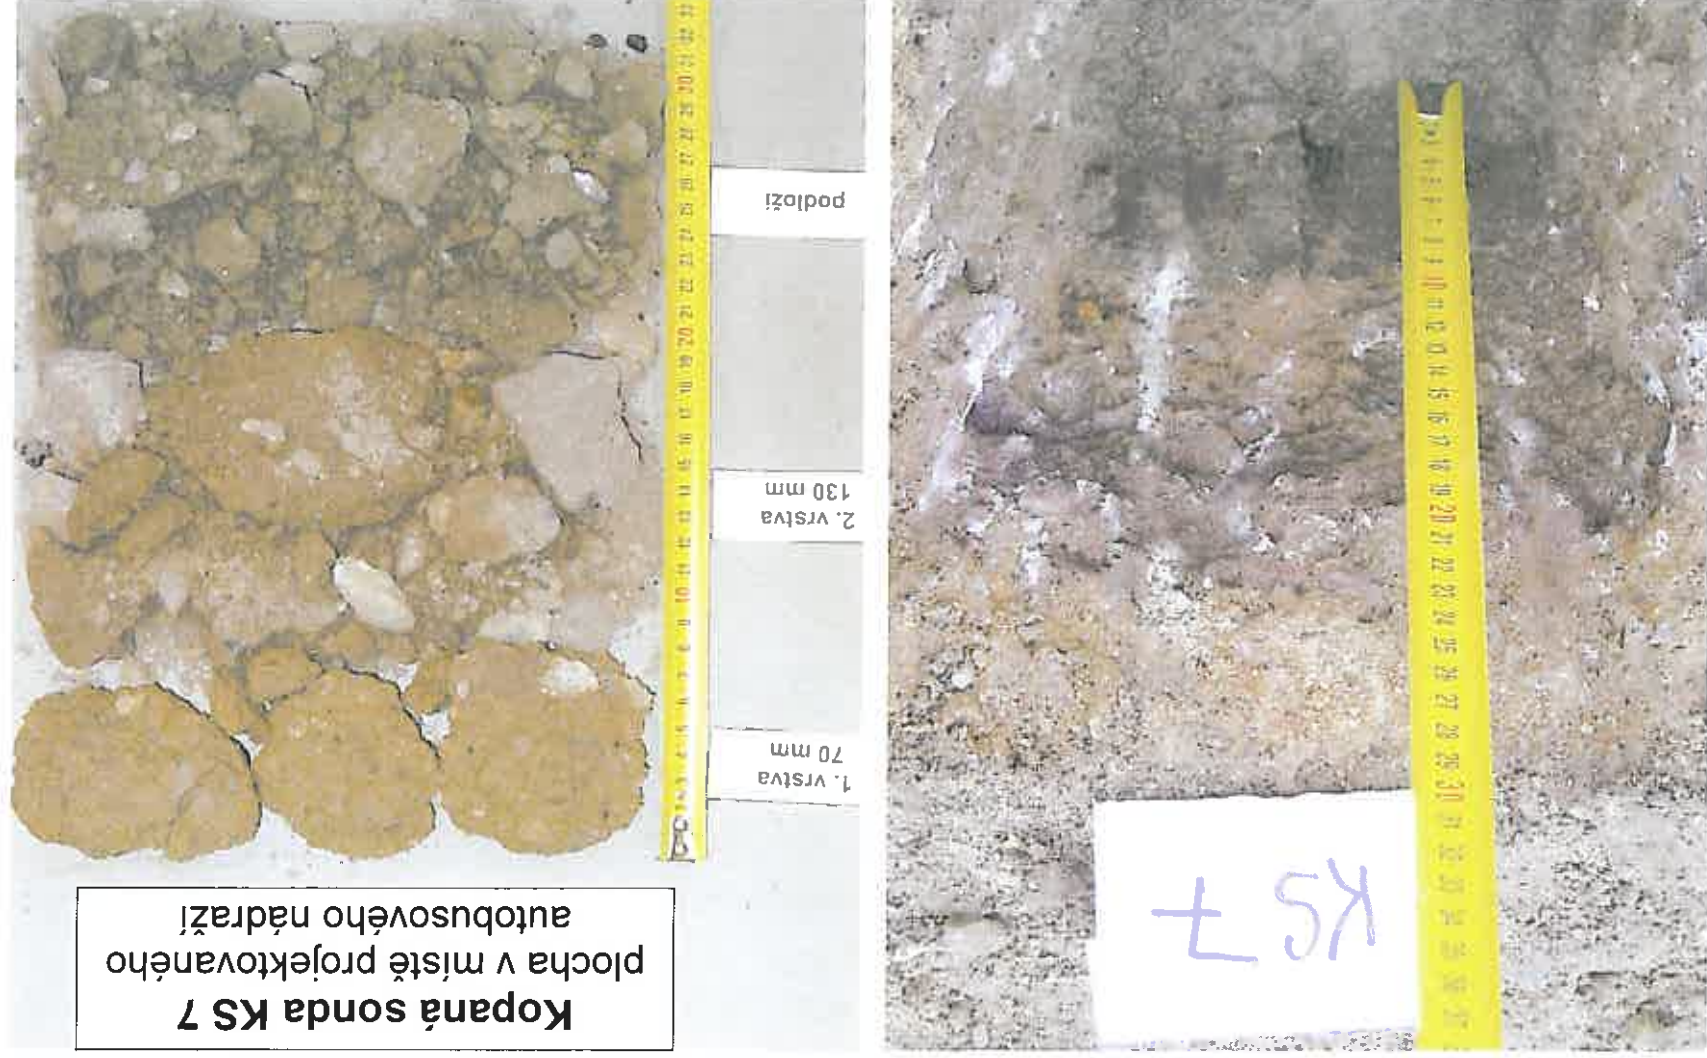
Foto č. 13 a 14 – Kopaná sonda KS 7

Kopaná sonda KS 7 byla umístěna v místě nezpevněné plochy před kostelem. Sondou je dokumentována vrstva písku (tloušťka 70 mm) a vrstva štěrkodrti s pískem (tloušťka 130 mm). Podloží plochy tvoří písčítá zemina (určeno vizuálně), přirozená vlhkost 6,1 %.
