Vysoké učení technické v Brně
Fakulta stavební
Veveří 95, 602 00 Brno

ZÁVĚREČNÁ ZPRÁVA

**Diagnostický průzkum mostní konstrukce
ev. č. 413 – 004 přes místní potok v obci Rybníky**

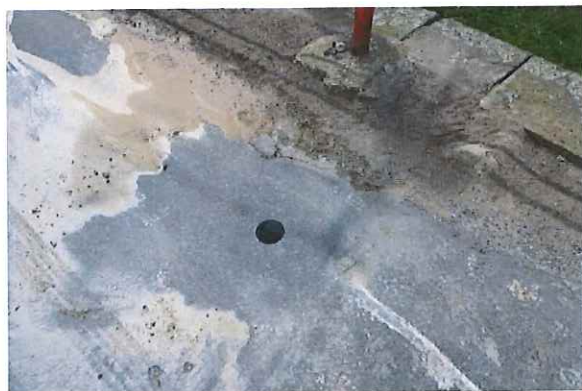
Foto 4.1.1

Pohled na provedené místo sondy do skladby mostního svršku v předpolí před mostem ve směru staničení

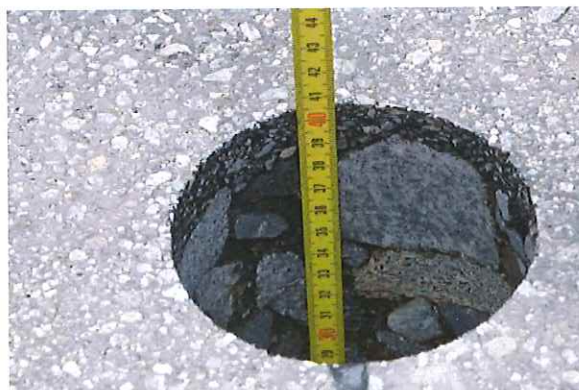
Foto 4.1.2

Detail měření celkové hloubky provedené sondy do skladby vozovky v předpolí s označením SV1

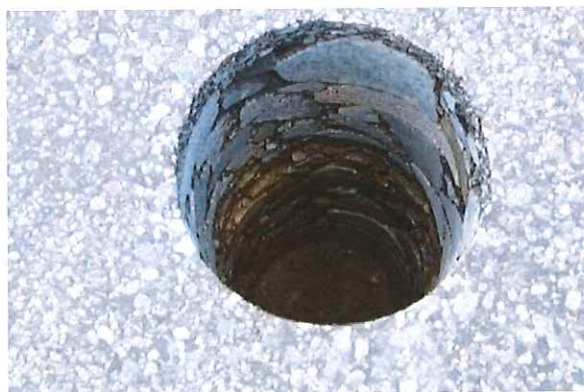
Foto 4.1.3

Detail jednotlivých vrstev viditelných na ostění po vyjmutí fragmentů jádrového vrtu

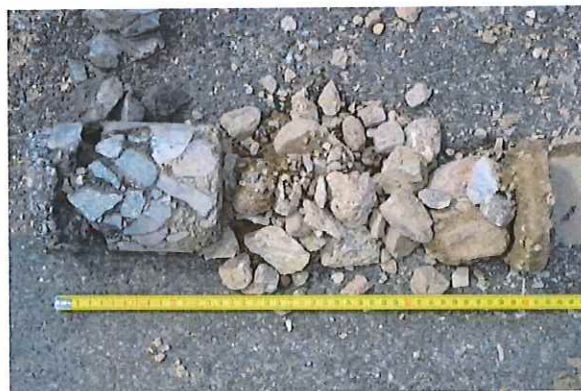
Foto 4.1.4

Skladba vozovky, detail jednotlivých vyjmutých částí skladby s přiloženým metrem

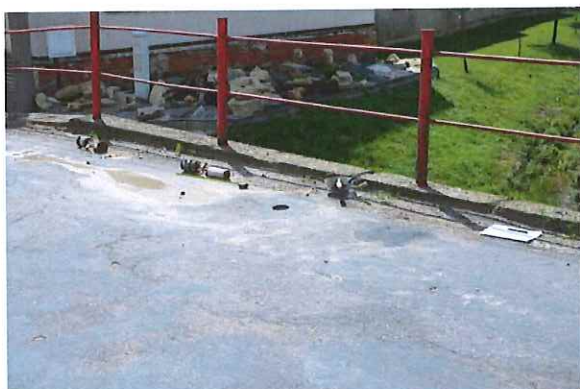
Foto 4.2.1
Pohled na provedené místo sondy do skladby vozovky a vrstev nad nosnou konstrukcí

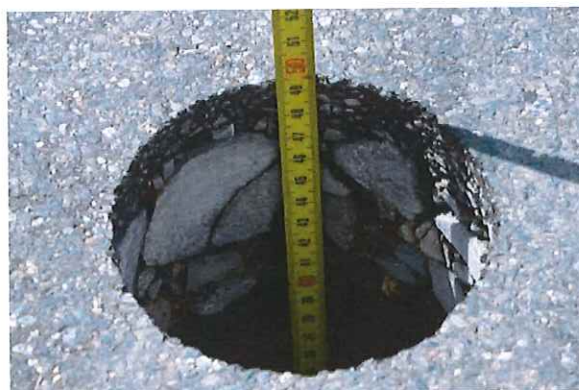
Foto 4.2.2
Detail měření celkové hloubky provedené sondy do skladby vozovky v předpolí s označením SV2

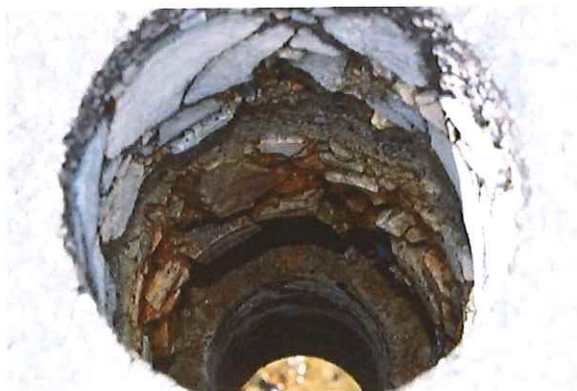
Foto 4.2.3
Detail jednotlivých vrstev viditelných na ostění po vyjmutí fragmentů jádrového vrtu

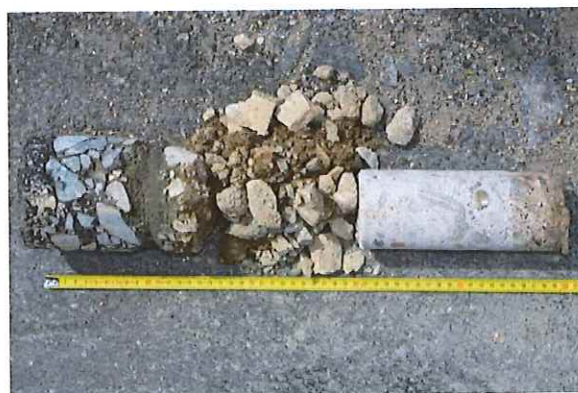
Foto 4.2.4
Skladba vozovky, detail jednotlivých vyjmutých částí skladby s přiloženým metrem

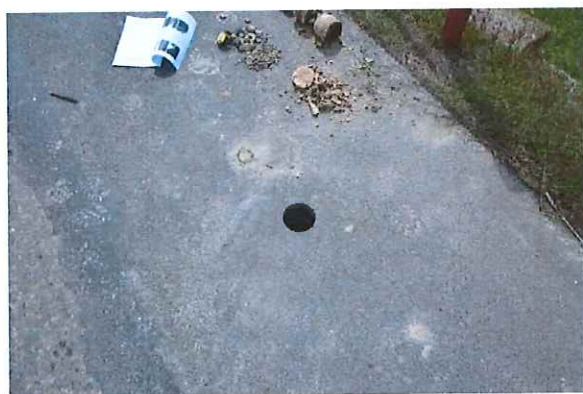
Foto 4.3.1
Pohled na provedené místo sondy do skladby mostního svršku v předpolí za nosnou konstrukcí mostu ve směru staničení

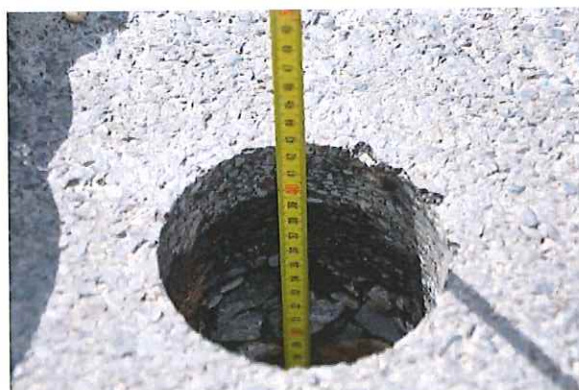
Foto 4.3.2
Detail měření celkové hloubky provedené sondy do skladby vozovky v předpolí s označením SV3

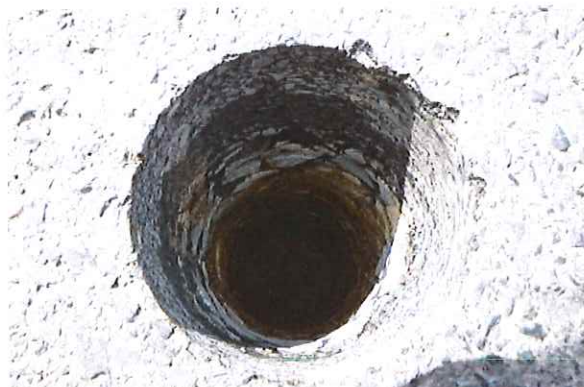
Foto 4.3.3
Detail jednotlivých vrstev viditelných na ostění po vyjmutí fragmentů jádrového vrtu

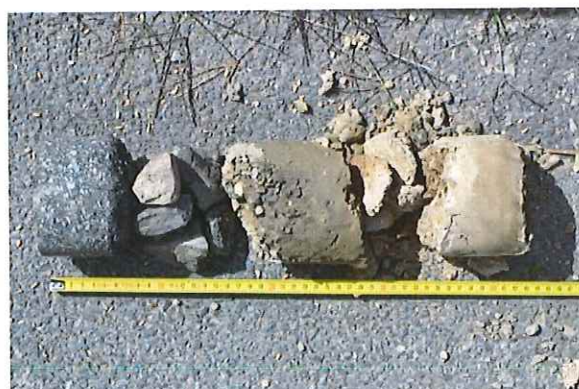
Foto 4.3.4
Skladba vozovky pohled na vyjmuté jednotlivé části z provedené sondy s označením SV3

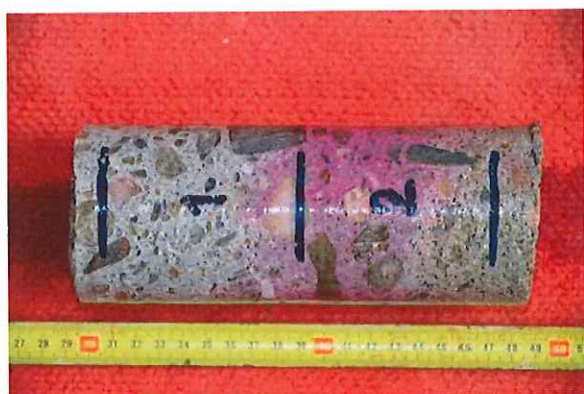
Foto 5.1.1

Struktura betonu je dobrá. Hrubé kamenivo frakce do 22 mm je po délce odebraného vzorku rovnoměrně rozmístěno. Na povrchu odebraného tělesa nejsou patrné známky trhlin, kaveren, dutin či výrazněji projevujících se povrchových pórů. Celková délka provedeného jádrového návrtní Ø 75 mm je 185 mm. Hloubka karbonatace betonu je 35 – 45 mm.

Laboratorní foto vzorku betonu z mostovkové desky s vyznačenou polohou zkušebních těles a s provedenou fenolftaleinovou zkouškou hloubky karbonatace povrchových vrstev betonu

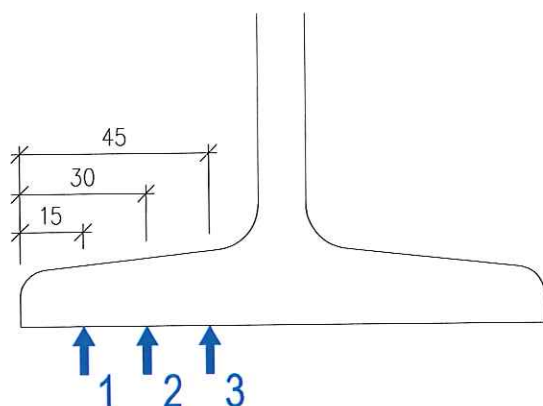
Schéma 6.1

Vyznačení zkušebních poloh jednotlivých ultrazvukových měření tloušťky spodní příruby ocelových nosníků I 300

Ultrazvukovým měřením tloušťky spodní příruby nosného vnitřního I profilu byly prokázány korozní úbytky až cca 19%.

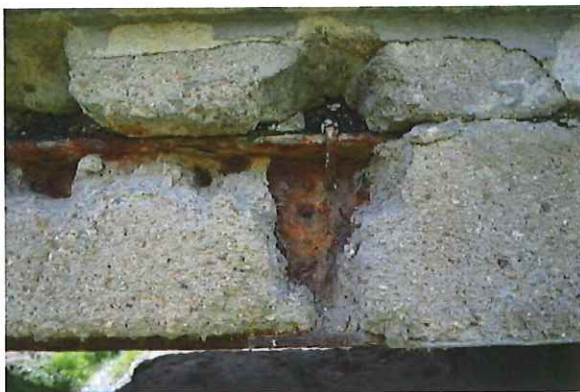
Foto 6.1
Pohled na boční líc nosné konstrukce s odhaleným krajním I profilem s výraznou povrchovou korozí a odpadenými vrstvami betonu tvořící obetonování nosníku

- na základě provedené diagnostiky provést přepočet zatížitelnosti mostu s uvažováním oslabení nosných průřezů prokázanými korozními úbytky
- na základě provedeného přepočtu v rámci dočasného řešení (období max. 3 roky) provést dočasné podepření nosné konstrukce mostu
- připravit projektovou dokumentaci odstranění mostní konstrukce (spodní stavba, nosná konstrukce včetně úpravy nivelety vozovky) a provést mostní konstrukci novou

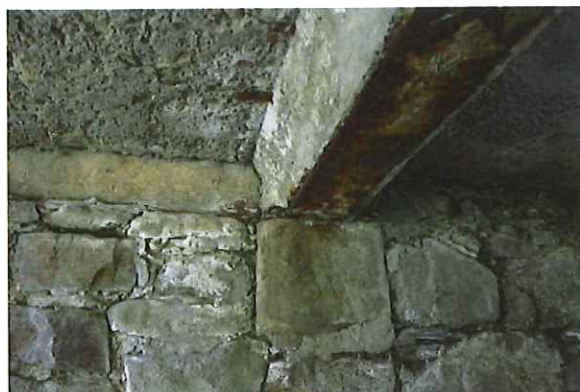
Foto 6.2
Detail uložení ocelového vnitřního I nosníku na kvádr větších rozměrů s viditelným obetonováním prvku vyjma spodního líce

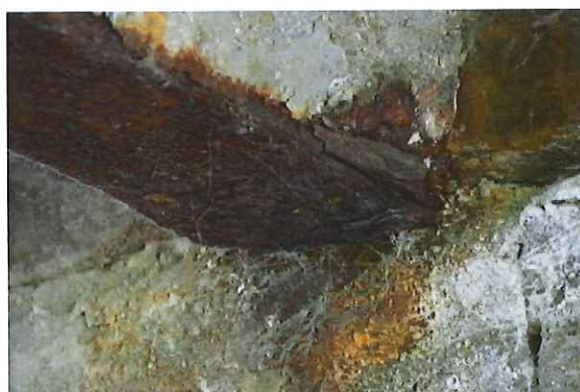
Foto 6.3
Detail uložení vnitřního I nosníku na podpoře před odstraněním povrchových zkorodovaných vrstev

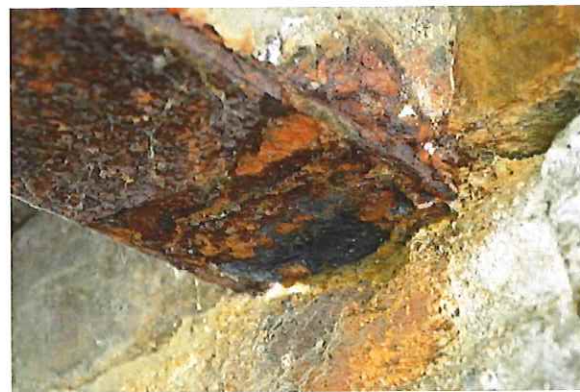
Foto 6.4
Detail uložení vnitřního I nosníku na podpoře po odstranění povrchových zkorodovaných vrstev

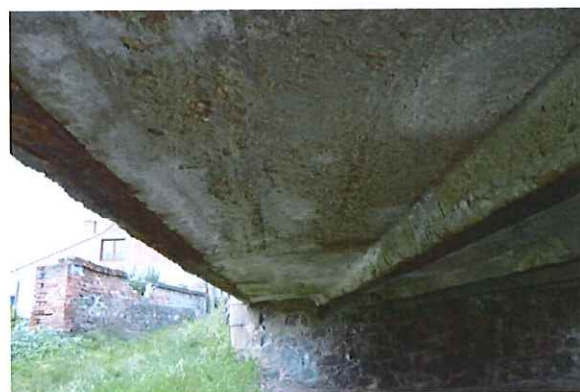
Foto 6.5
Pohled na spodní líc nosné konstrukce mostu s viditelným krajním a prvním vnitřním obetonováním

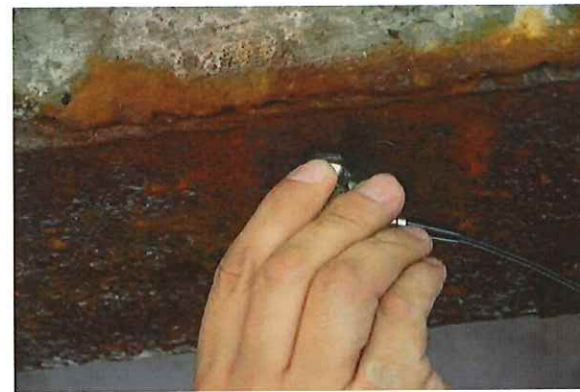
Foto 6.6
Měření tloušťky na obroušeném povrchu povrchově zkorodovaného I nosníku

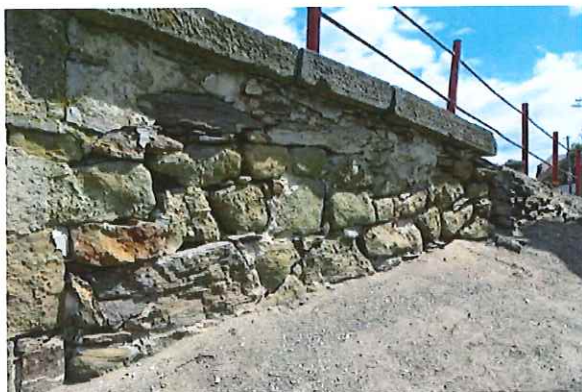
Foto 7.1

Špatně vyspárované zdivo levého křídla opěry 1 ve směru staničení mostu

- křídla jsou rovnoběžná kamenná
- křídla jsou poškozeny trhlinami v úrovni křídlo/opěra
- vyspárování křídel je ve špatném stavu, pravděpodobně v čase docházelo a stále dochází k vymílání malty ze zdiva
- tloušťka křídel nebyla zjišťována

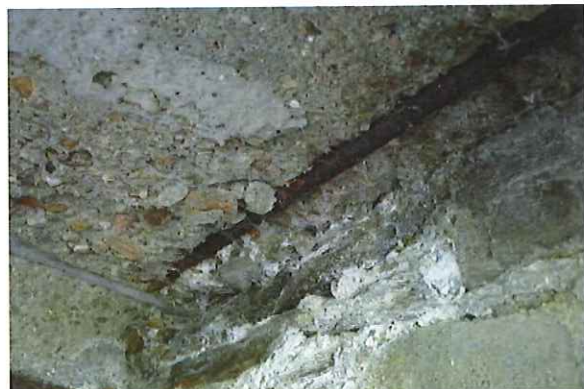
Foto 7.2

Detail koroze vyztužení železobetonové mostovkové desky (výztuž s prakticky nulovou krycí vrstvou betonu)

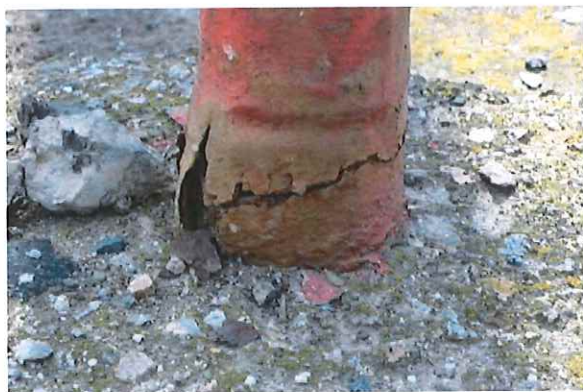
Foto 7.3

Detail koroze sloupku záchytného zařízení

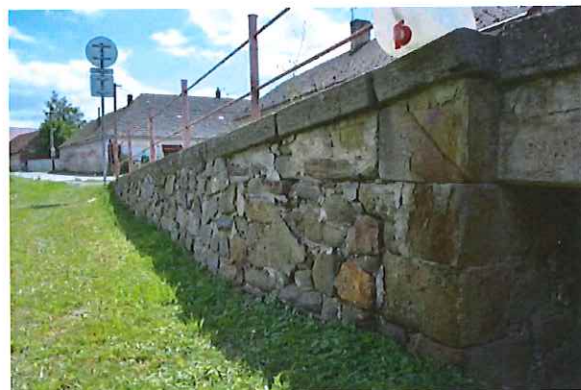
Foto 7.4

Pohled na rozvolněné kamenné zdivo pravého křídla opěry 1 se špatným vyspárováním zdiva a s viditelnými trhlinami

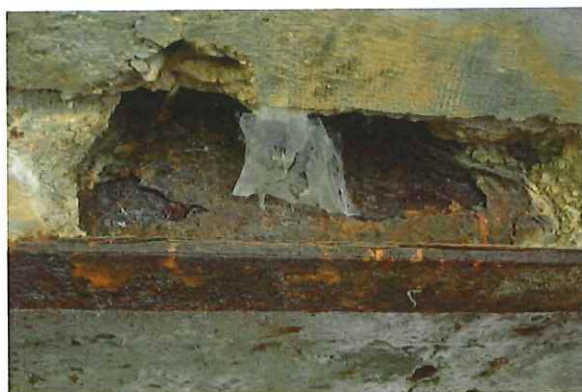
Foto 7.5

Detailní pohled na povrchovou korozi vnitřního I nosníku v místě odpadených vrstev obetonování profilu (je patrna koroze prvku po celé jeho výšce)

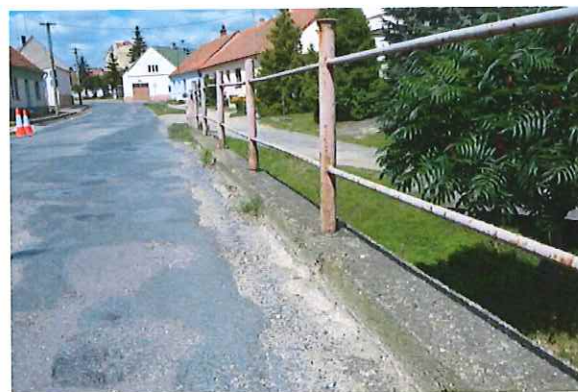
Foto 7.6

Pohled na zastaralé, v dnešní době již nevyhovující dvojradlové zábradlí

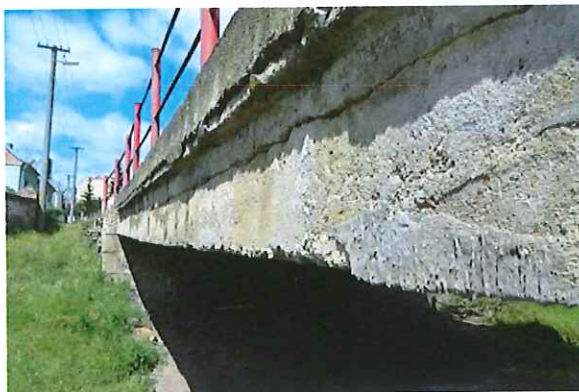
Foto 7.7
Detailní pohled spáru mezi nosnosu konstrukcí a betonovou římsou mostu

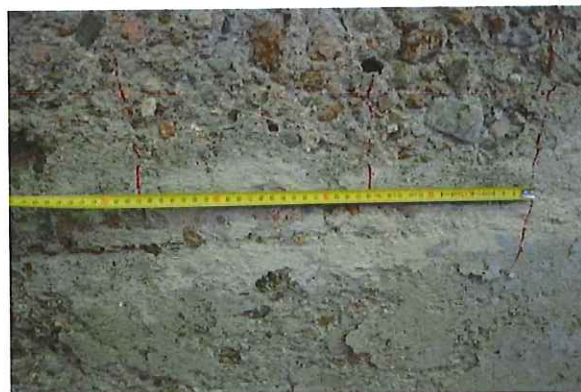
Foto 7.8
Profometrická kontrola polohy výztuže v mostkovkové desce (výztuž hladká Ø 12 mm cca po 200 mm)
