ODBORNÝ POSUDEK

**fasády a betonové atiky na střeše budovy Krajského Úřadu
Jihomoravského kraje, Žerotínovo náměstí 1, Brno**

číslo: 15/05/2251

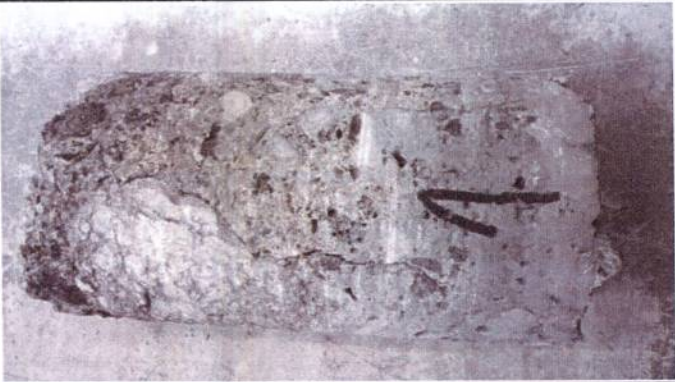
<ul style="list-style-type: none">- porézní beton- kamenivo nadměrné frakce- přítomnost škváry v betonu- svislá trhlina
V2

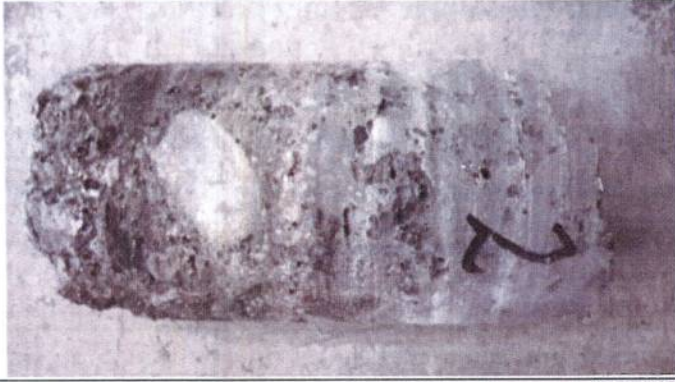
<ul style="list-style-type: none">- porézní beton- kamenivo nadměrné frakce- přítomnost škváry v betonu
V3

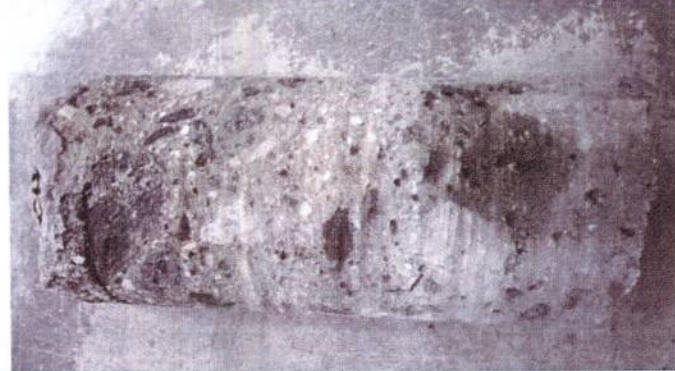
<ul style="list-style-type: none">- porézní beton- kamenivo nadměrné frakce- přítomnost škváry v betonu

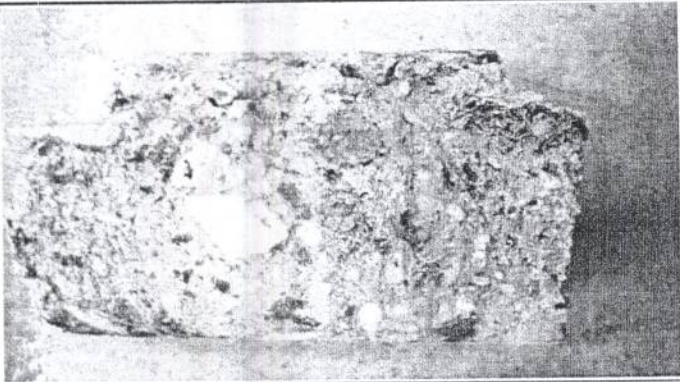
V4

<ul style="list-style-type: none"> - porézní beton - kamenivo nadměrné frakce - přítomnost škváry v betonu
V5

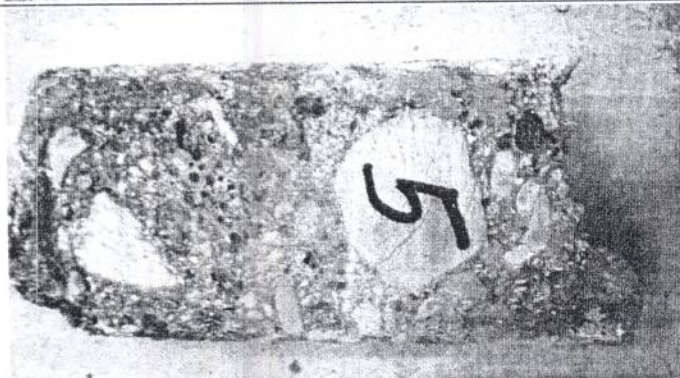
<ul style="list-style-type: none"> - porézní beton - kamenivo nadměrné frakce - přítomnost škváry v betonu

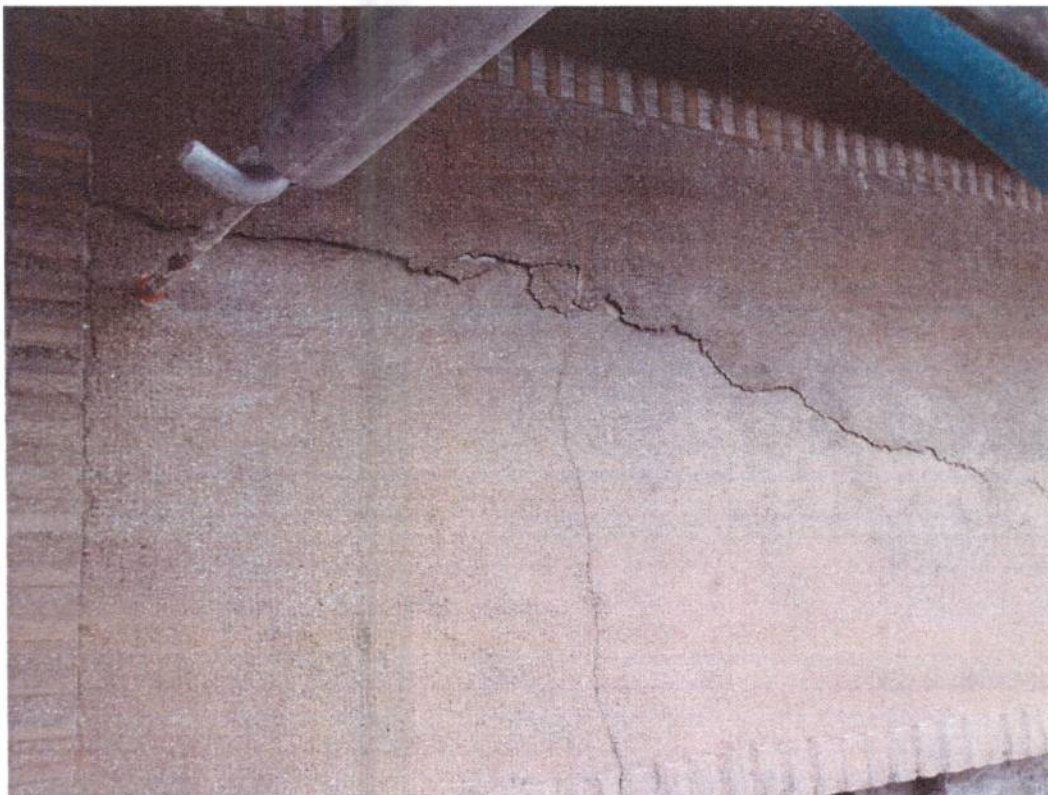
Vizuální prohlídkou a akustickým trasováním byl stanoven rozsah nesoudržných ploch fasádní omítky v jednotlivých patrech lešení. Největší rozsah porušení soudržnosti fasádní omítky byl zaznamenán mezi 4 - 9 patrem lešení a v oblasti podstřešní římsy. Vzhledem k tloušťce finální omítky a její hmotnosti, rozsahu trhlin, kterými může vnikat pod omítku vlhkost a v zimě způsobit mrazové porušení, hrozí v těchto místech odpadnutí větších kusů omítky a pádu na chodník. Bylo by vhodné provést detailnější posouzení rozsahu nesoudržných míst po celé ploše fasády a stanovit přídržnost omítky k podkladu.

Foto č. 1: Detail porušení fasády v oblasti podstřešní římsy

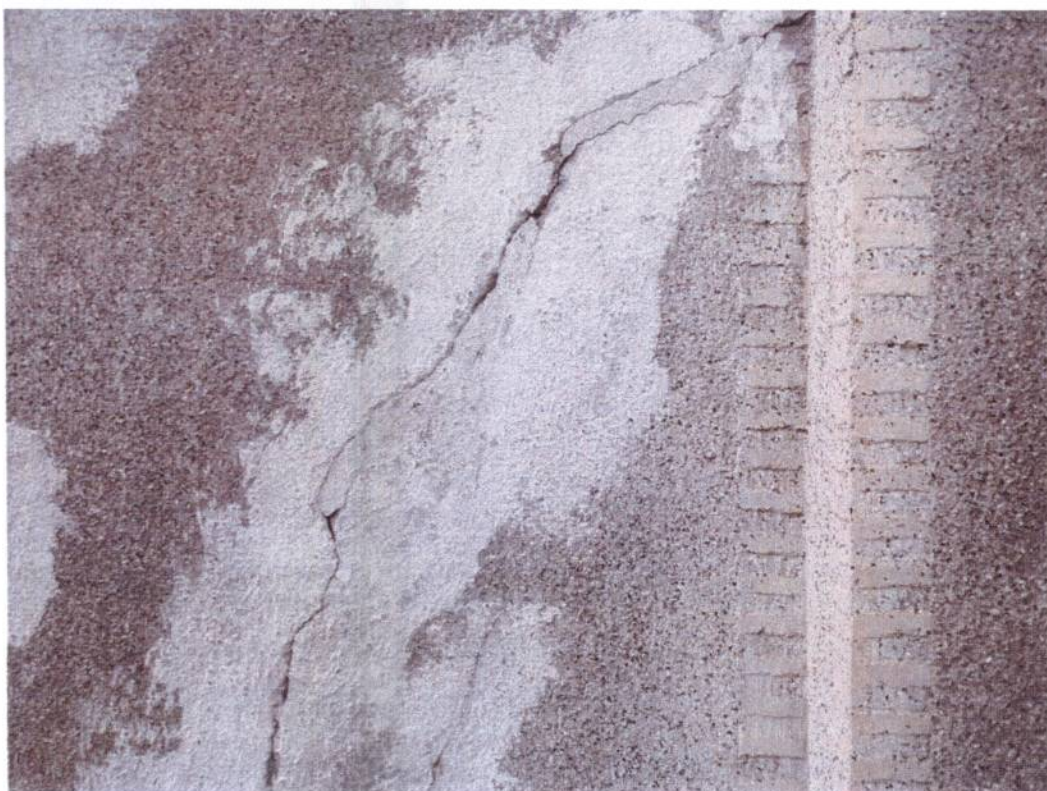
Foto č. 2: Detail porušení fasády v 7. patře lešení

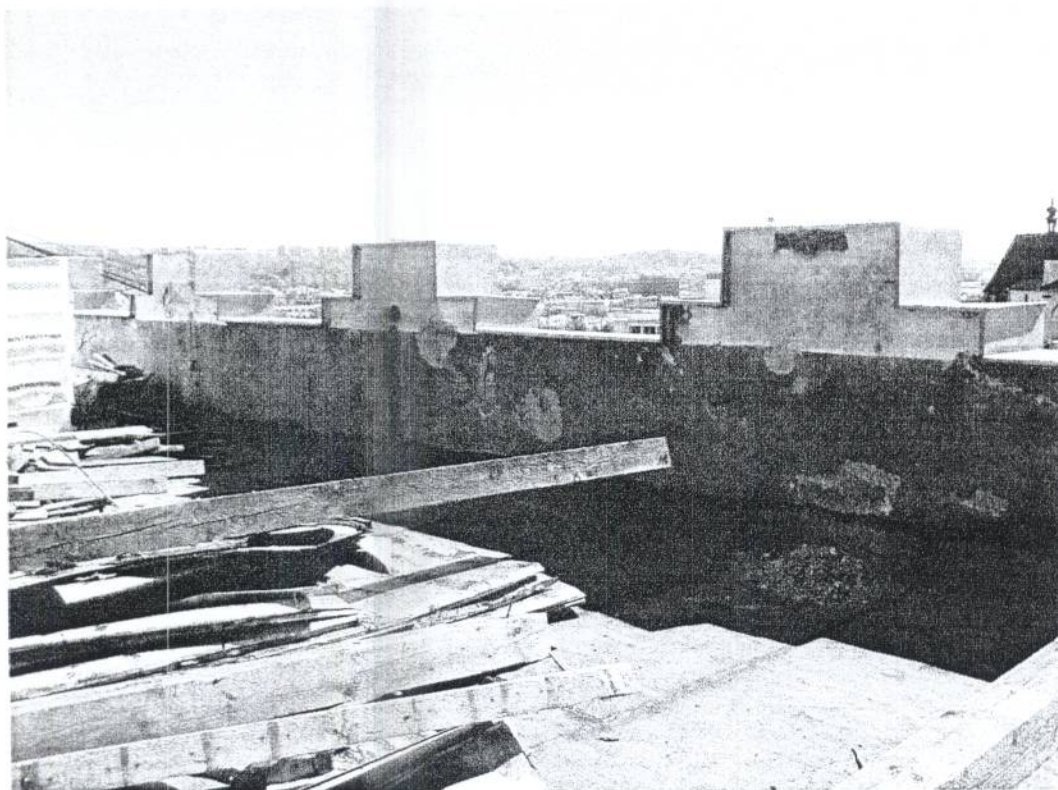
Na základě zjištěných vlastností betonové atiky lze konstatovat, že její statická stabilita je na její hraniční úrovni, pevnosti betonu nedosahují ani minimální pevnostní třídy pro nekonstrukční betony, struktura betonu je značně porézní s

množstvím trhlin. Z výše uvedených důvodů lze stav atiky považovat za havarijní a doporučujeme její neprodlené odstranění a nahrazení novou konstrukcí.

Foto č. 3: Pohled na vyšetřovanou konstrukci betonové římsy

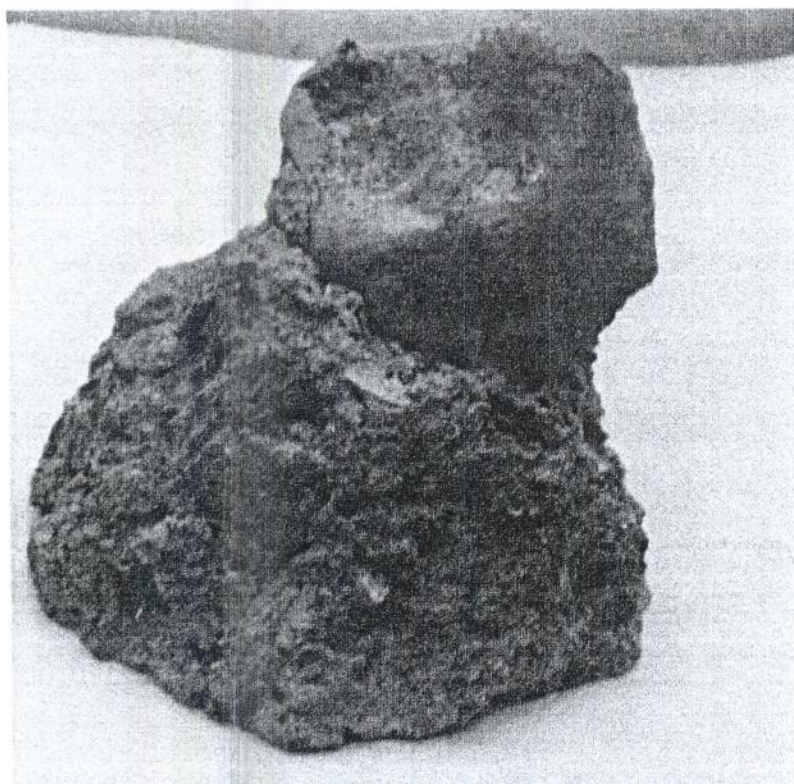
Vizuálním ohledáním odebraných jádrových vývrtů bylo zjištěno, že atika je tvořena betonem s různou frakcí kameniva 0 až 63 mm (viz Foto č. 4), které je pro danou konstrukci nestandardně široké rozpětí frakce a i velikosti maximálního zrna kameniva. Ve formě plniva byla ve struktuře betonu, mimo hutné těžené kamenivo, zjištěna i přítomnost škváry v rozdílném množství (viz Foto č. 5 a č. 6). Zjištěná pevnost v tlaku betonu dosahuje průměrné hodnoty 6,5 MPa což je mimořádně nízká hodnota. Z hlediska požadavků podle ČSN EN 206 -1, Z4 nelze tato pevnost zařadit ani do nejnižší pevnostní třídy C-/5. V žádném případě nelze uvažovat o konstrukčním betonu. Tomuto zjištění odpovídá i orientační stanovení množství cementu v betonu, jehož množství bylo stanoveno na 165 kg/m³, nevhodný typ, granulometrie a křivka zrnitosti kameniva. Zjištěné skutečnosti doplňují i naměřená velmi nízká pevnost v prostém tahu betonu - 0,52 MPa a naopak na beton velmi vysoká nasákavost, která dosáhla v průměru 12,9 %. Hutné běžné betony dosahují max. nasákavost do 3,5%. Jako velmi nevhodné se jeví použití škváry jako plniva. Díky své vysoké nasákavosti není beton odolný proti působení vnitřní vlhkosti a cyklickému zmrazování. Při mikroskopickém zkoumání pod optickým mikroskopem jsou viditelné trhliny kolem zrn kameniva a ve struktuře cementového kamene, které jsou jasnými známkami porušení vlivem mrazu za přítomnosti vlhkosti.

Foto č. 4: Detail nestandardně velké frakce kameniva ve struktuře betonu

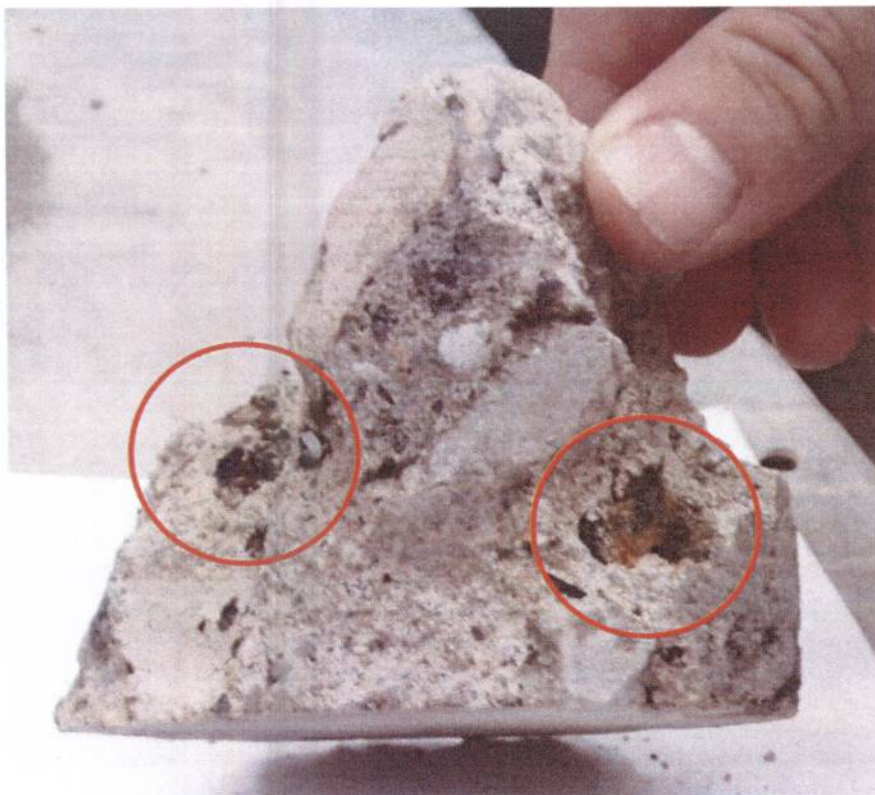
Foto č. 5: Pohled na fragment betonu z jádrového vývrtu se zřejmou přítomností škváry (v červeném kroužku)

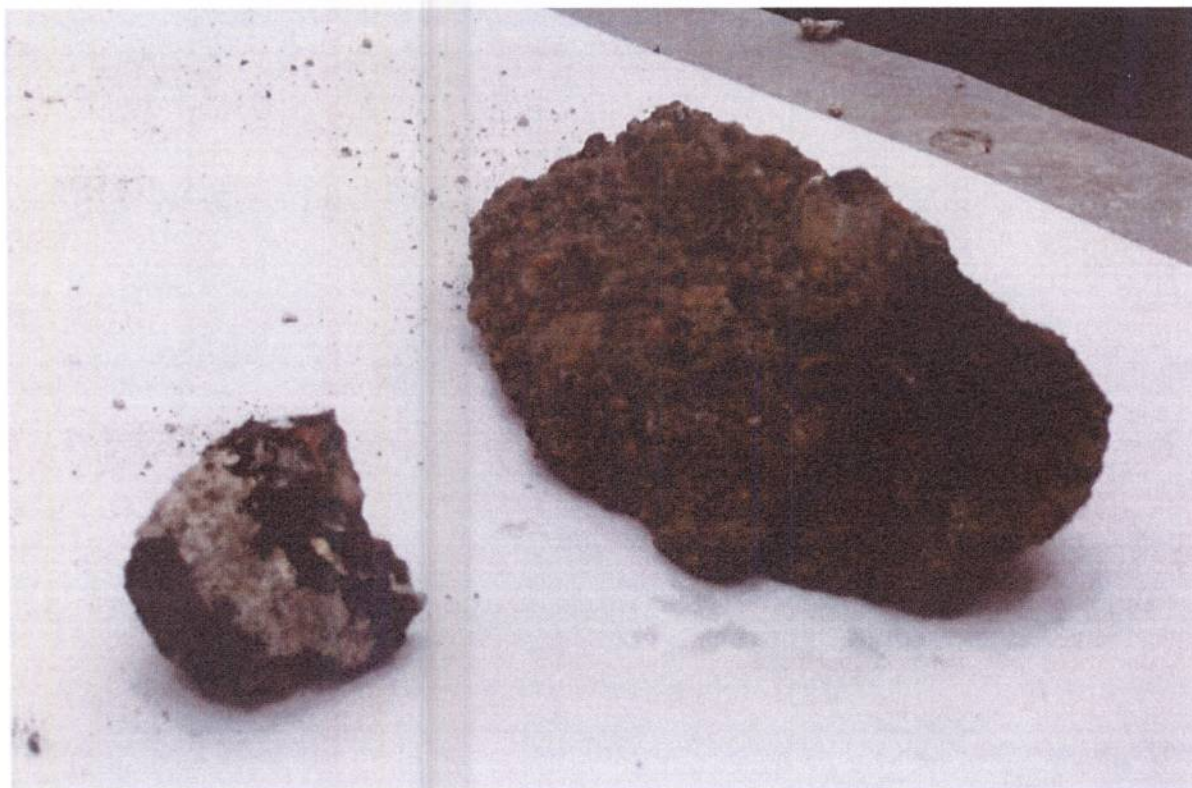
Foto č. 6: Detail zrn škváry z jádrového vývrtu
