Výzkumná zpráva č. HS125 57 316 / 12512 / 15

Výzkum za účelem posouzení příčin konce životnosti a funkčnosti
venkovní fasády objektu KÚ JMK, Žerotínovo nám.1, Brno

Jihomoravský kraj,
Žerotínovo náměstí 3,
601 82 Brno

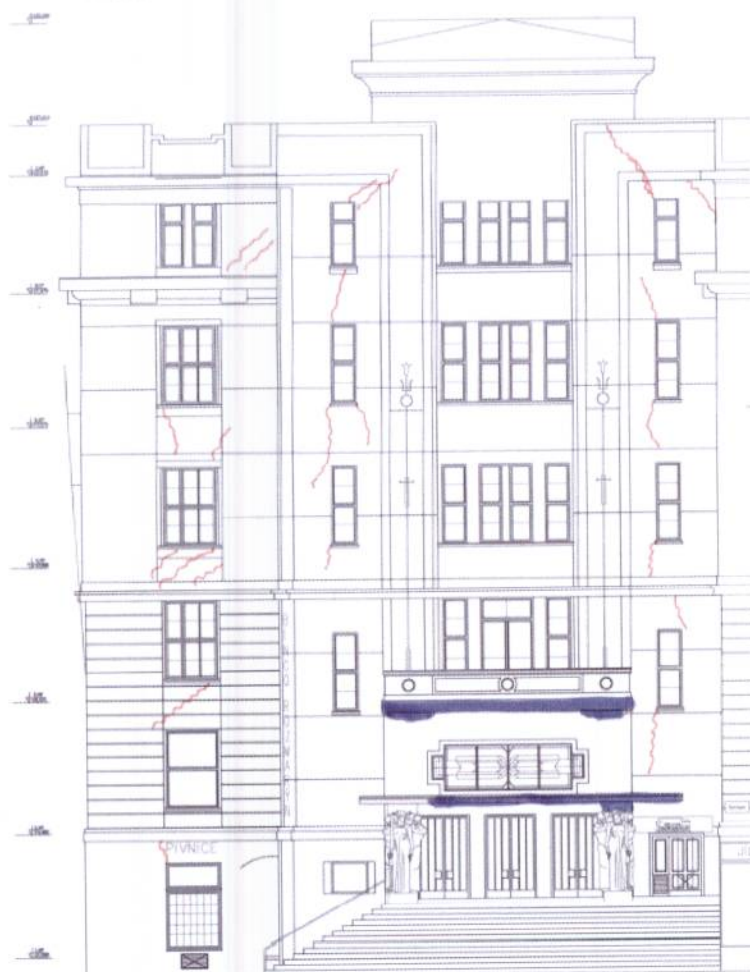
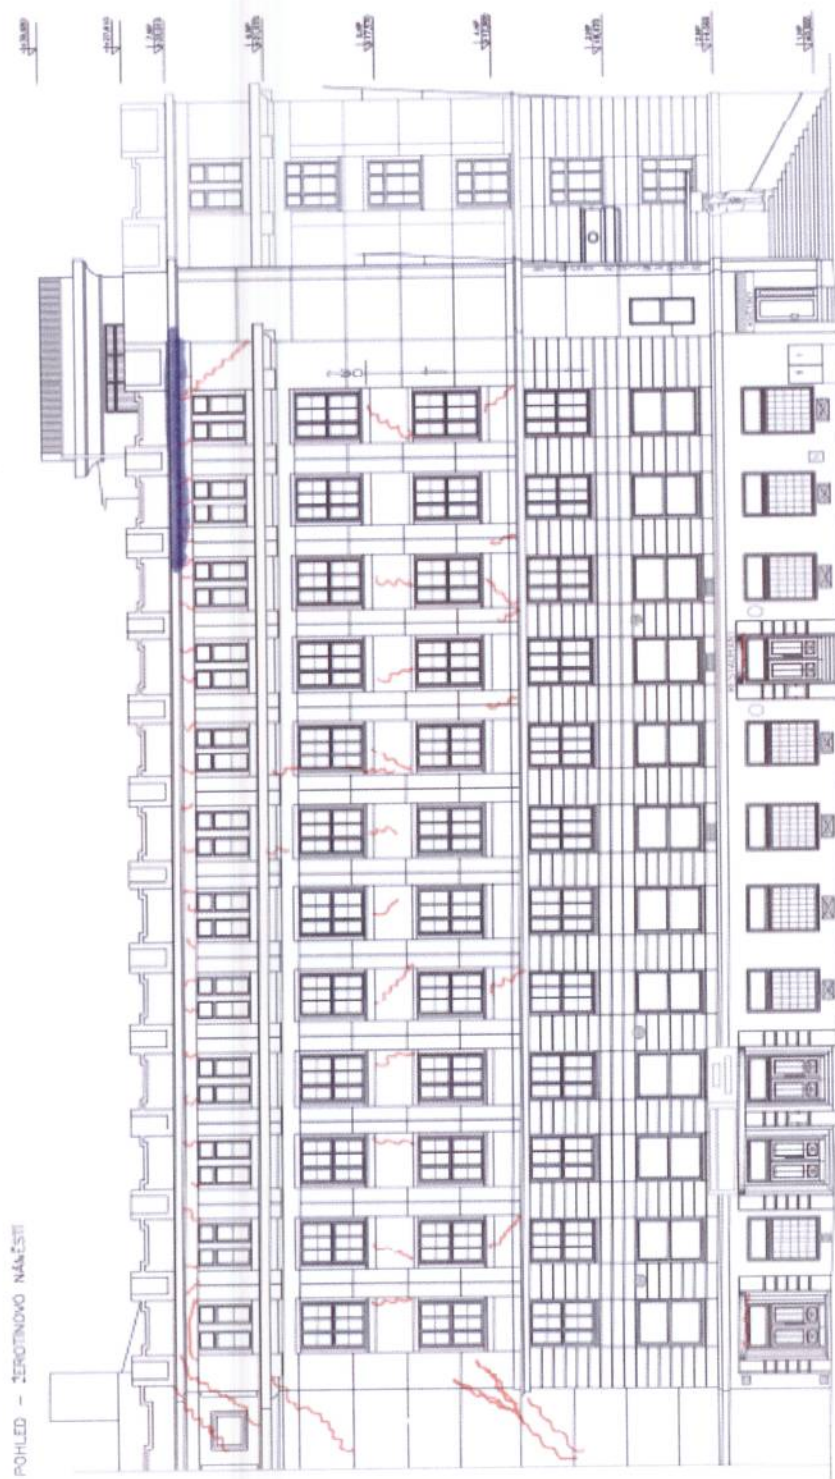
POHLED — KOUNICOVA

V rámci vnějších fasád na Kounicove a Žerotínově náměstí bylo nalezeno množství trhlin svědčící o pohybu objektu v základových spárách. Trhliny byly nalezeny zejména kolem oslabení stěn, kde dochází ke kumulaci napětí v konstrukcích. Tedy v parapetech, nadpraží oken, ale i kolem otvorů a v okolních hmotách zdiva.

Níže jsou uvedeny pohledy se schématickým zaznačením výraznějších trhlin z hlediska statického (červeně) a výrazných zatečení (modře) na fasádách objektu.

Jedná se o trhliny korespondující s pasportizací a nálezem uvedeným ve zprávě č. HS125 57 199 / 12512 / 15 (foto 1-22).
