Výzkumná zpráva č. HS125 57 199 / 12512 / 15

Výzkum za účelem posouzení stavu a životnosti uliční fasády
administrativní budovy KrÚ JMK, Žerotínovo nám.1/2, Brno

Jihomoravský kraj,
Žerotínovo náměstí 3,
601 82 Brno

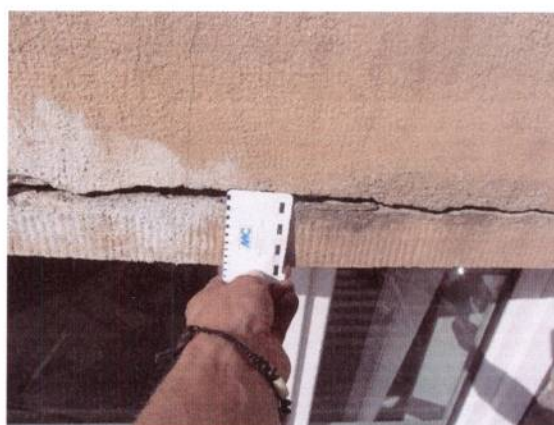
Foto č. 18: Pasport foto č. 85

- Římsy a nadpraží nad okny lze považovat za nejvíce namáhané a narušené prvky. Např. trhlina a uvolněné nadpraží foto č. 85 (4.NP ul Kounicova) je místo, které lze označit jednoznačně jako reálné riziko pádu části omítky do míst pod fasádou (pěší chodníky). Zejména v těchto místech je nutné provést neprodleně opatření proti pádu části fasády na přilehlé chodníky.

- Římsy a nadpraží nad okny lze považovat za nejvíce namáhané a narušení prvky. Např. Trhlina a uvolněné nadpraží foto č. 85 (4.NP ul. Kounicova) je místo, které lze označit jednoznačně jako reálné riziko pádu značných částí omítky do míst pod fasádou (pěší chodníky). Zejména v těchto místech je nutné provést neprodleně opatření proti pádu části fasády na přilehlé chodníky.
