Most 422-022

Most v obci Šardice

HLAVNÍ PROHLÍDKA

Datum provedení prohlídky: 24.10.2012

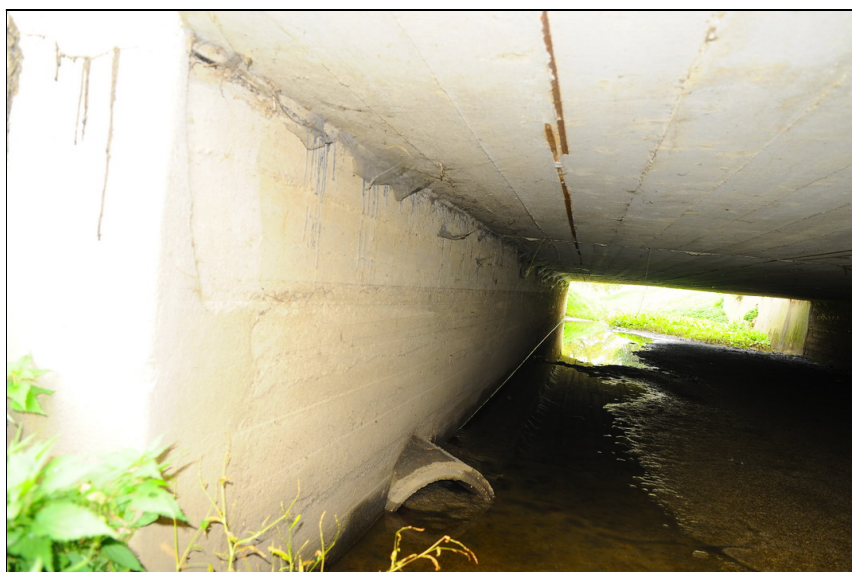
pravobřežní opěra

[1.1]	1	Spodní stavba	základy jsou nepřístupné, dosud bez postřehnutelných geometrických změn, bez obnažení základů nelze stav spolehlivě posoudit, předpokládaný stav dobrý
[1.2]	1.2	Mostní podpěry a křídla	opěry provedeny z nekvalitního betonu, porušený beton do hl. 2až4 cm, opěry od úl. prahů provlhlé, výkvěty v líci opěr,

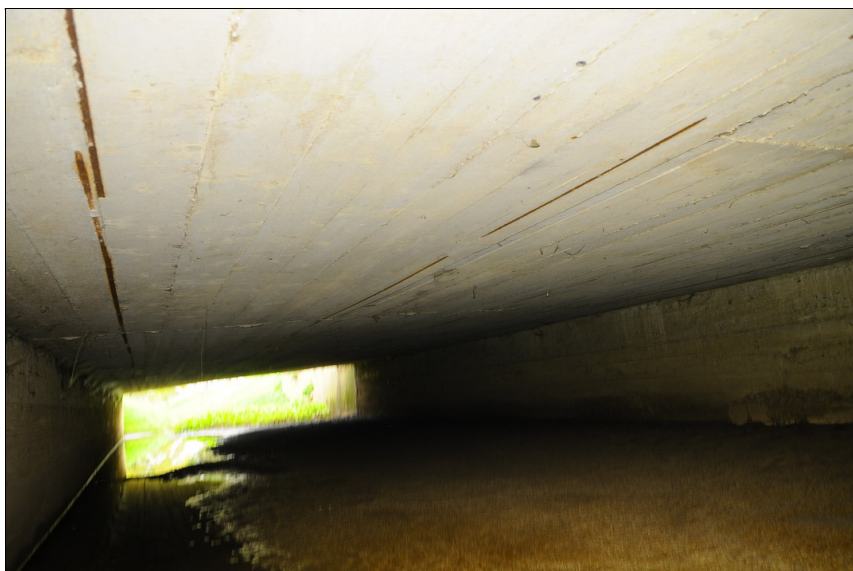
podhled NK

[2.1]	2	Nosná konstrukce	zatékání na boky NK zpod říms, korodující podkladní výztuž, která nemá potřebné krytí, bez deformací, bez trhlin závěry netěsní
-------	---	------------------	--

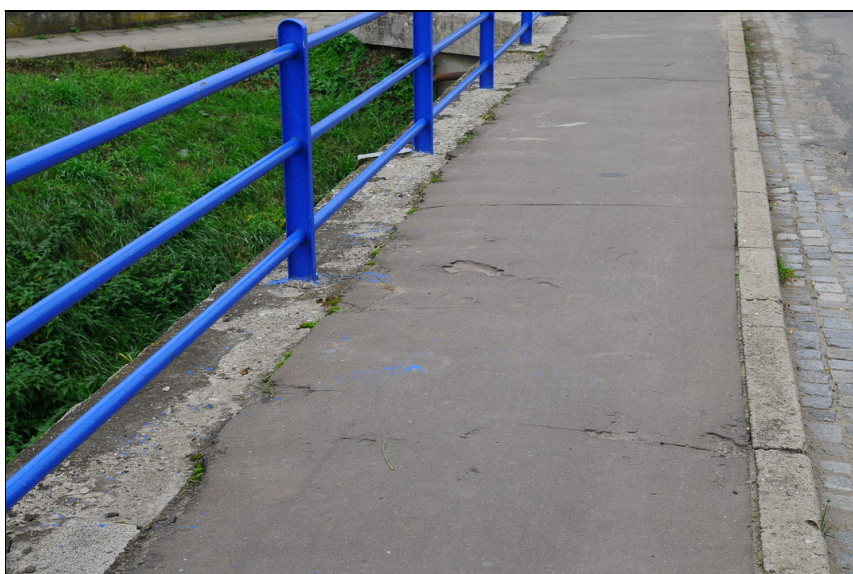
římsa s chodníkem

[3.1]	3	Mostní svršek	vozovka s příčnými trhlinami a nerovnostmi, opadává beton říms do hl.4cm, koroze výztuže, popraskaný LA chodníků
[3.2]	3.5	Izolační systém mostovky	omezeně funkční
[3.3]	3.6	Odvodnění mostu	-

[1] 5 Další část mostu provést sanaci říms a chodníků
