Most 422-025

Most před obcí Hovorany

HLAVNÍ PROHLÍDKA

Datum provedení prohlídky: 14.9.2015

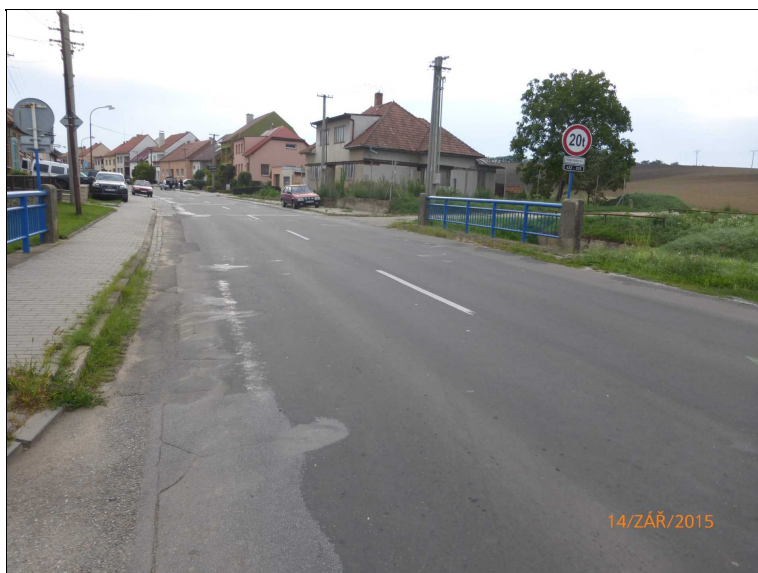
| [3.1] | 3 | Mostní svršek | Vozovka na mostě poškozena trhlínami a lokálně deformovaná. V krajnicích nečistoty a uchycená vegetace. Povrch říms degradovaný, poškozený sítí trhlín s výluhy. Vpravo na vnějším povrchu říms obnažena betonářská výztuž. Chodníky na mostě s rozvolněnou dlažbou, ve spárách dlažby a obrubníků uchycena vegetace. Zálivky neprovedeny. |

Stav vozovky na mostě, nečistoty a vegetace podél obrubníků.

[1]	3	Mostní svršek	Uzavřít trhliny ve vozovce.
-----	---	---------------	-----------------------------

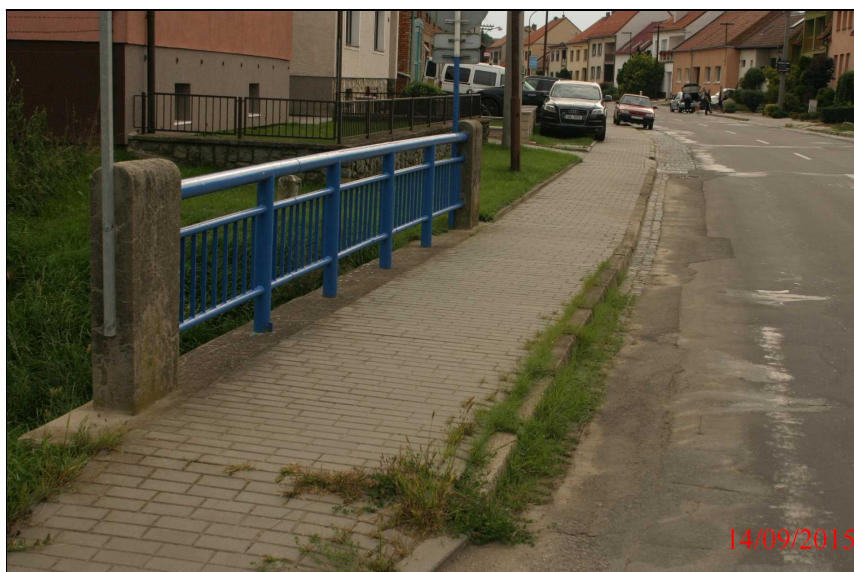
Levá římsa a zábradlí na mostě - vegetace podél obrubníku a stav vozovky na mostě.

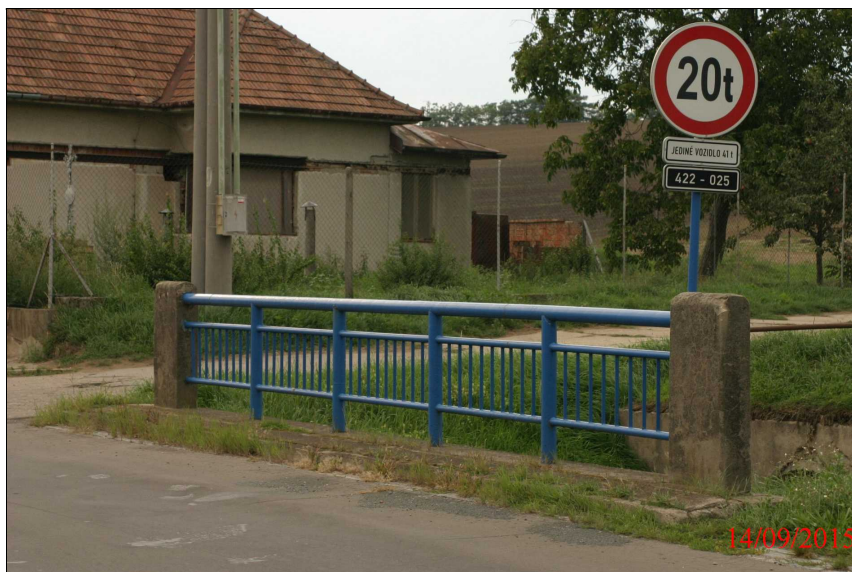
Pohled na pravou římsu mostu a zábradlí na mostě - vegetace podél obrubníku.

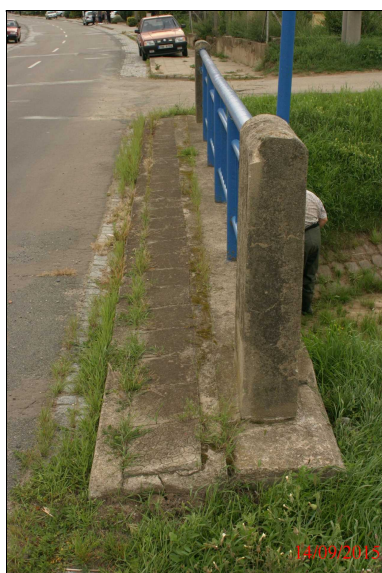
Detailní pohled na pravou římsu na mostě - rozpadající se dlažba a vegetace ve spárách dlažby a podél obrubníku.

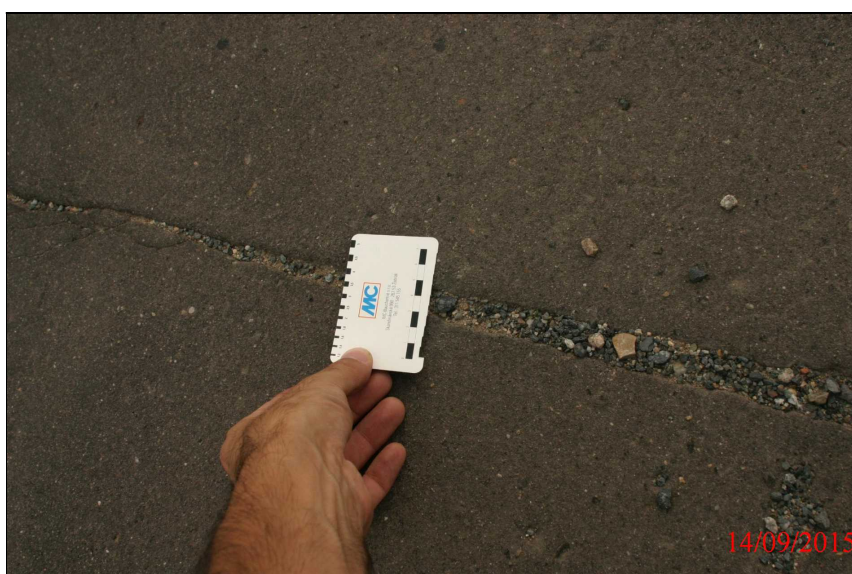
Trhlina ve vozovce

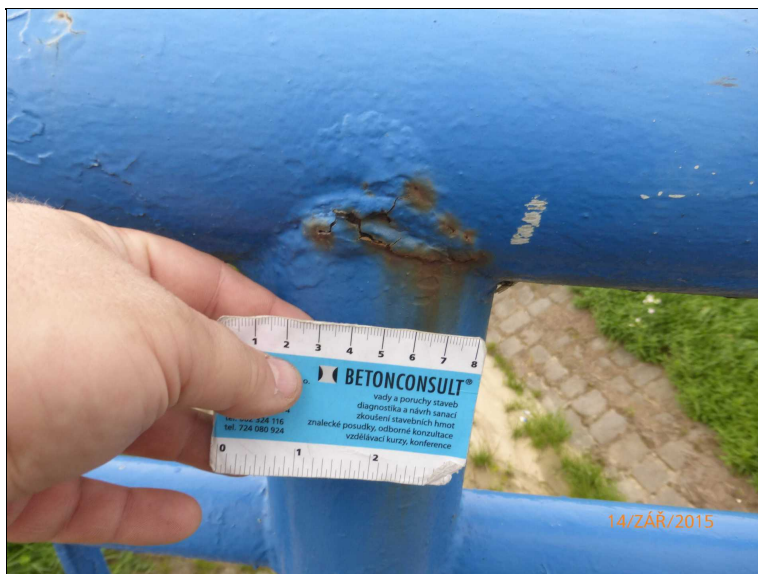
| [4.1] | 4 | Vybavení mostu | Ocelové zábradlí na mostě lokálně s poškozenou PKO, v místech napojení ocelových profilů a v patách zjištěna koroze základního materiálu. Dopravní značení a označení mostu bez poruch. |

Tyopická porucha ocelového zábradlí na mostě.

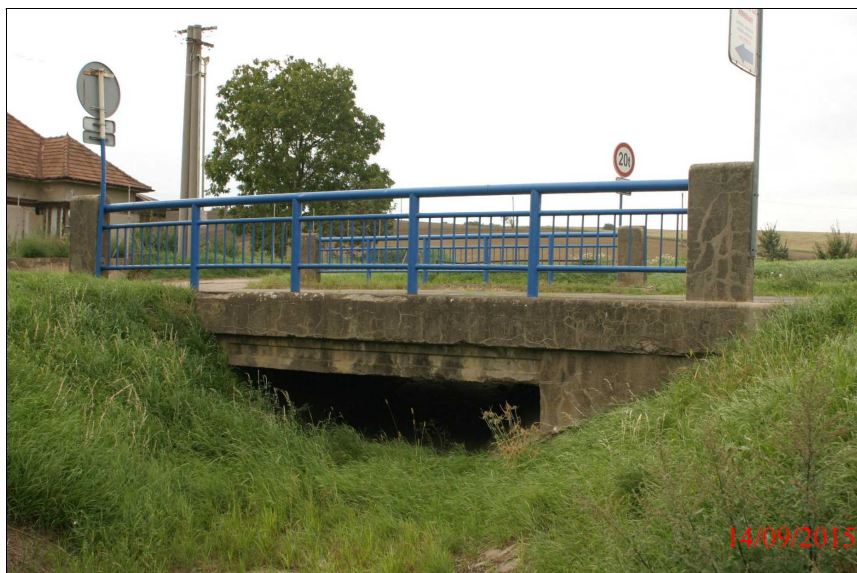
Pohled na most zleva ve směru staničení - poškození boku říms a křídel, zatékání na bok nosné konstrukce

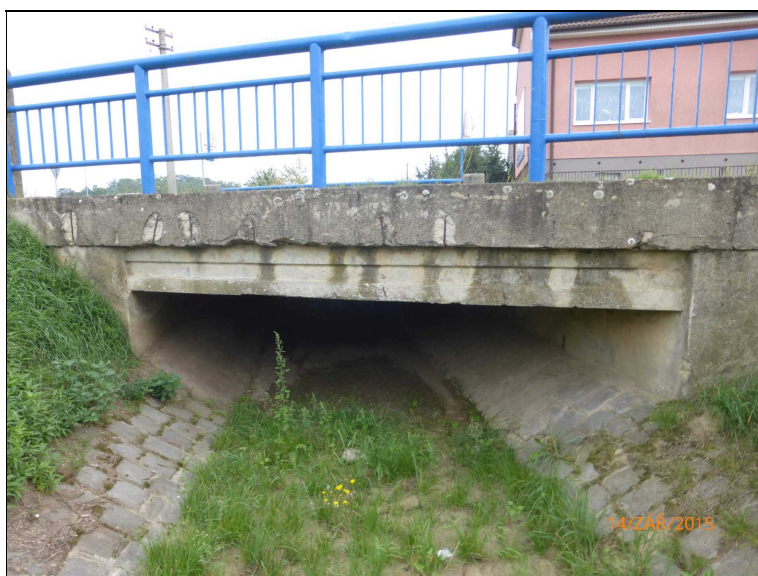
Pohled na most zprava ve směru staničení - zatékání na bok nosné konstrukce, obnažená výztuž říms.

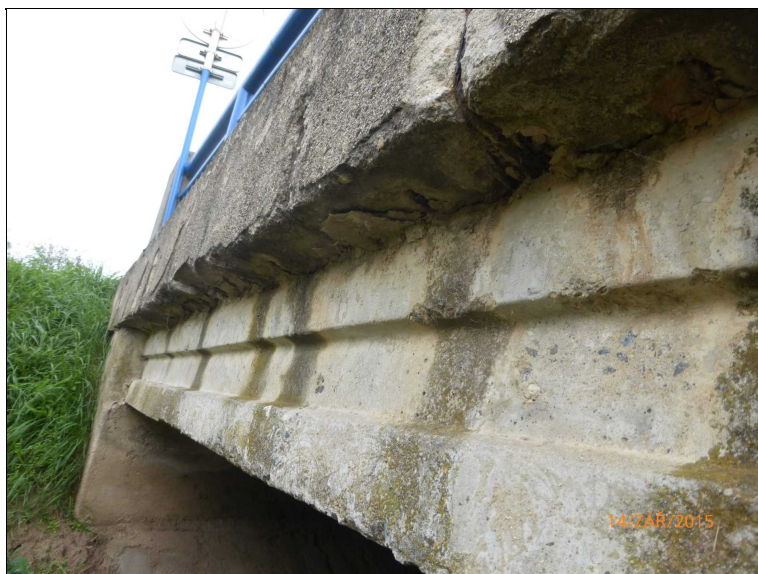
Detail zatékání pod řimsou a na bok nosné konstrukce vpravo na mostě.

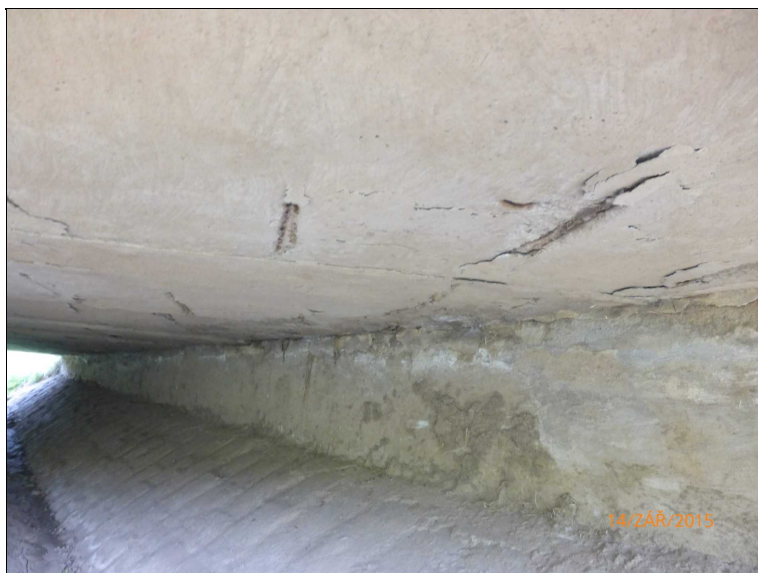
| [1.2] | 1.2 | Mostní podpěry a křídla | Na opěry mostu, rep. úložné prahy zatéká, na povrchu opěry výluhy. Beton opěr v rozsahu zatékání degradovaný, v úložných prazích trhliny a odprýsknutá krycí vrstva výztuže. Křídla mostu porušena sítí trhlín (v omítce) se znmkami zatékání a výluhy. |

Pohled na opěru 2 a podhled nosné konstrukce - zatékání a výluhy na úložném prahu.

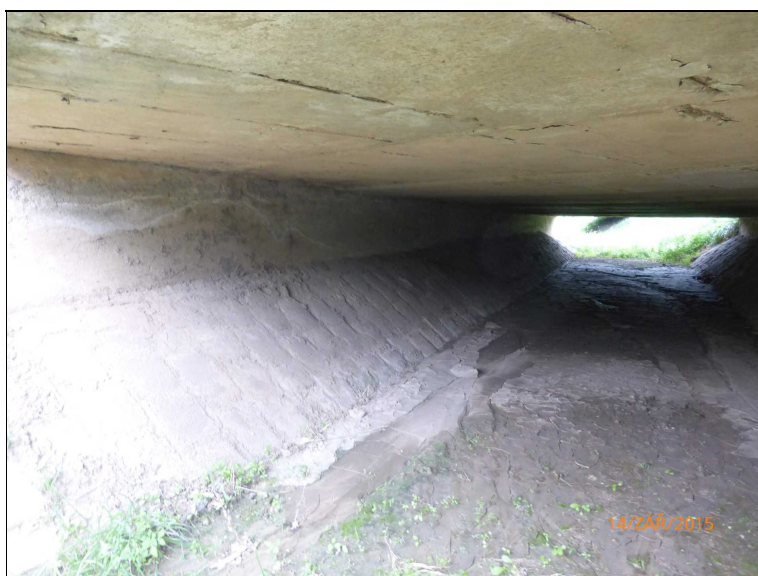
| [4.2] | 4.6 | Území pod mostem a | Koryto pod mostem zaneseno splaveninami z polí nad mostem. |

Pohled na opěru 1, podhled nosné konstrukce a stav koryta pod mostem.

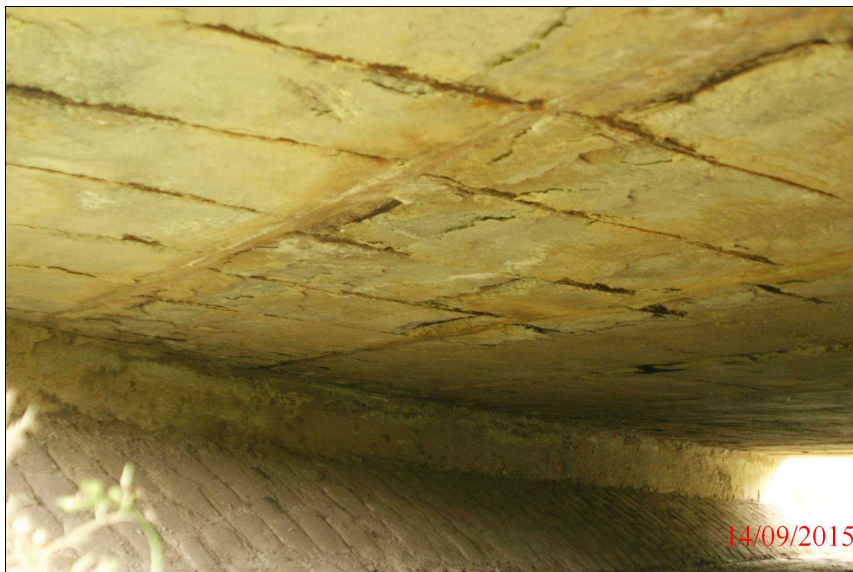
| [2.1] | 2 | Nosná konstrukce | <p>Podhled, konce a boky nosné konstrukce postiženy zatékáním. Beton nosníků na spodní hraně degradovaný do hloubky až 20 mm (vlevo). V ploše nosníků obnažena korodující příčná i podélná betonářská výztuž (zejména krajní nosník vlevo). Spárami krajních nosníků zatéká.</p> <p>Na uložení nosníků zatéká, mostní závěry poškozeny.</p> |

Podhled nosné konstrukce a pohled na opěru 2 - stav spodního líce nosníků, odhalená korodující výztuž a zatékání mezi nosníky.

[2]	2	Nosná konstrukce	Připravit a realizovat celkovou opravu mostu, s ohledem na stav konstrukce doporučuji náhradu nosné konstrukce
-----	---	------------------	--

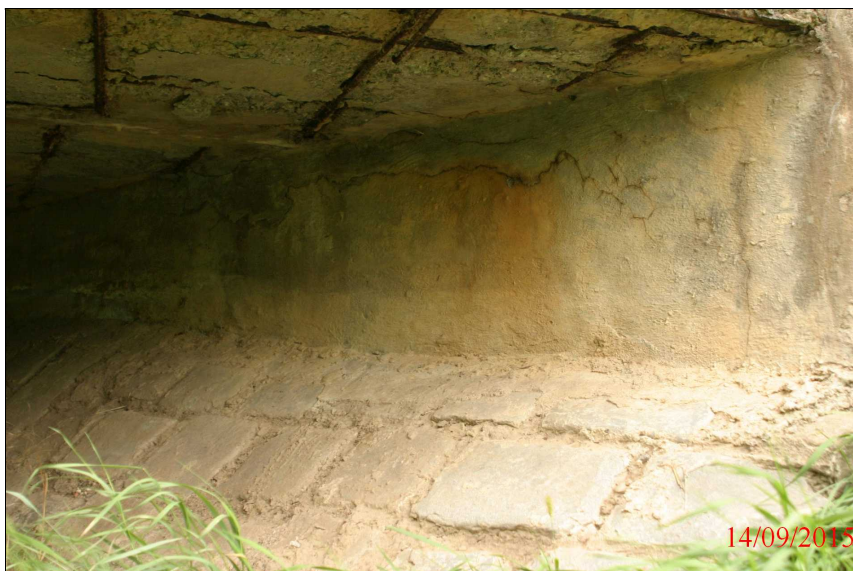
Pohled na levou stranu opěry 1 - trhliny a zatékání, stav krajního nosníku (degradace betonu a koroze bet.výztuže).

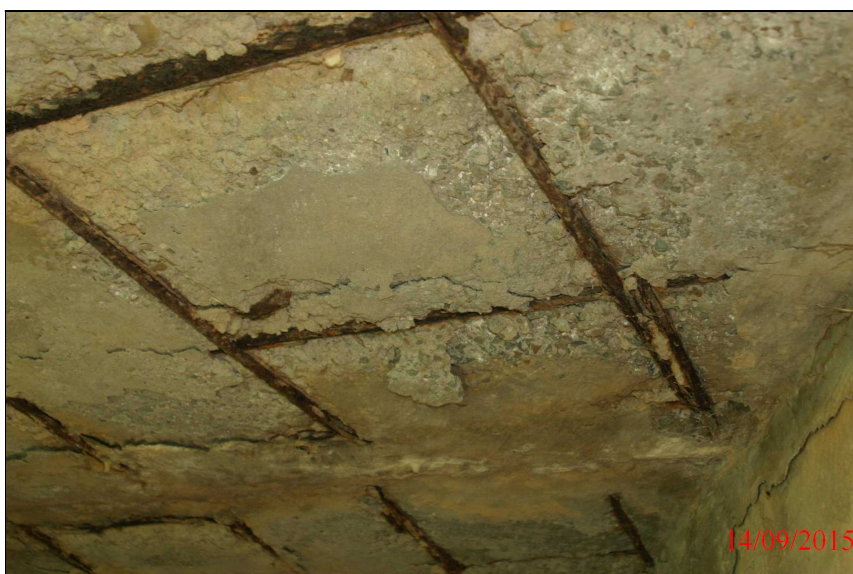
Detail degradace betonu a koroze betonářské výztuže vlevo na mostě u opěry 1
