IMOS BRNO, a.s.
DIVIZE SILNIČNÍ VÝVOJ
OLOMOUCKÁ 174
627 00 BRNO

ČERVEN 2014

Na základě výše uvedené objednávky provedl zhotovitel diagnostický průzkum vozovky na vybraných úsecích silnic v Habrovanech spočívající ve vizuální prohlídce s grafickým záznamem a fotodokumentací poruch, měření průhybů a posouzení únosnosti vozovky, jádrových vývrtech, vrtaných sondách a rozborech asfaltové směsi a podložní zeminy. Posouzení parametrů vozovky je provedeno podle technických podmínek TP87. Byly stanoveny výstupní parametry k hodnocení konstrukce vozovky. Předkládá se návrh opravy vozovky.

Název: Habrovany průtah
Kraj: Jihomoravský
Okres: Vyškov
Silnice: III/37930
ZÚ: km 0,000 = před č.p. 78
KÚ: km 0,406 = začátek nového povrchu
Silnice: III/37926
ZÚ: km 0,000 = křižovatka se sil. III/37930
KÚ: km 0,048

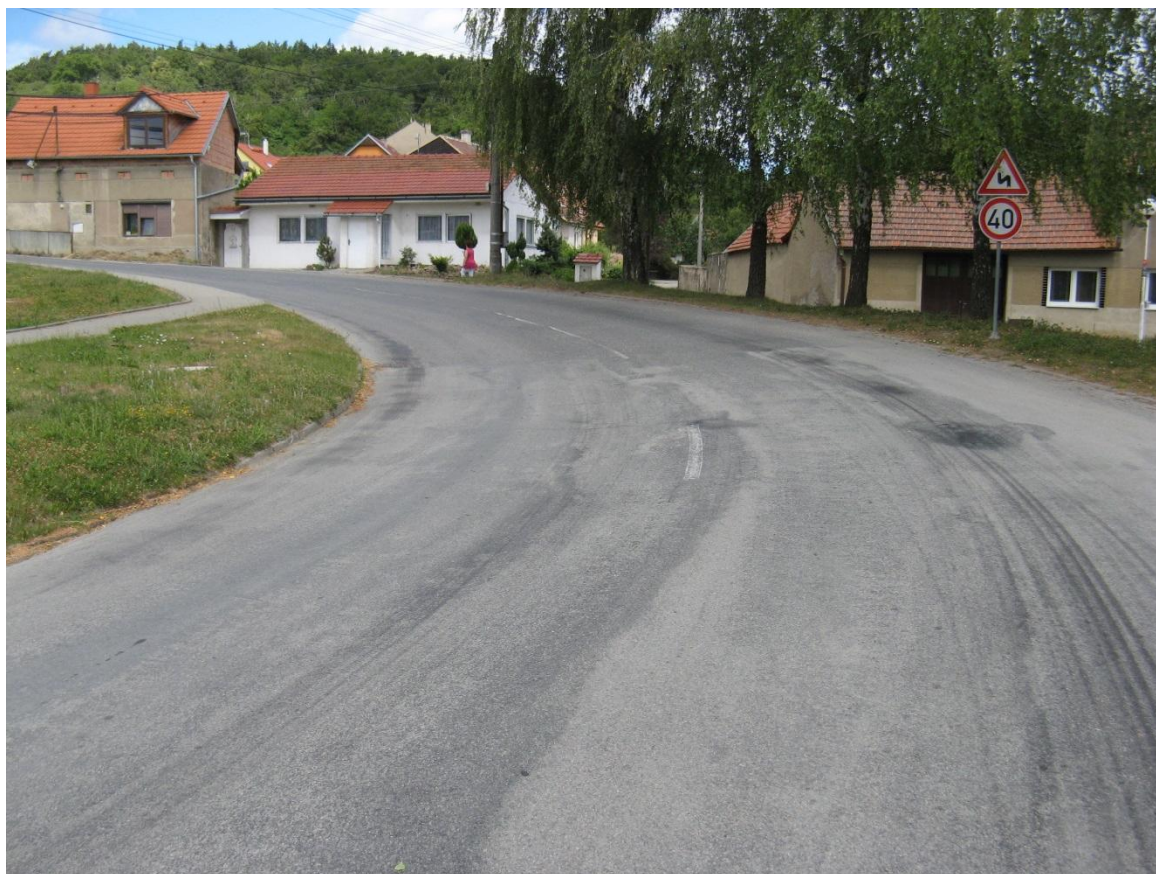
F05, sil. III/37930, km 0,060+, za křiž. se sil. III/37926
Plošné deformace v celé šířce vozovky.

**III/37930 km 0,000 – 0,075 a III/37926 km 0,000 – 0,020 (prostor křižovatky)
Obnova krytu vozovky s lokálními sanacemi (zachování nivelety)**

- Frézování do hloubky 110 mm s odvozem materiálu pro jeho další využití;
- Očištění povrchu;
- Odborná kontrola stavu povrchu po frézování a upřesnění ploch k lokálním opravám a sanacím (plochy s místními poklesy nebo plošnými deformacemi u okrajů vozovky);

Sanace se doporučují v místech s většími deformacemi, místními poklesy či síťovými trhlinami. A provedou se v šířce 1,5 m podél okraje vozovky.

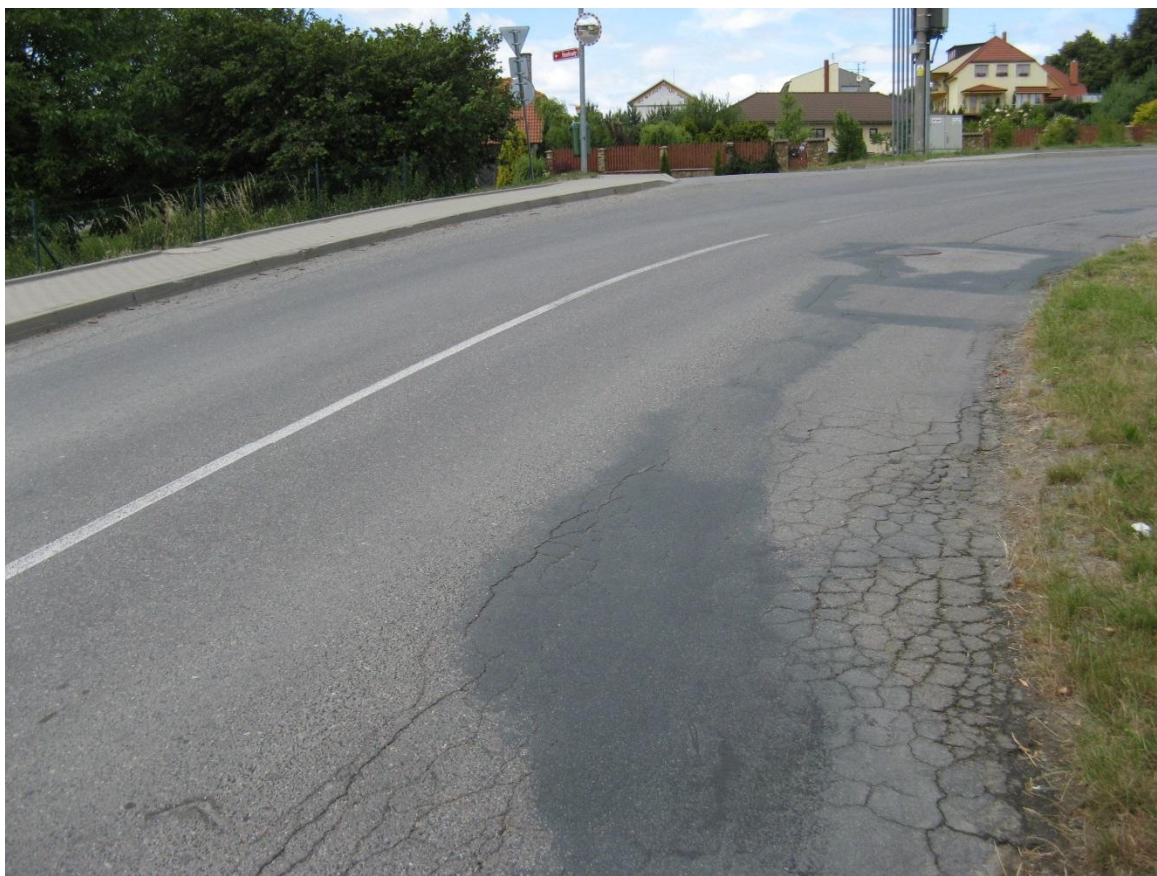
F09, sil. III/37930, km 0,160+

Na silnici III/37930 se vyskytují nepravidelné hrboly v prostoru křižovatky se sil. III/37926 a od staničení km 0,075 se vyskytují vyjeté koleje do 30 mm a síťové trhliny zejména podél pravého okraje vozovky.

Rozsáhlé síťové trhliny s plošnými deformacemi podél okraje vozovky a vyjeté koleje.

Frézování, recyklace za studena na místě a pokládka nového dvouvrstvého krytu, lokální sanace (zachování nivelety)

Výměna podloží se provede v místech s nízkými moduly pružnosti podloží, tj. minimálně v
 km 0,140 – 0,160 P v šířce 1,5 m,
 km 0,145 – 0,165 L v šířce 1,5 m,
 km 0,240 – 0,340 P v šířce 1,5 m.

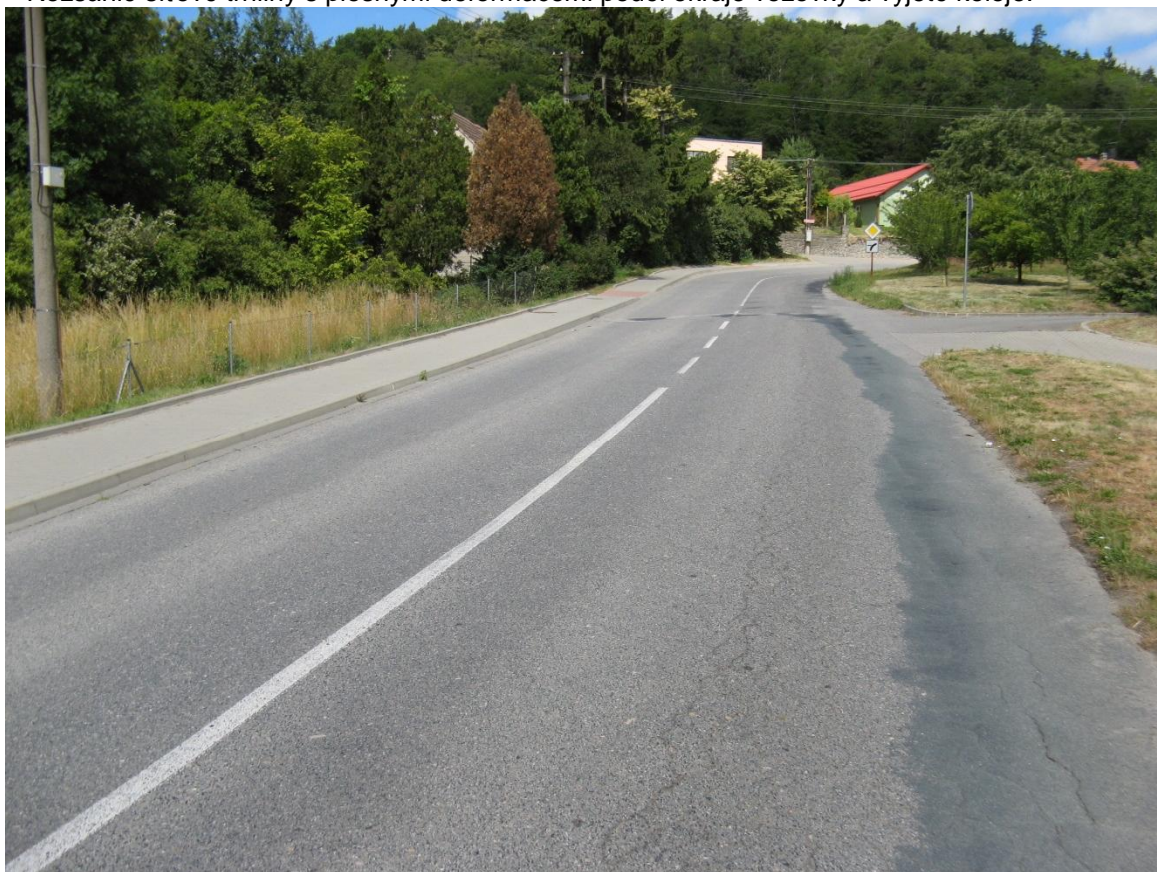
F16, sil. III/37930, km 0,260+

Rozsáhlé síťové trhliny s plošnými deformacemi podél okraje vozovky a vyjeté koleje.

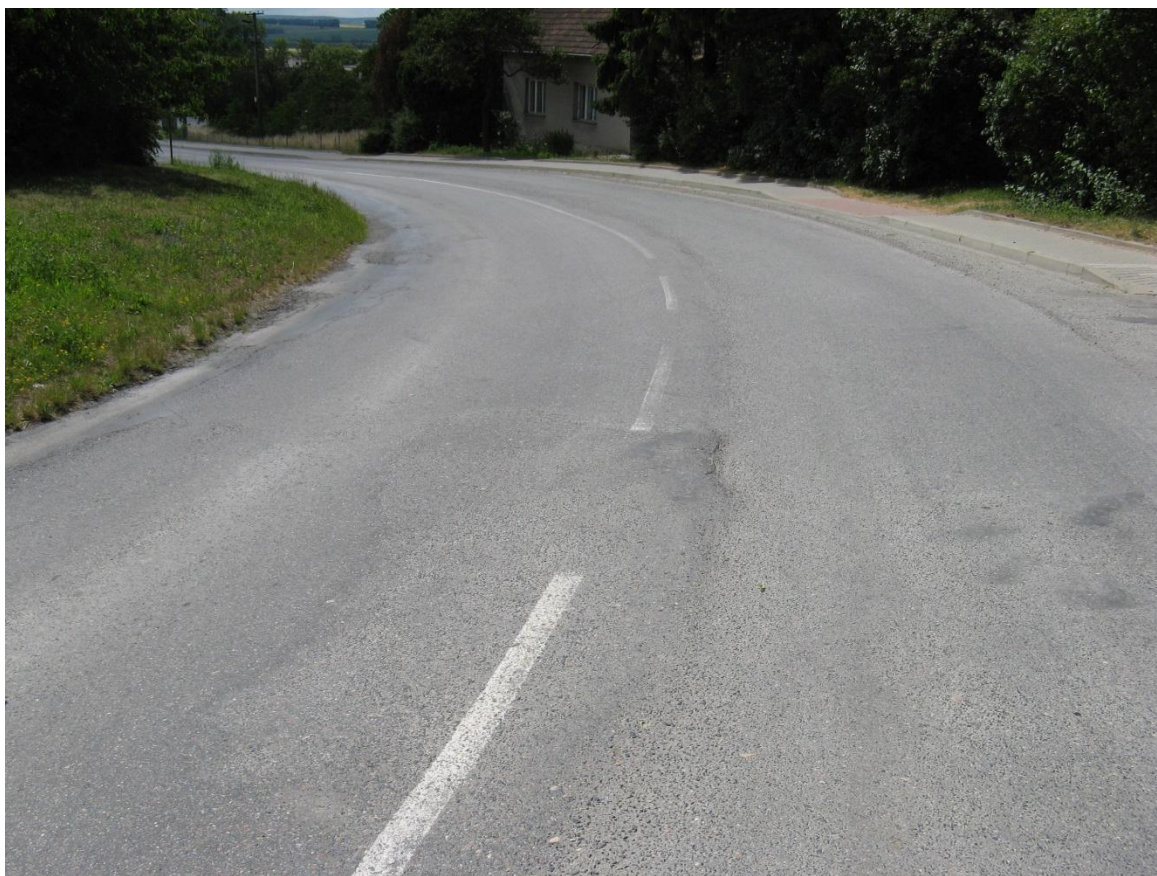
F19, sil. III/37930, km 0,350-
Vyjeté koleje a nepravidelné hrboly.

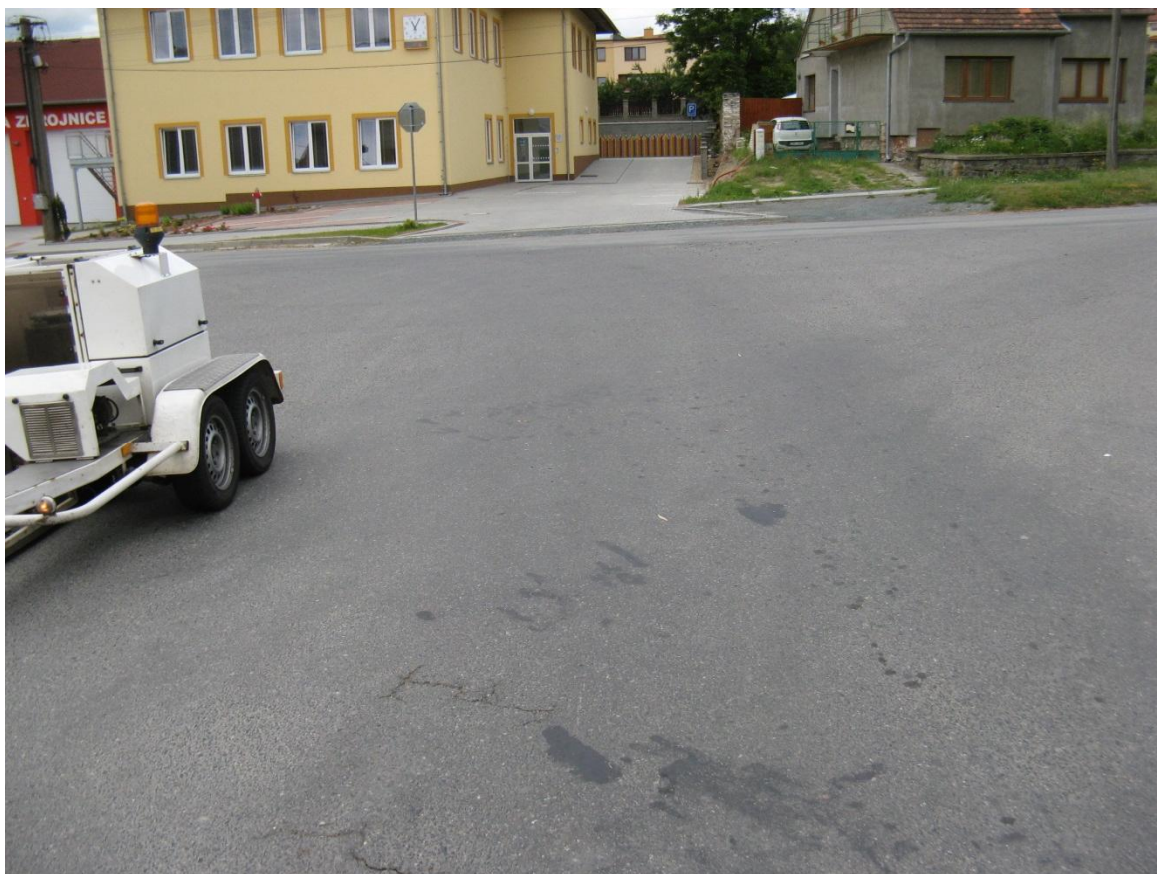
Na silnici III/37929 se vyskytují lokální mozaikové trhliny a nepravidelné hrboly, od mostu 37926-5 je rozvětvená podélná trhlina (podélná pracovní spára).

F25, sil. III/37926, km 0,020-
Mozaikové trhliny a nepravidelné hrboly.

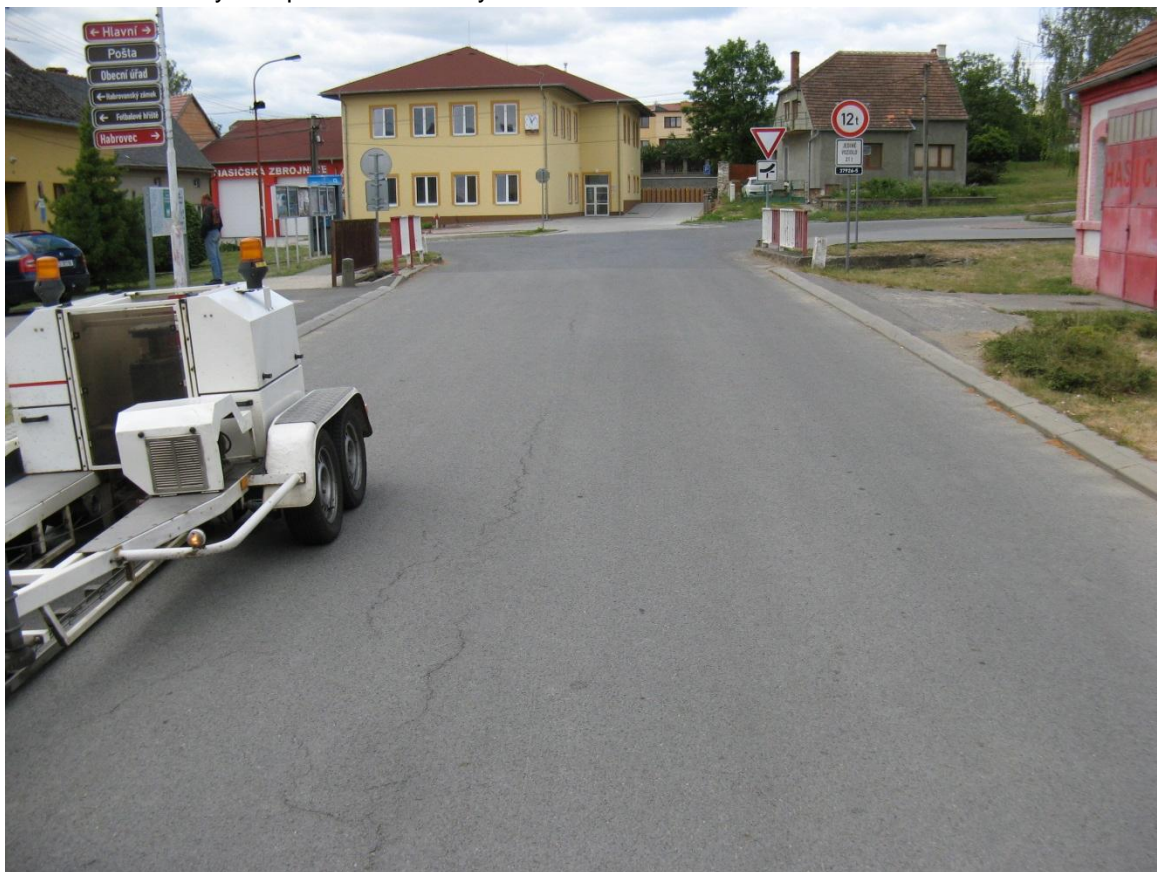
F27, sil. III/37926, km 0,050-
Podélná rozvětvená trhlina.
