# OPRAVA BRÁNY ZÁMECKÉHO PARKU JEVIŠOVICE

DOMOV PRO SENIORY JEVIŠOVICE, p.o.

7/2017

# BRÁNA 1

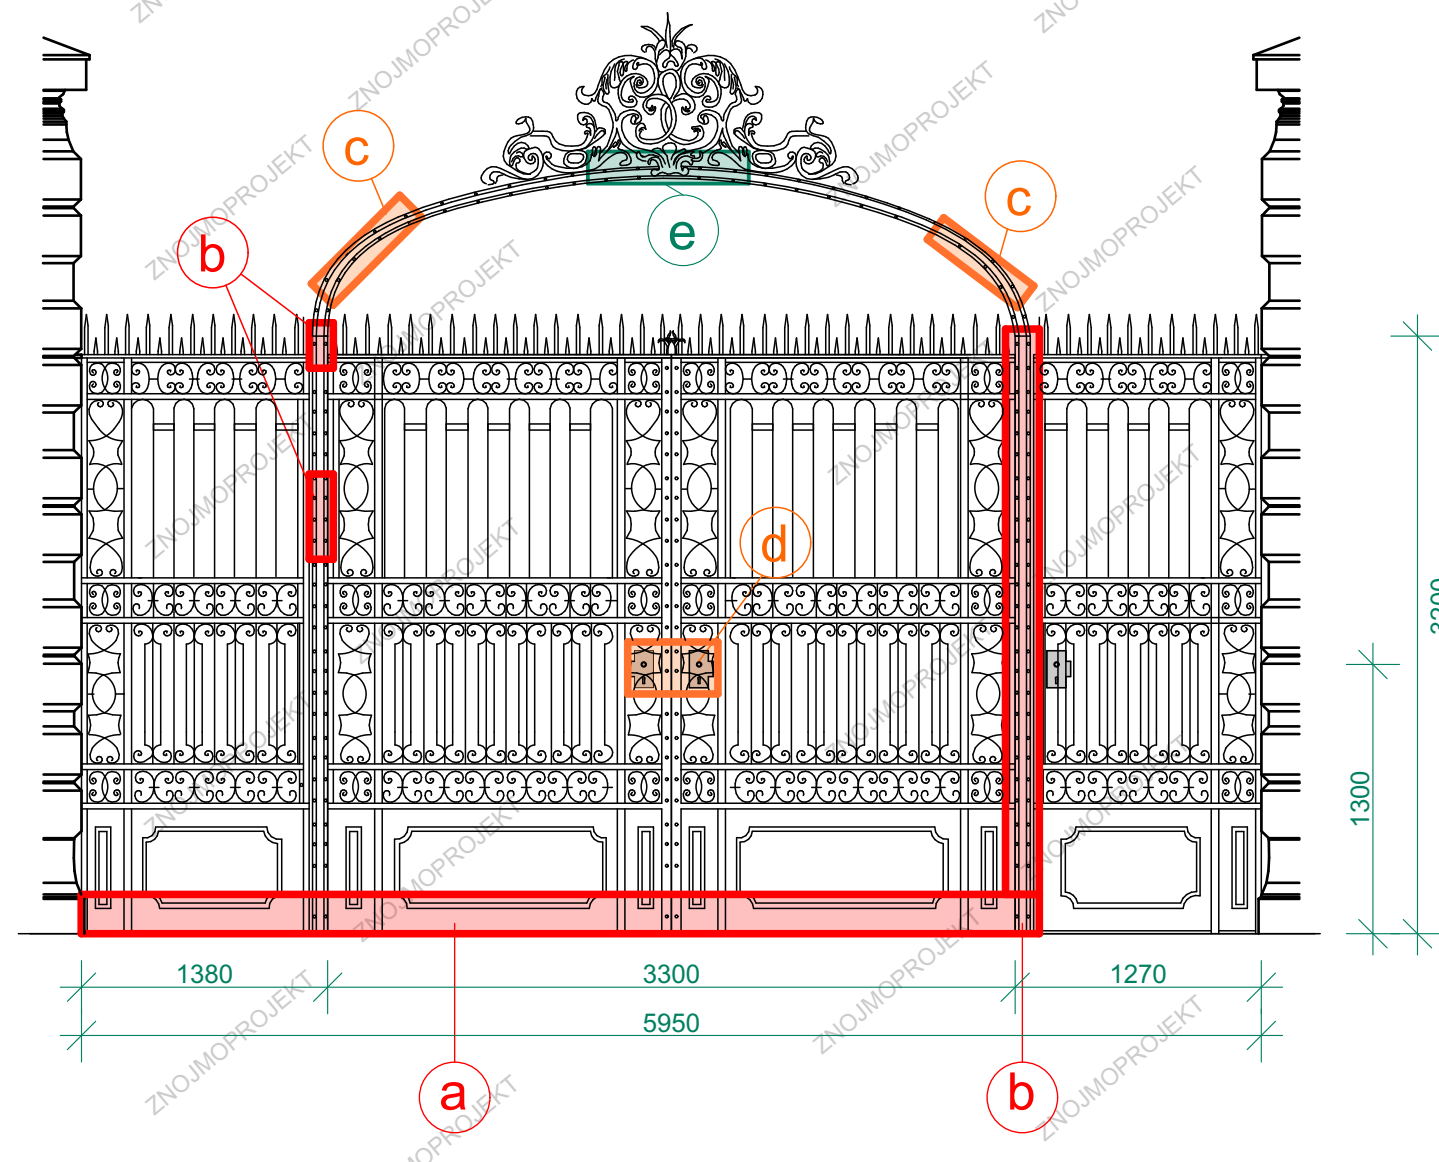
## Vizuální průzkum - úseky ve vážném nebo ohroženém stavu

- a** celková degradace spodních hran i čel brány
- b** lokalizovaná degradace hlavních stojin, nutnost přeplátování a nýtování
- c** vedlejší degradace hlavního portálu
- d** vedlejší degradace - doplnění histor. klik
- e** bez možnosti ověření

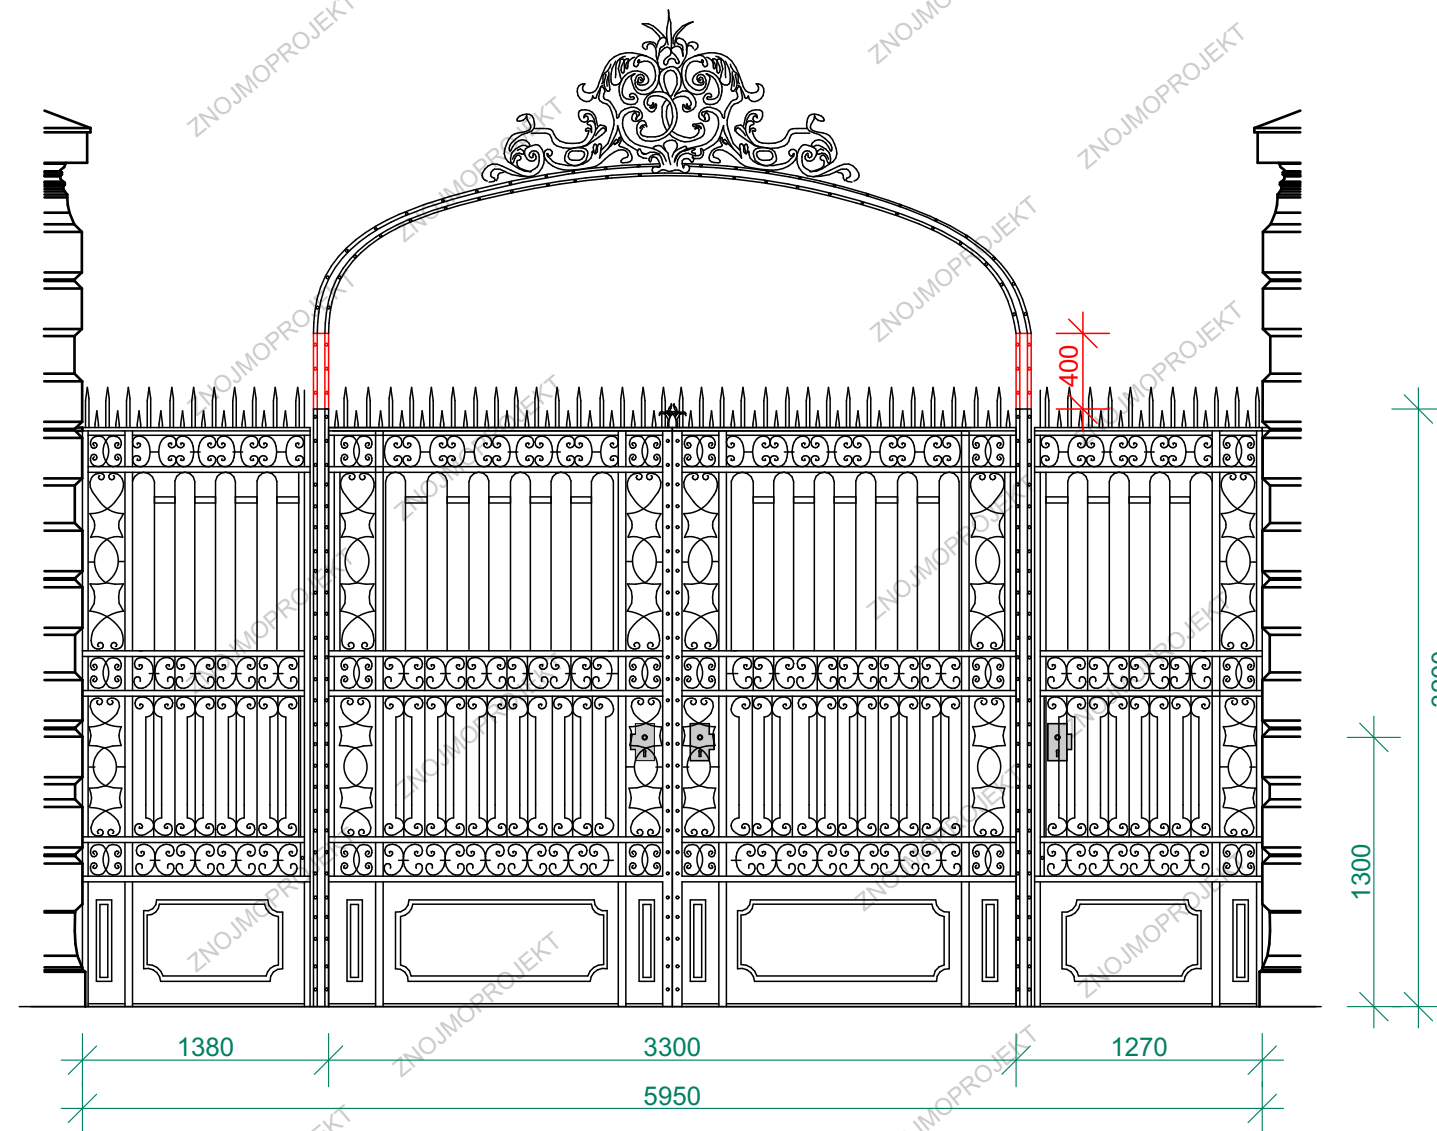
NOVÝ NÁVRH

návrh změn dle požadavků investora - Hlavní brána (1) zvýšena o 400 mm

Zdvih 400 mm je maximální možná výška s ohledem na estetiku a celkový vzhled brány
