Most 422-017

Most za obcí Žádovice

HLAVNÍ PROHLÍDKA

Datum provedení prohlídky: 7.10.2016

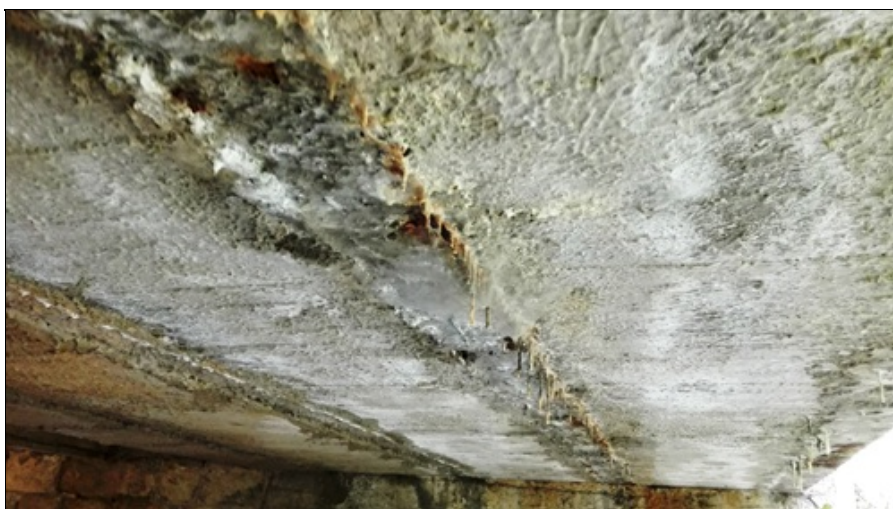
[2.1]	2.1	Nosná konstrukce	V deskové části NK místy odprýsknutá omítka odhaluje korozi nosníků. Průsaky na styku betonu s nosníky, dlouhodobý výskyt vápenných krápníků. Z říms stéká voda na NK, degradace betonu s vápennými výluhy. Trámy z povodní strany mají obnaženou krycí vrstvu betonu. Ocelové nosníky a boční plochy nosné konstrukce ošetřeny vrstvou stříkaného betonu. Stříkaný beton se odlupuje a vytváří kapsy pro zachytávání vlhkosti. V trámové části nosné konstrukce dochází k odprýskávání betonu od spodní pásnice obetonovaného nosníku.
-------	-----	------------------	---

Průsaky na styku betonu s nosníky, vápenné krápníky.

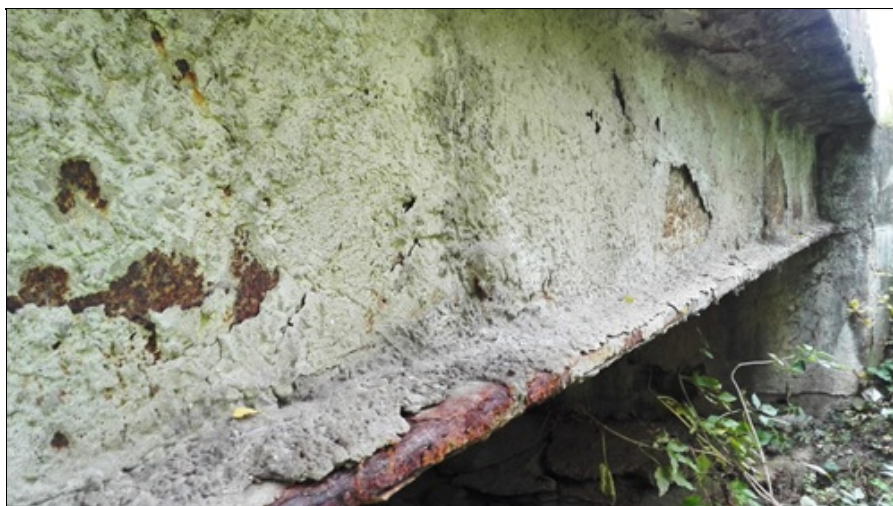
Ocelové nosníky ošetřené stříkaným beton, který se odlupuje.

[7] 2.1 Nosná konstrukce Ocelové konstrukce ošetřovat standardní protikorozi ochranou, nikoliv stříkaným betonem. Stříkaný beton - cementovou maltu odstranit a ošetřit klasickým systémem PKO, případně provést kompletní reprofilaci obetonování sanační maltou.

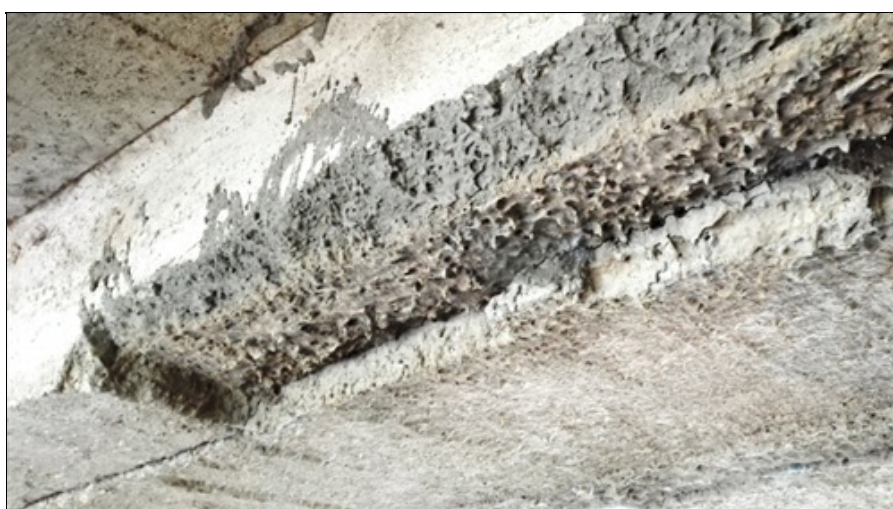
Oprava obnažené části ocelového nosníku.

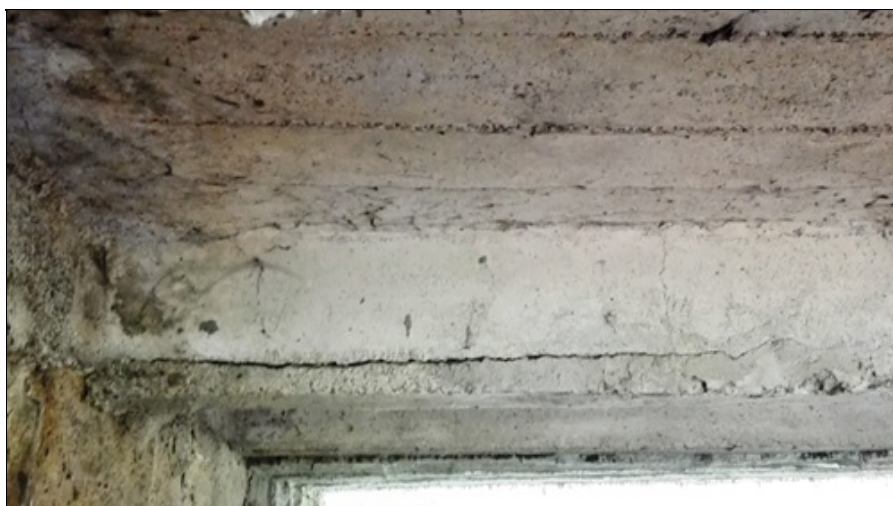
Podélná trhлина při spodní pásnici obetonovaného nosníku v trémové části nosné konstrukce.

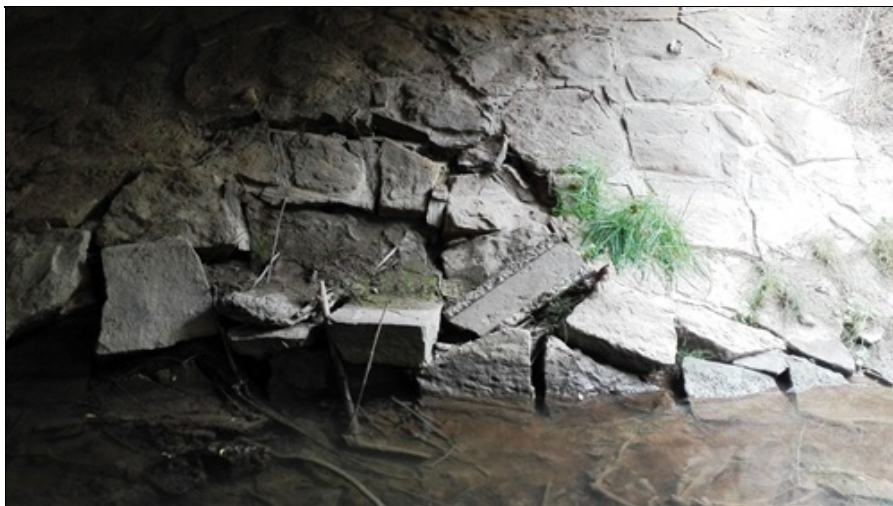
[4.1]	4.2	Zábradlí	Mírná koroze levého zábradlí. Právě zábradlí je nové, ale jeví známky poškození (odřený nátěr).
[4.2]	4.6	Území pod mostem a přístupové cesty	Zpevnění značně rozpadlé. Vymleté spáry mezi kameny, podemleté kameny.

Rozpadlé zpevnění koryta vodního toku.

[6] 4.6 Území pod mostem a přístupové cesty Opravit zpevnění koryta.

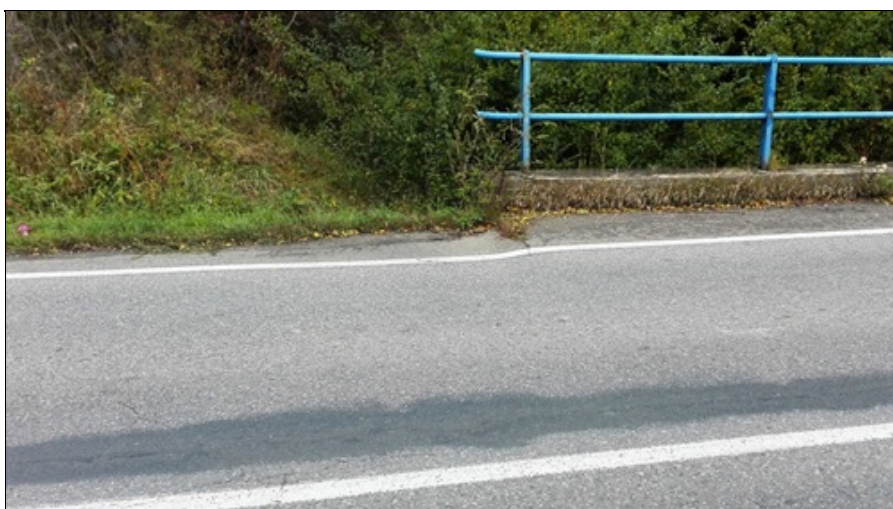
[3.1]	3	Mostní svršek	V přechodové oblasti vozovka prosedlá na obou předmostích, lokální vysprávký a trhlíny ve vozovce. Povrchová koroze říms. Mírné nánosy vegetace na římsách a krajnicích.
[3.2]	3.5	Izolační systém mostovky	Izolační systém ne zcela funkční. Lokálně propouští vodu na nosnou konstrukci.

Prosedlá vozovka v předmostích, nánosy vegetace u říms.

[1] 3 Mostní svršek Čistit krajnice mostu. Odstraňovat vegetaci.

[4] 3.5 Izolační systém mostovky Rekonstrukce vozovky včetně přechodových úseků a provedení izolace.

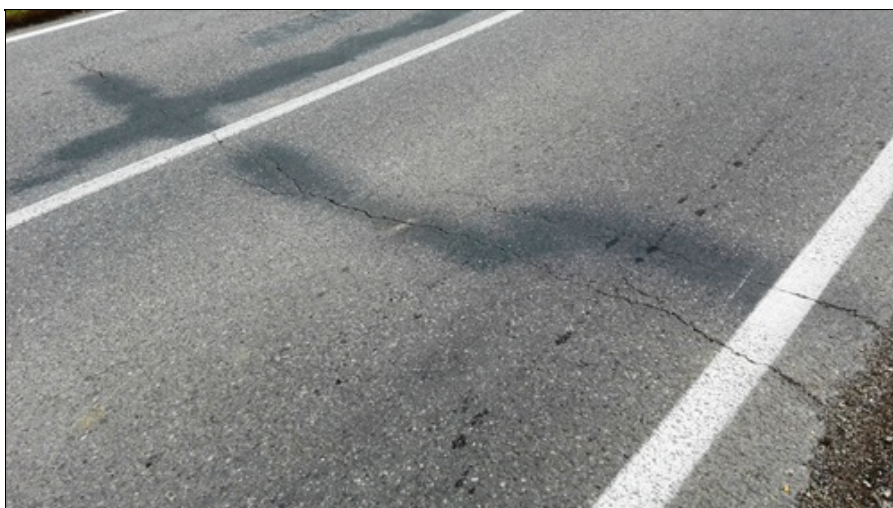
Příčné trhliny v živičném krytu vozovky v přechodových oblastech.

[2] 3 Mostní svršek Trhliny ve vozovce před mostem zapravit asfaltovou zálivkou.
