Most 3773-15

Most v osadě Žleby

HLAVNÍ PROHLÍDKA

Objekt: Most ev.č. 3773-15 (Most v osadě Žleby)

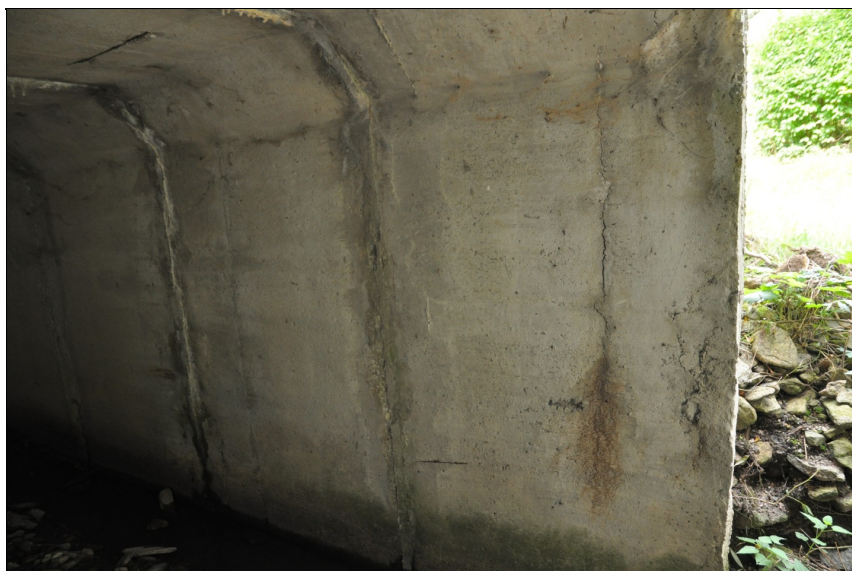
| [2.1] | 2 | Nosná konstrukce | Nosná konstrukce má zvodnělé spáry mezi rámy s krápníky, monolitické dobetonávky mají na podhledu četné výluhy. První rám zleva má výrazně zkorodovanou hlavní výztuž horní příče. |

Zvodnělé spáry mezi rámy.

| [3] | 2 | Nosná konstrukce | Nosnou konstrukci je třeba obnažit a vyměnit hydroizolaci. |

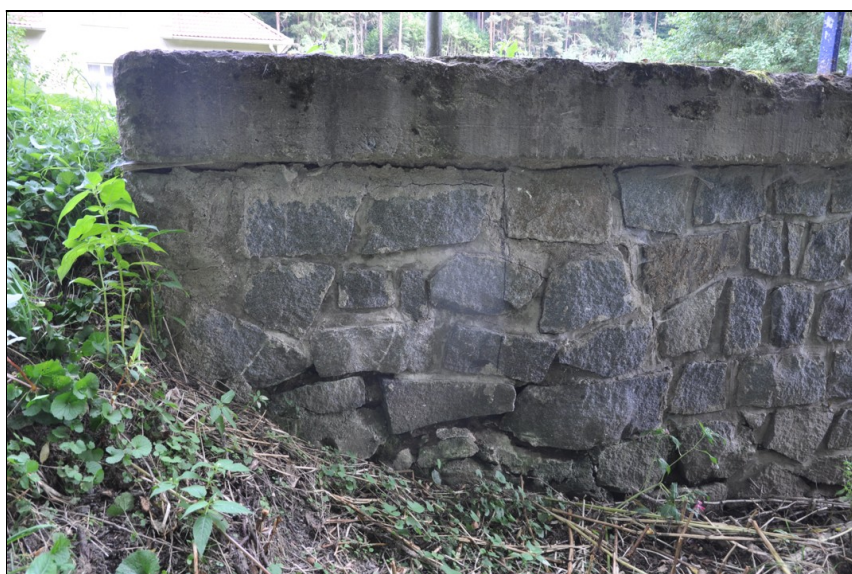
| [1.2] | 1.2 | Mostní podpěry, křídla a čelní zdi | Opěry ze stěn rámu mají obnažené 20 % třmínků, které korodují. Křídlo u opěry 2 vlevo na jeho konci je narušené. |

Konec dlouhého rovnoběžného křídla
vlevo je narušen a opravován.

| [2] | 1.2 | Mostní podpěry, křídla a čelní zdi | Konec křídla u opěry 2 vyspravit a vyspárovat. |

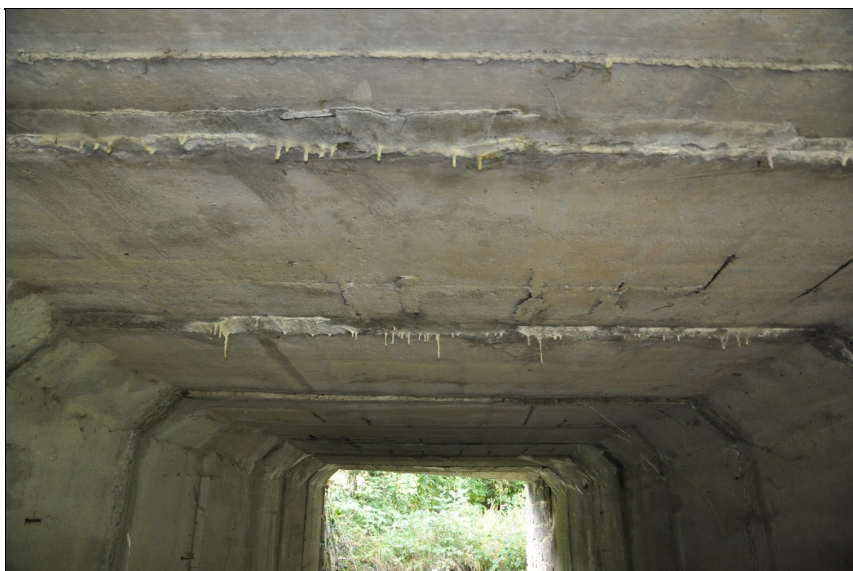
Zvodnělé spáry mezi rámy v podhledu nosné konstrukce vpravo.

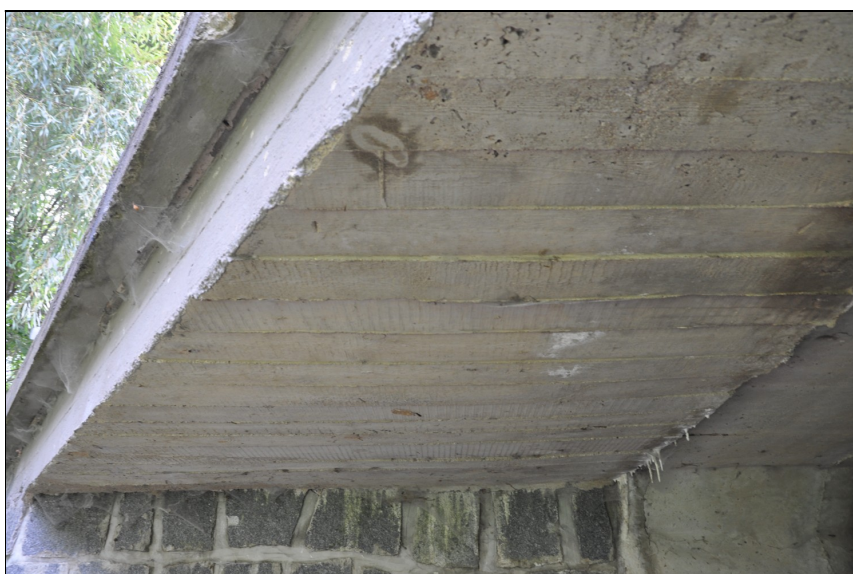
Monolitická dobetonávka vlevo.

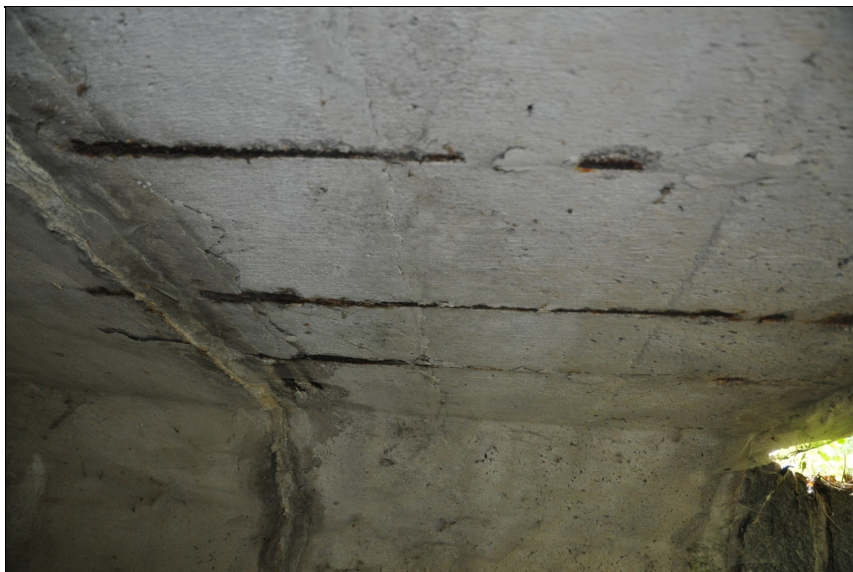
Obnažená korodující výztuž v podhledu nosné konstrukce vlevo.

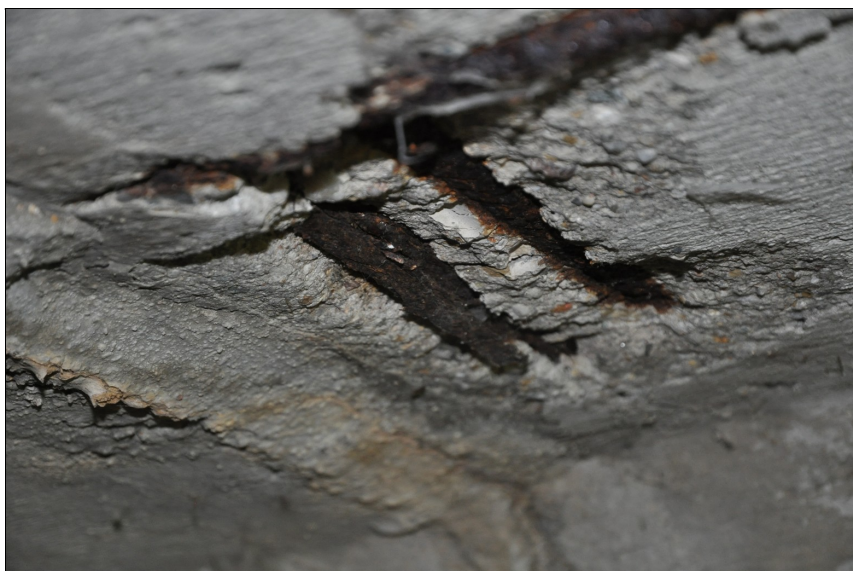
Stavební stav jsem snížil, protože dochází k oslabení průřezu nosné konstrukce (horní příčel rámu vlevo).

Detail z předchozí fotky. Výztuž v krajním rámu vlevo je korozí oslabena.

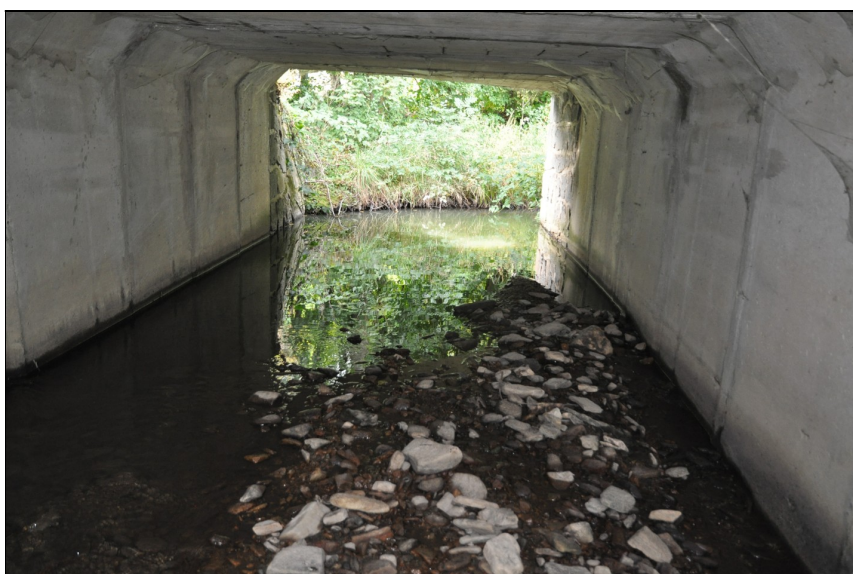
| [4.2] | 4.6 | Území pod mostem a přístupové cesty | Koryto potoka je zcela nevyhovující. |

Nánosy štěrku ve dně vpravo je nutné odtěžit.

[4]	2	Nosná konstrukce	Připravit projektovou dokumentaci na rekonstrukci celého objektu.
[5]	4	Vybavení mostu	V rámci rekonstrukce mostu osadit zábradelní svodidla.
[6]	4.6	Území pod mostem a přístupové cesty	Dno vyžaduje zpevnění na vtoku a odtěžení šterku pod mostem. Na rámových příčlích provést dlažbu do betonu.

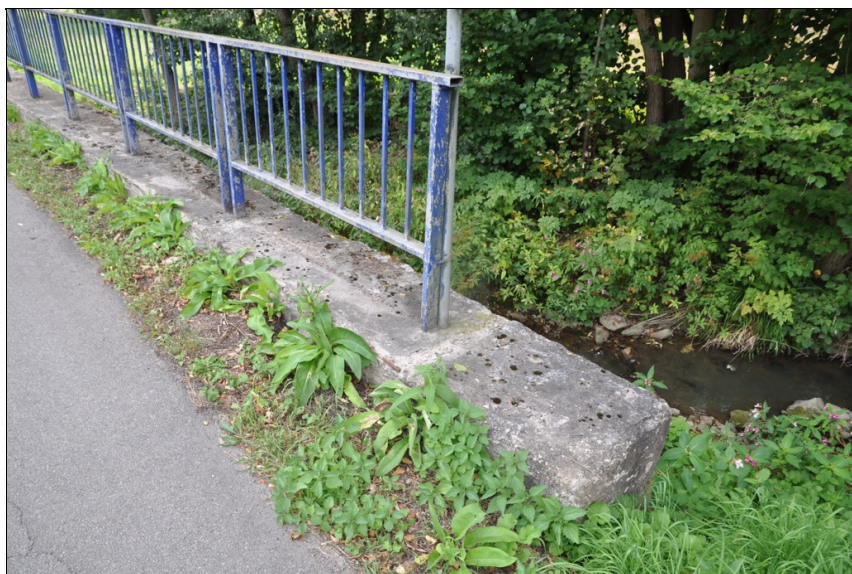
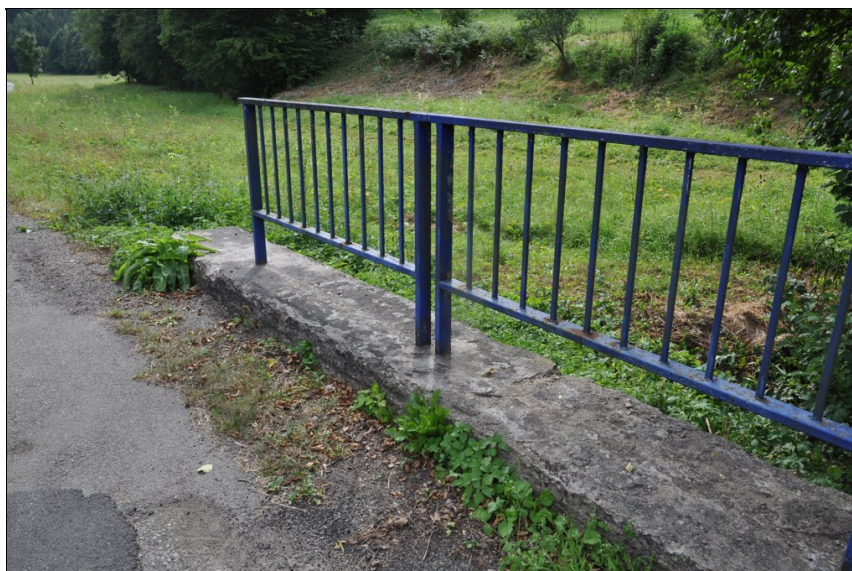
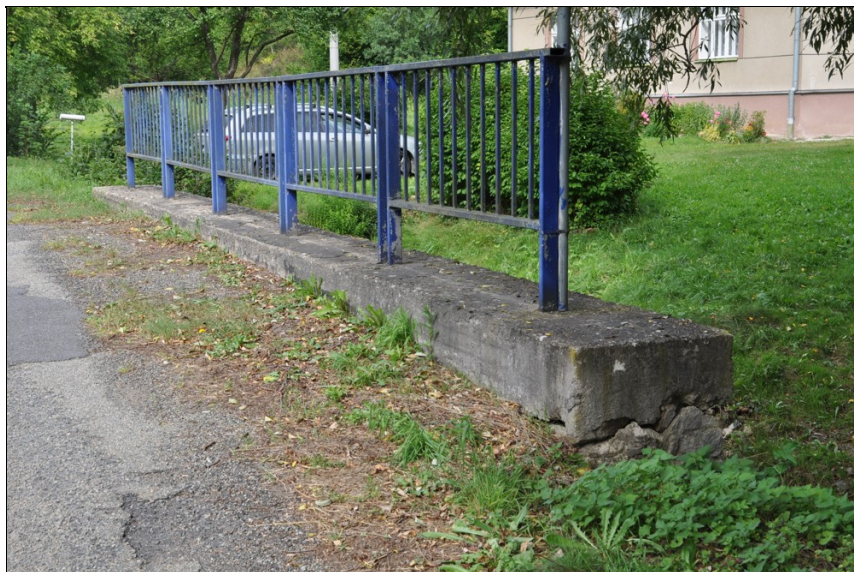
| [4.1] | 4 | Vybavení mostu | Zábradlí nesplňuje normu ČSN 73 6201. |

Zábradlí a římsa vlevo.

Zábradlí a římsa vpravo.

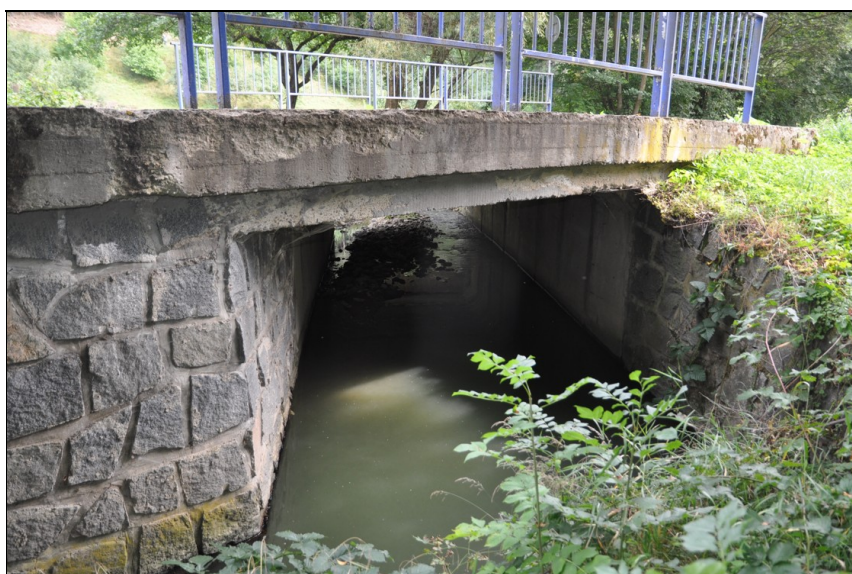
| [3.1] | 3 | Mostní svršek | Vozovka v celém úseku je nevyhovující. Římsy mají olámané hrany, ale jsou dosud funkční. |

Olámaná římsa vlevo zvenku.
