Most 3773-10

Most před osadou Žleby

HLAVNÍ PROHLÍDKA

Datum provedení prohlídky: 22.10.2015

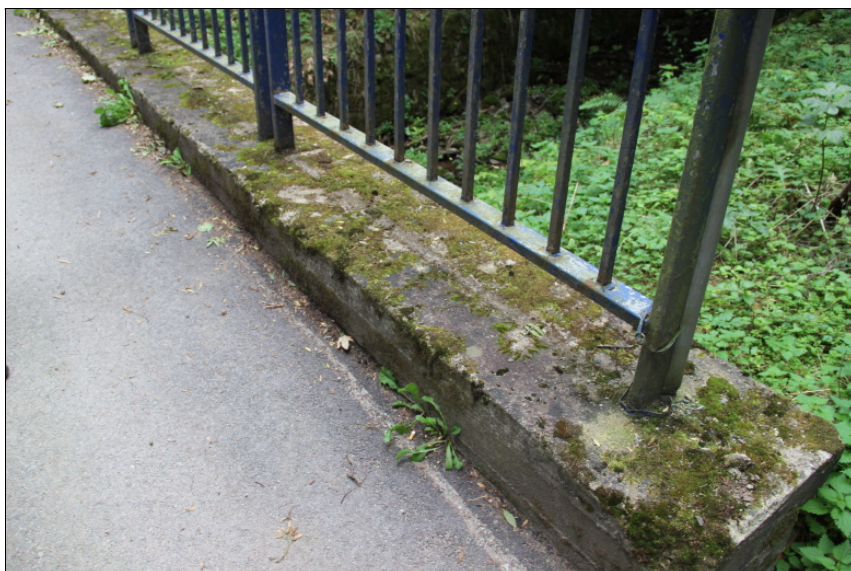
| [3.1] | 3 | Mostní svršek | Povrch říms porostlý vegetací. Povrschová degradace betonu říms. |

Pravá římsa porostlá vegetací.

[5]	3	Mostní svršek	Provést opravu nebo sanaci říms.
-----	---	---------------	----------------------------------

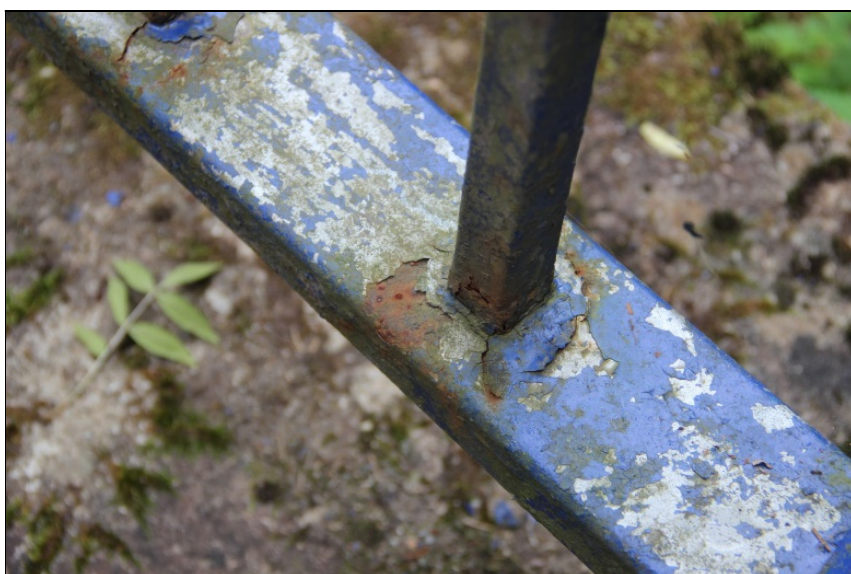
| [4.1] | 4 | Vybavení mostu | Koroze zábradlí. Provedení zábradlí neodpovídá normě.

koroze zábradlí.

[6]	4	Vybavení mostu	Provést nové zábradlí se svodidlem podle normy.
-----	---	----------------	-------------------------------------------------

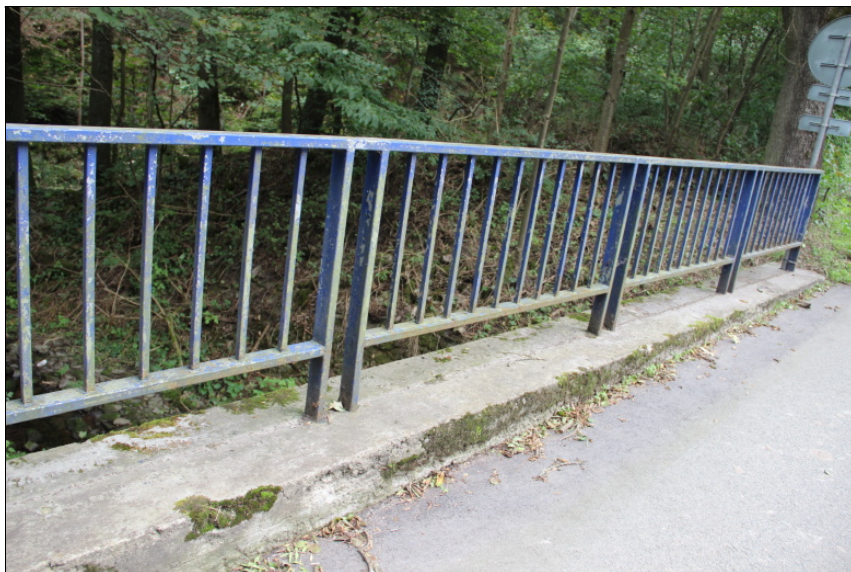
Levá římsa - koroze zábradlí a porost mechem.

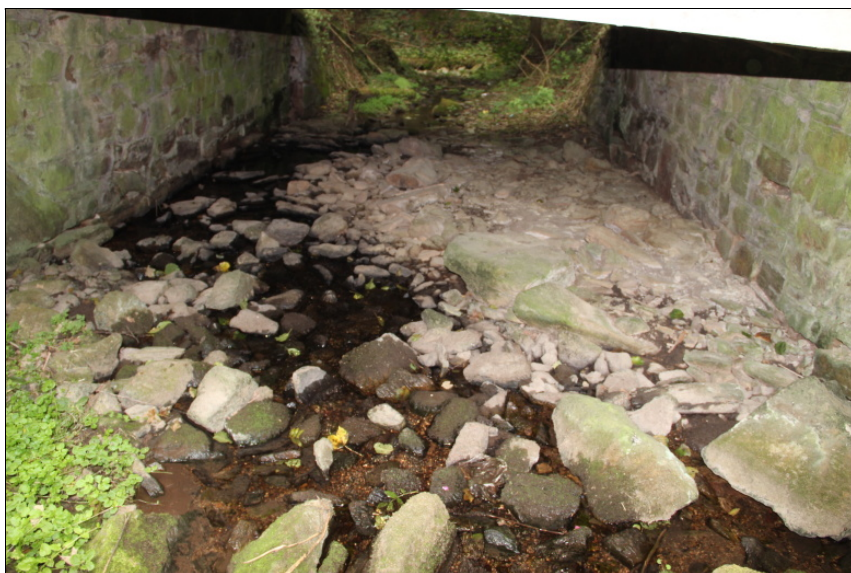
Vymleté opevnění koryta potoka.

[2]	5	Další část mostu	Opravit zpevněné koryto potoka.
-----	---	------------------	---------------------------------

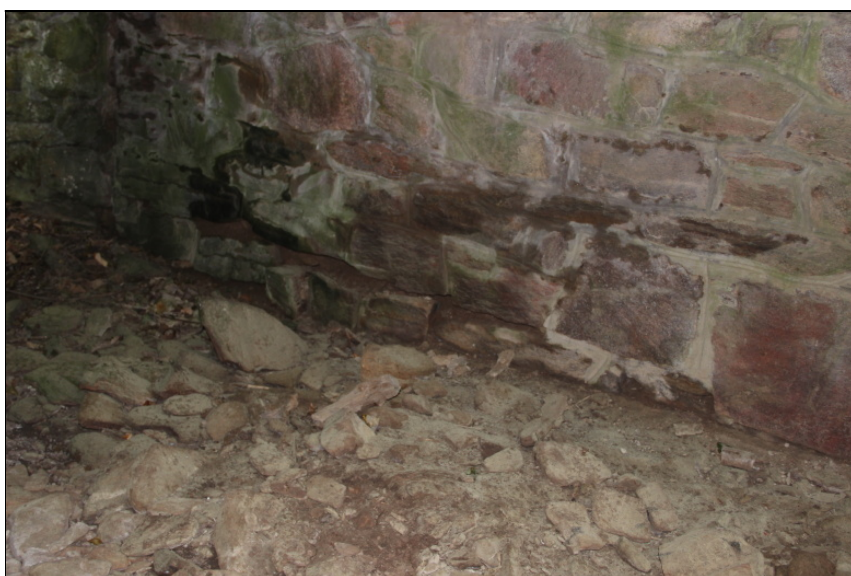
| [1.2] | 1.2 | Mostní podpěry a křídla | Zatékání do opěr. Podemílání zdiva opěr a uvolněné kameny v dolní části. Rozvolněné zdivo křídel. Křídla porostlé vegetací. Trhlina v napojení levého křídla na OP1. |

Uvolněné kameny ve zdivu, zatékání a podemílání zdiva na OP2.

[3]	1.2	Mostní podpěry a křídla	Opravit zdivo opěr a křídel.
-----	-----	-------------------------	------------------------------

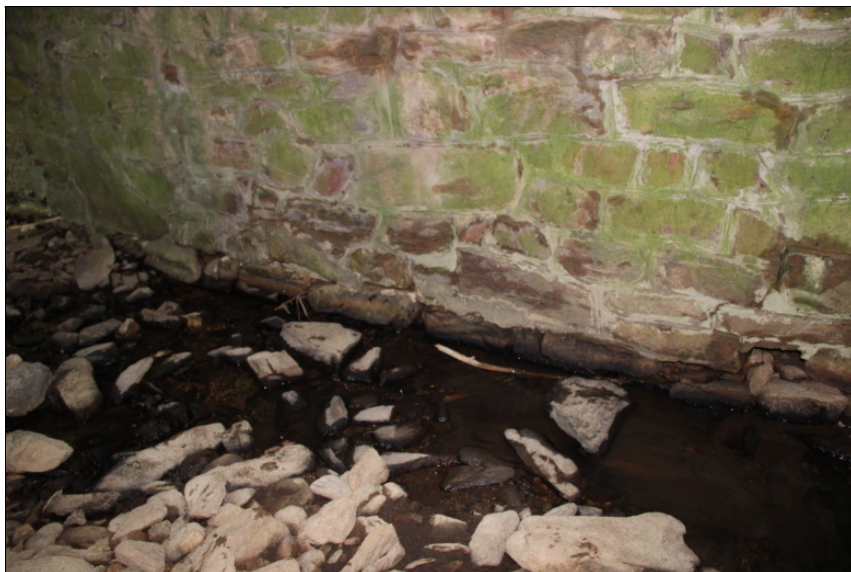
Uvolněné kameny ve zdivu a zatékání na OP1.

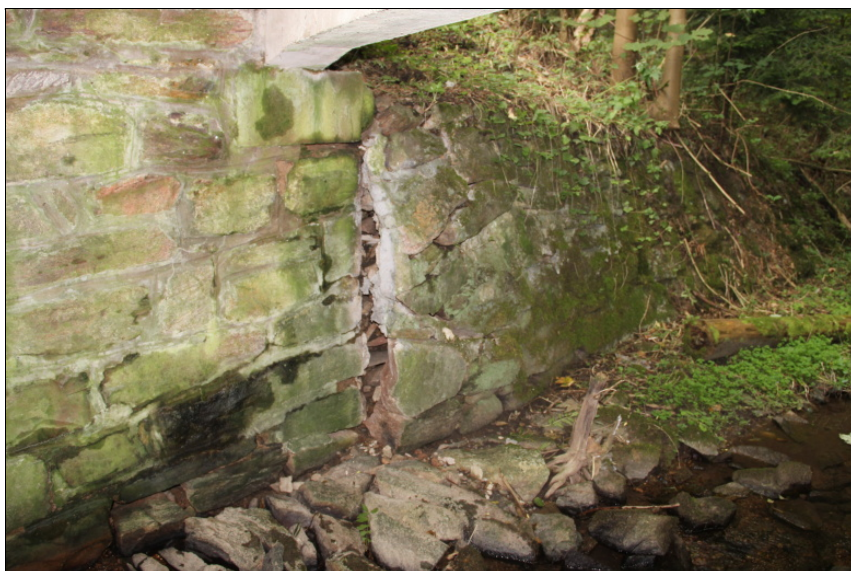
Utržené křídlo na OP1 vlevo.

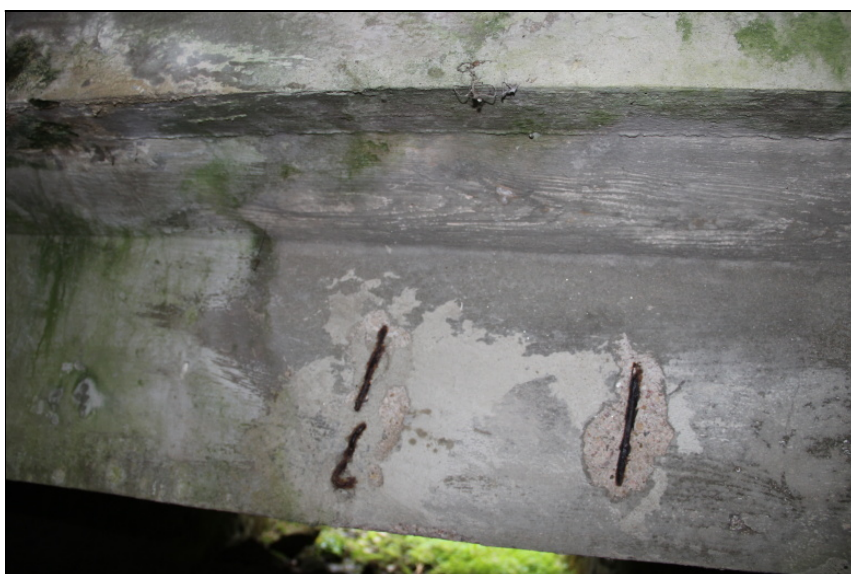
| [2.1] | 2 | Nosná konstrukce | Průsaky přes nosnou konstrukci v oblasti říms s výluhy y krápníky. Nedostatečné krytí výztuže, odpad krycí vrstvy a koroze výztuže na bočních stěnách trámů.

Koroze výztuže nosné konstrukce vlevo.

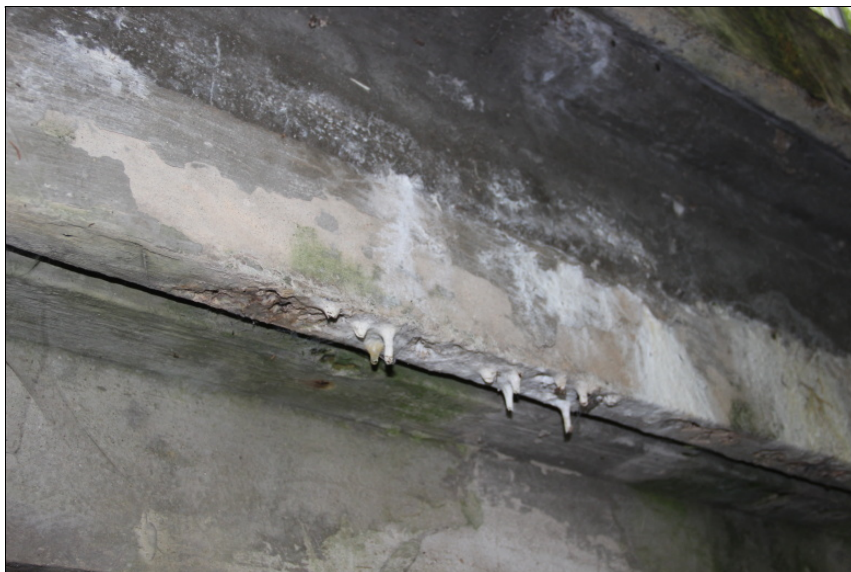
| [3.2] | 3.5 | Izolační systém mostovky | Porušená funkčnost, do konstrukce zatéká. |

Zatékání, výluhy na nosné konstrukci vlevo.

[4]	2	Nosná konstrukce	Opravit izolaci mostu, opravit římsy.
-----	---	------------------	---------------------------------------
