Most 414-007

Most za obcí Drnholec

HLAVNÍ PROHLÍDKA

Datum provedení prohlídky: 4.10.2015

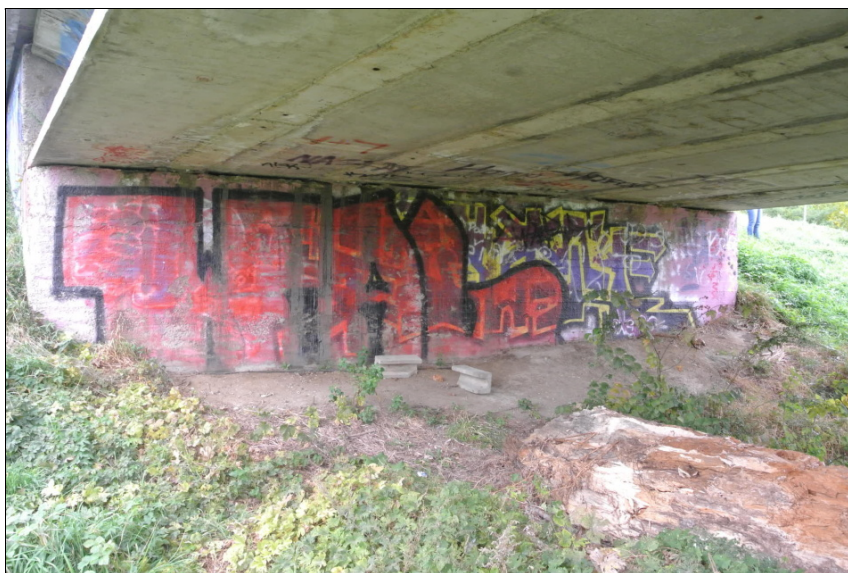
| [1.2] | 1.2 | Podpěry | stav spodní stavby špatný, OP1 pomalována graffiti, povrch nerovný, beton bočních částí dříku zvětralý, odprýskující nátěr povrchu betonu, závěrná zídka na povrchu podpěry-zvětralá, postupné odprýskávání betonu, úložný práh zanesen nečistotami, uchycená tráva, nedostatečné krytí betonářské výztuže dříku pilíře, lokálně obnažená výztuž, úložný práh znečištěn korozí výztuže, průsaky vody, vnější plochy betonu omšelé, křídla OP1 nerovná, v horní části beton zvětrává, nekvalitní jakost, drolí se a odprýskává |

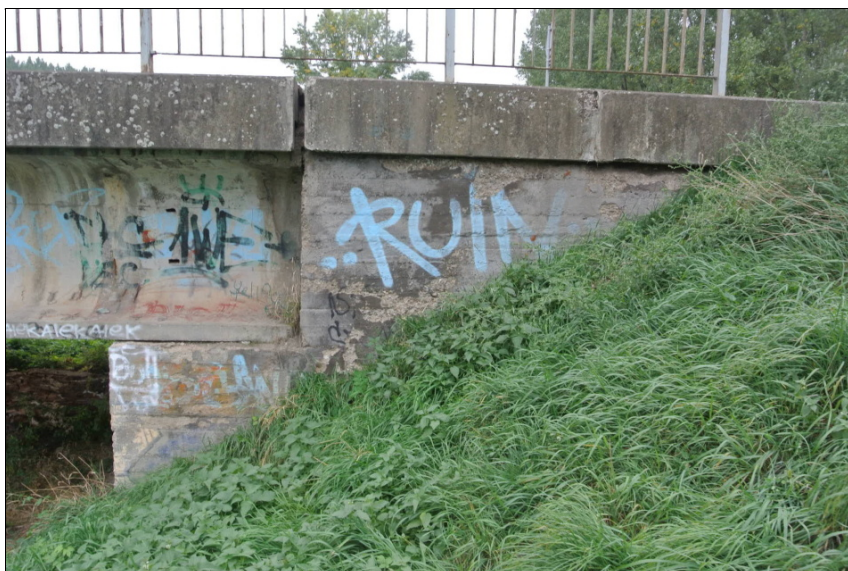
Křídlo OP1 vlevo

| [1.3] | 1.2.4 | Křídlo | u křídel podpěry 1, 4 částečně odprýsknutá omítka, beton zvětrává, povrchová degradace betonu |

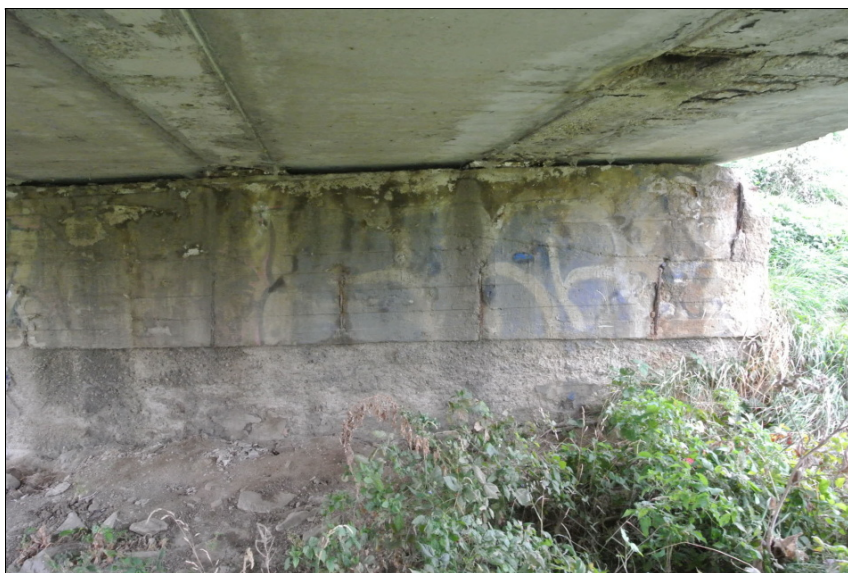
OP2 - dlouhodobé zatékání na úložný práh

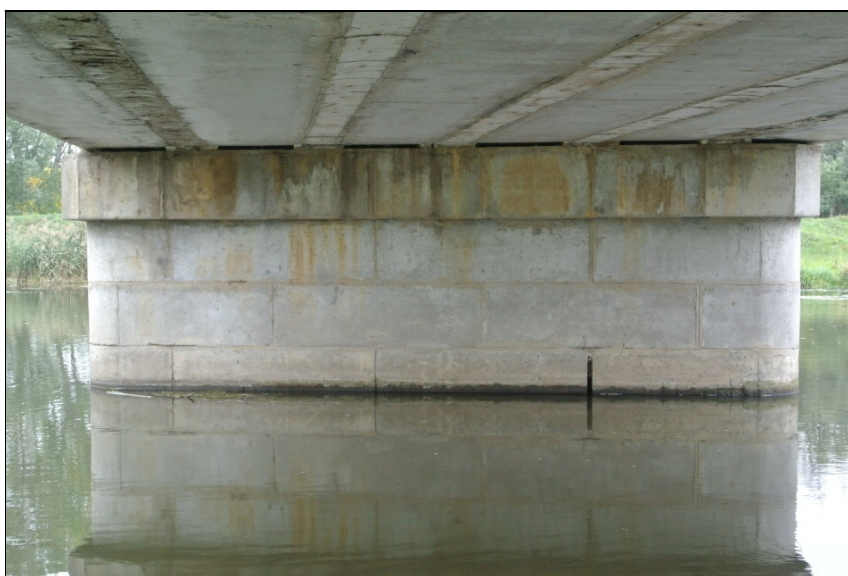
Průsaky s výluhy na úložný práh podpěry 3

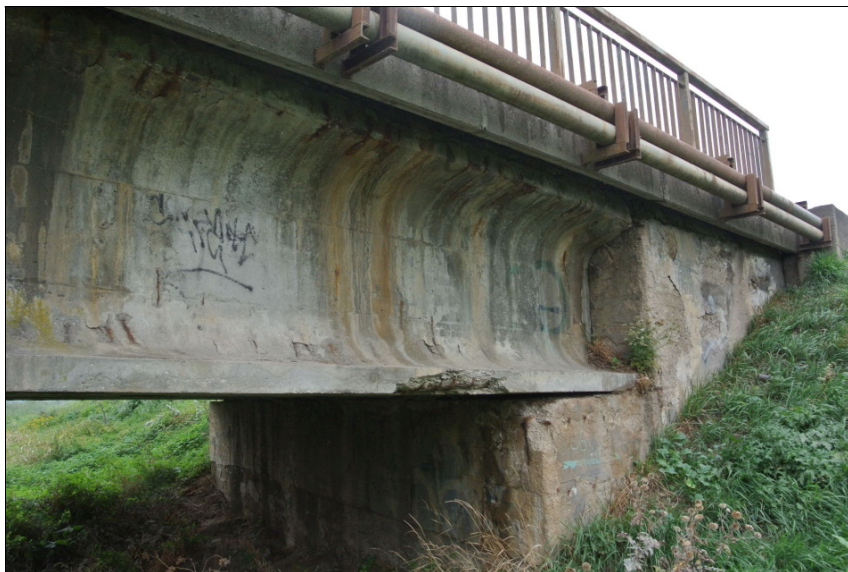
Degradace betonu krajního nosníku a
úložného prahu OP 2 vpravo

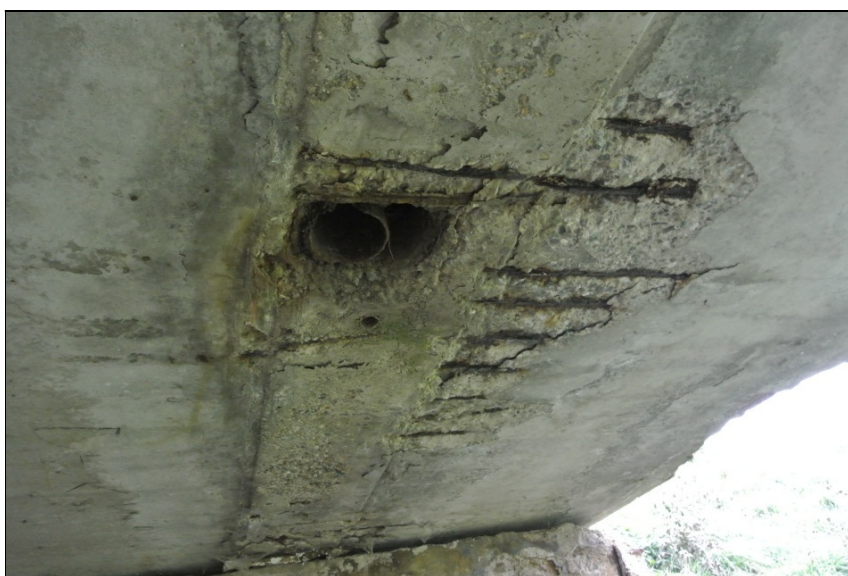
Odvodňovač ve spáře ve 3.poli u OP2
vpravo

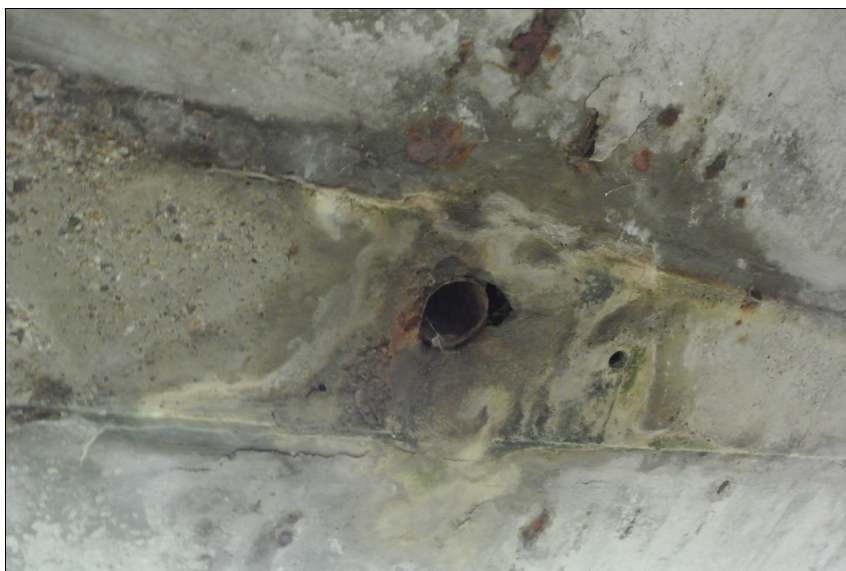
Zamáčené okolí v místech
odvodňovače ve 3.poli

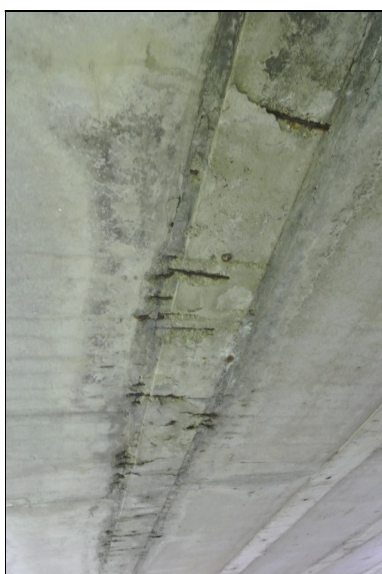
| [2.1] | 2 | Nosná konstrukce | stav NK je uspokojivý až špatný, v 1.poli nerovnosti spár, nekvalitně provedeny úpravy po odbednění -spáry mezi 1.a2. nosníkem vlevo i vpravo zvlhlé mapy, průsaky vody, obnažená korodující výztuž, odprýskávání betonu -vnější plochy nosníků pomalovány graffiti, znečištěný povrch znečištěný průsaky, lokálně obnažená betonářská výztuž, koroze výztuže a odprýskávání betonu -okolo odpadních trubek odvodňovačů beton zvětralý, zvlhlé mapy u podpěry 1 a 4 poruchy v podpovrchových závěrech, nerovná prosedlá vozovka, průsaky na spodní stavbu -u podpěry 2 a 3 závěry povrchové-zanesený těsnicí profil, nerovné napojení vozovky, v římse není proveden kryt, průsaky na nosnou konstrukci a spodní stavbu |

Krajní spára mezi nosníky vlevo v 1.poli

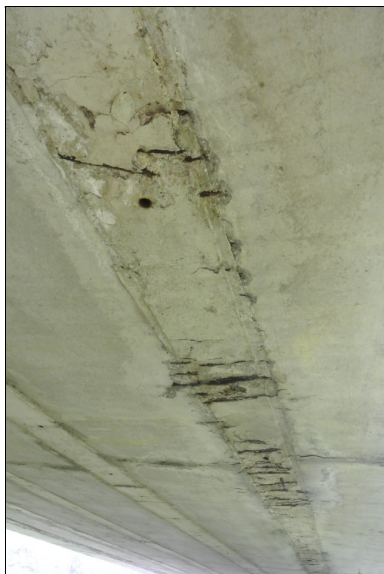
Krajní spára mezi nosníky vpravo v 1.poli

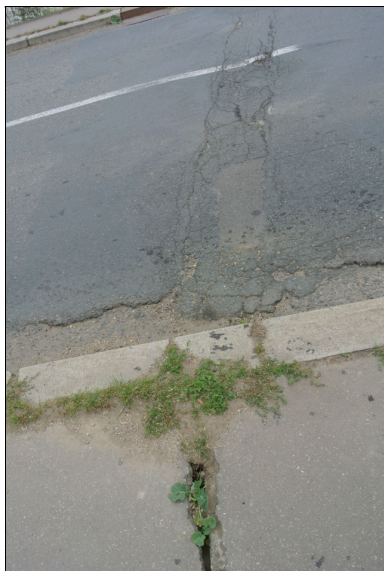
| [3.1] | 3.1 | Vozovka | stav vozovky špatný - vozovka nerovná zvlněná, vyjeté koleje, vlevo není proveden živičný kryt vozovky k obrubě vlevo u podpěry 1 nerovnost vozovky se zvlněním až 10 cm, pravý jízdní pruh vyspravován v místech podpovrchových MZ a v okolí DZ vozovka zvlněná, popraskaná, tvoří se výtlučky, v místech podpovrchových |

Popraskaná a nerovná vozovka v oblasti dilatace nad OP2, chybí kryt v chodníku

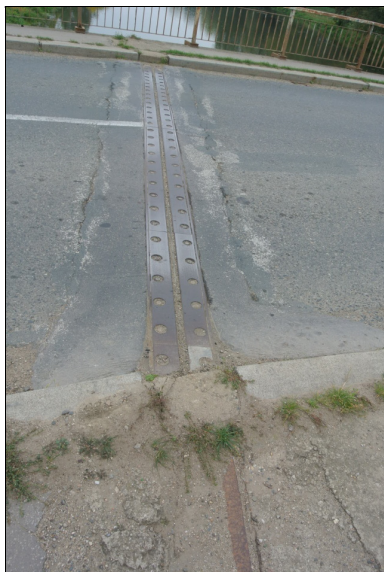
DZ nad podpěrou 3

| [2.3] | 2.3 | Mostní závěry | stav DZ velmi špatný - všechny závěry netěsné, dlouhodobé průsaky u všech podpěr v chodnicích a římsách spáry otevřené, u podpěry3 vlevo lamely MZ pravděpodobně uvolněné, koroze ocelových plechů |

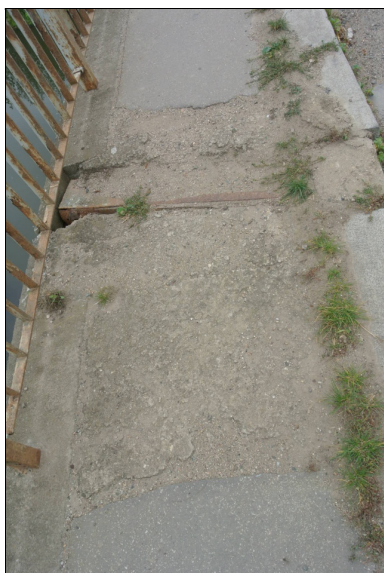
Betonový blok u povrchového ocelového závěru u podpěry 2

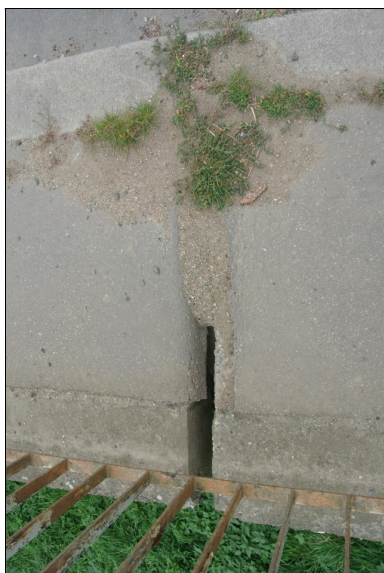
Chybějící kryt dilatace vlevo nad OP1

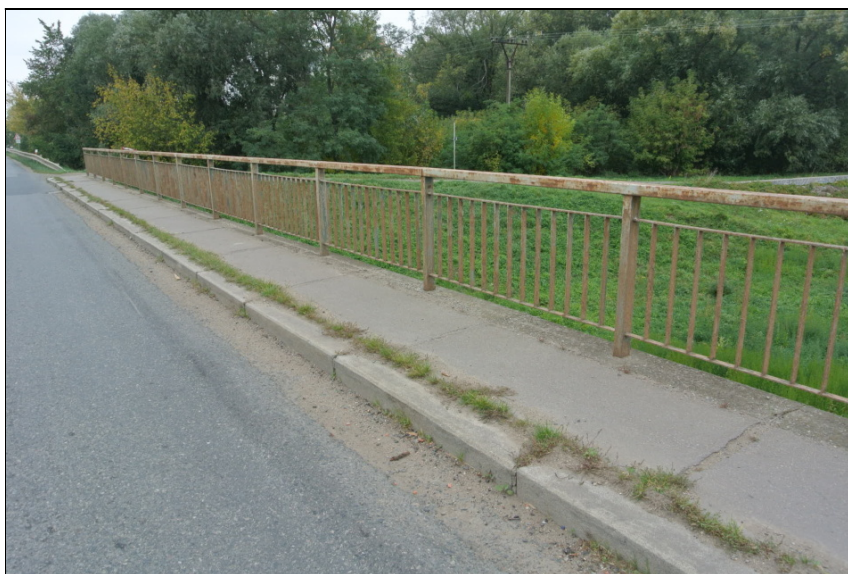
4. Vybavení mostu			
[4.1]	4.2	Zábradlí	stav zábradlí uspokojivý, plošná koroze, zatím povrchová
[4.2]	4.6	Území pod mostem a přístupové cesty	stav území pod mostem dobrý přístup do 1. a 3. po svazích podél křídel snadný, přístup do 2. pole na loďce
[4.3]	4.7	Cizí zařízení na mostě	vnější ocelové chráničky s povrchovou korozí, vodovod mezi trámy nepřístupný, přístupové poklopy s povrchovou korozí

Koroze zábradlí, uchycená tráva v krajnici a spáře mezi LA a obrubou

| [1] | 3.1 | Vozovka | Pravidelně čistit povrch mostu, krajnic, spar od vegetace a nánosů. |

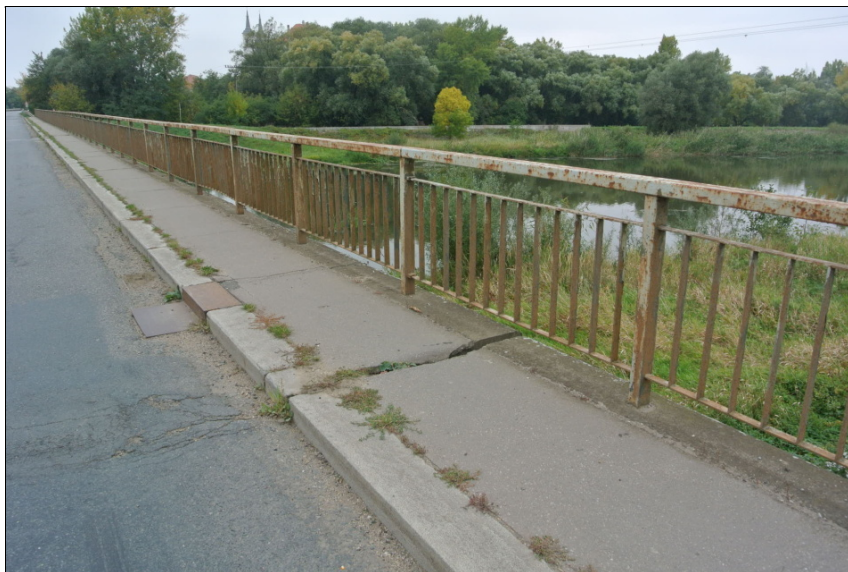
Koroze zábradlí, tráva ve sparách,
chybějící kryt dilatace v chodníku vlevo
nad 3.polem u OP2
