Most 414 - 009

Most v obci Drnholec

HLAVNÍ PROHLÍDKA

Objekt: Most ev. č. 414 - 009 (Most v obci Drnholec)

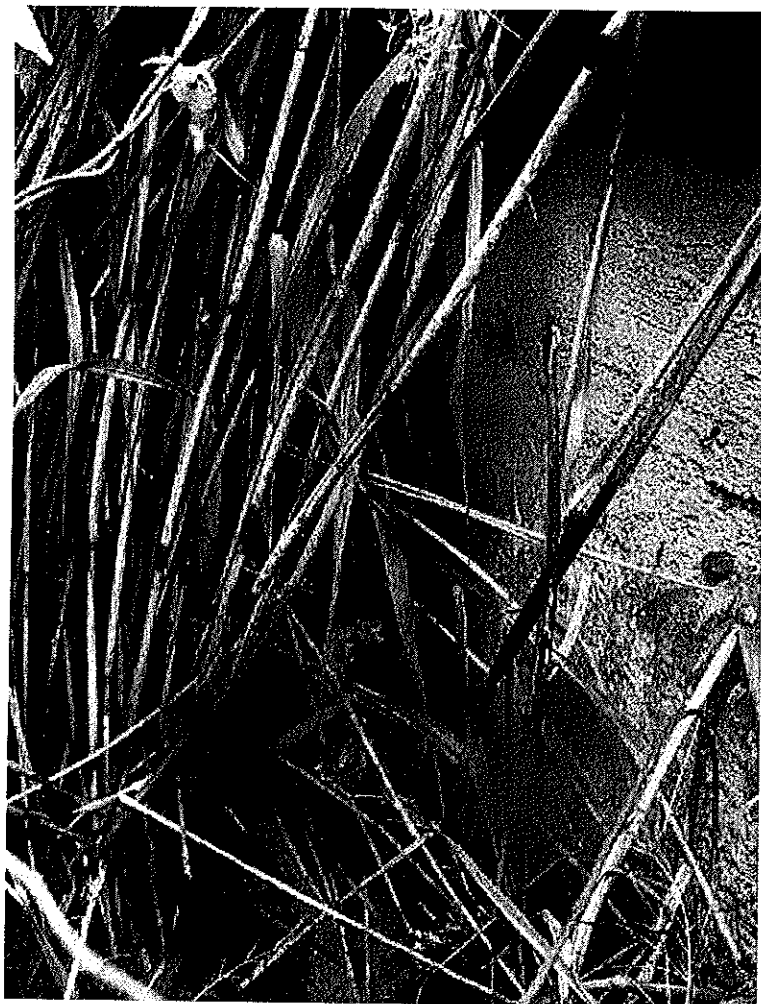
Vnitřní prostory mostu nepřístupné, v době prohlídky byl vysoký průtok, okolí toku je neprostupně zarostlé

- Provádět pravidelnou údržbu v okolí mostu, vymýtit vzrostlou vegetaci
- Na římsy osadit dvoumadlové zábradlí
- Odstranit usazeniny a mechy z říms

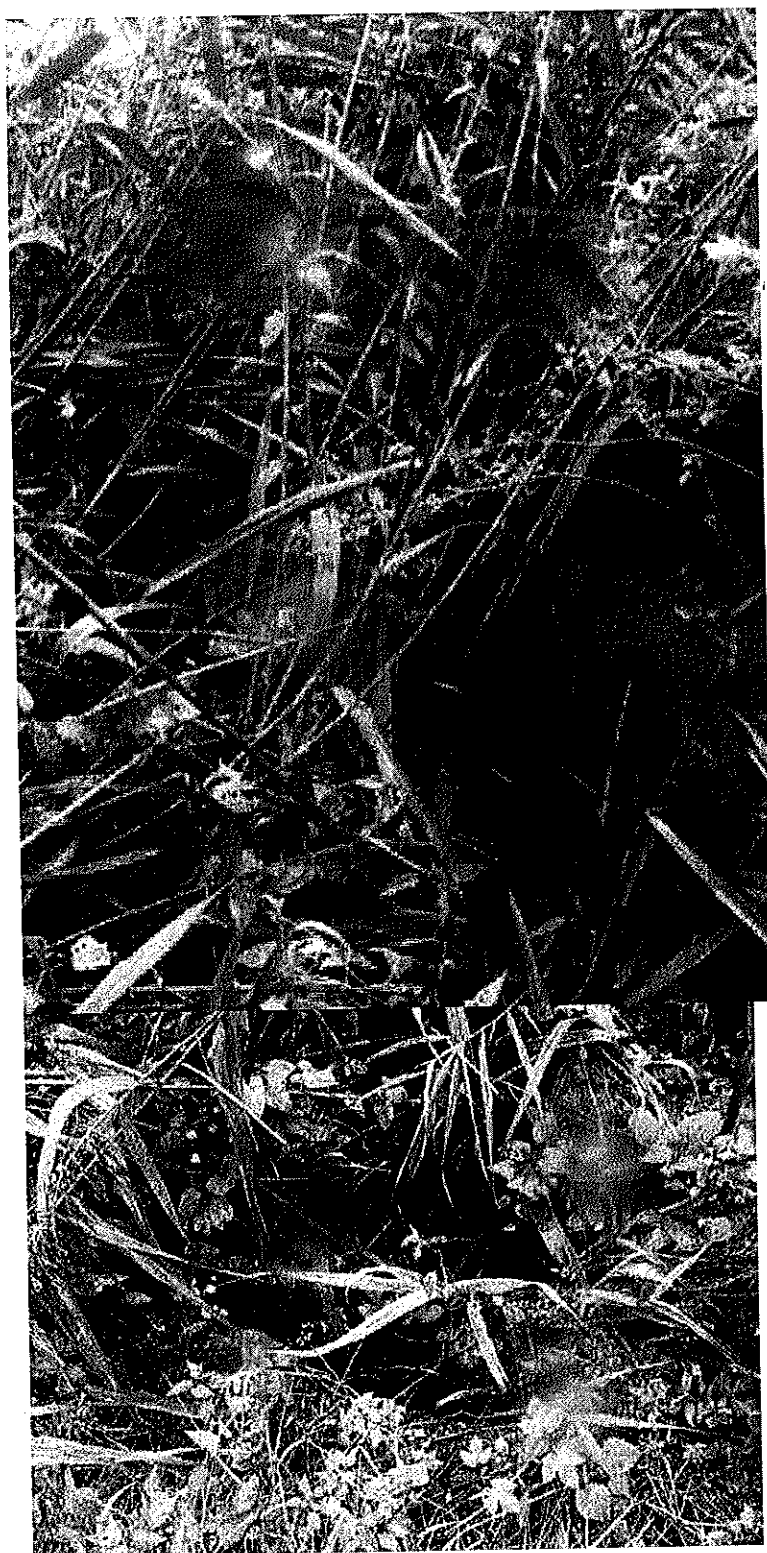
Levé křídlo Drnholecké opěry

- 2.1 Mostní podpěry - vnitřní prostory mostu nepřístupné, v době prohlídky byl vysoký průtok. Na křídlech dochází k prosakování vlhkosti pracovní spárrou v úrovni horní příčle rámu NK. Dochází i k zatékání pod římsou. V době prohlídky povrch křídel mokrá se zelenkavými výluhy, inkrustacemi a mechy.

- 5.1 Vozovka - vozovka v minulosti sanovaná, podél levé krajnice stojí voda
- 5.2 Římsy - římsy omšelé, spodní hrany se odlamují. Horní povrch pokrytý usazeninami, vegetací a mechem. Na římsě chybí zábradlí.

Zarostlá římsa na levé straně mostu

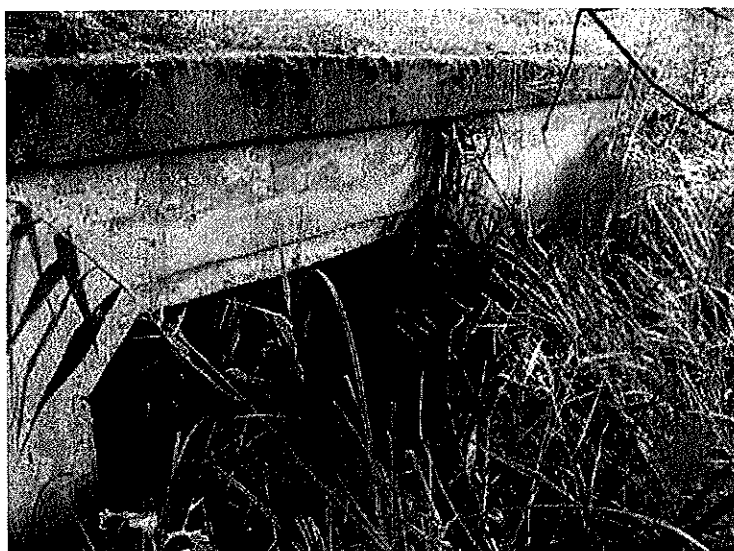
- 3.1 - vnitřní prostory mostu nepřístupné, v době prohlídky byl vysoký průtok. Krajiní rámy nevykazují poruchy, nad hadinou vody byly povrchy suché. Pod římsou dochází k odpadání omítky.

Krajní rámy NK nevykazují poruchy, nad hladinou vody byly povrchy suché

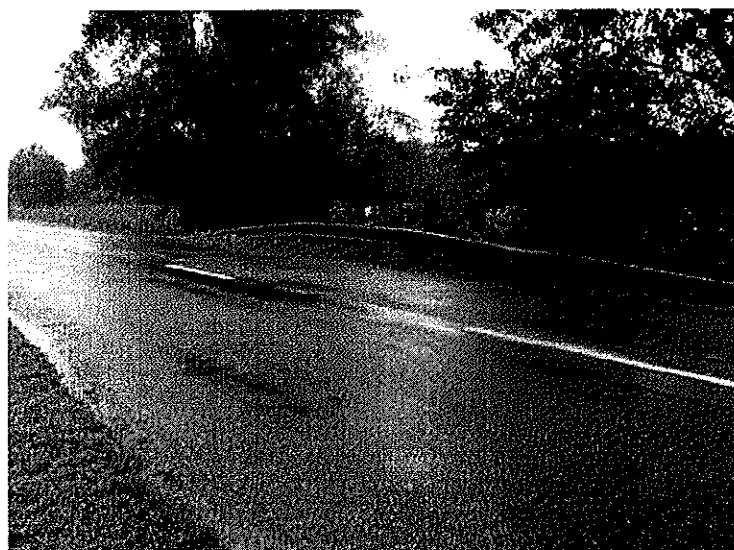
Vozovka na mostě byla v minulosti sanovaná

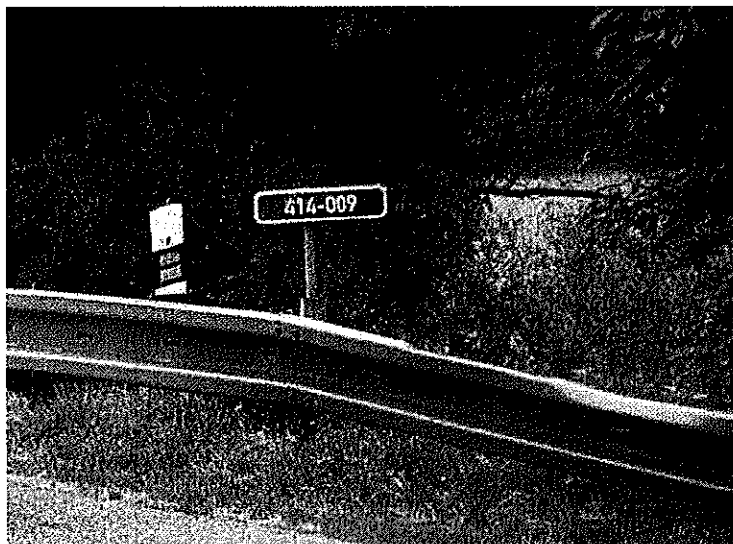
- 8.1 Svodidla - most opatřen nízkým krátkým silničním svodidlem, profil svodnic je po nehodách deformovaný
- 8.2 Označení mostu - bez závad
- 8.3 Zábradlí - zábradlí na římsách chybí

Profil svodnic je deformovaný
