IMOS BRNO, a.s.  
DIVIZE SILNIČNÍ VÝVOJ  
OLOMOUCKÁ 174  
627 00 BRNO

Na základě výše uvedené objednávky a po předchozí prohlídce úseku za účasti zástupce objednatele provedl zhotovitel diagnostiku vozovky na vybraném úseku silnice spočívající ve **vizuální prohlídce s grafickým záznamem a fotodokumentací poruch, měření průhybu a posouzení únosnosti vozovky, jádrových vývrtech, kopaných sondách, rozborech směsných vzorků a podložních zemin**. Posouzení únosnosti je provedeno podle technických podmínek TP87. Byly stanoveny požadované výstupní parametry k hodnocení konstrukce vozovky. Předkládá se návrh na úpravu vozovky.

**Strachotice intravilán**

Předmětem posouzení je úsek silnice **III/40842**. Silnice je dvoupruhová obousměrná pozemní komunikace.

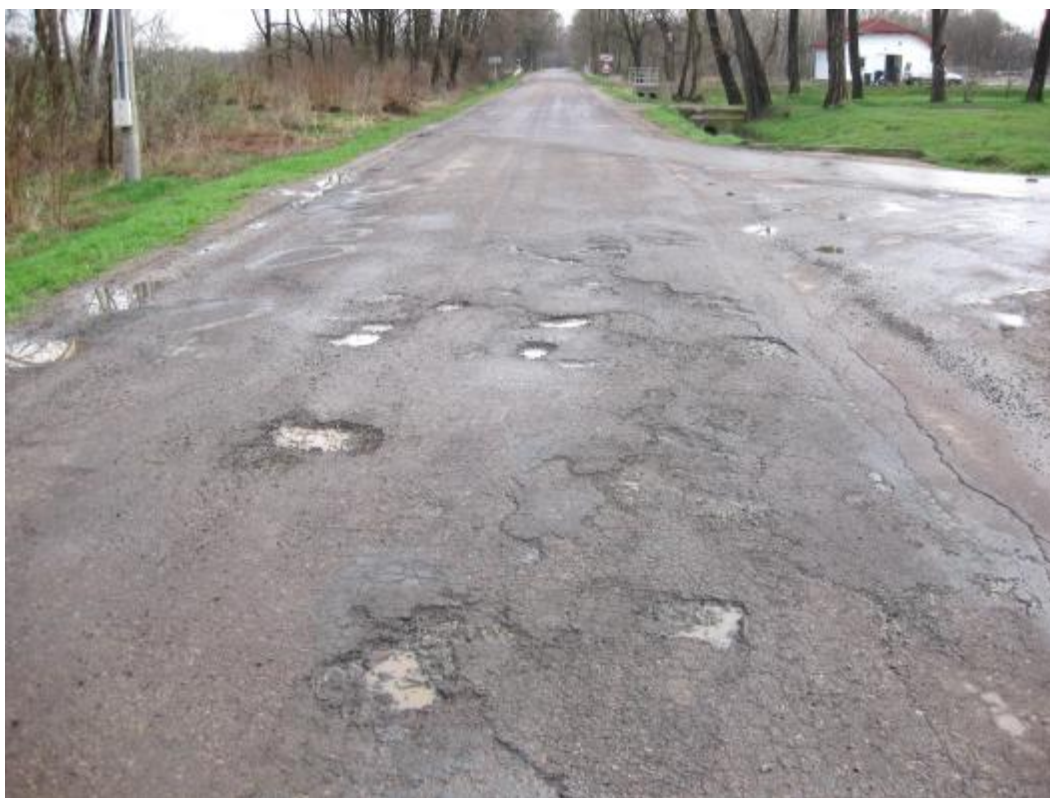
F01: km 1,880–; výtluky v krytu a deformace

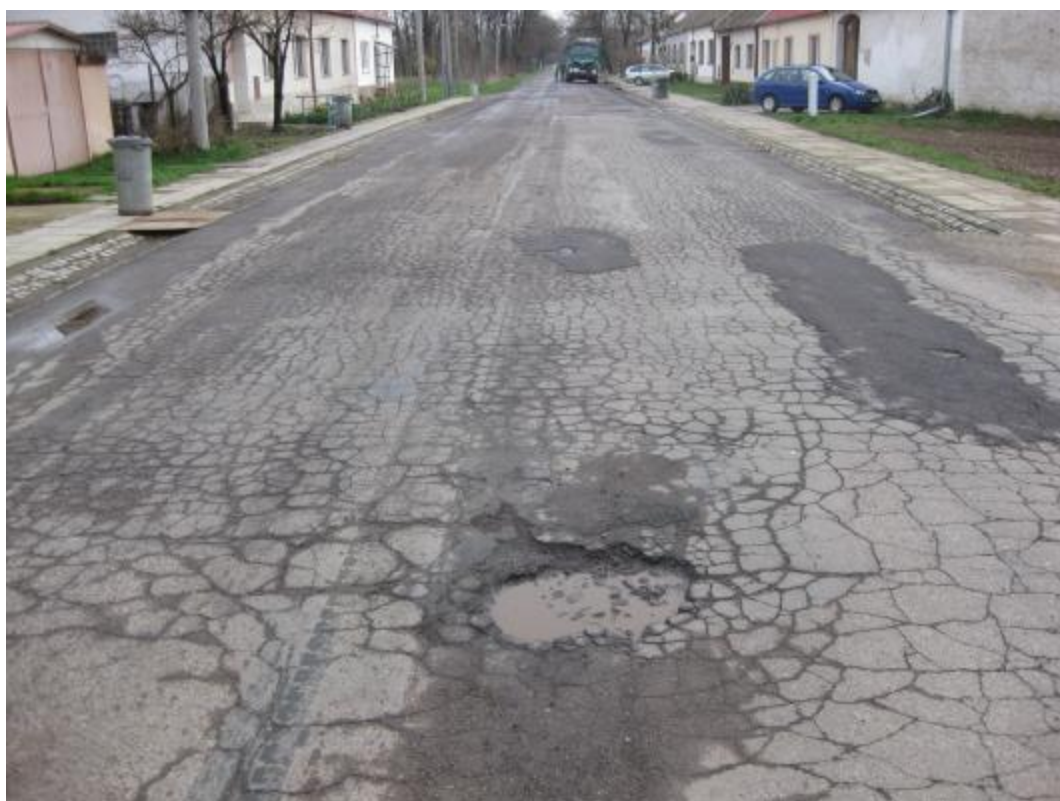
F02: km 2,000– ; celoplošné sít'ové trhliny, výtluky, vysprávkky

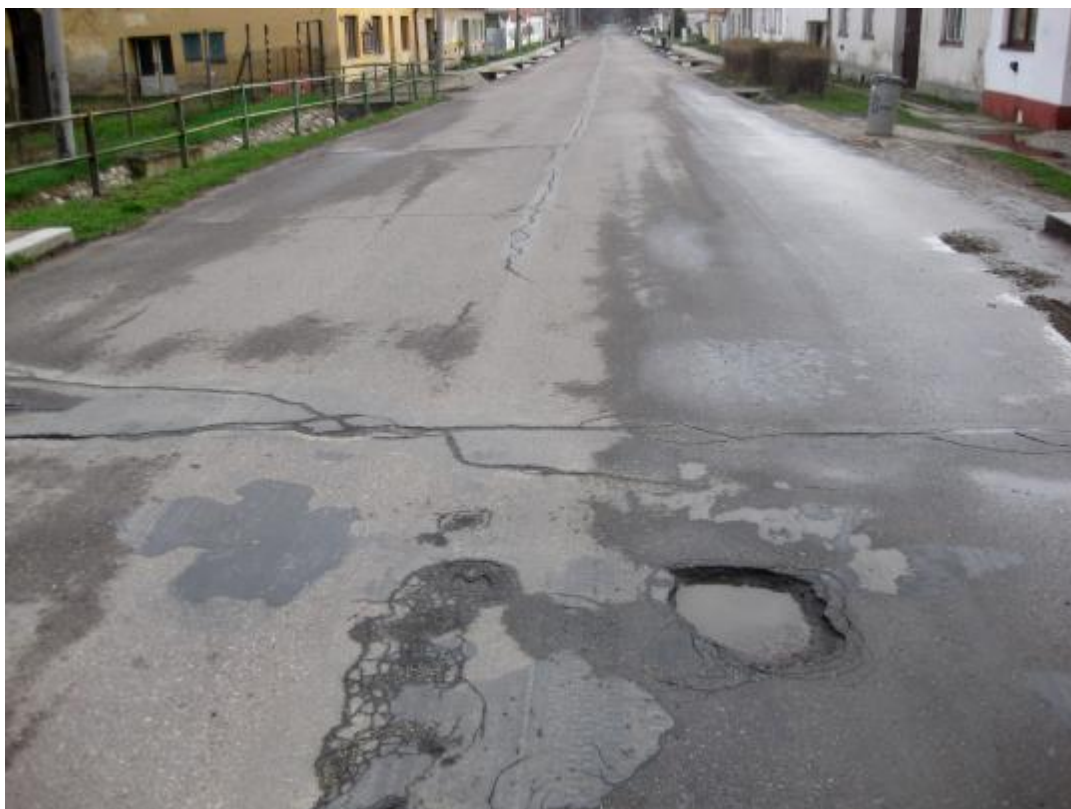
F03: km 2,150– ; trhliny, výtluk

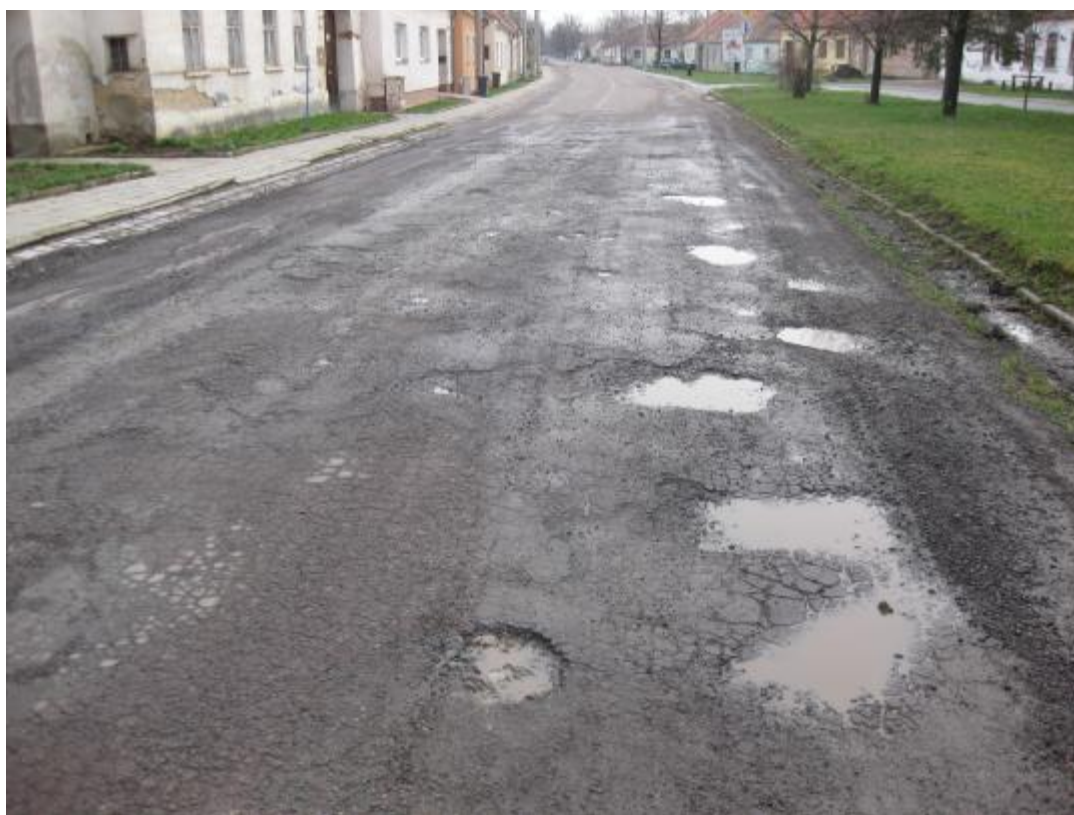
F04: km 2,325– ; trhliny, výtluky, deformace, rozpad krytu

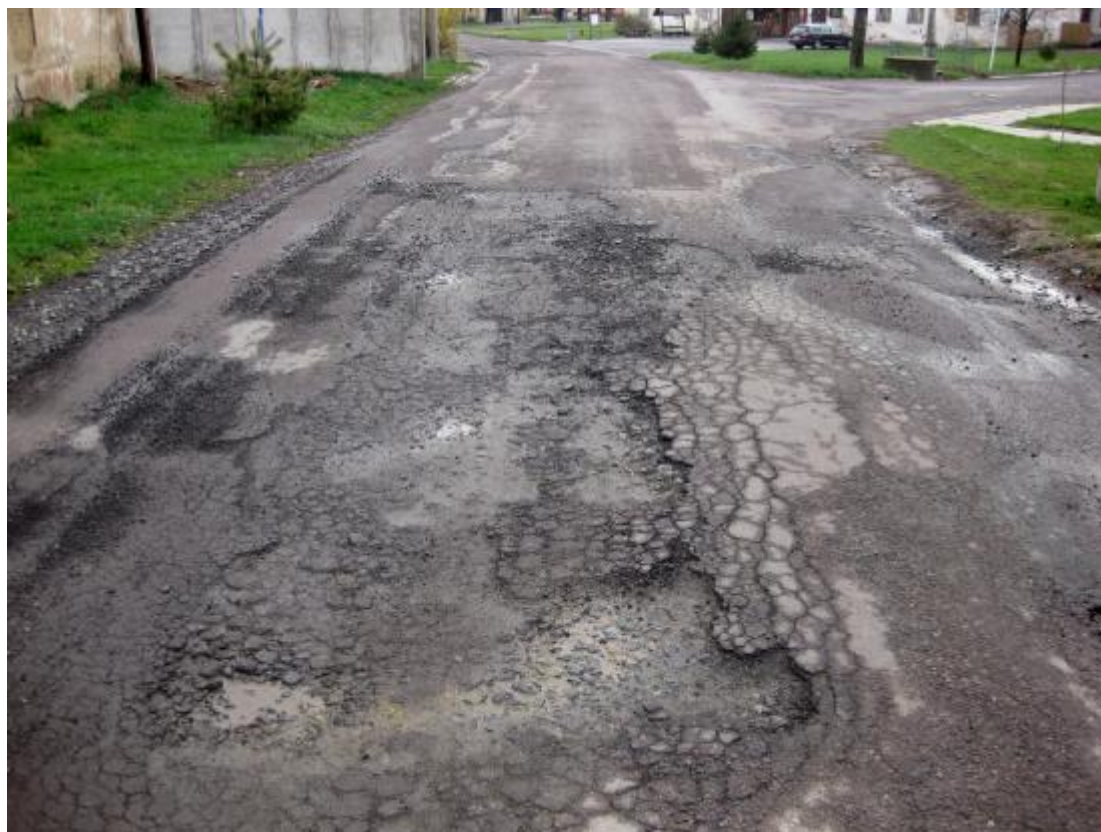
F05: km 2,560– ; výtluky v krytu, rozpad vozovky

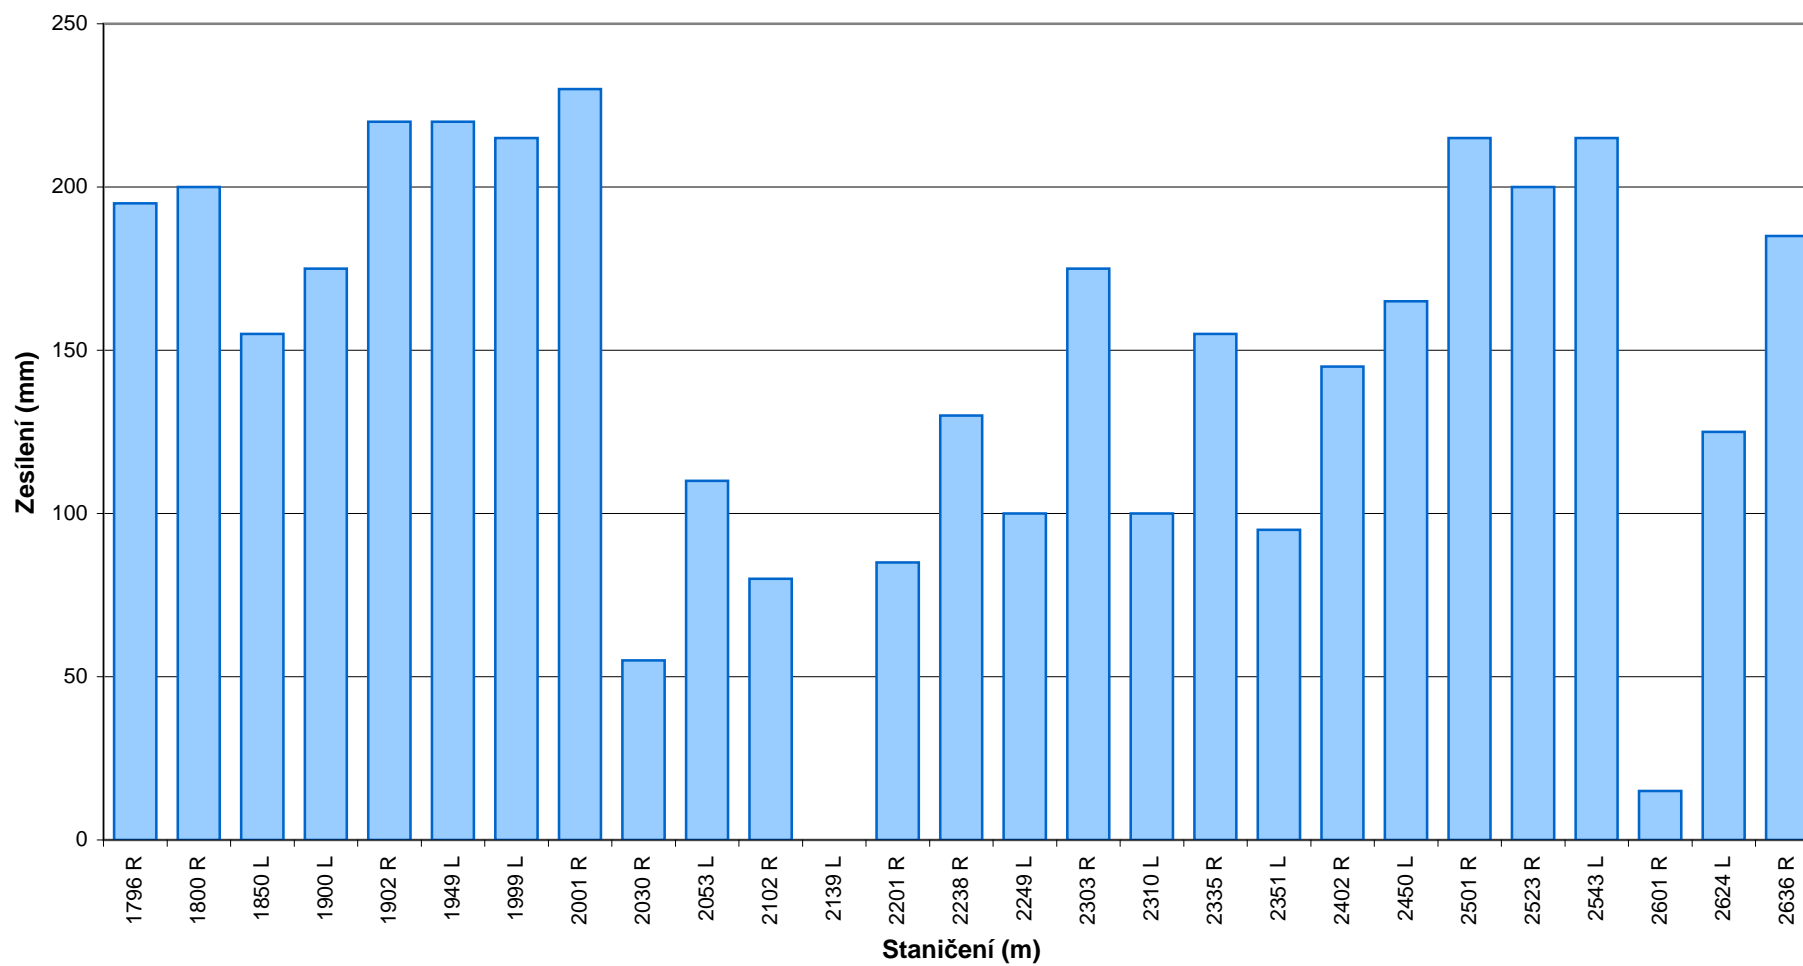
**Zesílení vozovky - III/40842 Strachotice intravilán**

<b>Průměrný průhyb Y1 (mm):</b>	<b>1,278 (rozsah od 0,318 do 2,587)</b>
<b>Průměrná zbytková doba životnosti (roky):</b>	<b>1,9</b>
<b>Klasifikace únosnosti podle TP 87:</b>	<b>5 – havarijní</b>
<b>Průměrná tloušťka zesílení (mm):</b>	<b>147</b>
<b>Maximální tloušťka zesílení (mm):</b>	<b>230</b>
<b>Návrhová tl. zesílení (průměr+1,3xsm.odch.)</b>	<b>229 mm</b>

Únosnost vozovky je extrémně nehomogenní s celou řadou kritických míst s havarijní únosností podloží, která ovlivňuje celkovou únosnost konstrukce vozovky. Nejhorší únosnost vykazují sekce v km 1,796 – 2,010 a km 2,300 - 2,656.

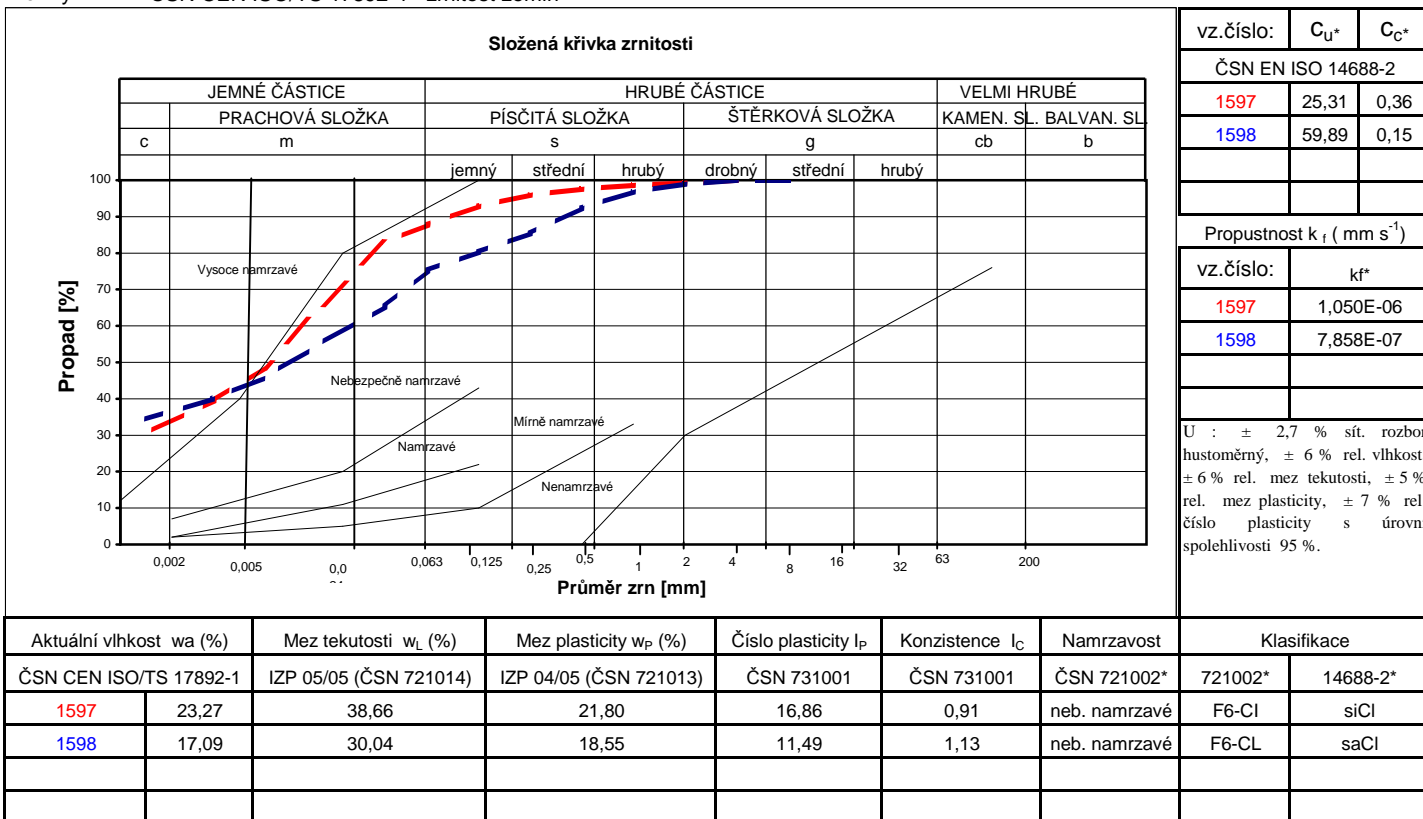
Dle ČSN 721002 "Klasifikace zemín pro dopravní stavby" jsou zkoušené vzorky klasifikovány výše. Podle vhodnosti pro podloží PK se řadí do skupiny VIII. Převážná část zeminy se skládá z prachovité složky jemných částic. Při napojení vodou je nestabilní a velmi rozhrdávavá. Poskytuje nevhodné podloží.
