IMOS BRNO, a.s.
DIVIZE SILNIČNÍ VÝVOJ
OLOMOUCKÁ 174
627 00 BRNO

Na základě výše uvedené smlouvy o dílo provedl zhotovitel diagnostický průzkum vozovky na vybraném úseku silnice II/408 spočívající ve vizuální prohlídce s grafickým záznamem a fotodokumentací poruch, měření průhybů, posouzení únosnosti a stanovení zbytkové životnosti konstrukce vozovky, z jádrových vývrtů a vrtaných sond byla zjištěna skladba konstrukce vozovky a odebrány vzorky pro laboratorní rozbor jednotlivých konstrukčních vrstev a podloží. Posouzení parametrů vozovky je provedeno podle technických podmínek TP87. Byly stanoveny výstupní parametry k hodnocení konstrukce vozovky. Předkládá se návrh rekonstrukce vozovky.

Název: Valtrovice průtah

Silnice: II/408

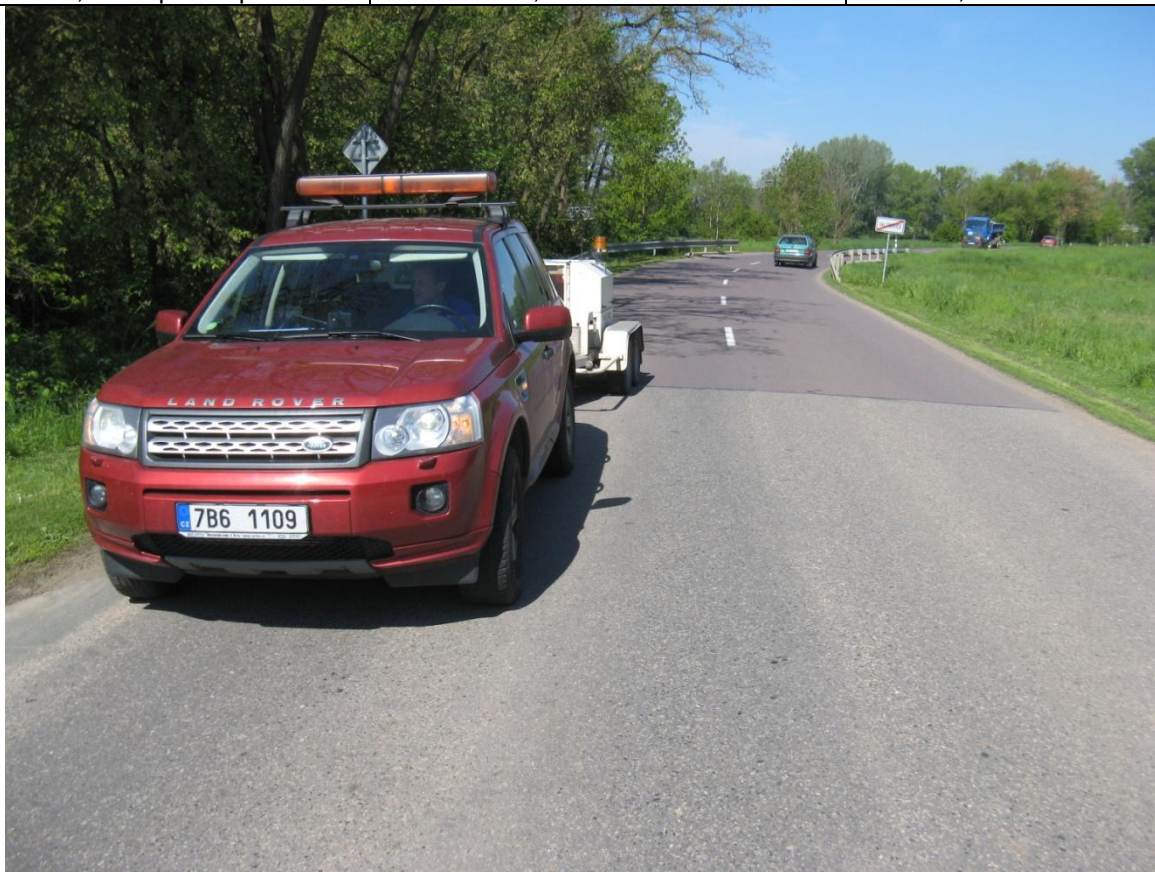
F01, km 0,045-
Na začátku úseku.

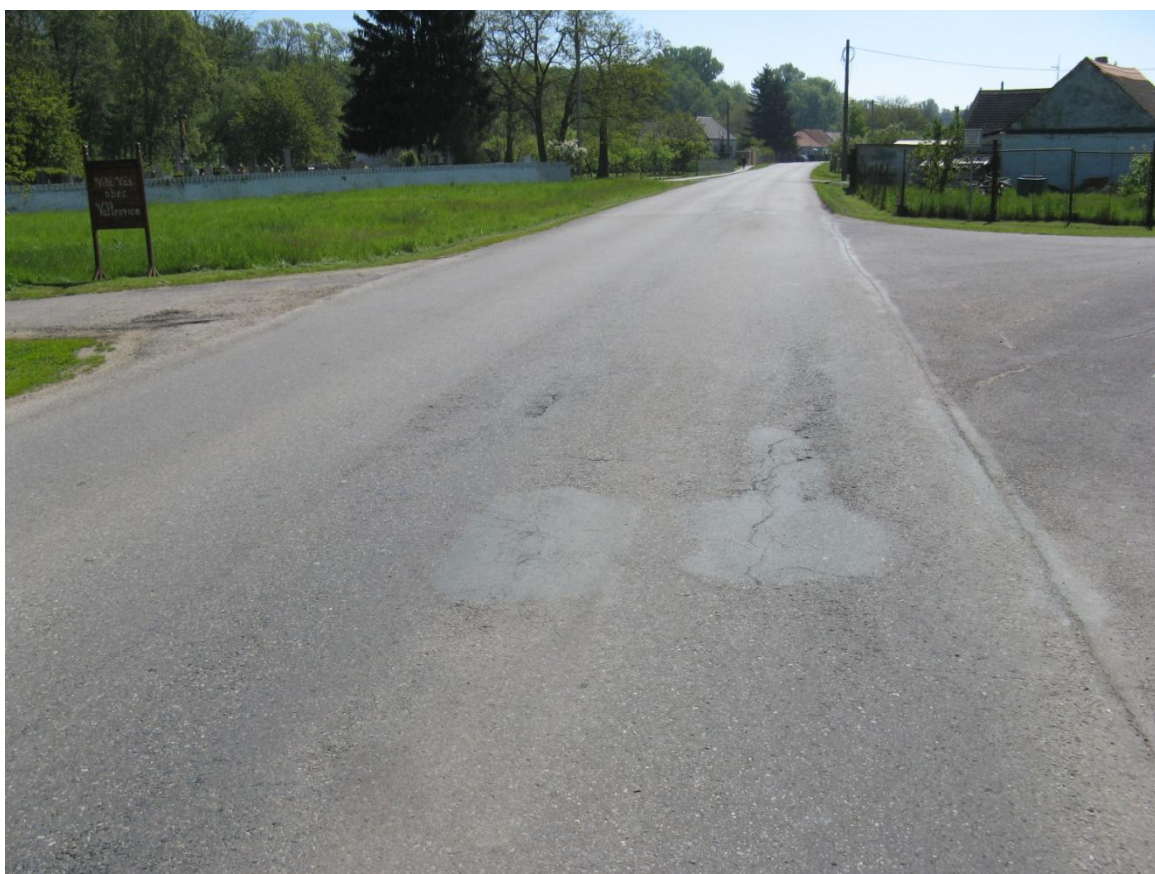
F02, km 0,045+
Lokální mozaikové trhliny.

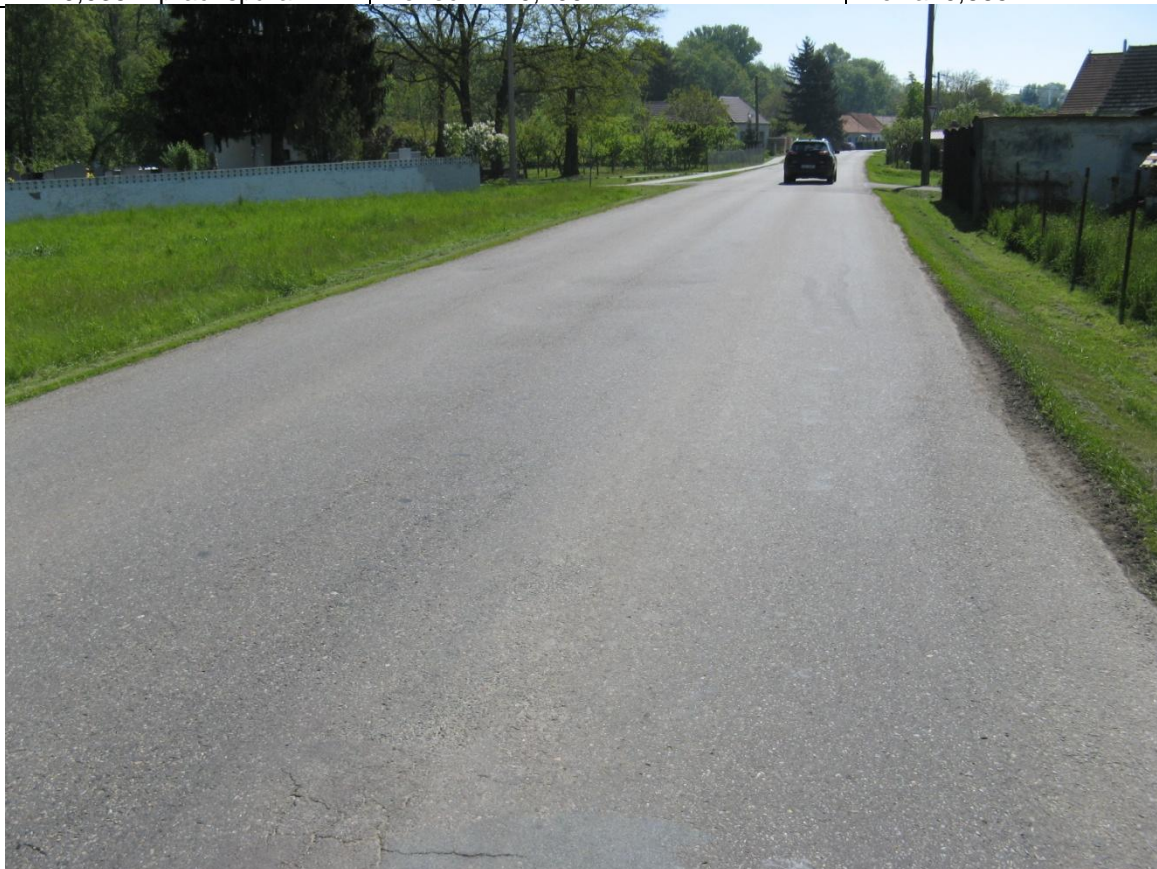
F03, km 0,060+
Vyjeté koleje, plošné deformace uprostřed vozovky.

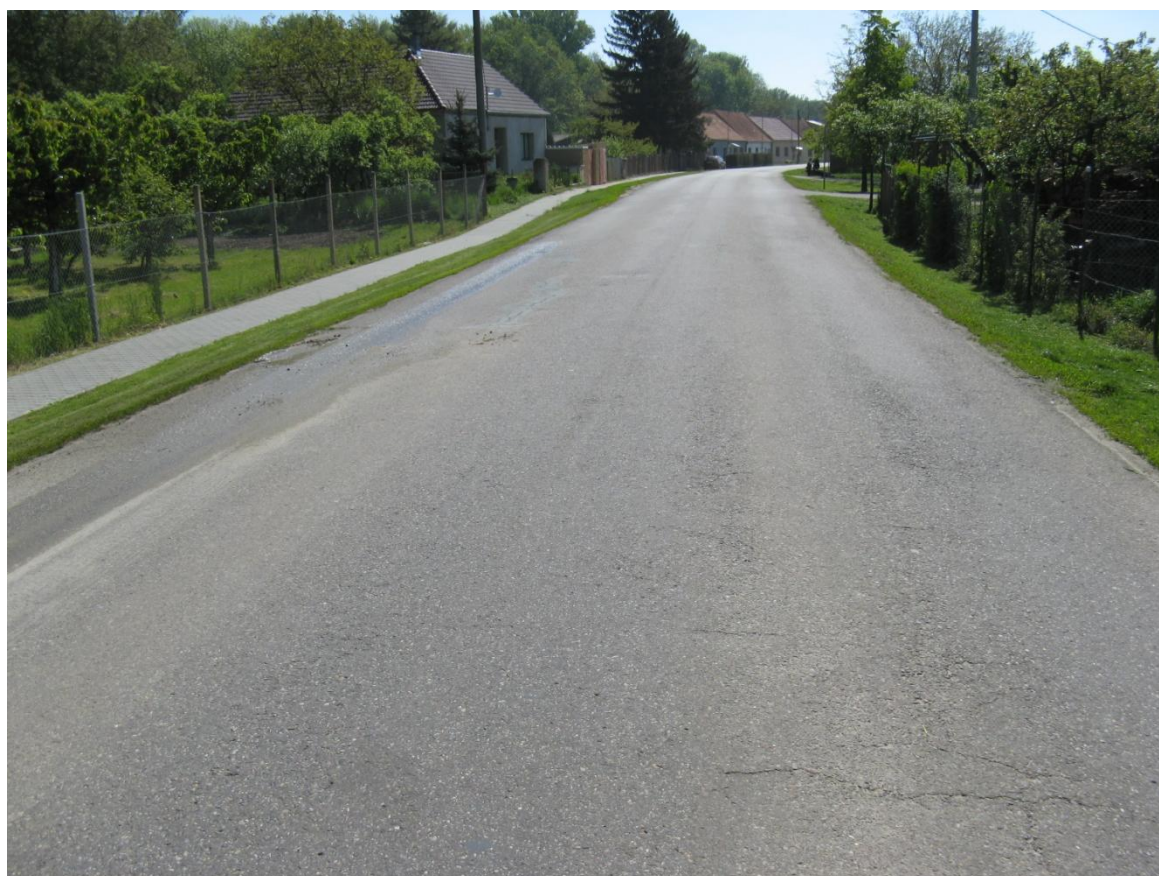
F07, km 0,160+
Mozaikové trhliny a ztráta asfaltového tmelu.

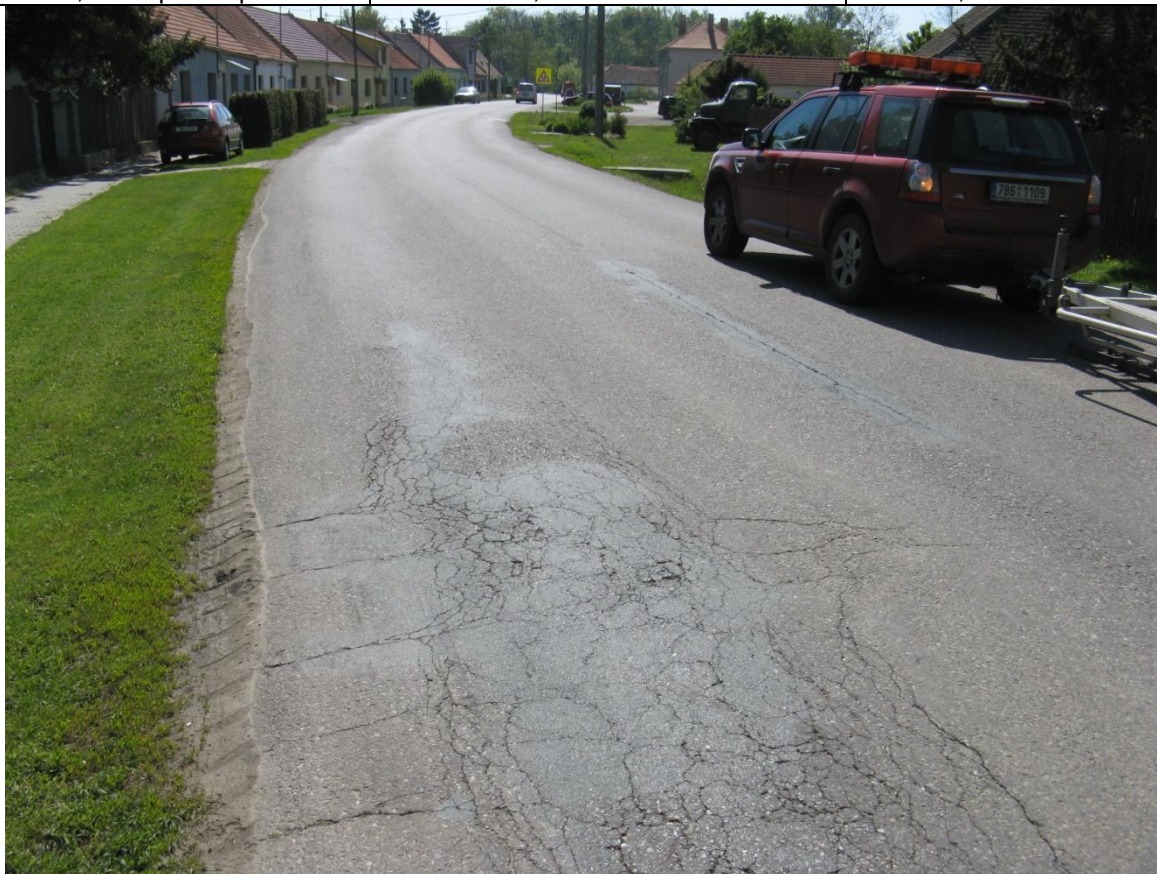
F11, km 0,250+
Síťové trhliny, podélná trhlina uprostřed.

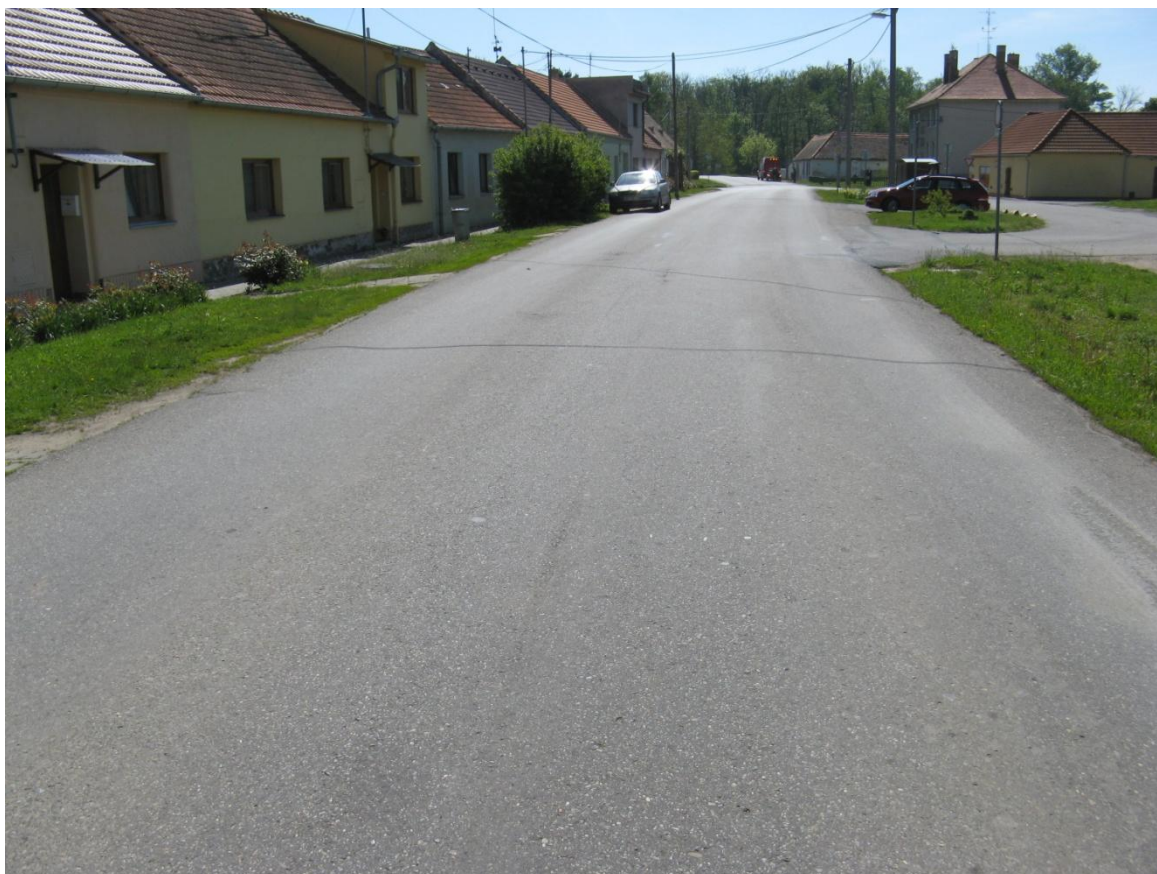
F13, km 0,310+
Vyjeté koleje.

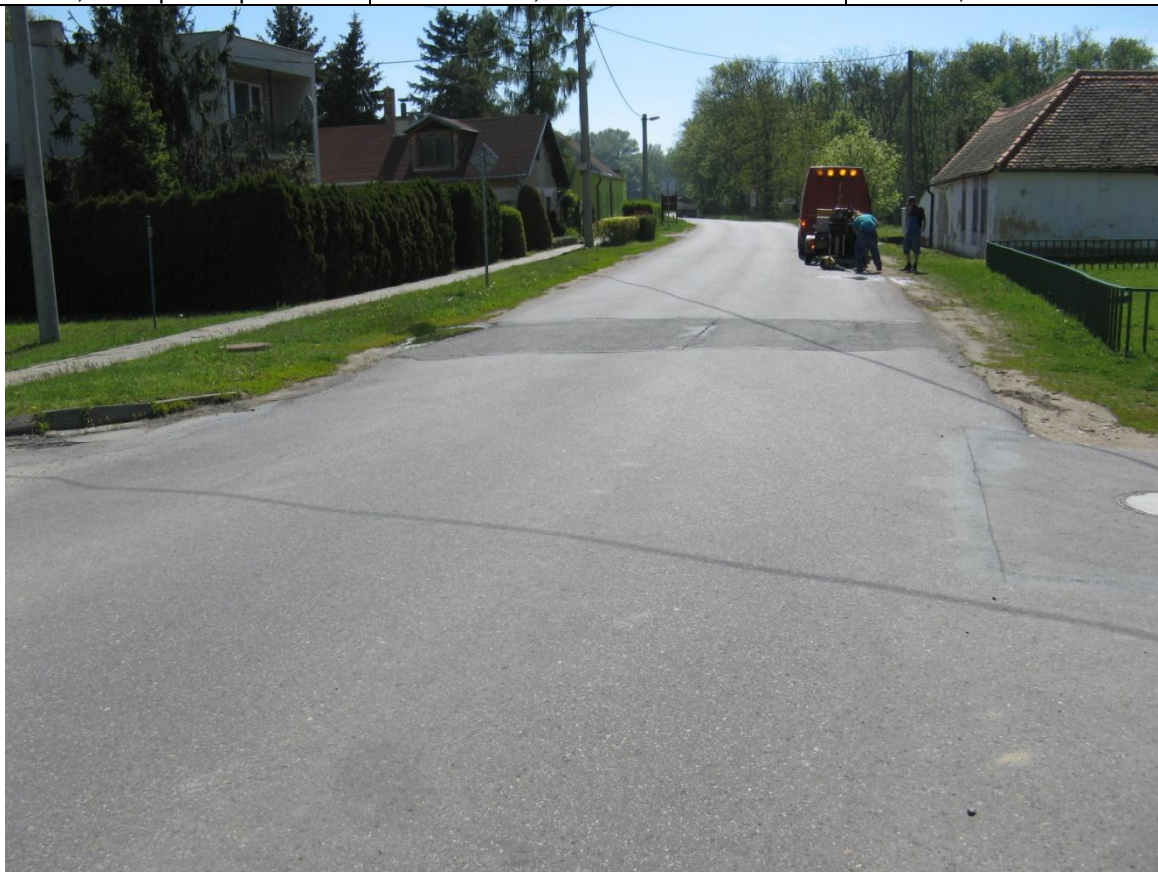
F17, km 0,410+

Vyjeté koleje, vysprávka, provádění sondy.

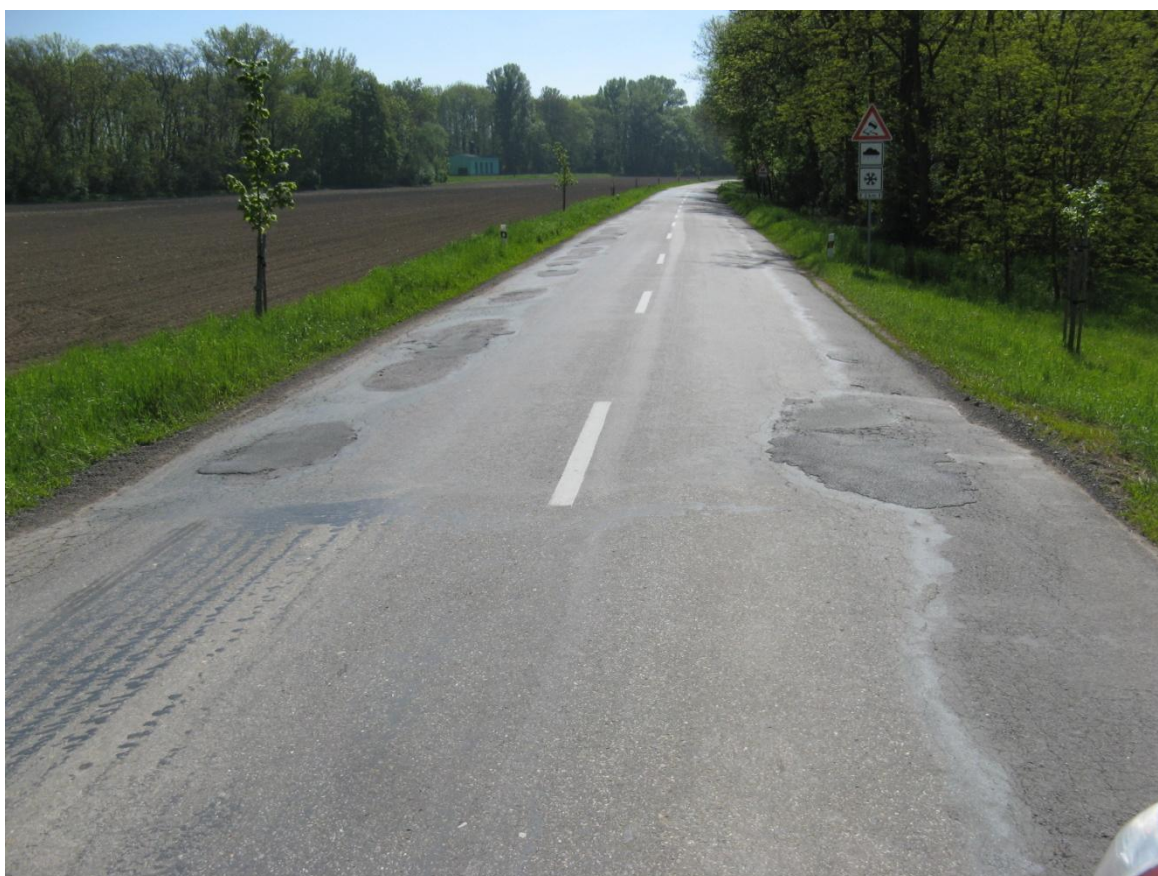
F22, km 0,510+

Km 0,500-0,657: Průběžně se vyskytují síťové trhliny, plošné deformace a vysprávký podél obou okrajů vozovky a od km 0,600 je celoplošná ztráta makrotextury.

Síťové trhliny, plošné deformace a vysprávky podél obou okrajů vozovky.

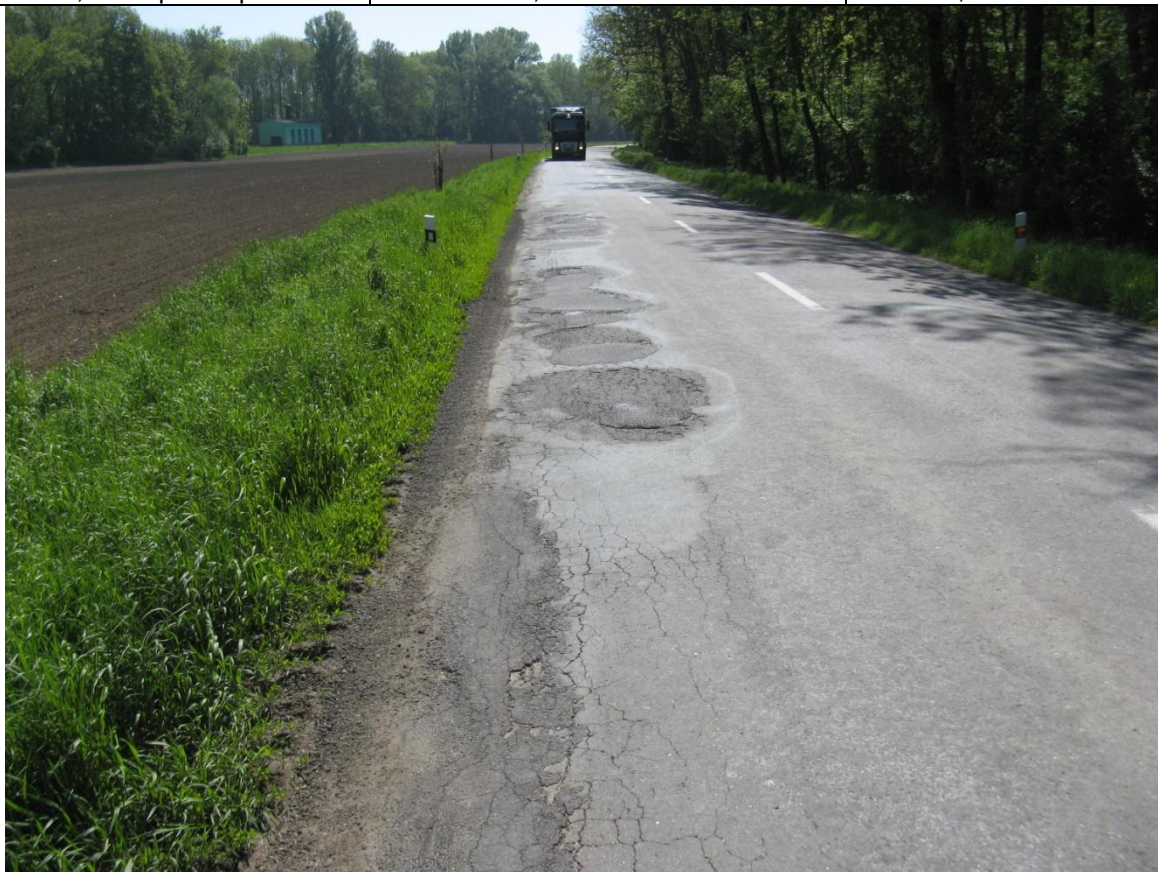
F25, km 0,560+

Síťové trhliny, plošné deformace a vysprávkvy podél obou okrajů vozovky.

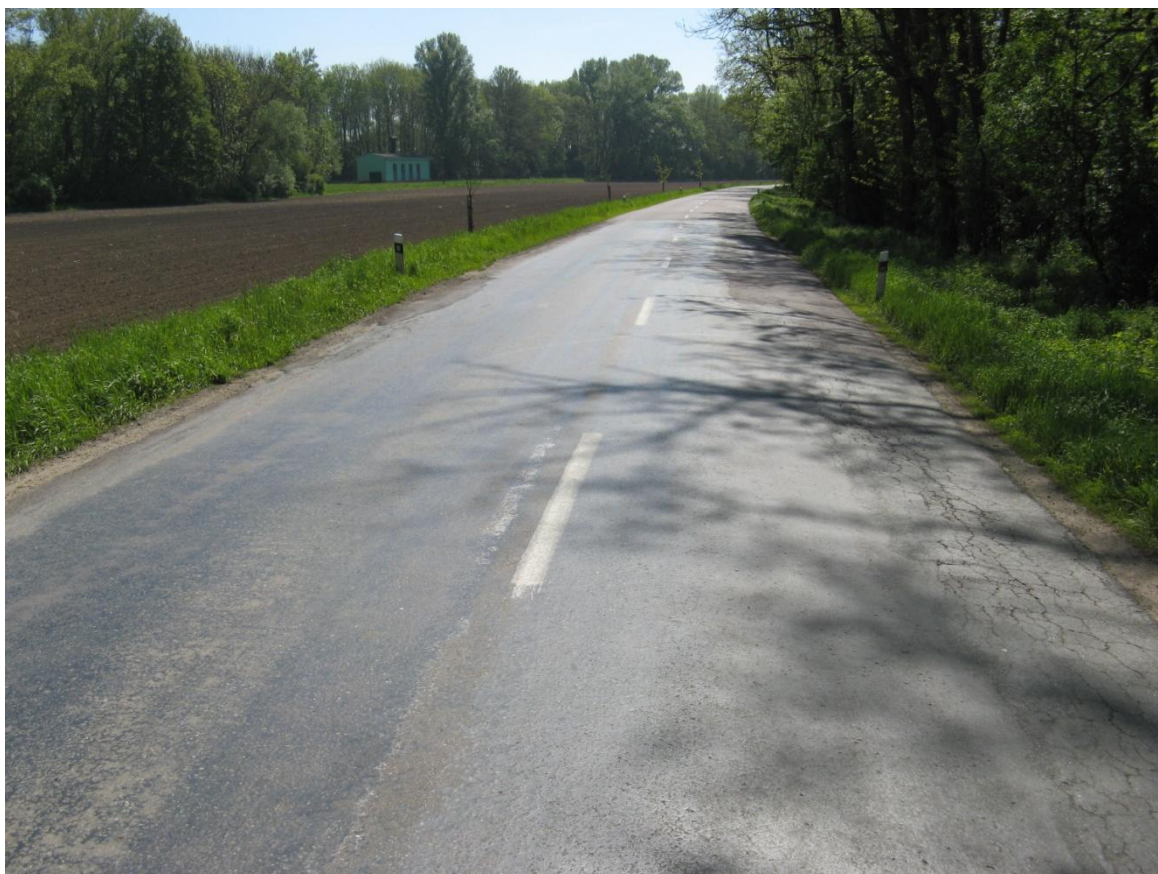
F27, km 0,610+

Síťové trhliny a plošné deformace podél okrajů vozovky, celoplošná ztráta makrotextury.

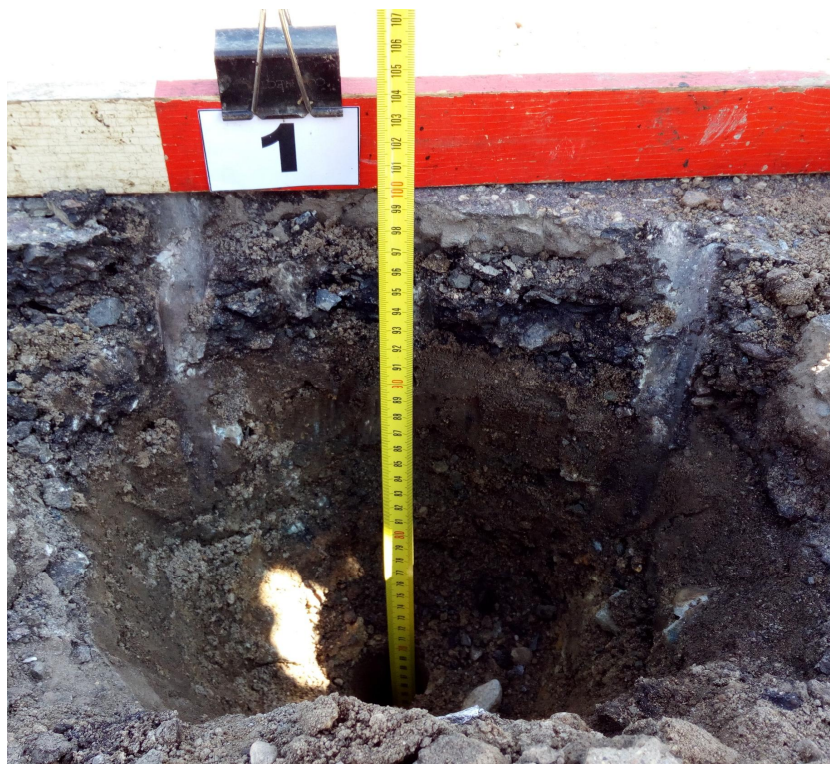
| Sonda: | KS1 | Staničení: | km 0,446 P | Umístění: | 0,20 m od okraje |

1. Vrstva
 asfaltová vrstva
 Tloušťka (cm) AV
 7

2. Vrstva
 štěrk + písek
 Tloušťka (cm) Gr + P
 51

Celkem (cm) 58
