**ZPRÁVA O PROVEDENÍ  
STAVEBNĚ TECHNICKÉHO PRŮZKUMU OBJEKTU  
NEMOCNICE MILOSRDNÝCH BRATŘÍ V LETOVICÍCH**

**Brno, prosinec 2016**

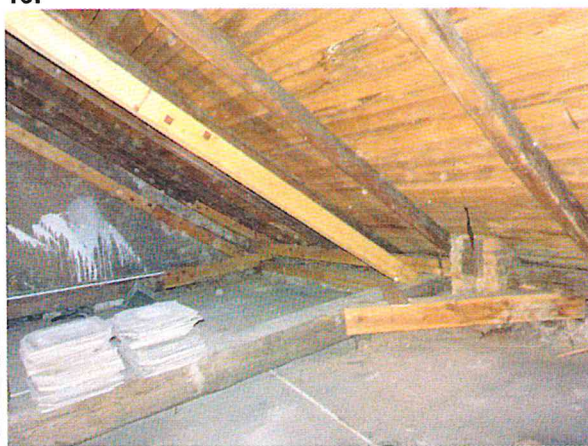
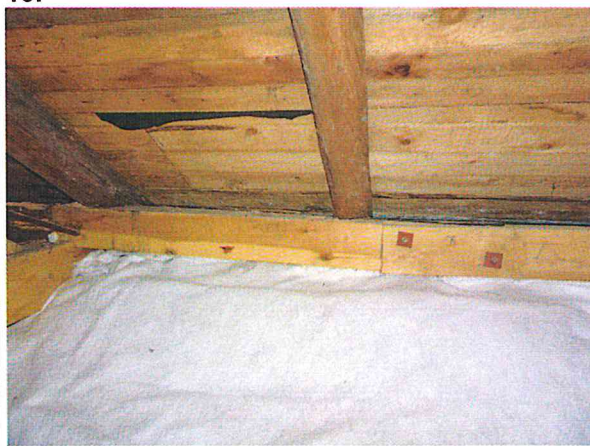
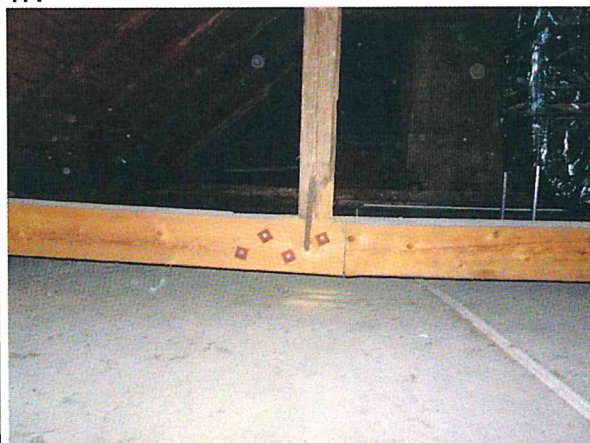
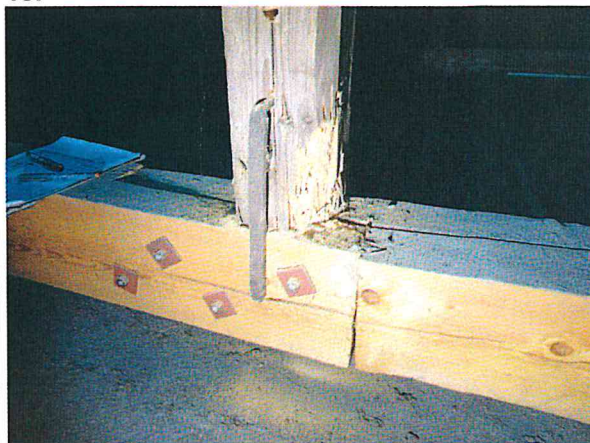
- V krovové konstrukci byly provedeny rozsáhlé opravy a výměny prvků, bohužel některé spoje prvků jsou provedeny velice neodborně (krátké přeplátování, nedostatečný počet svorníků, napojení nových částí prvků na prvky poškozené dřevokaznými škůdci, nahrazení chybějících krokví jen prkny atd.) a dochází tak k uvolnění spojů, zvýšeným průhybům trámů atd., foto č.15 - 24 !

- Ponechané dřevěné prvky krovové konstrukce bude nutno zbavit napadených částí (osekáním) důkladně očistit a v místech největšího napadení naimpregnovat prostředkem s účinností proti dřevokaznému hmyzu i houbám. Impregnaci bude nutno provést i u nového řeziva použitého při sanaci.

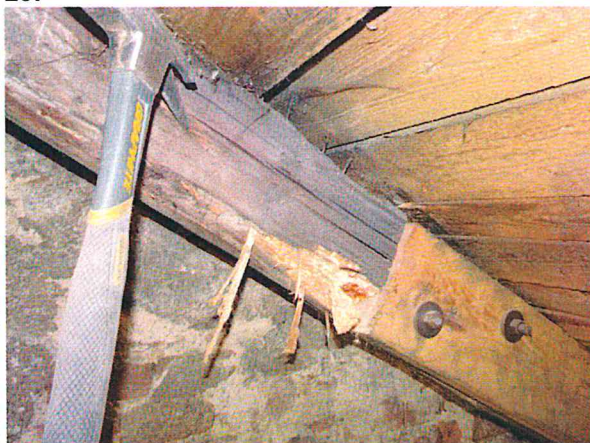
23.

- Kromě výše uvedeného místa jsou v krovových konstrukcích více či méně zničeny ještě další jednotlivé prvky nebo jejich části (krokve, vazné trámy, dolní a střední vaznice, vzpěry, věšadla, rozpěra, pásky atd.), foto č.23, 26 - 34, 38 - 40. Vše je barevně vyznačeno ve výkresové dokumentaci.

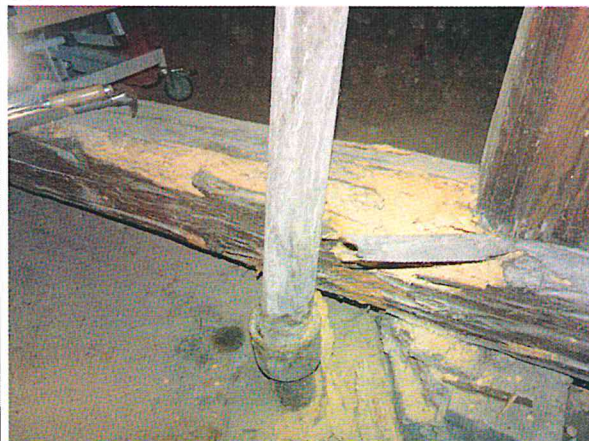
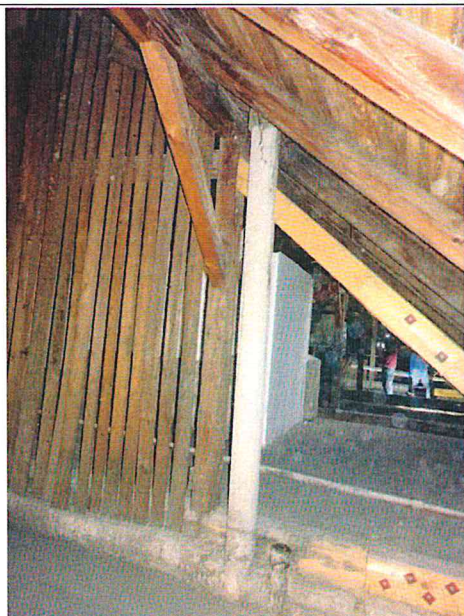
- U pultové střechy již v jednom místě zatéká přes porušenou krytinu z asfaltových pásů nebo přes krytinu plechovou.
- Přes půdní prostor na několika místech probíhají azbestocementové roury větracího potrubí (stejně jako krytina obsahují zdraví škodlivá karcinogenní azbestová vlákna), některé jsou bohužel ukončeny v půdním prostoru, foto č.35, 47.

- Provést opravu komínových těles nad rovinou střechy.
- Odstranit azbestocementové roury a větrací potrubí vyvést až nad střechu.
- Důkladně vyčistit půdní prostor od zbytků stavební suti a humusu.

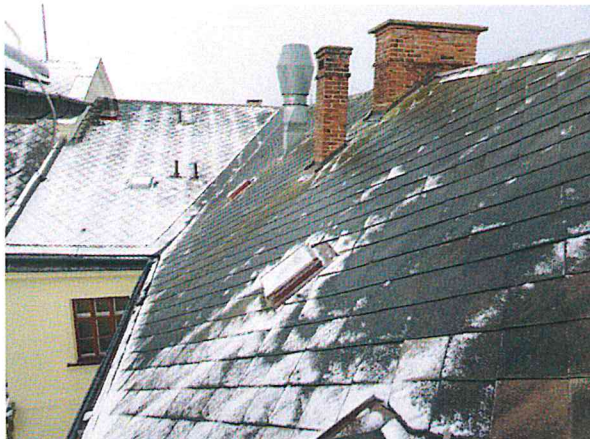
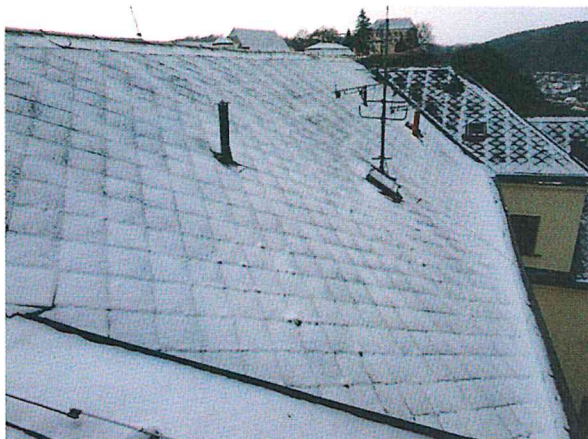
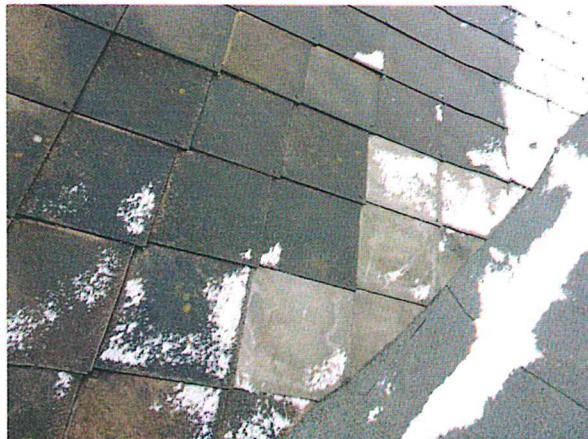
- Střešní krytina je provedena z azbestocementových šablon, která obsahují zdraví škodlivá karcinogenní vlákna ! Tato krytina zatím plní svoji funkci (do objektu zatéká spíše výjimečně), je však již na hranici své životnosti a musí u ní být již prováděny místní opravy, foto č.43, 44, 46.

- Výměna některých prvků si vyžádá místní odstranění krytiny a bednění !
- Doporučujeme již provést celkovou výměnu střešní krytiny. Jednak vzhledem k jejímu stavu a nutným místním opravám a jednak vzhledem k tomu, že při výměně některých poškozených prvků krovu bude nutné její místní rozebrání a její opětovné použití by již bylo velice problematické, ne-li nemožné !

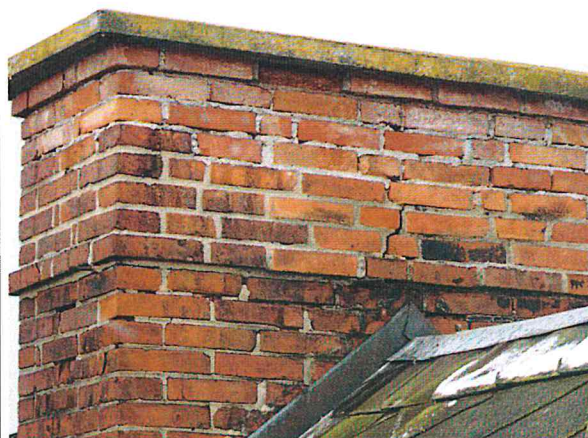
48.

- Režné zdivo některých komínových těles nad rovinou střechy se již začíná rozpadat, jsou v něm i výraznější trhliny, foto č.48.
