DUBEN 2017

Na základě výše uvedené objednávky provedl zhotovitel diagnostický průzkum vozovky na vybraném úseku silnice III/4243 spočívající ve vizuální prohlídce s grafickým záznamem a fotodokumentací poruch, měření průhybů a posouzení únosnosti vozovky, jádrových vývrtech, vrtaných sondách a

**Silnice: III/4243**

**Název: Železniční přejezd - Tvrdonice**

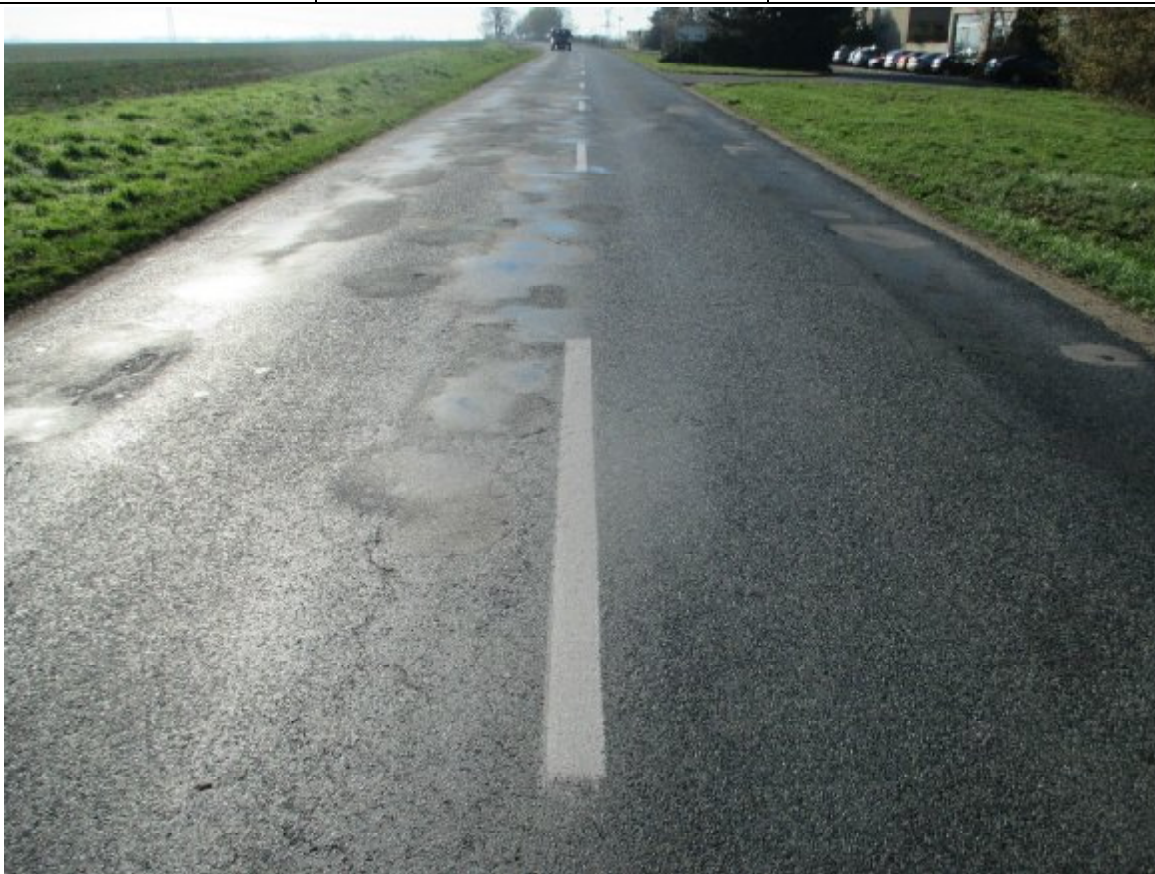
F07, km 1,010+

Mozaikové, podélné, příčné a nepravidelné rozvětvené trhliny, vysprávký tryskovou metodou, nepravidelné hrboly, vyjetá kolej až deformace a síťové trhliny v pravé jízdni stopě.

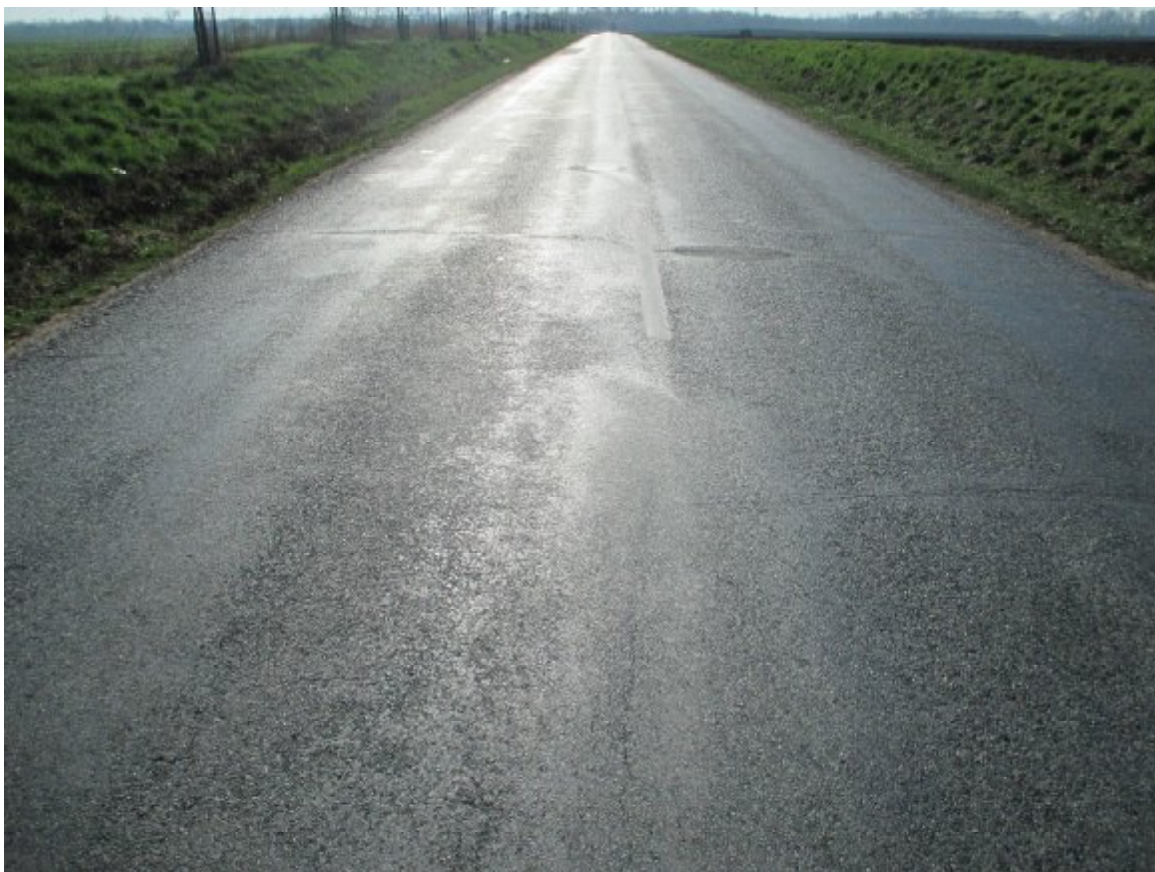
F18, km 2,110+

Mozaikové a příčné rozvětvené trhliny, zvýšená nezpevněná krajnice.

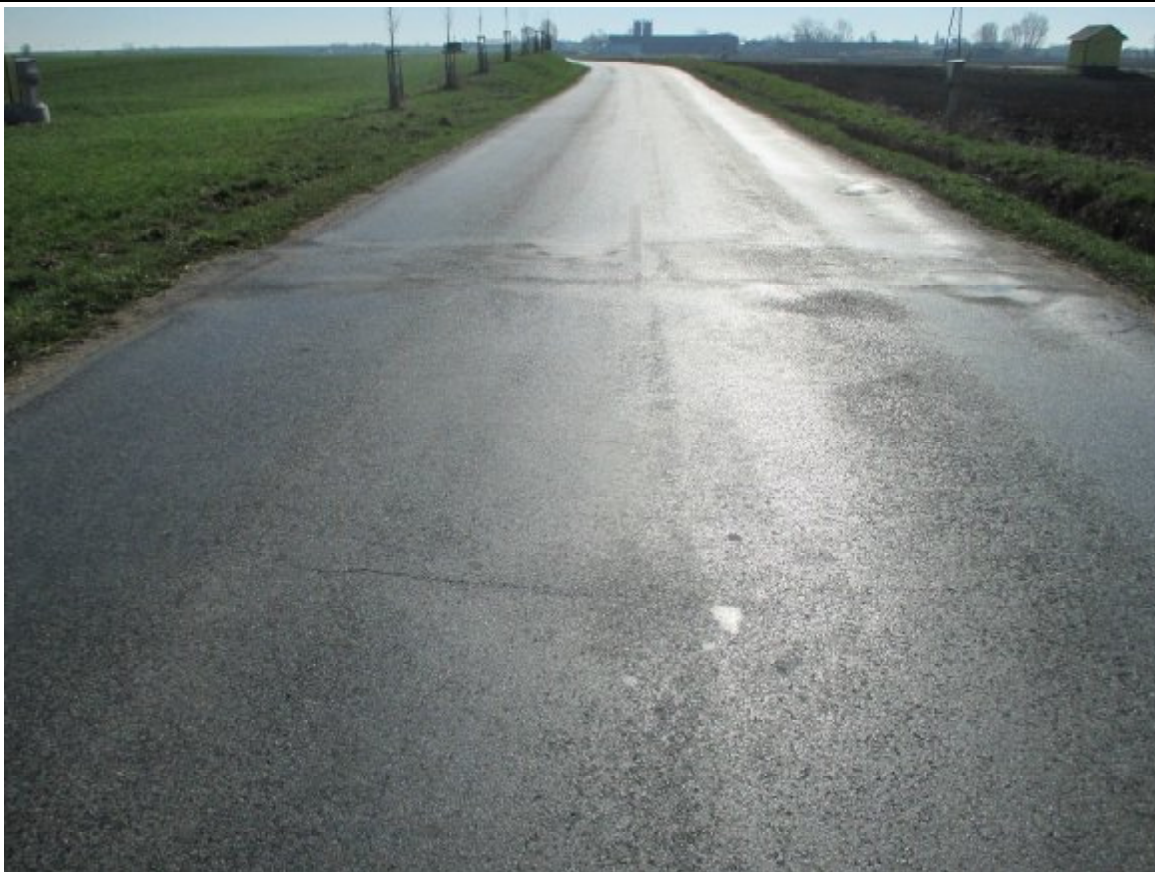
F29, km 3,210+

Překop s vysprávkou, příčná trhlina, vysprávký tryskovou metodou, nepravidelné hrboly, vyjetá kolej až deformace.

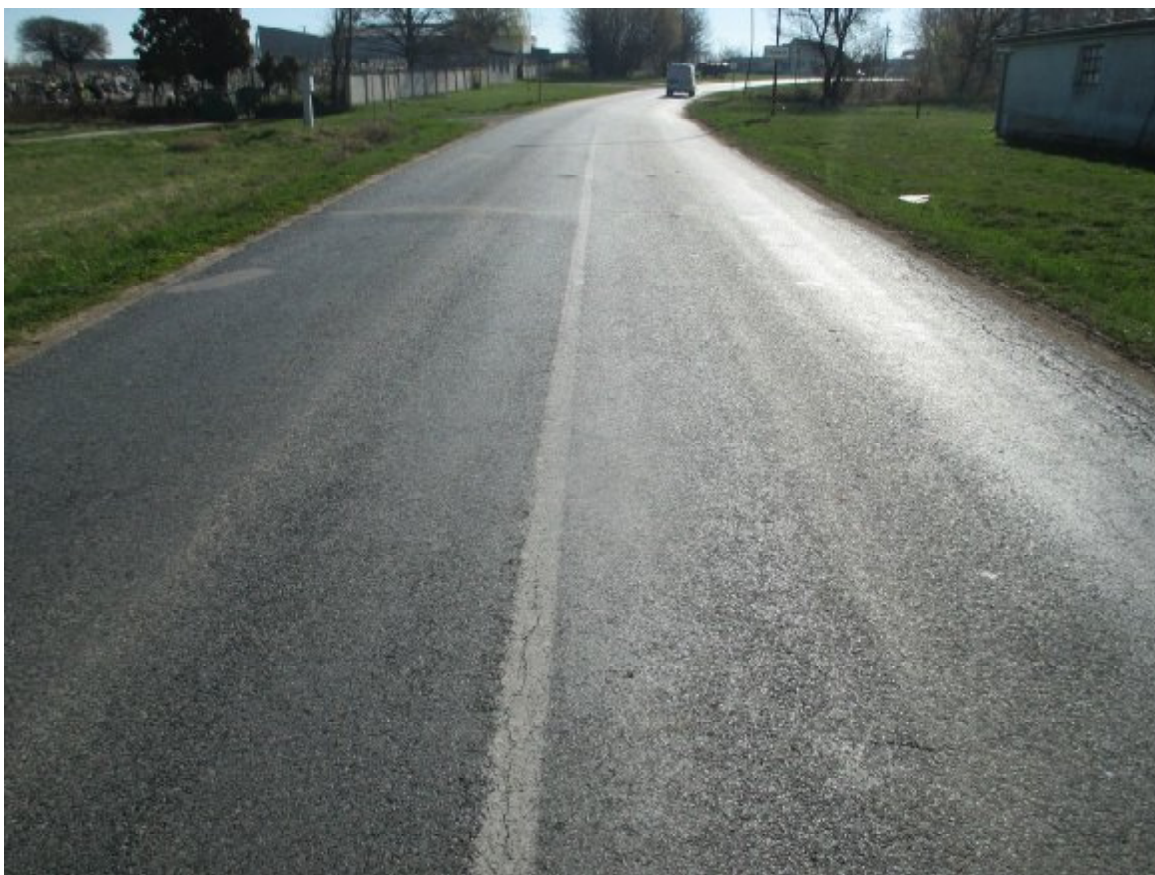
F37, km 4,010+

Od km 4,050 (intravilán obce Tvrdonice) je stav povrchu zcela havarijní s výraznými konstrukčními poruchami jako jsou síťové trhliny a plošné deformace, výtluky, vysprávky, nepravidelné hrboly a další poruchy.

Mozaikové a podélné rozvětvené trhliny, síťové trhliny, zanesení příkopů, zvýšená nebezpečná krajnice; v pozadí začátek obce Tvrdonice.

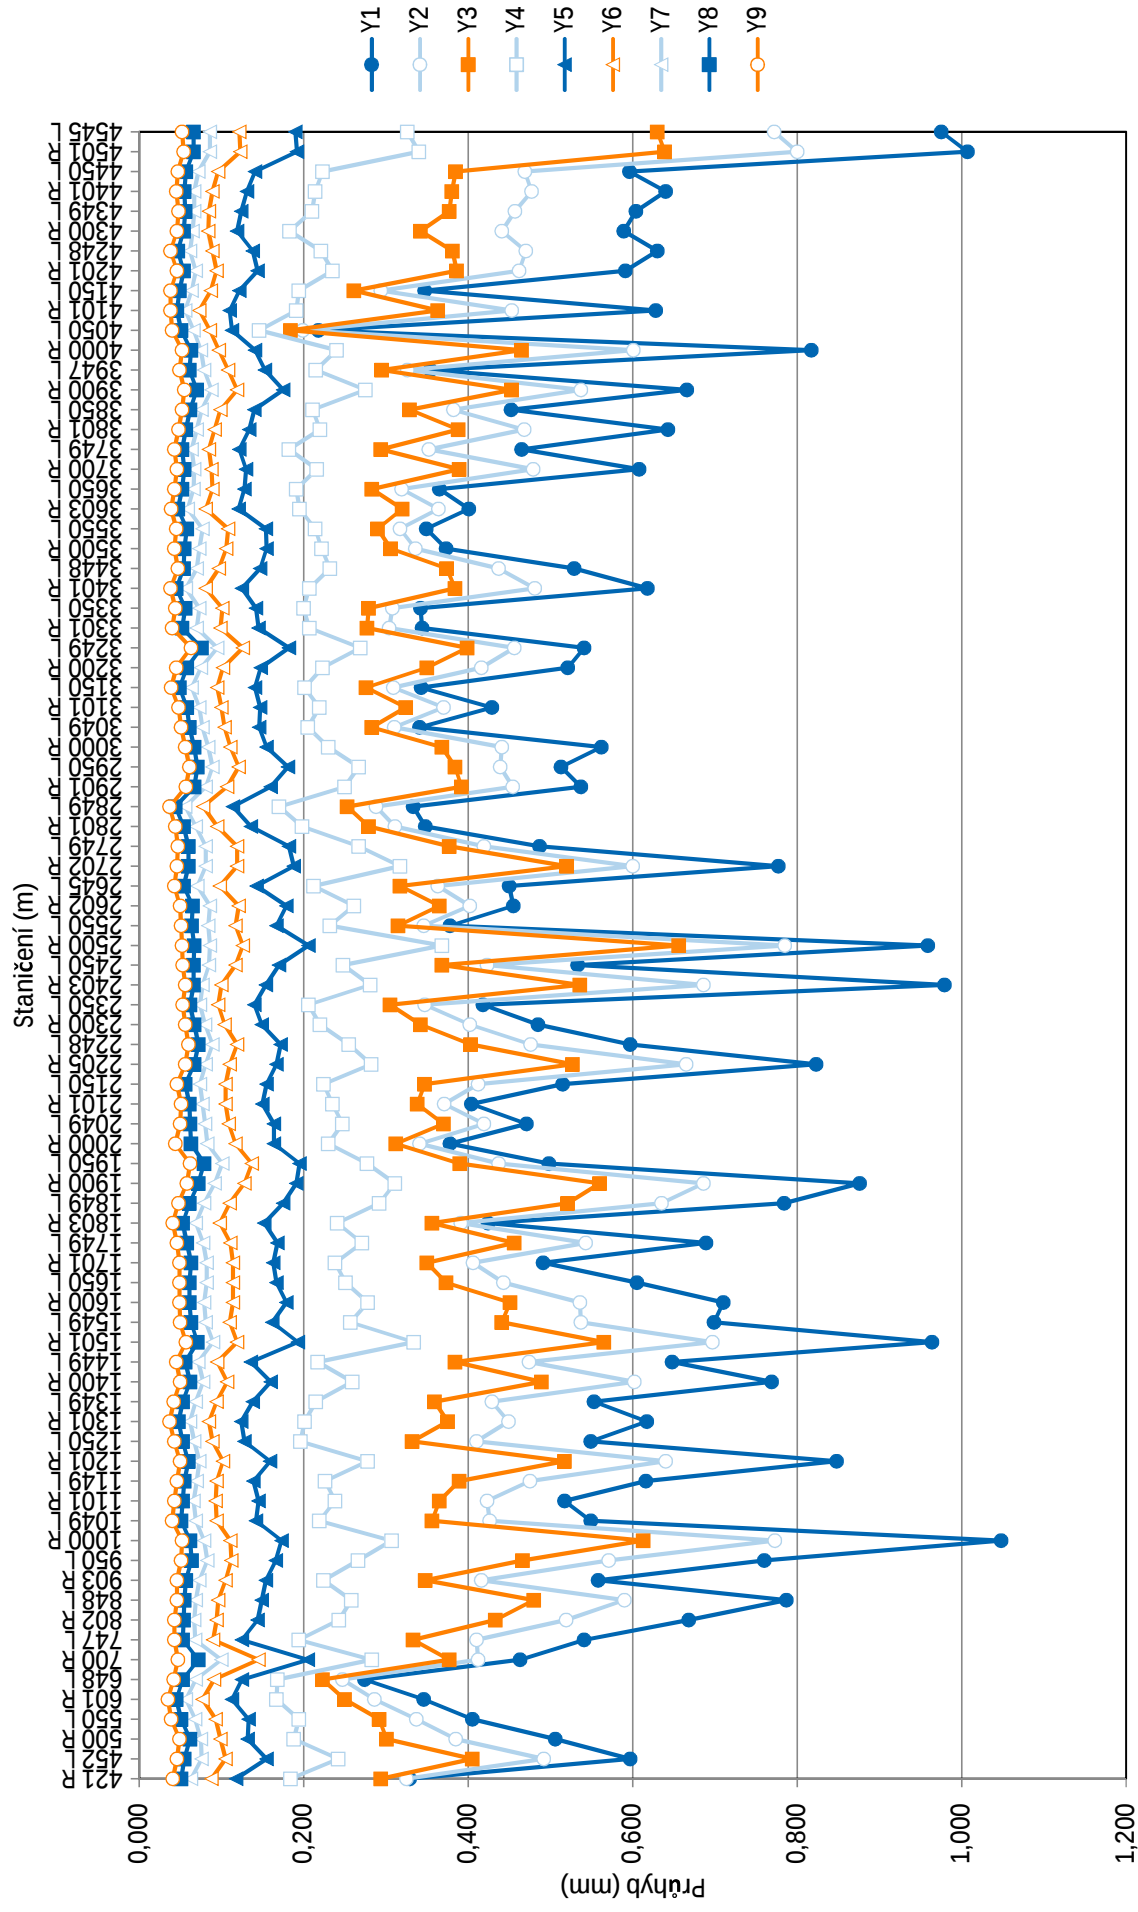
## Deflexní profil vozovky - III/4243 žel. přejezd - Tvrdonice

Grafické zobrazení spojnic vrcholů pořadnic devíti průhybů v jednotlivých zkušebních místech se nazývá deflexní profil úseku a je zobrazen v příloze D - viz Graf 1. Charakteristické průhybové čáry, tj. maximální a minimální naměřené a průměrná vypočtená jsou v Grafu 2.

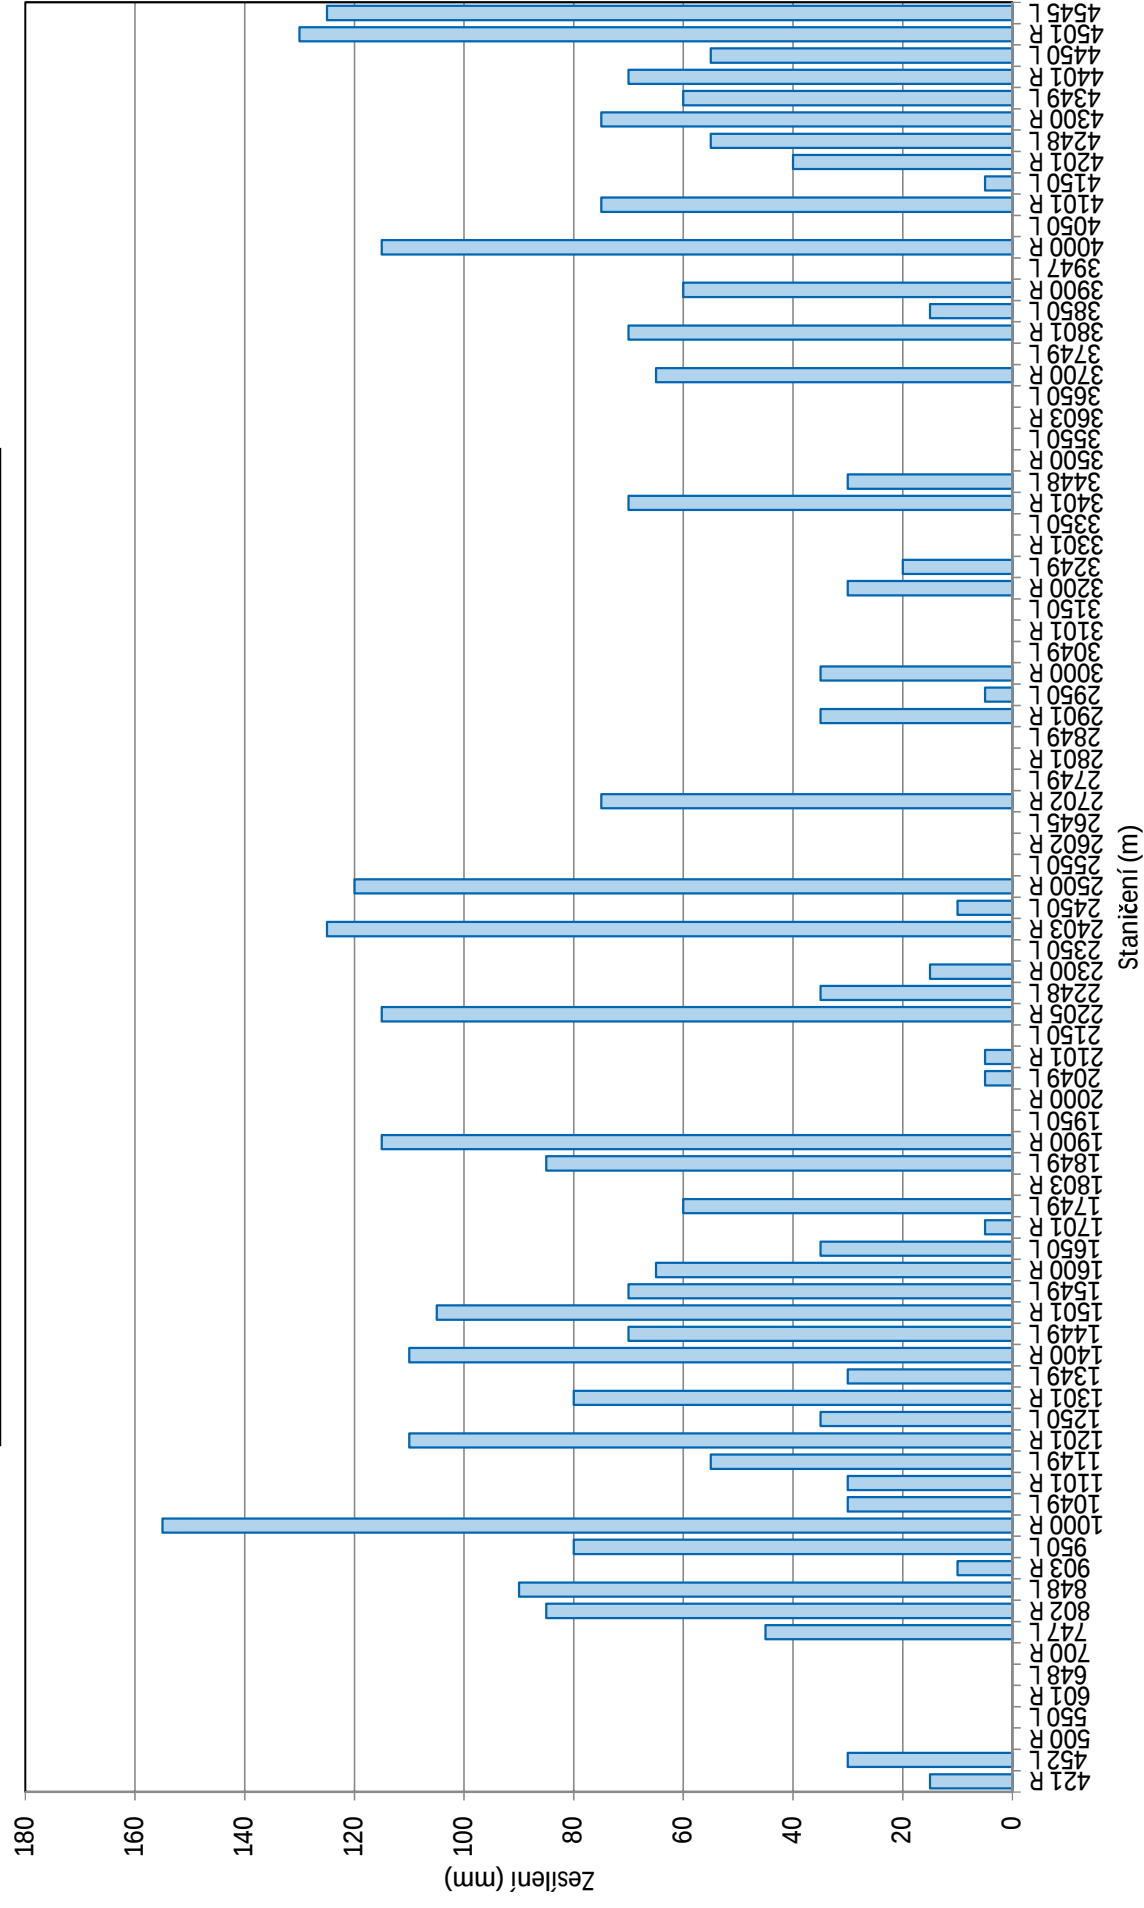
### Zesílení vozovky - III/4243 žel. přejezd - Tvrdonice

| Návrhová tloušťka zesílení<br>(průměr + 1,3x směrodatná odchylka): | 95 mm |

Zjištěná únosnost je značně rozkolísaná s četným střídáním míst s výbornou či dobrou a nevyhovující či havarijní únosností. V průměru je únosnost na posuzovaném úseku vyhovující s průměrnou zbytkovou životností 14 let a průměrným požadovaným zesílením 40 mm. Návrhová tloušťka zesílení je 95 mm.

**Zesílení vozovky s lokálními částečnými sanacemi a dvouvrstvým krytem z asfaltového betonu (zvýšení stávající nivelety o 85 – 100 mm)**
