ZPRÁVA č.0841 V125019

**DIAGNOSTIKA VOZOVKY A NÁVRH OPRAVY
NA VYBRANÝCH ÚSECÍCH SILNIC
III/4176 A III/4185, TELNICE NÁDRAŽÍ**

Objednatel: VIAPONT s.r.o.

Duben 2012

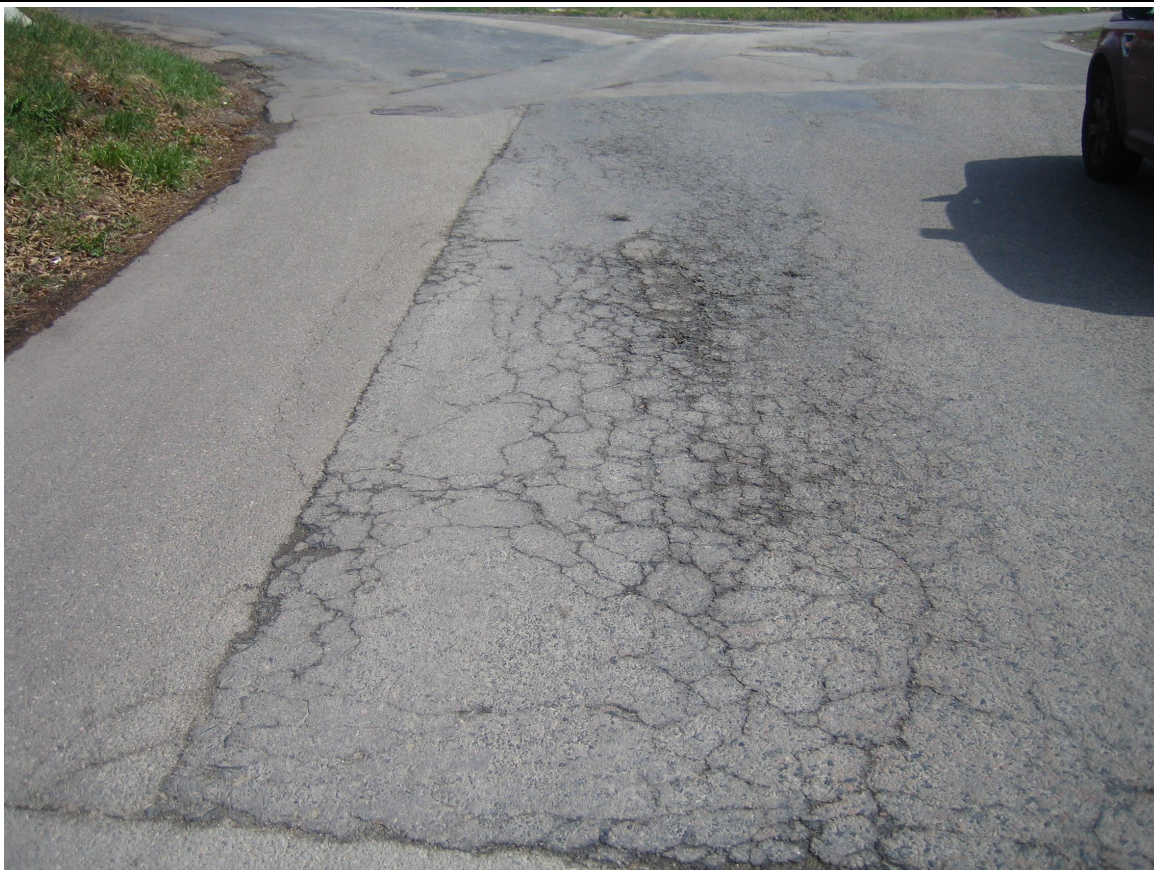
F01, km 0,000+

Pracovní spára – ZÚ; vlevo rýha s vysprávkou a podélnými rozvětvenými trhlinami; síťové trhliny, vysprávky, v pozadí překop s podélným poklesem

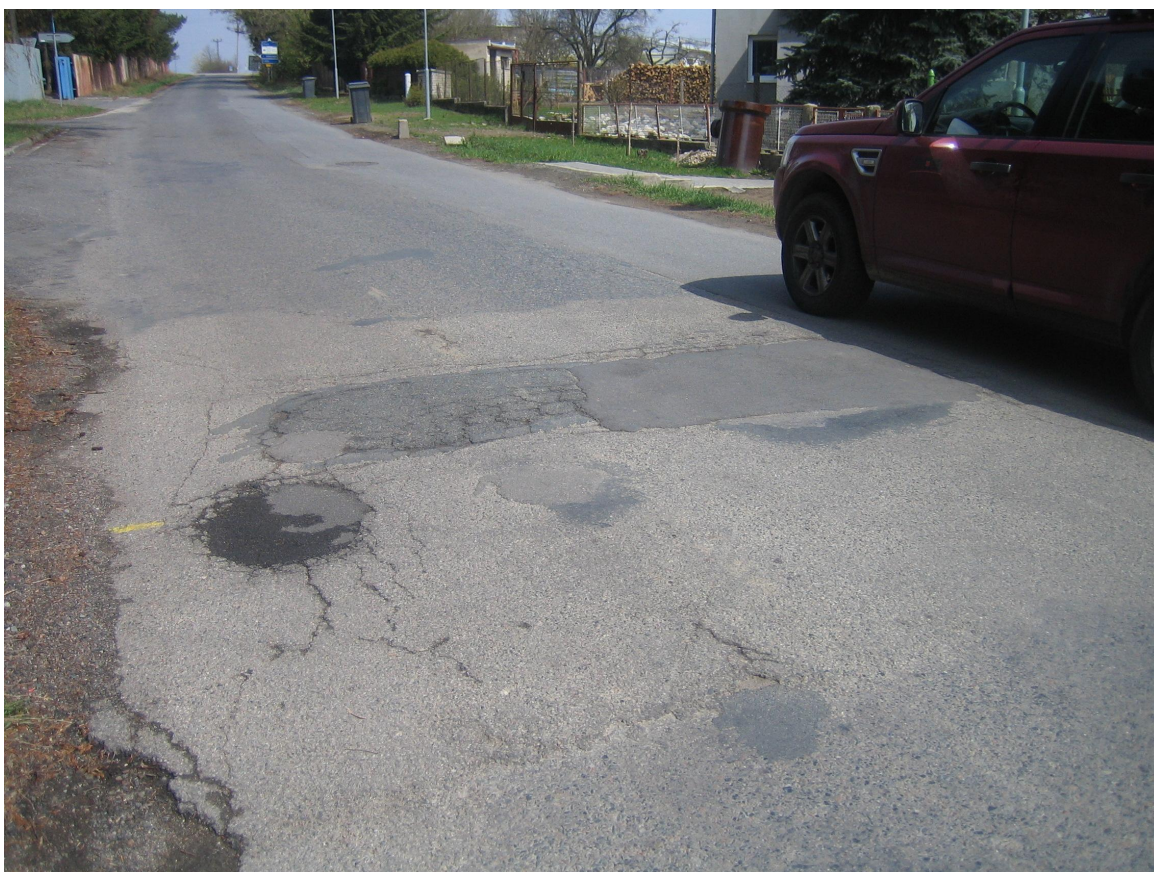
F04, km 0,050+

Příčný překop tvořící místní hrbol s vysprávkami a síťovými trhlinami, vpravo rýha

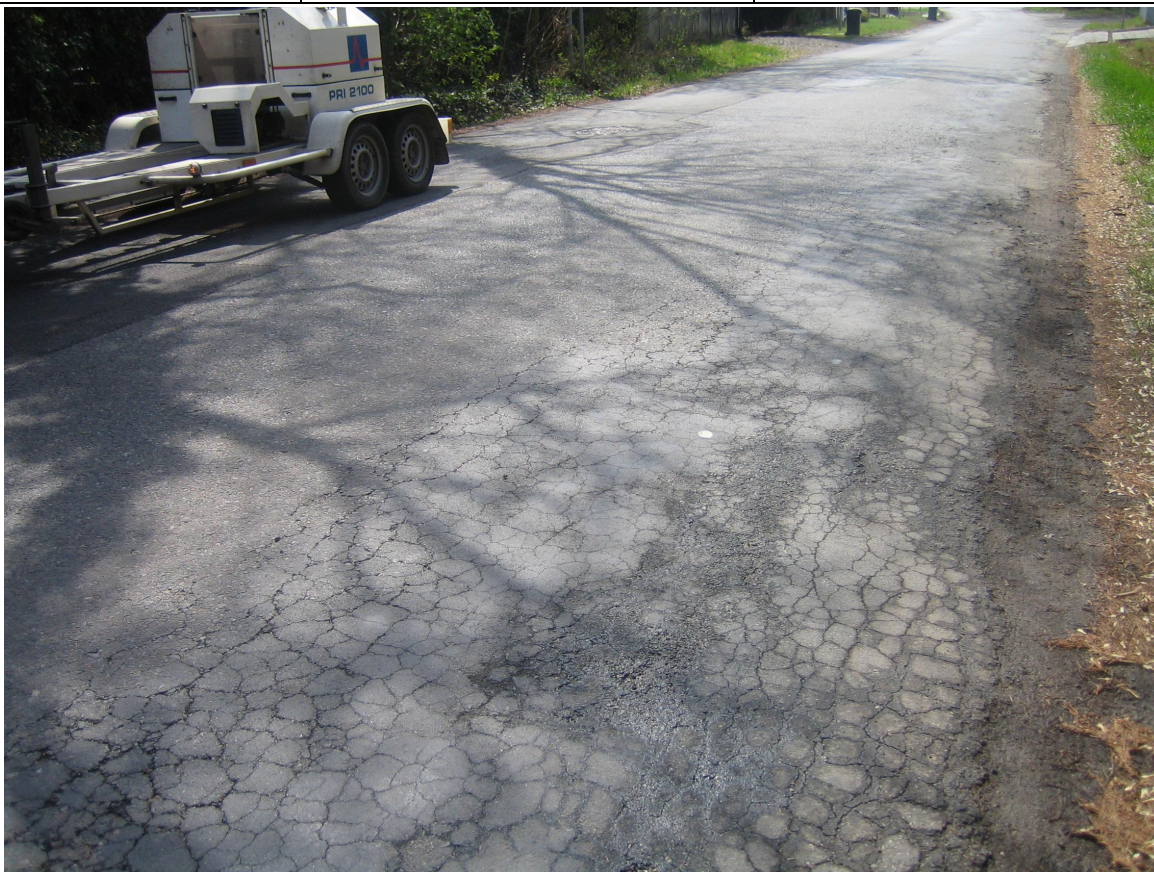
F07, km 0,155-

Síťové trhliny, plošné deformace, vysprávkky, výtluky, olamování okraje vozovky

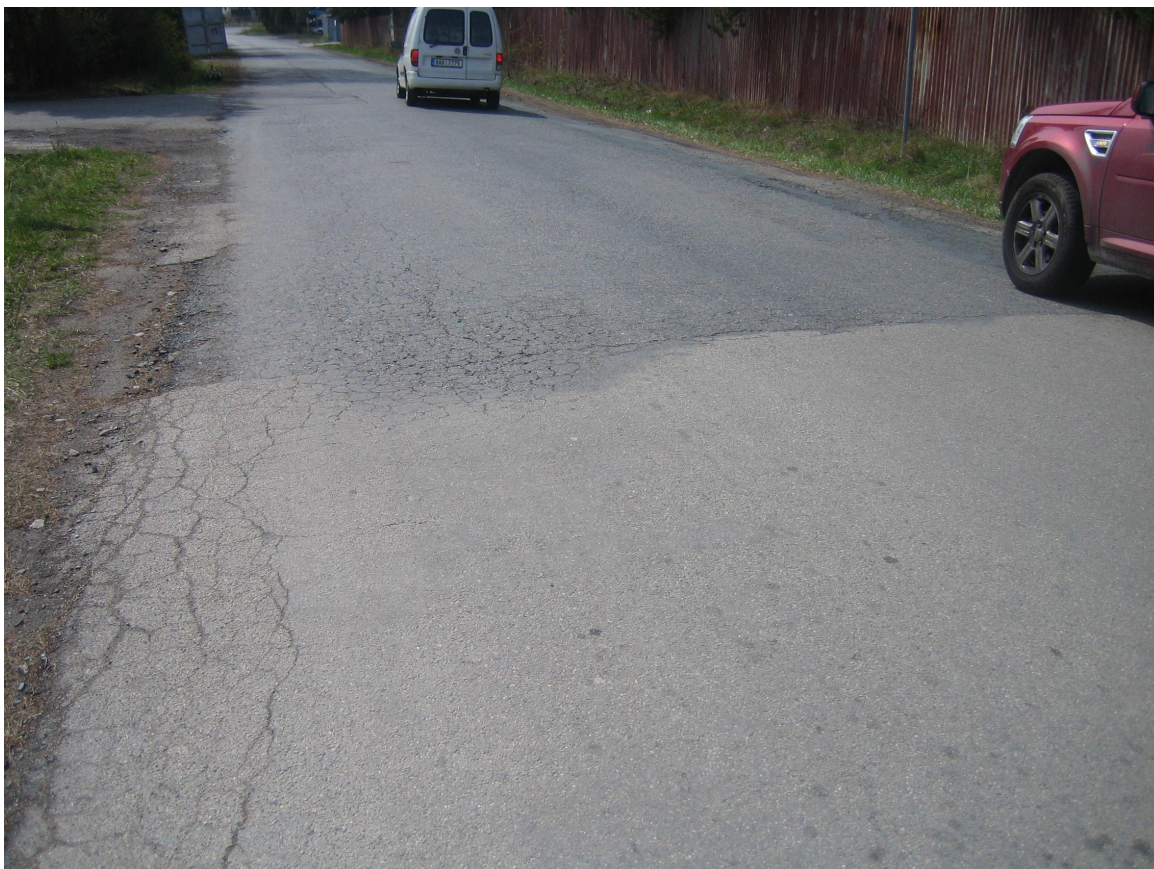
F12, km 0,220-

Příčná pracovní spára; síťové trhliny, olamování okraje vozovky

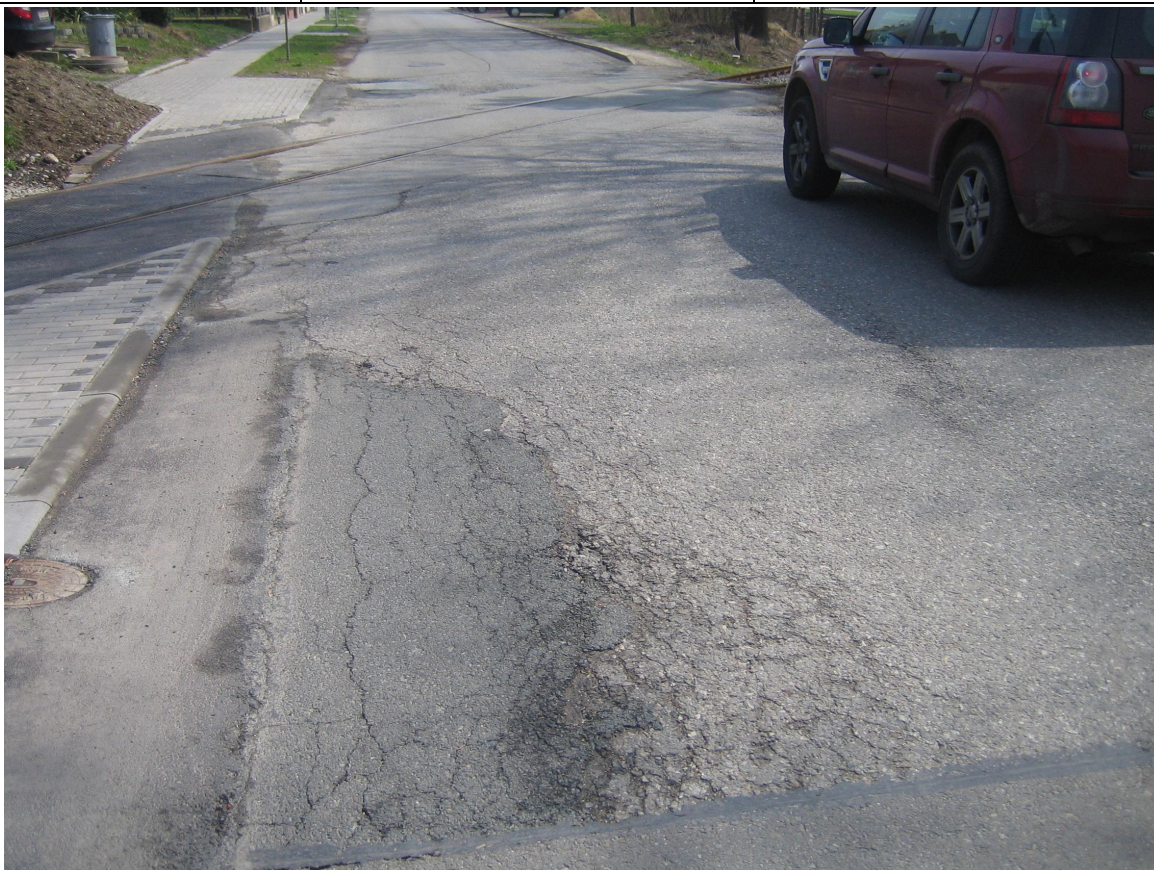
F01, km 0,000+

Pracovní spára – ZÚ; síťové trhliny, vysprávkky, hloubková koroze, v pozadí železniční přejezd

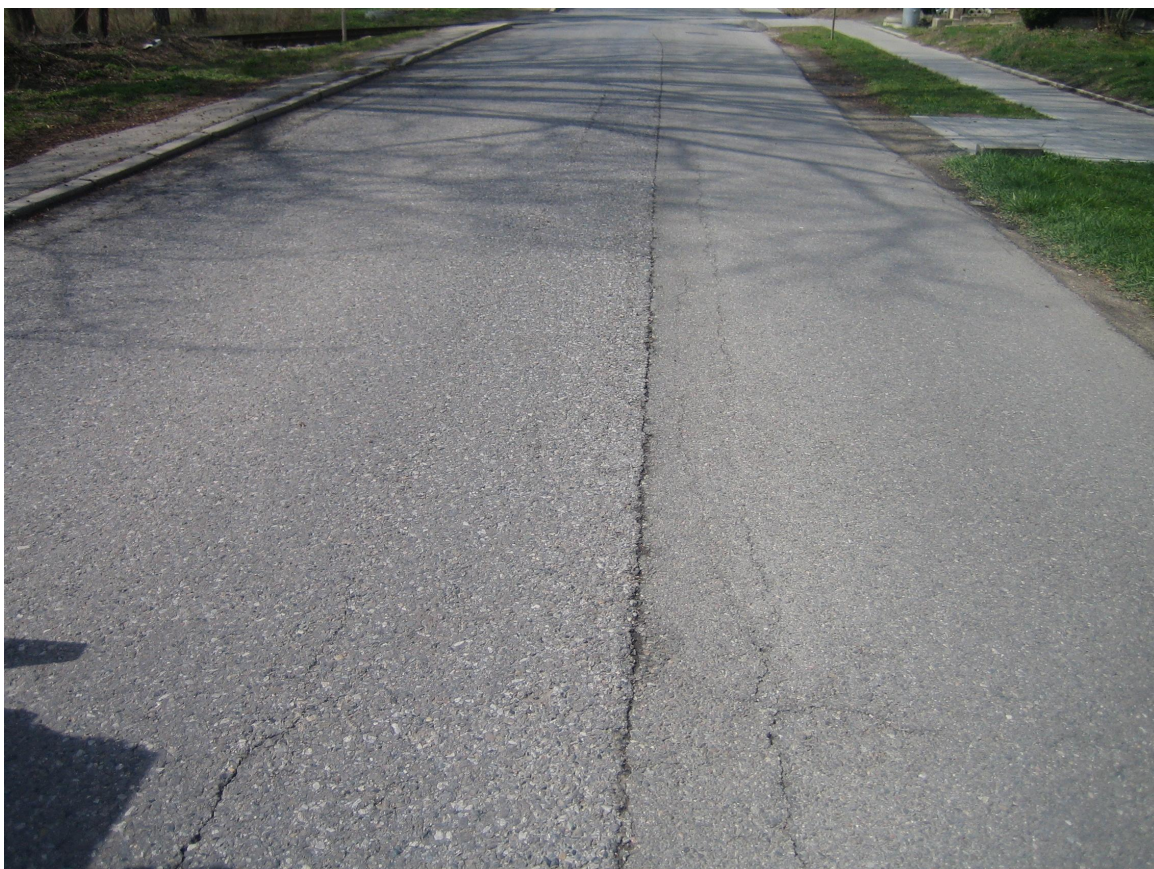
F04, km 0,050-

Podélná pracovní spára – podélná trhlina široká, podélné rozvětvené trhliny na rýze i na původním povrchu

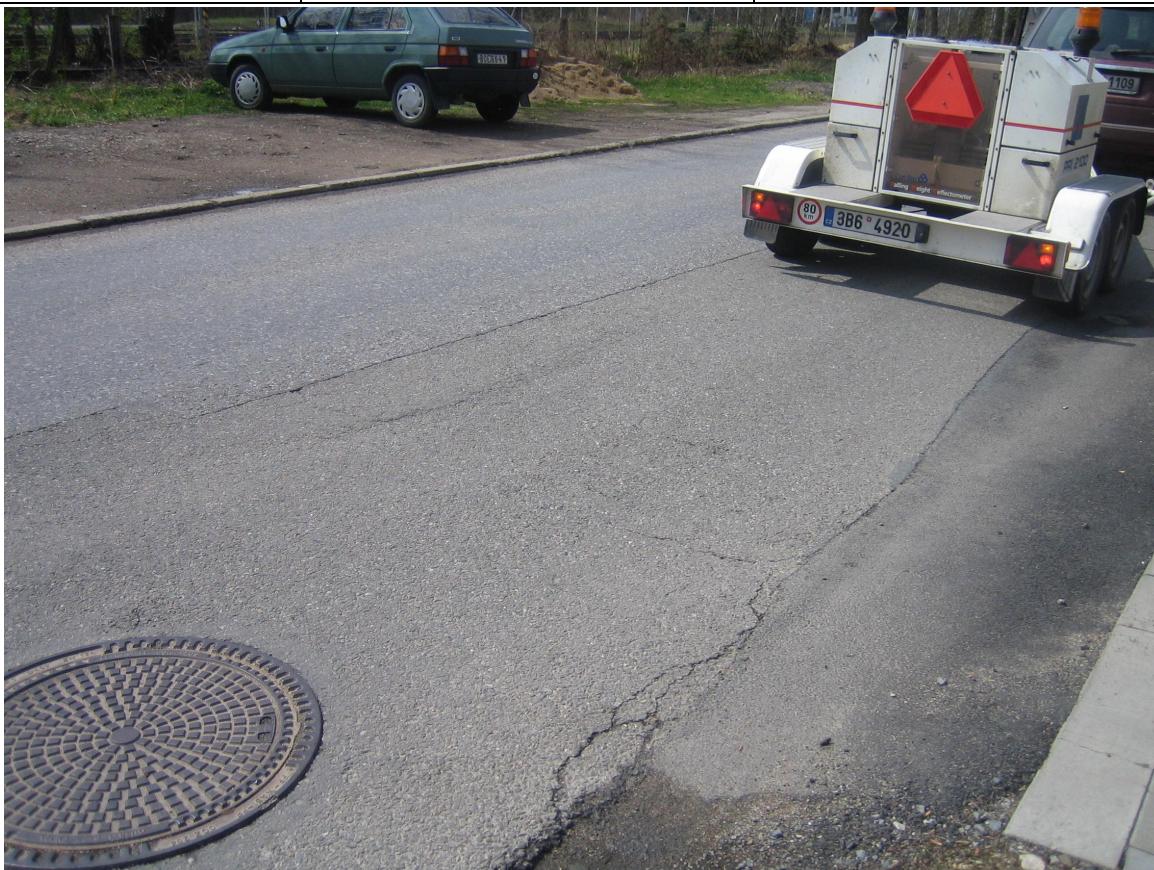
F06, km 0,075-

Povrch vozovky je porušen zejména podélnými trhlinami na rýze i na původním povrchu, místy se vyskytuje koroze povrchu. Konstruktivní poruchy (síťové trhliny) se vyskytují pouze na začátku úseku před a za železničním přejezdem, cca v km 0,068 – 0,072 vlevo se nachází lokální plošný pokles poblíž poklopu šachty.

Místní pokles poblíž poklopu šachty, počínající síťové a podélné rozvětvené trhliny

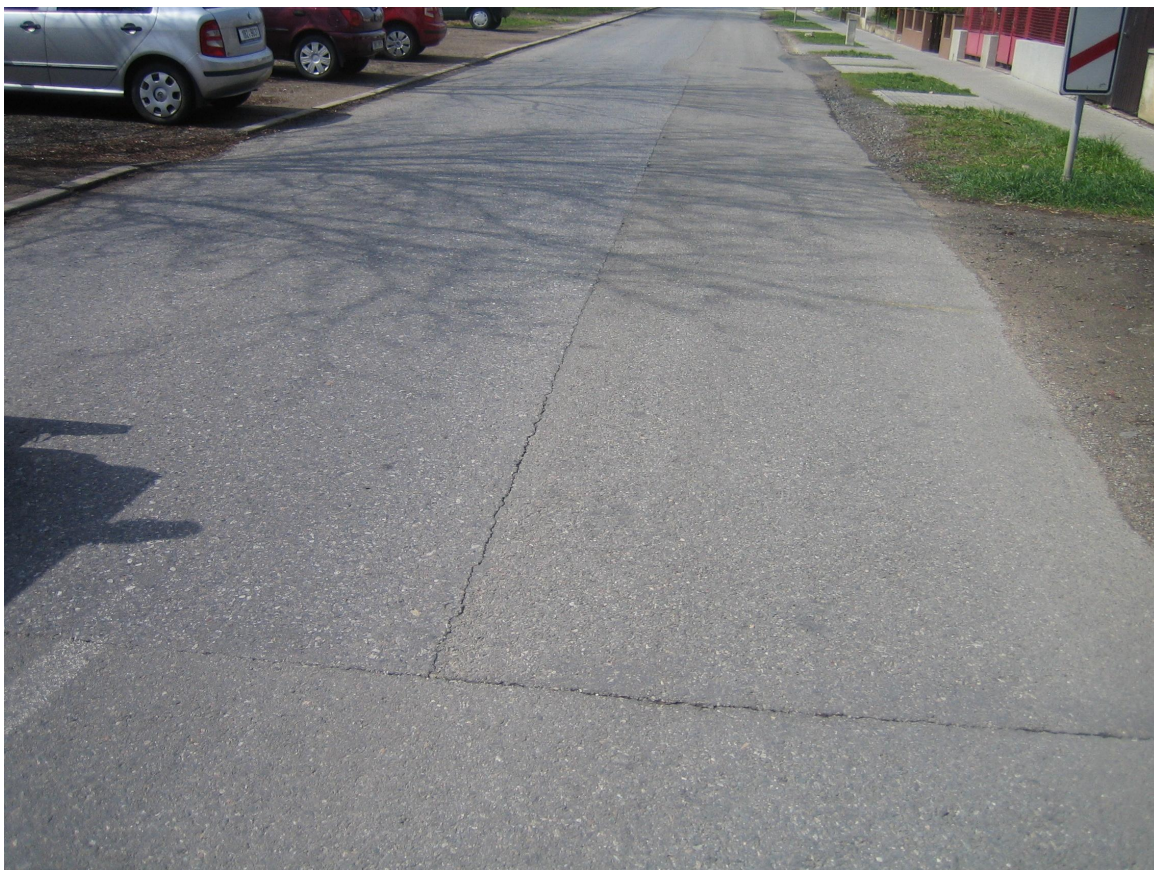
F07, km 0,095-

Příčná pracovní spára – KÚ, trhlina příčná široká; podélná pracovní spára, trhlina podélná široká
